Rainer Hussendörfer: Sichtfachwerk im Innenraum

Der nachstehende Beitrag wurde auf der Tagung „Innenräume“ in Ludwigsburg als Referat unter dem Titel „Wanddekorationen in Profanbauten“ vorgetragen.

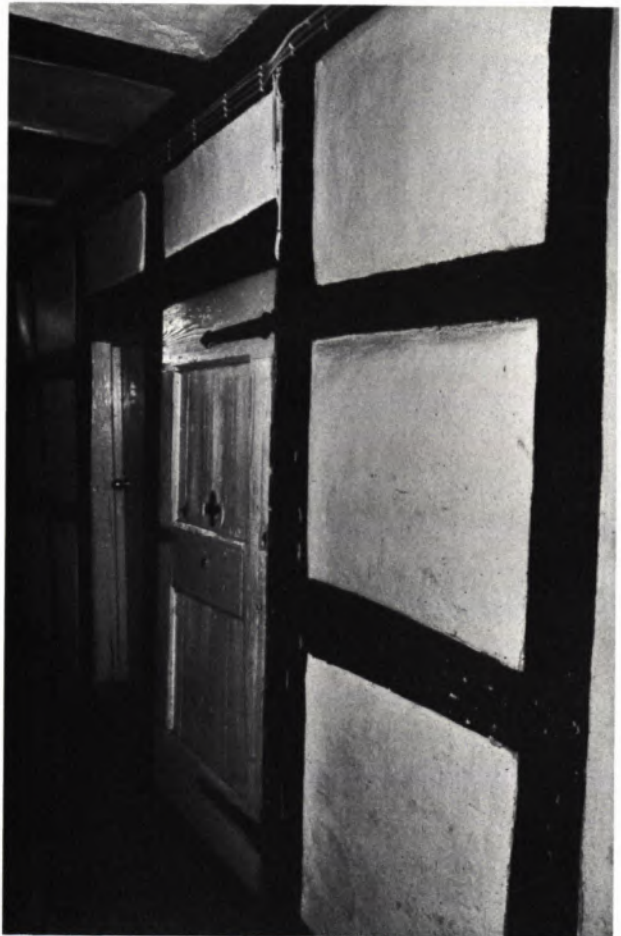
2 SALACH, EHEM. PFARRHAUS. Der Hausflur 1980.

Daß dies nicht so sein muß, wird am ehemaligen Pfarrhaus in Salach deutlich (Abb. 2). Das barocke Haus mit seinem Krüppelwalmdach ist außen verputzt. Gleich hinter der Haustür steht man im Flur, aus dem die Treppe zum Obergeschoß führt, die Wände bestehen aus sichtbarem Fachwerk. Sichtfachwerk steht hier im bewohnten, im täglich benutzten Teil des Hauses, mit solchem Sichtfachwerk kann man also leben.

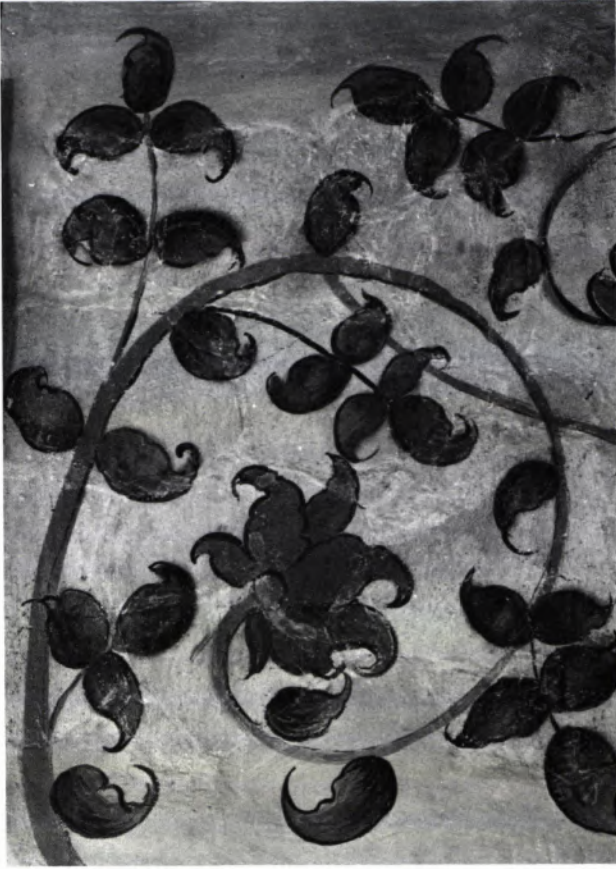
3 SINDELFINGEN, Haus Kurze Gasse 10. Renaissance-Blütenmalerei im Dachgeschoß.

Bei der Renovierung von Fachwerkhäusern findet sich gelegentlich ganz überraschend Malerei auf den überkalkten Lehmfüllungen der Fachwerkwände. So auch in dem aus dem 15. Jahrhundert stammenden Haus Kurze Gasse 10 in Sindelfingen, dort wurde eine Renaissance-Blütenmalerei im Dachgeschoß entdeckt (Abb. 3). Es ist selbstverständlich, daß Malerei von solcher Qualität gesichert und von einem Restaurator fachkundig instand gesetzt wird. Die Art der Entdeckung sollte uns etwas beruhigen: Diese

Malerei wurde nämlich nicht während einer systematischen Untersuchung vor Beginn der Renovierung durch einen Restaurator entdeckt. Wir verdanken die Kenntnis davon einzig der Aufmerksamkeit des Hauseigentümers, dem unter einer Rußschicht die Blattformen aufgefallen waren. Also nicht systematische Untersuchung, sondern mehr oder weniger Zufall, in diesem Fall begünstigt durch das Interesse des Bauherrn, führt noch vielfach zu solchen Ergebnissen.

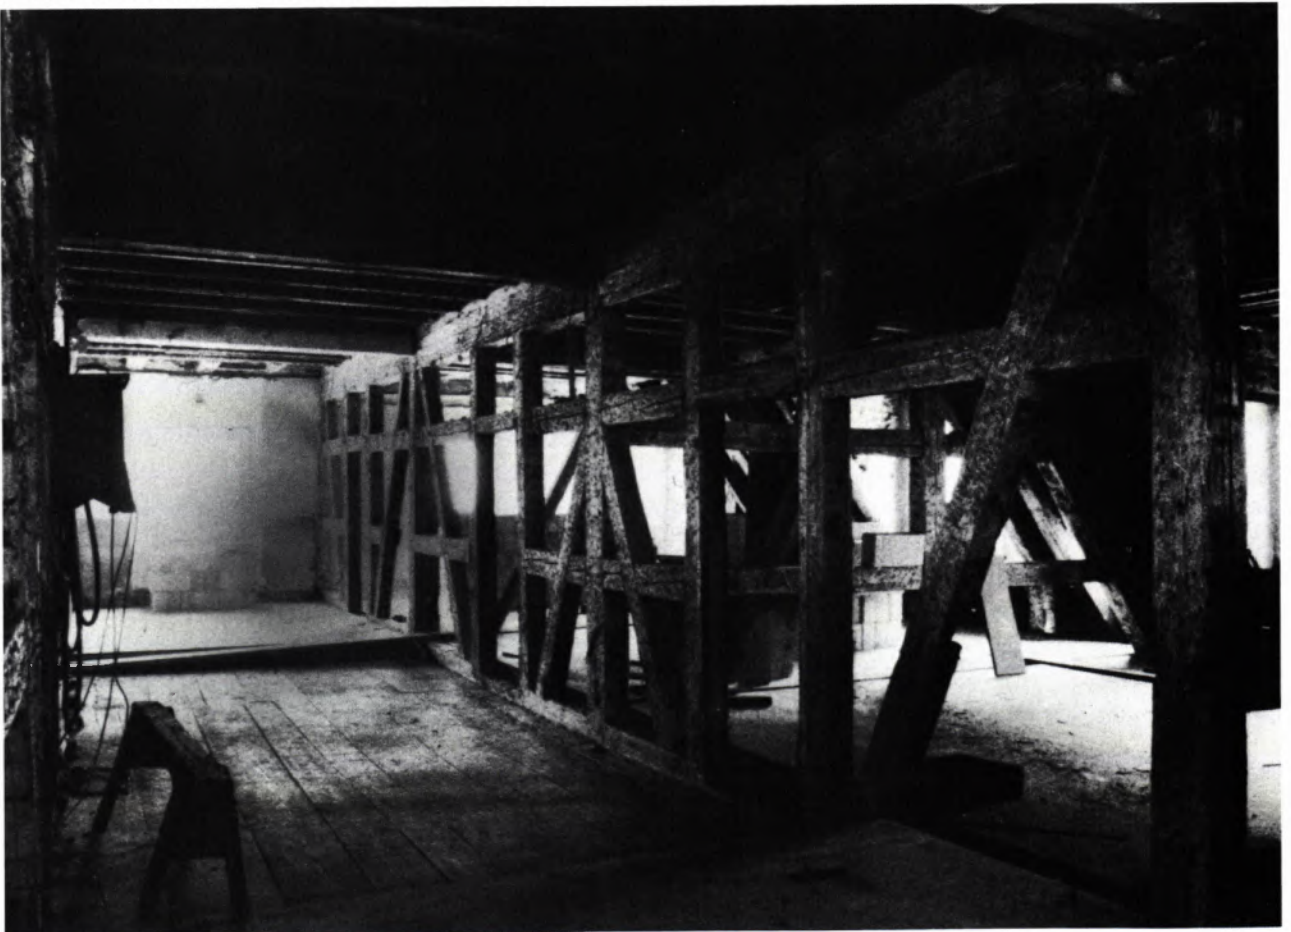
4 BAD ÜBERKINGEN. AUSGELEERTES FACHWERK im Mittelflur des Dachgeschosses im Badhotel.

zerschlagen hat – die Untersuchung vorher, die Dokumentation fehlt. Bleibt der Trost, daß innen alles modern gestaltet und den neuen Funktionen des Hauses angepaßt wird und daß doch auch außen das Fachwerk nun sichtbar ist, und daß durch diese Methode das Gebäude vor dem Abbruch bewahrt wurde (Abb. 4). Dies alles mag vielleicht mit Stadtbildpflege etwas zu tun haben, Denkmalpflege im engeren Sinne ist es nicht.

Als das Gebäude fast fertig ausgeblasen war, wurden innen Reste einer Fachwerkbemalung entdeckt. Die Balken waren gestrichen, schwarze und ockerfarbene Begleitstriche rahmten die weißen Putzfelder. Die geringen Reste ließen das System noch gut erkennen, sie hätten für eine Rekonstruktion ausgereicht, sie waren aber zu gering, um die Erhaltung ganzer Wände als Sichtfachwerk zu verlangen. Möglicherweise hätte hier eine Untersuchung vor der Ausleerung des Fachwerks zu einem anderen Ergebnis geführt.

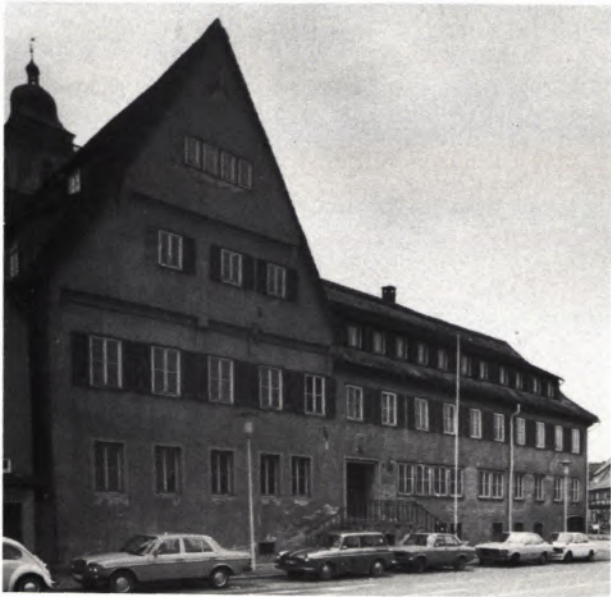
5 NÜRTINGEN, SALEMER HOF, die Neckarfront.

Die Erfahrungen von Bad Überkingen führten beim ehemaligen Salemer Pflegehof in Nürtingen zu einem anderen Vorgehen. Das mächtige Gebäude (Abb. 5), das bisher dem 16. Jahrhundert zugerechnet wurde, hatte nach der Verwaltungsreform seine Funktion als Landratsamt verloren. Für eine neue Nutzung muß es umgebaut werden. Eine thermographische Untersuchung ergab, daß der verputzte Fachwerkgiebel an der Neckarfront, dessen Geschoßvorsprünge auf ursprüngliches Sichtfachwerk hinweisen, vermutlich im 18. Jahrhundert umgebaut worden war. Die Instandsetzung der Fassade war als verputztes Fachwerk ausgeführt worden. Eine Fachwerkfreilegung verbietet sich nach diesem Untersuchungsergebnis.

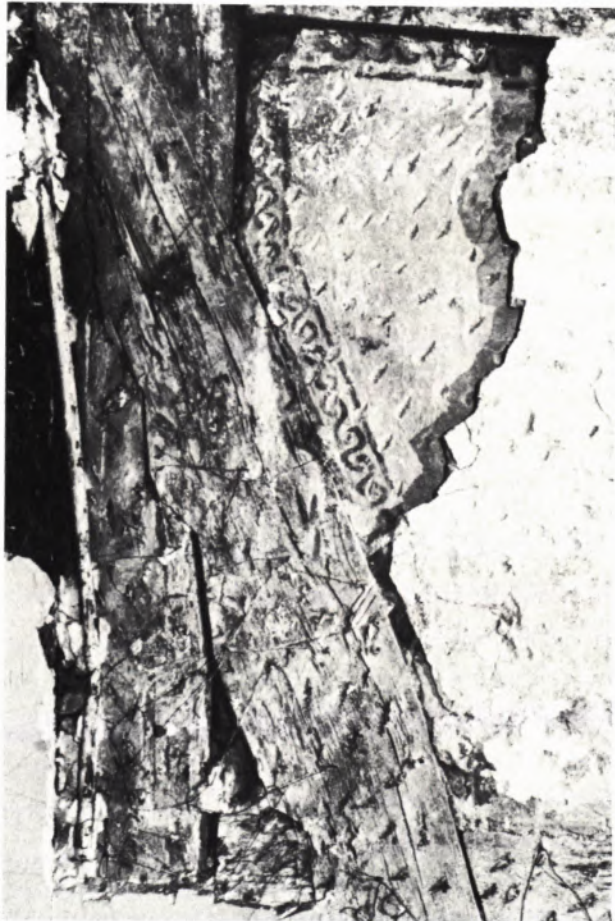
7 SALEMER HOF, INNEN: Der Befund zeigt Ornamentmalerei.

(Abb. 6). Trotz des ernüchternden Eindrucks des Gebäudeinneren wurde vor Beginn der Planung eine Fachwerkuntersuchung durch einen Restaurator gefordert. Außen an der Neckarfront konnte der Restaurator das bereits vorliegende thermographische Untersuchungsergebnis untermauern. Im Inneren waren dagegen die Befunde überraschend: Im Flur des 1. Obergeschosses und in einem anschließenden Raum fand sich Eichenfachwerk mit originaler Ausriegelung und Bemalung.

Das Fachwerk ist von hoher zimmermannstechnischer Qualität, die Überblattungen sind mit einem Zierschnitt in die Pfosten eingelegt. Das Holz war grau gestrichen. Entlang der Fachwerkhölzer waren auf das gekalkte Putzfeld graue Begleitstriche und schlangenlinienartige Verzierungen gemalt. Erhalten geblieben ist außerdem noch eine jüngere Instandsetzung dieses Sichtfachwerks, welche diese Graumalerei wiederaufnimmt, aber auf einer neuen Putzschicht geringfügig variiert. Zur Vervollständigung der Fachwerkgrafik wurden dabei zusätzlich Knaggen und sogar ganze Balken in grauem Holzton auf den Putz gemalt (Abb. 7 und 8). – Die Überlegungen zur Instandsetzung gehen nun dahin, die Befunde nicht nur zu dokumentieren und zu sichern, sondern das Fachwerk in seiner ursprünglichen Form oder mit der ersten Instandsetzung wieder sichtbar zu machen. Im Flurbereich kann so für einen Raumabschnitt die authentische Gestaltung, die vermutlich noch dem 15. Jahrhundert angehört, wiedergewonnen werden.

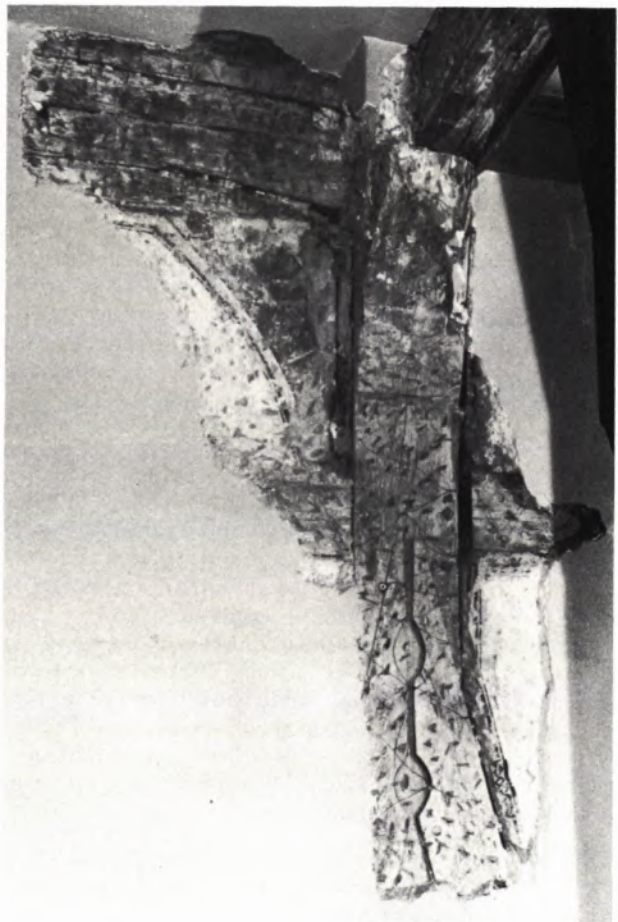
8 GEMALTE KNAGGEN, Strebe mit Zierschnitt (Salemer Hof).

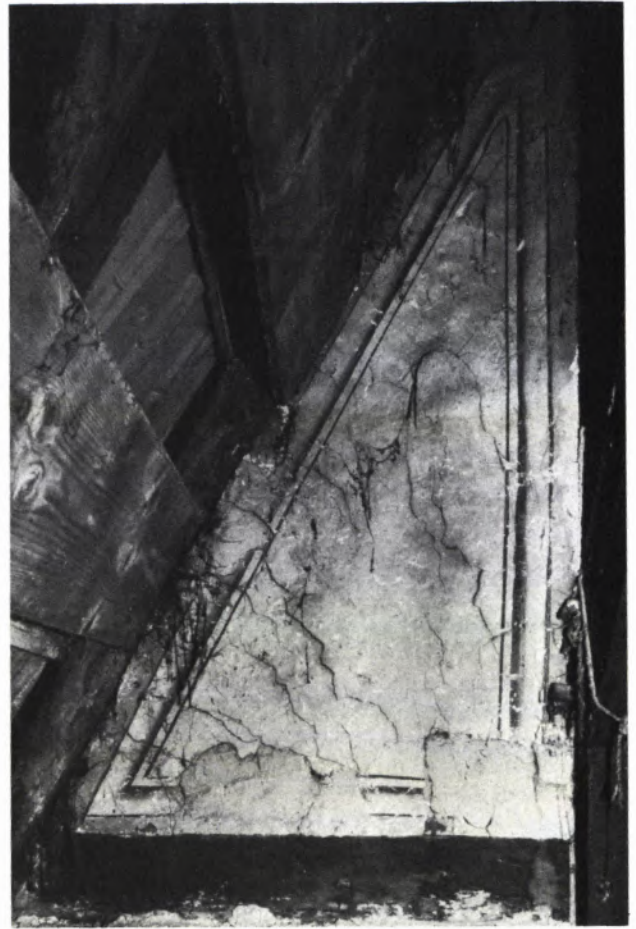
10 MARKTSTRASSE 11. Bemaltes Putzfeld im Dachgeschoß.

Die Gefache der Wände waren im selben System wie die Decke mit grauer Bandelierung gestaltet (Abb. 10 und 11). Sinn und Zweck dieses Raumes sind noch nicht bekannt, dessenungeachtet gibt uns die erhaltene Fachwerkgestaltung in dem heute als Trockenboden genutzten Raum darüber Auskunft, wie Fachwerkhäuser früher innen aussahen. Es ist ein Beispiel, um dessen Erhaltung die Denkmalpflege besorgt sein muß, das auch anregen soll, über den Umgang mit Innenfachwerk nachzudenken: Sowohl im Salemer Pflughof, dessen innerer Zustand nicht sehr vielversprechend war, wie im Haus Marktstraße 11 mit seinem sehr bescheidenen äußeren Erscheinungsbild konnte innen Fachwerk mit Bemalung von Qualität und von ausgezeich-

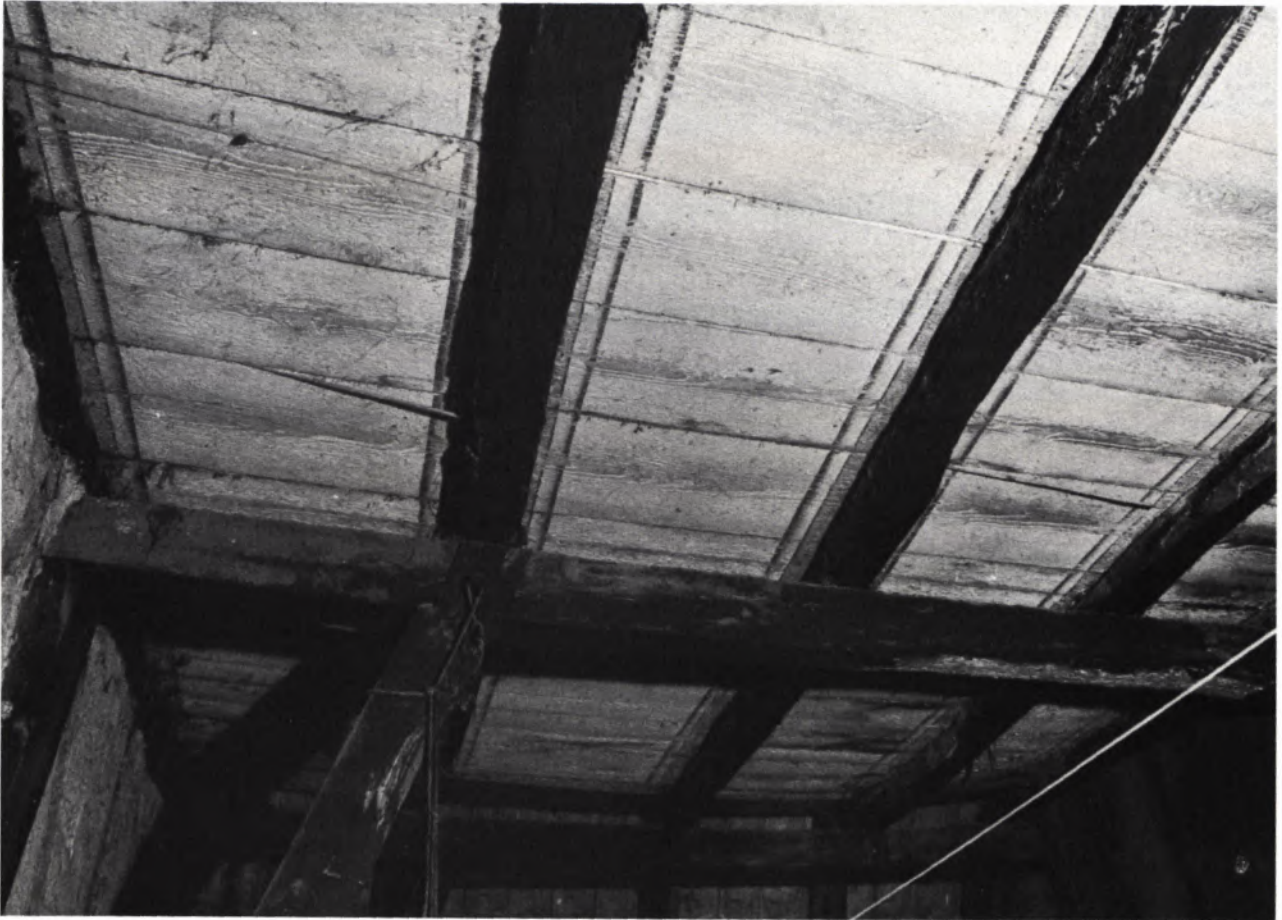
11 MARKTSTRASSE 11. Bemalte Decke im Dachgeschoß.

dieses Haus älter ist als die nach dem Stadtbrand von 1750 errichteten Gebäude in der Umgebung. Gleichwohl ist das Äußere des Hauses so bescheiden, daß es alleine seiner äußeren Erscheinung wegen nicht als Kulturdenkmal erkannt werden kann. Auffallend ist allerdings, daß von den sechs Fenstern im ersten Obergeschoß die drei östlichen kleiner sind als die westlichen. Hinter den kleinen Fenstern verbirgt sich ein Raum mit einer gekrümmten spätgotischen Bohlen-Balkendecke, deren Konstruktion eine spätere Fenstervergrößerung verhindert hat. Über diesem Raum ist im Dachgeschoß eine ausgemalte Kammer erhalten. Die Decke dieser Kammer besteht aus einfachen Brettern, die auf dem Kehlbalken aufliegen, die Bretter sind weiß gekalkt. Die Balken sind schwarz (dunkelgrau?), ein breites graues Band, das mit einer schwarzen Linie scharf markiert ist, zieht entlang der Balken auf den Brettfeldern, eine zweite schwarze Linie begleitet mit Abstand dieses Band.

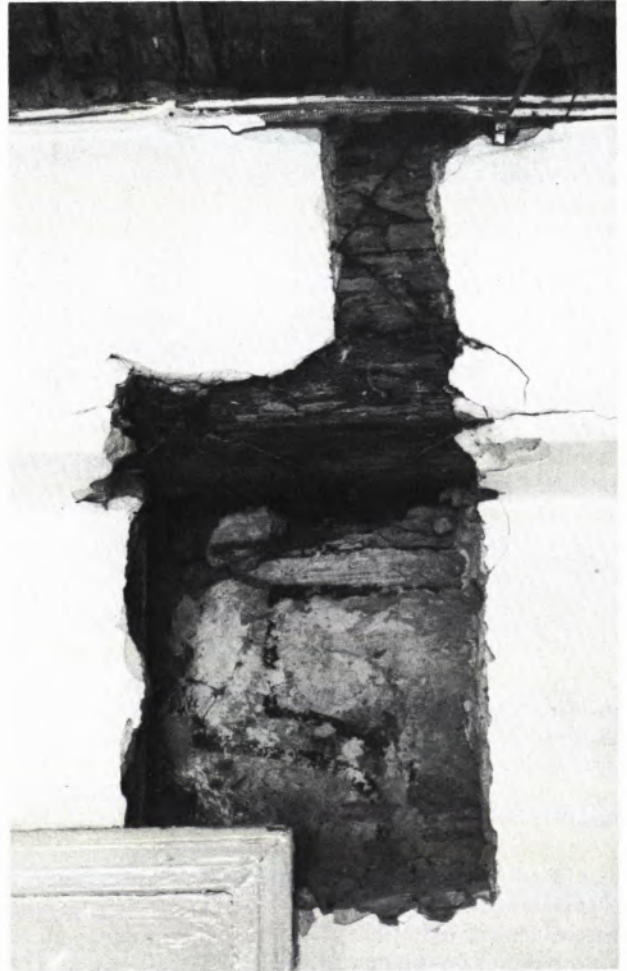
14 EHEM. OBERAMTSGEBÄUDE. Graue und schwarze Begleitstrichmalerei kam unter dicken Putzschichten zum Vorschein.

Treppe die Geschosse verbinden, Wände sollten versetzt werden, um passende Büroräume zu schaffen. Auf Anregung des Landesdenkmalamtes wurden die zum Abbruch vorgesehenen Innenwände von einem Restaurator auf Farbspuren untersucht. Die unter dicken Putzschichten verborgenen Befunde ergaben, daß die Innenwände ursprünglich als Sichtfachwerkwände bestanden. Im Remisengeschloß waren die Gefache gekalkt, die Balken aber – entsprechend der untergeordneten Bedeutung des Geschosses – natur belassen worden. In den höherliegenden Geschossen hatten die Balken einen grauen Anstrich. Die Putzfelder trugen graue und schwarze Begleitstrichmalerei (Abb. 13 und 14).
