Dietrich Lutz: Die Wasserburg Eschelbronn, Rhein-Neckar-Kreis, ein Niederadelssitz des 13. bis 18. Jahrhunderts

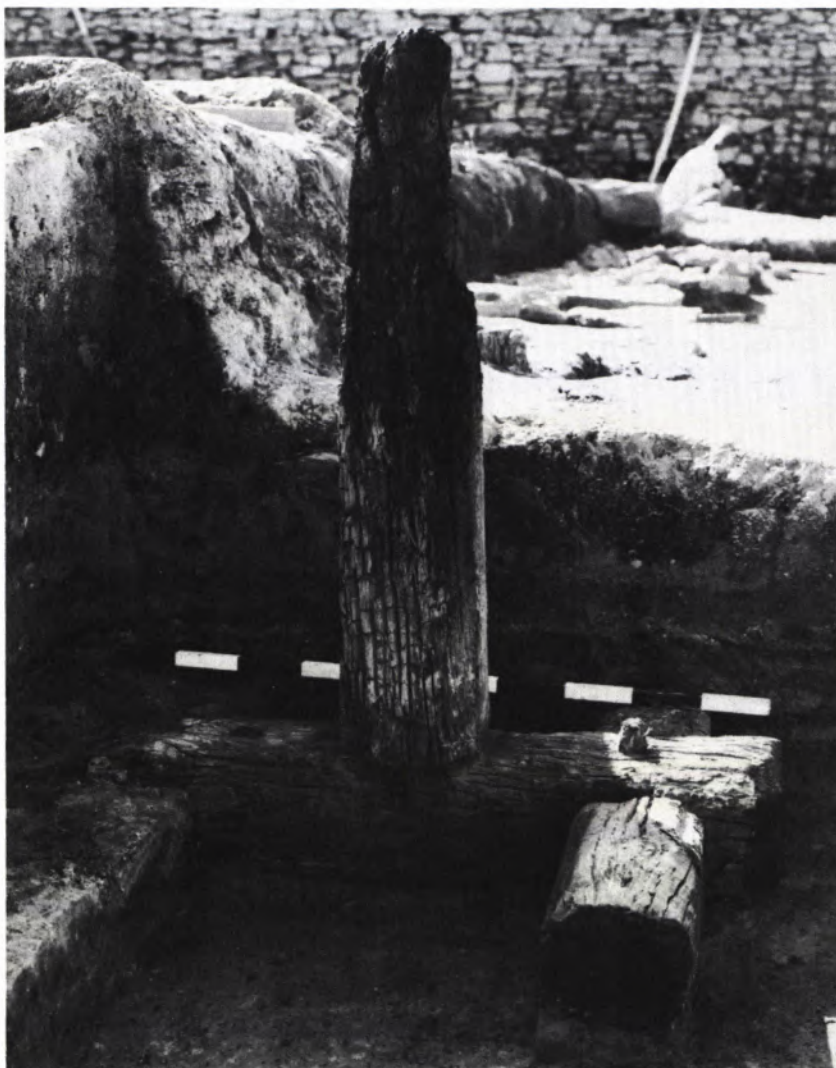
4 AUS DER SIEDLUNG vor Errichtung der ältesten Burg: Beispiel für die Zimmerungstechnik der Holzbauten.

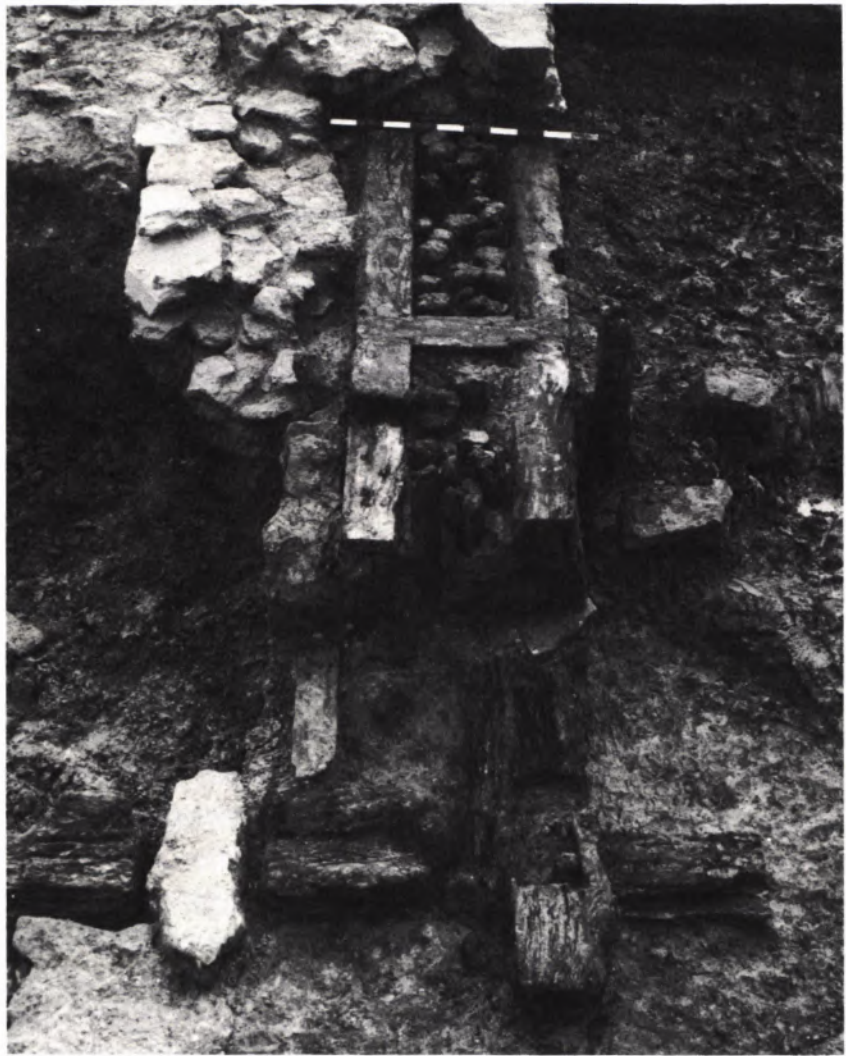
6 HOLZRESTE AUS DEN PERIODEN I UND IIIa DER WASSERBURG ESCHELBRONN. Vorne im Bild die Nordostecke des Turmes (Periode I) mit der Aussparung für einen Ständer etwa im Kreuzungspunkt der Balken, darüber der Pfahlrost aus Buchenpfählen für den Kellereinbau in Periode IIIa mit dem Rahmen aus Eichenholz und daraufgesetztem Fundament.

das Haus im Nordosten weitgehend ab und verlängerte es nach Westen. Seine lichten Maße betragen jetzt ungefähr 9,5 m auf 7,5 m. Auch hier wurde wiederum ein Keller eingebaut, von dem sich wesentliche Teile erhalten haben. Über einen Rost aus Buchenpfählen legte man einen Rahmen aus miteinander verzimmerten Eichenhölzern (Abbildung 6); darüber folgte das gemauerte Kellergewölbe mit Zugang im Süden. Gut erhalten hatte sich das Sandsteinpflaster des Kellerbodens mit einer Wassersammelrinne in der Mitte und einem in den Boden eingelassenen Trog an der Westseite, der dazu diente, in den Keller eingedrungenes Wasser zu sammeln und das Ausschöpfen zu erleichtern (Abbildung 10). Über dem Keller erhob sich vermutlich ein Wohn- und Wirtschaftsgebäude mit mehreren Stockwerken.

Der Umbau des Hauses mit Keller im Nordosten muß als Notmaßnahme angesehen werden, da die für den Pfahlrost unter dem Gewölbe hauptsächlich verwendeten Buchenpfähle als Bauholz im Erdbau denkbar ungeeignet sind. Die verwendeten Eichen sind nicht zu datieren. Die Funde geben keinen sicheren Anhaltspunkt, sondern weisen allgemein ins späte 15. Jahrhundert.

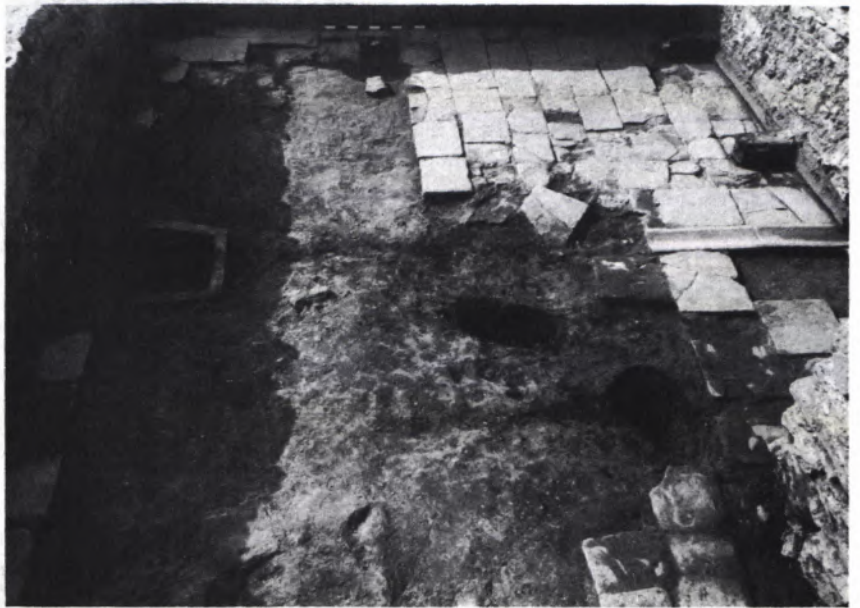
10 PLATTENBODEN IN KELLER IIIa mit Wasserrinne und Sammelbecken aus Sandstein.

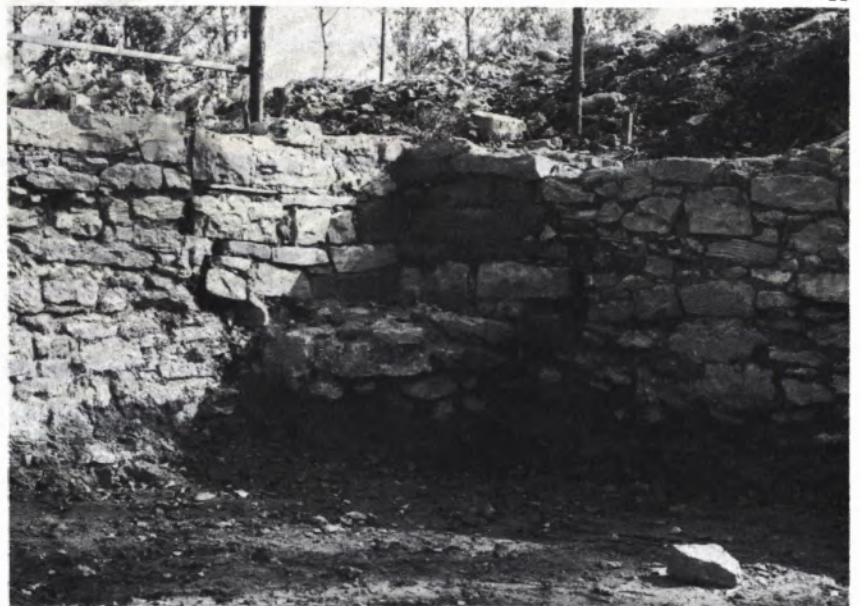
11 SÜDOSTECKE DER UMFASSUNGSMAUER aus Periode III der Wasserburg Eschelbronn. Die Ausbesserung ist deutlich erkennbar.

Schwere Schäden an der Südseite der Umfassungsmauer (Abbildung 11) waren die Ursache für das Ende des Baus im Süden, das etwa in der Mitte des 16. Jahrhun-

Die oben beschriebenen Bauschäden führten zur Aufgabe des Gebäudes im Süden. Nach Ausbesserung der Schäden an der inneren Umfassungsmauer (Abbildung 11) entstand in der Südwestecke ein neues Gebäude von annähernd quadratischem Grundriß bei durchschnittlich 9,5 m lichter Weite, dessen östlicher Teil unterkellert war. Der Keller war in zwei beinahe gleich große Räume geteilt, von denen der nördliche durch eine Tür an der Nordwand zugänglich war, während der südliche ausschließlich über eine Öffnung im Gewölbe, ein „Angstloch“, betreten werden konnte. An diesen Bau schloß sich — die Südostecke ausfüllend — ein Stall für acht Pferde an, deren Boxen (an jeder Seite

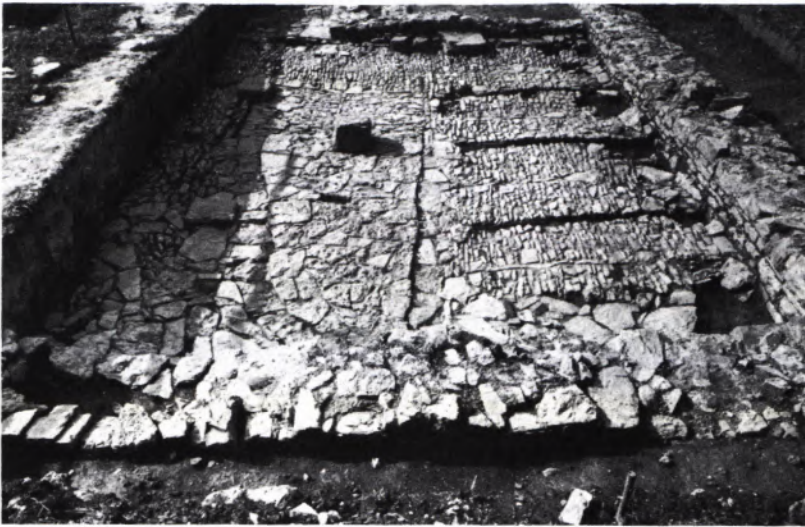
13 PFERDESTALL DER PERIODE IV von Süden. Deutlich erkennbar sind die Spuren der einzelnen Boxen sowie Mittelgang und Abflußrinne. Die Westhälfte wird teilweise noch vom Erdblock verdeckt.

vier) sich noch deutlich in der Pflasterung des Fußbodens abzeichneten (Abbildung 13).
