Ortstermin

Bei jeder Maßnahme am Kulturdenkmal lohnt es sich, genau hinzusehen Das Dachwerk der Burgkapelle in Bruchsal-Obergrombach

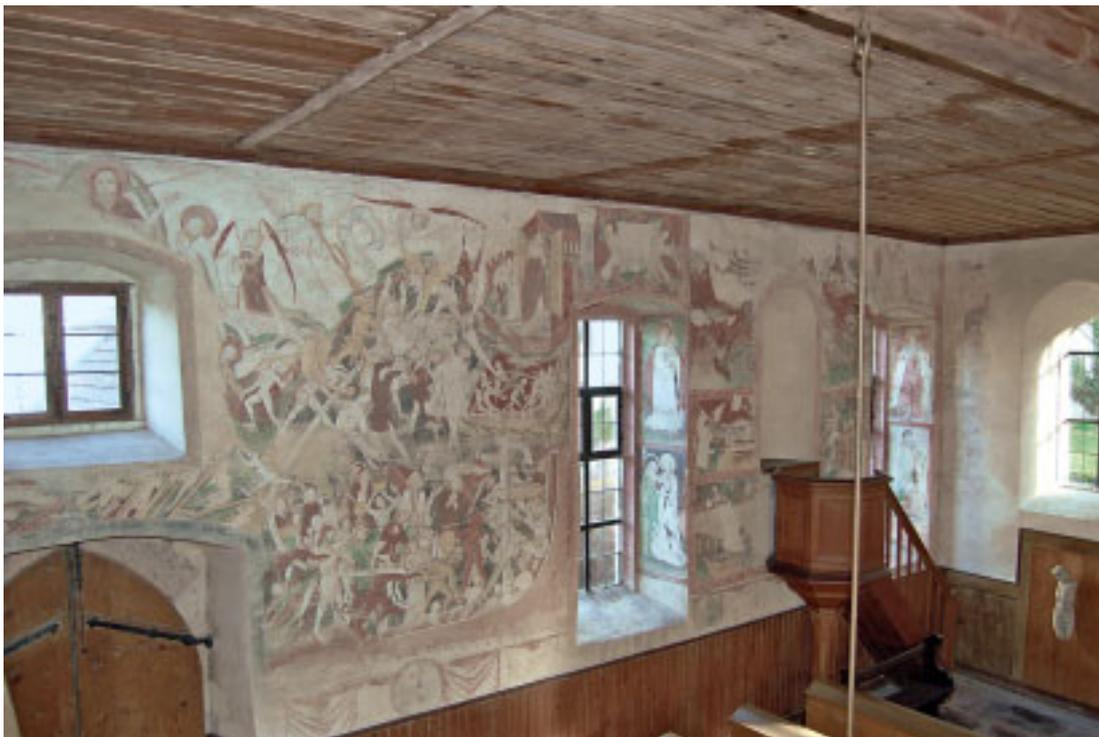
Das Dachwerk besteht aus einer Verbindung von liegendem Stuhl und Hängewerk und ist in Nordbaden das bisher früheste bekannt gewordene Beispiel für diese Konstruktion (Abb. 1). Eine ganz besondere Bedeutung kommt darüber hinaus der Lattung zu. Zwar berichtet eine Quelle von 1683, dass sich das Dach der Burgkapelle in ruinösem Zustand befinde, doch diese Mitteilung kann sich offenkundig nur auf die Ziegeldeckung und Schäden im Traufbereich sowie an der damaligen Holzdecke beziehen. Denn die bauzeitliche Lattung hat sich bis heute erhalten, wie die dendrochronologische Untersuchung des Bestands ergab. Damit handelt es sich um einen der äußerst seltenen Fälle, dass diese sehr fragilen Bauteile über Jahrhunderte hinweg in ihrer ursprünglichen Funktion
