# Die Klosterkirche der Seligen Luitgard in Wittichen

## Ein mittelalterlicher Bau im barocken Gewand

Stefan King

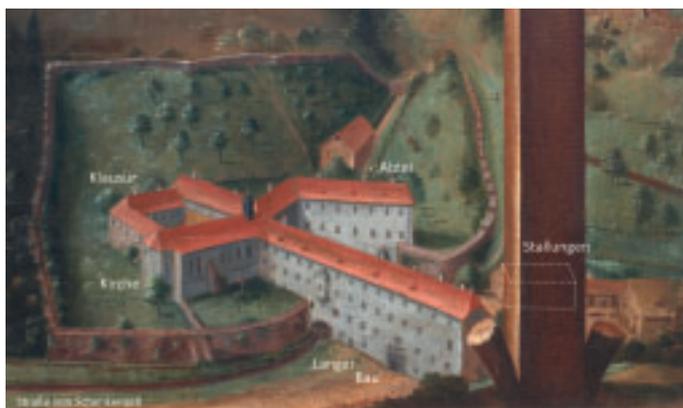
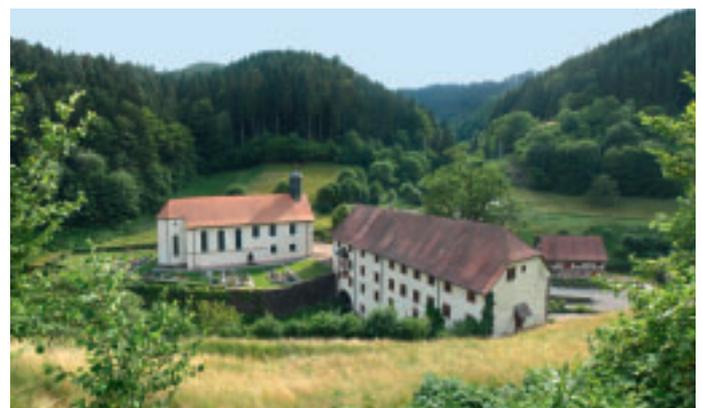
*1 Der Klosterkomplex im ausgehenden 17. Jahrhundert aus der Vogelperspektive von Nordosten in einer Darstellung am Luitgardgrab. Daneben zum Vergleich die heutige Situation aus gleicher Perspektive, reduziert auf Kirche, Langen Bau und frühere Stallung.*

Einst zwängte sich ein umfangreicher Klosterkomplex ins enge Tal. Mehrere Zeichnungen und Stiche, davon gleich drei bildliche Darstellungen innerhalb des Kirchenraums, zeigen den früheren Zustand der Baulichkeiten, stets in der Vogelperspektive von Nordosten. Neben den Ansichten auf dem Hochaltarbild und einem der zentralen Deckenbilder ist die Situation des ausgehenden 17. Jahrhunderts auf dem Gemälde des Luitgardgrabs am präzisesten festgehalten (Abb. 1).

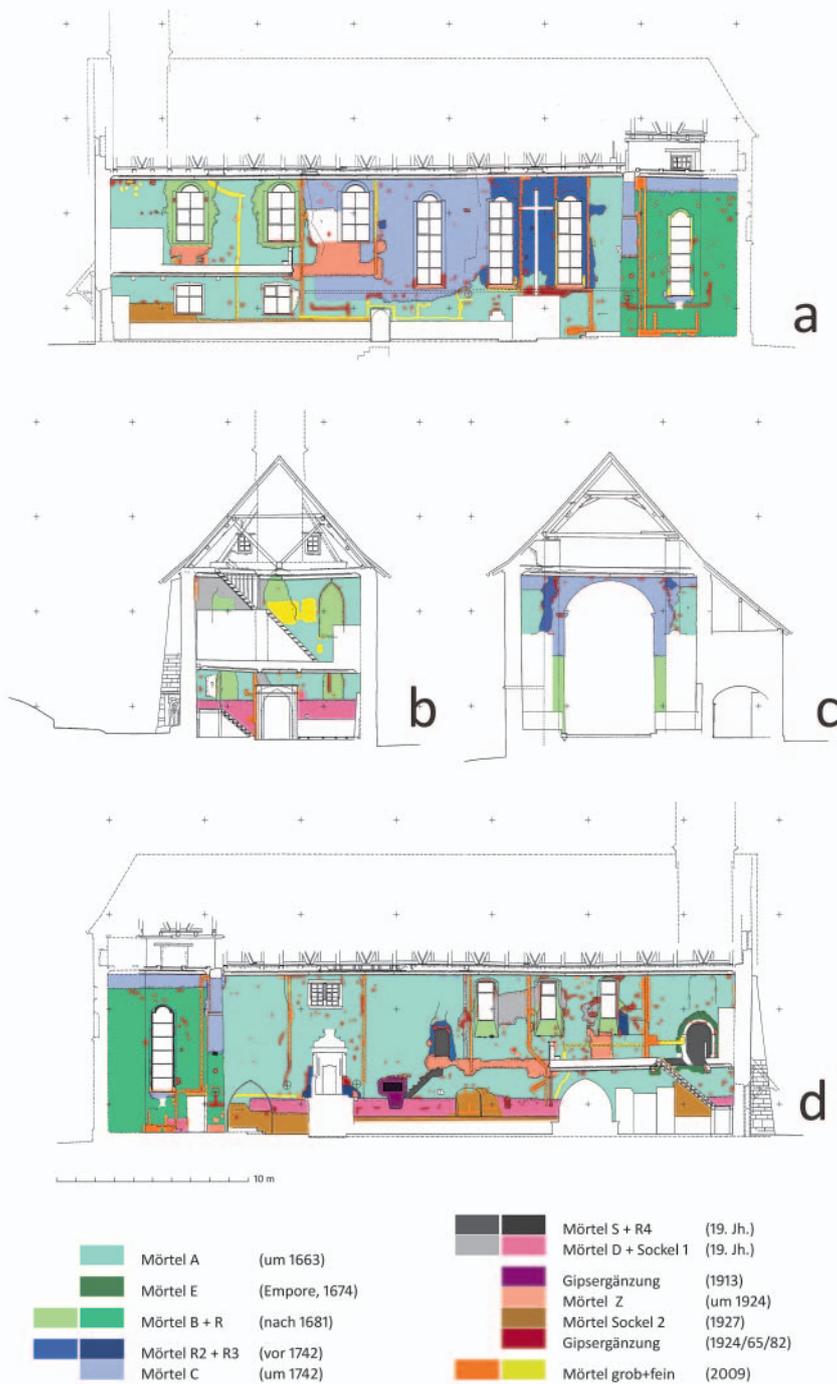
2 Die Innenflächen der Umfassungswände mit farblicher Kartierung der Wandputze und Architekturteile nach Baulter: a: nördliche Längsseite, b: westliche Schmalseite mit Portal, c: Triumphbogenwand, d: südliche Längsseite (Kartierung Britta Finsterbusch 2010).

geschichte erlaubten. Eckdaten ergab die dendrochronologische Altersbestimmung zahlreicher Holzproben aus dem Dachbereich. Von allen Wandflächen wurden detaillierte Aufmaßzeichnungen erstellt, die als Grundlage für die restauratorische und bauhistorische Kartierung dienen. So wurden die an der Oberfläche liegenden Putzschichten nach Entstehungszeit farblich unterschieden kartiert. Entstanden ist ein schwer zu entwirrendes Bild vielfacher Überlagerungen von den ältesten Schichten bis hin zu alles überziehenden Stromleitungskanälen (Abb. 2). Mit den gleichen Farben sind die einzelnen Bauphasen im Grundriss dargestellt (Abb. 3). Die fünf wichtigsten Stationen der Baugeschichte werden nachfolgend vorgestellt.

Kommunion erlaubte, Kirchenraum und Empore miteinander verbunden. Von ihr sind Spuren in Form von Abdrücken im Wandputz erhalten geblieben (Abb. 2d). Um mehr Licht auf die Empore zu bringen, wurden drei kleine Fenster in der Südwand angelegt, die wegen des Dachs der anstoßenden Klausur weit oben liegen. Ein Doppelfenster oberhalb der Kanzel gehörte zu einem Oratorium, wodurch es zum Beispiel erkrankten Mitgliedern der Gemeinschaft möglich war, dem Gottesdienst beizuwohnen.

Eine zweite Türverbindung zur Empore wurde wenig später in die Südwand gebrochen. Ihre Umrisse sind oberhalb des heutigen Emporenaufgangs erkennbar (Abb. 2d). Ihr rundbogiges Werksteingewände trägt eine Profilierung in Form eines stark gehöhlten Karnies mit rechtwinkliger Kröpfung am unteren Ende. Die Tür verband die Räumlichkeiten der Äbtissin mit der Kirche. Nach Putzbe-funden kann die in eine der Steinkonsolen eingehauene Jahreszahl 1674 auf die Entstehung der Tür übertragen werden.

Nach dem Brand von 1663 war die Kirche zwar zü-gig, aber in einfachster Form wiederhergestellt worden, und man wandte sich danach wohl den übrigen Baulichkeiten zu. Erst in den 1680er Jahren wurde eine umfassende Neugestaltung des Kirchenraums in Angriff genommen. Dendrochronologisch konnten der Dachturm ins Jahr 1682 und das Dach des Altarraums ins Jahr 1685 datiert werden. Der polygonale Ostabschluss wurde damals insgesamt neu errichtet. Seine Decke lag anfangs etwa 1 m tiefer als heute, deren Lage sich im Wandputz abzeichnet (Abb. 2a; 2d). Auch die Bogenansätze des niedrigeren Chorbogens sind anhand von Unebenheiten knapp oberhalb des Ewigen Lichts ablesbar (Abb. 2 c).

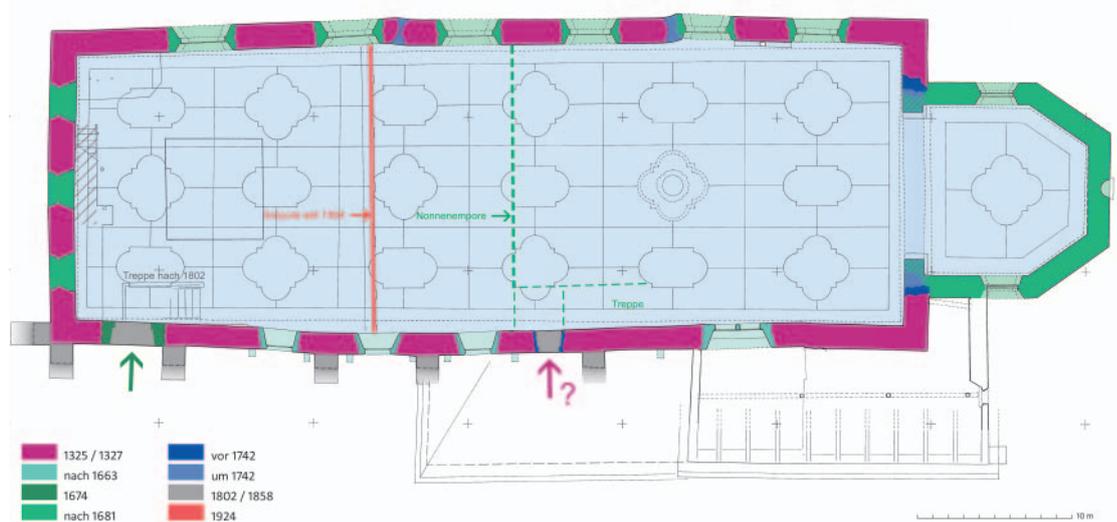
3 Grundriss auf Höhe der Empore mit farblicher Darstellung der Baulter bzw. Bauphasen.

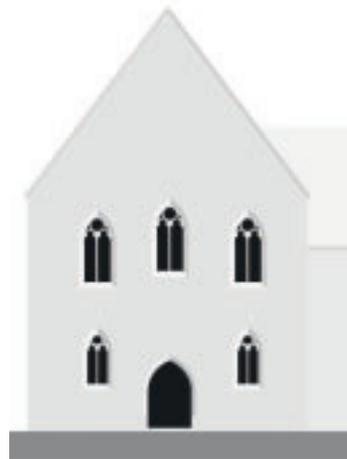
4 Rekonstruktionszeichnung der westlichen Schmalseite mit bestehendem Portal und fünf Spitzbogenfenstern, deren Umrisse sich auf der Innenseite abzeichnen. Ihre Maßwerkfüllungen sind frei ergänzt. Ebenfalls ergänzt ist der von rechts anstoßende Klausurflügel.

untere Begrenzung für die gotischen Fensteröffnungen an der Stelle der heutigen Fenster bildete. Auf der Südseite begleitet ein gekehltes Traufgesims die Mauerkrone. Ein sich über das Luitgardgrab spannender Spitzbogen ist zwar mittelalterlichen Ursprungs, dort aber freistehend aufgebaut. Über seinen früheren Einbauort ist nichts bekannt. Heute ist die westliche Stirnwand der Kirche gänzlich fensterlos, doch war dem nicht immer so. An ihrer Innenseite wurden die Umrisse von fünf vermauerten Spitzbogenfenstern in zwei Ebenen sichtbar (Abb. 2b). Diese Anordnung lässt bereits für die Bauzeit eine Nonnenempore vermuten. Davon lagen zwei kleinere Öffnungen unterhalb der Empore, und drei größere oberhalb derselben, von denen die mittlere Öffnung die seitlichen überlagerte (Abb. 4).

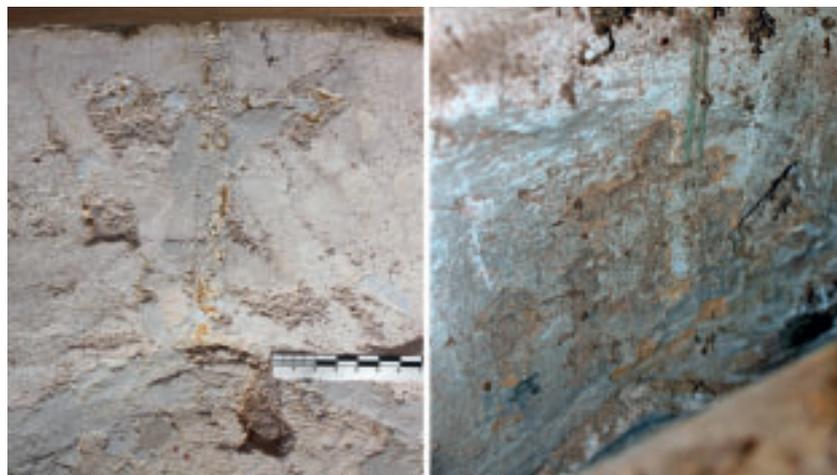
5 Umrandungen winziger applizierter Kreuzchen über den Scheiteln der großen Westfenster: links des nördlichen Fensters während der Restaurierung, rechts des mittleren Fensters in Verbindung mit Christusmonogramm, hinter der Kehle der Holzdecke gelegen.

Die Kirche beließ man nach dem letzten Brand in der alten Form und verputzte den Innenraum neu. Die Raumdekoration fiel karg aus: Lediglich kreisrunde Weihekreuze in Ocker an den Längswänden sowie ebenfalls ockerfarbene Umrandungen winziger applizierter Kreuzchen über den Scheiteln der großen Westfenster, mittig in Verbindung mit dem Christusmonogramm IHS, konnten nachgewiesen werden (Abb. 5). Das Deckengebälk war offen sichtbar.

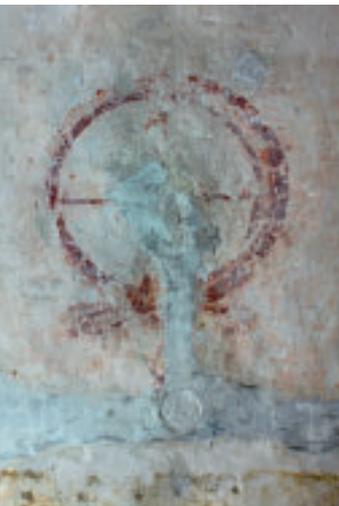
6 Weihekreuz auf der Innenfläche des Triumphbogens mit angehängten Schleifen während der Restaurierungsarbeiten.

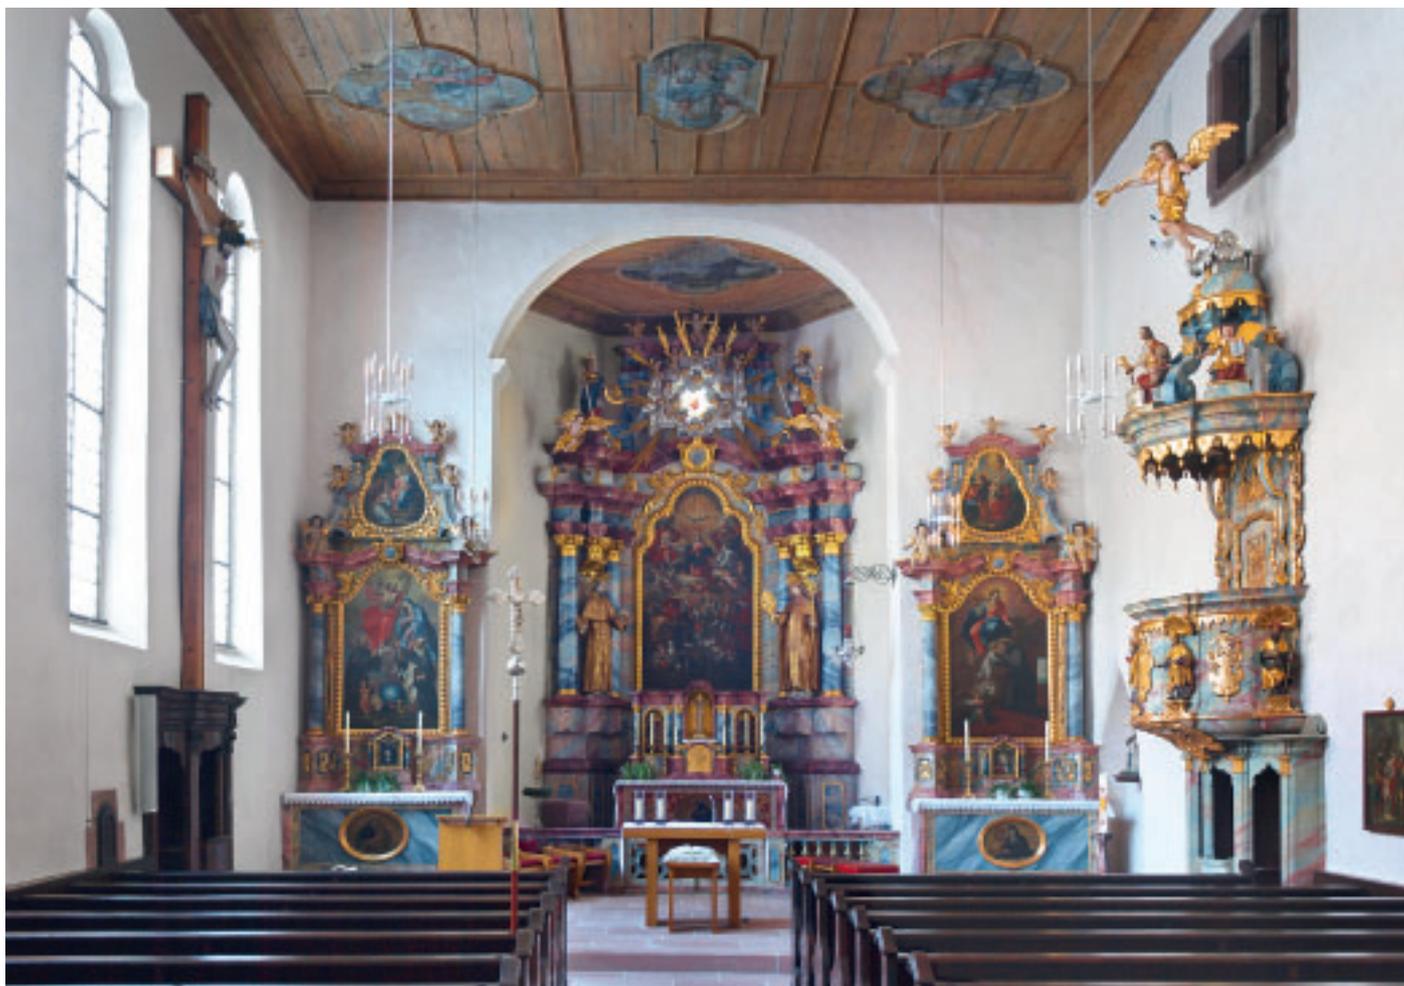
7 Kirchenraum nach Abschluss der 2009 bis 2011 erfolgten Restaurierungsarbeiten. Er ist dem Zustand des 18. Jahrhunderts angenähert, mit Ausnahme der Holz-sichtigkeit der Decke.

Fertigstellung der Altäre beziehungsweise der Altarbilder nahm noch längere Zeit in Anspruch. Einer Inschrift zufolge wurde das alte Hochaltarbild von 1687 erst 1751 ein Stück nach unten verlängert und in den neuen Hochaltar eingesetzt. Die Seitenaltarbilder sind 1770 signiert. Auch die Kanzel ist in diesem Zusammenhang entstanden. Um die prächtige neue Ausstattung gut zur Geltung kommen zu lassen, waren die Wände ganz in Weiß gehalten (Abb. 7).

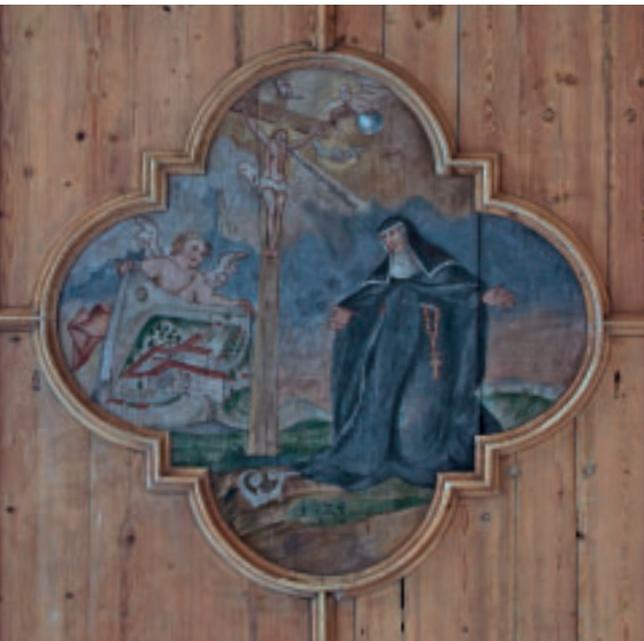
8 Bildtafel innerhalb der Holzdecke des Langhauses: Vision der Seligen Luitgard mit Darstellung der Klostergebäude im Zustand des 18. Jahrhunderts.

In Langhaus und Altarraum sowie unter der Empore wurden die heute bestehenden Holzdecken angebracht. Profilierte Leisten bildeten große Kassettenfelder, an deren Kreuzungspunkten Bildtafeln eingefügt sind. Inmitten von Heiligen, Evangelisten und Aposteln ist die Vision der Seligen Luitgard dargestellt (Abb. 8). Die Stigmatisation des hl. Franziskus zierte die Decke über dem Hochaltar. Zwei der Bildtafeln tragen die Signatur des Künstlers „M. Shiele“, von dem keine weiteren Arbeiten bekannt sind.

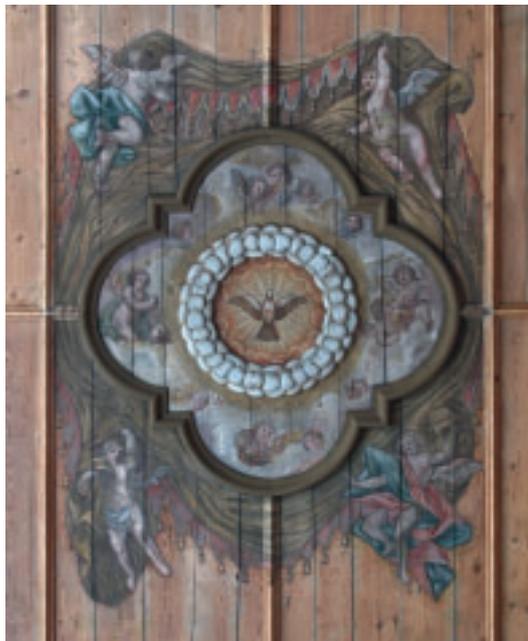
9 Geschnittener Wolkenrahmen in der Mittelachse der Holzdecke mit Darstellung des Heiligen Geistes auf einem abhebbaren Deckel, der vermutlich Inszenierungen an Christi oder Mariae Himmelfahrt diente.

In der Mittelachse rahmen geschnitzte Wolken eine Darstellung des Heiligen Geistes (Abb. 9). Tatsächlich ist dieser auf einen Deckel aufgemalt, der gehoben werden kann und sicherlich im Zusammenhang mit Inszenierungen an Christi oder Mariae Himmelfahrt stand. Die heute holzsichtige Decke war anfangs vermutlich weiß gestrichen und im Erscheinungsbild einer Stuckdecke ähnlich. In den Rahmen der Umgestaltungen fiel auch die Reparatur eines starken Überhangs innerhalb der Nordwand. Diese Stelle war in früherer Zeit bereits schon mit einem Strebepfeiler gesichert gewesen,
