In Erwartung des Jüngsten Gerichts

Eine wiederentdeckte spätgotische Siechenkapelle im alten Gasthaus zum St. Jakobsbad in Horb am Neckar

Versteckter Baubefund

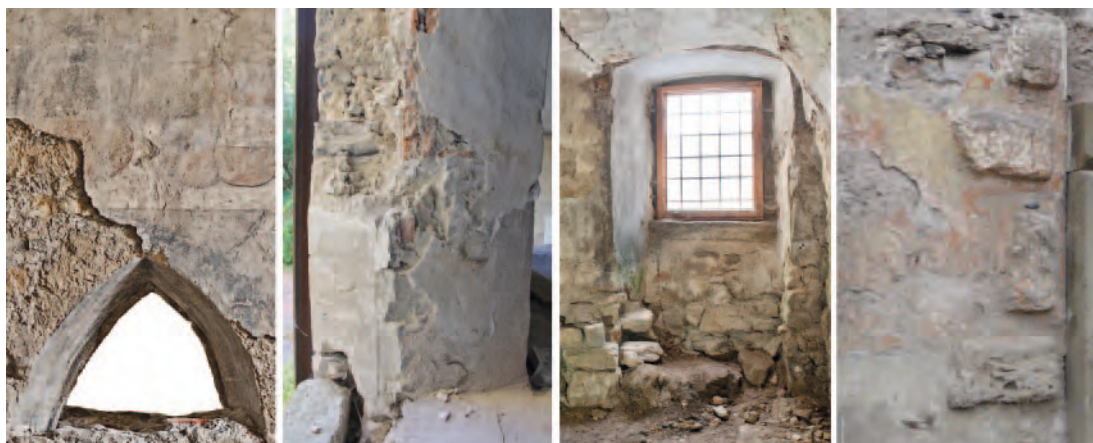
4a Das Spitzbogenfenster in der Nordwand der Kapelle.

4b Gewändesteine am nördlichen Fenster der Kapellenostwand.

4c Unteres, in einer Nische gelegenes Fenster in der Kapellenostwand.

4d Bossenquader an der nordöstlichen Ecke der Kapellenwand.

Kirchenraum wurde durch ein 1,70 m hohes und 0,80 m breites, mehrfach profiliertes und mittig in der Nordwand sitzendes Spitzbogenfenster beleuchtet. Der obere Abschluss dieses Fensters ist jetzt wieder komplett sichtbar (Abb. 4a), während sich der untere Abschluss nur unter den späteren Putzschichten der Gewölbekellerräume abzeichnet. Die Ostwand enthält je zwei, in Achse übereinander angeordnete Rechteckfenster, die jedoch in Form und Ausdehnung mit einer späteren Baumaßnahme in Verbindung zu bringen sind. Aber auch in der ersten Bauphase sind in dieser Wand Fenster und möglicherweise auch ein Zugang anzunehmen: Sicher auf eine solche Öffnung verweisen im Bestand drei Gewändesteine im Bereich des nördlichen oberen Fensters, aus denen sich ein Spitzbogenfenster wie jenes in der Nordwand rekonstruieren ließe (Abb. 4b). Dieses Fenster muss dabei ähnlich hoch angelegt gewesen sein wie sein Pendant in der Nordwand.

gleich baulich nicht sicher belegbar. Dieses Fenster liegt hier, im Gegensatz zum nördlichen Fenster der Ostwand, in einer Art Nische, die bis zum Bodenniveau reicht (Abb. 4 c), und das Mauerwerk zeigt im dortigen Sockelbereich im Gegensatz zur restlichen Wand Unregelmäßigkeiten. Möglich wäre ein solcher Zugang aber auch von Süden, jedoch sind die baulichen Überreste der dortigen Wand stark von späteren Baumaßnahmen überformt.

Die in schriftlichen Quellen überlieferte spätmittelalterliche Entstehung der Kapelle passt insgesamt gut zum erhaltenen Spitzbogenfenster sowie zu mehreren Bossenquadern an der Außenecke von Nord- und Ostwand (Abb. 4d). Schließlich bestätigen auch die Wandmalereien eine solche zeitliche Einordnung, worauf im zweiten Beitrag näher eingegangen wird.

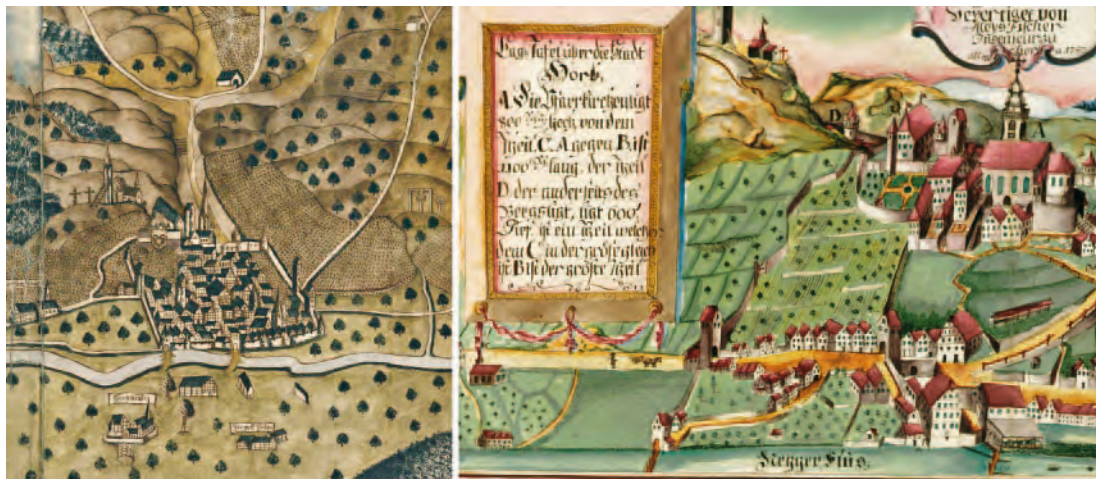
5 Zwei historische Karten, die jeweils am linken Bildrand die Gebäude der Leproserie in Horb zeigen. Die Siechenkapelle scheint das Gebäude mit dem Dachreiter zu sein. Links: Ausschnitt der Karte „Ritterschaftliche freie Pürsch in Schwaben am Neckar und Schwarzwald“ von 1605 von einem unbekanntem Zeichner, kopiert 1705 durch Johann Ulrich Stirlin (Zeugwart und geschwo-rener Feldmesser). Rechts: Ausschnitt einer Stadtansicht von Horb 1787, gezeichnet vom Geometer Alois Fischer.

Dieses vorgeschlagene Aussehen der Horber Siechenkapelle kann mit zwei Abbildungen aus dem 17. und 18. Jahrhundert verglichen werden, die verschiedene Gebäude der Leproserie zeigen (Abb. 5). Am jeweils linken Bildrand dieser Pläne scheint das mit einem Dachreiter ausgestattete Gebäude wohl die Siechenkapelle zu sein, die, wie vermutet, als einfacher Rechteckbau ohne Chordargestellt ist. In den baulichen Details gibt es jedoch Unterschiede zum Befund: So sind auf dem Plan von 1787 (Abb. 5 rechts) auf der Nordseite der Kapelle nicht eins, sondern zwei Fenster zu erkennen. Beide Darstellungen zeigen außerdem drei Fenster in der Ostwand der Kapelle; ein Zugang lässt sich an dieser Stelle nicht bestätigen. Interessant ist darüber hinaus ein auf beiden Plänen abgebildetes Gebäude, das sich links fast direkt an die Kapelle anschließt. Möglicherweise handelt es sich um das mittelalterliche „Gutleuthaus“ beziehungsweise Badehaus, wovon bauliche Reste heute vollständig fehlen. Auf dem Plan von 1605 (Abb. 5 links) scheint das Gebäude als Holzständerkonstruktion ausgeführt worden zu sein.

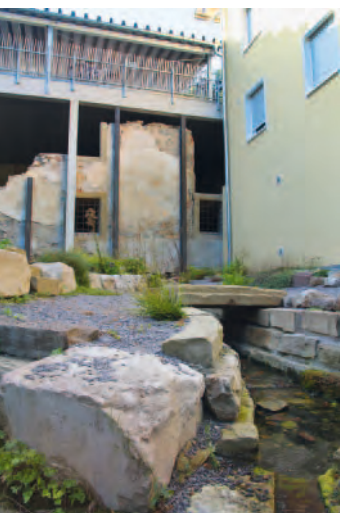
6 Ansicht der östlichen Kapellenwand von außen mit vermutlich 1816 eingefügten rechteckigen Fenstern der ehemaligen Wohnung. Im Vordergrund das Quellwasser, das noch heute hier austritt.

Spitzbogenfenster der Kapelle zugesetzt. Alle neuen Fenster sind rechteckig, 0,82 m x 1,09 m groß und mit Sandsteingewänden gefasst (Abb. 6). Zum als Keller genutzten Untergeschoss dieses Wohngebäudes könnten die beiden erhaltenen tonnenüberwölbten Räume R-2.01 und R-2.03 gehören, die sich deutlich mit Baufugen an die Kapellenwände setzen. Aber auch eine Errichtung in der nur wenige Jahre jüngeren Bauphase wäre denkbar, da sich Konstruktionen und Mauerwerkstechniken beider Phasen stark ähneln (Abb. 8).

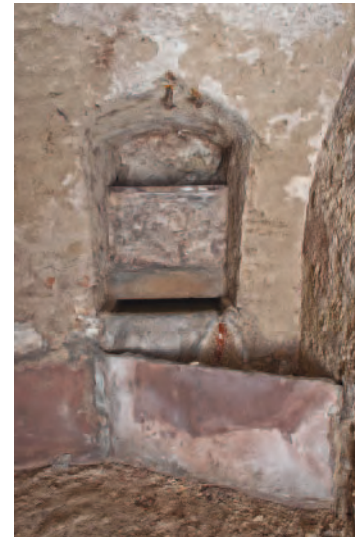
7 Raum R-2.11 mit Wasserbecken im Untergeschoss des Gasthauses.

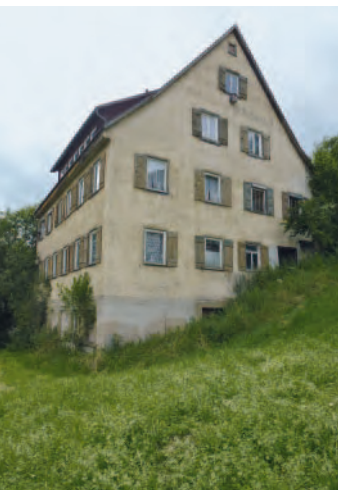
9 Gasthaus zum St. Jakobsbad, Zustand 2012.
