Der Terrassenbau der Firma Junghans in Schramberg Von der Uhrenfabrik zum Uhrenmuseum

Ulrike Roggenbuck-Azad

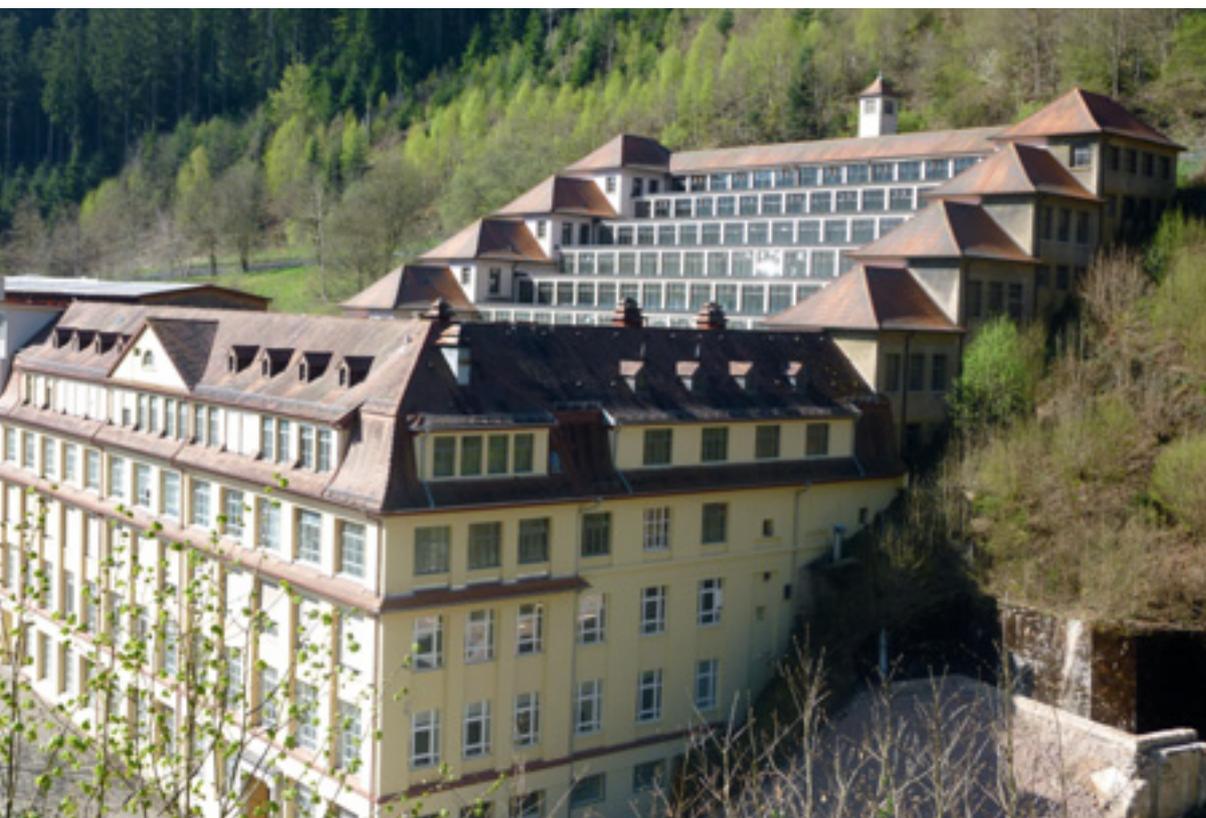
1 Der Terrassenbau ist in seiner ganzen Größe nur von erhöhtem Standort oder aus dem vorgelagerten Hauptgebäude zu sehen.

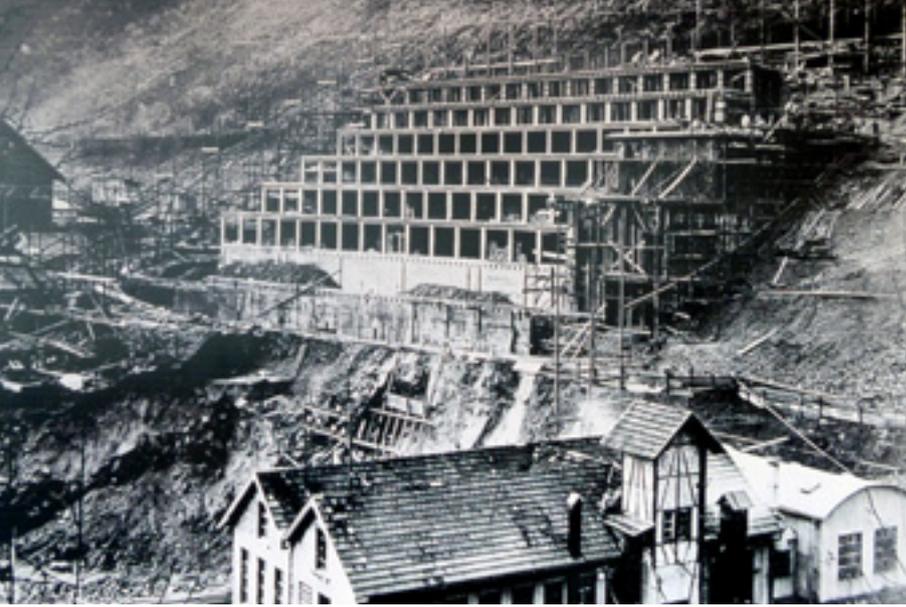
2 Das Baustellenfoto von 1917 zeigt von Süden das in Teilen bereits erstellte Gebäude.

Die terrassierten Fertigungsräume und Kopfbauten wurden aus Schotterbeton, in Teilen als Skelettbau aus Eisenbeton mit Gefachen aus Mauerwerk errichtet (Abb. 2). Das Bauwerk ist gegen den Hang gesetzt und wird im Osten zum größten Teil durch den zeitgleichen Verwaltungsbau verdeckt. So können seine neun Fertigungsebenen nur von einem erhöhten Standort oder aus dem Verwaltungsbau heraus eingesehen werden.

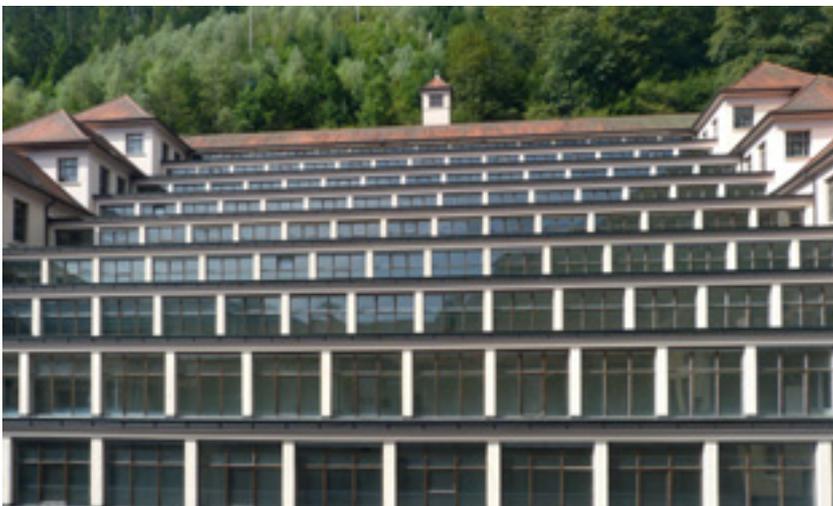
3 Die neun Terrassen sind 42 m lang und erstrecken sich über 21 Höhenmeter.

4 Ausschnitt aus einem Grundrissplan von 1960.

Talwärts, Richtung Osten, öffnen sich die terrassierten, atelierartigen Ebenen, die für die Uhrenfertigung vorgesehen waren. Ihr Erscheinungsbild wird über eine Länge von circa 42 m von durchgehenden Fensterfronten und den knappen Dachüberständen der Flachdächer bestimmt. Eine Gliederung erfahren die Fassaden über jeweils 14 Pfeiler, die einen ungeteilten Sturz tragen, auf dem die betonierte Rippen der Flachdachkonstruktion aufliegen (Abb. 3; 4).

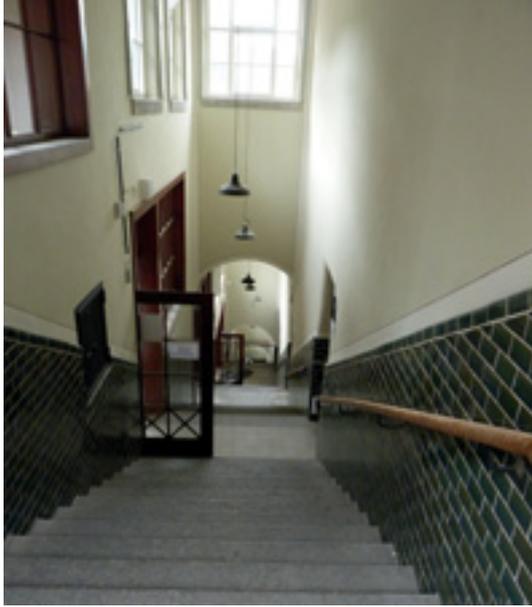
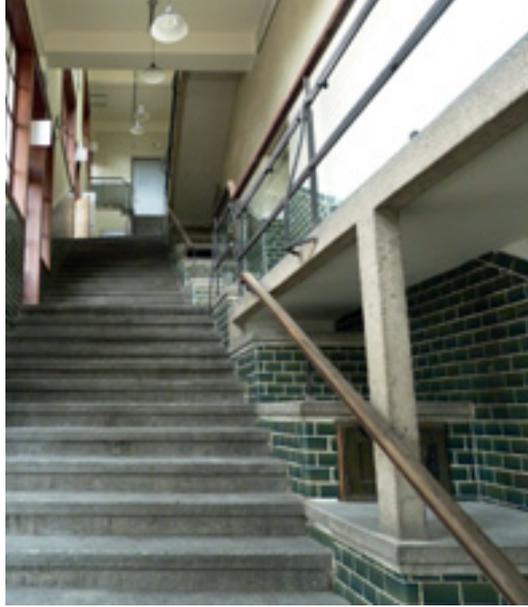
6 Die Treppenstufen sind aus Kunstwerkstein gefertigt, die Wände sind im unteren Bereich gefliest. Die offenen Geländerfelder wurden aus Sicherheitsgründen mit Glasplatten geschlossen.

Die Treppenhäuser waren im oberen Bereich glatt verputzt und mit Kalkfarbe gestrichen. Ein dezentes aufschabloniertes Muster leitet zur unteren gefliesten Wandzone über. Diese grünen Fliesen setzen bei sonst eher zurückhaltender Gestaltung einen farblichen Akzent und schützten die Wandflächen der Verkehrswege vor Beschädigung und Abnutzung. Alle Oberflächen wurden gereinigt, die wenigen Fehlstellen in der Schablonierung ergänzt. Hingegen wurden die Beschädigungen der Fliesen belassen. Die Treppenläufe selbst sind aus Kunststein gefertigt, die Podeste sind mit einem einfachen eisernen Geländer gesichert. Die Geländerfelder wurden im Zuge der Sanierung mittels Glasscheiben verschlossen, da ihre lichten Maße nicht dem Bauordnungsrecht entsprechen. Diese sehr konservatorisch ausgerichtete Instandsetzungskonzeption, die Gebrauchsspuren sichtbar belässt, verleiht den Treppenhäusern ein lebendiges Gepräge.

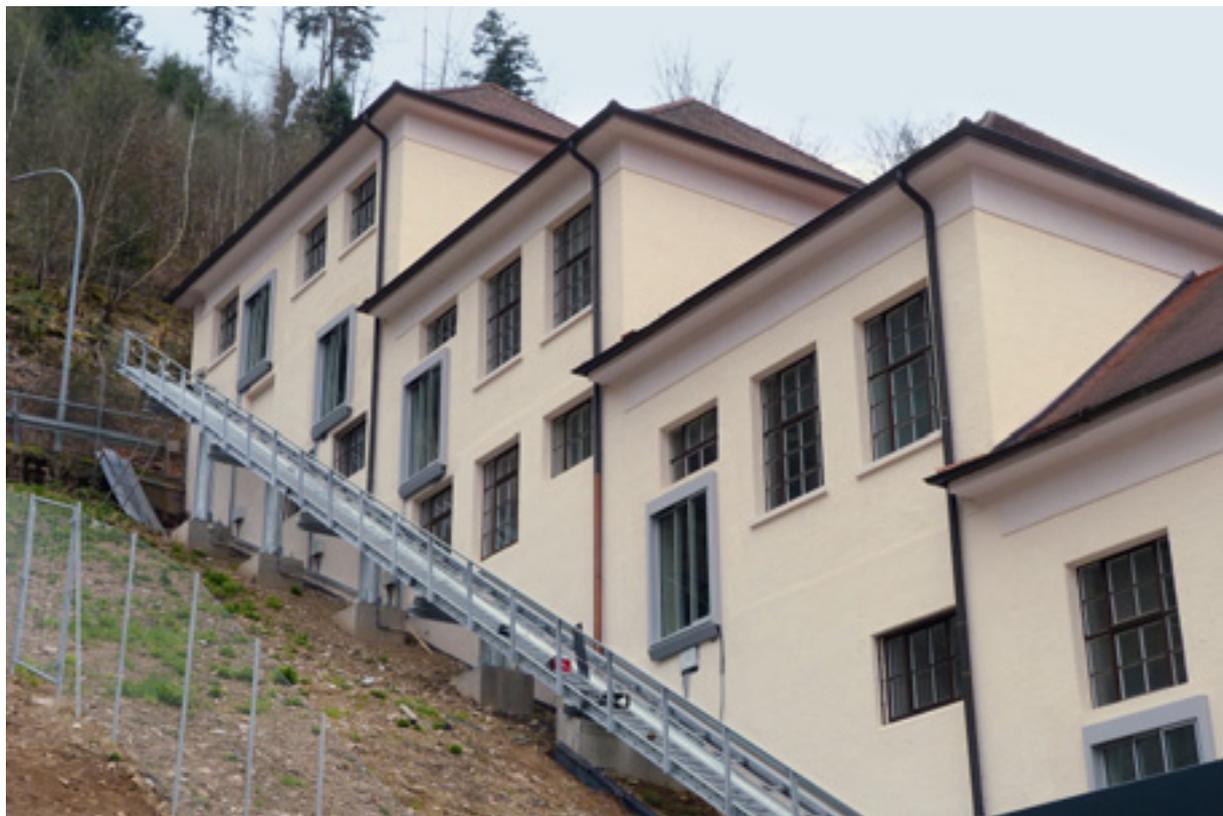
7 Die südlichen Kopfbauten sind künftig Teil der Museumserschließung. Eine vorgelagerte Kabinenbahn fährt die einzelnen Etagen an.

So spielen auch die südlichen Kopfbauten (Abb. 7) in der Neukonzeption für das Museum eine wichtige Rolle. Sie sind nicht nur Teil der zukünftigen Ausstellungsräume, über sie wird vor allem der neue Gebäudezugang und die barrierefreie Erschließung des Museums ermöglicht. Menschen mit und ohne Behinderung können über eine auf Schienen schräg verlaufende Kabinenbahn an der Südfassade alle öffentlich zugänglichen Räumlichkeiten erreichen. Diese bauliche Zutat hatte die wenigen Substanzeingriffe zur Folge, die sich dem Besucher als neue Türen zeigen, wenn er sich dem Museumszugang am Fuße der südlichen Kopfbauten nähert. Der Entscheidung, die Durchbrüche für die Erschließung zuzulassen, liegt ein klassischer konservatorischer Kompromiss zugrunde. Er berücksichtigt, dass der Erhalt eines Kultur-

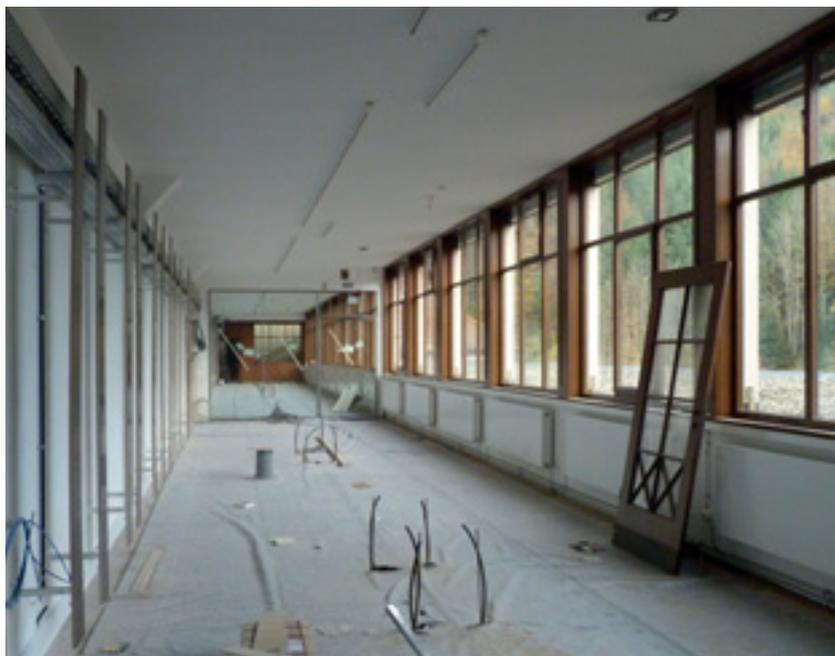
8 Die bauzeitlichen Rückwände transportieren Feuchtigkeit in die Innenräume. Eine vom Boden abgelöste Vorsatzschale macht die zur Abtrocknung notwendige Luftzirkulation möglich.

Wegen der besonderen Konstruktionsweise der Rückwände, die unmittelbar gegen das anstehende Gelände betoniert sind, entschied man sich für ein Konzept, das Instandsetzung und Museumsdidaktik in sich vereint. Die Wände wurden nicht unmittelbar in den Ausbau für Museumszwecke einbezogen, sondern erhielten eine hinterlüftete Vorsatzschale, die weiterhin das Diffundieren von Wandfeuchte in den Raum zulässt (Abb. 8). Diese Schale ermöglicht auch das verdeckte Führen der notwendigen Kabel- und Versorgungsstrassen (Abb. 9). Die Vorwände reagieren auf den Bestand und lassen immer wieder einen Blick auf die rückliegende Gebäudestruktur zu oder betonen einzelne Bauteile (Abb. 10).

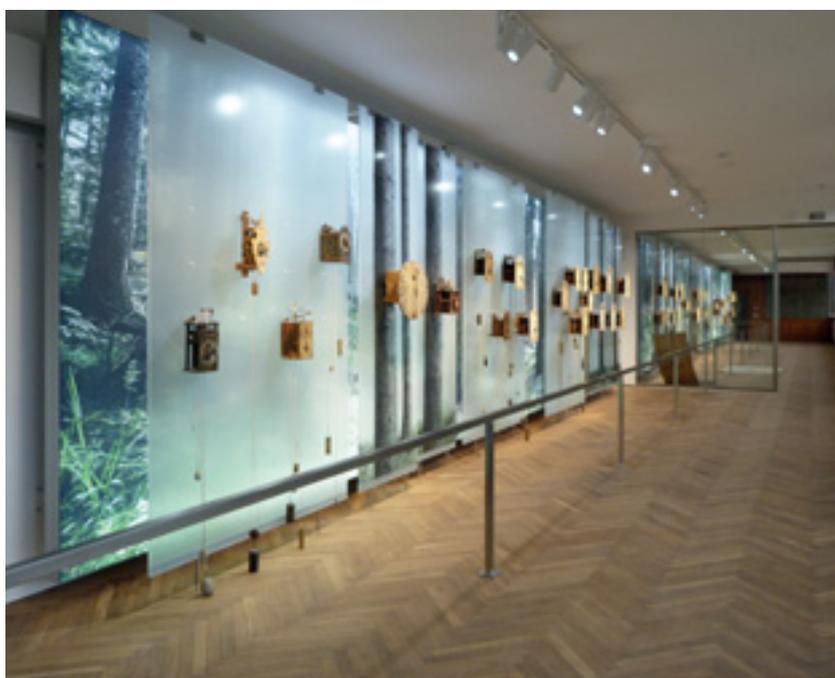
9 Die Vorsatzschale dient der Museumsgestaltung. Sie verdeckt zugleich die gesamte Haustechnik, die im Zwischenraum geführt werden konnte und auf diese Weise zugänglich bleibt.

Über Kernbohrungen und die Auswertung von Archivalien konnte ermittelt werden, dass die Rückwände ohne Trennschicht oder Isolierung gegen den anstehenden Fels betoniert wurden. Eine zweckmäßige und hinreichende Dichtigkeit wurde offenbar über die Bauteilstärken von circa 60 cm erreicht. Decken wurden als Betonrippen ausgeführt, die quer zum Baukörper spannen, die Dachkonstruktion ist mit einer minimalen Isolierung in Form einer Unterdecke aus Holz, Schilfmatten und Putz ausgestattet. Die Decken verlaufen mit Gegengefälle gegen die höher liegenden Ebenen und entwässern über Regenrohre, die im Gebäudeinneren geführt sind (Abb. 9).

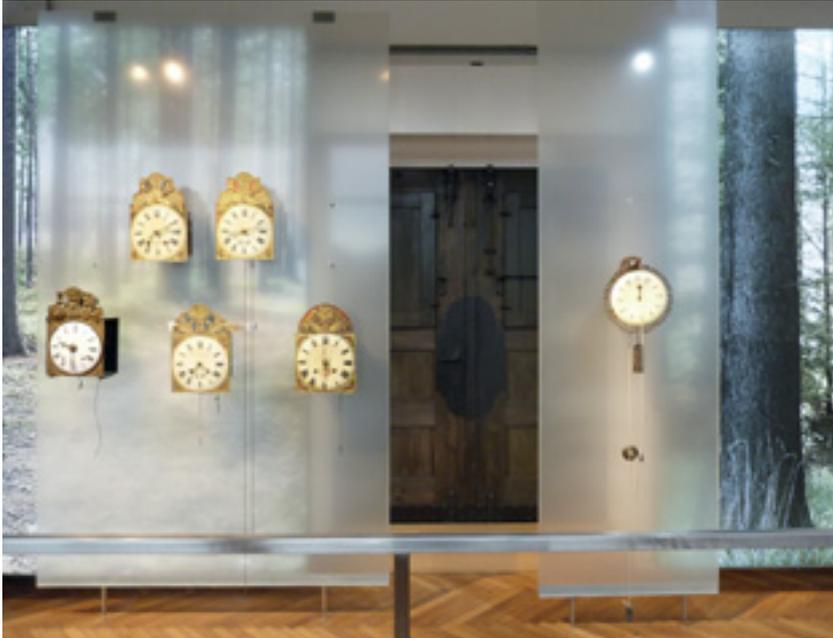
10 Öffnungen in der Vorsatzschale ermöglichen den Blick auf bauzeitliche Türen.
