# Ausgebrannt und aufgestockt

## Der Bergfried der Kastelburg bei Waldkirch

Stefan King

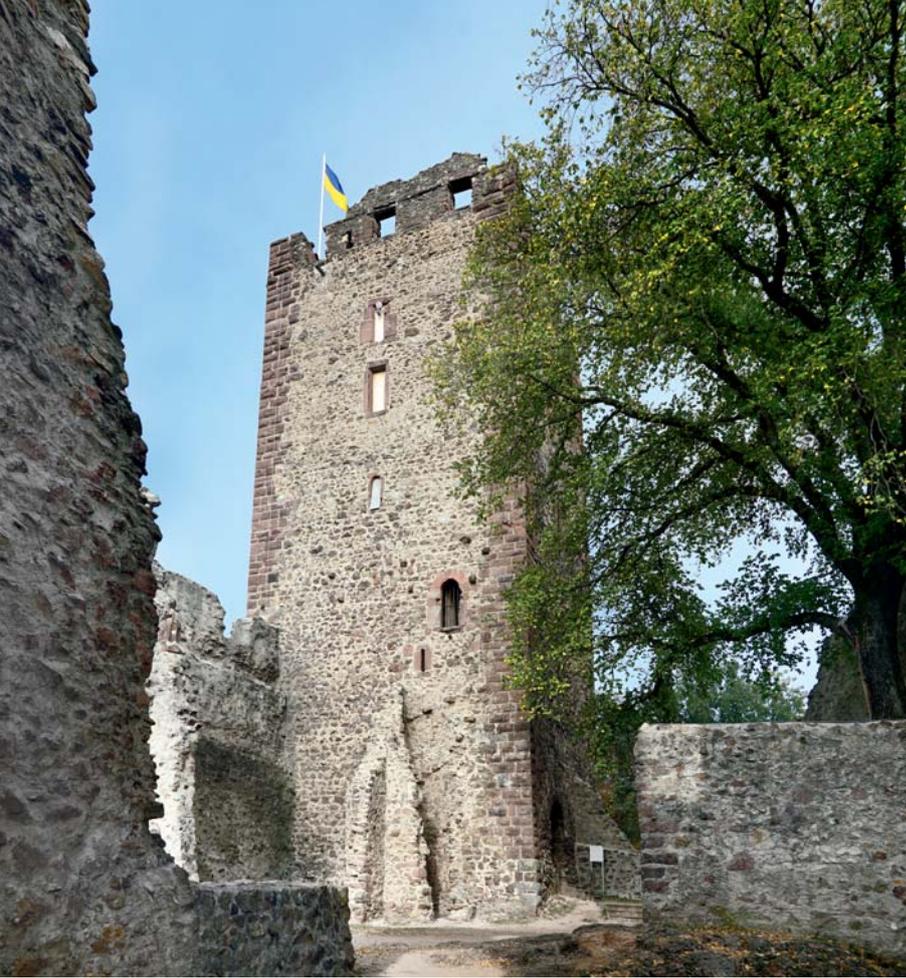
2 Der Bergfried der Kastenburg nach Abschluss der Mauerwerkssanierung mit Hocheingang und den Resten eines Trepenturms.

Der Hocheingang besitzt ein aus Buckelquadern gefügtes rundbogiges Gewände (Abb. 2). Davor lag ein kurzes Außenpodest auf zwei starken Konsolsteinen. Oberhalb stehen kleinere Hakenkonsolen zur Anbringung eines Klebdachs vor, das sehr viel weiter zur linken Seite reichte, sodass man hier einen Treppenaufgang vermuten darf (Abb. 4, hellblau). Der Abstand des Podests zur Ringmauer ist weit, sodass unklar ist, ob man von einem dortigen Wehgang aufsteigen konnte, oder ob dies von einem anstoßenden Gebäude oder über eine Freitreppe geschah.

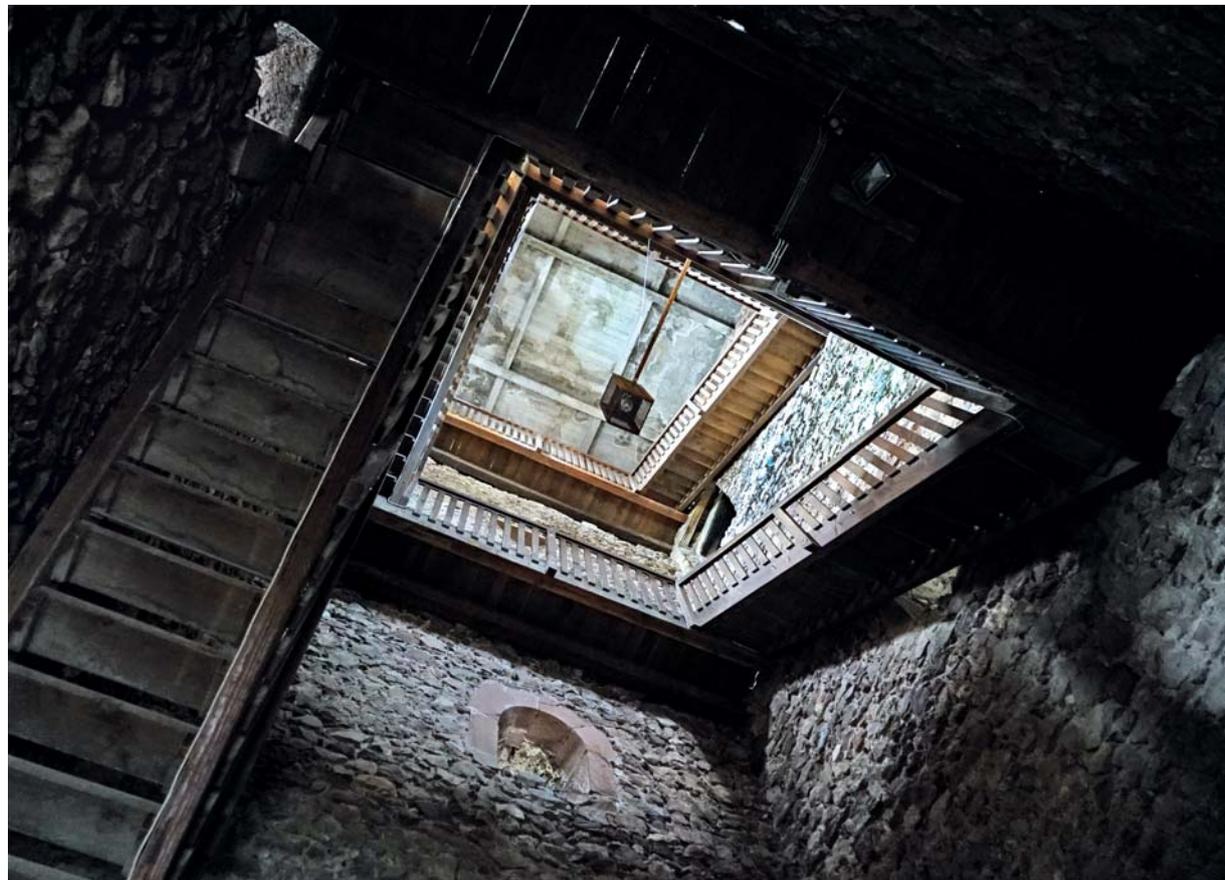
3 Inneres des Bergfrieds mit hölzernem Treppeneinbau.

Heute betritt man den Turm ebenerdig und gelangt mittels einer Holzterrasse zur offenen Aussichtsplattform (Abb. 3). Einst gliederte sich sein Inneres in fünf Ebenen, wovon die unterste ein Drittel der Höhe umfasste und ohne Zwischendecke und Zugang bis unter den Hocheingang hinaufreichte (Abb. 4, blau).

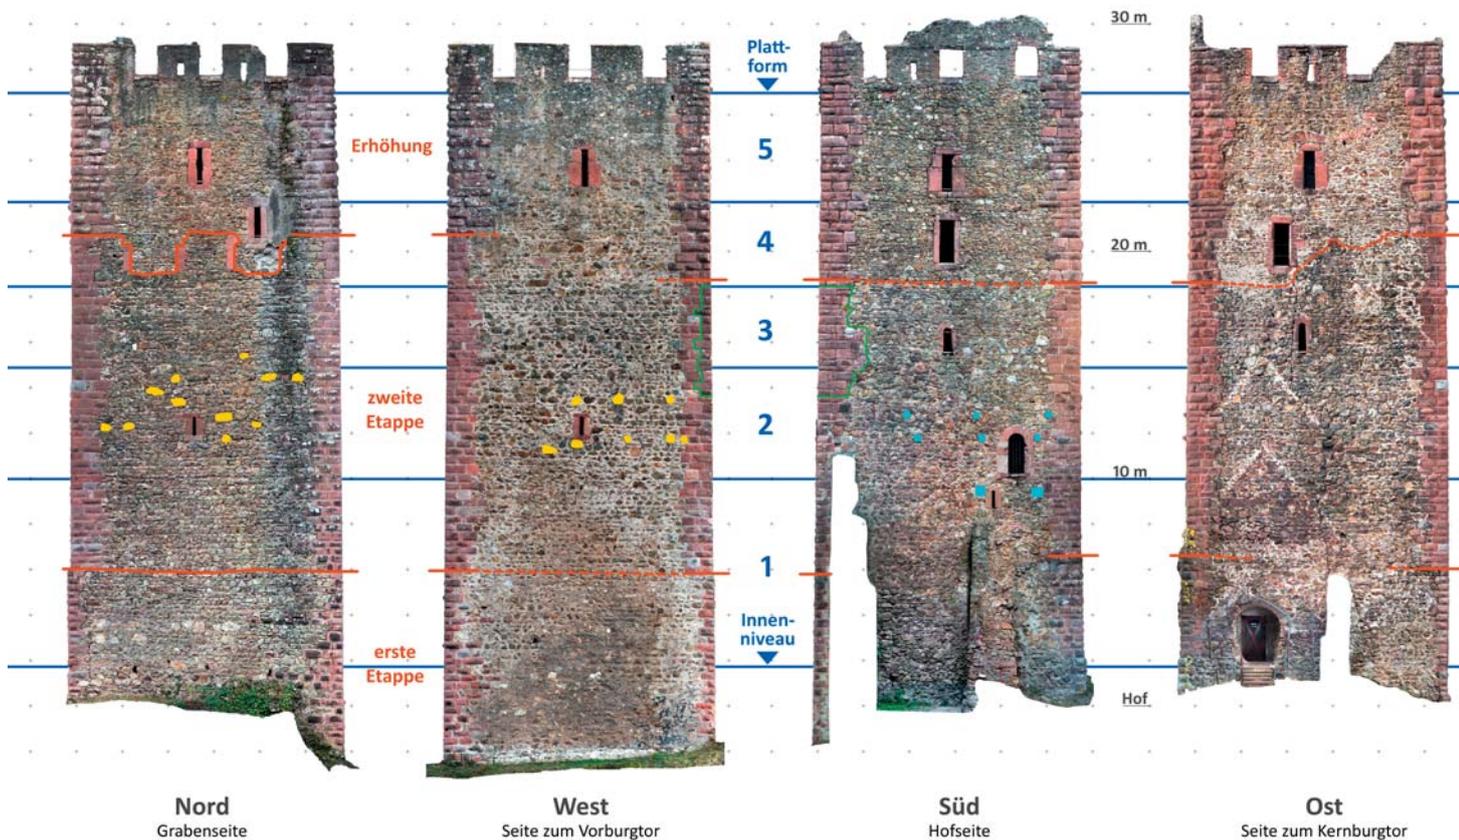
4 Fotogrammetrische Aufnahmen der vier Ansichten des Bergfrieds – blau: Nutzungsebenen; hellrot: Bauphasen; hellblau: Kragsteine am Hocheingang; gelb: vorstehende Mauersteine; grün: Steinersatz.

nördlich gelegenen Tälern gewonnen wurde. Insbesondere an der unterschiedlichen Beschaffenheit der Eckverbände lassen sich die Errichtung in zwei Bauetappen und eine spätere Erhöhung nachvollziehen (Abb. 4, hellrot).

Die Eckverbände der zweiten Bauetappe sind in etwas anderer Weise aufgebaut. Sie besitzen allseitig etwa gleichbleibende Breite mit meist zwei, manchmal auch drei Quadern nebeneinander. Die Steine weisen eine auffällige orange Färbung auf, haben größere Formate und tragen flache Buckel. Sie reichen bis in eine Höhe von 18,5 bzw. 20,5 m über Hofniveau (in Ebene 4). Innerhalb der Mauerflächen von West- und Nordseite, den beiden dem Feind zugewandten Seiten des Turms, fallen in Höhe des Eingangsgeschosses (Ebene 2) markant vorstehende Mauersteine auf (Abb. 4, gelb).

Beres Format und sind aus Steinmaterial von kühlerer Färbung hergestellt. Zudem tragen nun alle Quader Zangenlöcher. An der Südwestecke ist der Übergang durch eine spätere Reparatur verwischt (Abb. 4, grün). Es darf vermutet werden, dass die Aufstockung im Laufe des 14. Jahrhundert erfolgte. An der Ostseite tritt die Erhöhung durch eine hellere Mauerfläche in Erscheinung, was an der besseren Erhaltung des vermutlich deckend aufgetragenen Mörtels liegen dürfte. Für die hohen schmalen Öffnungen hatten die bereits erwähnten älteren Gewändesteine neue Verwendung gefunden. Die heute oben unvermittelt endenden Eckverbände dürften noch ein Stück höher gereicht haben.

An der Ostseite sind zwei übereinanderliegende Abdrücke von Satteldächern ehemals anstoßender Gebäude zu erkennen, die die Breite zwischen der Südostecke des Bergfrieds und der bestehenden Ringmauer eingenommen hatten (Abb. 4). Den unteren Dachabdruck hatte ein zweigeschossiges Gebäude hinterlassen. An den Eckquadern des Turms sind Brandabplatzungen zu finden, die aber erst im Abstand von 45 cm von der Südostecke in einer vertikalen Linie beginnen und bis zum Ansatz der Dachschräge hinaufreichen. Diese Situation ist dadurch entstanden, dass die aus Mauerwerk bestehende hofseitige Wand an den Turm stieß, das Gebäude dann Opfer eines Feuers wurde und die Hitzeentwicklung nur in der Breite des Innenraums auf die Turmquader einwirkte. Der Ersatzbau bekam eine größere Höhe und führte zum höherliegenden Dachabdruck gleicher Breite und gleicher Dachneigung.

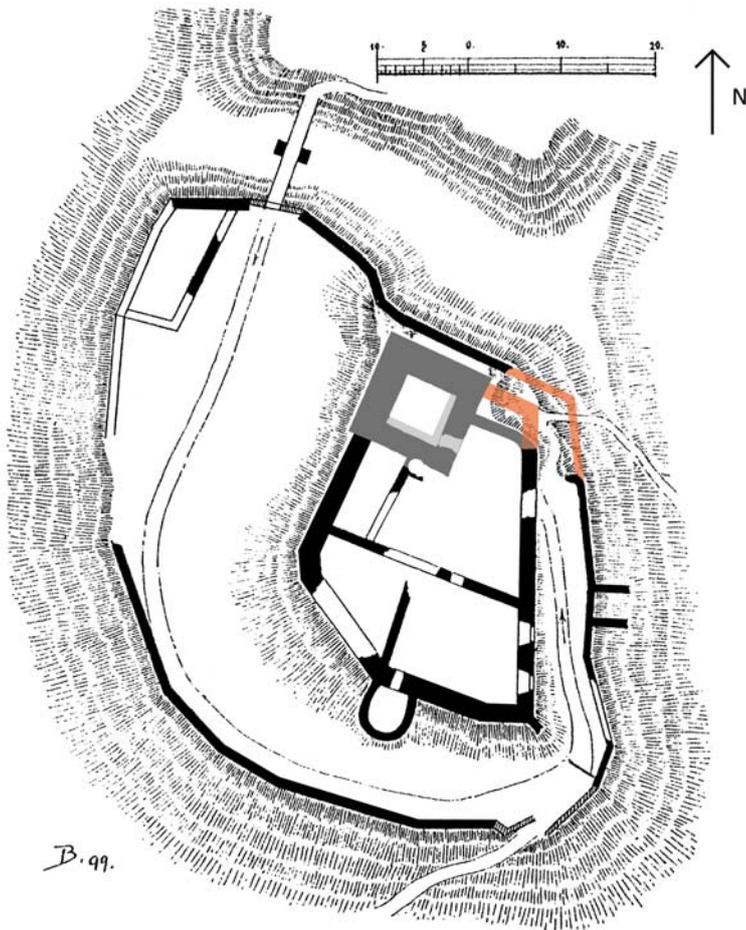
5 Grundriss der Kastelburg aus dem Kunstdenkmälerinventar von 1904; grau: Korrektur des Turmgrundrisses; hellgrau: bei Baubeginn vorgesehene Mauerstärke; orange: vermuteter Verlauf der Ringmauern.

einst an die nordöstliche Turmecke anschloss. Zusammen mit der äußeren Ringmauer könnte sie einem Felsabsturz zum Opfer gefallen sein, sodass Ersatz in entsprechend zurückgesetzter Lage geschaffen werden musste (Abb. 5, orange).

Im Inneren des Turms fällt im südwestlichen Eckbereich eine freistehende Verzahnung auf, die im Abstand von 80 cm von der Südwand bis in 3 m Höhe reicht. Damit war ganz offensichtlich der Anschluss der Südwand vorbereitet worden, als man mit der Westwand mit einer Stärke von 340 cm begonnen hatte. Nachdem auch die Nordwand stand, besann man sich darauf, bei den beiden zum Inneren der Burg gerichteten, geschützten Turmseiten die Mauerstärke zu reduzieren, was dazu führte, dass an die zu Anfang vorbereitete Verzahnung nicht mehr angeschlossen werden konnte (Abb. 5, hellgrau).

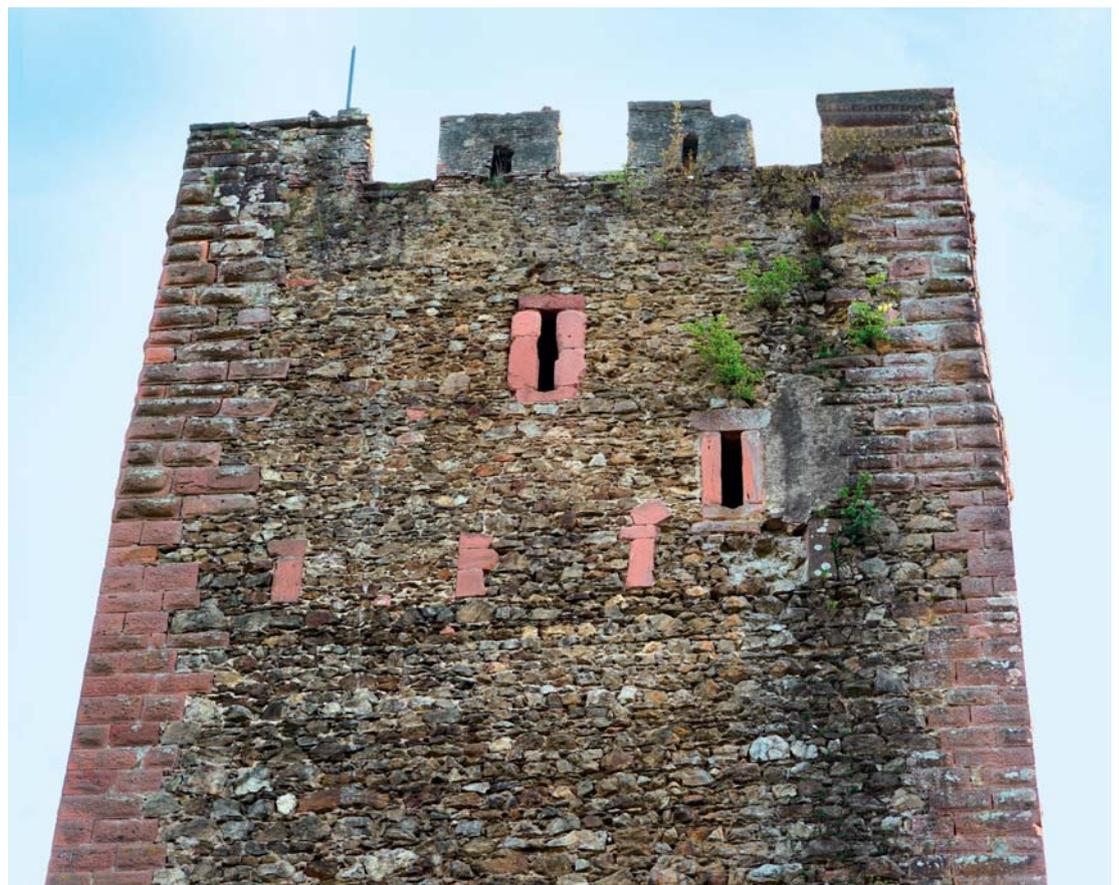
6 Nordseite mit Eckfassungen von vermutlich zwei Überfangbögen über ehemaligen Öffnungen. In gleicher Höhe erfolgt ein Wechsel in der Beschaffenheit der Buckelquader; Aufnahme vor der Sanierung.

Im nächsten Geschoss (Ebene 4) sind an der nördlichen Außenseite die Eckfassungen zweier ehemaliger Öffnungen von 2 m Breite in spiegelbildlicher Anordnung zu erkennen (Abb. 6). Nur eine davon besitzt noch den untersten Stein eines Stichbogens. Ansonsten fehlen die Bögen, sodass die Öffnungen nicht zuge- sondern übermauert worden sind. Die schrägen Wandungen enden in 30 cm Tiefe, doch offenbar handelte es sich nicht um die Gewände der eigentlichen Öffnungen, sondern um Überfangbögen als Rahmung kleinerer, etwas zurückgesetzter Einzelöffnungen. Im Inneren sollte man an dieser Stelle zugesetzte Fensternischen erwarten dürfen, doch es finden sich nur sauber durchlaufende, ungestörte Mauerlagen, denn hier wurde später eine Mauerschale vorgesetzt. Zwei Rüstlöcher auf der Außenseite reichen 190 cm in die Tiefe und dürften die ursprüngliche Mauerstärke anzeigen, die tatsächlich 240 cm beträgt.

Eine Erhöhung des Bergfrieds ist deutlich am Wechsel in der Beschaffenheit der Eckverbände wahrzunehmen (Ebene 4 und 5) (Abb. 6). Sie haben deutlich stärker vortretende Buckel, etwas grö-

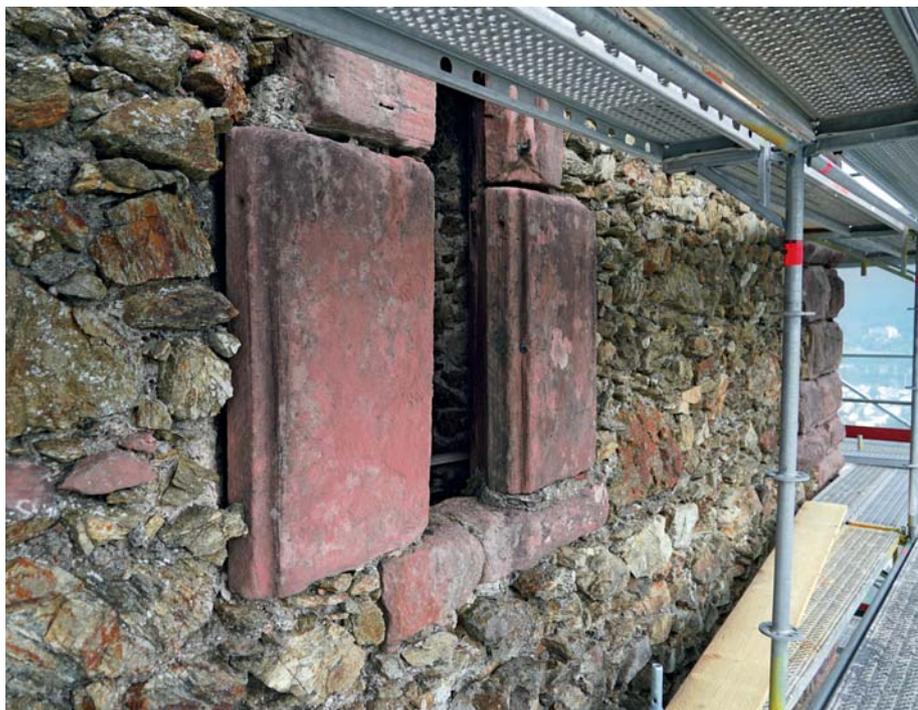
*7 In Ebene 5 wiederverwendete Werksteine von ehemaligen Gruppenfenstern. Sie sind heute mit ihrer gefälzten Innenseite nach außen gewandt.*

Bei jüngeren Öffnungen im obersten Geschoss (Ebene 5) konnten mehrere Werksteine der Einfassung als Bestandteile älterer Fenstergewände identifiziert werden, deren frühere Innenseite heute nach außen gerichtet ist (Abb. 7). Sie gehörten einst zu schmalen Öffnungen von 102 cm Höhe und 22 cm Breite, die sich nach außen stark trichterförmig aufweiteten und auf der Innenseite einen Falz hatten (Abb. 8). Bei den meisten Stücken,

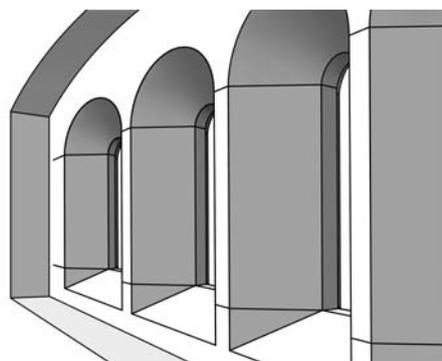
*8 Rekonstruktion der ursprünglichen Form der Gruppenfenster. Ob sie nach oben rund- oder spitzbogig schlossen und ob es einen Überfangbogen gab, ist ungewiss.*
