Bis an die Grenzen des Machbaren – und darüber hinaus? Das verlorene Dachwerk der Göppinger Stadtkirche

Nikolai Ziegler

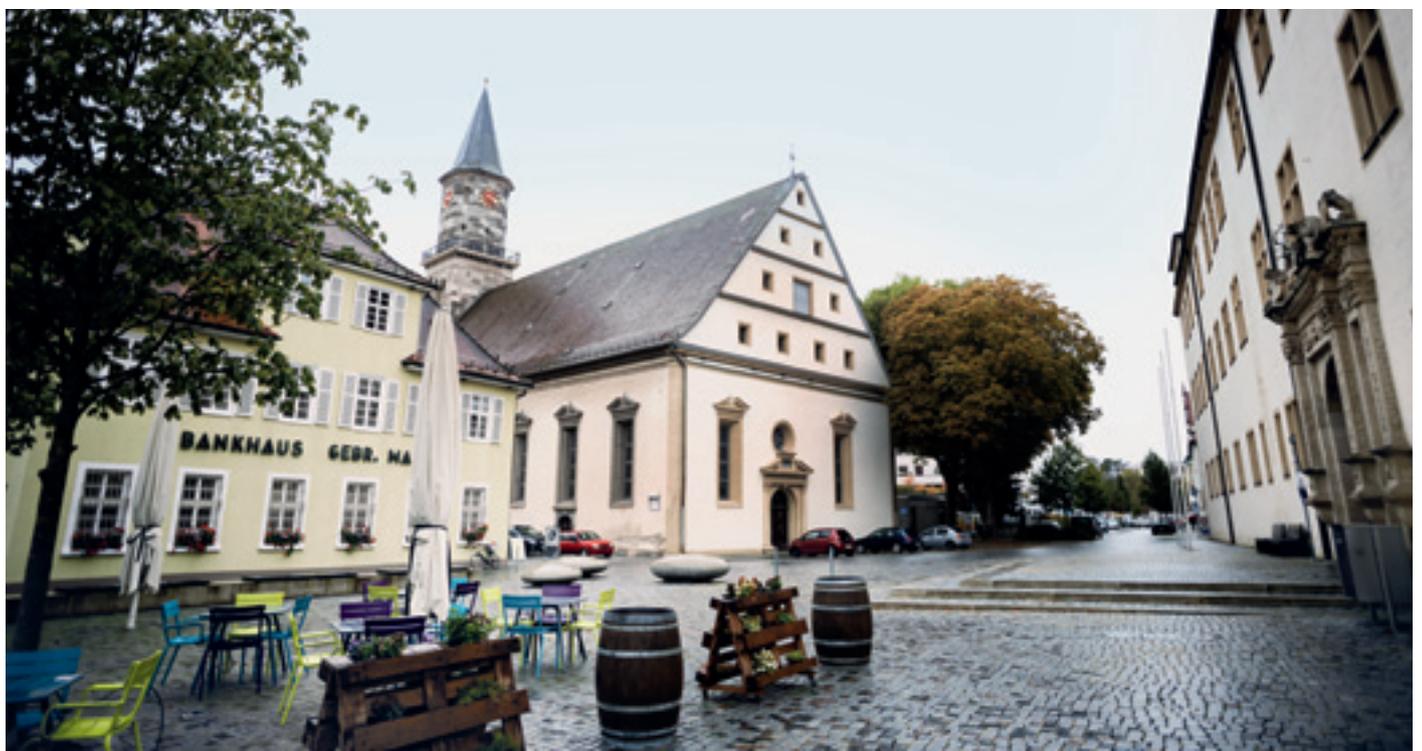
1 In Gegenüberstellung des Schlosses gliedert sich der protestantische Kirchenbau zurückhaltend in den mittelalterlichen Stadtgrundriss ein.

Zurückhaltend fügt sich die Göppinger Stadtkirche in den Grundriss der Innenstadt (Abb. 1). Die vielerorts gewohnte unübersehbare Präsenz einer Stadtkirche herrscht in Göppingen nicht vor. Sowohl das Stadtschloss als auch die ihm gegenüber errichtete Kirche liegen am Rand der historischen Stadt. Im Stil der italienischen Renaissance errichtet, wird der an sich schlichte längsrechteckige Sakralbau mit Satteldach durch repräsentative übergiebelte Tür- und Fenstergewände charakterisiert.

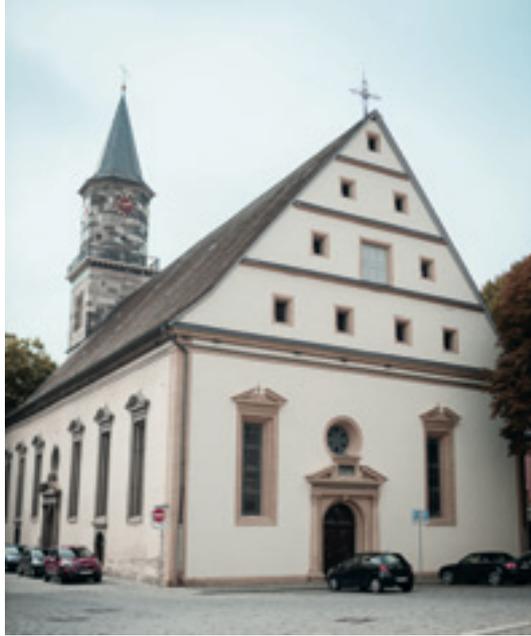
2 In der Giebelfassade offenbart sich die Nutzungsentention des Gebäudes. Während das Erdgeschoss als Sakralbau dient, ist im Dachraum ein dreistöckiger Fruchtspeicher untergebracht.

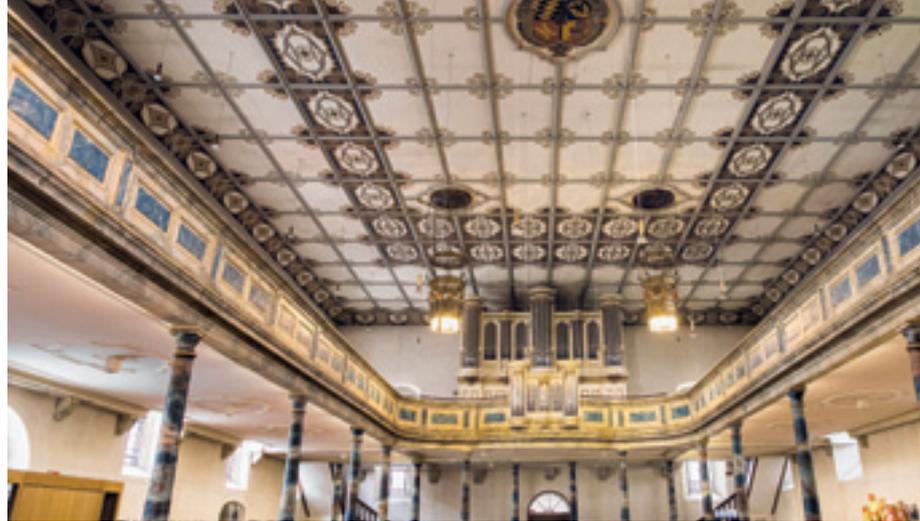
3 Kirchensaal mit freispannender Kassettendecke und nachträglich ergänzten barocken Emporen.

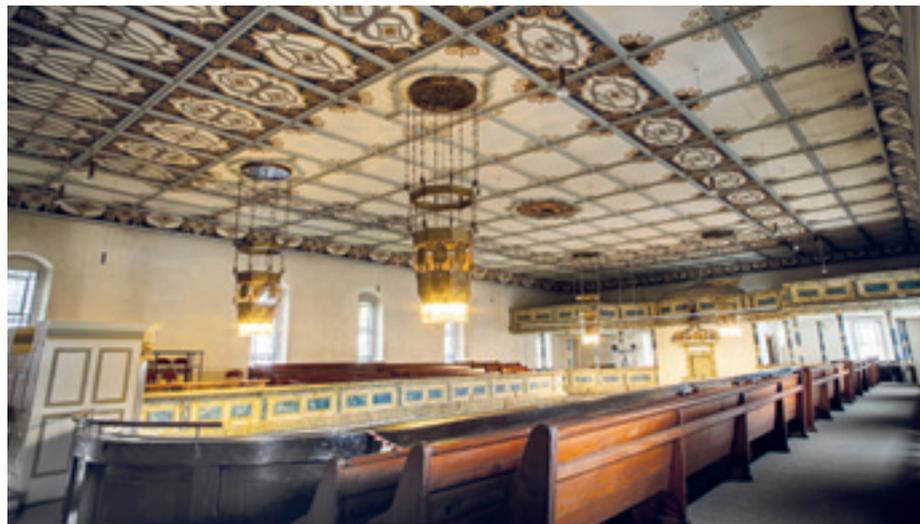
4 Im Kirchensaal finden sich keinerlei Hinweise, dass im darüberliegenden Dachwerk ein dreistöckiger Kornspeicher untergebracht ist.

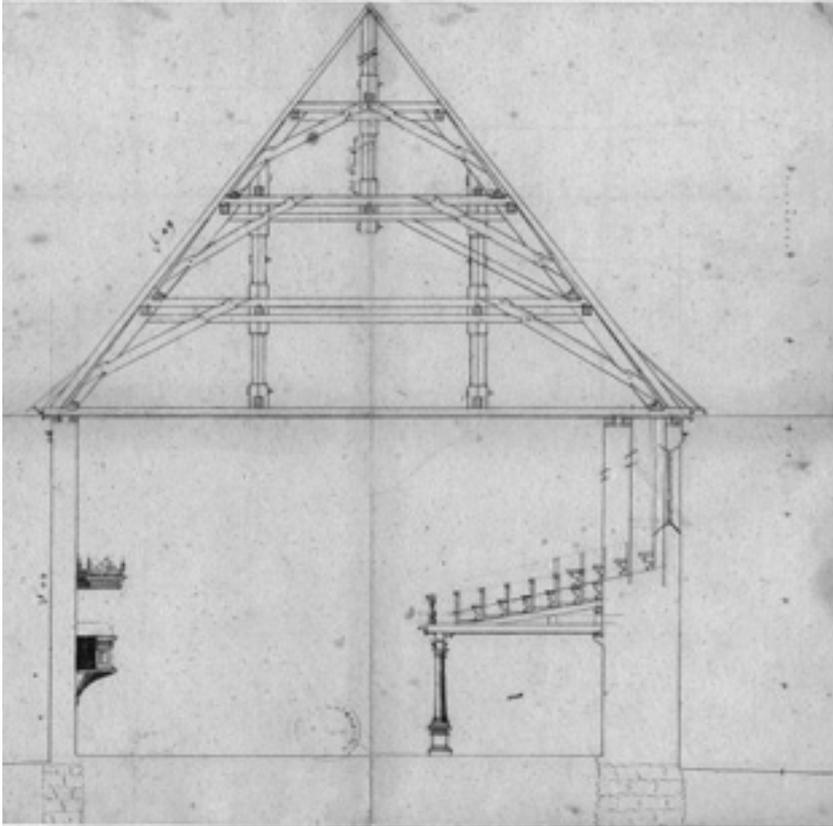
5 Entwurfszeichnung Heinrich Schickhardts zur Konstruktionsweise des bauzeitlichen Dachwerks mit dreifachem Hängewerk zur stützenfreien Überspannung des Kirchenschiffs.

Anhand Schickhardts erhaltener Beschreibungen und Planzeichnungen lassen sich hinsichtlich der ursprünglichen Dachkonstruktion interessante Rückschlüsse ziehen. Ähnlich dem wenige Jahre zuvor fertiggestellten Dachwerk des Stuttgarter Lusthauses, an dem Schickhardt ebenfalls mitgewirkt hatte, wurde die stützenfreie Überfangung der Göppinger Stadtkirche geplant. Neben der Grundkonstruktion eines viergeschossigen Sparrendaches mit Ergänzung eines dreifachen Hängewerks wird der Baumeister auch die Konstruktionsweise des Doppelbinders und damit all jene Innovationen übernommen haben, die der Zimmermeister Elias Gunzenhäuser zuvor am Lusthaus etabliert hatte.

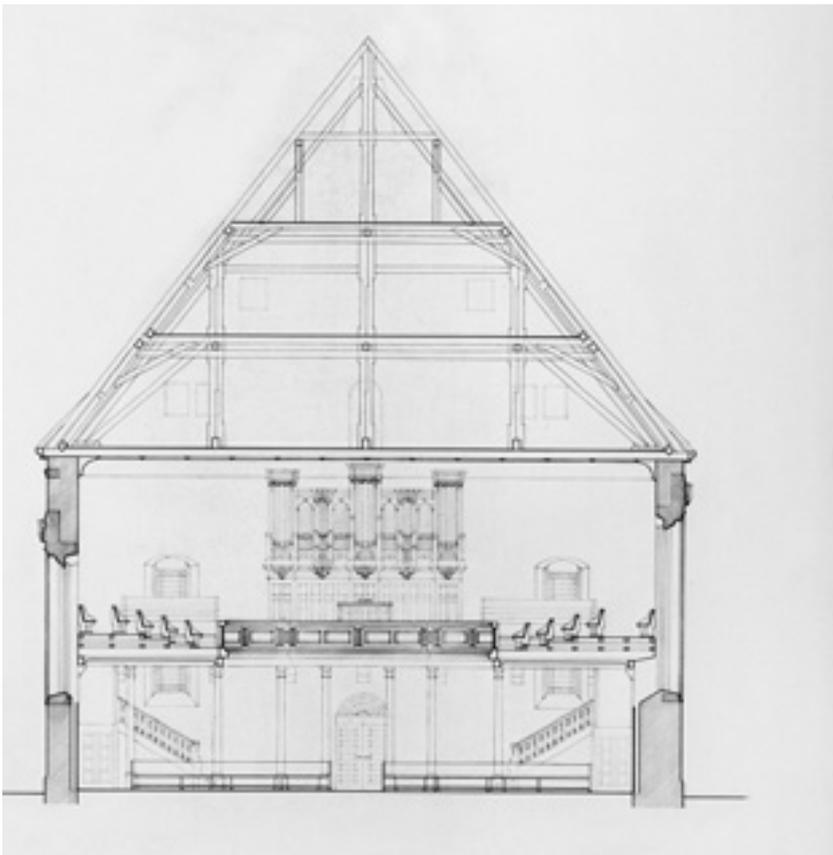
6 Querschnitt der Stadtkirche mit dem 1770 durch Werkmeister Etzel neu errichteten Dachwerk. Bauaufnahme 1966/67.

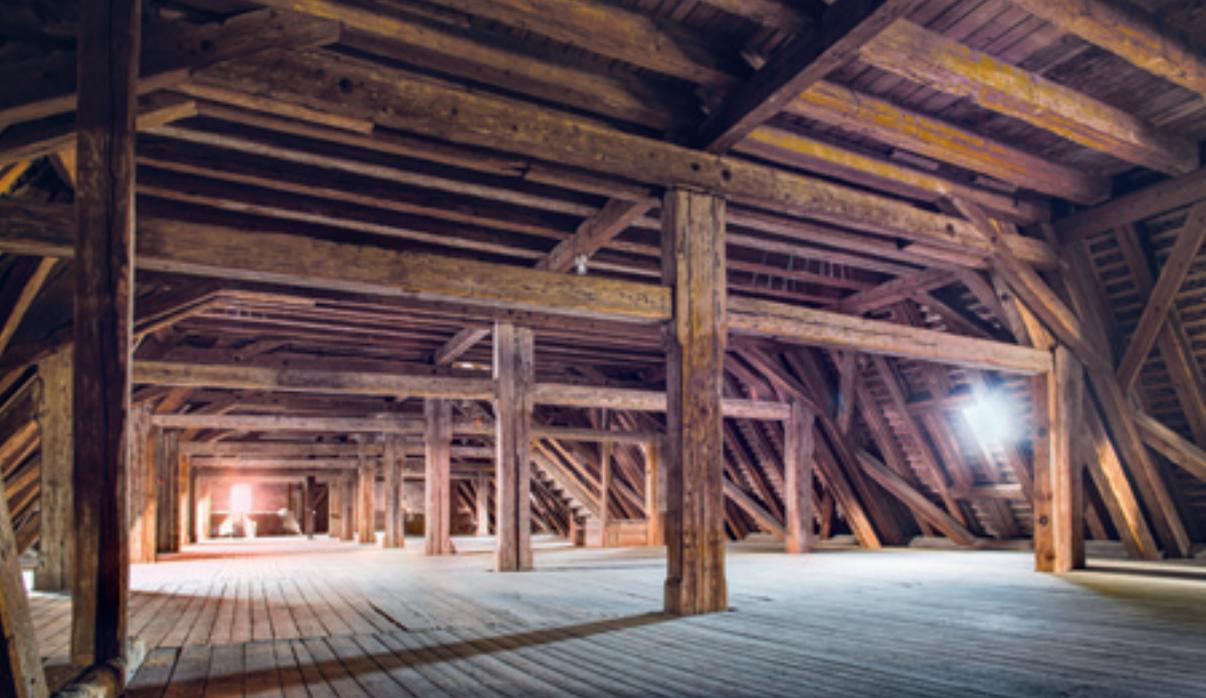
7 Zweites Dachgeschoss mit dreifachem Hänge-
werk. Ausgangspunkt der
seitlichen Hängesäulen,
die hier ausschließlich von
Sprengstreben gestützt
werden.

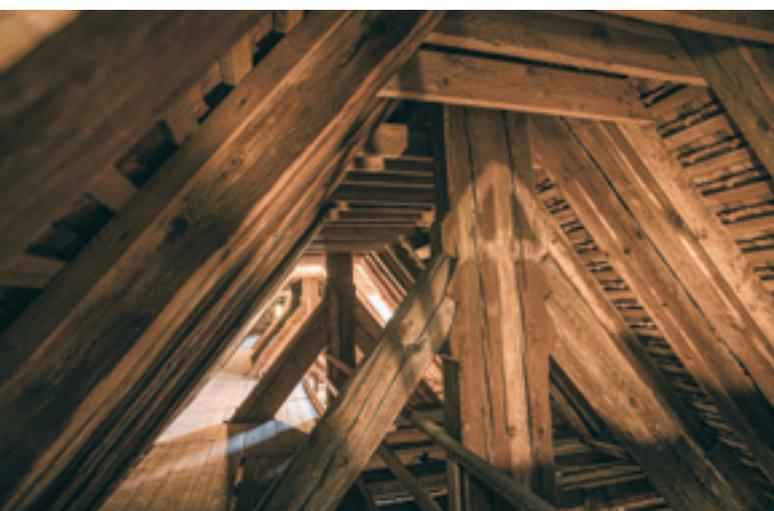
8 Dachspitze, mit Spreng-
werk und Ausgangspunkt
der mittleren Hänge-
werke. Ein Wiedloch an
der rechten Sprengstrebe
weist auf das geflößte
Baumaterial hin.

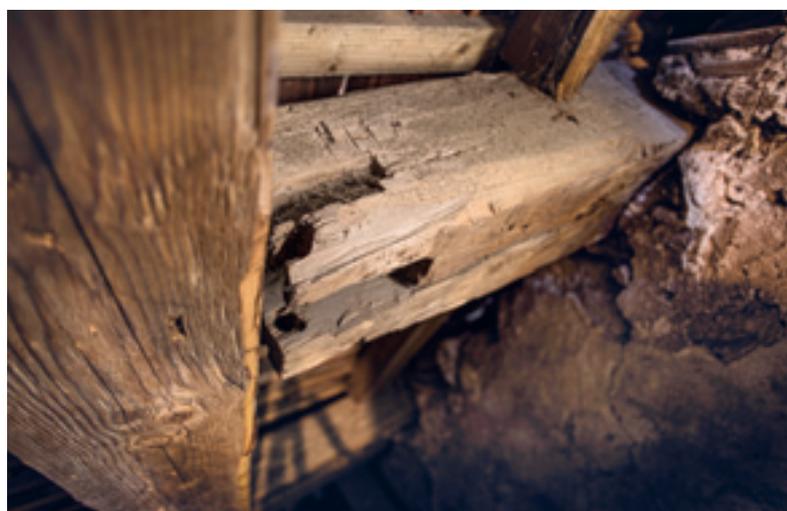
9 Balken mit durchtrenn-
ter Holzverbindung. Die
Bearbeitungsspuren wei-
sen auf eine Zweitver-
wendung des Bauteils
hin.

Elementen des Windverbands fanden sich Bearbeitungsspuren, die unzweifelhaft auf eine Zweitverwendung hindeuteten (Abb. 9). Sowohl die Abmessungen der Balken als auch die stetig anwachsende Zahl weiterer Befunde ließen die Abstammung aus einem bedeutenden Gebäude vermuten. Dass es sich bei jenen Balken um wiederverwendetes Baumaterial des bauzeitlichen Dachwerks handeln könnte, erschien naheliegend. Ob der 1770 neu errichtete Dachstuhl unter Einbeziehung von Baumaterial der abgetragenen Vorgängerkonstruktion errichtet worden war oder die Hölzer aus einem anderen Kontext stammten, sollte mithilfe einer dendrochronologischen Untersuchung beantwortet werden. Wie vermutet, ergab die Auswertung der zweitverwendeten Bauteile einen Fällzeitraum um das Jahr 1618. Ergänzend wurden auch einzelne Floßhölzer einer Holzaltersbestimmung unterzogen, die allesamt um das Jahr 1770 datieren. Wie sich mit Kartierung der Befunde verdeutlichte, scheinen der statisch stark beanspruchte Gerüst einbau des Barockdachwerks sowie die Überzüge, Deckenbalken und Hängesäulen aus frisch geschla-

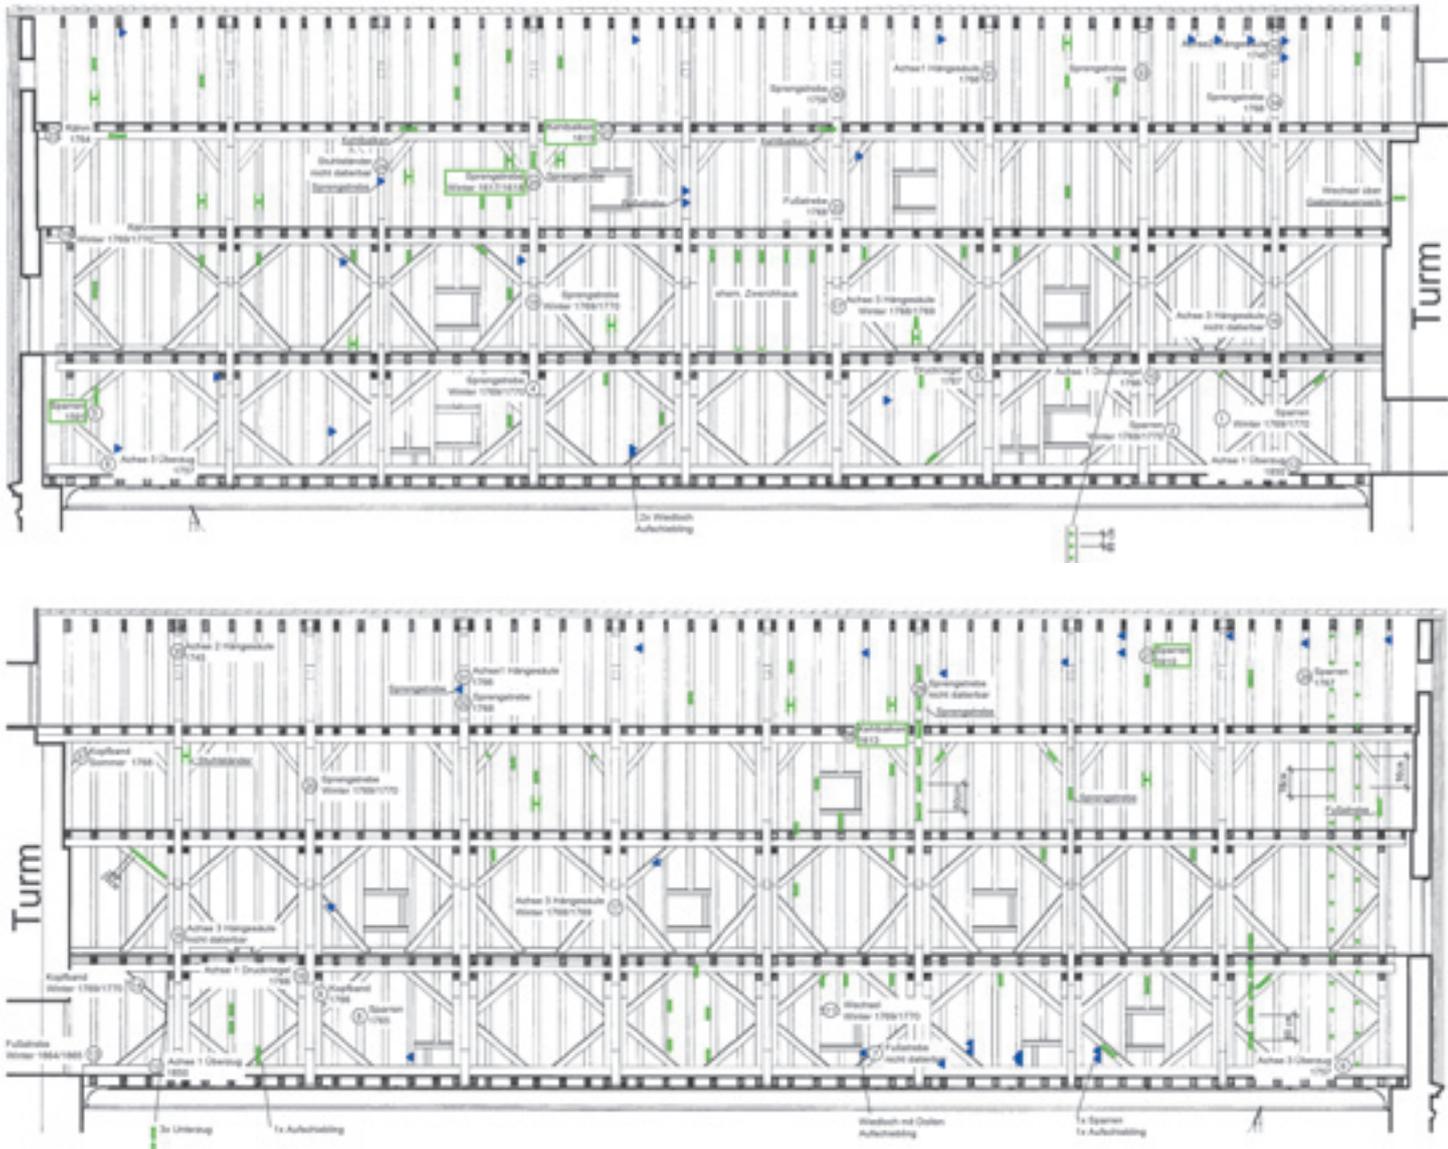
10 Befundpläne zu Bearbeitungsspuren am Holzwerk. Grüne Einträge: ehemalige Holzverbindung, Vorgängerdachstuhl, ca. 1618. Blaue Einträge: Wiedelöcher, geflößtes Baumaterial, ca. 1770.

genen Balken abgezimmert worden zu sein (Abb. 10). Um den enormen Holzbedarf, der für die Errichtung eines solch großen Dachwerks erforderlich war, zu reduzieren, hatte man sich jedoch offensichtlich entschieden, die intakten Balken des alten Dachwerks weiterzuverwenden. Für die Verwendung als Sparren wurden, wie die Befunde zeigen, zumeist zwei kürzere Althölzer zusammengesetzt. Auch für Kehlbalken und Sprengstreben, Bauteile, die ohnehin nur mäßige Längen erforderten, kam ebenfalls vorhandenes Material der Vorgängerkonstruktion zum Einsatz. Die verhältnismäßig geringe Menge an zweitverwendetem Baumaterial lässt jedoch erahnen, in welchem schlechtem Zustand das bauzeitliche Dachwerk Mitte des 18. Jahrhunderts gewesen sein muss. Wie die dargestellten Beobachtungen zeigen, handelt es sich bei der Göppinger Stadtkirche um ein einzigartiges Baudenkmal, das wissenschaftlich bislang jedoch kaum Beachtung erfahren hat. Zwar ist die gewagte Dachkonstruktion nicht mehr vollumfänglich erhalten, dennoch befindet sich bis
