Frühe Steinbauten und Friedhof mit Seeblick

Archäologische Untersuchungen am Augustiner-Chorherrenstift Öhningen

Bertram Jenisch/Brigitte Laschinger/Jürgen Hald

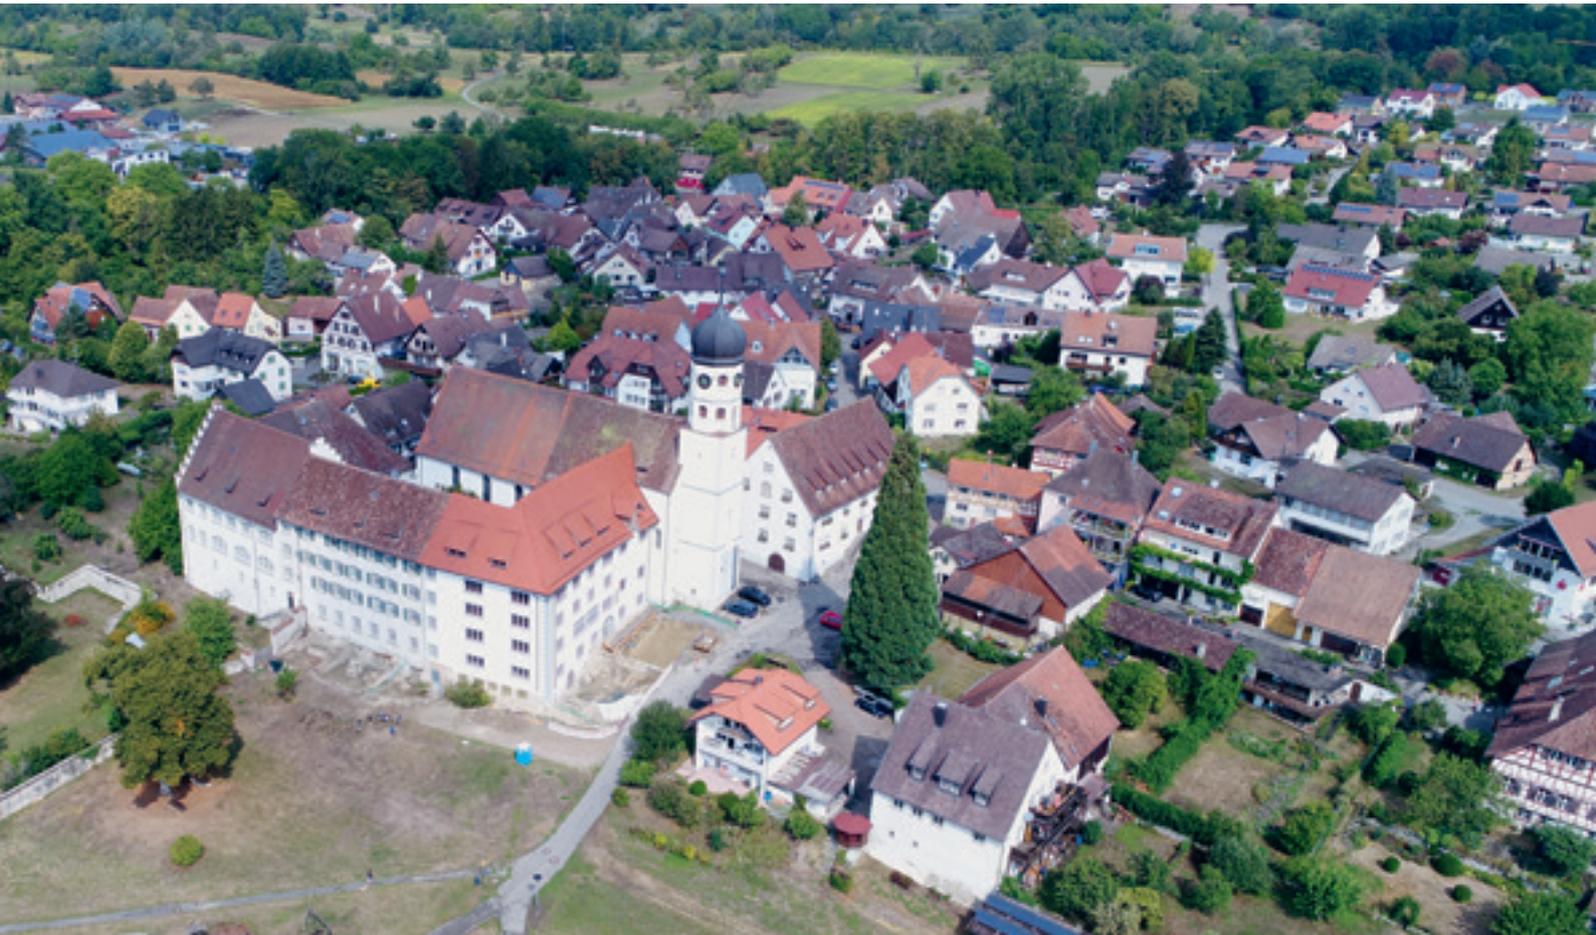
1 Augustiner-Chorherrenstift, Drohnenaufnahme von Südost. Im Süden und Osten der Anlage sind die Grabungsschnitte des Jahres 2018 erkennbar.

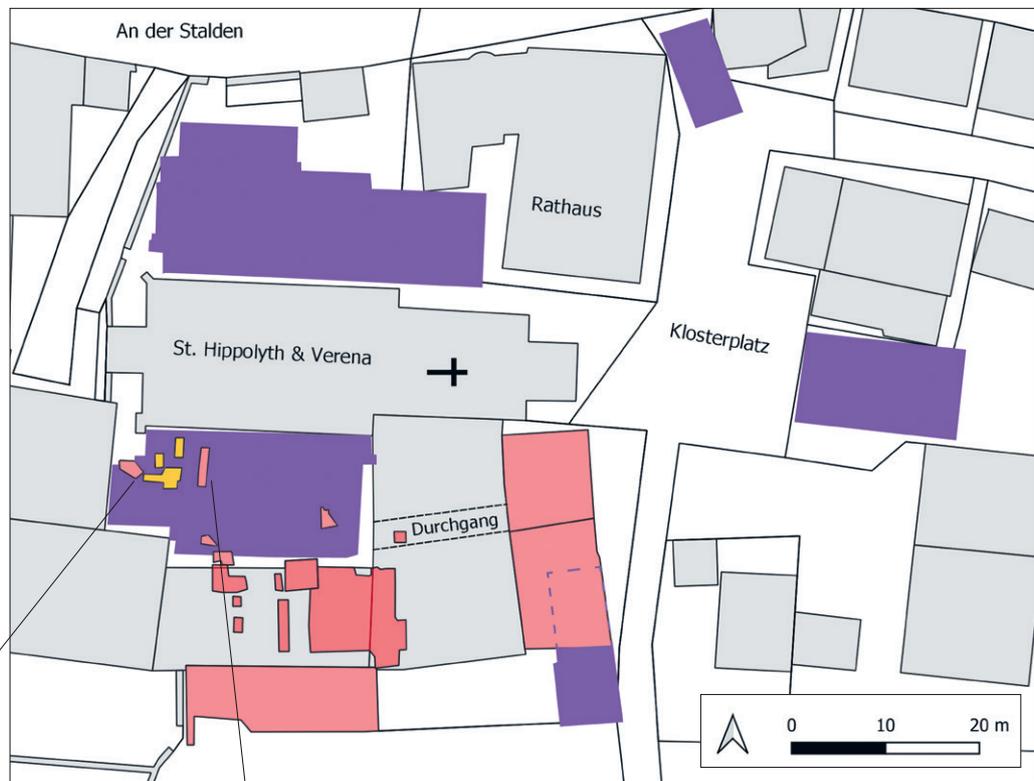
2 Lageplan mit den verschiedenen archäologischen Untersuchungen im Bereich des Augustiner-Chorherrenstifts. Geophysikalische Untersuchungen 2009 (violett), Sondagen 2013 (gelb) und baubegleitende Rettungsgrabung 2018/2019 (magenta).

umfangreichen archäologischen Maßnahmen in und um das Augustiner-Chorherrenstift Öhningen (Abb. 2) lieferten wichtige Ergebnisse, die neue Erkenntnisse, insbesondere zur Frühgeschichte der Anlage erbrachten.

trakts (Abb. 2). An der Nahtstelle von Propsteigebäude und Südflügel sollte die zentrale Erschließung des Gebäudes mit Treppenhaus und Fahrstuhl entstehen. An der Stelle einer Verfüllung, die zunächst als mit Bauschutt zugeschütteter Keller interpretiert wurde, sollte ein Technikraum und die Toilettenanlage untergebracht werden.

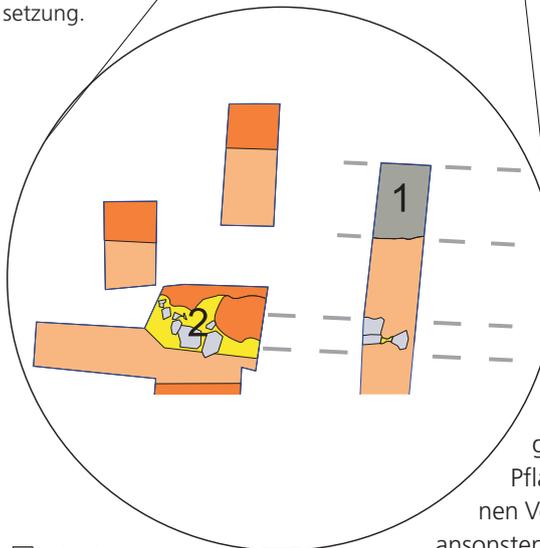
3 Schematisierter Gesamtplan der archäologischen Sondagen im Klosterhof 2013.

1 Pflasterung,
2 flache Steinsetzung.

- Pflasterung
- Schuttschichten/Planie
- Mörtel, Schutt mit Mörtel
- sandiger Lehm
- Steinsetzung

Eindrucksvollstes Zeugnis einer früheren Bebauung stellte ein noch gut erhaltenes Pflaster aus etwa faustgroßen Geröll dar, das in Sondage 3 zutage kam (Abb. 3, 1). Die mit Kalkmörtel fixierte

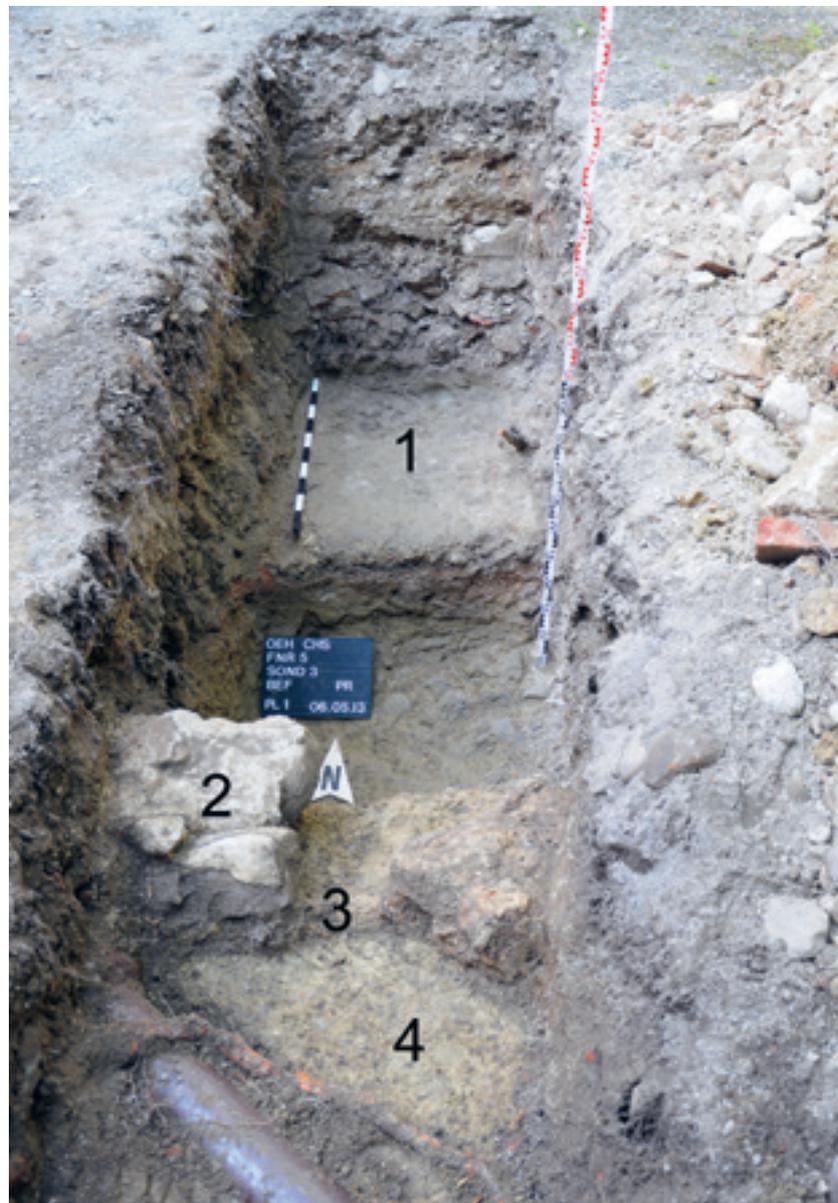
4 Sondage 3 von Süden.
1 Pflasterung mit überlagernder Mörtelschicht;
2 flache Steinsetzung;
3 schmales Mörtelband zwischen den Steinen;
4 sandiger Lehm.

Pflasterung markiert ein altes Bodenniveau. Darunter liegende dünne Bänder aus sandigem Lehm, die teilweise mit Mörtelresten durchsetzt sind, deuten darüber hinaus auf Planierungen vor dem Einbau der Pflasterung hin. Die bei den Sondagen im Boden belassene Pflasterung zeigt einen ebenen Verlauf und folgt nicht den ansonsten nach Süden abfallenden

Hingewiesen sei in diesem Zusammenhang noch auf eine über der Pflasterung vorhandene flächige Mörtelschicht, auf der wiederum eine dünne

Schicht aus feinem Sand lag. Beide Schichten deuten auf einen weiteren, leicht erhöhten Laufhorizont über der Pflasterung hin. Möglicherweise handelte es sich um die Basis für einen einstigen Plattenbelag, der beim Abriss zur Wiederverwertung ausgebaut wurde. In den oberen Schuttschichten in den Sondagen konnten zumindest immer wieder auch Reste von Bodenplatten aus Ton festgestellt werden. Ob ein mit Bauschutt verfüllter Bereich unmittelbar südlich der erhaltenen Bodenhorizonte auf Abbruchtätigkeiten eines älteren Seitenschiffs zurückzuführen ist, lässt sich beim derzeitigen Forschungsstand nicht klar beantworten. Auch die Reste einer parallel verlaufenden flachen Steinsetzung entziehen sich noch einer eindeutigen Interpretation (Abb. 4, 2). Bemerkenswerterweise konnten bei einer weiteren Sondage im Bereich eines vermuteten westlichen Kreuzgangs keine Hinweise auf ein entsprechendes Bauwerk gewonnen werden.

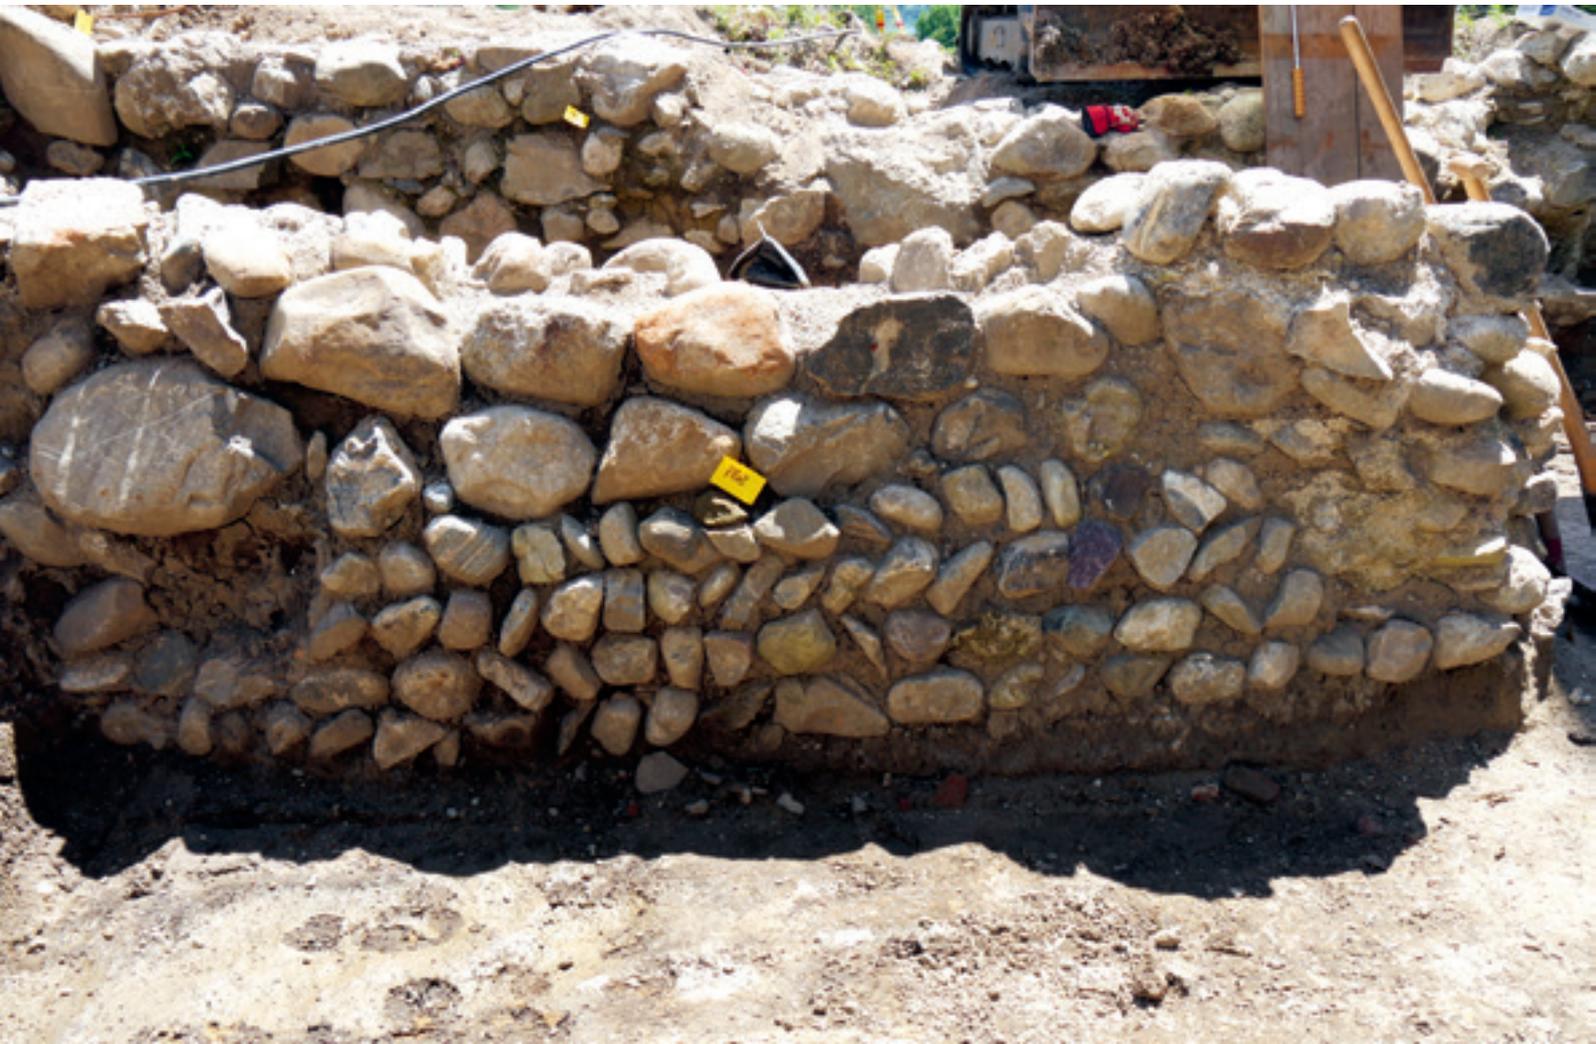
5 Öhningen. Augustiner-Chorherrenstift. Frühe Steinbebauung aus Gerölen, mit der Wand eines eingetieften Raumes, die mit Kieseln im Fischgrätverband verblendet ist.

Zu den ältesten Baustrukturen zählt eine Ost-West verlaufende Mauer aus Geröllen. Sie ist der Rest der Südwand eines Gebäudes, dessen Innenraum etwa 50 cm eingetieft war. Die Kante der Abgrabung war sorgsam mit vier Lagen im Fischgrätverband gesetzten Geröllen verblendet (Abb. 5). Eine südlich parallel dazu verlaufende Mauer zeigte auf einer Länge von circa 2 m einen vergleichbaren Befund. Zu diesem an den abfallenden Hang angelehnten Gebäude gehört offenbar auch ein senkrecht dazu errichteter Mauerzug, in dem sich eine Tür abzeichnet. Der Türdurchgang selbst war mit Kalk verputzt und hatte ein Gewände aus sorgfältig geglättetem Tuff. Die Türschwelle bestand aus einem geglätteten Molassesandstein, an dessen einem Ende die in Blei gefasste Zapfenvertiefung für die Drehangel der Tür zu sehen war. Am Absatz dieses Durchganges fanden sich mehrere Metallfragmente, die wohl zur nach außen verstürzten und verbrannten Tür gehört haben. Diese von Versturzung und einer Brandschicht überlagerten Mauerstücke belegen ein verheerendes Schadereignis, das diesen Gebäudekomplex zerstört hat. Die etwa 20 cm mächtige asche- und kohlehaltige Schicht enthielt Fragmente nachgedrehter Ware, die in die Mitte des 12. Jahrhunderts datiert werden kann.

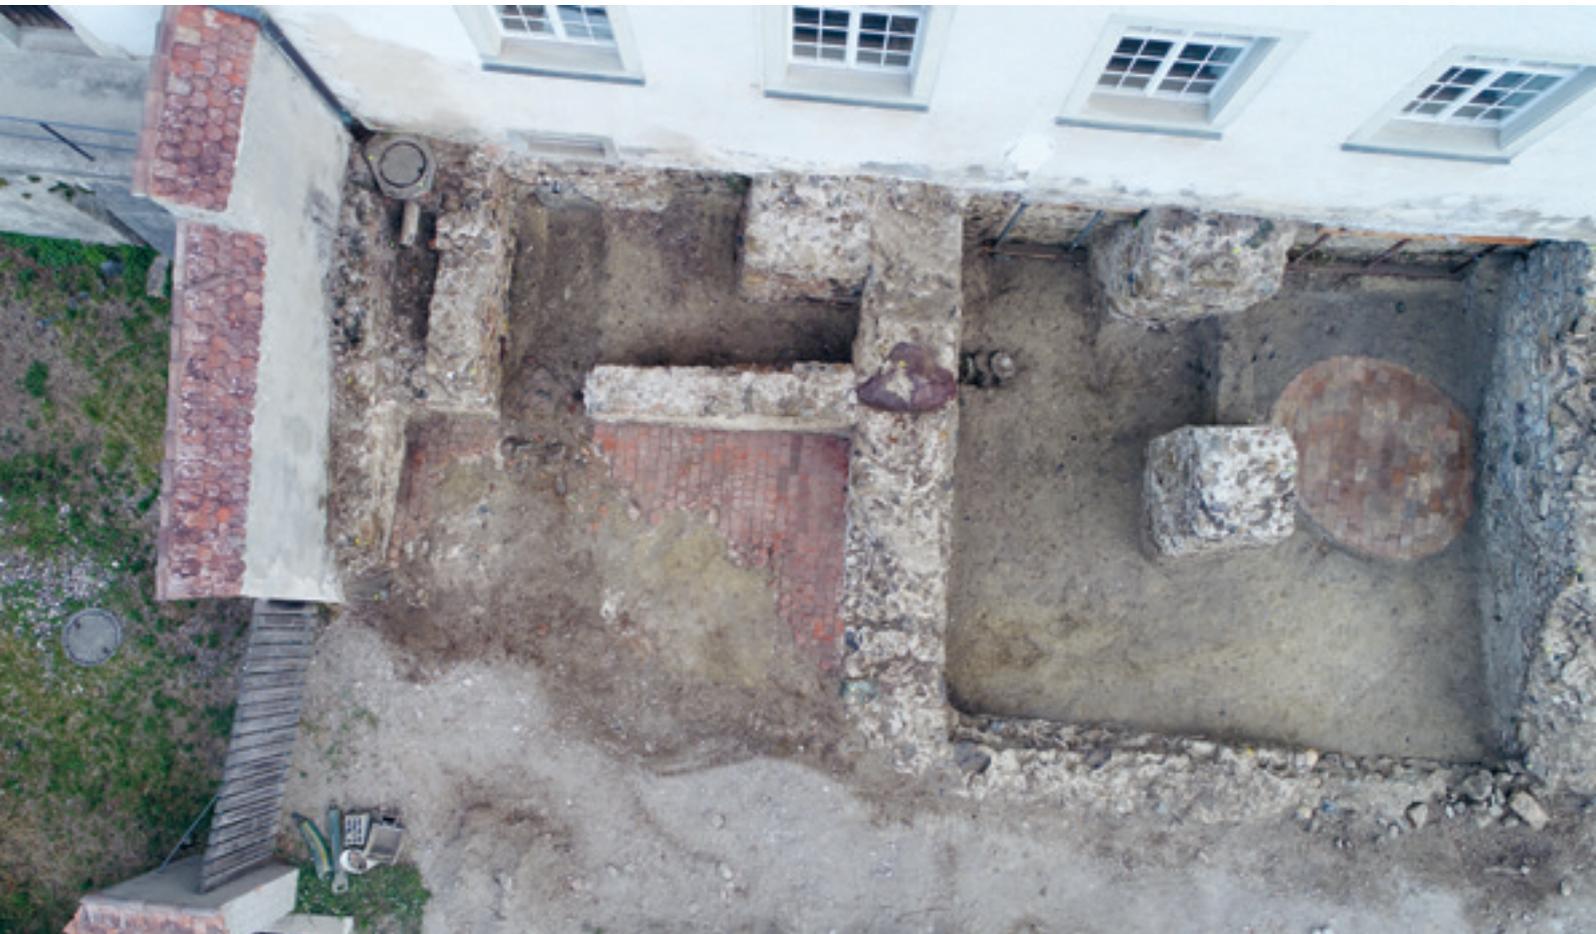
7 Öhningen. Augustiner-Chorherrenstift. Drohnenaufnahme des freigelegten mittelalterlichen Badehauses.

An der Südseite des Chorherrenstiftes wurden bei Leitungsverlegungen die Überreste eines circa 21 x 8 m großen Anbaus an den südlichen Konventsflügel entdeckt. Die Freilegung erfolgte ohne Dokumentation und archäologische Aufsicht. Im Zuge der Rettungsgrabung wurden die Befunde fachgerecht freipräpariert und dokumentiert (Abb. 7).

Der Baukörper gliedert sich in zwei Bereiche. Im Osten lag ein im Lichten 7 x 6 m großer Raum. In seinem Zentrum stand ein Pfeiler, der einst ein Kreuzrippengewölbe trug. In der Osthälfte des Raums befand sich ein mit gebrannten Ziegeln gepflastertes Oval, an dessen Rand aufrecht stehende Ziegel angebracht waren. Diese wurden bei Grabungsbeginn nur noch lose aufgefunden, aber ein heller Ring Mörtelrest auf dem Pflaster gab ihre ursprüngliche Position an. Im Mittelalter war diese Pflasterung mit großer Wahrscheinlichkeit in den Boden eingetieft und diente als Standort für einen Zuber aus Holz.
