# DENKMALPFLEGE IN BADEN-WÜRTTEMBERG

NACHRICHTENBLATT DES LANDESDENKMALAMTES

33. JAHRGANG 2 | 2004

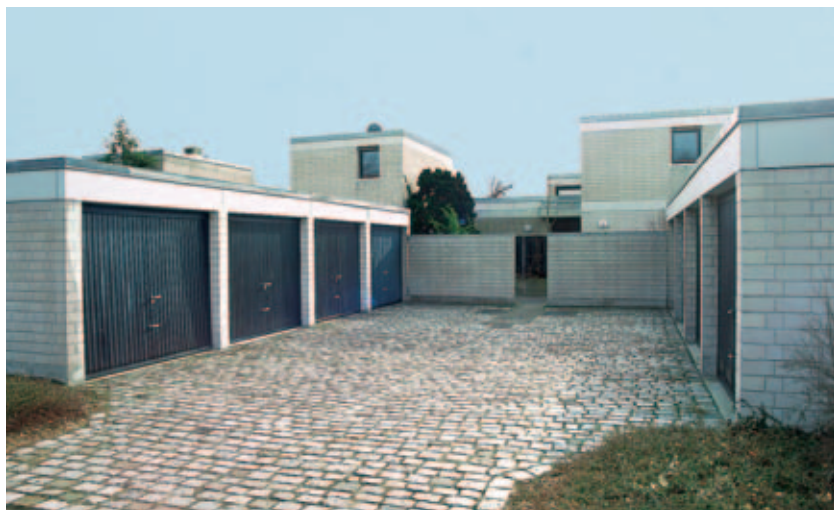
3 *Autofreies Wohnen: Einer von drei Garagenhöfen im Norden. Die Bewohner erreichen ihre Häuser zu Fuß.*

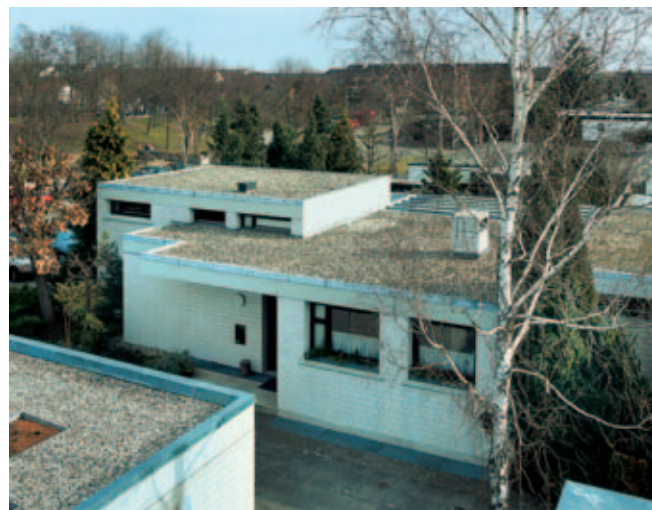
4 *Wohnhaus Typ C: Mit 135 m<sup>2</sup> Wohnfläche und 386 m<sup>2</sup> Grundstücksfläche der größte der vier Typenbauten in der Siedlung. Das weit überstehende Dach über dem Eingang verleiht der Fassade räumliche Tiefe.*

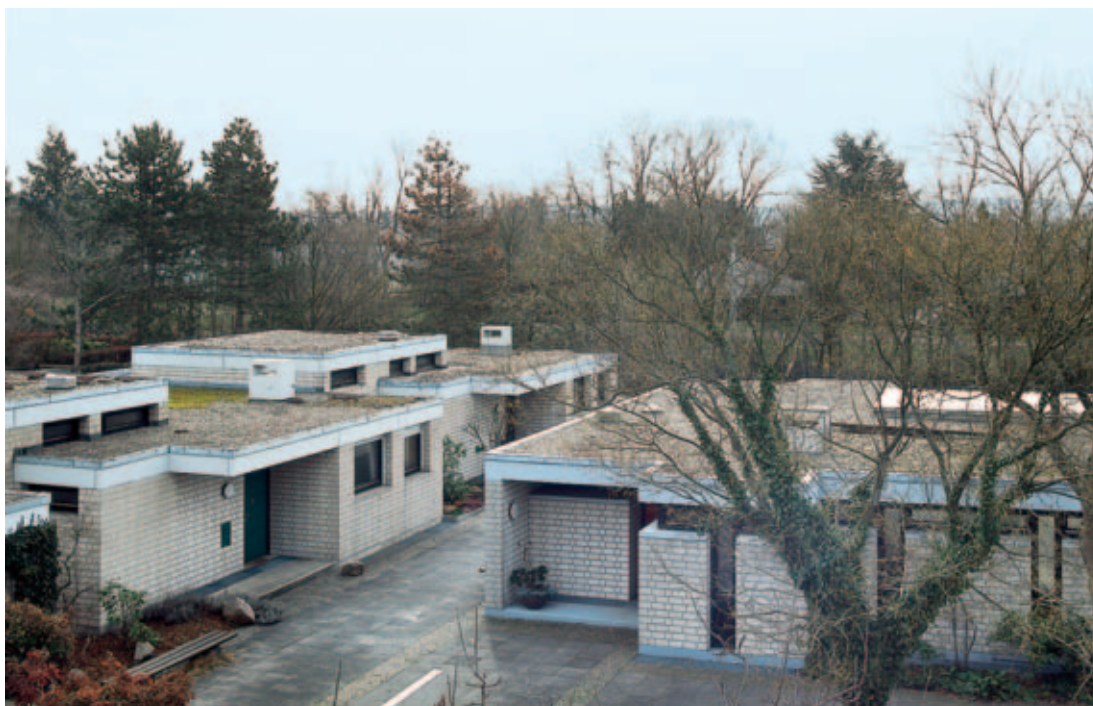
5 Die Platzanlage von Norden aus gesehen: Rechts eingeschossige Wohnhäuser des Typ D mit 108 m<sup>2</sup> Wohnfläche und 245 m<sup>2</sup> Grundstücksfläche, links Gebäude des Typ C.

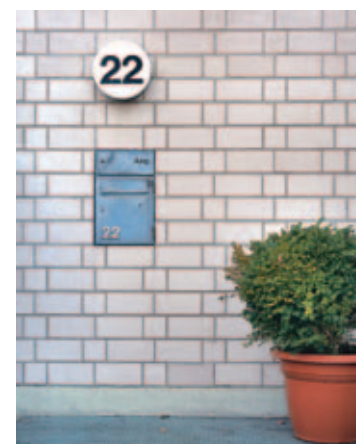
6 Durchgehend unverputzt: Das im Ziegelmaß geplante Mauerwerk verlangte vom Architekten und Maurer höchste Aufmerksamkeit.

Dem Siedlungsprojekt lag, wie durch die Archi-  
tekteken selbst bestätigt wurde, ein Planungsra-  
ster von 1 x 1 Meter zugrunde. Aus diesem Ordnungs-  
prinzip sind alle Raumformen entwickelt worden.  
Als „modulares Planungskonzept“ bezog es sich  
unmittelbar auf die Ideen der klassischen Mod-  
erne. Das so genannte „metrische Modul“ leitete  
sich bei „Im Eichbäumle“ unmittelbar aus dem  
Ziegelmaß, d. h. von den Abmessungen des hier  
hauptsächlich verwendeten Kalksandsteins her.  
Kleinste Maßeinheit ist der einzelne Stein, aus  
dem sich alle Abmessungen der Gebäude rech-  
nerisch ergeben. Ein Kalksandstein ist 24 cm lang,  
mit einer Fuge von jeweils einem Zentimeter wird  
also mit vier Steinen genau ein Meter ausgefüllt.  
Das Gleiche gilt auch für die immer zum Meter  
kompatible Höhe und Breite der Steine. Dem Ge-  
richt wurde erläutert, dass die angewandte Bau-  
weise mit Kalksandsteinen sehr anspruchsvoll ist

und einen enormen planerischen und bautech-  
nischen Mehraufwand bedeutet. Nicht selten lie-  
ßen Bauleiter schlampig hochgezogene Mauern  
wieder einreißen, denn die Wände blieben unver-  
putzt und sollten ihre handwerklich perfekte Kon-  
struktion aus Industriesteinen ehrlich zur Schau

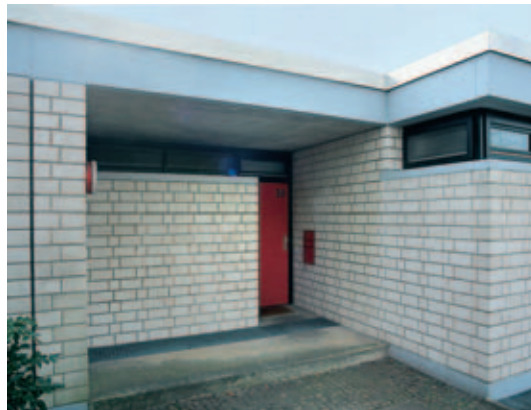
7 Wohnhaus Typ D:  
Eingangssituation mit  
Oberlichtern. Der hervor-  
tretende Wandteil links  
der Türe dient im Haus  
als fest eingebauter Gar-  
derobenschrank. Alle  
Haustüren hatten wie  
die Fenster ursprünglich  
einen dunklen Holz-  
strich.

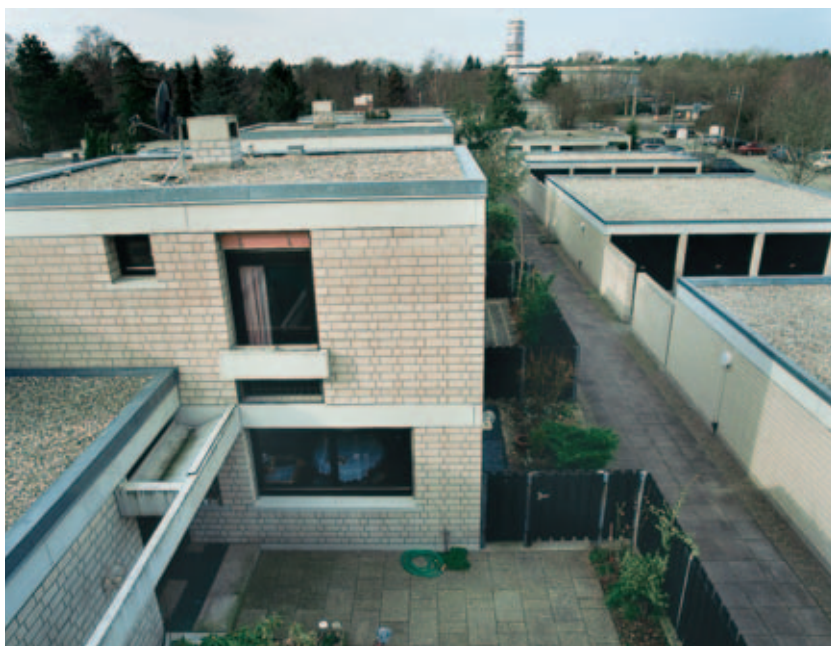
8 Wohnhäuser Typ B:  
108 m<sup>2</sup> Wohnfläche,  
250 m<sup>2</sup> Grundstücks-  
fläche. Nur hier wurde  
ein zweites Geschoss  
turmartig ausgebildet.  
Neben im Niveau er-  
höhten Gärten zur Platz-  
seite hin besitzen die  
fünf Häuser des Typ B  
abgeschlossene Vor-  
höfe. Rechts sind die  
Garagenhöfe zu sehen.

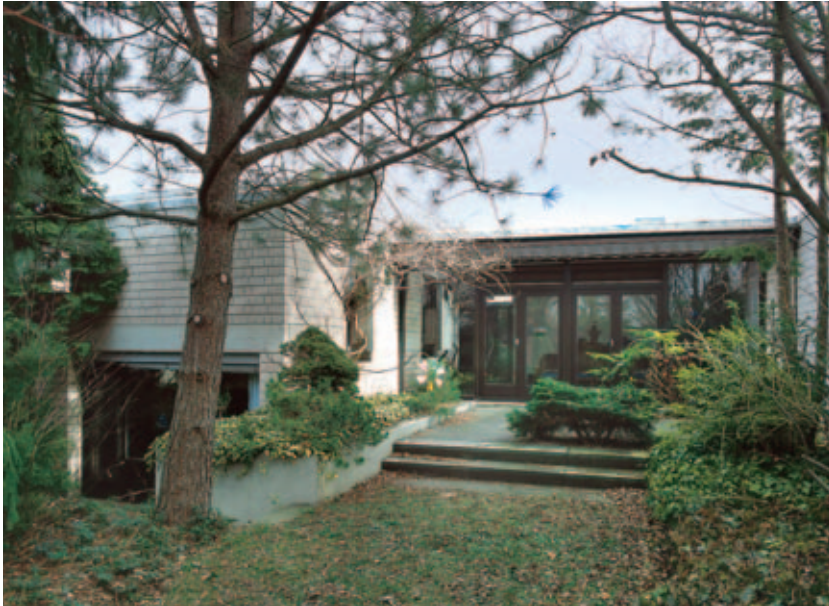
10 Gartenanlage eines Typ C-Hauses: Durch Betonelemente gestaltete Anlage, die während der Bundesgartenschau 1967 zusammen mit neun weiteren Hausgärten der Siedlung zu besichtigen war.

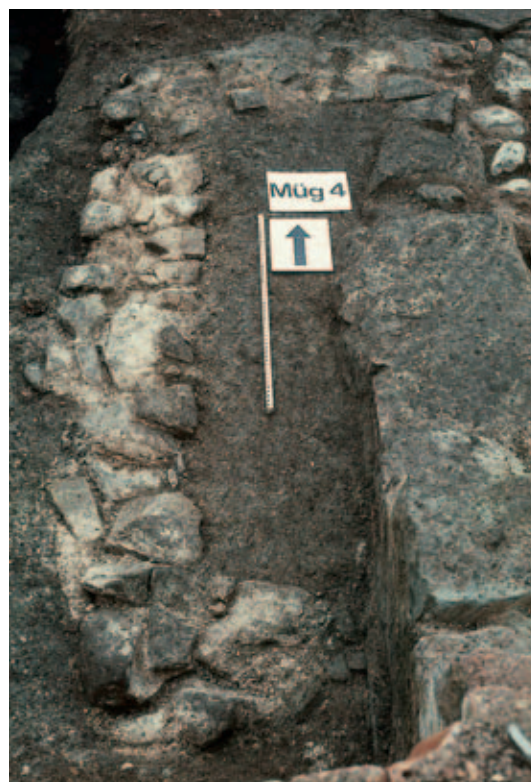
3 Die schachtartige Eintiefung in der Südostecke des Schnittes. Im Bild rechts die z. T. bereits entfernte, Nord-Süd-verlaufende moderne Mauer. 1: erstes Dokumentationsniveau; 2: Zwischenniveau mit Holzkonstruktion (das vordere Brett ist bereits entfernt).

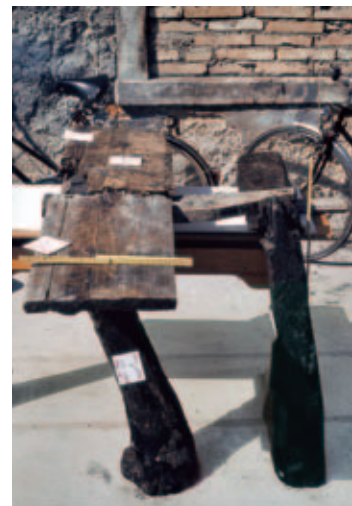
4 Das hölzerne Podest nach seiner Bergung. Das zweite Brett fehlt auf dem Bild.

Der ergrabene Sohlenbereich ist vollständig mit zwei großen Sandsteinplatten ausgekleidet. Sehr auffallend ist eine Holzkonstruktion im Inneren (Abb. 4). Zwei West-Ost liegende Bretter bilden eine 0,7 m breite Plattform, die ein gegenüber dem Sohlenbereich um 0,9 m erhöhtes Zwischen-niveau im Inneren der schachtartigen Eintiefung markiert. Der konstruktive Unterbau besteht aus ursprünglich wohl vier Stützen, von denen zwei

erfasst wurden. Auf den Stützen liegen mit Querhölzern verzapfte Längsbalken, die wiederum als Auflager für die Bretter dienen.

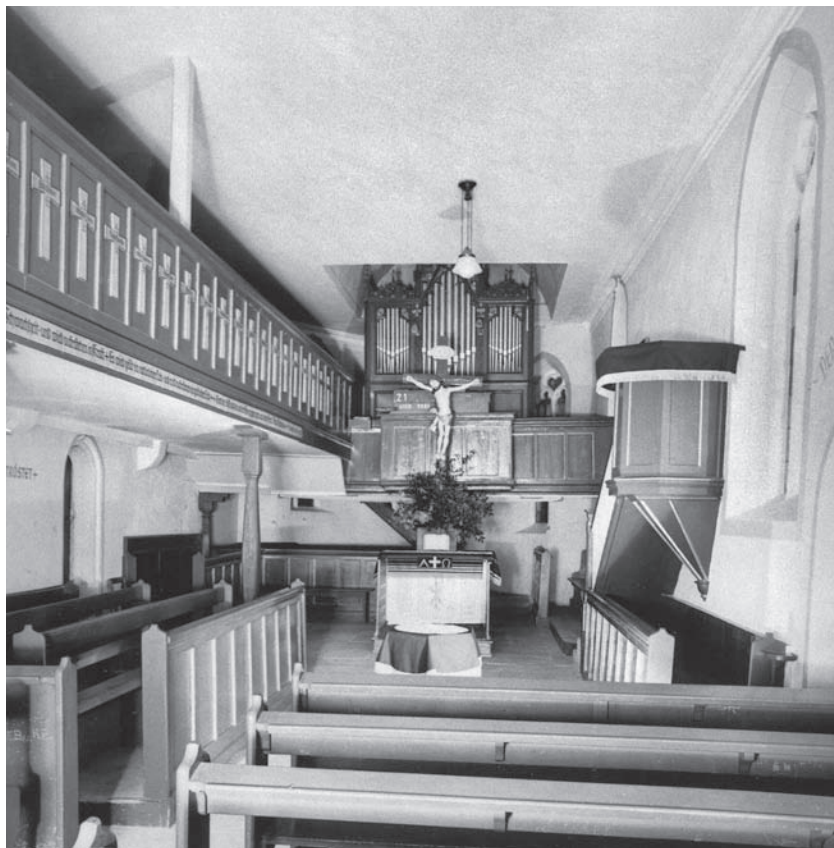
4 Innenaufnahme nach Osten vor dem Umbau 1963/64 mit Längsempore an der Nordwand und Orgelempore im Osten. Die Orgel von 1870/71 ragte in den Dachraum hinein.

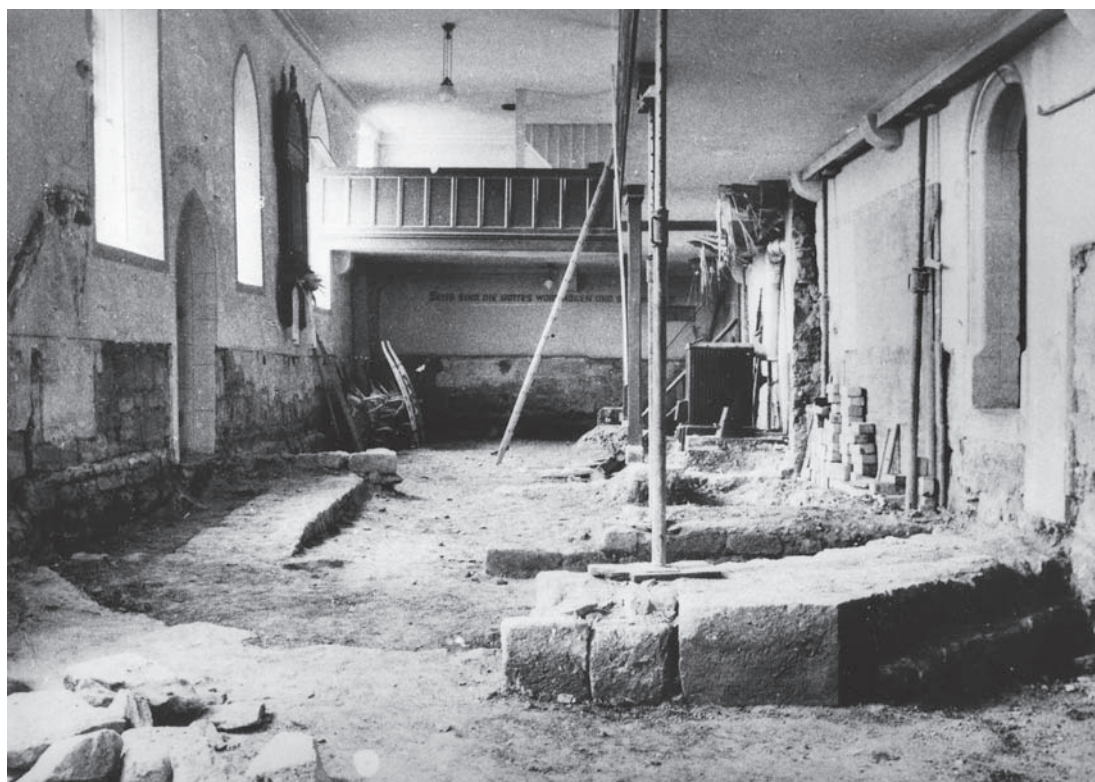
5 Innenaufnahme nach Westen während des Umbaus 1963/64. Im Vordergrund sind die Mauerreste des Chorpolygons der 2. Bauphase erkennbar. An der Nordwand ist rechts noch der Eingang zum Turm sichtbar, die anschließende Wand des Schiffes wird abgebrochen. Die noch erkennbaren Emporen im Norden und Westen wurden gleichfalls abgebrochen; der westliche Eingangsbereich wurde mit einer darüber liegenden Empore neu gestaltet.

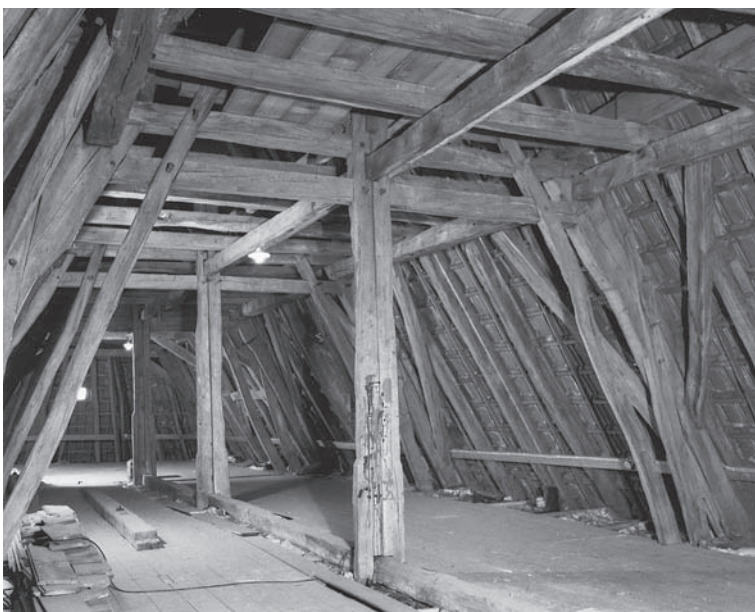
7 Der Dachstuhl von 1475/76 vor den Reparatur- und Sicherungsmaßnahmen, Aufnahme von Nordwesten.

Das Pfettendach hat eine Neigung von 60° und eine Spannweite von ca. 5,90 m. Alle Hölzer sind aus Eiche gefertigt. Der Bauabschnitt von 1475/76 besteht aus 5 Voll- und 14 Leergebinden sowie aus der Konstruktion des 1619/20 versetzten Chorpolygons. Zwischen den Vollgebänden sind von Westen beginnend zwei und danach je vier Leergebinde eingebaut (Abb. 7–8).

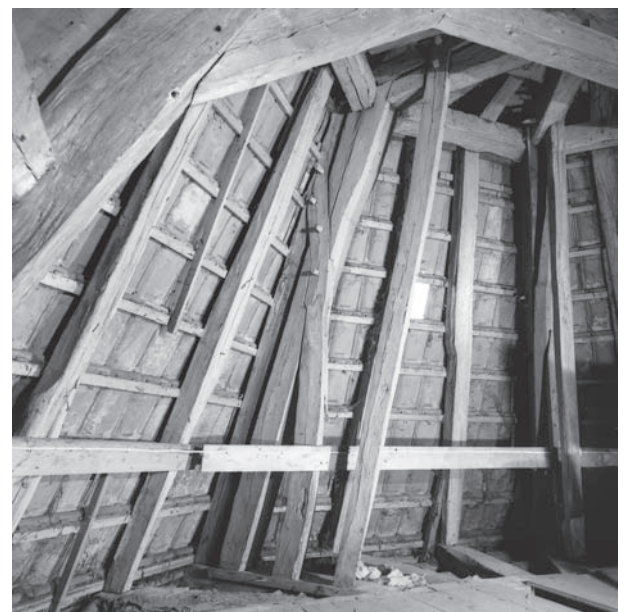
8 Chorpolygon, Binder mit Fuß- und Scherband, Aufnahme von Nordwesten. Die Hölzer des Chorpolygons von 1475/76 wurden bei der Kirchen-erweiterung von 1619/20 wieder eingebaut.

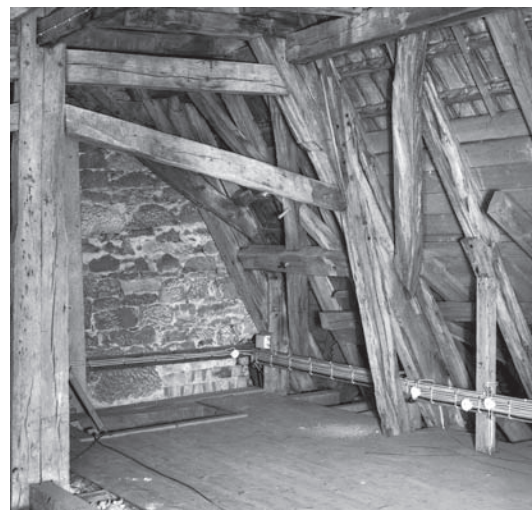
12 Dachwerk vor der Westwand, Aufnahme von Südosten. Zwischen dem ersten und zweiten Binder, unter dem ehemaligen Dachreiter, befindet sich zwischen den liegenden Ständern ein zusätzlicher Riegel, der mit den Windstreben überblattet ist.

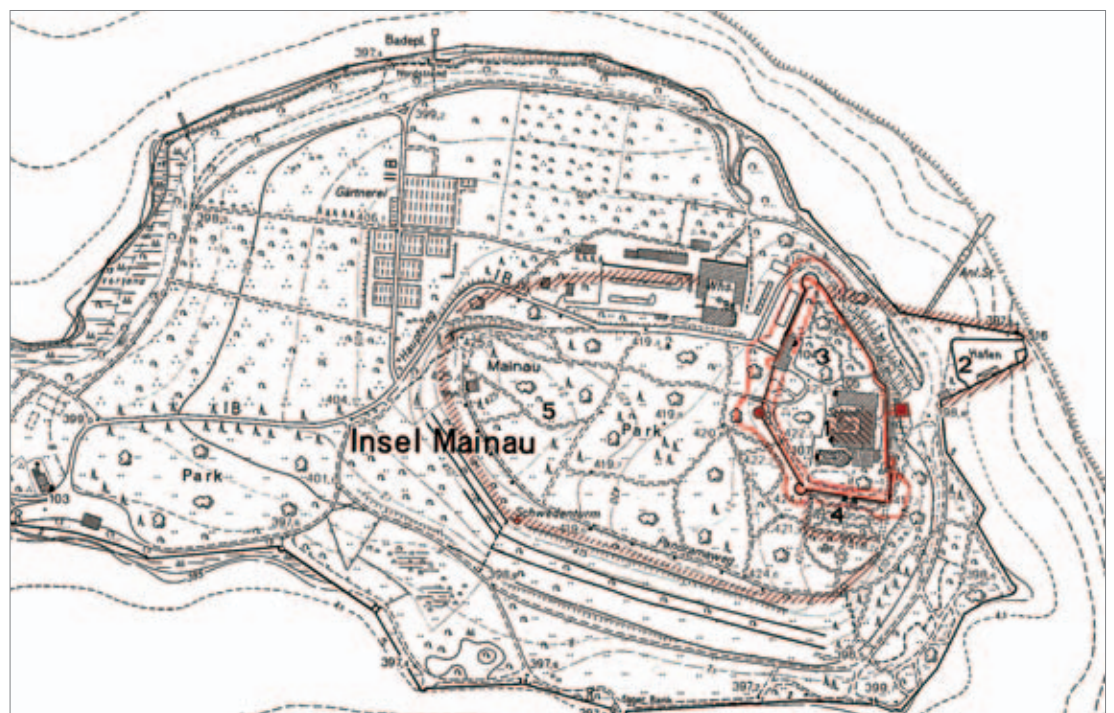
3 Lage der mittelalterlichen Reste der Burg Mainau.

Schriftquellen, historische Pläne und Ansichten weisen auf Reste dieser älteren Burganlage hin (Abb. 3). Ergänzend dazu zeigten die vom Landesdenkmalamt durchgeführten geophysikalischen Messungen im Süden des Schlosses, dass sich archäologische Reste der bis in das 13. Jahrhundert zurückreichenden Burg im Boden des Schlossareals erhalten haben. Die nachgewiesenen Mauerbefunde sind als Substruktion der südlichen Wehrmauer sowie als Abschnittsbefestigung im Zwingergraben anzusprechen. Obwohl

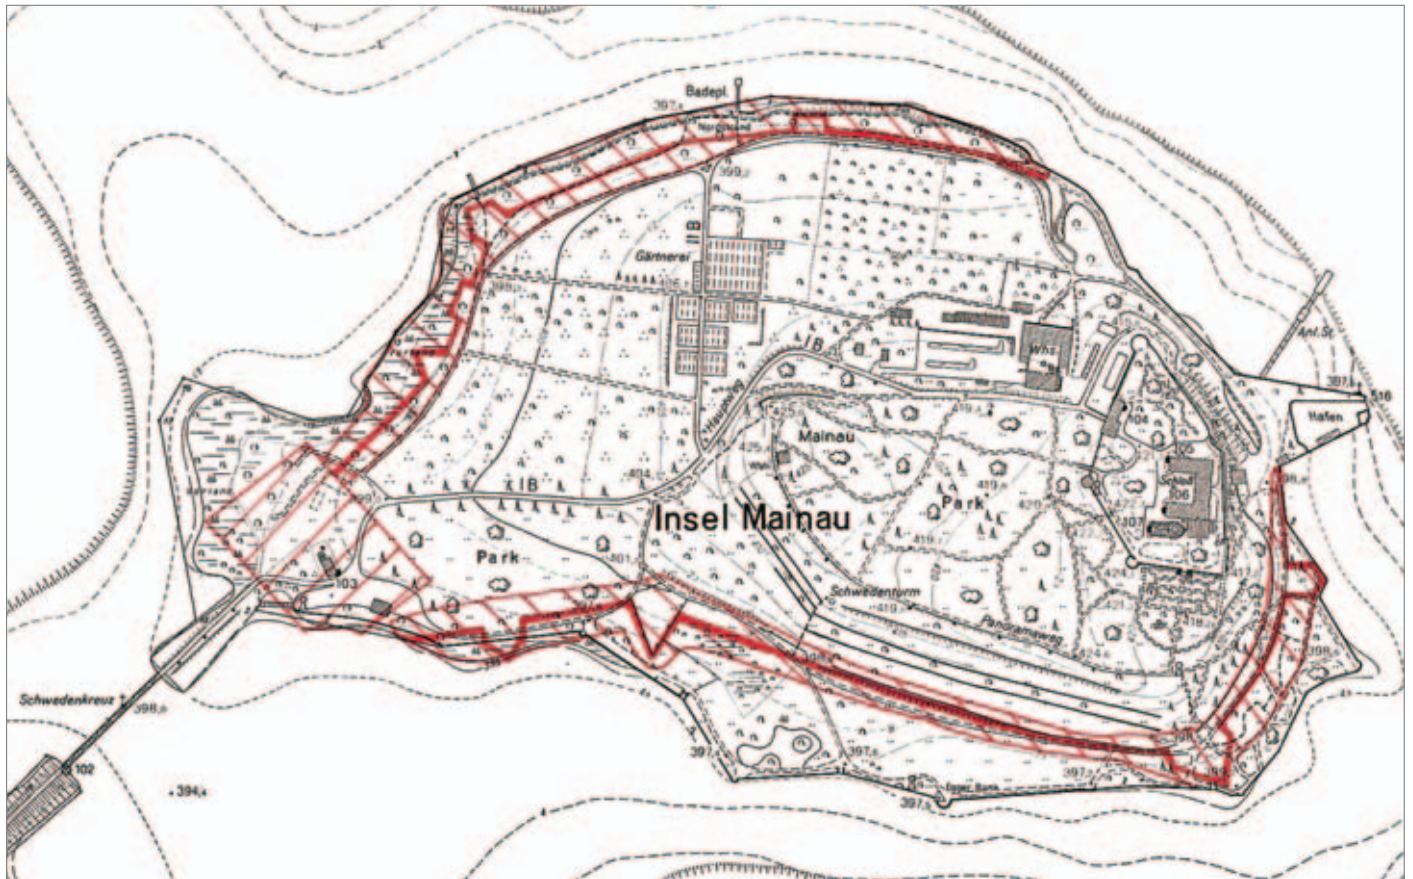
4 Lage der barocken Schanzanlagen am Ufersaum der Insel Mainau.

legte dreieckige Vorsprünge (Flechen) und rechteckige Vorsprünge, die als Geschützstellungen verwendet werden konnten. Wohl um 1642 wurde an der Engstelle zwischen der Südostspitze der Insel und der Furt, die sie mit dem Festland verband, eine Bastion errichtet. Diese barocken Schanzanlagen wurde erstmals 1647 von G. W. Kläinsträttl gezeichnet und von M. Merian als Kupferstich gedruckt (Abb. 4). Diese Darstellung deckt sich mit den topographischen Befunden und späteren Plänen.

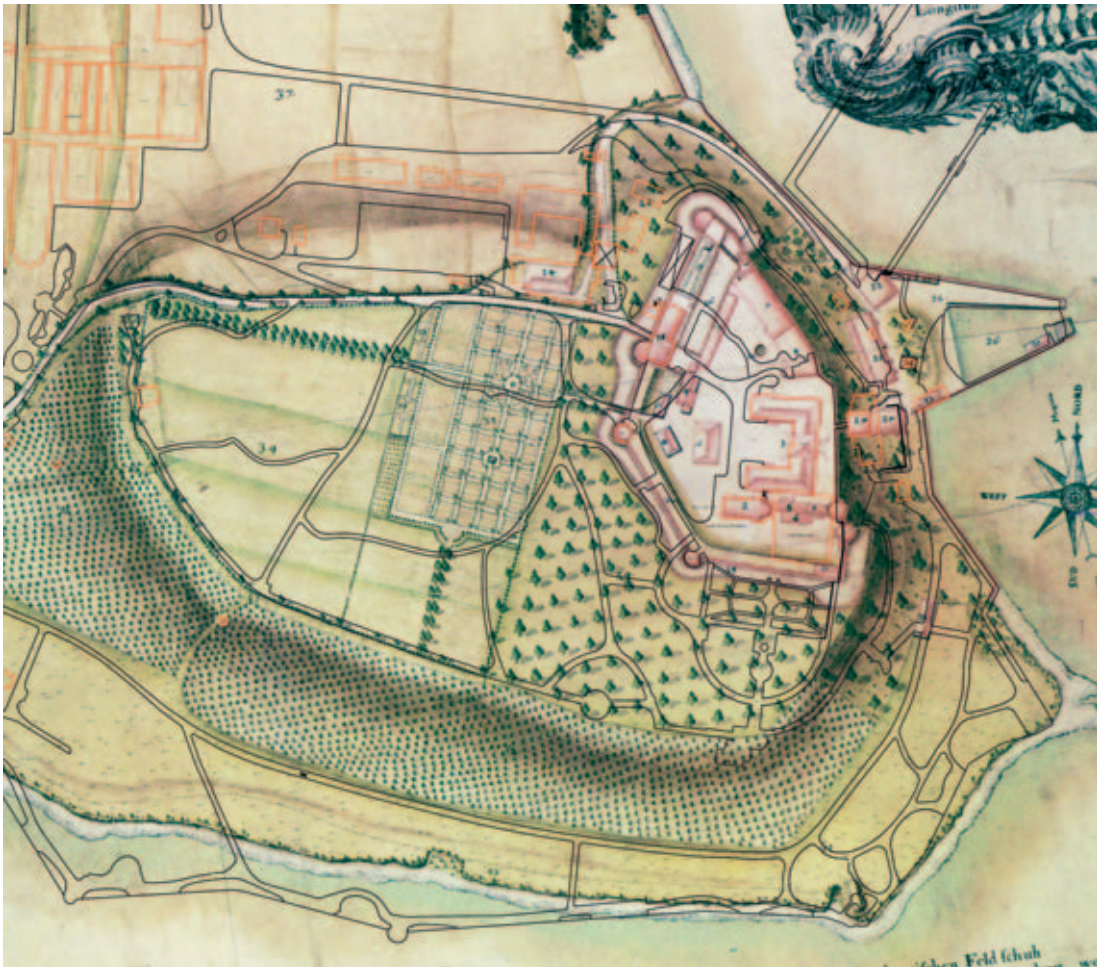
16 Der Kernbereich der Insel Mainau nach einem 1760 entstandenen Plan, der mit dem heutigen Plan überlagert ist (Ausschnitt).

amt erarbeiteten Gutachten zum Thema Mainau werden, soweit sie sich auf Bereiche beziehen, die öffentlich zugänglich sind, in ihren inhaltlichen Aussagen hier zusammenfassend veröffentlicht. Eingefügt sind auch drei für diese Dokumentation erstellte computergestützte Kartenüberlagerungen. Deren anschaulich nachvollziehbaren Ergebnisse sind wichtige Quellen für Archäologie und Gartenbaugeschichte (Abb. 6,16 u. 17).

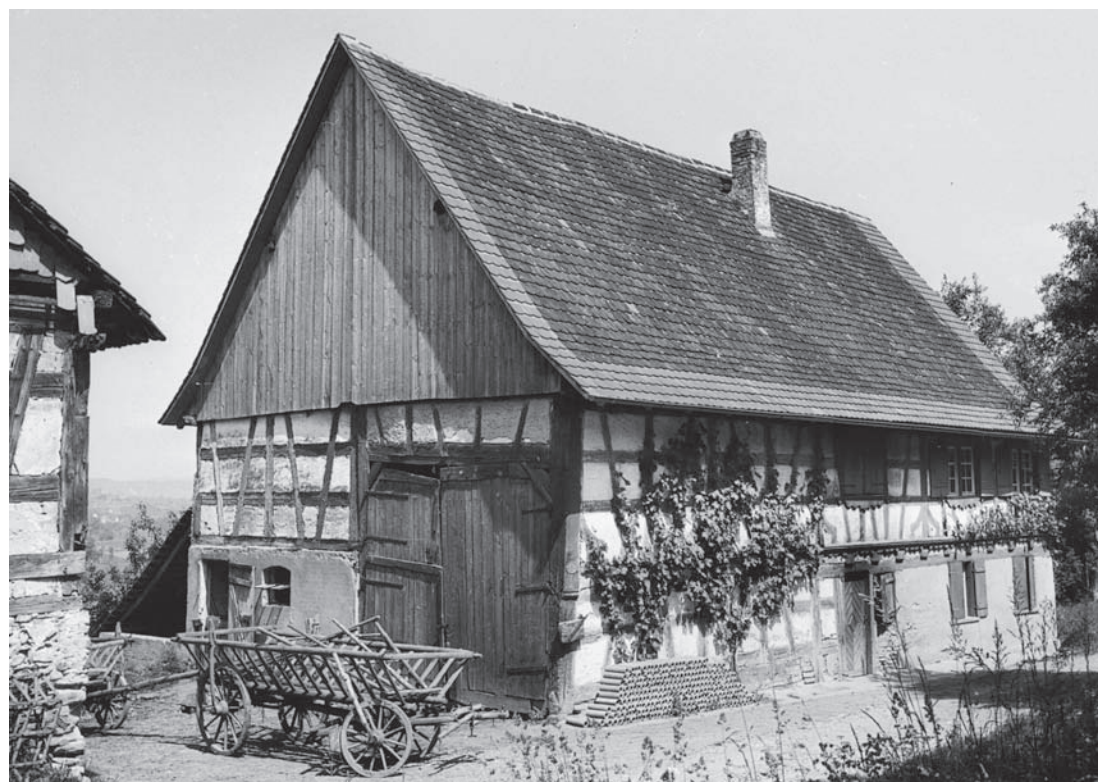
1 Meersburg-Schiggendorf, Schmiede. Blick von Südwesten auf den Ökonomieteil des Hauptgebäudes, Zustand 1957. Foto: Alfons Rettich, Konstanz.

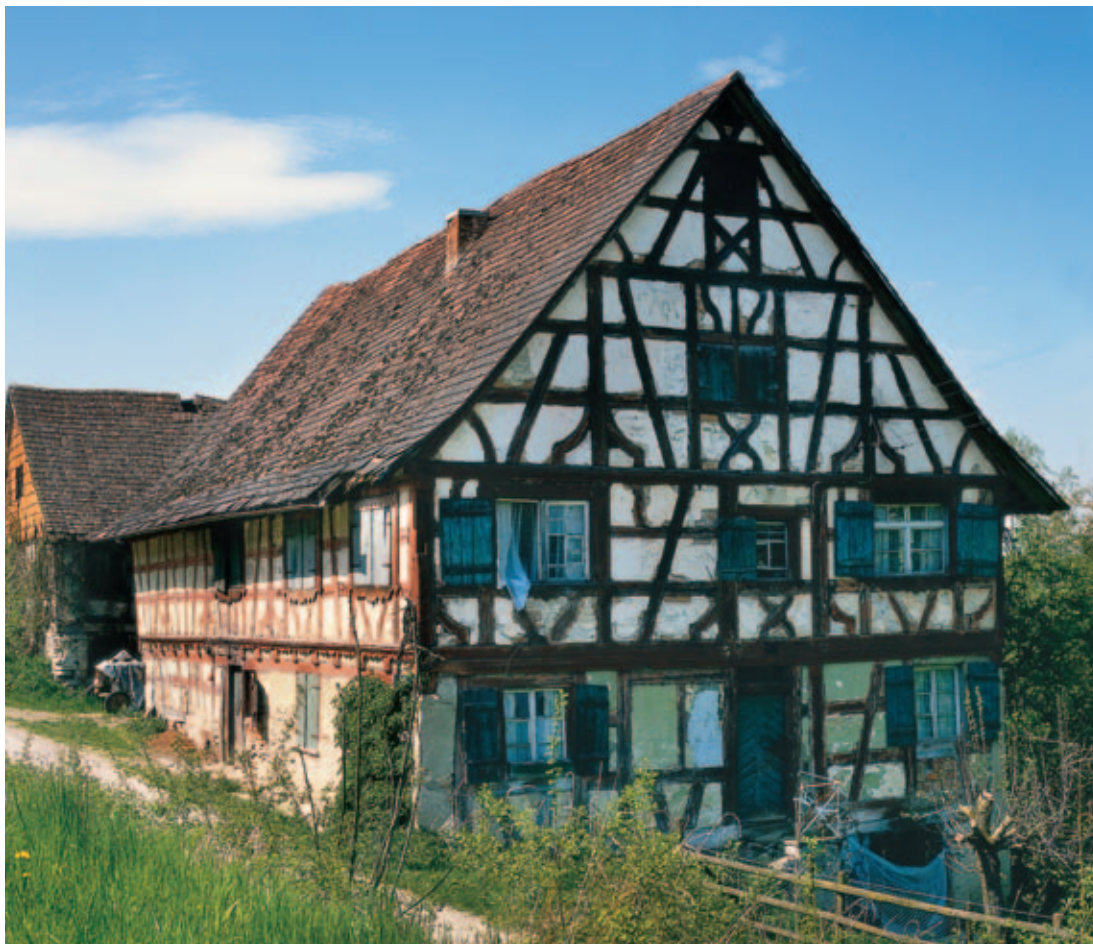
2 Der Ostgiebel der Schiggendorfer Schmiede; im Hintergrund das Werkstattgebäude, Zustand um 1985.

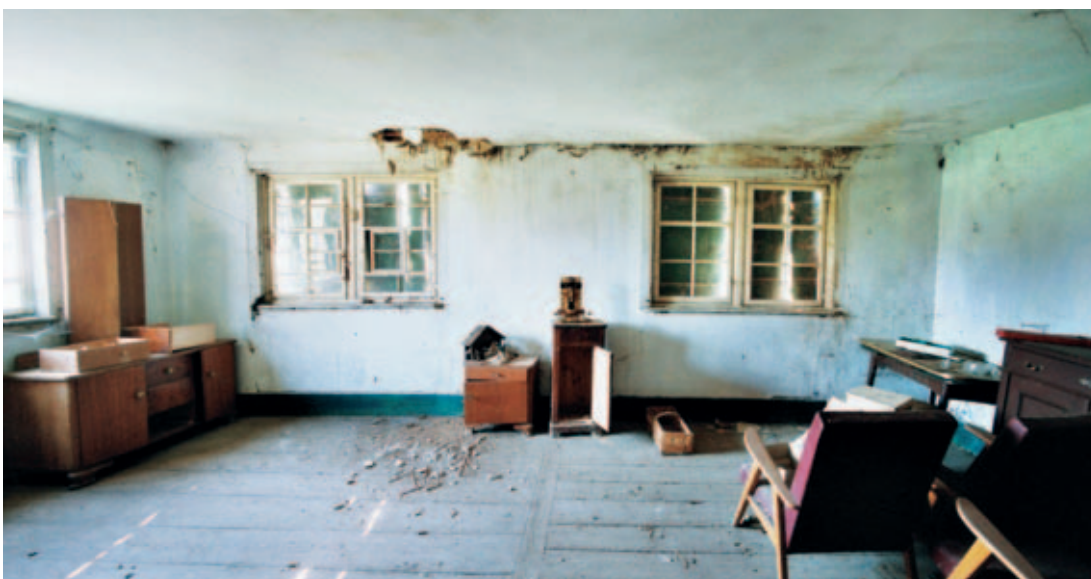
*7 Südöstliche Stube im Obergeschoss, Blick auf die südseitigen Fenster, Zustand Oktober 2003.*

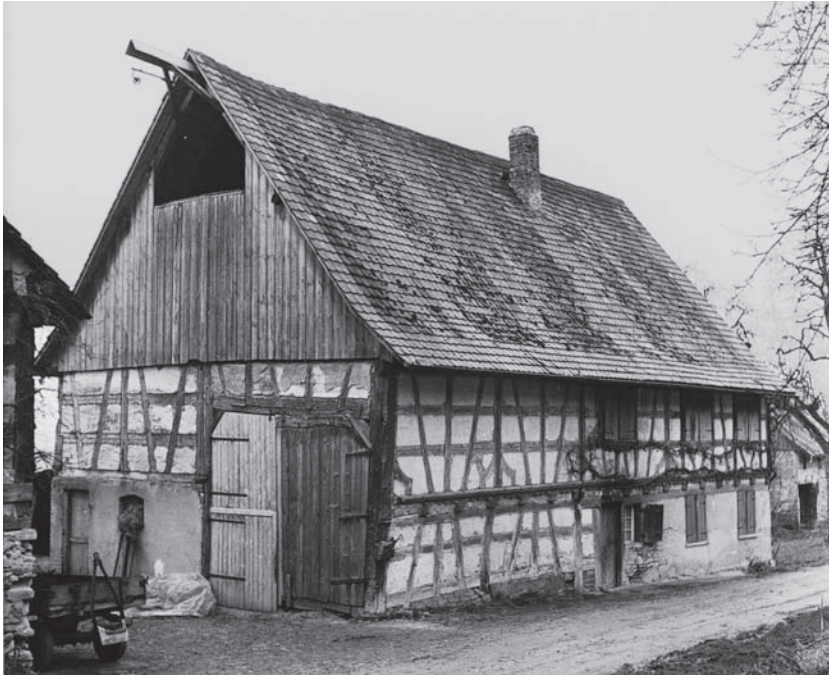
8 Giebel des Ökonomieteils nach Einbau des Heuaufzugs, Zustand 1973.

9 Notsicherung der Südwestecke des Ökonomieteils im Herbst 2003.

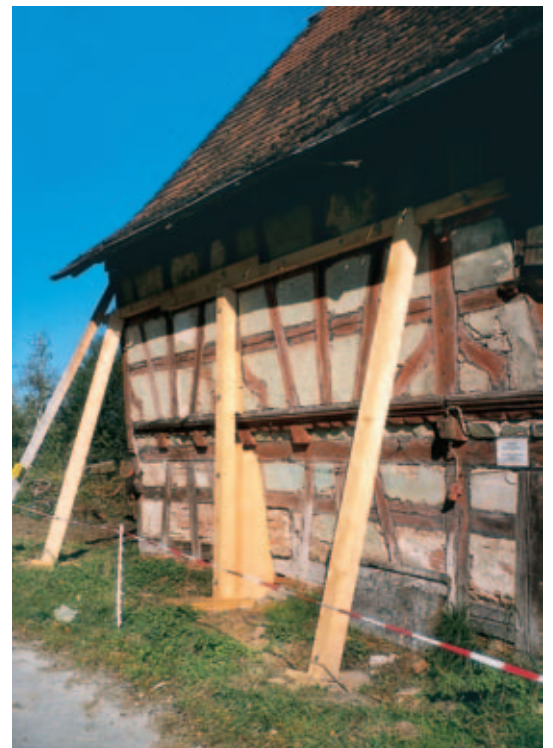
10 Jahrelanger Wassereintritt hat starke Fäulnis-schäden an der Stuhlschwelle, den Balkenköpfen und dem Rähm der südlichen Traufe hinterlassen, Zustand November 2003.

Jahrzehntelanger Wassereintritt durch die zunehmend schadhafte Biberschwanzdeckung hatte große Teile der Dachbalkenlage und insbesondere der Dachfußpunkte mit den Stuhlschwellen, Sparren- und Stuhlfüßen und den Fachwerkrahmen zerstört. Die dauerfeuchten Balkenköpfe und Schwellen wurden zum Teil regelrecht durch die Dachlasten zerquetscht oder durchstanzt. Besonders dramatisch war jedoch, dass sich die Schäden am Dachfuß nicht auf einzelne Schwerpunkte beschränkten, sondern an diesem Haus rundum vorlagen!

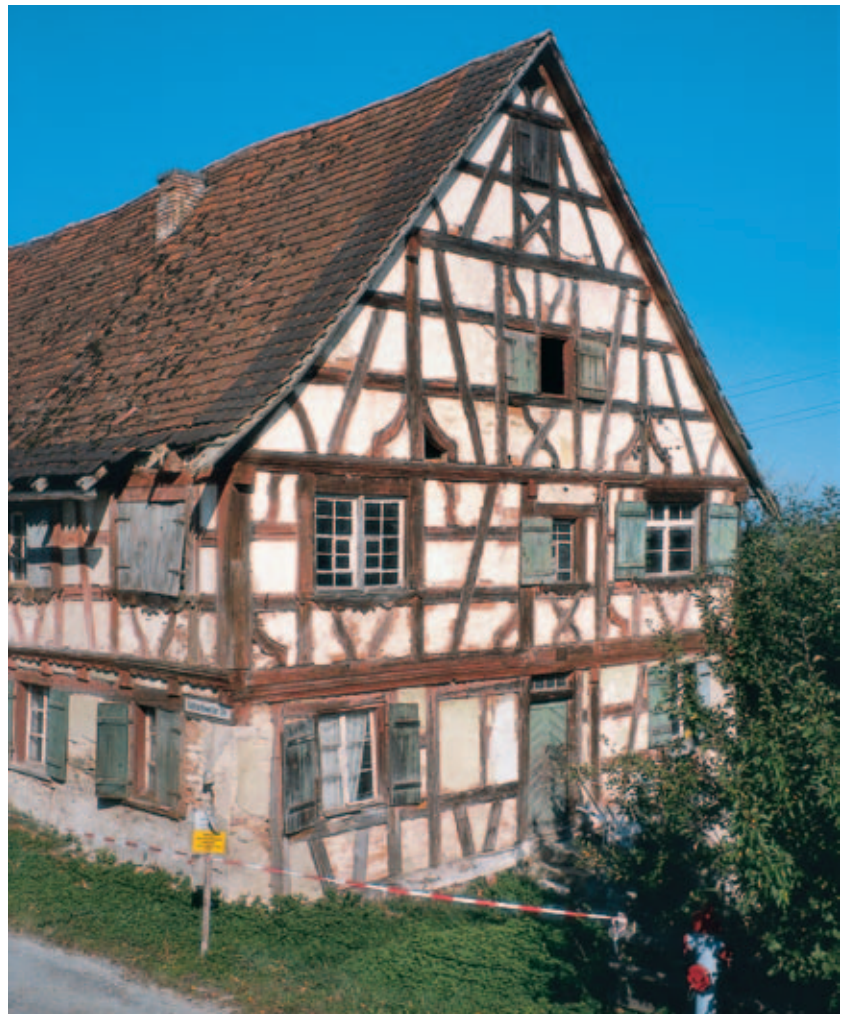
14 Giebel des Wohnteils, Zustand Herbst 2003.

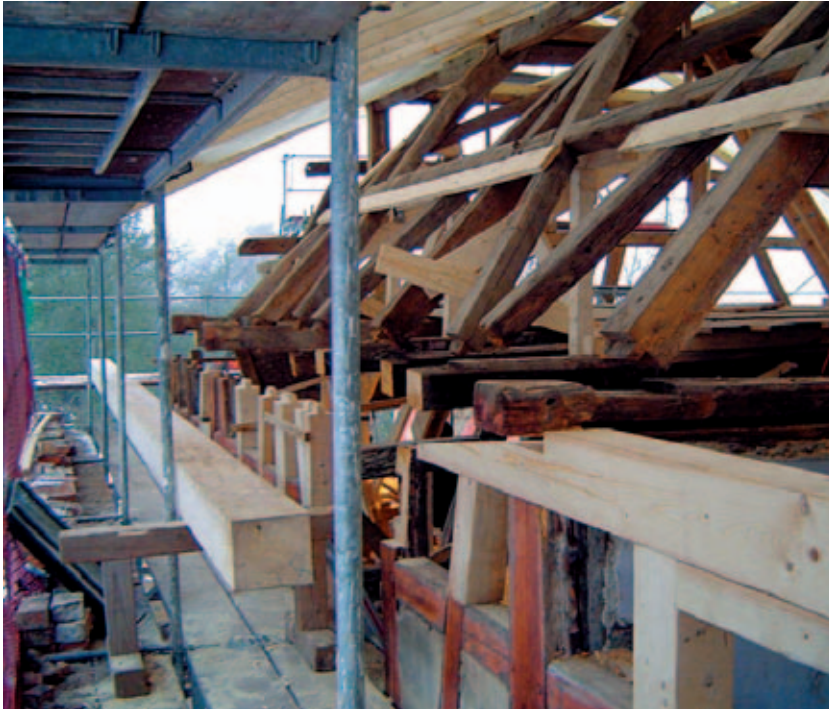
15 Wiederherstellung der Pfettenauskragung mit knieförmigem Bug für das Flugsparrenpaar am Ostgiebel, Zustand Februar 2004.

beiden Giebel durch Beseitigung ihres weiten Dachüberstandes, denn fortan fehlte den Fachwerkfassaden ein wirksamer Witterungsschutz. Die bauzeitlichen Schwebegiebel, die jeweils ein Flugsparrenpaar getragen haben müssen, lassen sich noch anhand der abgesägten Rähmbalken und den Versätzen für die wohl knieförmigen Büge nachweisen.
