# DENKMALPFLEGE IN BADEN - WÜRTTEMBERG

NACHRICHTENBLATT DES LANDESDENKMALAMTES

17. JAHRGANG  
JAN. - MÄRZ 1988

## Dieter Planck: Archäologische Ausgrabungen in Walheim a. N., Kreis Ludwigsburg

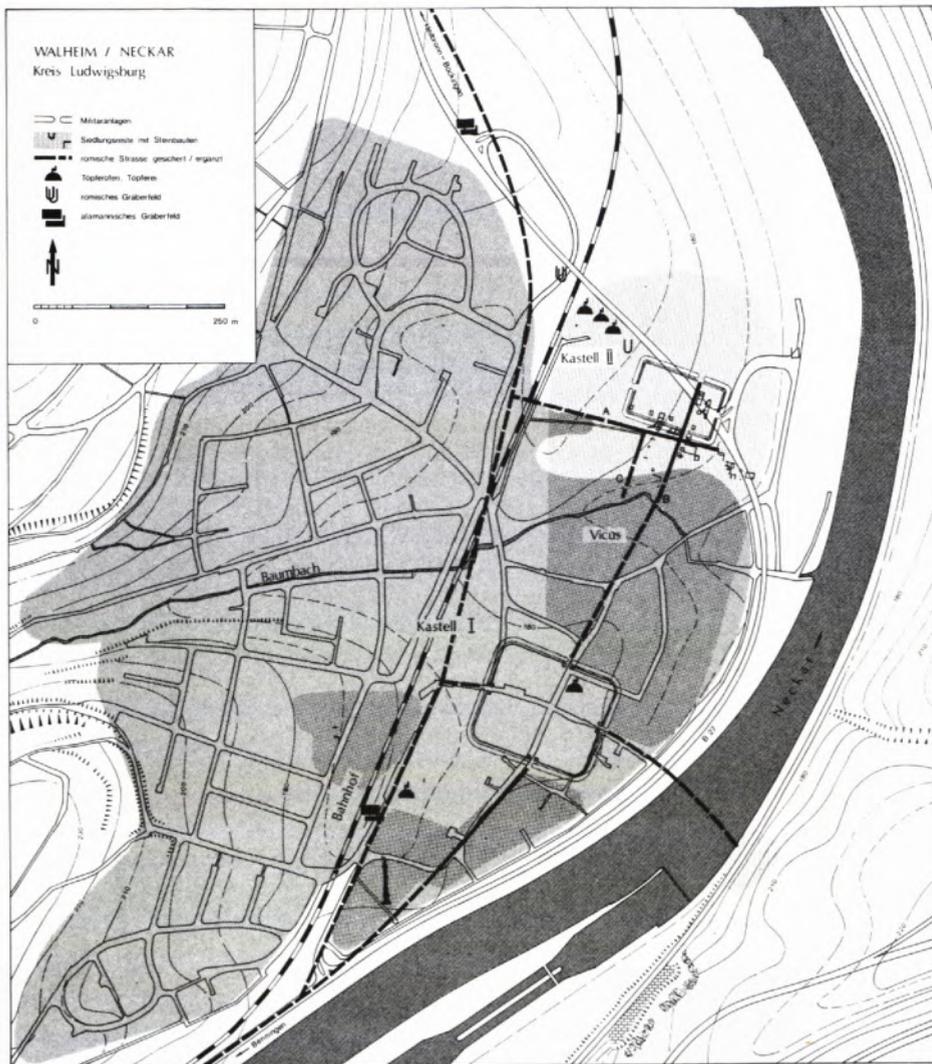
1 WALHEIM a. Neckar, Gesamtplan der römischen Topographie.

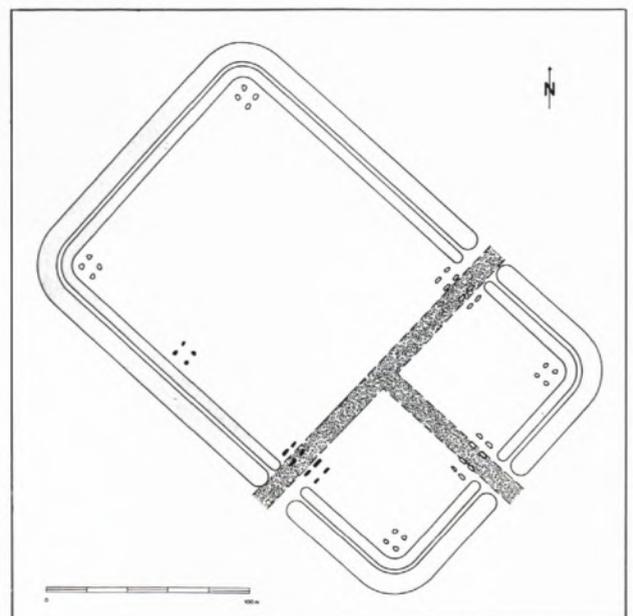
2 ÜBERSICHTSPLAN des Holz-Erde-Kastells II in Walheim.

Anläßlich der großen archäologischen Ausgrabungen für das Neubaugebiet wurde 1982 ein bisher unbekanntes Holz-Erde-Kastell mit einer Länge von 100 m und

einer Breite von ca. 60 m erfaßt. Seine Umwehrung besteht aus einem äußeren Graben mit 4 m Breite und 2 m Tiefe und einem inneren Spitzgraben mit 2,5 m Breite und 1,7 m Tiefe. Von den sicher anzunehmenden drei Toren wurde ein Tor 1984 aufgedeckt. Die Innenfläche des Kastells beträgt somit ca. 0,6 ha. Wie zahlreiche Funde zeigen, wurde dieses Lager zwischen 85/90 n. Chr. und 95/100 n. Chr. benutzt. In diesen Jahren wurde das Kastell einplaniert und mit Gebäuden in Holz, später teilweise in Stein großflächig bebaut. Mit diesem Holz-Erde-Kastell besitzen wir zum erstenmal am „Neckarlimes“ von Köngen bis Wimpfen im Tal ein Kleinkastell dieser Größe, das sich deutlich gegenüber den bisher bekannten Kohorten- und Alenkastellen abhebt. Das für den Neckarlimes frühe Keramikmaterial belegt den Beginn in domitianischer Zeit, wohl kaum später als 85/90 n. Chr. Möglicherweise bildet dieses Kastell II von Walheim einen ersten, frühen militärischen Posten am Neckar, in dessen Folge erst dann der eigentliche Ausbau des Neckarlimes erfolgte.

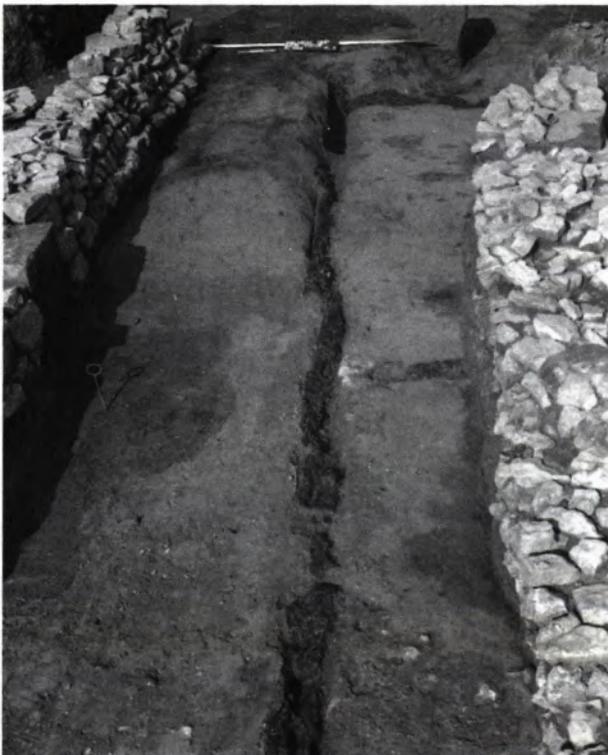
5 SPUREN der Holzbauten des frühen Lagerdorfes (verkohlte Balken), seitlich jüngere Fundamentreste.

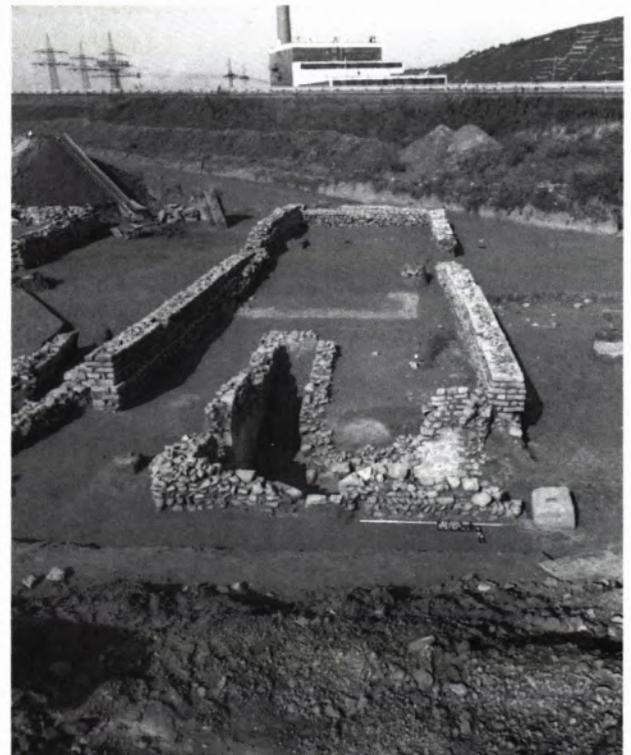
6 STEINKELLER und Fundamente eines Streifenhauses während der Ausgrabung.

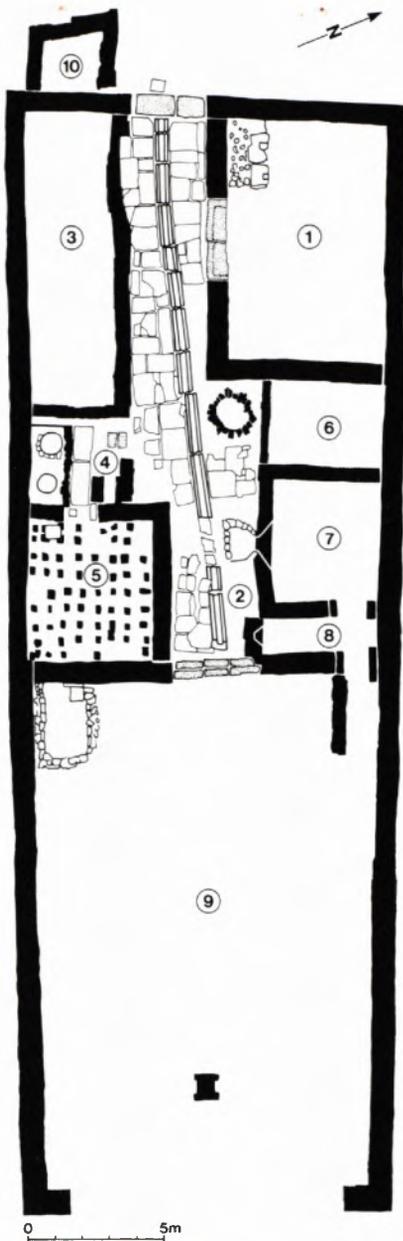
7 GRUNDRISS von Gebäude 19 aufgrund der Grabungen 1986: 1 Arbeitsraum mit Fundamenten einer Waage, 2 Mittelgang mit Wasserrinne, 3 u. 6 Arbeits- oder Lagerräume, 4 Backraum und Heizraum für Raum 5 (mit Fußbodenheizung), 7 Keller mit Vorraum 8 und Treppe, 9 große Halle.

Anstelle älterer hölzerner Streifenhäuser wurde das 1984 erstmals angeschnittene und 1986 vollständig untersuchte große Gebäude 19 errichtet. Es handelt sich hierbei um einen großen rechteckigen Steinbau, genau zwischen den Straßen B und C. Das Gebäude ist 48 m lang und 13,6–14,7 m breit. Das Gebäude liegt trotz der Aufplanierung noch in einer natürlichen Senke und ist deshalb ungewöhnlich gut erhalten. Durch Erosion wurde diese Senke in nachrömischer Zeit überdeckt, so daß das Gebäude vorzüglich konserviert wurde. Das sehr sorgfältig mit viel Mörtel gemauerte Bauwerk war wohl zweigeschossig, wie verschiedene bauliche Details zeigen. Das Gebäude ist ziemlich genau in zwei Hälften geteilt. Die nach Osten orientierte Hälfte hat zur Straße hin eine 10 m breite Öffnung, die für die Funktion des Gebäudes sehr wichtig ist. Ein sehr großer, sorgfältig behauener Auflagenstein für einen massiven Pfeiler befand sich genau in der Mitte des Gebäudes. An dieser Stelle konnte die große Halle zum Eingang hin abgeschlossen werden. Genau in der Mitte des Gebäudes befindet sich eine Trennmauer mit einem zentralen, etwa 3 m breiten Eingang. Durch dieses Portal gelangte man in einen etwa 3 m breiten Gang, der von Westen her durch ein 3 m breites Tor betreten werden konnte.

Durch die offenbar vorgegebene Größe von Raum 1 mußte der Mittelgang abgeknickt werden. Dieser Raum hatte vom Gang her eine 2,4 m breite Türe, die sich genau in der Mitte der Längsachse befindet. Der 8,6 m lange und knapp 6 m breite Raum hat wohl für die Benutzung des Gebäudes eine wichtige Funktion. Seine Größe war auch für die Anlage des Ganges bestimmend. Offenbar wurde hier mit großformatigen Gegenständen gearbeitet. Der Boden des unbeheizten Raumes war auf einer Rollierung mit Ziegelplatten ausgelegt. In der südwestlichen Raumecke fanden sich zwei große Steinblöcke mit Aussparungen, die wahrscheinlich als Unterbau für eine große Waage dienen. Die ungewöhnlich aufwendige Wasserrinne, die großen Sandsteinplatten im Gang sowie auch die starke Abnutzung der Türschwellen, die den Gang abschließen, zeigen, daß hier starker Publikumsverkehr herrschte. Ähnlich wie in südländischen Markthallen diente wohl die Wasserrinne zum Säubern des Durchgangs. Das dazu not-

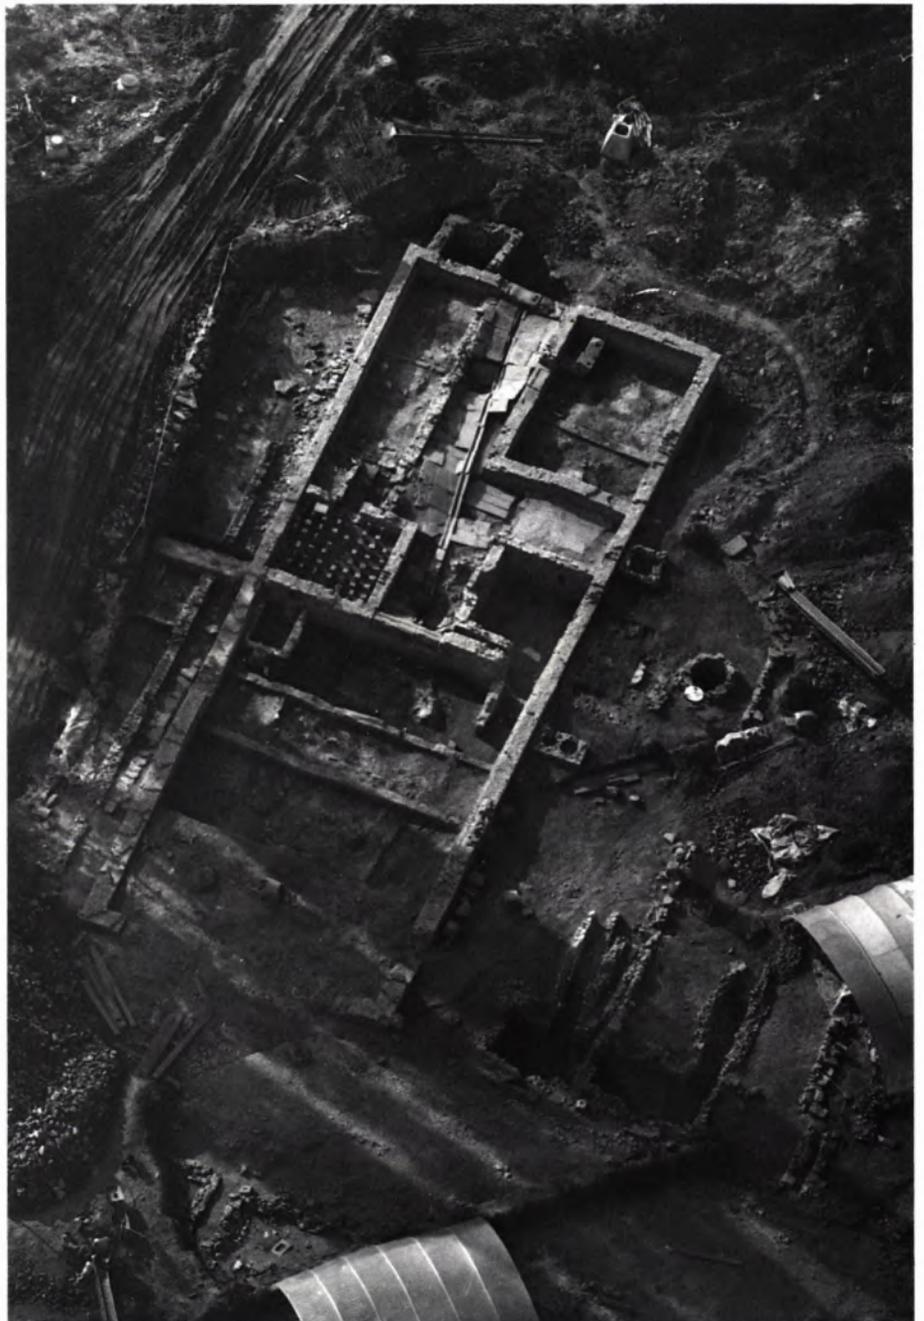
8 ANSICHT von Gebäude 19 mit angrenzenden Streifenhäusern. Luftbild freigegeben durch Reg.-Präs. Stuttgart Nr. 0/41885 vom 4. 11. 1986.

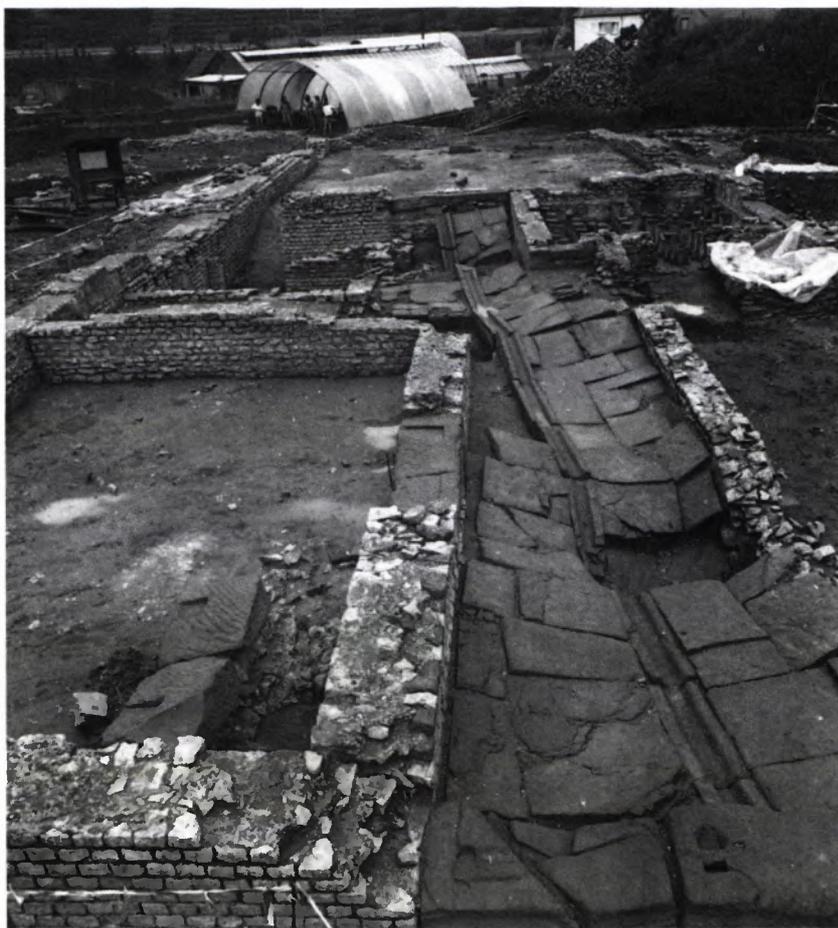
9 MITTELGANG von Gebäude 19 mit Wasserrinne und Sandsteinplatten. Im Raum links die Fundamente für eine Waage.

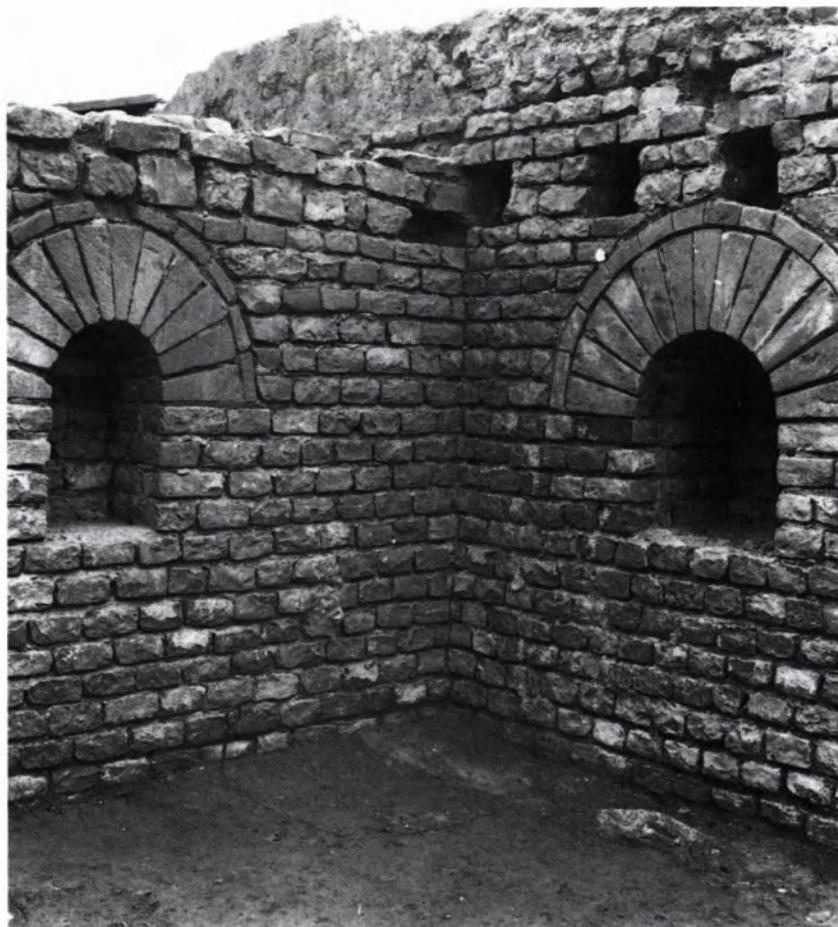
10 KELLER von Gebäude 19 mit hervorragend erhaltenen Mauern und Abstellnischen. Die Balkenlöcher für die Holzdecke sind gut sichtbar.

wendige Wasser konnte unmittelbar vor Raum 6 aus einem Steinbrunnen geschöpft werden. Die dendrochronologische Untersuchung von dort geborgenen Hölzern ergab ein Fällungsjahr von  $166 \pm 10$  n. Chr., so daß mit dem Bau frühestens in der Mitte der zweiten Hälfte des 2. Jahrhunderts zu rechnen ist. Ein weiterer Raum ist mit Fußbodenheizung ausgestattet. Besonders bemerkenswert ist der ungewöhnlich qualitätvolle aufgemauerte Keller, der über einen rechteckigen Vorraum (Raum 8) betreten werden konnte. Der etwa 5,5 auf 4,5 m große Keller bildet ein Glanzstück römischer Mauertechnik. Die fast auf den Zentimeter gleich großen Kalksteinquader, mit denen die Mauern aufgeführt wurden, werden an der Nord- und an der Westseite von insgesamt drei vorzüglich gearbeiteten Abstellnischen unterbrochen. Auf der südlichen Kellerseite befindet sich ein Luftschacht, der in den Gang (Raum 2) mündet. Aufgrund der vorhandenen Balkenlöcher läßt sich eine lichte Höhe des Kellers von 1,8 m ermitteln.

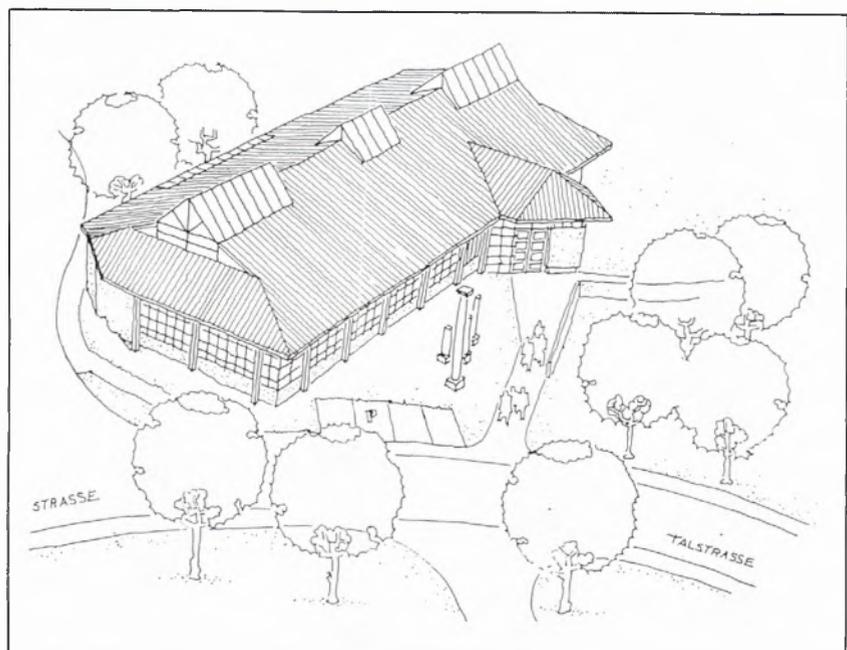
11 SCHRÄGANSICHT des geplanten Schutzbaues über Gebäude 19 in Walheim.

Schon während der Grabung im Jahre 1986 war der Gedanke aufgetaucht, das hervorragend erhaltene Gebäude 19 zu erhalten und durch ein Schutzhaus in seiner

Substanz zu sichern. Ein Kreis namhafter Archäologen aus der Bundesrepublik Deutschland hatte sich nach einer Besichtigung der Grabung in Walheim im September 1986 für die Erhaltung dieses ungewöhnlichen Bauwerks ausgesprochen. Obwohl das Gebäude mitten in drei Baugrundstücken sowie im geplanten Straßenbereich lag, haben die Gemeindeverwaltung und der Gemeinderat von Walheim einer Umplanung und dem Grunderwerb zur Sicherung des römischen Bauwerks zugestimmt. Dadurch wurde die Möglichkeit der Realisierung des Schutzbaus und damit der Erhaltung und des öffentlichen Zuganges dieses für Süddeutschland bisher einmaligen Bauwerks ermöglicht. Seine originale Bausubstanz kann nur auf Dauer konserviert werden, wenn über der Ruine ein vollständig geschlossener Schutzbau errichtet wird. Die Gemeinde Walheim beauftragte Architekt Dipl.-Ing. R. Baier, Besigheim, mit der Planung. Der Schutzbau, der nun 1988 errichtet werden soll, kostet insgesamt 1,2 Mio. DM; die Finanzierung dieser Maßnahme war nur möglich durch erhebliche Zuschüsse, die das Landesdenkmalamt Baden-Württemberg, der Landkreis Ludwigsburg und die Denkmalstiftung Baden-Württemberg erbringen. Darüber hinaus hat eine Spendenaktion der Gemeinde Walheim einen weiteren namhaften Beitrag geleistet. Durch diese gemeinsame Planung und Finanzierung wird es möglich, über der wohl erhaltenen Ruine des römischen Gebäudes ein Schutzhaus zu erstellen, das gleichzeitig die Möglichkeiten bietet, den Besucher neben den originalen Befunden auch ausführlich über die Funktion des Gebäudes, aber auch über die wissenschaftliche Bedeutung der römischen Siedlung zu infor-

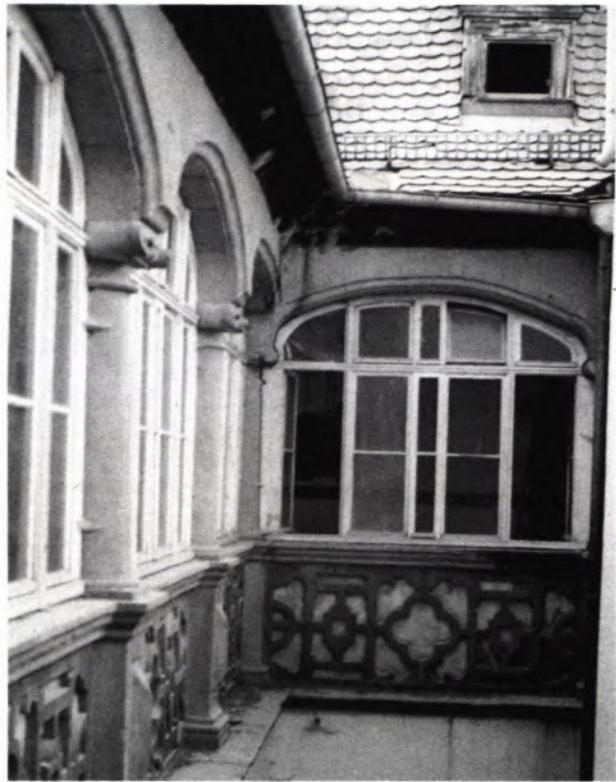
5 DER INNENHOF vor Beginn der Instandsetzung mit Fenstern und vermauerter Brüstung.

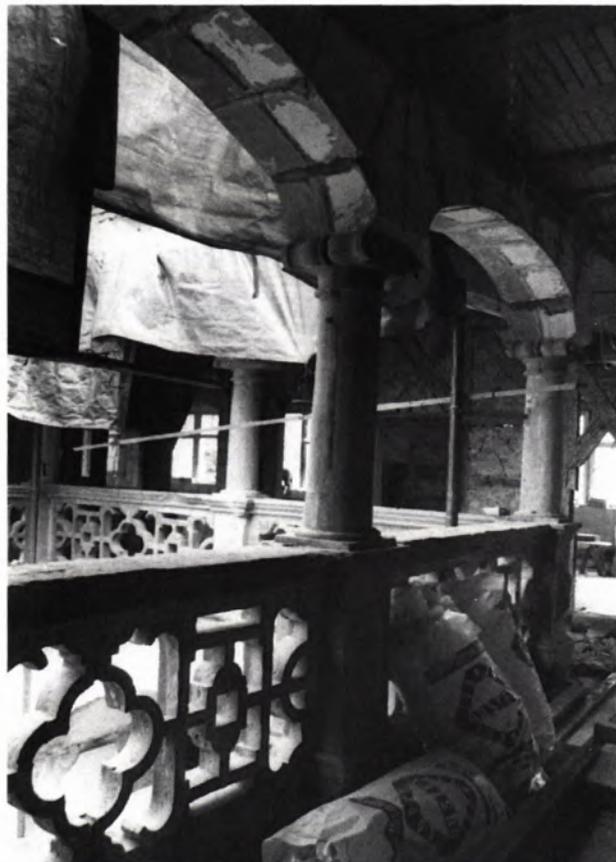
6 DER INNENHOF während der Instandsetzung.

Widerspruch kam aus technischer Sicht: Die ohnehin verhältnismäßig schmalen Laubengänge wurden als Flure zu schmal für eine Schule. Die miteinander getroffene Entscheidung, statt der Glaswände in den Laubengängen über dem Innenhof einen gläsernen Schirm

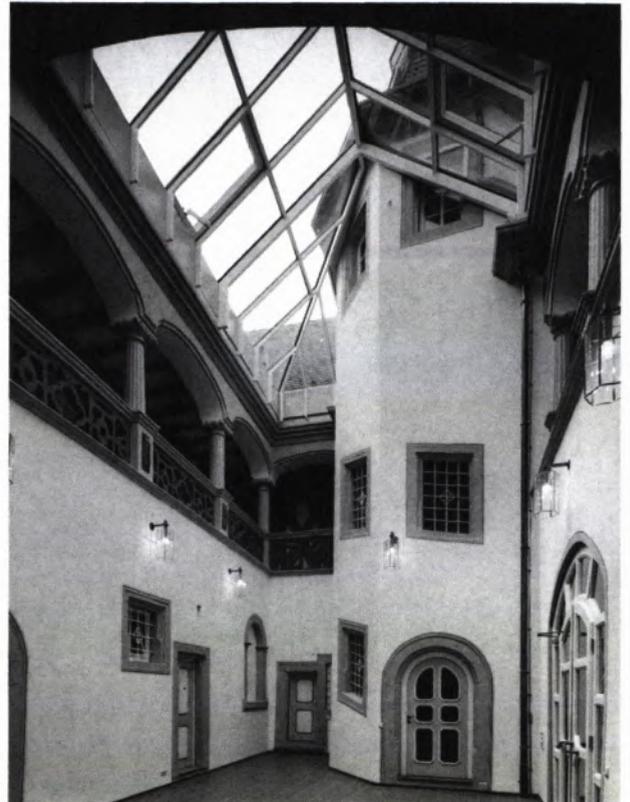
8 DER INNENHOF mit der gläsernen Überdachung.

Doch je länger darüber nachgedacht wurde, um so mehr gewann sie an Boden. Eine heikle Konsequenz war allerdings die, daß die alten eisenbeschlagenen Flügel des Eingangstors, die nunmehr als Luftabschlüsse nicht mehr taugten, nur mit dem Kompromiß erhalten werden konnten, daß sie im Winter hinter Nurglastüren wie in Aspiq erscheinen!

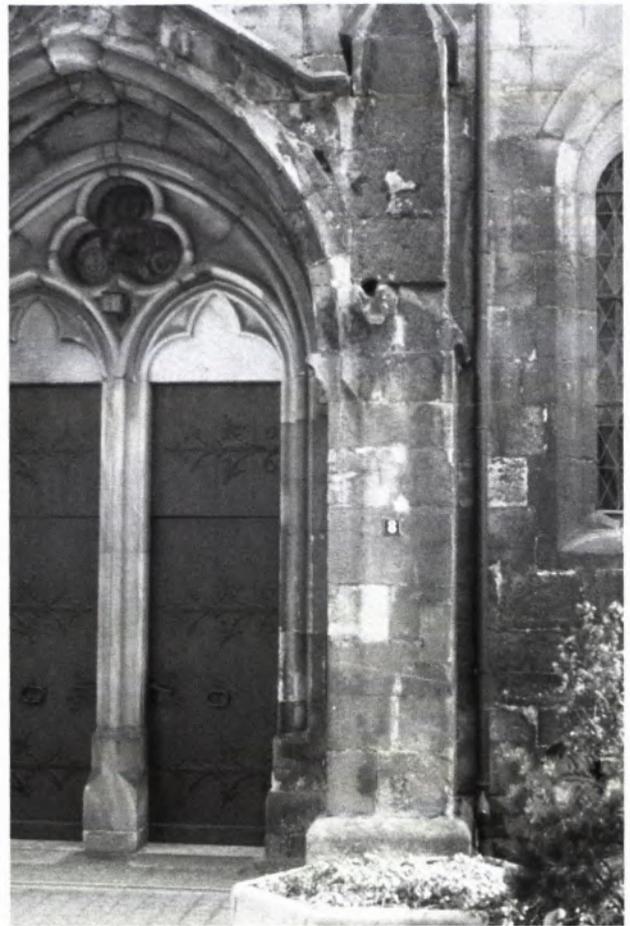
8 ESSLINGEN, Münster St. Paul. Sehr starke Verschmutzung und Krustenbildungen auf Schilfsandstein. Unter den Schmutzkrusten sind teilweise hohe Gipsanteile und tiefreichende Auflösungen zu beobachten.

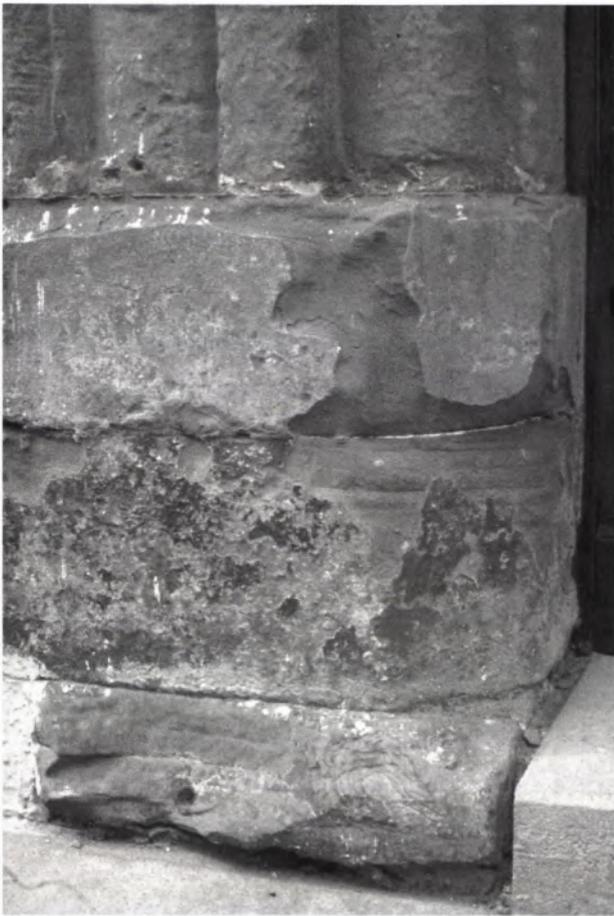
10 KUCHEN, Kreis Göppingen, Evangelische Pfarrkirche. Die Aufnahme zeigt im oberen Bereich vermutlich einen Schilfsandstein, als Sockel wurde wahrscheinlich ein lokaler Sandstein des Braunen Jura verwendet. Der Stein im Sockelbereich zeigt ein starkes Absanden und oberflächenparallele Abblätterungen. Die sedimentär bedingte lagige Struktur wird durch die Verwitterung herausgearbeitet.

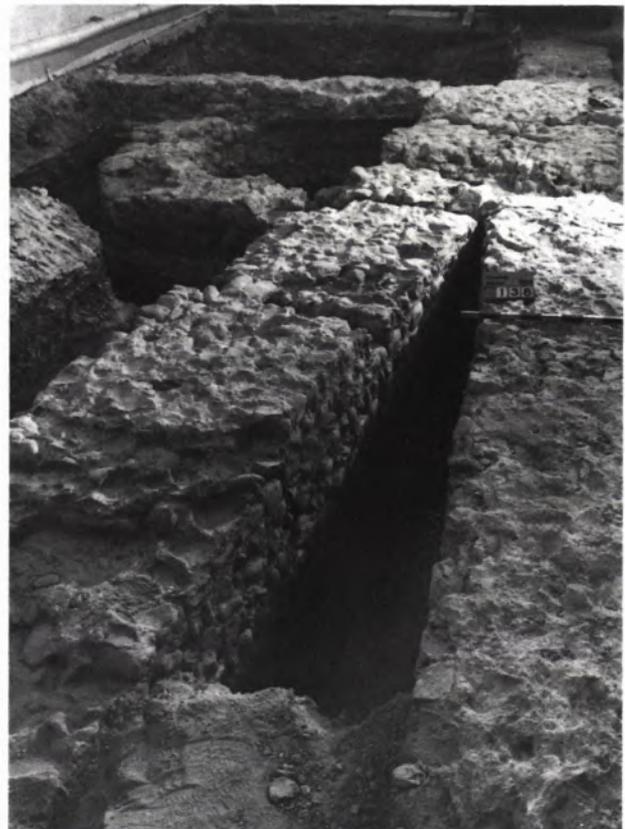
1 RAVENSBURG, Waaghaus. Übersichtsaufnahme der Mauerbefunde im Nordteil.

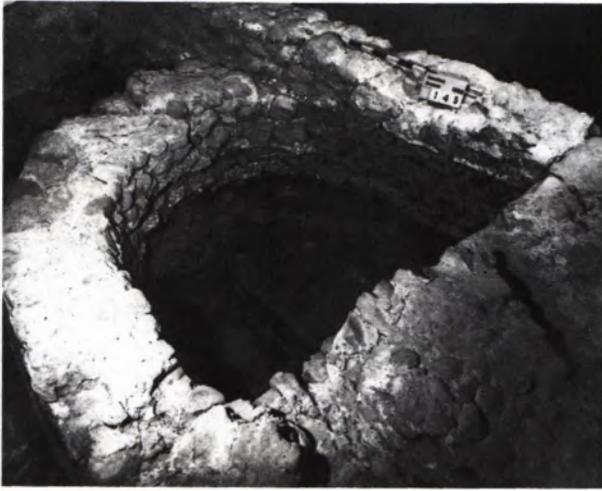
3 FUNDAMENT eines Brennofens, der gegen die stauferzeitliche Stadtmauer angebaut worden ist.

Nach der Aufgabe des Schwellbaus wurde das Gelände innerhalb der Stadtmauer beträchtlich aufplaniert und ein Brennofen an die Stadtmauerecke angebaut. Wegen der hohen Brandgefahr, die von diesen gewerblichen Anlagen ausging, wurden Brennöfen meist an den Siedlungsrand gedrängt. Die bogenförmige Substruktion des Ofens war 0,9 m stark, seine Basis an der Stadtmauer 2 m breit. Er reichte 1,8 m nach Norden. Vermutlich handelte es sich um einen Ziegelbrennofen; zumindest legt das zahlreiche Ziegelmaterial, das in seiner Nähe gefunden wurde, diese Interpretation nahe.

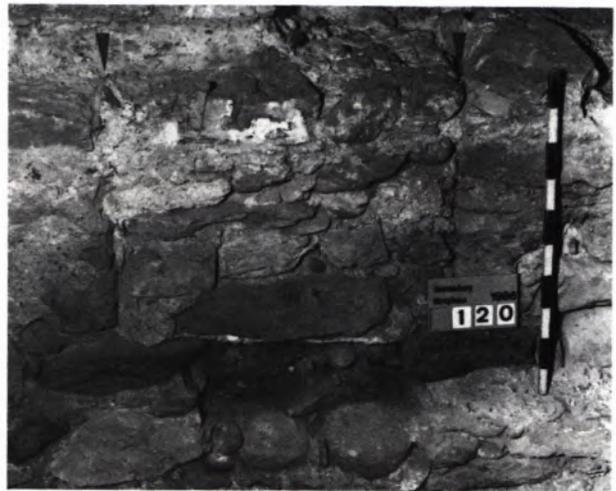
4 ZUGESetzte TÜR im Fundament des Waaghhauses, östlicher Eingang zum Spital.

Aufgrund der Befundsituation kann festgestellt werden, daß der östliche Teil des Gebäudes ein erheblich tieferes Bodenniveau aufwies als der Westteil. Ein schmales, 0,55 m breites, querlaufendes Fundament, das Teile des Brennofens einbezieht, trennt einen 7 m breiten und über 13 m langen Raum ab. In seiner Südwestecke waren die Reste eines Ofens erhalten, der Rauchabzug erfolgte offenbar nach außen durch die Südmauer. Eine Unterteilung des Raumes konnte nicht festgestellt werden. Zwei Türen, eine im südlichen Teil der Ostwand und eine in der Nordwand, waren teilweise erhalten. Sie könnten als Indiz für eine Zweiteilung des tiefergelegenen Raumes herangezogen werden. In der Ostwand konnten auch Ansätze eines Fensters festgestellt werden. Erhalten waren die Sohlbank, die unteren Teile

der verputzten Laibungen sowie der Ansatz eines mittelständigen Fensterstockes aus Werkstein. Das bis knapp unter dem gegenwärtigen Bodenniveau erhaltene Mauerwerk, das heute dem Waaghhaus als Fundament dient, wies in weiten Teilen noch einen Innenputz auf.

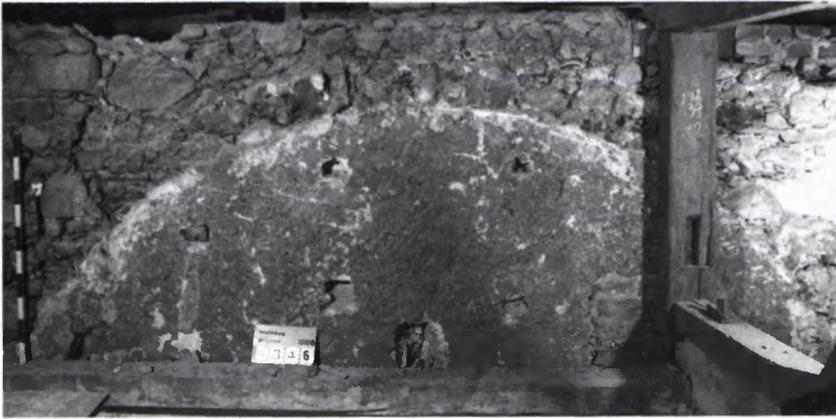
5 ABDRUCK eines Gewölbes im aufgehenden Mauerwerk der Westwand des Waaghause.

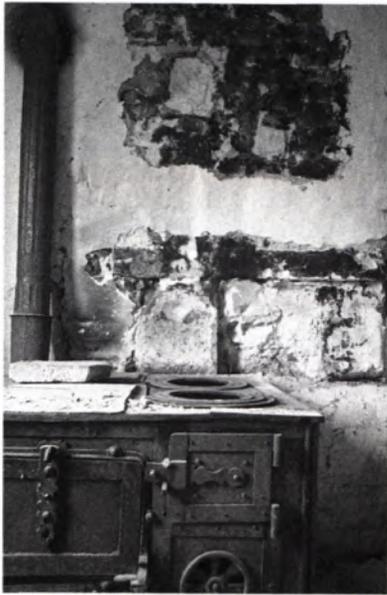
2 VELLBERG, Kreis Schwäbisch Hall, Im Städtle 29 (1584 d), verrußter Wandabschnitt einer Flurküche, unten: Steinfassung der Hinterladeröffnung, oben: Rauchführungslöcher.

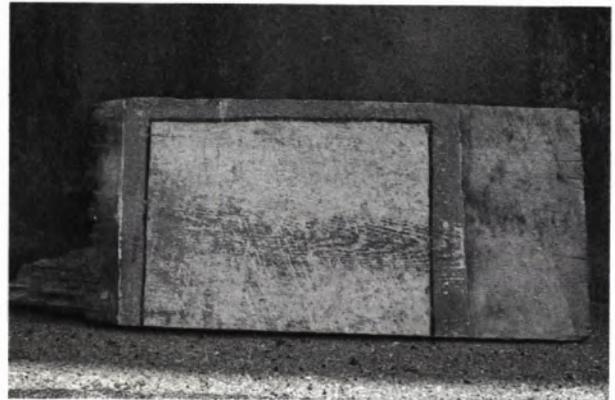
3a DECKEN-△  
UNTERSEITE  
eines gehobenen  
Raumes.

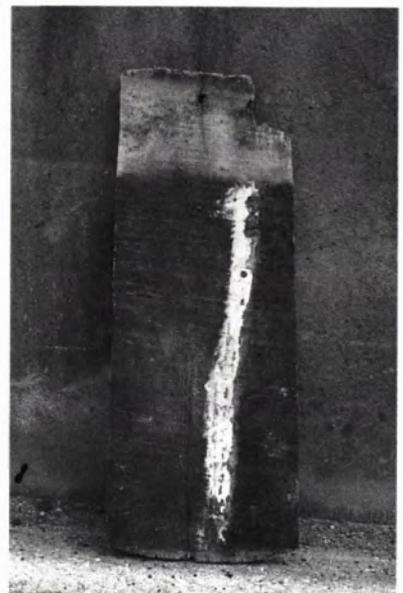
3b DECKEN-▷  
UNTERSEITE ei-  
ner Küche.

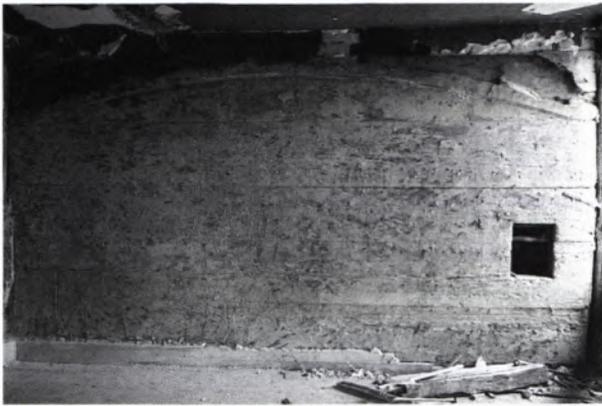
4 ESSLINGEN, Karmeliterstraße 3 (1423 d). Stirnwand einer Bohlenstube mit Basisbohle für die gewölbte Decke.

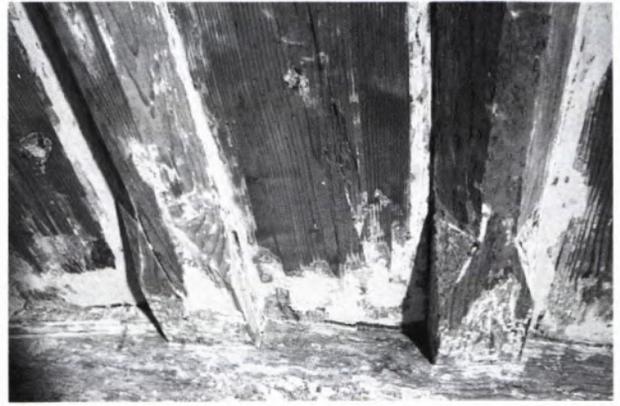
5 ESSLINGEN, Obertorstraße 74 (1349 d). Auflagerbereich einer Bretter-Balken-Decke.

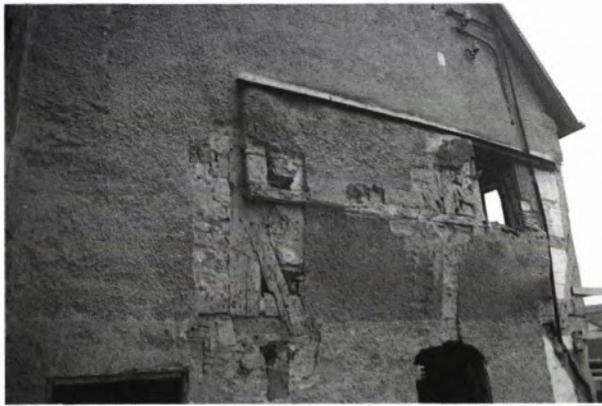
6 OBERBOIHINGEN, Kreis Esslingen, An der Kirche 14 (1467 d), verputzter Fenstererker.

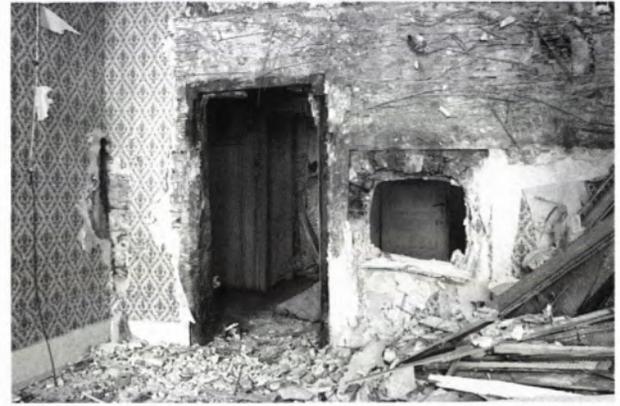
7 ESSLINGEN, Ottilienplatz 9 (1402 d), in Bohlenwand eingeschnittene Hinterladeröffnung für Kachelofen.

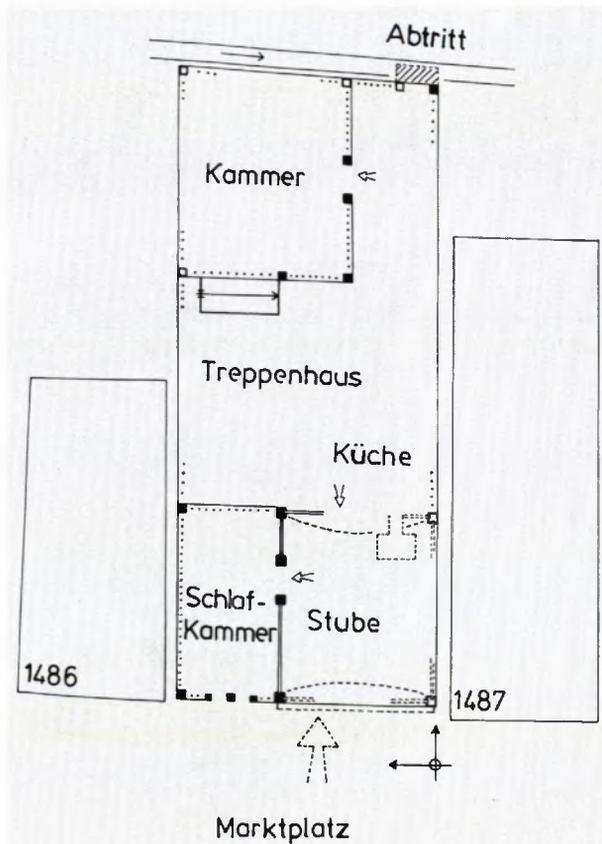
◁ 8 BESIGHEIM, Kreis Ludwigsburg, Marktplatz 4 (1501 d), Zugang zur Schlafkammer nur über die Stube.

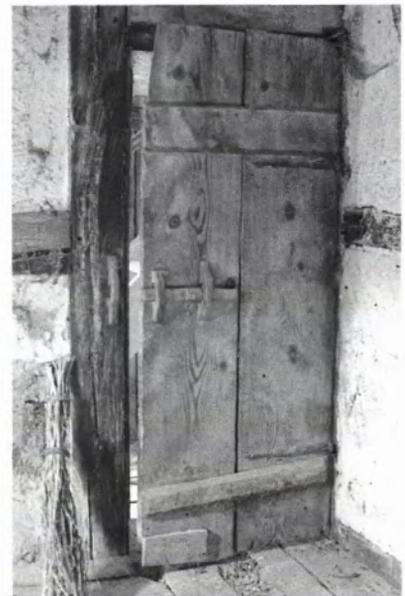
▷ 9 SCHLIERBACH, Kreis Göppingen, Hauptstraße 33 (17. Jh.), von innen verriegelbare Dachkammertüre.

Kammern beziehungsweise Raumeinheiten, deren Türen von innen verriegelbar sind, implizieren Wohnräume (Abb. 9). Freie Flächen mit alten Treppenlöchern im Gebälk, Treppenbelichtungen in ungeordneter Lage und eine erschließungstechnisch günstige Lage zum

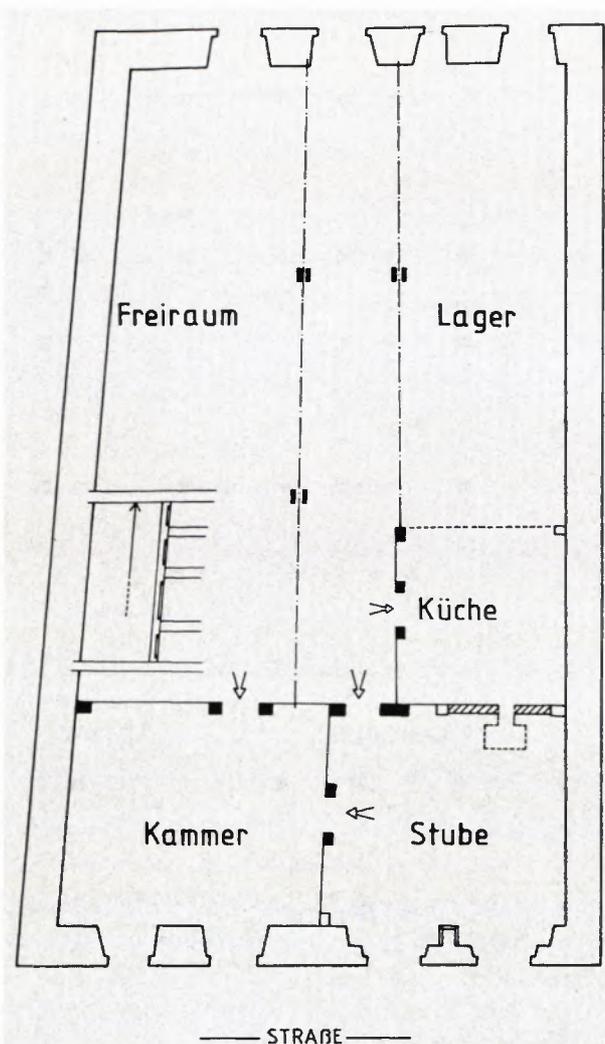
10 ÜBERLINGEN, Bodenseekreis, Petershauser Hof (1518 d), 2. Obergeschoß; im Grundriß vorhandene Lagerfläche.

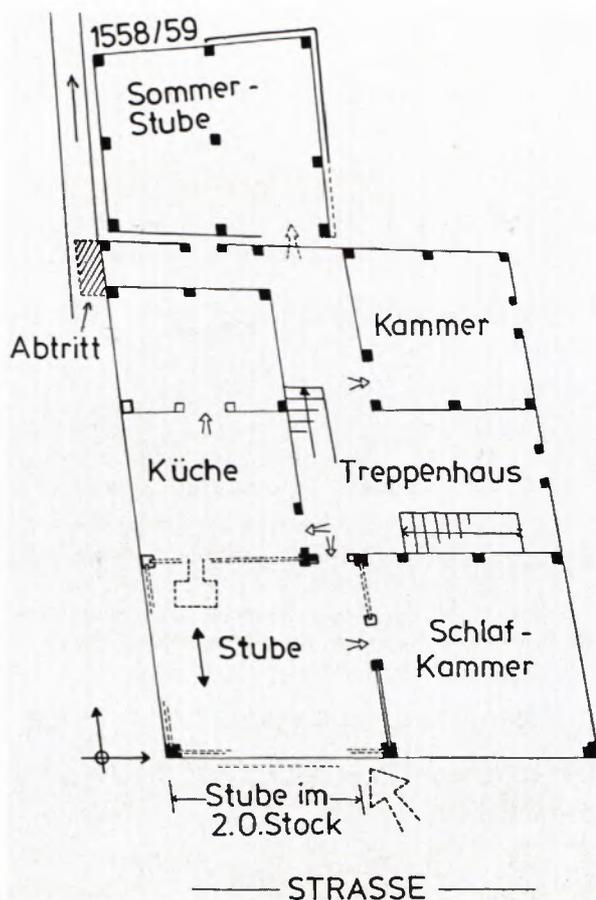
11 BIETIGHEIM, Kreis Ludwigsburg, Schieringerstraße 18 (1537 d), 1. Oberstock; im rückwärtigen Hofraum 1589 angebaute Sommerstube.

Große Räume in hervorgehobener Lage mit repräsentativer Ausstattung, großflächiger Belichtung, aber zum Teil ohne Erwärmungsmöglichkeit sind häufig als sogenannte Sommerstuben (Abb. 11) oder Versammlungsräume (Saal) anzusprechen (Abb. 12).

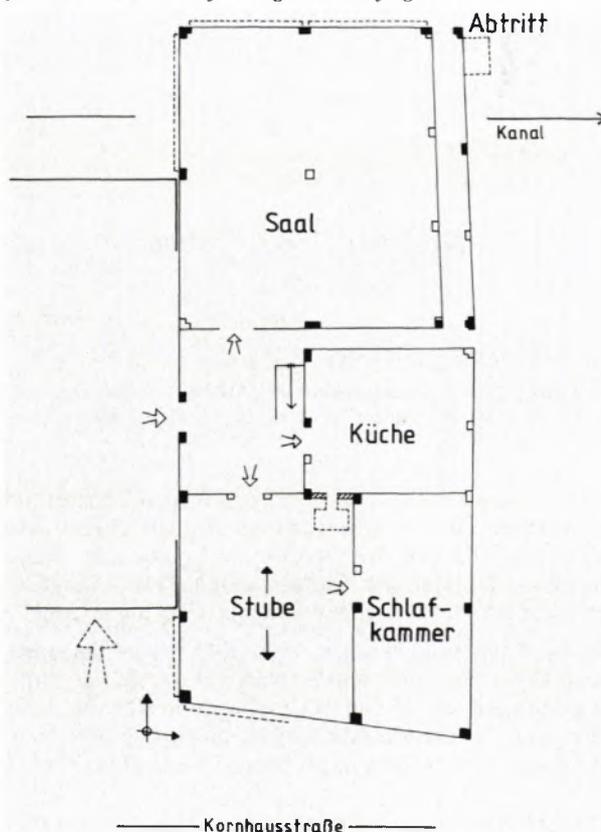
12 TÜBINGEN, Kornhaus (1564 d), 2. Oberstock; großer ungeheizter Saal mit aufwendiger Fensterfolge.

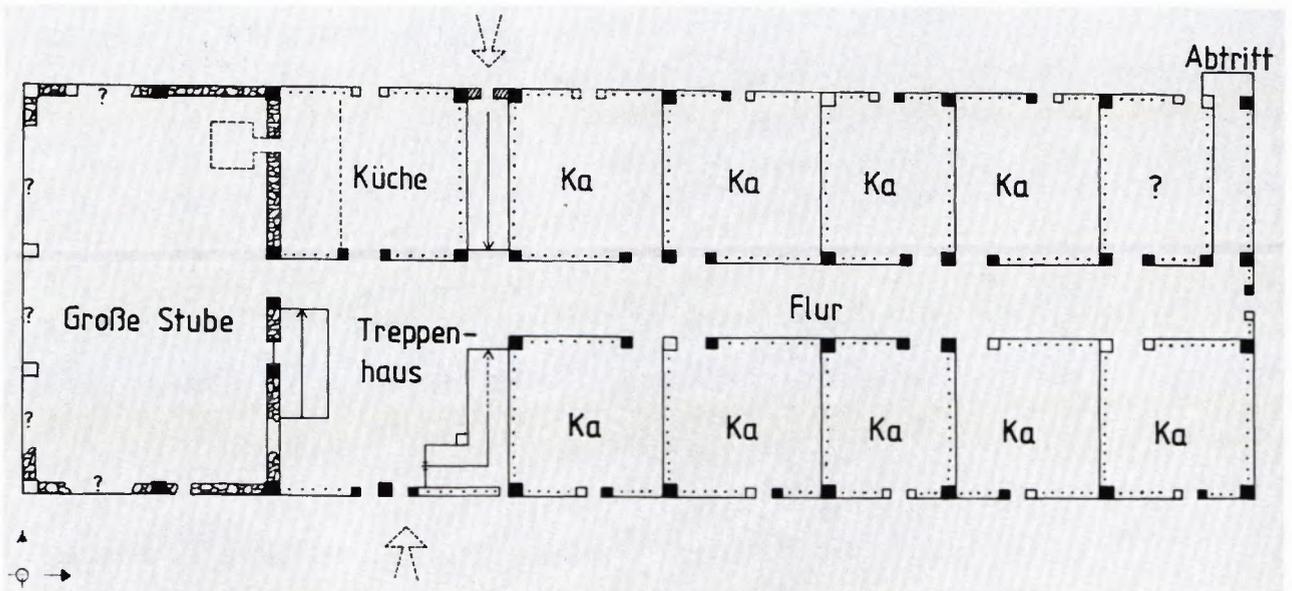
13 BOPFINGEN, Ostabkreis, Seelhaus (1505 d), 1. Oberstock; Treppenhaus, Fluranlage, Kammeraufreihung, Abtritt.

Restgrundriß fixieren das Treppenhaus oder den Flur (Abb. 13). Sind einem langgezogenen Flur eine Vielzahl von Einzelräumen zugeordnet, spiegeln sie in aller Regel Gasträume oder Wohnräume einer großen Hausgemeinschaft wider. Abhängig von der Entsorgung ist der Abtritt. Nicht selten wird die Lage des Abtritts durch die Anlage eines schmalen, engen Flures erkennbar. In der Regel führt er zu einer Außenwand. Ob es sich dabei

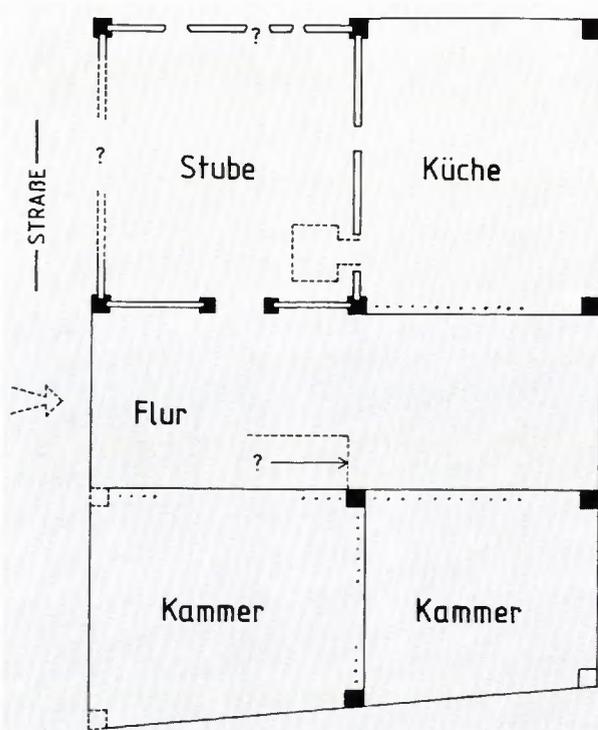
14 ESSLINGEN, Obertorstraße 74 (1348 d), 1. Obergeschoß; „Prototyp“ einer dreizonigen und zweischiffigen Grundrißgliederung.

Faßt man diese an vielen Bauten gesammelten Beobachtungen für das Land Baden-Württemberg zusammen, ergibt sich für den städtischen Hausbau des Spätmittelalters überwiegend ein dreizoniger und zweisechiffiger Grundrißtyp (Abb. 14). Dieses immer wieder an-

zutreffende Schema ist eingebunden in den konstruktiven Aufbau des Fachwerkhause. Entsprechend der Ständerstellung und den sich daraus ergebenden Ständerreihen verlaufen die Wandscheiben. Das Ständerraster begrenzt somit im allgemeinen die Raumeinheiten.

Diesen Raumeinheiten kann in aller Regel entsprechend den vorgefundenen Befunden die jeweilige Nutzung zugeordnet werden. Daraus ergibt sich für den dreizonigen und zweischiffigen Grundriß die geradezu „klassische“ Aufteilung in Stuben-, Flur- und Kammer-

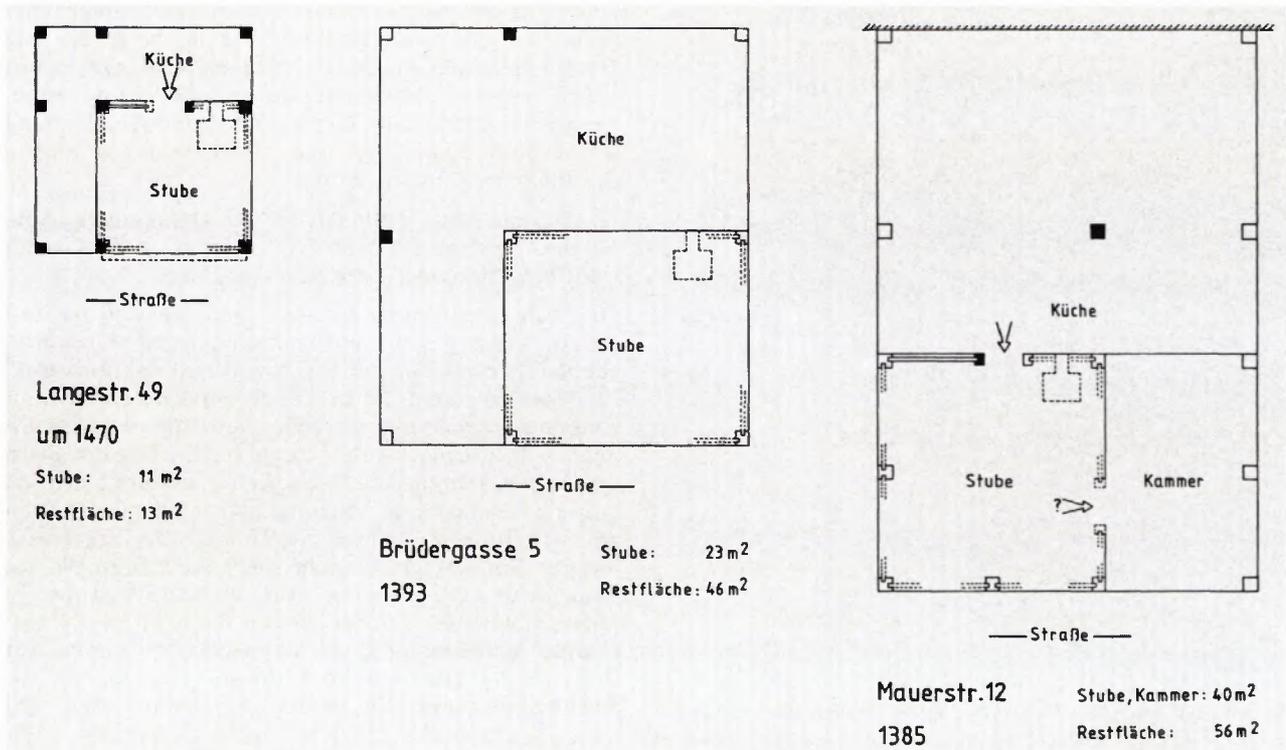
16 SCHWÄBISCH HALL, *Bau- und Raumstruktur von drei Häusern im Flächen- und Nutzungsvergleich.*

Das Gebäude Lange Straße 49 steht am äußersten Rand der Katharinen-Vorstadt. Die Stube hat eine Fläche von ca. 11 qm. Küche, Treppe und Flur nehmen die

restlichen 13 qm der Hausfläche ein. Sowohl nach der Lage im Ort als auch von seiner Größe her nimmt das Gebäude Brüdergasse 5 eine Durchschnittsstellung ein. Die Grundrißaufteilung ergibt entsprechend der obigen Reihenfolge 23 qm und 46 qm. In hervorgehobener Lage am Kocher, mit Blick zur Kernstadt, steht das Gebäude Mauerstraße 12. Hier besitzen Stube und Schlafkammer eine Fläche von 40 qm, während für Küche und Flur 56 qm vorhanden sind. Sehr deutlich wird hier der gehobene Wohnanspruch erkennbar. Fragt man zum Beispiel nach der Schlafstelle in den beiden erstgenannten Häusern, so ergibt sich, daß in ihnen die Stube auch als Schlafraum benutzt wurde.

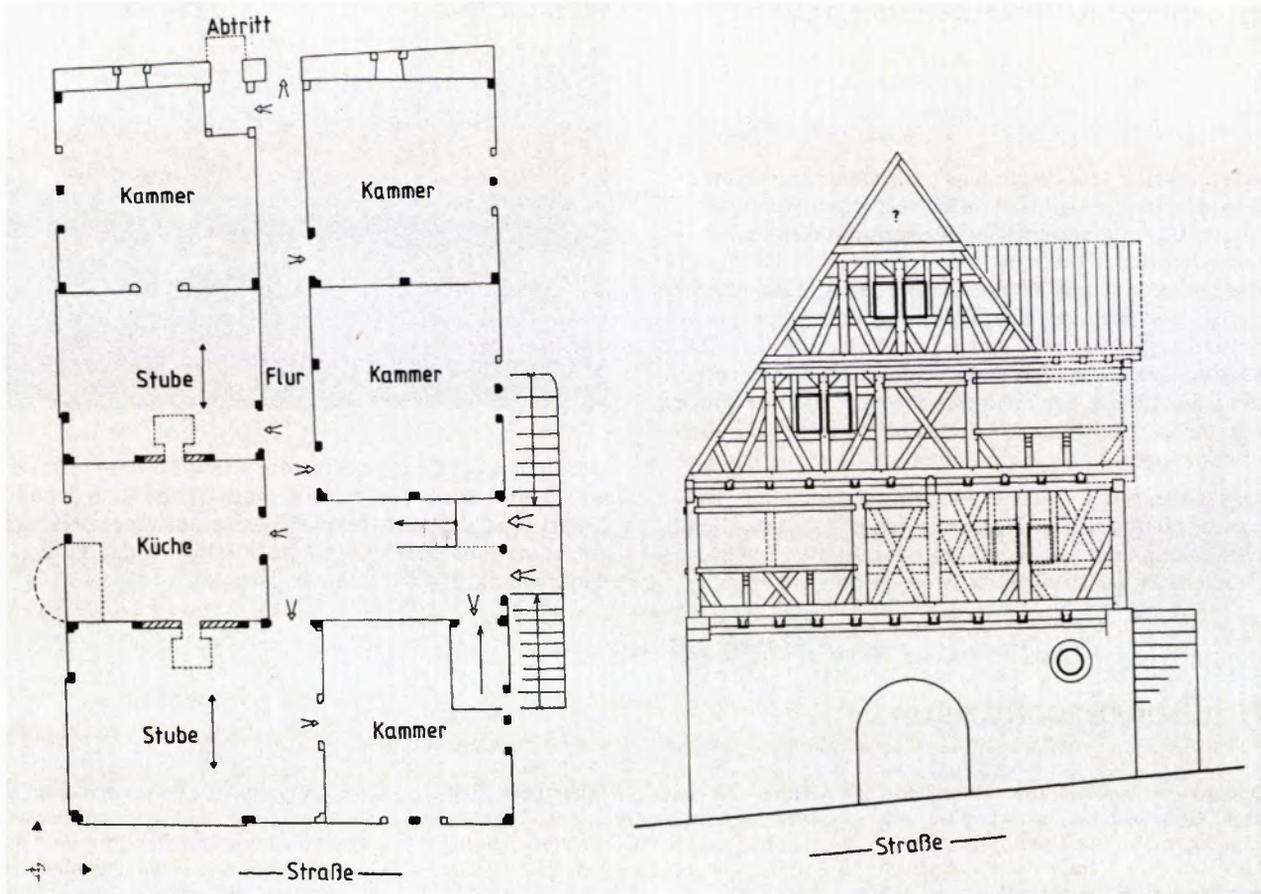
20 MURR a.d. MURR, Kreis Ludwigsburg, sog. Schlössle (1614 i u. d), Unterstock und Giebelansicht. Die im Dachbereich vorhandenen Wohnräume sind vom Unterstock durch die beiden Hauseingänge abgetrennt.

Die bisher gemachten Angaben bezogen sich nur auf die Auswertung und Interpretation einzelner Grundrißebenen. Hinsichtlich der Erfassung der Funktionsstruktur eines Gebäudes ist es jedoch notwendig, der horizontalen Betrachtungsweise eine vertikale Bestandsaufnahme anzufügen. Anders ausgedrückt, erst die Beurteilung des ganzen Baues vom Keller bis zum Dachfirst läßt eine umfassende Nutzungszuordnung zu. Im Prinzip wird dieses Ziel durch die Addition der Ergebnisse aus den Einzeletagen erreicht. Die beiden Beispiele aus Saulgau und Murr an der Murr verdeutlichen dies in unterschiedlicher Art. So sind in Saulgau zwei Hausebenen untereinander zu vergleichen, während für Murr an der Murr ein Grundriß und eine Ansicht zur Auswertung vorgestellt werden. In beiden Fällen wird

deutlich, daß die alleinige Betrachtung einer Grundrißebene unzulässig ist.
