Nachrichten aus Niedersachsens Urgeschichte	Band	Seite	Stuttgart 1998
NNU	67	171–178	Konrad Theiss Verlag

Ein Schiffswrack mit Sandsteinladung in der Weser bei Rohrsen im Landkreis Nienburg

Von
Erhard Cosack

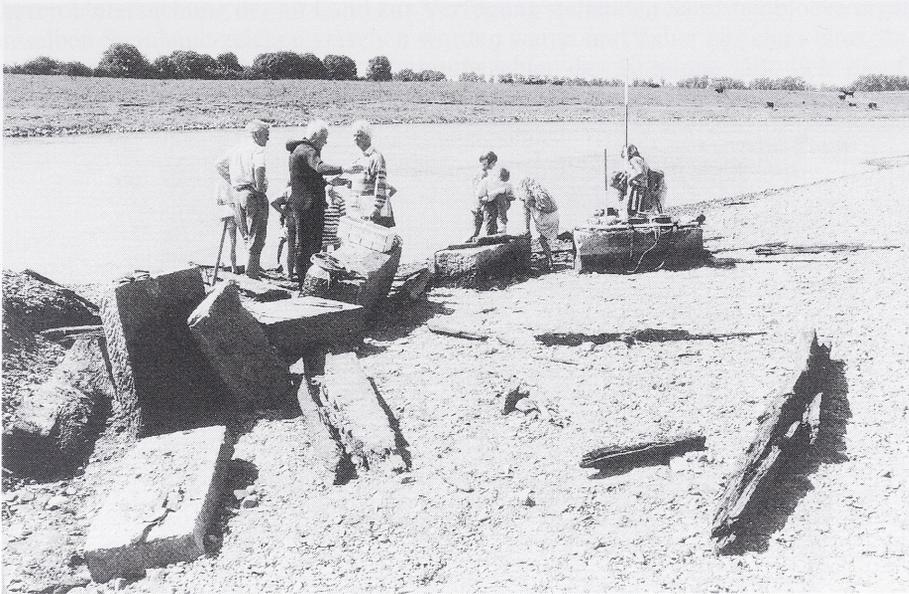
Abb. 2 Rohrsen, Ldkr. Nienburg.
Herausgebagerte Holzteile und Sandsteinblöcke vom Schiffswrack.

Schon bei der ersten Untersuchung der Fundstelle zeigte sich, daß das Wasser- und Schifffahrtsamt umsichtig vorgegangen war und die Baggararbeiten sofort nach Auftreten der ersten eindeutig als Schiffsteile zu interpretierenden Hölzer hatte einstellen lassen. Die Entdeckung des Wracks muß in einem unmittelbaren Zusammenhang mit Ausbesserungsarbeiten in der Uferzone gesehen werden, wobei der dazu eingesetzte Bagger das Schiff zufällig bei der Kiesentnahme aus dem Flußbett erreicht hat (Abb. 2).

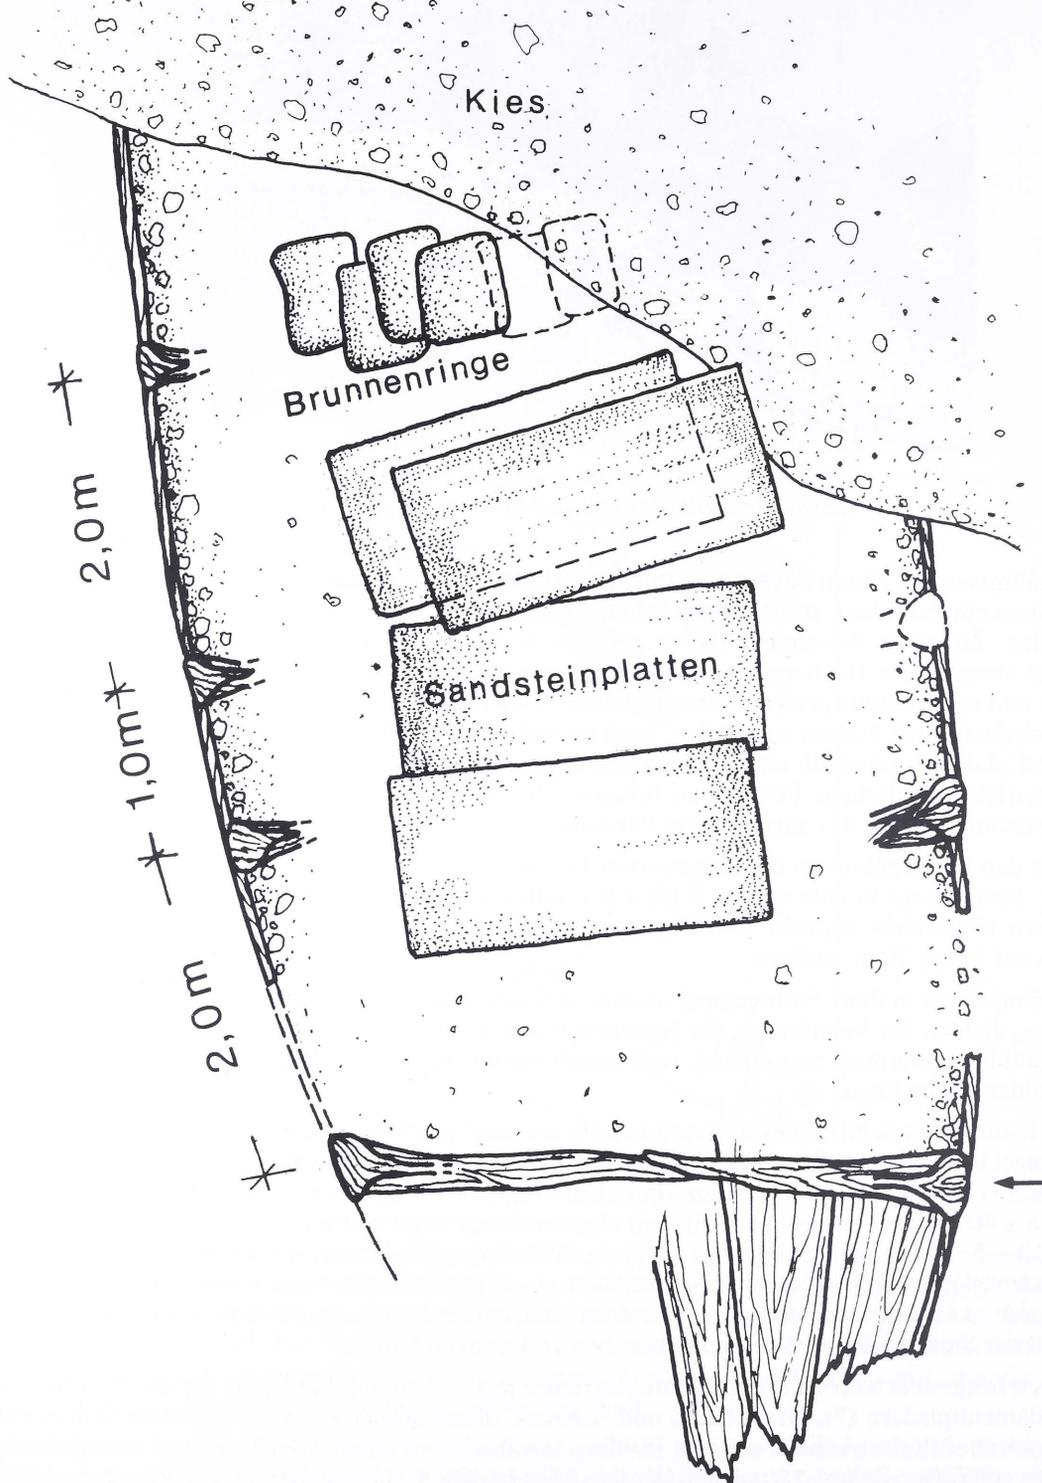
Abb. 3 Rohrsen, Ldkr. Nienburg.
Lage des Schiffswracks mit Teilen seiner Sandsteinladung in der Weser.

Die Ermittlung des Schiffstyps gestaltete sich zunächst schwierig, da dieser – wie sich schnell herausstellte – dem Deutschen Schifffahrtsmuseum noch nicht bekannt war. Unter Einbeziehung vieler Einzelergebnisse ergab sich dann letztlich doch noch ein recht aufschlußreiches Gesamtbild (Abb. 3). Danach war das Schiff sehr flachbodig und wird wegen der relativ niedrigen Bordwand keinen großen Tiefgang gehabt haben. Die tonnenschwere Steinlast konnte es nur deshalb aufnehmen, weil dessen Gewicht auf einer größeren Bodenfläche verteilt worden ist. Um dabei das Durchbiegen des flachen Bodens zu verhindern, war das Schiff mit besonders starken Seitenwänden ausgestattet worden, die aus etwa 15 cm dicken Eichenbohlen bestanden. Wenigstens zwei solcher Bohlen waren hochkant zu

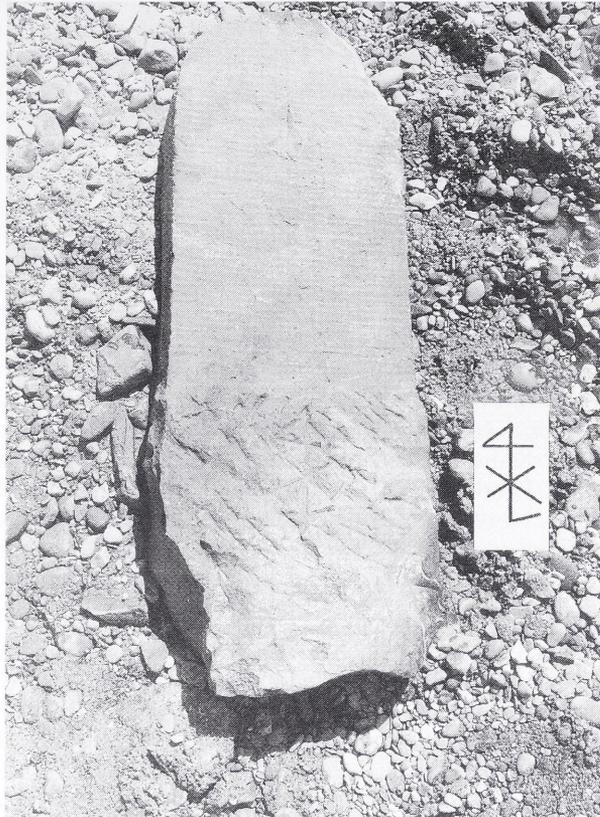
Abb. 4 Rohrsen, Ldkr. Nienburg.
Grenzsteinrohling mit Steinhauerzeichen vom Schiffswrack.

Bei der näheren Untersuchung der an Land zur Verfügung stehenden Sandsteinblöcke ergab sich, daß alle mit demselben Steinhauerzeichen versehen worden waren und daher aus einer einzigen Produktionsstätte stammen müssen (Abb. 4). Als Herkunftsgebiet der Rohlinge läßt sich das Gebiet um Obernkirchen lokalisieren. Die Steinbrüche liegen dort in den Bückebergen zwischen Stadthagen und Rinteln.
