Zur Baugeschichte des Spitals vom Heiligen Geist in Riedlingen a. d. Donau

Stefan Uhl

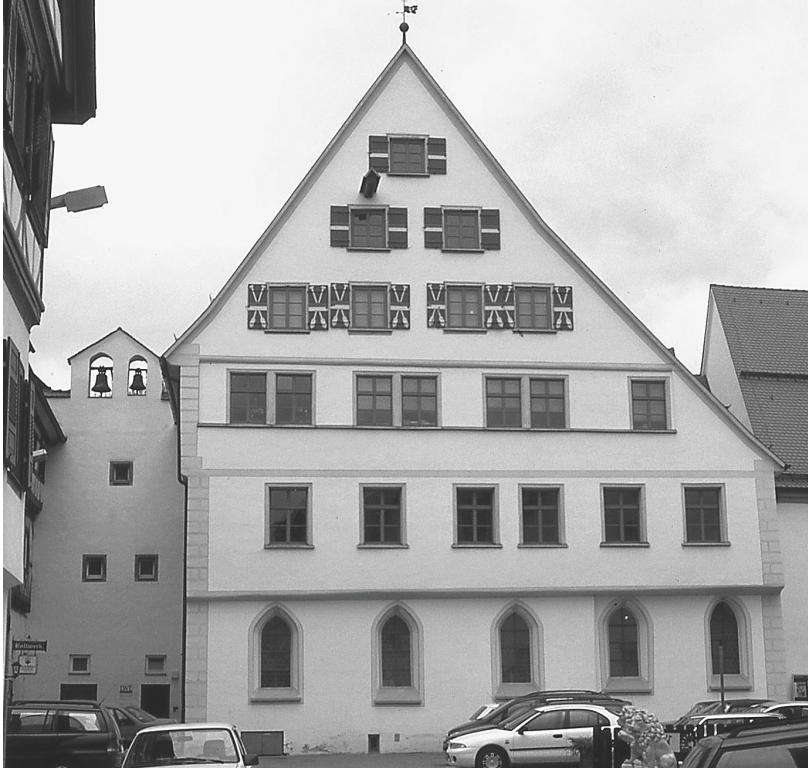
Abb. 1 (oben): Riedlingen, Wochenmarkt 3. Ansicht von Osten. Der Bau geht in seinen wesentlichen Teilen auf einen Fachwerkbau von 1417 zurück. Anstelle der Dachabschleppung auf der rechten Seite erhob sich ursprünglich ein großes Zwerchhaus mit quer laufendem Satteldach.

Noch 1378 stiftete Konrad Manopp auch eine Kaplanei für einen Altar im Spital. Eine Altarplatte mit der Stiftungsinschrift Manopps hat sich im heutigen Spitalaltar noch erhalten. In den folgenden Jahrzehnten blühte das Spital auf. Wie anderenorts auch, war es zum Instrument städtischen Grunderwerbs und städtischer Vermögensverwaltung geworden. Im frühen 15. Jahrhundert ist dann archivalisch ein Neubau zu erschließen. Es wird nämlich ein „altes“ Spital erwähnt, das sich nun im Besitz des Junkers Jörg von Hornstein befand. Da das Spitalgebäude Wochenmarkt 3, mit dem wir uns hier befassen (Abb. 1), dendrochronologisch auf

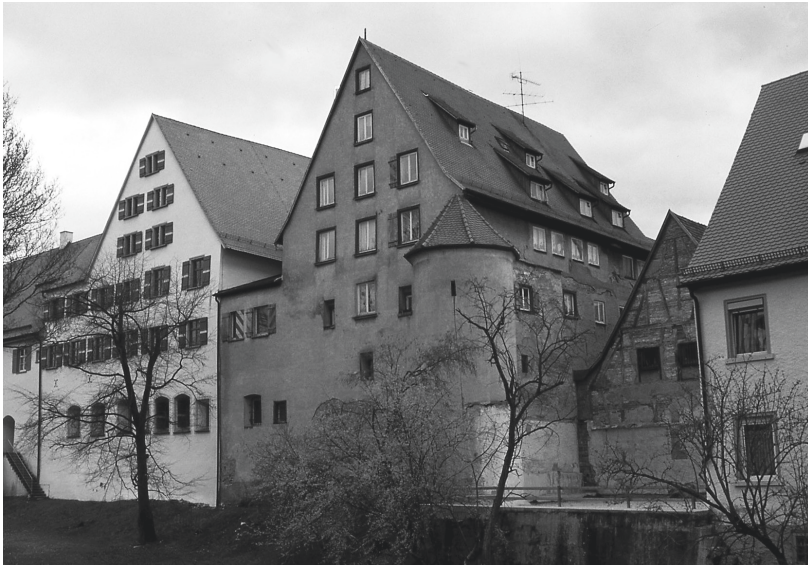
Abb. 2 (unten): Riedlingen, Spital. Gesamtansicht des Spitalkomplexes von Südwesten mit der mittelalterlichen Stadtmauer und dem davor liegenden Stadtgraben. Vorne, mit angebautem Rundturm, das stattliche Verwaltungsgebäude von 1575, dahinter ein schmaler Zwischenbau, dann das im Text ausführlich behandelte Gebäude Wochenmarkt 3 und ganz links ein in nachmittelalterlicher Zeit erneuerter Seitenflügel.

Bei dem Gebäude Wochenmarkt 3 in Riedlingen handelt es sich um einen großen Fachwerkbau, der an der Westseite des sogenannten Wochenmarktes liegt und mit seiner gegen Westen gewandten Rückfront auf der mittelalterlichen Stadtmauer sitzt (Abb. 2). Im Kern geht er auf einen um das Jahr 1417 (d) errichteten Bau zurück. Er besitzt einen etwa quadratischen Grundriss, unter dessen Südostecke sich ein länglicher Gewölbekeller befindet. Das hohe Erdgeschoss des Gebäudes ist in den Außenwänden vollständig massiv aufgeführt. In seinem Inneren zeigt es in der Südwestecke einen massiv ummauerten, rechteckigen Raum, der mit einem sechsjochigen Kreuzgratgewölbe in spätgotischen Formen überdeckt ist und üblicherweise als „Refektorium“ bezeichnet wird (Abb. 3; 4). Ansonsten ist der Restbereich kleinteilig durch Fachwerkwände untergliedert. An einen schmalen Mittelflur schließt ostseitig – gegen den Wochenmarkt hin – ein schmaler Kapellenraum an, mit Al-

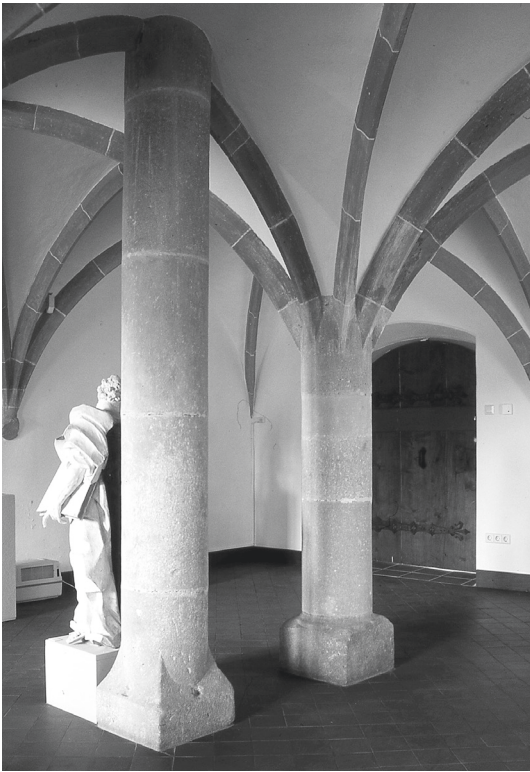
Abb. 3 (links): Riedlingen, Wochenmarkt 3. Erdgeschoss, Blick in das Innere des sog. Refektoriums mit seinem spätgotischen Kreuzrippengewölbe. Die vordere Steinsäule wurde nachträglich zur Unterstützung des mittelalterlichen Deckengewölbes eingezogen.

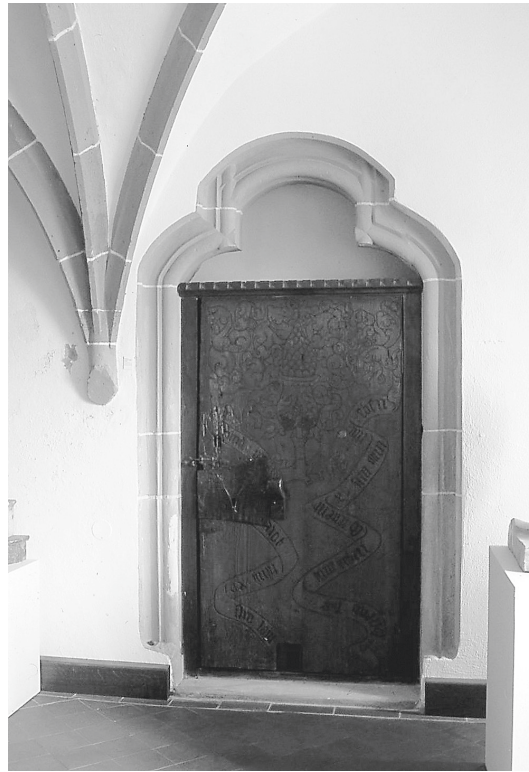
Abb. 4 (rechts): Riedlingen, Wochenmarkt 3. Erdgeschoss, spätgotische Tür und Gewölbeansatz im sog. Refektorium.

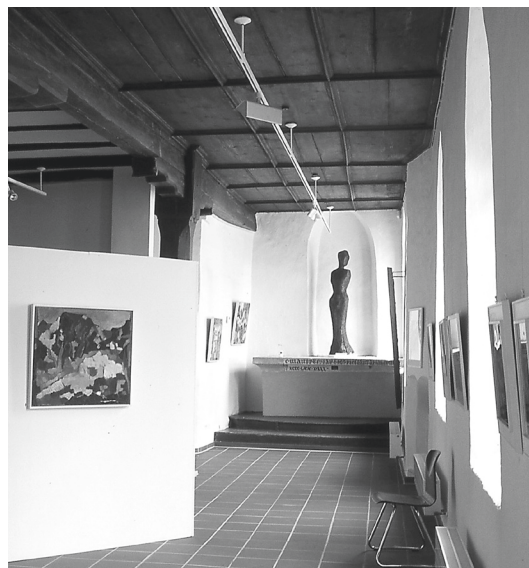
Abb. 5: Riedlingen, Wochenmarkt 3. Erdgeschoss, Blick durch den Kapellenraum an der Ostseite des Erdgeschosses.

tar an der nördlichen Stirnseite, einer frei im Kapellenraum stehenden hölzernen Stützsäule entlang der Westseite sowie einer flachen, hölzernen Felderdecke (Abb. 5). Die Nordwestecke des Erdgeschossgrundrisses wurde um 1936 ihres historischen Innenlebens beraubt.

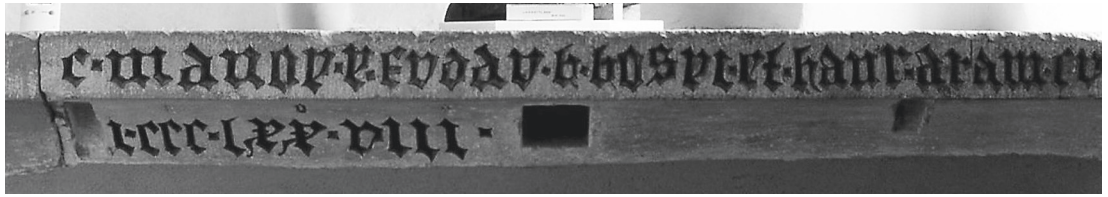
Abb. 6: Riedlingen, Wochenmarkt 3. Erdgeschoss, Altarplatte mit mittelalterlicher Umschrift.

riger steinerner Altarplatte (Abb. 6). Diese trägt die Umschrift *c. manop. p. fundav. h. hospiti. et. hanc. aram. cum. bonis. m. forr. anno. do. MCCCLXXVIII* und dürfte mit der Nennung des Spitalstifters und des Gründungsjahres 1378 noch in die Gründungszeit des Spitals zurückgehen. Aufgrund der oben dargestellten Frühgeschichte des Spitals ist es unwahrscheinlich, dass es sich hierbei um den ursprünglichen Altarstandort des 14. Jahrhunderts handelt, doch ist eine Kontinuität zumindest seit dem Neubau von 1417 durchaus denkbar.

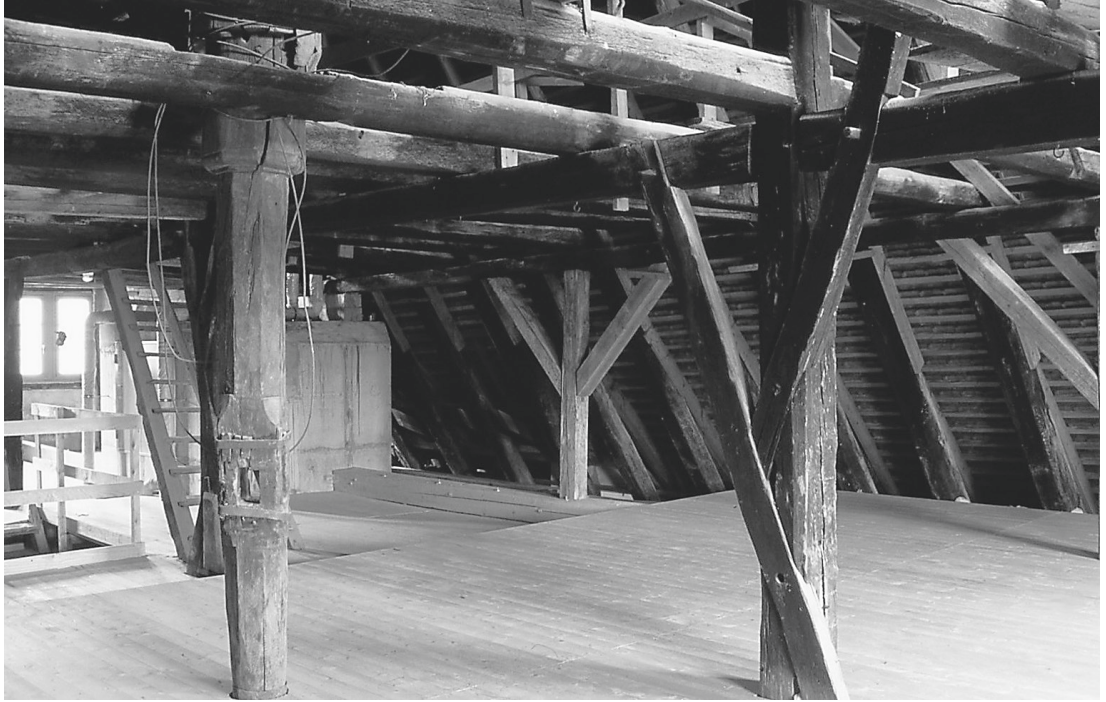
Abb. 7: Riedlingen, Wochenmarkt 3. Mittelalterliche Dachwerkkonstruktion im 2. Dachgeschoss. Die mittelalterliche Konstruktion ist für die beachtlichen Spannweiten relativ schwach dimensioniert und musste später mehrfach unterstützt werden.

Das mittelalterliche Dachwerk des Baues von 1417 hat sich noch sehr umfangreich erhalten (Abb. 7). Es handelt sich um ein in Nadelholz abgezimmertes Sparrendach mit eng liegendem Gespärre, verzapften Fuß- und verblatteten Firstpunkten. Zwischen die Sparren sind drei Kehlbalkebenen eingebattet. Im ersten und im zweiten Dachgeschoss werden die Kehlbalkebenen jeweils durch seitliche stehende Stühle unterstützt, die eine kopfzonige verblattete Aussteifung und durchgängige Stuhlschwellen besaßen. Ihr Bestand ist im ersten Dachgeschoss durch Kappung der Schwellen, Entfernung der Aussteifung und teilweisen Ausbau der Stuhlständer vermindert, während im zweiten Dachgeschoss die beiden Stuhlbünde in ihrer westlichen Hälfte komplett modern erneuert worden sind. In der Mittellängsachse des Dachwerks ist zur Unterstützung der Kehlbalkebenen ein geschossübergreifender Stuhlbund ausgebildet, der von der Dachbalkenlage bis unter die oberste Kehlbalkebene aufsteigt. Er besitzt eine kopfzonige, ebenfalls geschossübergreifende Längsaussteifung. Zuerst ist auf die durchlaufenden Stuhlständer ein Längsunterzug aufgezapft; auf dem die oberste Kehlbalkebene liegt. Eine Queraussteifung des Dachgerüsts erfolgte innerhalb der Stuhlkonstruktion lediglich durch Schwerkungen, die von den seitlichen Stuhlsäulen des

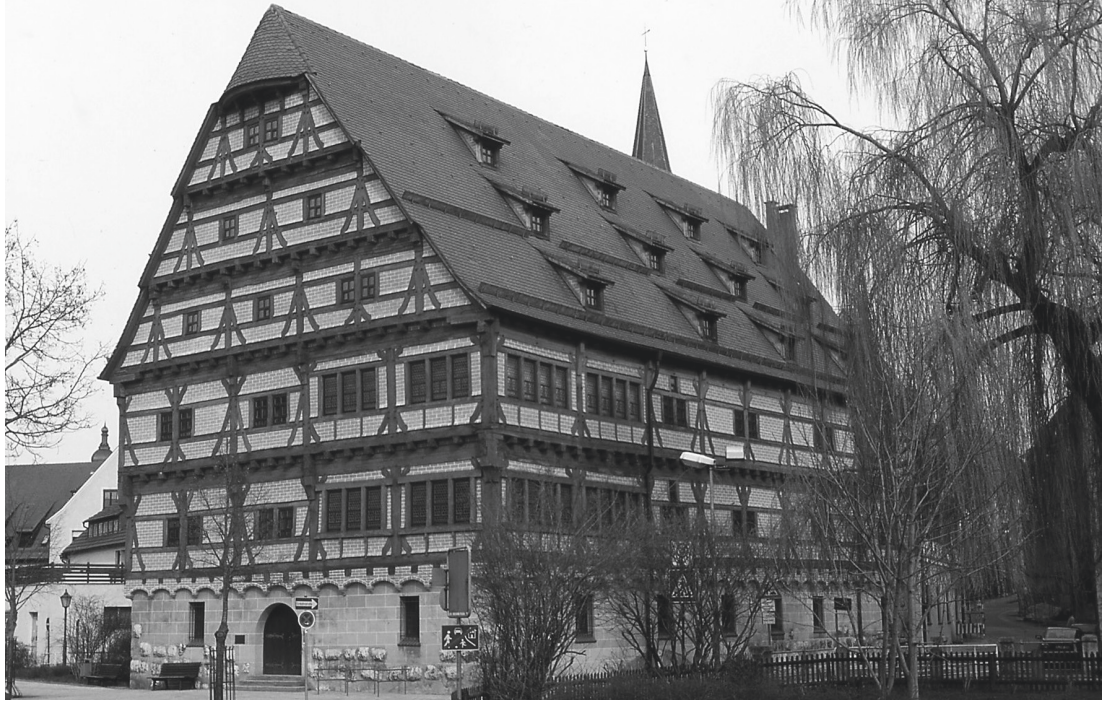
Abb. 13: Ehingen, Spital. Blick auf das 1532 entstandene sog. Neuhaus. Das stattliche Fachwerkgebäude darf als exemplarischer Vertreter eines Pfründnerhauses gelten.

kleinere Bohlenstube lag in der Nordostecke. Auf sie folgte nach Westen hin wahrscheinlich ein schmaler Stichflur, während die Gliederung des nordwestlichen Eckbereiches ungewiss bleibt. Hier könnten sich durch Flechtwerk-wände voneinander getrennte Einzelräume befunden haben. Diese Raumgliederung wurde auch später vom Grundsatz her beibehalten. Wie diese Grundrissgliederung hinsichtlich der Nutzung einzuordnen ist, erschließt sich aus der Betrachtung des zweiten Obergeschosses (Abb. 11). Hier befanden sich im Zustand von 1417 entlang eines nur schmalen Mittellängsflures seitlich je drei große, vom Flur aus erschlossene Kammern. Im 16. Jahrhundert wurden diese geteilt, und zwar die äußeren Räume in je zwei halb so große Einzelräume, während die innen liegenden Räume in einen kleineren Einzelraum und einen seitlichen Stichflur – als Abortzugang oder als Verbindung zu den Nachbarhäusern – aufgeteilt wurden. Eine solche Grundrissgliederung, wie wir sie im ersten und im zweiten Obergeschoss antreffen, weist nun aber in einem Spitalgebäude auf einstige Pfründerwohnungen hin. Durch frühzeitige Zahlung einer angemessenen Geldsumme konnten städtische Bürger das Anrecht auf Behausung und Versorgung im Alter erwerben. Ein geradezu exemplarisches Beispiel für eine solche Pfründerbehausung hat sich etwa im Neuen Bau des Spitals im nahe gelegenen Ehingen erhalten (Abb. 12; 13).⁹ Das 1532 errichtete große Fachwerkgebäude be-
