Das Besigheimer Steinhaus und seine Baugeschichte vom 13. bis 16. Jahrhundert

Burghard Lohrum

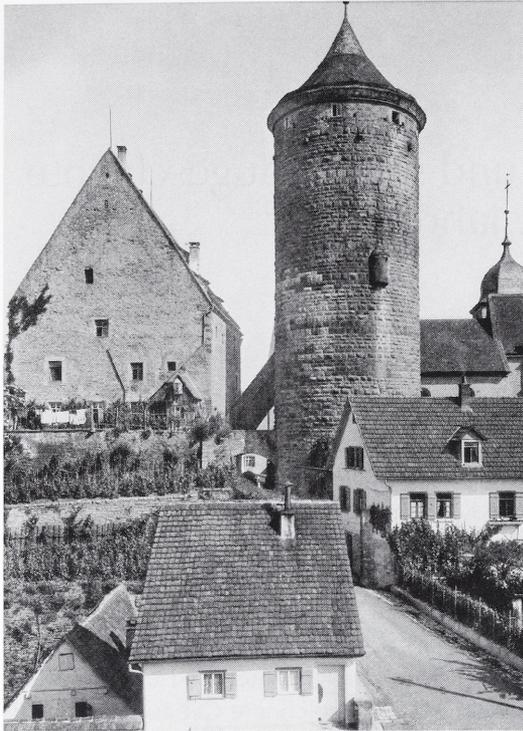
Abb. 1: Besigheim.
Die Obere Burg mit
Schochenturm und
benachbartem Stein-
haus im Jahr 1910.

Der lokalgeschichtlich als Obere Burg bezeichnete Baukomplex liegt im südöstlichen Bereich der mittelalterlichen Altstadt Besigheims (Abb. 1). An höchster Stelle gelegen, besteht er heute aus dem runden, vollständig aus Buckelquadern errichteten Schochenturm und dem in westlicher Nachbarschaft errichteten Steinhaus. Dem wehrhaften und mit einer Feuerstelle ausgestatteten Turm ist die Funktion eines Bergfriedes zuzuordnen, während das wohnliche Steinhaus als Palas zu beschreiben ist. Das Steinhaus ist annähernd in Süd-Nord-Richtung orientiert. Der Südgiebel zeigt in das städtische Vorfeld, der Nordgiebel überblickt die tiefer liegende Stadt. Dem 13,90 m brei-

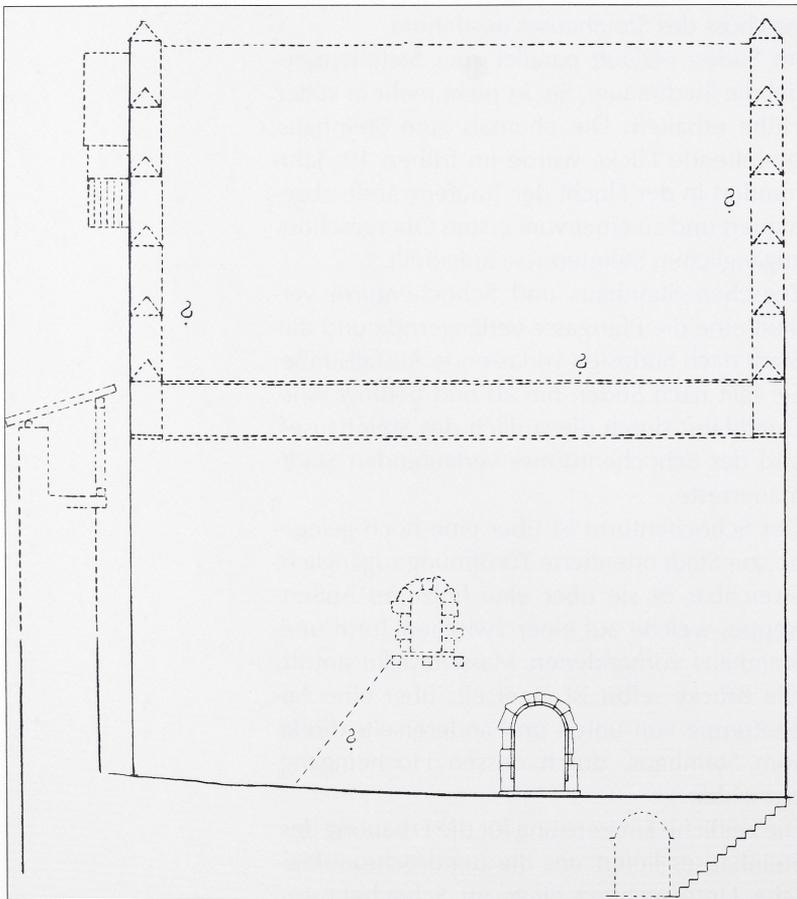
Abb. 2: Besigheim.
Ostansicht des Stein-
hauses um 1235.
Rekonstruktionsver-
such mit den beiden
möglichen Varianten
des Dachansatzes:
– tief liegende Traufe;
– Kniestock.

Zur Erbauungszeit war der Keller über einen Abgang an der Osttraufe zugänglich (Abb. 2–4). Der flach gewölbte, über die Nische des Kellerportals gesetzte Sturzbogen reicht über das heutige Laufniveau des Erdgeschosses und fixiert so, in Kombination mit den in Abständen von ca. 67 cm vermauerten Konsolsteinen, die Höhenlage der ursprünglich durch Balken eingedeckten Kellerdecke. Das Gebälk verlief von Westen nach Osten und lagerte mit seinen Enden auf den von den Konsolsteinen getragenen Streichbalken. Orientiert an der ursprünglichen Kellerbreite von ca. 11,10 m ist eine

Analog zum Keller war auch die Erschließung des Erdgeschosses an der zum Schochenturm ausgerichteten Osttraufe angelegt (Abb. 2; 4). Im Vergleich zum Kellerzugang ist die Öffnung nach Süden versetzt, befindet sich aber noch im nördlichen, der Stadt zugewandten Traufwandabschnitt. Der zugehörige Sturzbogen über der später vermauerten Nische ist deutlich im Inneren des Erdgeschosses erkennbar. Der im Bereich der alten Nische erhaltene Schwellstein liegt 81 cm über der Oberkante der für die Kellerdecke angeordneten Konsolsteine. Weitere Öffnungen an der Osttraufe waren nicht vorhanden. Dies trifft auch auf die südliche, vor der Stadtmauer verlaufende Schmalseite zu. Die zur Stadt ausgerichtete Gegenseite ist durch den späteren Ausbruch einer Einfahrt großflächig gestört, lässt aber im verbleibenden Restbereich gleichfalls keine alten Öffnungen erkennen.

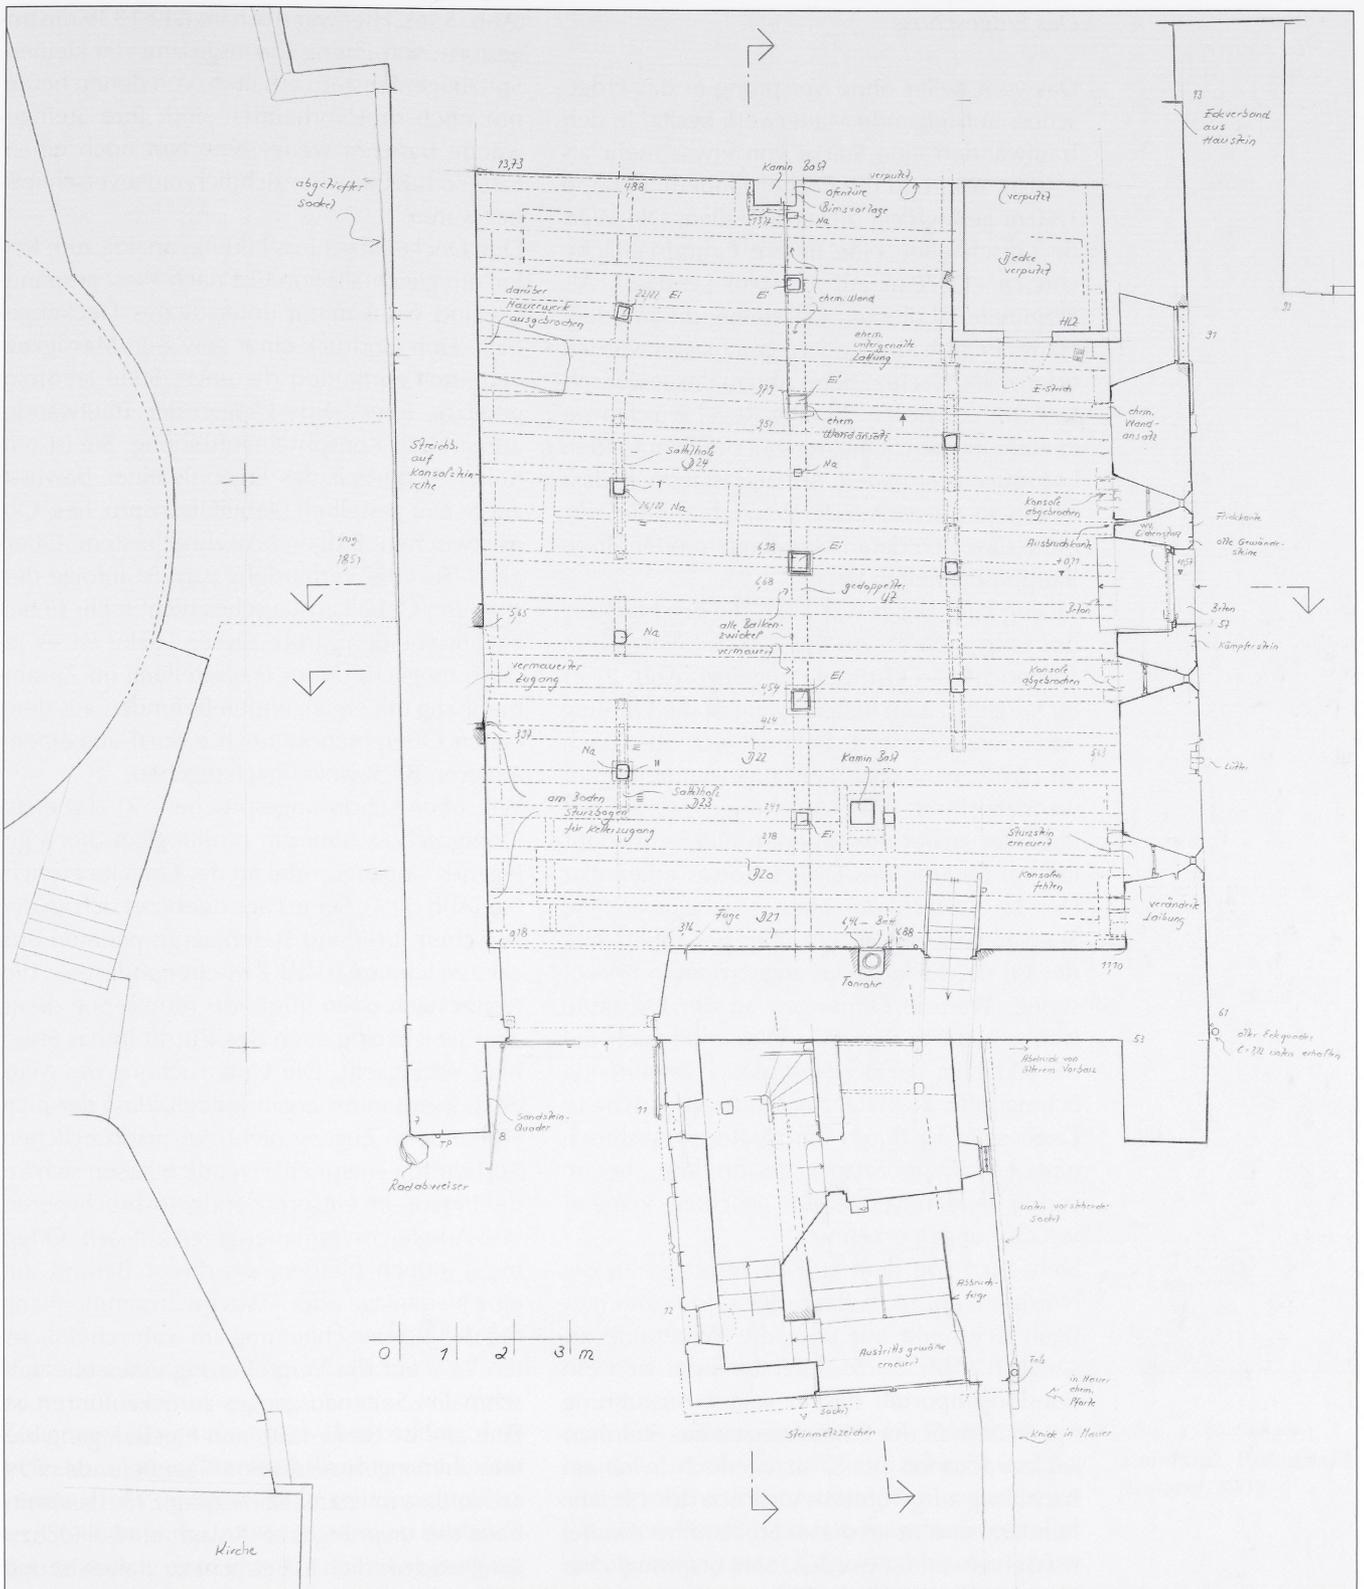
Abb. 3: Besigheim, Steinhaus. Grundriss Erdgeschoss, Bestand 1997.

Das vom Keller ohne Versprung in das Erdgeschoss aufsteigende Mauerwerk besitzt in den Traufwänden eine Stärke von etwas mehr als 1,40 m, während die Giebelwände mit knapp 1,50 m geringfügig dicker ausfallen. Die Wände umschließen eine innere Grundrissfläche von ca. 13,70 m auf 11,10 m (Abb. 3). Als Steinmaterial dienten Kalksteine, die mit dem Hammer grob zu Quadern geschlagen wurden oder vielfach schon beim Abbau die gewünschte Form aufwiesen. In aller Regel wurden sie in einheitlichen Schichten mit durchlaufenden Lagerfugen vermauert. Auffällig ist jedoch, dass es davon abweichende Wandabschnitte gibt, ohne dass sich daran eine jüngere oder ältere Bauphase ableiten ließe.

Sieht man von dem großen Torbogen an der Nordseite ab, so ist das Erdgeschoss zum heutigen Zeitpunkt nur über die Westtraufe zugänglich (Abb. 3; 5). Hier befindet sich ein Rundbogenportal, das in seiner Ausführung mit Sicherheit der Erbauungszeit des Steinhauses zuzuordnen ist. Es sitzt jedoch in einem nachlässig ausgeführten Ausbruch des 19. Jahrhunderts und ist an dieser Stelle ohne Zweifel wiederverwendet worden. Sein ursprünglicher Platz wird innerhalb der Ostseite vermutet, aus der es wohl im Zuge der oben erwähnten Vermauerung ausgebrochen und zur Anlage des Ersatzzuganges nach Westen versetzt worden sein wird. Eine spärliche Belichtung erhielt das Erdgeschoss über die westliche Traufwand

entlasten (Abb. 13; 14). Die Ständer sind allseitig profiliert und implizieren so offene ungeteilte Hallen. Alle vier Grundrisse sind nach rein funktionalen Gesichtspunkten gegliedert und zeigen vom Keller bis in das Dach an keiner Stelle eine räumliche Untergliederung. In Abstimmung mit den beiden Erdgeschosszügen und dem eventuell in dieser Zeit angelegten Hocheingang belegen ursprüngliche Treppenlochauswechslungen die ehemalige Vertikalerschließung vom Erdgeschoss bis in das Dachwerk (Abb. 3).

Versuchen wir an dieser Stelle einen ersten geschichtlichen Überblick, so ist der große Umbau mit hoher Wahrscheinlichkeit als eine Reaktion auf eine in den beiden vergangenen Jahrhunderten doch unbefriedigende Nutzungssituation anzusehen. Danach wurde die ehemalige Obere Burg um das Jahr 1235 als herrschaftliches Macht- und Statussymbol konzipiert, diente aber offensichtlich zu keinem Zeitpunkt ihres mittelalterlichen Bestehens als wohnliche Unterkunft. Sie litt mehr oder weniger an mangelndem Bauunterhalt und wurde um 1422 zum erweiterten Lagerbau umgebaut. Unzureichender Bauunterhalt ist auch für die folgenden Jahrhunderte zu erkennen. Auf Bauschäden wird nur durch die Ausführung lokaler Behelfskonstruktionen reagiert. In den einzelnen Nutzungsebenen wächst der Bedarf provisorischer Unterstützungen (Abb. 3), die nach Einbau der schweren Gefängniszellen (Abb. 13; 14) notwendig wurden.

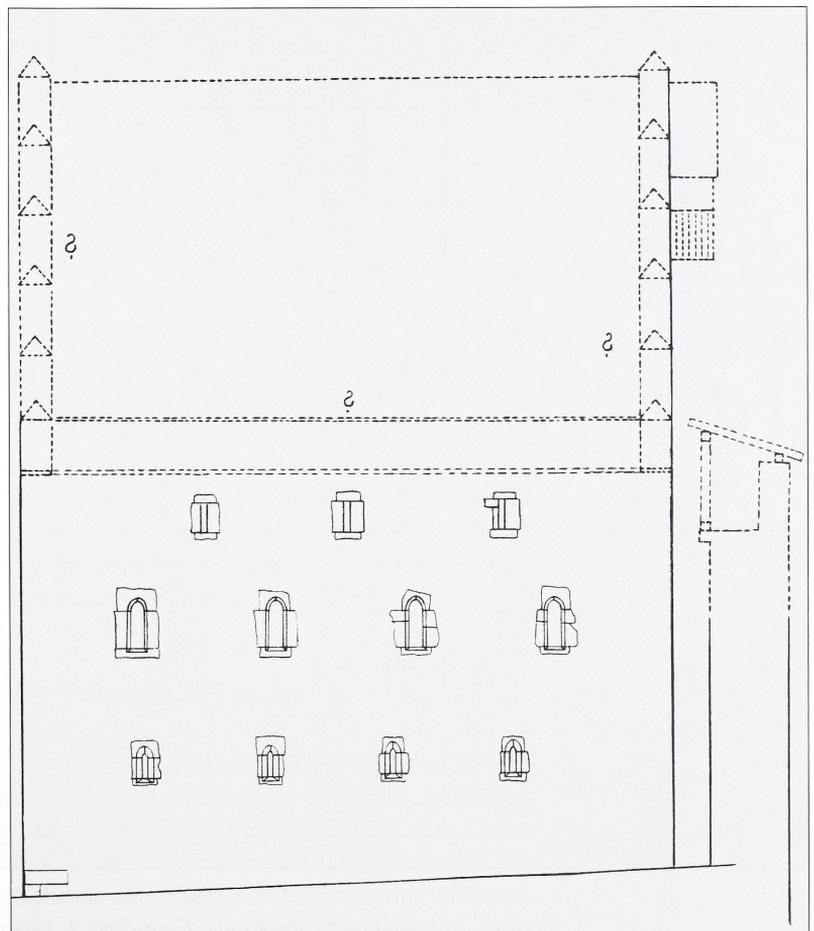
Abb. 6: Besigheim. Westansicht des Steinhauses um 1235. Rekonstruktionsversuch mit den beiden möglichen Varianten des Dachansatzes: – tief liegende Traufe; – Kniestock.

(Abb. 5; 6). Hier war noch im Jahr 1939 die ungestörte Aufreihung von insgesamt vier kleinen Spitzbogenfenstern erhalten, von denen heute nur noch drei vorhanden sind. Ihre Steingewände besitzen weder eine Nut noch einen Falz, so dass sie offensichtlich nicht verschließbar waren.

Wie schon im Erdgeschoss, so übernimmt auch im ersten Obergeschoss die Westwand einen großen Anteil der ursprünglichen Belichtung (Abb. 6; 5). Auffällig ist, dass die dort getroffenen Fensteröffnungen bei Weitem nicht so repräsentativ ausgeführt sind wie an der zur Stadt ausgerichteten Nordseite. So handelt es sich grundsätzlich um einfache Spitzbogenfenster. Im Vergleich zum Erdgeschoss besitzen sie jedoch deutlich größere Formate. Betrachten wir die beiden im Süden erhaltenen Fenster genauer, ist festzustellen, dass die oberen Fenster noch in einem weiteren Punkt von den unteren Öffnungen abweichen. So besitzen alle Fensteröffnungen des ersten Obergeschosses in den seitlichen Wandungen der Gewände ausgearbeitete Nuten für die Aufnahme von Fensterrahmen. Verbleiben wir noch einen kurzen Moment an der Westwand und unterziehen sowohl die Ausführung wie auch die Lage der beiden südlichen Fenster einer analytischen Auswertung, so fällt auf, dass ihnen keine Sitzbänke und keine Nischen zugewiesen wurden (Abb. 7). Die schmalen, sich nach innen aufweitenden Öffnungen lassen so eine mehr funktionale denn wohnliche Aufgabe vermuten. Den gleichen Eindruck vermittelt auch die Anordnung der Fenster. Ergänzt um zwei weitere, im frühen 19. Jahrhundert noch vorhandene Öffnungen, gliedern sie die Westfassade ohne Rücksichtnahme auf eine räumliche Gliederung des Obergeschosses. Dies trifft gleichfalls auf die Fenster des Nordgiebels zu. Während im Westen die funktional begründete

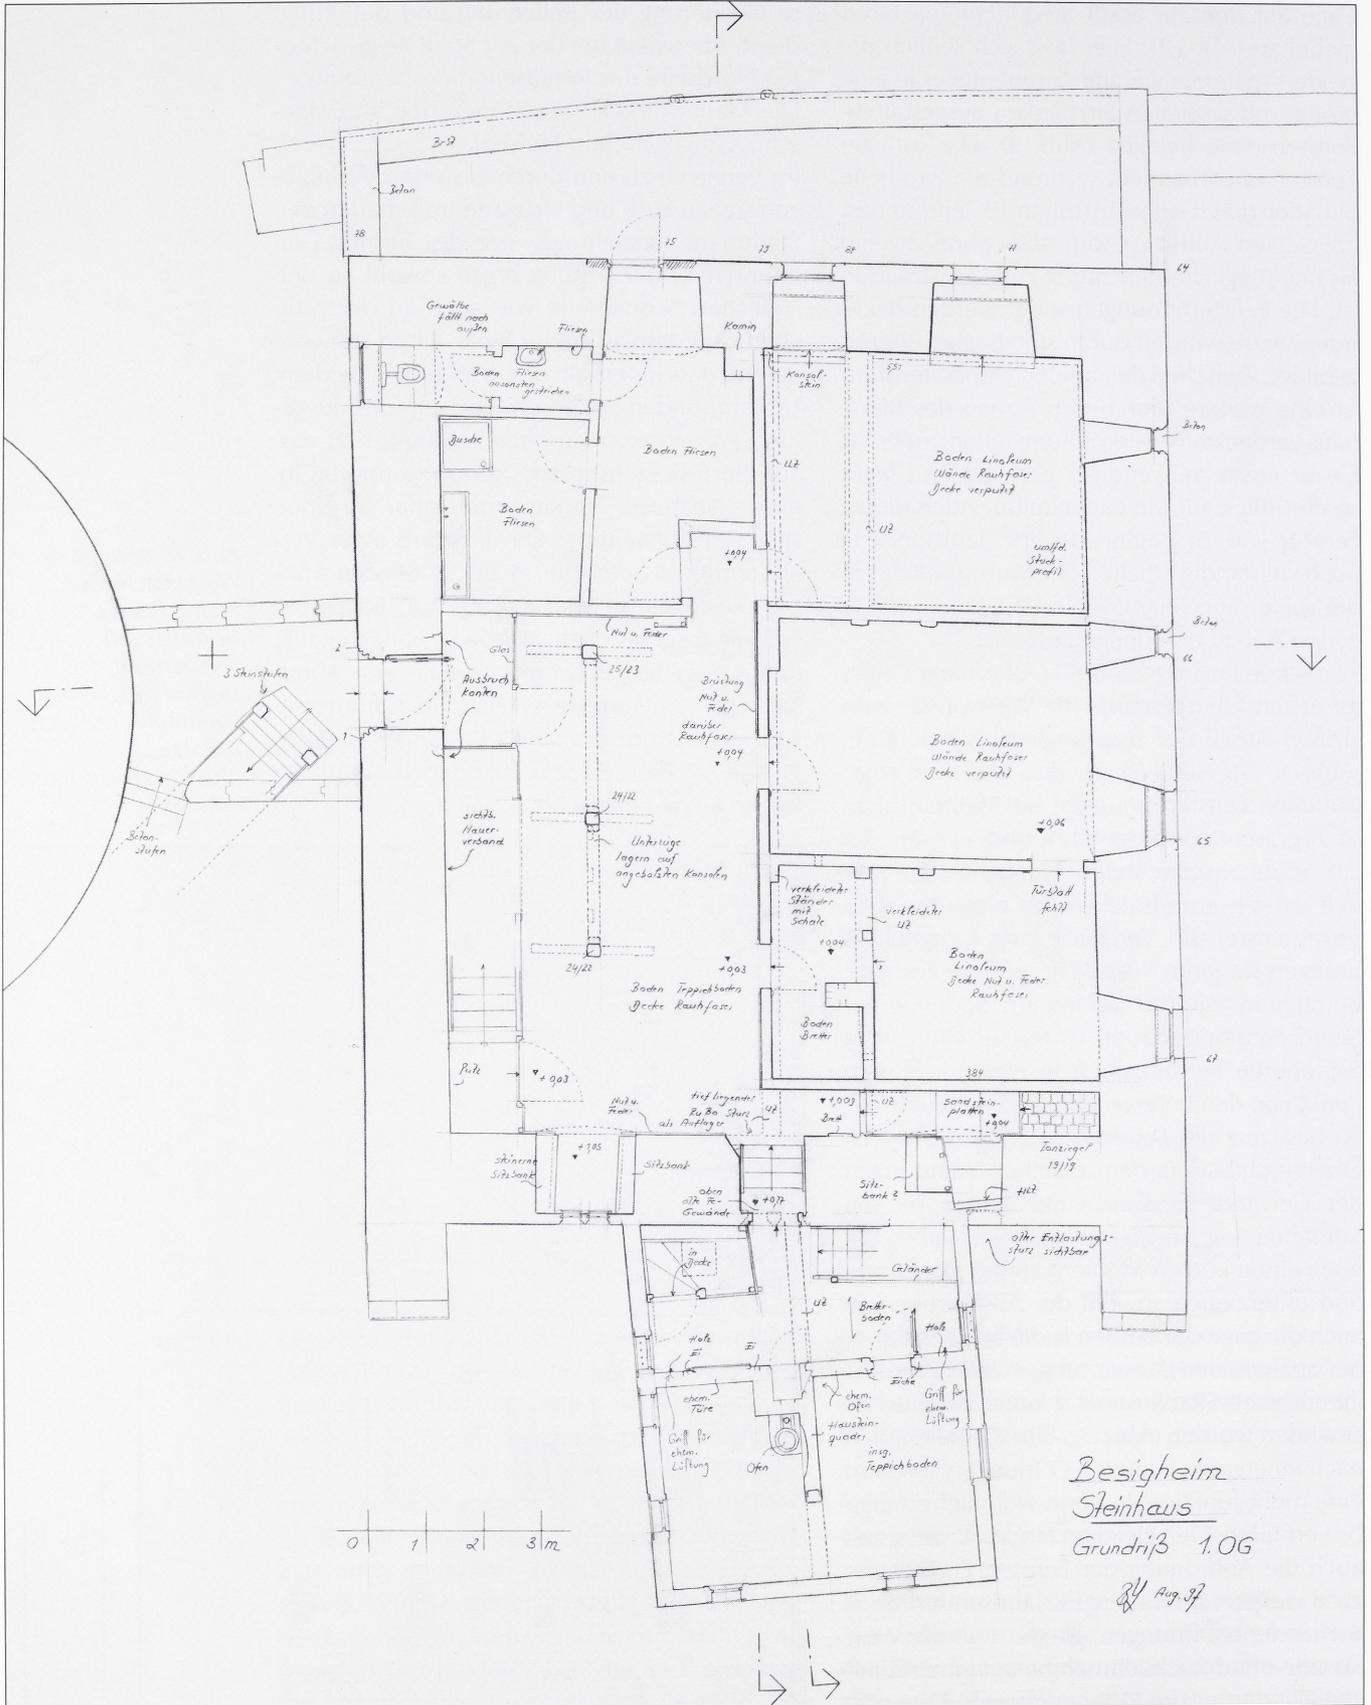
Abb. 7: Besigheim, Steinhaus. Grundriss 1. Obergeschoss, Bestand 1997.

Wie oben schon angesprochen, ist das erste Obergeschoss über ein rundbogiges, hoch gelegenes Eingangsportal an der Ostseite erreichbar (Abb. 7; 4). Seine Lage orientiert sich an der zwischen Turm und Steinhaus gespannten Brücke, welche quasi als Zwischenpodest für die weiter nach oben führende Turmtreppe dient, aber gleichzeitig auch den Zutritt in das Steinhaus ermöglicht. Die Untersuchung des Mauerwerkverbandes ergab jedoch, dass der jetzt vorhandene Zugang nicht der ursprünglichen Ausführung entspricht. Deutlich lassen sich an der Innenseite entsprechende Ausbruchspuren und Ausgleichsvermauerungen ablesen. Offen muss jedoch bleiben, ob dieser Befund auf eine Neuanlage oder – was im Zusammenhang mit der Turmerschließung am wahrscheinlichsten ist – auf die Vergrößerung eines ehemals schmalen Seitenausganges zurückzuführen ist. Eine andere Stelle für einen Hocheingang bietet sich mangels aussagekräftiger Befunde nicht an, so dass in letzter Konsequenz für das Steinhaus die ursprüngliche Anlage eines Hochzuges schwerlich in Betracht zu ziehen ist und infolgedessen doch an eine Erschließung im Erdgeschoss und damit an eine innere Vertikalerschließung zu denken ist.

Im Vergleich zu den durchfensterten Wandzügen stehen Süd- und Ostwand im Schatten der Stadtmauer beziehungsweise des Turmes. Die intensive Untersuchung ergab sowohl an der südlichen Schmalseite wie auch an der östlichen Langseite an keiner Stelle einen Hinweis darauf, dass innerhalb dieser Wände eine dem 13. Jahrhundert zuzuordnende Öffnung ausgeführt war. Wie schon oben erwähnt, sitzt das auf die Brücke führende Rundbogenportal in einem späteren Neuausbruch oder in einer späteren Aufweitung. Das Ergebnis einer Veränderung ist auch die in der äußersten Südostecke angelegte Nische (Abb. 7; 4). Später als Fenster ausgebrochen, wurde es danach nach unten erweitert und nimmt heute den Abort auf. Die zur Terrasse weisenden Öffnungen wurden erst um das Jahr 1820 angelegt (Abb. 7). Die aus dieser Zeit vorhandenen Baupläne zeigen keine älteren Situationen.

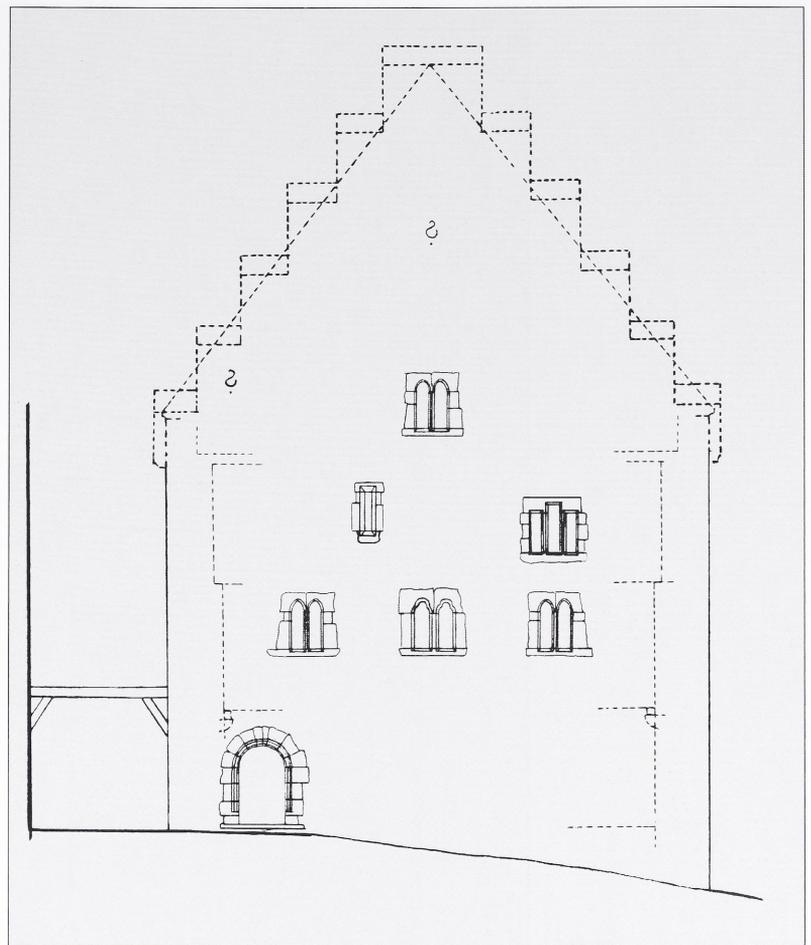
Abb. 8: Besigheim. Nordansicht des Steinhauses um 1235. Rekonstruktionsversuch mit den beiden möglichen Giebelausformungen: – Kniestock; – Treppengiebel.

Linie auf den zur Stadt ausgerichteten Nordgiebel zu (Abb. 8). Hier lässt sich seitlich der beiden später angefügten Strebepfeiler je eine große, mit seitlichen Sitzbänken ausgestattete Fensternische belegen (Abb. 9). Das östliche Fenster ist vorhanden, während die westliche Situation durch einen im frühen 19. Jahrhundert angelegten Abtritt gestört, aber ohne Zweifel als ursprüngliche Belichtung zu rekonstruieren ist. Die Fensteröffnungen selbst werden beziehungsweise wurden durch spitzbogige Biforen gebildet. Zwischen den beiden Doppelfenstern ist eine weitere, durch den Anbau des Blockbaus verdeckte Fensteröffnung rekonstruierbar. Sie ist etwas aufwendiger gestaltet und lenkt so den Blick auf die Giebelmitte. Auch dieses Fenster war zu Beginn des 19. Jahrhunderts noch vollständig erhalten und wurde erst durch die später angelegte Verbindung zum vorgelagerten Anbau empfindlich gestört.

Beginnen wir im Norden, so sticht hier an der zur Stadt gewandten Seite der Restbestand eines dreiteiligen, hochrechteckigen Fensterbandes hervor (Abb. 8; 9). In situ erhalten ist die untere Sohlbank, während im Verfüllungsmauerwerk der Öffnung der Sturzstein der westlichen Öffnung sowie zwei senkrechte Stege als Spolien verbaut waren. Danach ist ablesbar, dass die mittige Öffnungshöhe die beiden seitlichen Öffnungen deutlich überragte. Innen ausgearbeitete Falze ermöglichten den Einsatz

In diesem Bereich ist mittig der Entlastungsbogen einer großen, 1,45 m breiten Fensteröffnung erkennbar (Abb. 8; 9). Die zugehörige Nische mit seitlicher Sitzbank ist erhalten.

im Norden keine auf dieser Höhe verlaufenden Dachbalken erlaubt und daher eine auf diese Situation abgestimmte Dachwerkkonstruktion erfordern würde (Abb. 8). Wahrscheinlicher

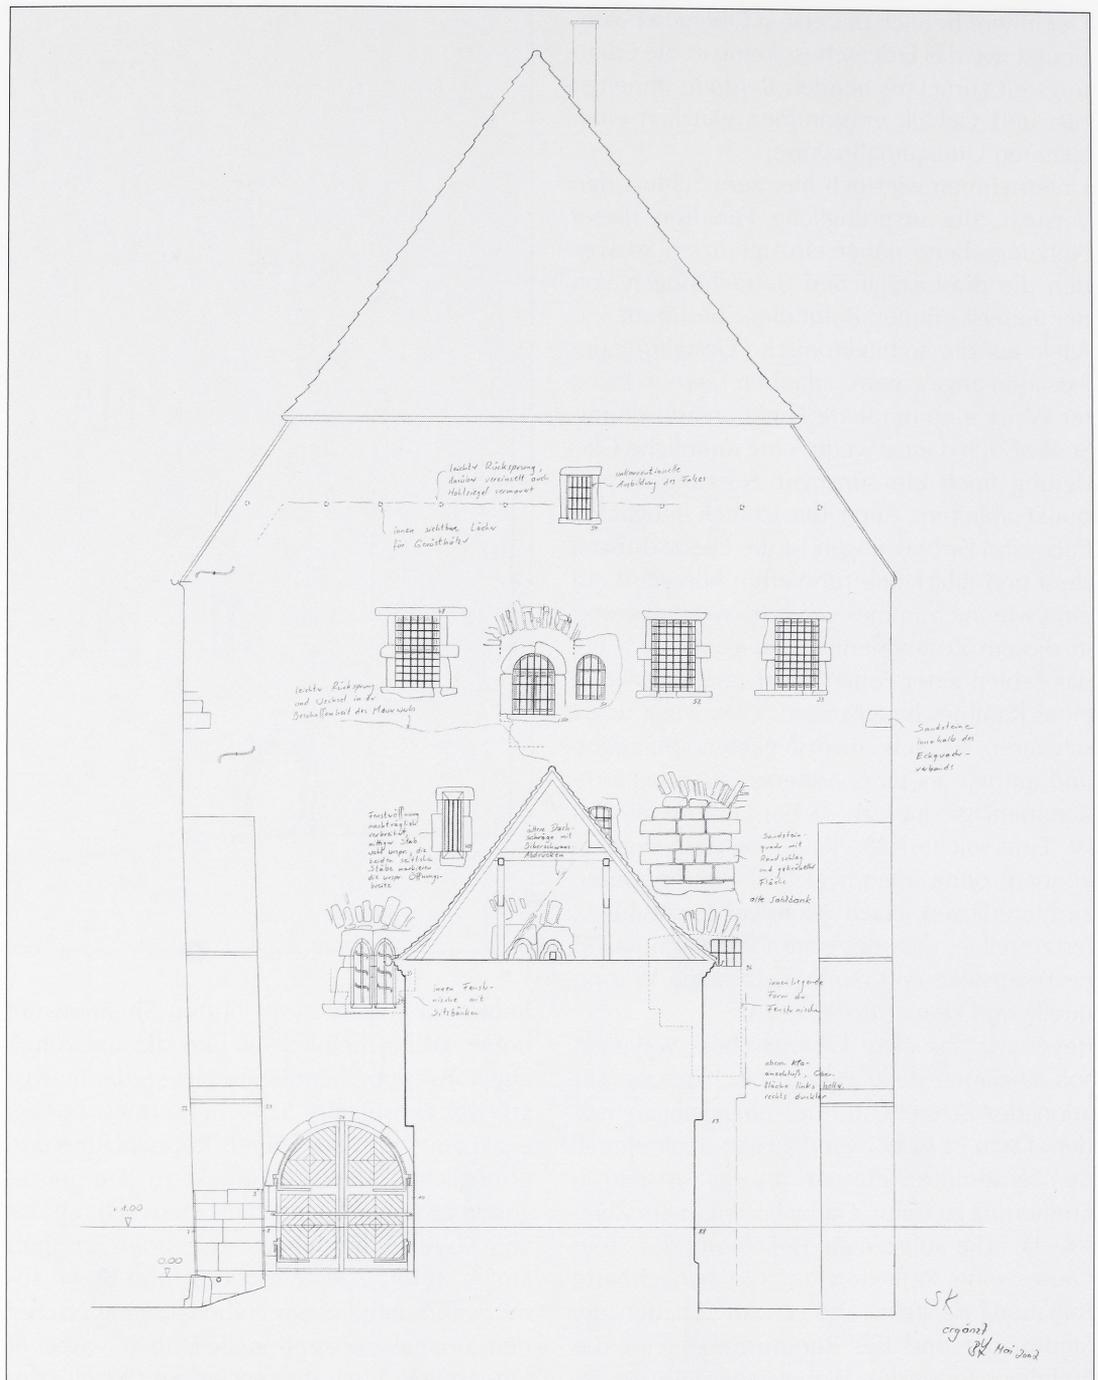
Abb. 9: Besigheim, Steinhaus. Nordansicht, Bestand 2002.

Ausgeführt als Halbwalmdach, sitzt das Dach einer späteren, nach der dendrochronologischen Datierung der vermauerten Gerüsthölzer um 1422 erfolgten Giebelaufmauerung auf. Vor dieser Aufmauerung erfolgte ein Teilabbruch des alten Giebels, der sich offensichtlich gefährlich zur Stadtseite geneigt hatte. Die Verformung ist innerhalb des belassenen Altbestandes noch erkennbar und wurde vor der Abzimmerung des Daches durch den besagten Teilabbruch entschärft. Offenbar war aber der gesamte Nordgiebel gefährdet und veranlasste die Bauleute zu einer weiteren Sicherungsmaßnahme. Hierbei handelt es sich um die beiden Strebepfeiler. Sie wurden nach dem Aufbrechen des alten Eckverbandes mit dem Kernmauerwerk verzahnt und sollten als schwergewichtige Vorlagen eine weitere Neigung verhindern (Abb. 9).

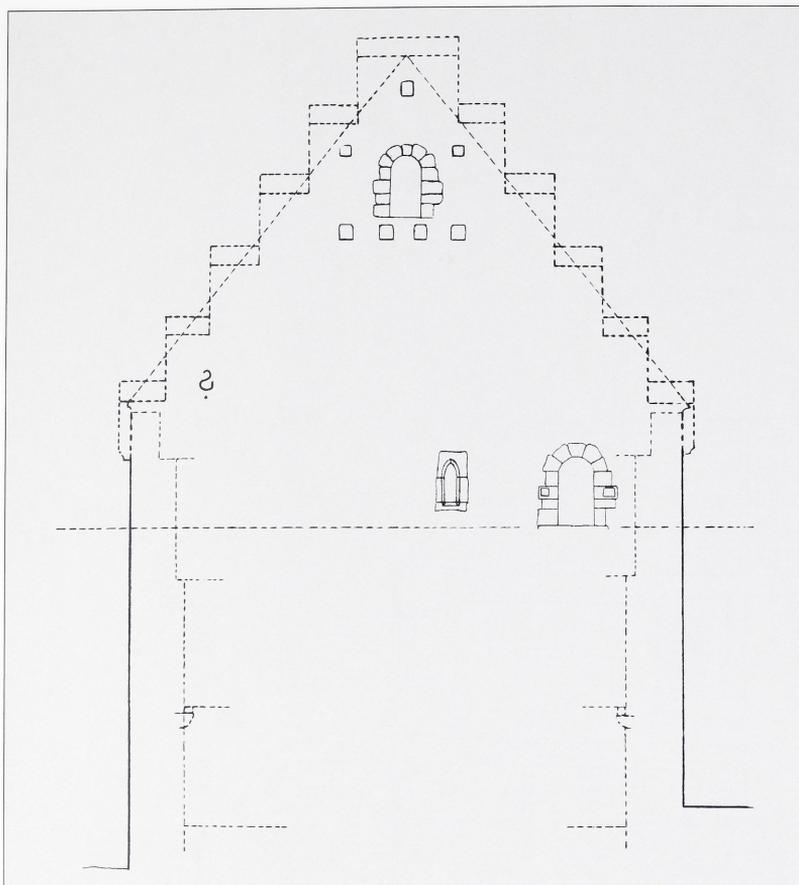
Abb. 11: Besigheim. Südansicht des Steinhauses um 1235. Rekonstruktionsversuch mit den beiden möglichen Giebelausformungen:
– Treppengiebel;
– Kniestock.
Die gestrichelte, horizontal verlaufende Linie fixiert das Laufniveau des Wehrgangs.

Dieser Vorbehalt ist für die am Südgiebel angeordneten Öffnungen auszuschließen (Abb. 11; 12). Handelte es sich bislang ausschließlich um Fenster, so fixiert das östliche, mit Steinmetzzeichen versehene Rundbogengewände eine 85 cm breite und 1,77 m hohe Türöffnung. Dies ist an dieser Stelle in zweierlei Hinsicht überraschend. So befindet sich der Ausgang in luftiger Höhe, und zwei der Gewändesteine besitzen ehemals hervorstehende, später teilweise abgespitzte Buckel. Derartig bearbeitete Steine sind im Mittelalter prinzipiell als Gestaltungsmerkmale herrschaftlicher Gebäude anzusehen und sollten in diesem Sinne auch für die Herannahenden als solche erkennbar sein. Eine plausible Erklärung für die angetroffene Situation ist im vorliegenden Fall wohl in der benachbarten Stadtmauer zu finden. Offensichtlich verlief in dieser Höhe deren Wehr-

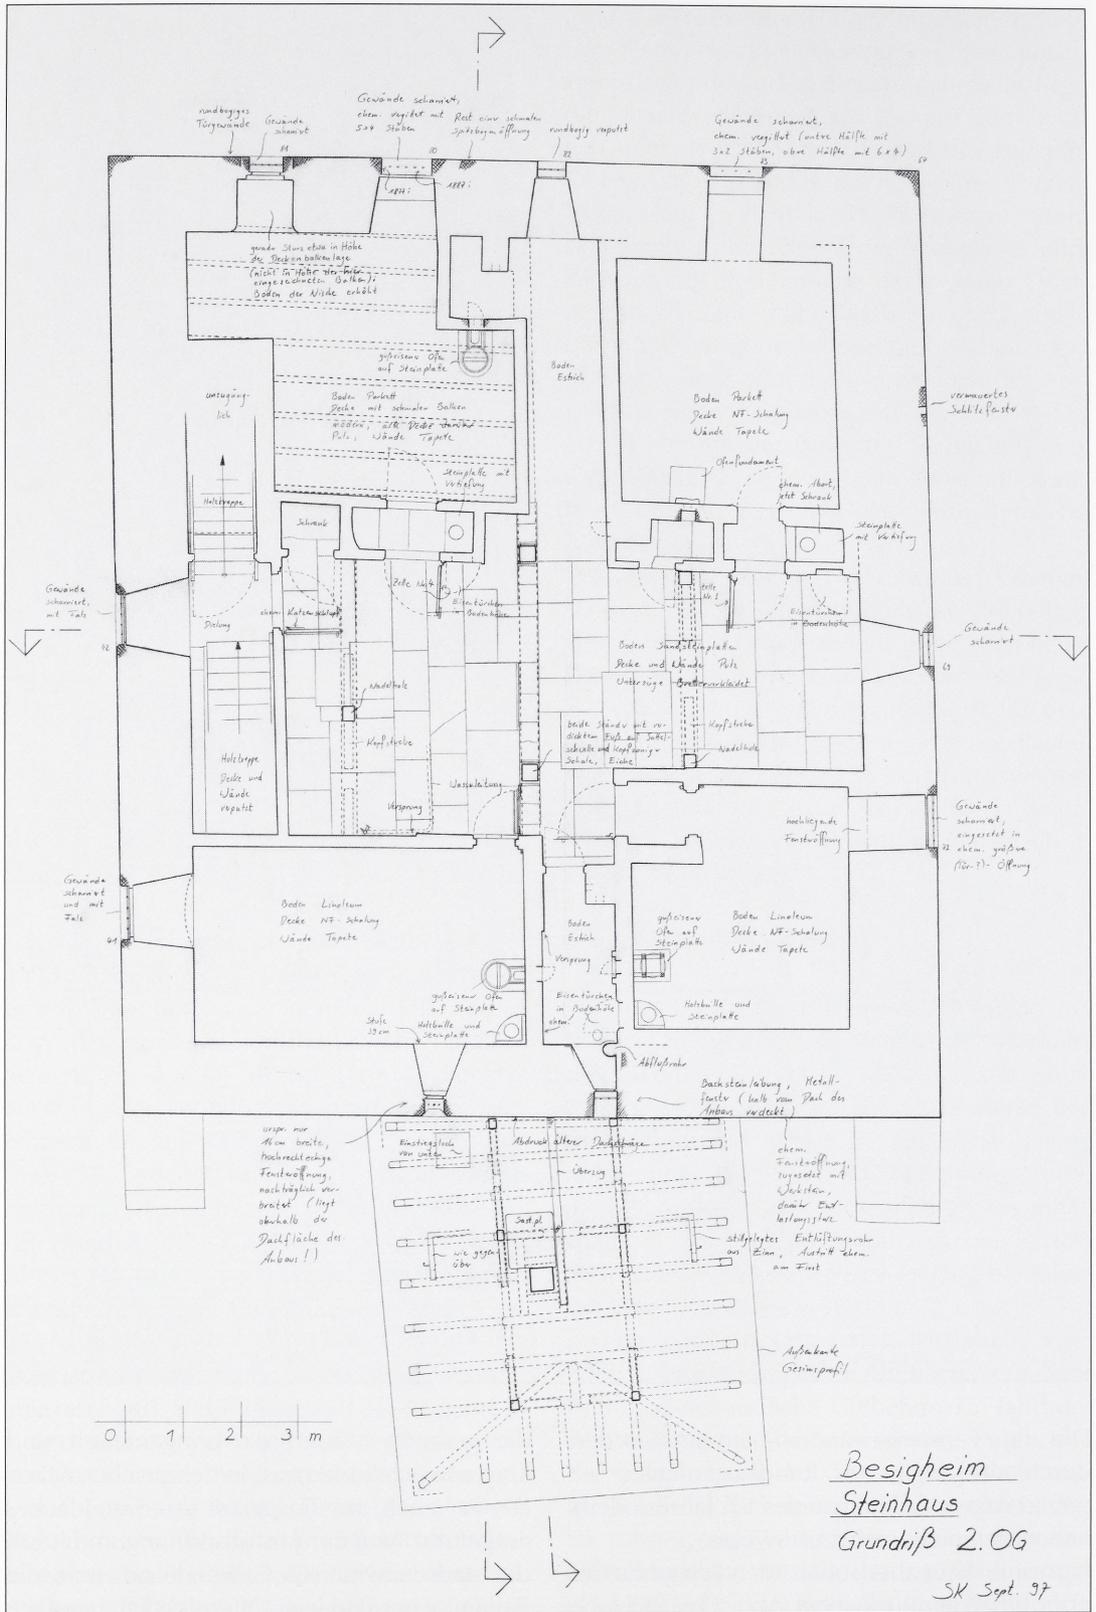
Abb. 13: Besigheim, Steinhaus. Grundriss 2. Obergeschoss, Bestand 1997.

Was nun die Nutzung des zweiten Obergeschosses angeht, so vermittelt die dreiteilige Fenstergruppe im Norden eine räumliche Konzentration in der Nordwestecke, während die restlichen Öffnungen zumindest für den Großteil des Grundrisses eine Lagerfläche vermuten lassen (Abb. 13). Auch im zweiten Obergeschoss gibt es an keiner Stelle einen Hinweis auf eine der Erbauungszeit zuzuordnende Kaminanlage.

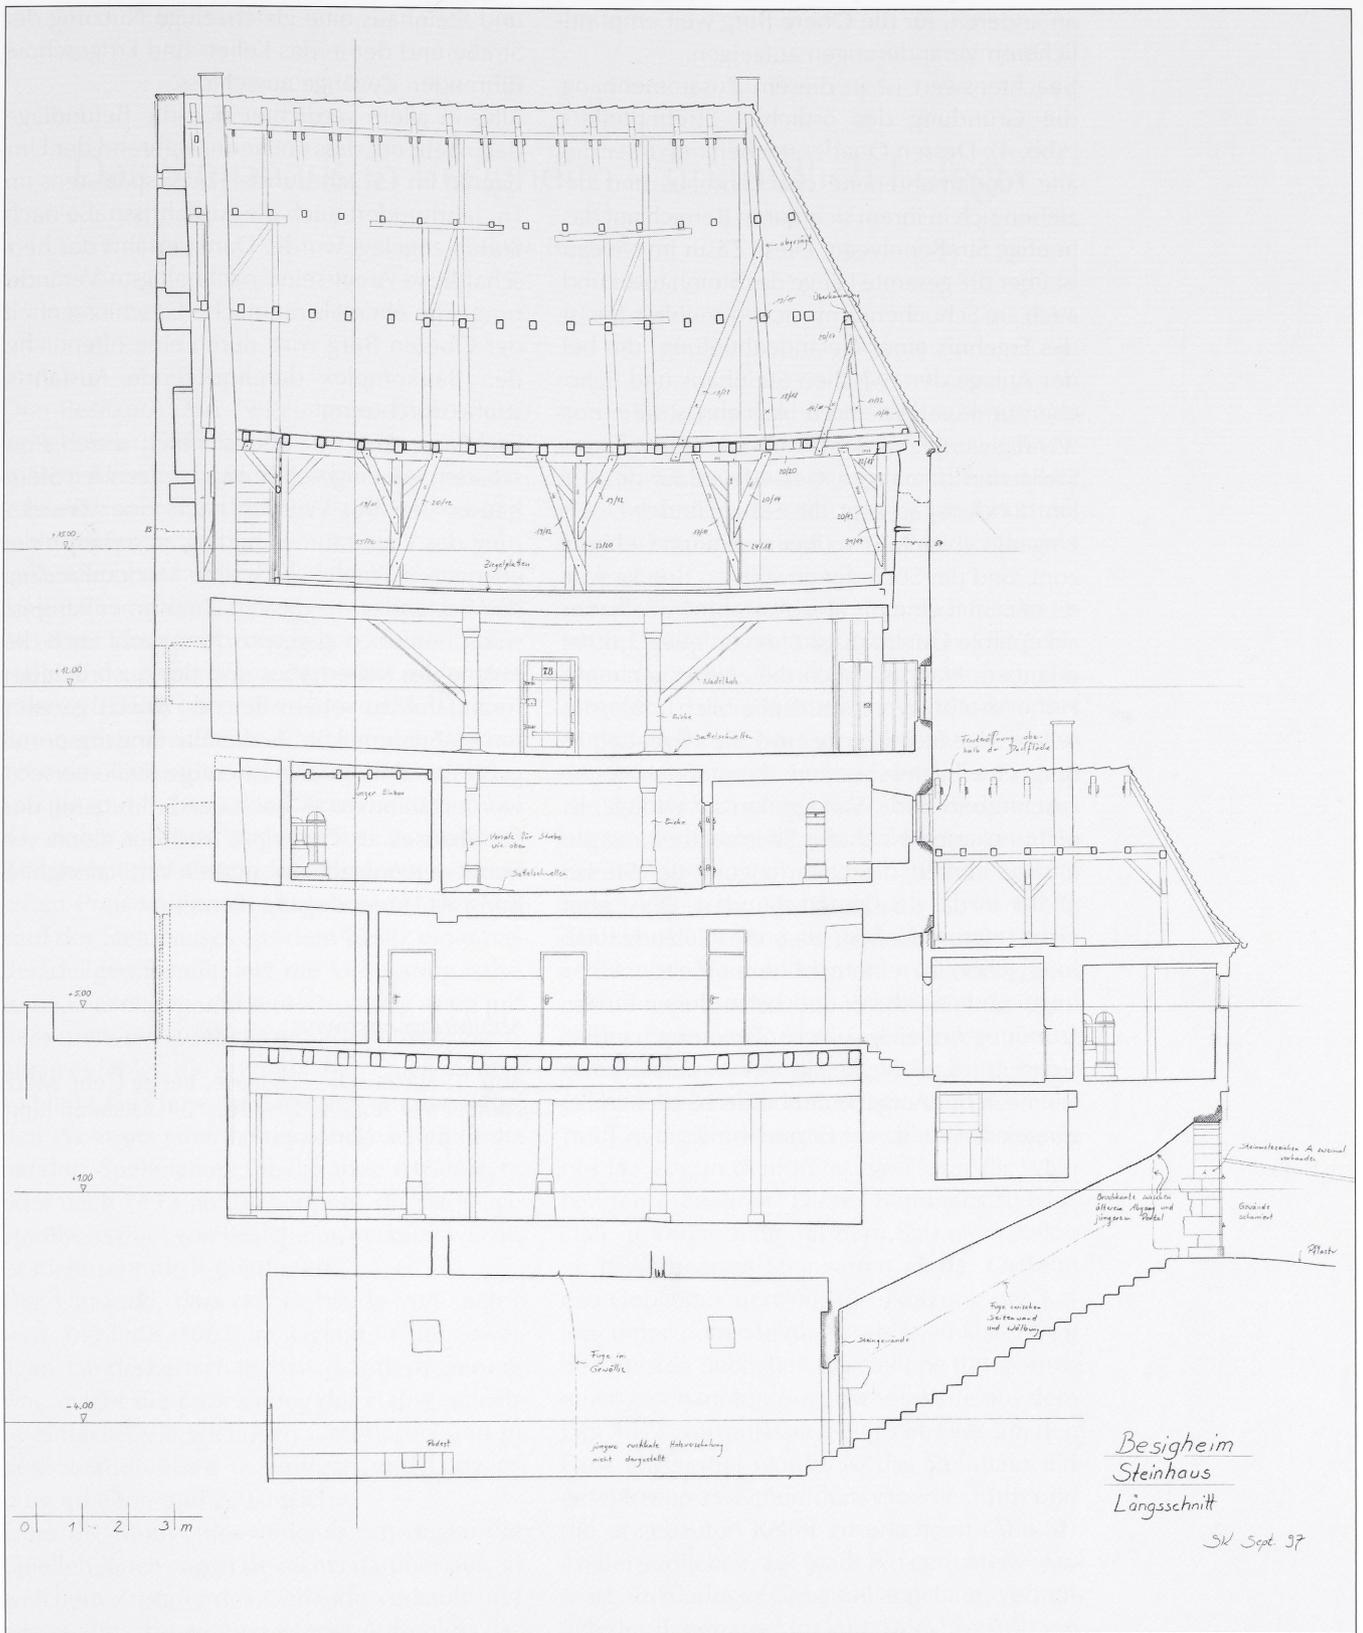
Abb. 15: Besigheim, Steinhaus. Längsschnitt, Bestand 1997.
