# Baugeschichtlicher Stadtkataster

Burghard Lohrum

## Zur städtischen Entwicklung Staufens ab dem 14. Jahrhundert

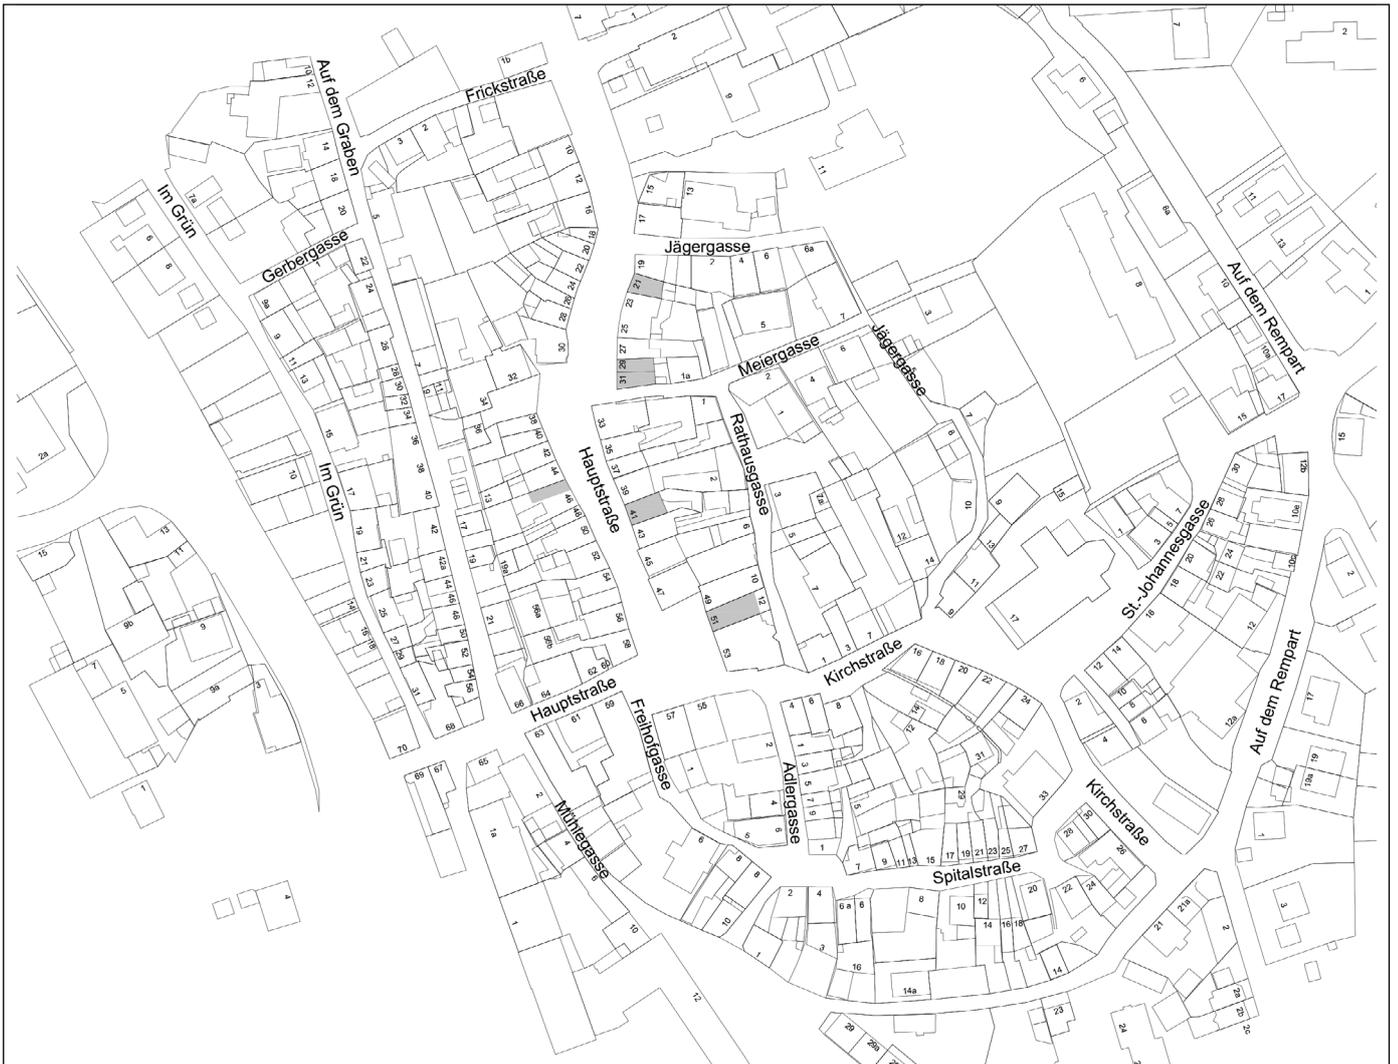
*Abb. 9: Dendrochronologisch datierte Bauphasen, 14. Jahrhundert.*

bestand Staufens bis in die Mitte des 14. Jahrhunderts zurück (Abb. 9; siehe Liste im Anhang). Er konzentriert sich ausschließlich auf den Bereich der planmäßig angelegten und städtisch geprägten Siedlungserweiterung im Nordwesten, während dem siedlungsgeschichtlich älteren Stadtbereich, dem Altsiedelkern

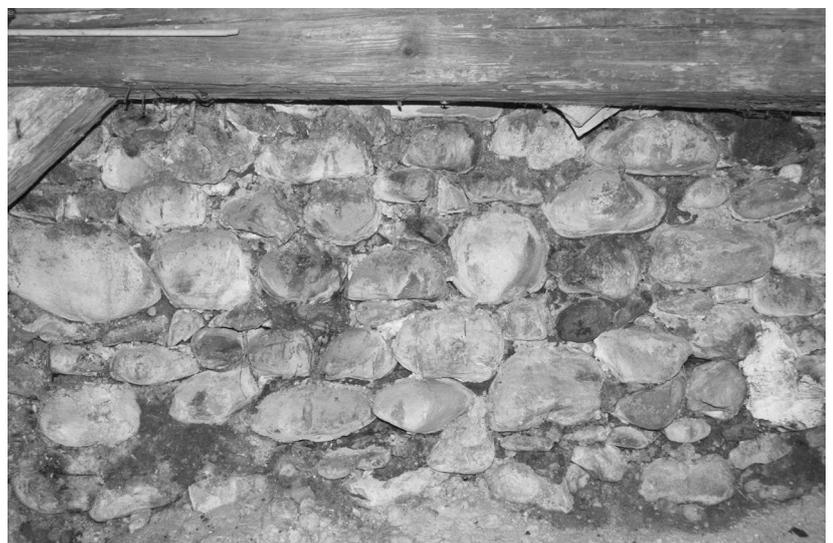
Abb. 12: Mauerwerksstruktur der Stadtmauer im Bereich St. Johannesgasse 15.

prägt diese Mauertechnik nicht nur die Struktur der bis in die städtische Gründungsphase zurückreichenden Hauswände, sondern auch den Aufbau der Stadtmauer (Abb. 11; 12). Lediglich bei der Einfassung von Öffnungen, Nischen und Hausecken kamen Backsteine oder bearbeitete Werksteine zur Verwendung.

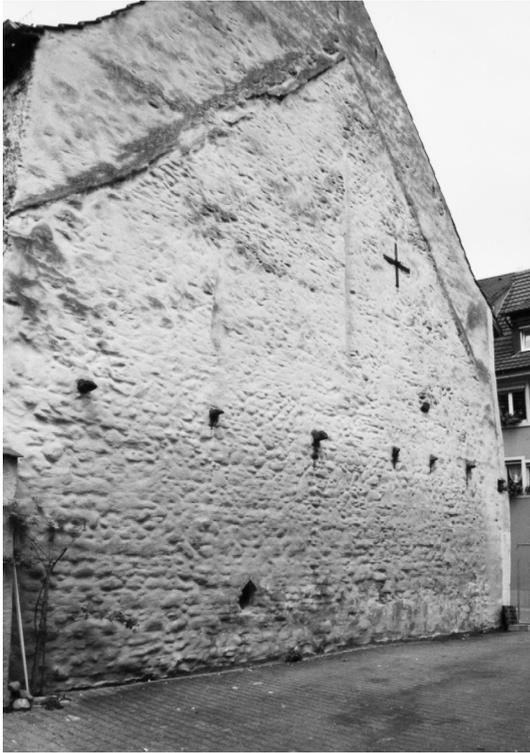
Abb. 13: Südliche Parzellenwand der Scheune Kirchstraße 2 mit dem Giebelprofil eines abgebrochenen Nachbargebäudes sowie Spuren des zugehörigen Dachgerüsts.

Ausführungen zu den ältesten Dachformen und ihren Konstruktionen sind nur über die an den Brandwänden aufgenommenen Giebelprofile oder auch Dachanschlänge möglich (Abb. 13). Danach handelte es sich überwiegend um Satteldächer, die nicht selten uneinheitliche Dachneigungen und damit auch unterschiedlich hoch aufgeführte Traufwände besitzen (Hauptstraße 43, 46). Dieser Umstand erschwert den Versuch, nach späteren Umbauten der Straßensassaden die ursprünglichen Dimensionen der Unterbauten festzulegen. Trotz dieser Unsicherheit gilt die Aussage, dass die jeweiligen Dachtraufen wohl nicht immer einheitliche Straßenfluchten ausbildeten, die Reihenbebauung also zumindest partiell sogenannte abgetreppte Wandversprünge aufwies (Abb. 14). Neben Satteldächern lassen sich für die mittelalterliche Dachlandschaft Staufens auch Pultdächer belegen, wobei Letztere vermehrt in den Einmündungsbereichen von Seitengassen und als Dachform auf den rückwärtigen Hofgebäuden zur Ausführung kamen. Die Wahl dieses Dachprofils war vor allem bei kleinflächig bebauten Ecksituationen eng mit dem Problem der Entwässerung verbunden. So ermöglichte das zur Straße geneigte Pultdach den ungestörten Wasserabfluss auf die Straße, während eine Satteldachlösung auch eine nachteilige Entwässerung in Richtung des Nachbarhauses bedingte (Abb. 15). Da Letzteres im Rahmen der frühstädtischen Reihenbebauung offensichtlich grundsätzlich zu verhindern war, bildete in dieser städtebaulichen Situation das Pultdach das bevorzugte Dachprofil. Die Dachwerke waren mit Hohlziegeln, sogenannten Mönch-und-Nonne-Ziegeln, eingedeckt (Hauptstraße 33 und Kirchstraße 2, Scheune).

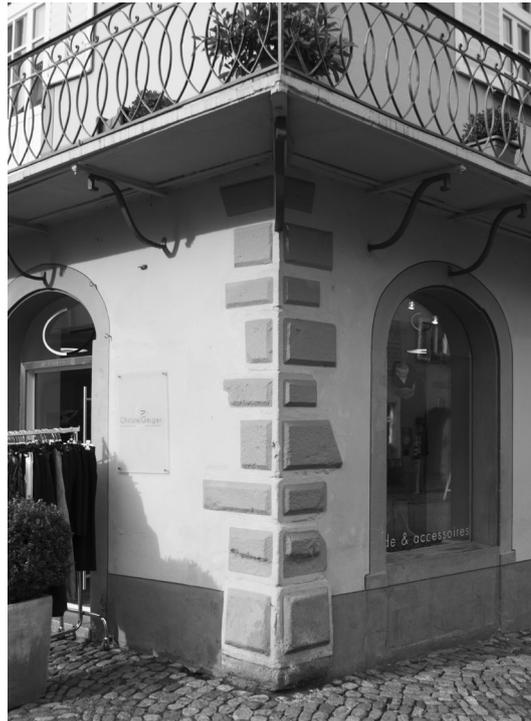
Abb. 17: Hauptstraße 58 mit Buckelquaderecke und leichter Abschrägung im unteren Bereich.

Unterstrichen wird dieser Zusammenhang zwischen Bauplatzwertigkeit und sozialer Stellung der Bauherren auch durch die architektonische Gestaltung dieser Gebäude. So lässt sich für vier der aufgeführten Bauten eine spezielle, aus Quadern gemauerte und auf Sicht gestaltete Eckfassung nachweisen (Abb. 17). Auch wenn die Quader in späterer Zeit zum Teil überarbeitet wurden, so blieb die spezielle Art der Steingestaltung mit ihren vorstehenden Buckeln über Jahrhunderte hinweg erhalten. Derartige von Steinmetzen zugerichtete Steine gelten als architektonisches Merkmal einer gehobenen Bauherrenschicht und blieben im Mittelalter allein in der Ortsherrschaft oder anderen in der Stadt ansässigen Grundherren vorbehalten. In diesem Sinne verwundert es nicht, dass die Verwendung von speziellen, auf Sicht gearbeiteten Eckquadern nicht nur am Rathausplatz, sondern auch am Kronenplatz (Hauptstraße 38), einem weiteren städtischen Zentrum herrschaftlicher Bauten, beobachtet werden kann. In dem gleichen Kontext ist dann auch die Verwendung von Buckelquadern am Turm der St.-Martins-Kirche (Kirchstraße 17) und am ehemaligen Stadtschloss der Herren von Staufen (Hauptstraße 11) zu sehen, wo sie bezeichnenderweise nur an der Nordwestecke, also an der dem Besucher zugewandten Hausecke, zu finden sind.

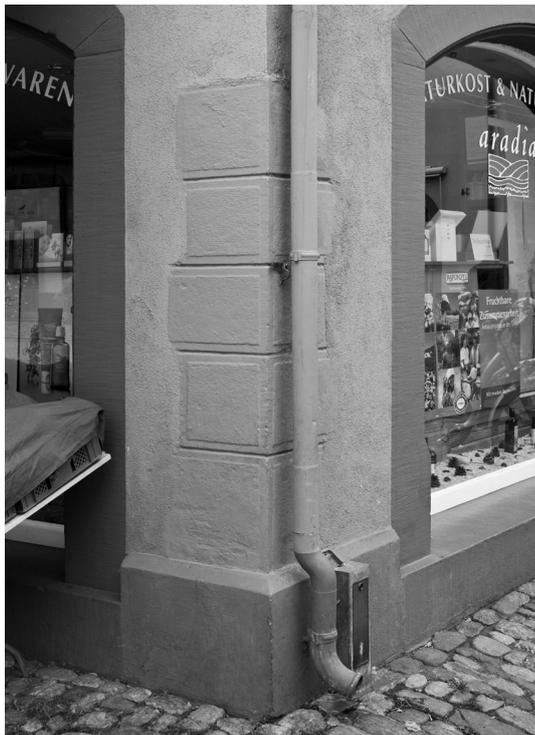
Abb. 18: Hauptstraße 38, Detail Eckquader.

Auf herrschaftlichen Besitz oder Einflussnahme ist offenbar auch die winklige Führung der Hauptstraße zurückzuführen, da sich in unmittelbarer Nähe der Richtungsänderungen größere, herrschaftlich besetzte Areale nachweisen lassen, die sich auf den Straßenverlauf auswirkten. Dies trifft sowohl für den südlichen Bereich vor dem Gasthaus Krone (Hauptstraße 32, 34) wie auch auf den zum Flussübergang abknickenden Hauptstraßenverlauf zu. Im baulichen Bestand sind diese herrschaftlich besetzten Fixpunkte zwar erst für das 15. Jahrhundert belegt, doch lassen einzelne Befunde, wie zum Beispiel der Rest einer Quaderecke am Gebäude Hauptstraße 38, eine bis in die städtische Planungsphase zurückreichende Kontinuität vermuten (Abb. 18).

Dass diese Situation wohl bis in die städtische Gründungszeit zurückreicht, lässt sich an der nordöstlichen Gebäudeecke ablesen. Dort hat sich im unteren Bereich der Rest eines Eckverbandes aus sorgfältig zugearbeiteten Quadern erhalten (Abb. 119; vgl. Abb. 18). Mit diesem Befund, der sich in ähnlicher Weise am Gebäude Hauptstraße 58 über die gesamte Wandhöhe nachvollziehen lässt, kann die freie Ecklage des ansonsten nicht näher untersuchten Gebäudes mit hoher Sicherheit in das 14. Jahrhundert datiert werden.

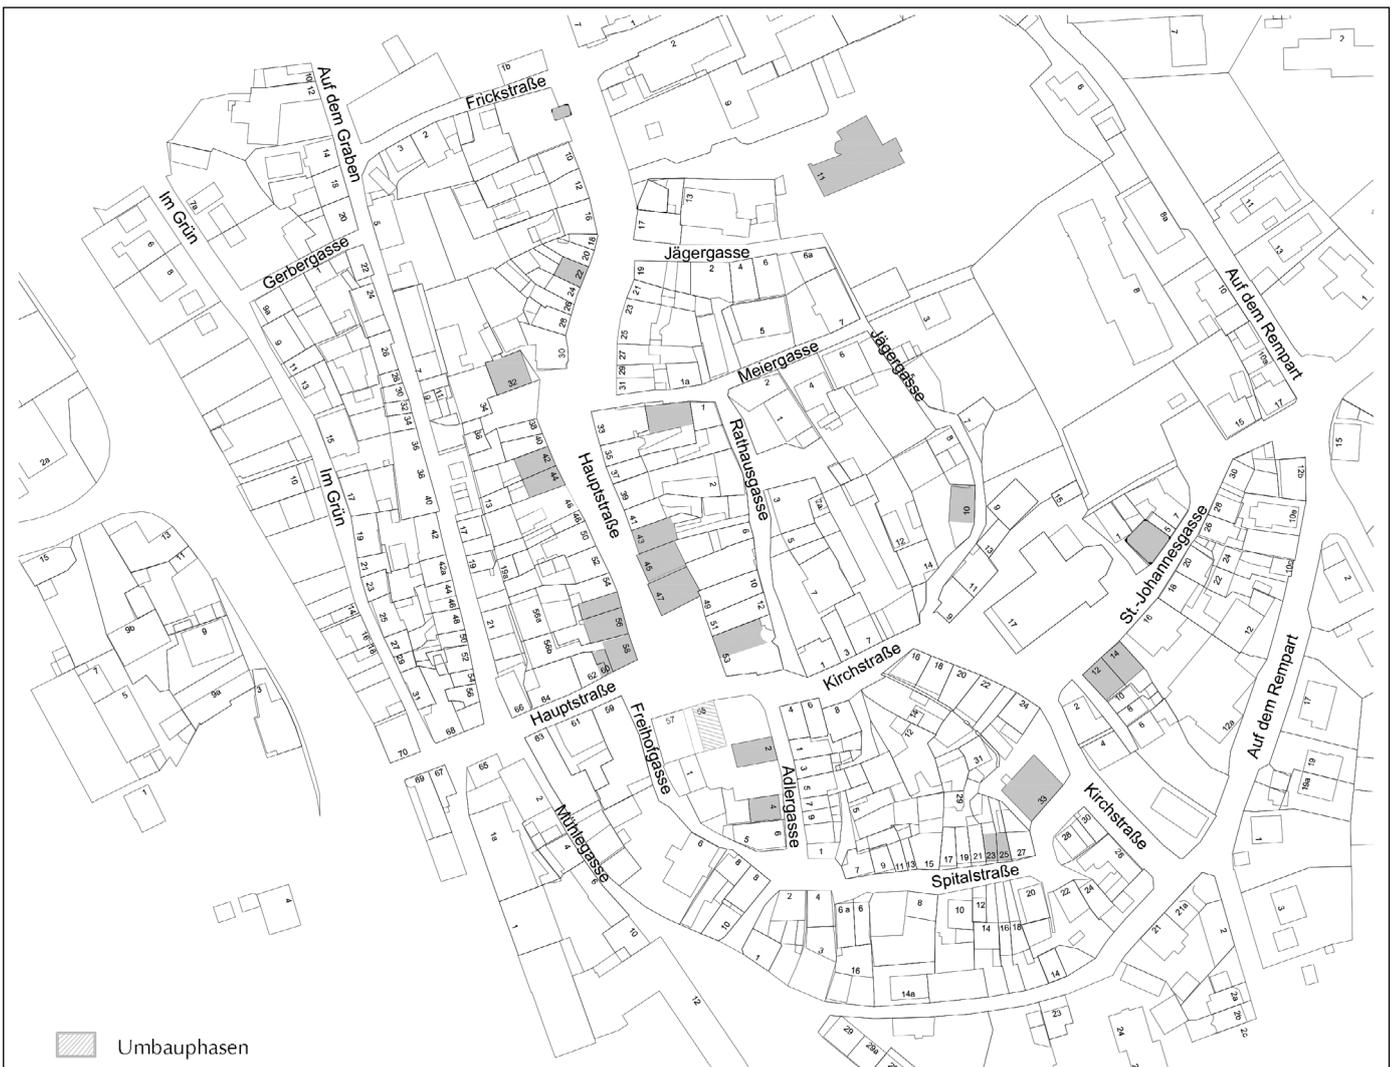
Abb. 20: Dendrochronologisch datierte Bauphasen, 16. Jahrhundert.

Im Vergleich zum 15. Jahrhundert ist im 16. Jahrhundert ein deutlicher Anstieg der Bautätigkeit zu verzeichnen (Abb. 20; siehe Liste im Anhang, S. 218ff.). Dies bezeugen nicht nur die im Bestand vorgenommenen Modernisierungen und Erweiterungen, sondern auch die Maßnahmen, die den baulichen Altbestand komplett erneuerten oder durch Anbauten ergänzten.

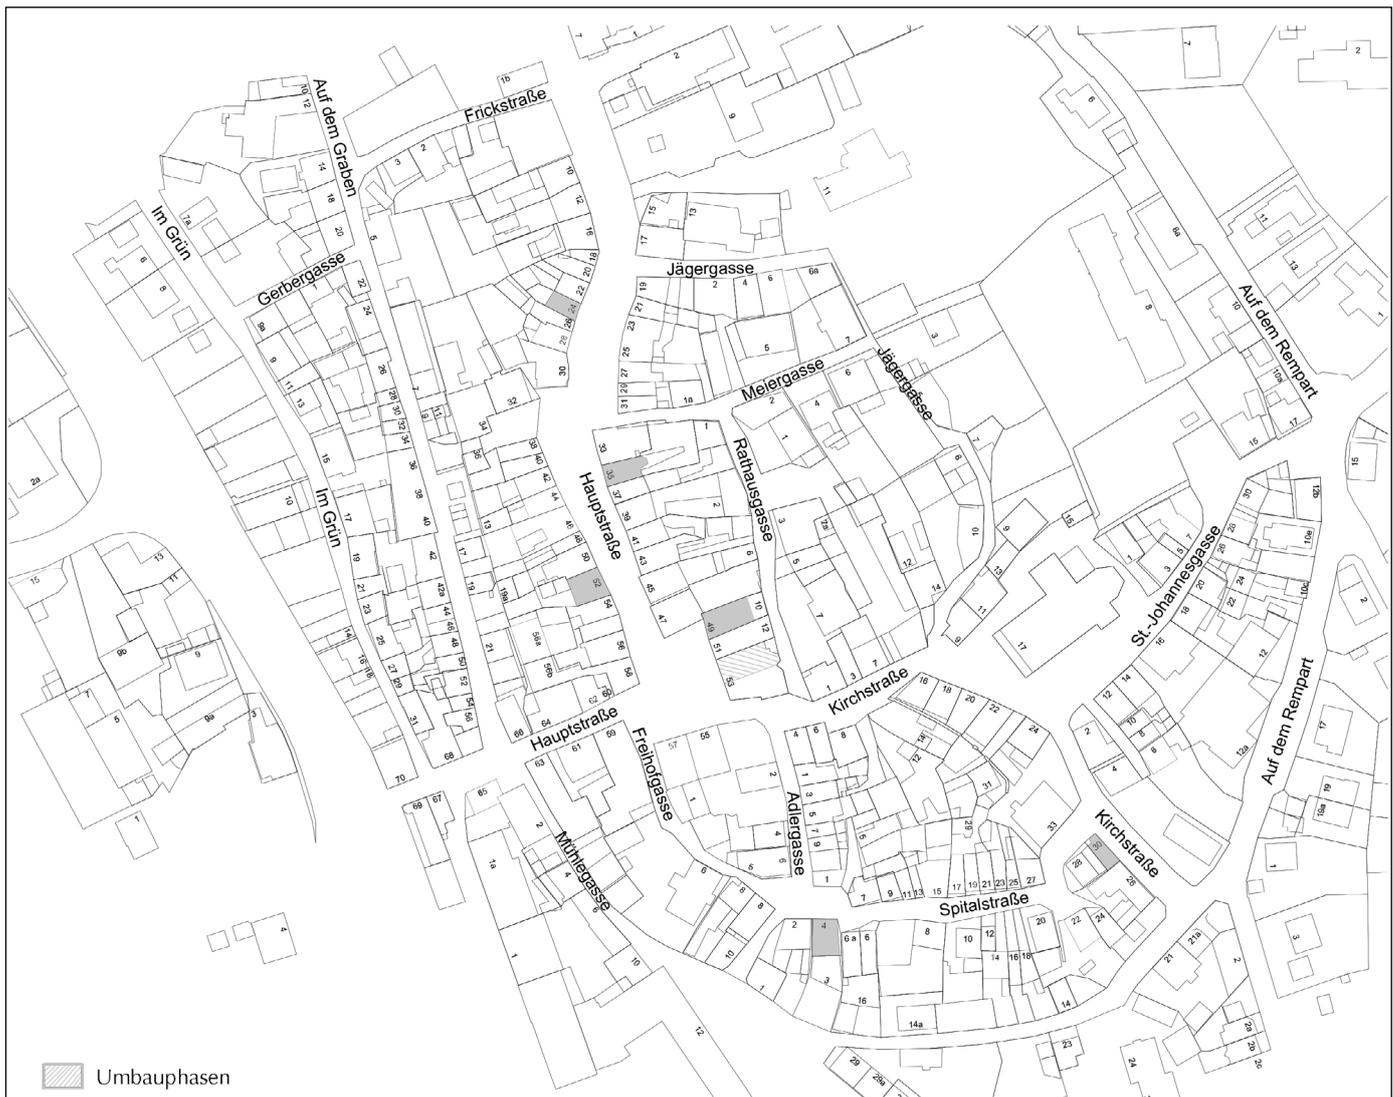
Abb. 21: Dendrochronologisch datierte Bauphasen, 1600–1610.

Auch noch zu Beginn des 17. Jahrhunderts konzentrieren sich die baulichen Veränderungen auf die an der Hauptstraße stehenden Wohnbauten (Abb. 21). Schon in der zweiten Hälfte des 16. Jahrhunderts am Stadtschloss der Herren von Staufen anzutreffen, etabliert sich in dieser Zeit ein bis dahin im städtischen Staufen unbekannter Bauteil: Es handelt sich um Treppentürme, die zwischen 1603 und 1606 gleich

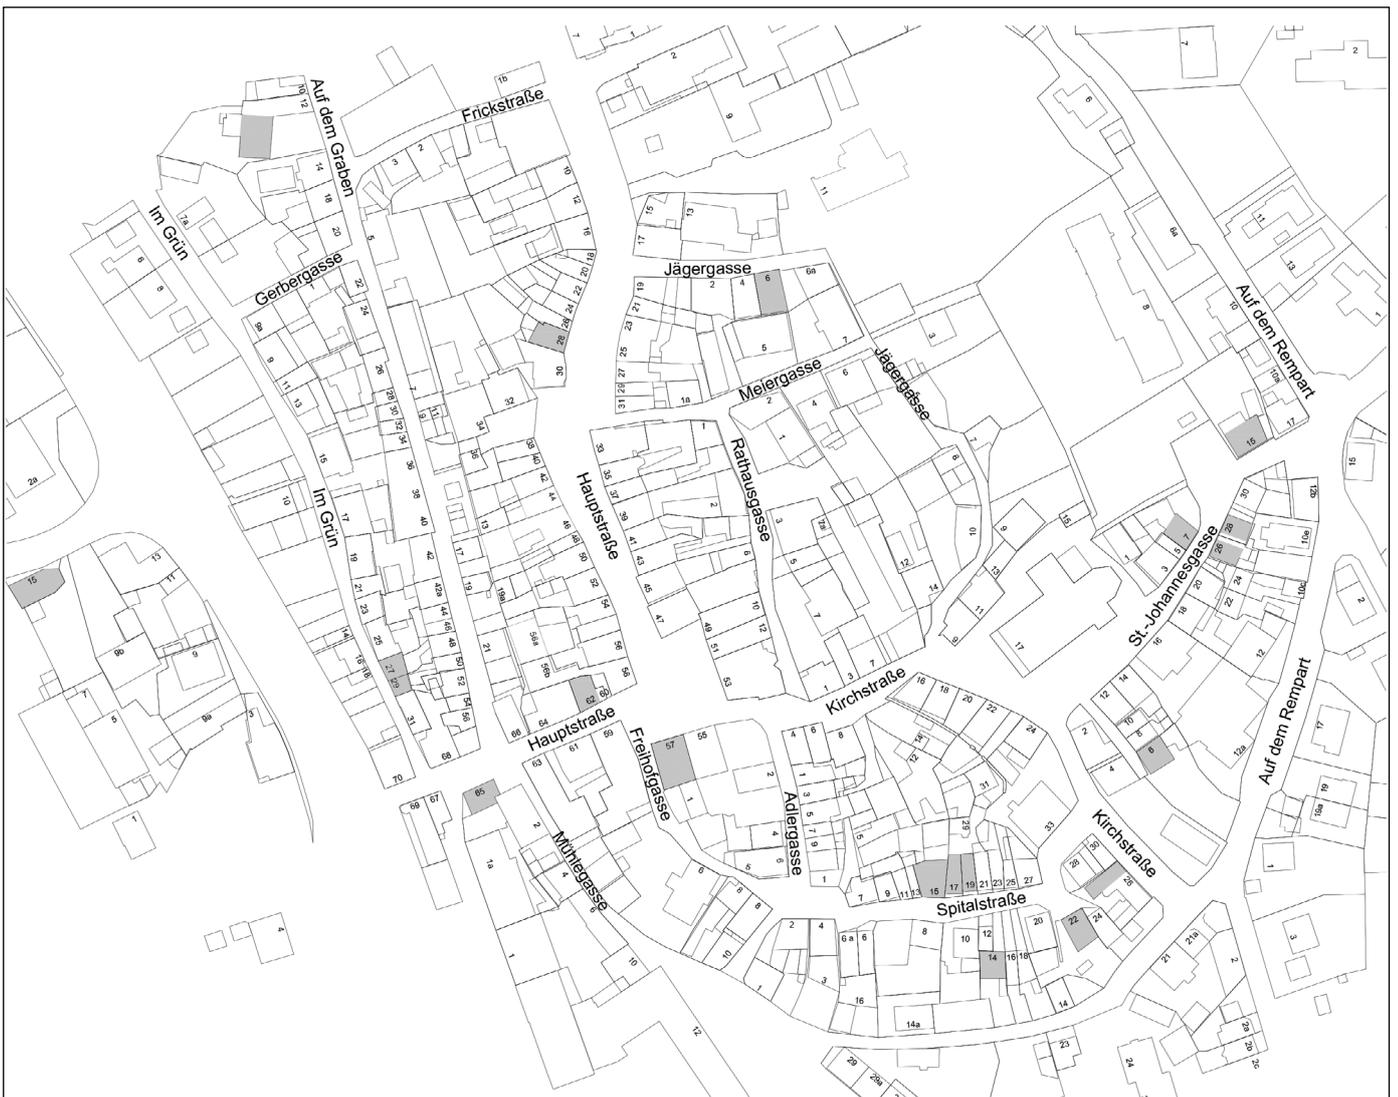
Abb. 22: Dendrochronologisch datierte Bauphasen, 1611–1689.

Etwa ab dem ersten Viertel des 17. Jahrhunderts verlagern sich die baulichen Aktivitäten zunehmend in den südlichen Stadtbereich (Abb. 22). Sie betreffen die Spitalstraße und den östlichen Bereich der St. Johannesgasse, wo die ältere Bau- substanz modernisiert oder durch Neubauten

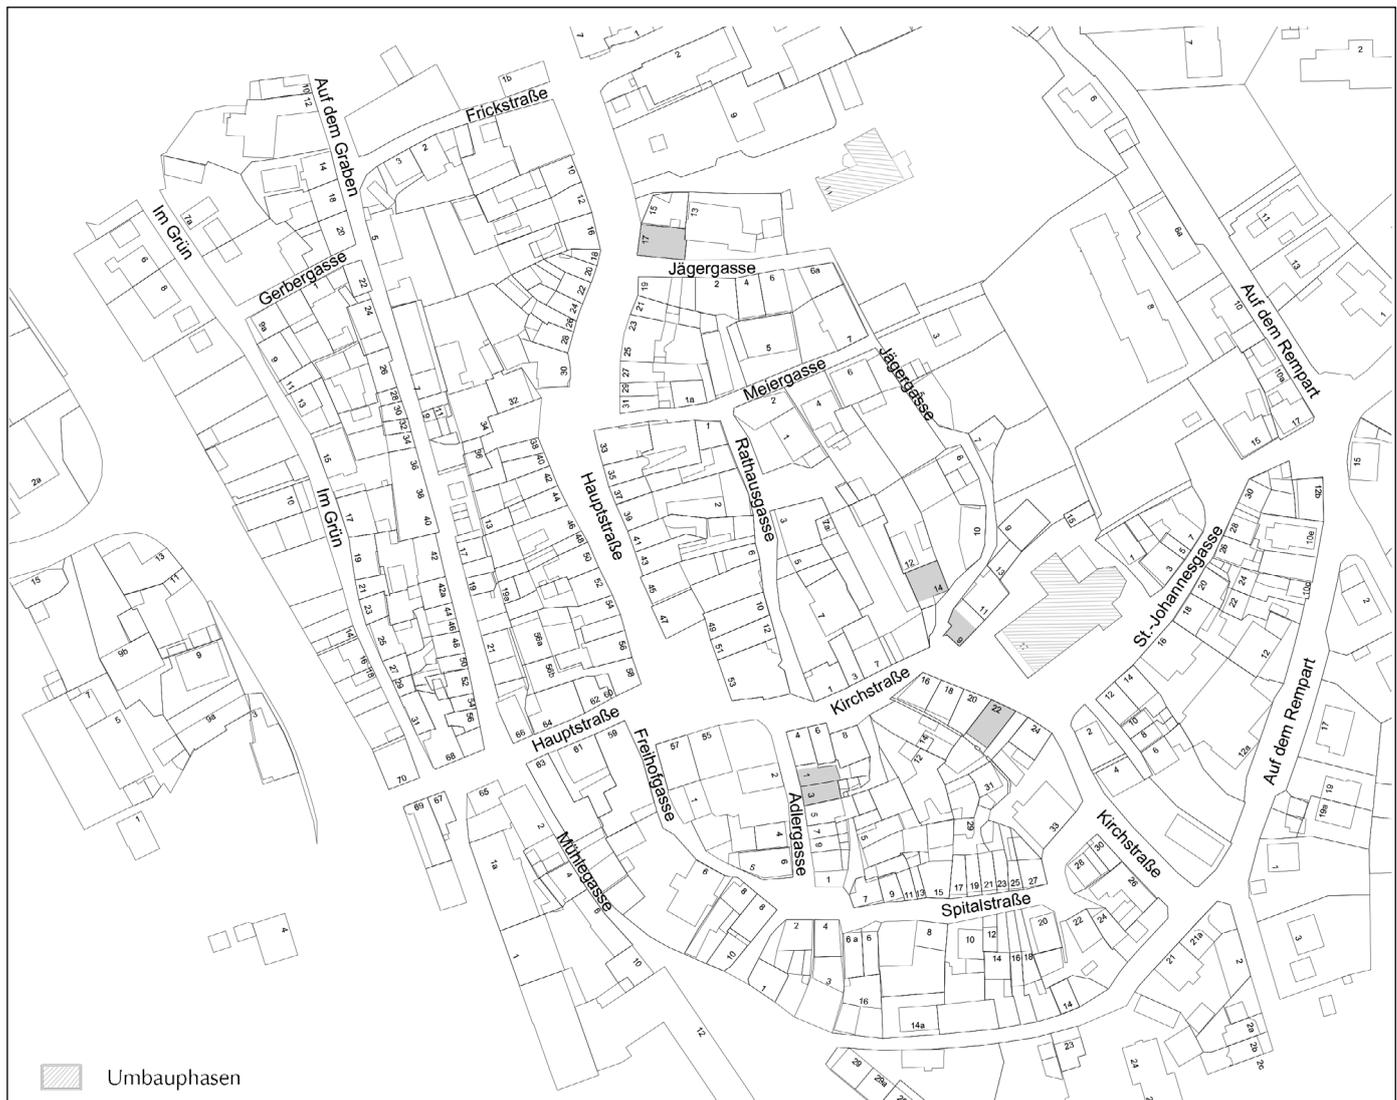
Abb. 23: Dendro- chronologisch datierte Bauphasen, 1690–1710.

Gegen Ende des Jahrhunderts verdichten sich die dendrochronologischen Baudaten im Be- reich des Kirchplatzes (Abb. 23). Ein Schwer- punkt der Baumaßnahmen betrifft die Kirche selbst, da sie um 1699 infolge des im Jahr 1690

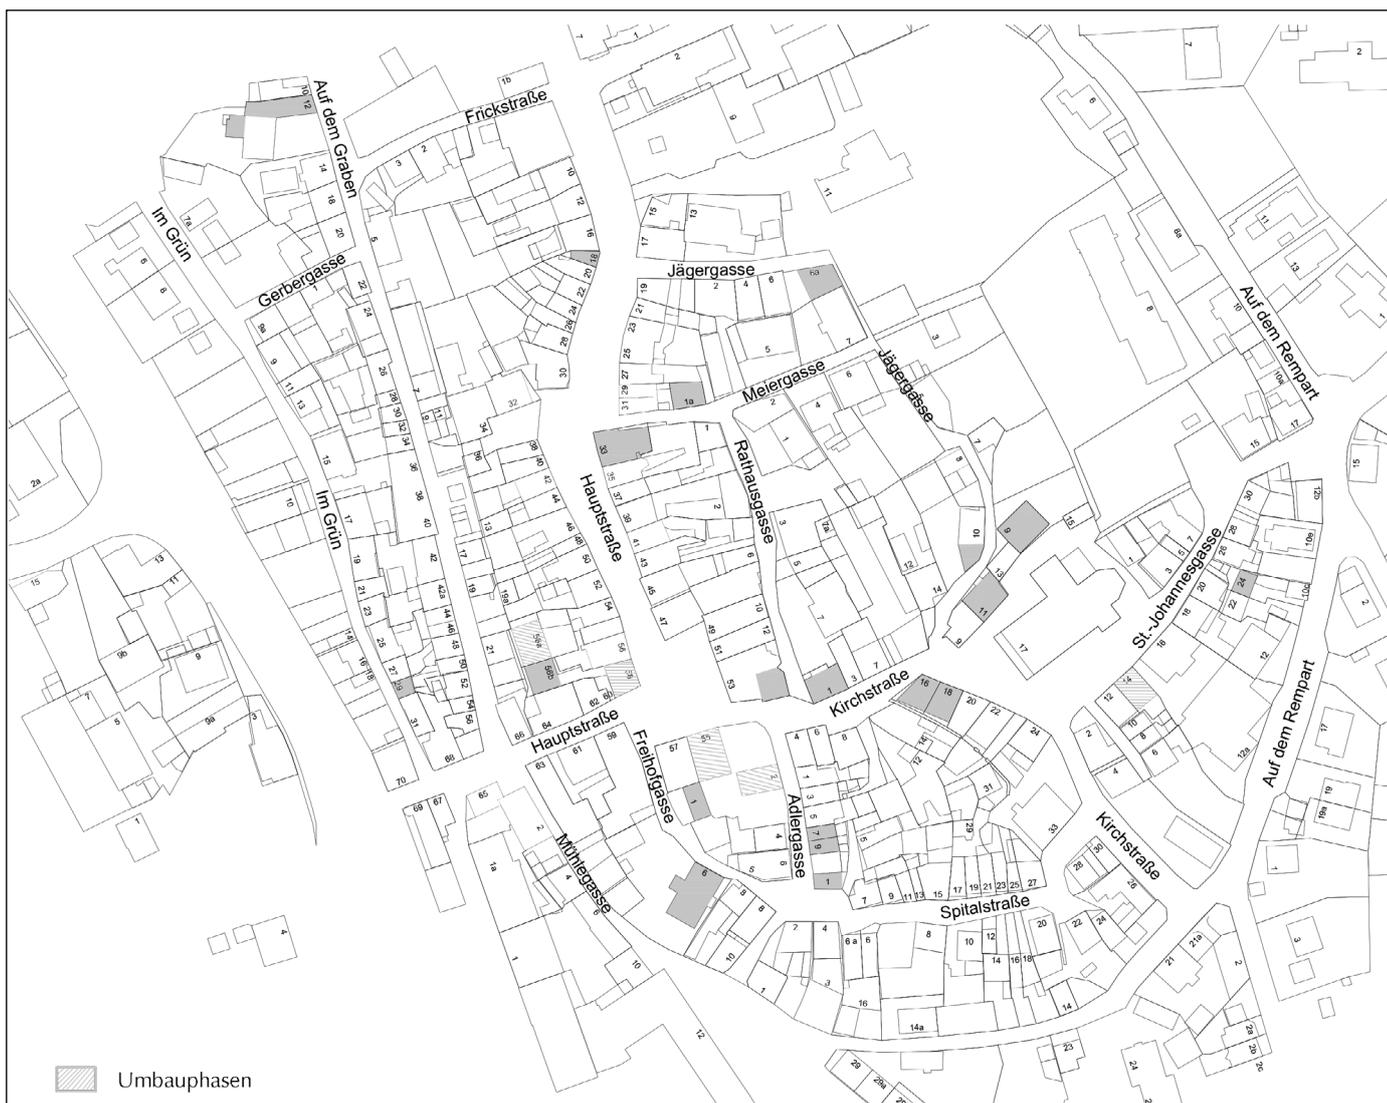
Abb. 24: Dendrochronologisch datierte Bauphasen, nach 1710.

Quasi schlagartig verändert sich in diesem Jahrhundert das architektonische Erscheinungsbild des städtischen Wohnhauses. Zu Beginn noch etwas verhalten, setzt nach der Mitte des 18. Jahrhunderts ein über mehrere Jahrzehnte anhaltender Bauboom ein (Abb. 24, siehe Liste im Anhang S. 220). In dieser Zeit erhält die Stadt ihr barockes Erscheinungsbild, bei dem das Haus Hauptstraße 52 mit seinem Mansarddach einen modischen Glanzpunkt bildet.

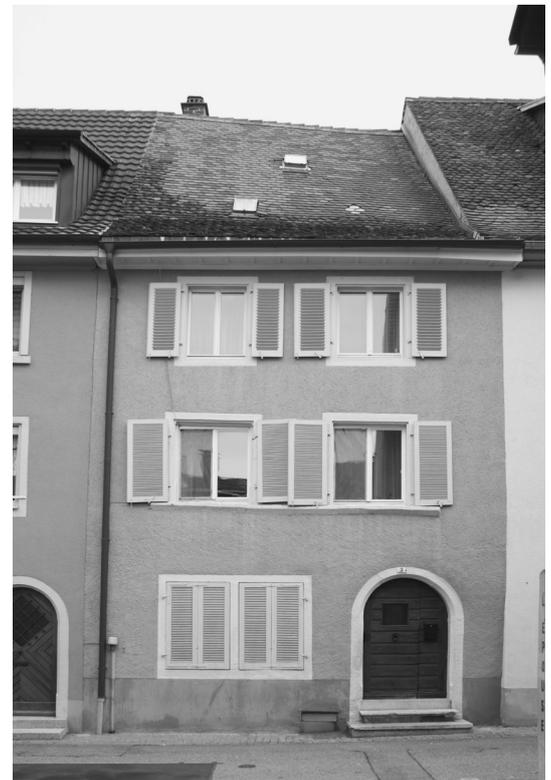
Abb. 28: Adlergasse 3,  
Ansicht Straßentraufe.

Es handelt sich um einen dreigeschossigen Mas-sivbau, flankiert von den Nachbarhäusern Nr. 1 im Norden und Nr. 5 im Süden (Abb. 28). Teil-weise unterkellert, besitzt das Gebäude ein zweigeschossiges Satteldach mit traufseitiger Ausrichtung zur Adlergasse. Von der Gasse, in Anlehnung an die Brandwand von Haus Nr. 5 über ein Rundbogenportal zugänglich, bietet sich über die Kirchgasse die Möglichkeit einer Zufahrt auf die rückwärtige Hofffläche.

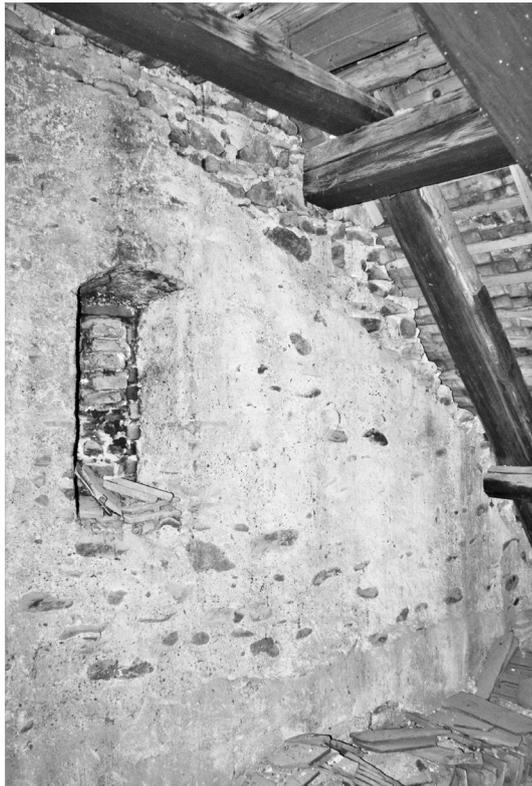
Abb. 30: Adlergasse 3, Nordgiebel. Die Putzgrenze zeichnet die Kontur eines ehemaligen, vor dem Giebel verzimmerten Dachholzes nach.

Ausgangspunkt der baulichen Entwicklung ist ein zweigeschossiger, an der Adlergasse stehender und zu dieser traufständig ausgerichteter Massivbau. Auf der Nachbarparzelle Adlergasse 5 stehend, besitzt sein ehemaliges Giebelprofil eine Dachneigung von etwa 45 Grad, wobei der zugehörige Firstpunkt knapp über der Kehlbalkenlage des Dachwerkes von Haus Nr. 3 liegt. Offenbar ohne erkennbare Fensteröffnungen aufgemauert, impliziert das geschlossene Giebelndreieck einen zeitgleichen Nachbarbau auf der Parzelle Adlergasse 3, ohne dass dieser

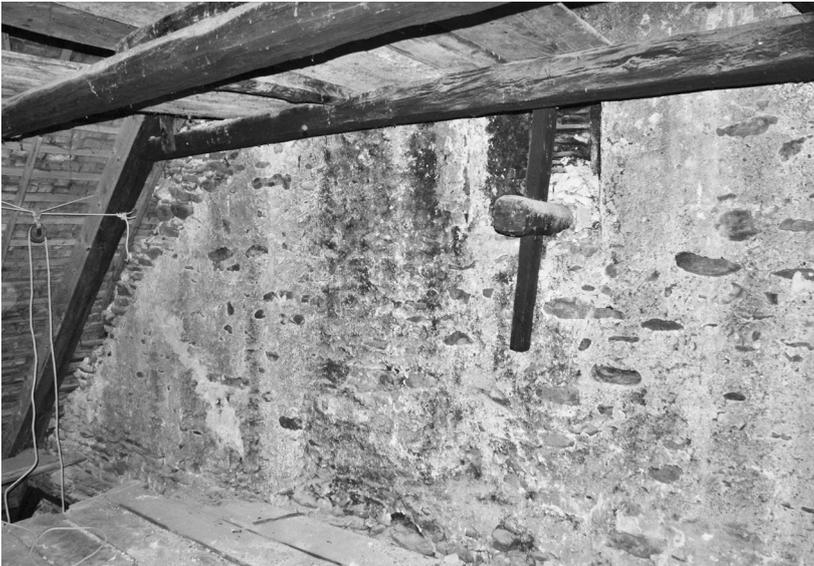
Abb. 34: Adlergasse 3, Südgiebel, 2. Dachgeschoss. Verklammerung mit Haus Nr. 5.

setzt (Abb. 33). Wann das Nachbargebäude Nr. 5 konstruktiv mit Haus Nr. 3 verklammert wurde, ist nicht bekannt (Abb. 34). Die um das Jahr 1698 ausgeführte Grundrissgliederung ist im Erdgeschoss später weit-

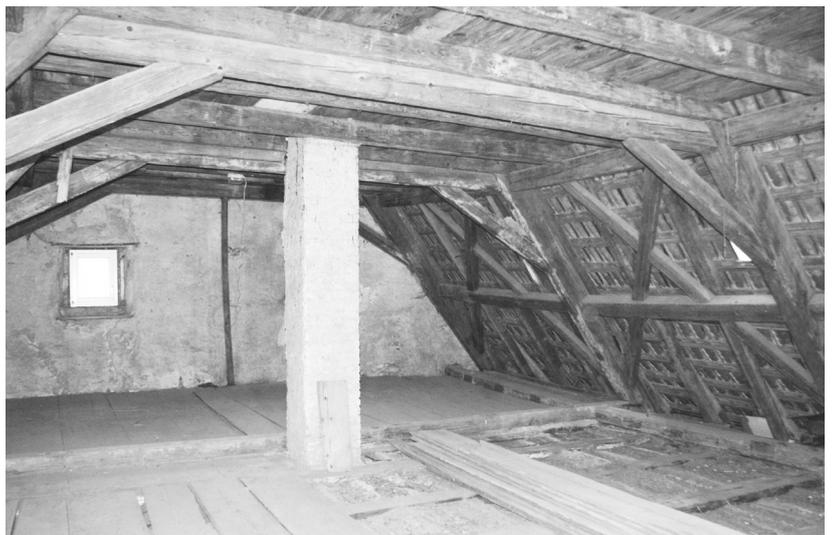
Abb. 47: Auf dem Graben 12, Blick in das um 1672(d) abgezimmerte Dachwerk des Kernbaus.

Nach den dendrochronologischen Daten stammt der im Unterbau massive Kernbau mit aufgesetztem Fachwerkstock und abschließendem Satteldach (Abb. 47) aus den Jahren um 1672 (d).

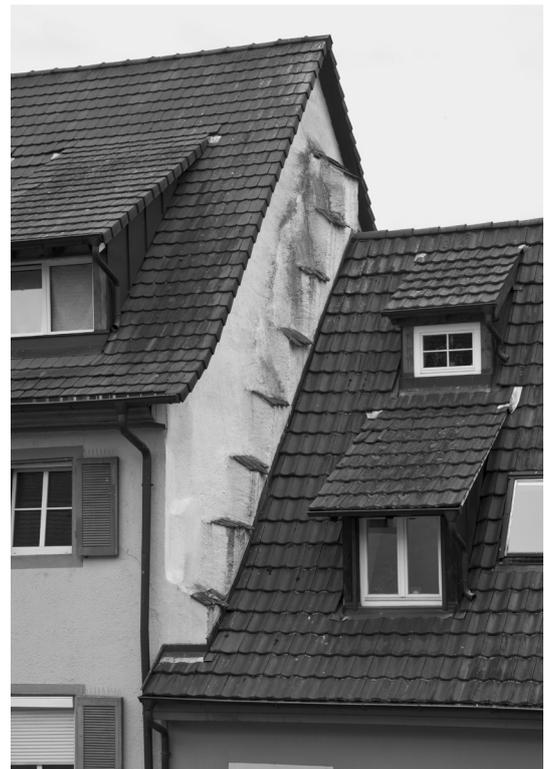
*Abb. 49 (rechts): Auf dem Graben 44/46, Treppengiebel.*

stufter, als mittelalterlich zu datierender Abschluss zu sehen (Abb. 49).

Dachwerk datiert in die Jahre 1780/81 (d) und ersetzt als Nachfolgedach das nicht mehr vorhandene, zum Staffelgiebel gehörige Altdach. Dieses überdachte offensichtlich ein Gebäude, dessen repräsentativ gestalteter und rot gefasster Staffelgiebel zeitweise frei stand und zu einem späteren Zeitpunkt vom Nachbarhaus Nr. 48 überbaut wurde.  
 Nachweis: Dendrochronologische Datierung, 1995.

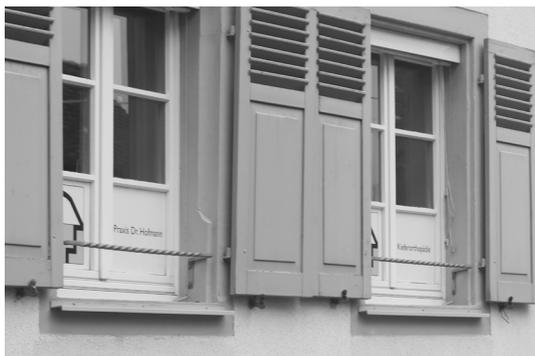
Abb. 101 (oben): Hauptstraße 32, unterschiedliche Fenstergewände. Links zweite Hälfte 16. Jh., rechts 19. Jh.

Das hohe Alter des Gebäudes wird auch durch architektonische Details unterstrichen. Viele Fenstergewände besitzen neuzeitliche Abfasungen, die ohne Zweifel in die zweite Hälfte des 16. Jahrhunderts zu datieren sind (Abb. 101).

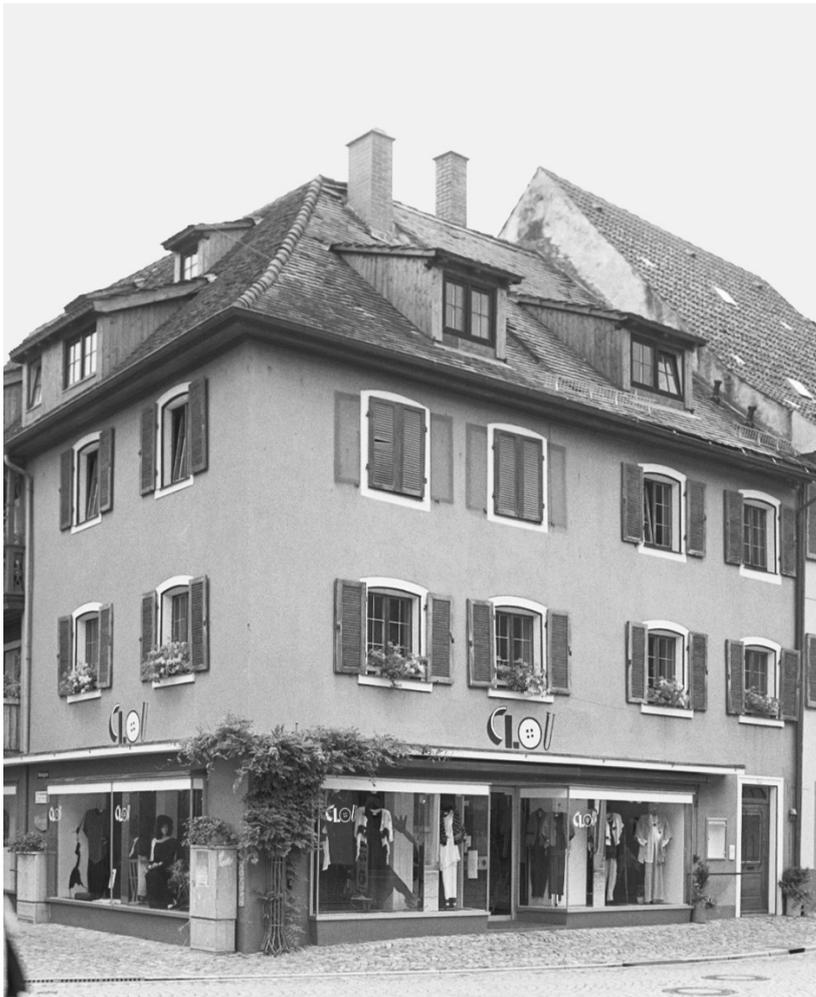
Abb. 103: Haupt-  
straße 33.

Der in Ecklage zur Meiergasse stehende Gebäudekomplex reicht weit vor die Bebauungsflucht des nördlichen Hauptstraßenbereiches und ermöglichte so den ungestörten Überblick bis zum ehemals nördlichen Stadttor (Abb. 103). Wie schon durch die Abwinklung der Straßenfassade angezeigt, setzt sich der untersuchte Baukomplex aus mehreren Bauteilen zusammen, wobei sich die nachfolgenden Informationen zur baugeschichtlichen Entwicklung ausschließlich auf die Bebauung im Winkel der beiden Gassen beziehen werden.

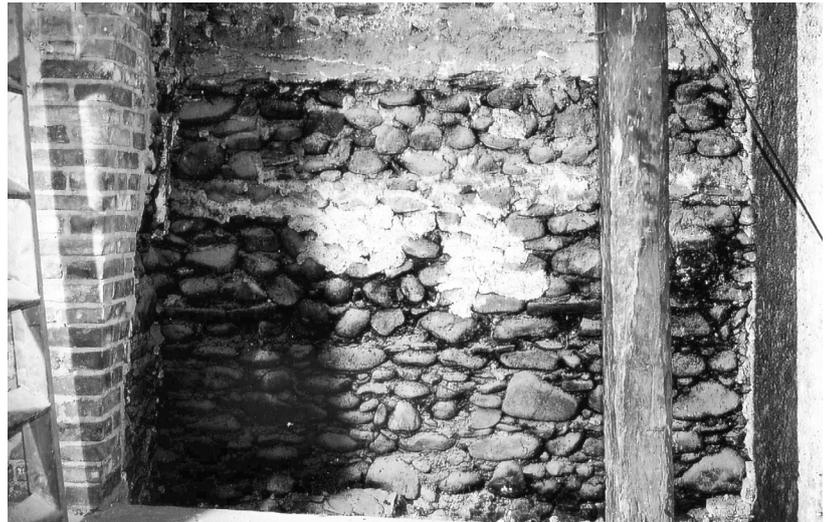
Abb. 104: Hauptstraße 33, innere West-Ost-Wand, nördliche Wandseite im 1. Dachgeschoss.

Die beschriebene Situation löst mehrere Vorgängerdächer ab, die gleichfalls in der angetroffenen oder in einer leicht abgewandelten Form angelegt waren. So haben sich an der Nordseite der massiven Trennwand zwei übereinanderliegende, horizontal verlaufende Putznasen erhalten (Abb. 104). Der untere Abdruck verläuft ca. 1,05 m über dem heutigen Dachfußboden, während die obere Anputzspur nur 30 cm über der unteren Putznase liegt. Bei den Abdrücken handelt es sich um die kurzen Firstlinien von zwei älteren, zur Meiergasse geneigten Pultdächern, deren Formen entweder dem heutigen Dachprofil ähnelten oder die als reine Pultdächer bis zur Straßenflucht ausgeführt waren. Im Gegensatz zum angetroffenen Dach waren die Vorgängerdächer wohl kürzer. Die ehemaligen Ansätze ihres

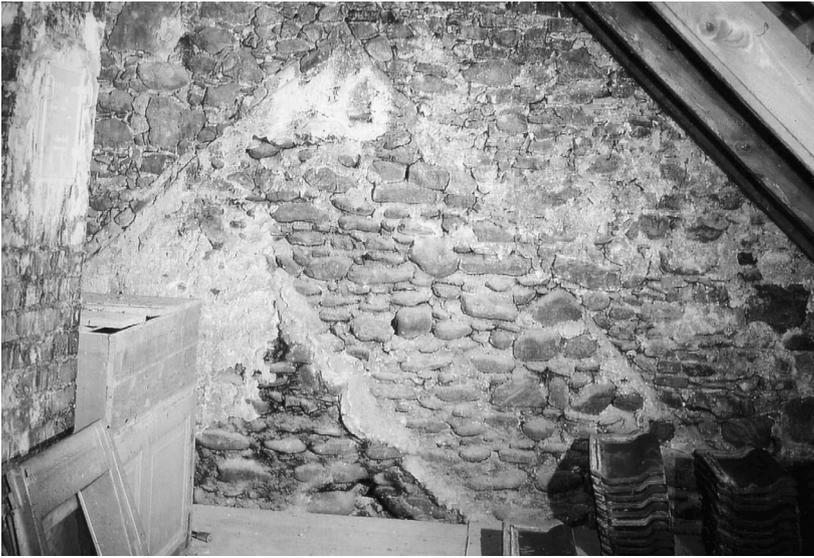
Abb. 106: Hauptstraße 33, südlicher Hausteil, Blick auf die Südwand im 2. Dachgeschoss.

Ausgehend von diesen Befunden, gehört der obere der beiden im 2. Dachgeschoss aufgenommenen Firstpunkte zu einem zu Haus Nr. 35 gehörigen Giebeldreieck, auf dessen beiden Orgängen noch die eingemörtelten, ca. 38–40cm langen Hohlziegel liegen (Abb. 106). Das zugehörige Dachprofil ist das Ergebnis einer Aufmauerung, bei dem die Maurer schon auf ein im Norden anstehendes Dachprofil reagierten. Dessen First lag auf der Höhe der heutigen Kehlbalkenlage. Das zugehörige Dachwerk besaß als Abschluss jeweils ein in der Giebelschräge verlaufendes, die Dachlatten tragendes Dachholz,

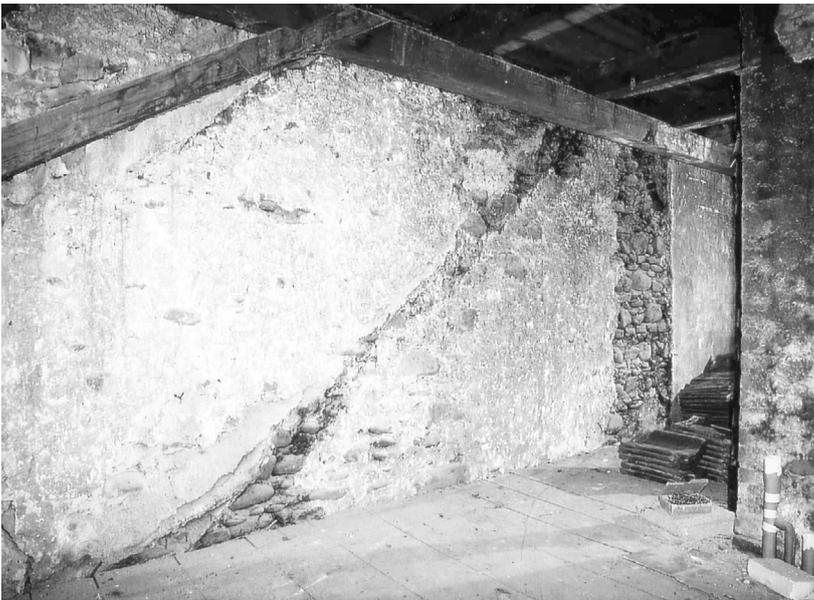
Abb. 107: Hauptstraße 33, südlicher Hausteil, Blick auf die Südwand im 1. Dachgeschoss.

entweder einen Sparren oder einen Rofen. Beide Dachhölzer waren bei der Giebelaufmauerung vorhanden und bilden sich heute zusammen mit den Dachlattenvertiefungen als Negative in der Brandwand ab (Abb. 107). Nach dem aufgenommenen Befund beträgt der Dachlattenabstand 34–36 cm.

sind diese Baumaßnahmen an den am ältesten Giebel erhaltenen Putznasen. Die älteste Putznase (vgl. Abb. 105, Putznase I) setzt am Altdach an und gehörte wohl zu einer über einem rückwärtigen Anbau abgeschleppten Dachfläche (Abb. 107). Dieser Anbau musste in einem folgenden Schritt entweder einem vergrößerten Neubau des straßenseitigen Kernbaus weichen oder er erhielt ein neues, nun die gesamte Tiefe überspannendes Dachwerk (vgl. Abb. 105, Putznase II).

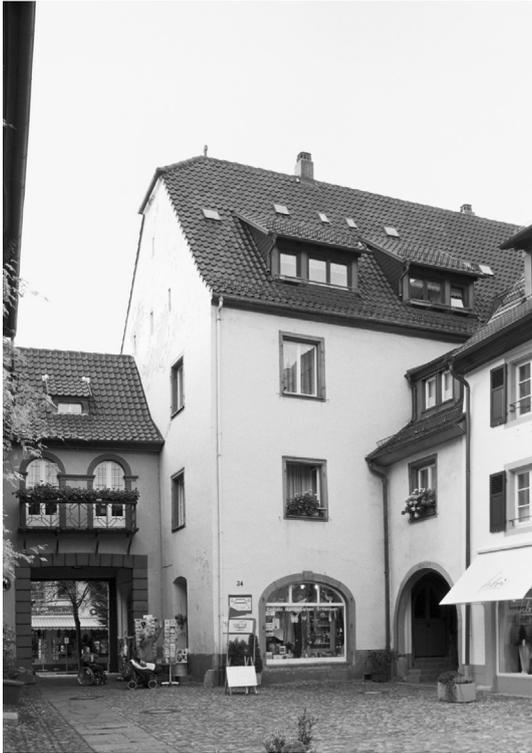
Abb. 108: Hauptstraße 34.

Der außerordentlich große Geschosshöhen aufweisende Massivbau sitzt mit seiner rückwärtigen Traufwand der Stadtmauer auf (Abb. 108). An der Gegenseite, rechtwinklig an die Hauswand anschließend, spannt sich ein mit der Jahreszahl 1717 versehener Torbogen. Deutlich vom südlichen Giebel abgesetzt, gelangt man über ihn sowohl in den nördlich des Hauses angrenzenden Hofbereich wie auch zum Hauseingang. Wie das Gebäude, so datiert auch das Gewände des spitzbogigen Eingangsportals in die Jahre vor 1500 (Abb. 109).

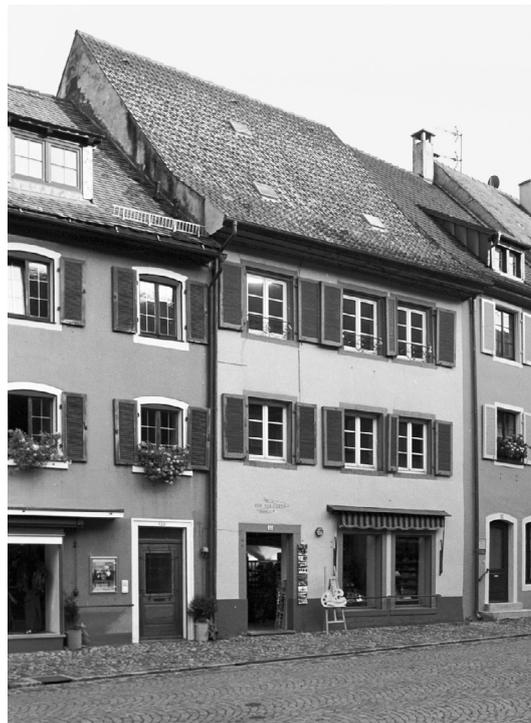
Abb. 114: Hauptstraße 35, Haupthaus.

Unter dieser Hausnummer erstreckt sich ausgehend von der Hauptstraße eine weit nach Osten reichende und mit verschiedenen Gebäuden bebaute Parzelle (Abb. 114). Die südliche Parzellengrenze orientiert sich an der durch die Nachbarbebauung vorgegebenen Flucht, während die nördliche Begrenzung nach etwa der halben Tiefe in nördlicher Richtung zur Meiergasse abknickt, um dann im weiteren Verlauf die Gassenbegrenzung zu bilden (Abb. 115).

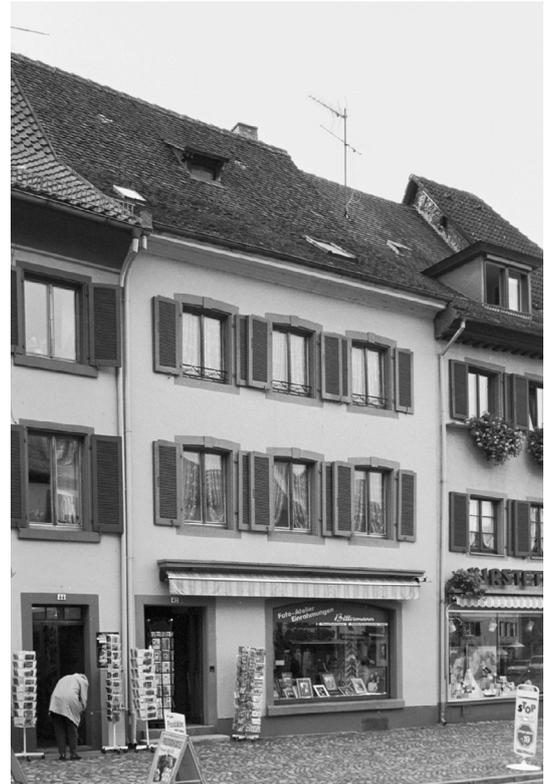
Abb. 125: Hauptstraße 42.

Die Parzellenbebauung besteht aus einem dreigeschossigen Massivbau an der Hauptstraße und einem abschließenden, die ehemalige Stadtmauer überbauenden Rückgebäude (Abb. 125). Dazwischen liegt ein Hof, über dessen Tiefe die beiden Gebäude durch einen parallel zur südlichen Parzellenwand verlaufenden Laubenbau verbunden werden.

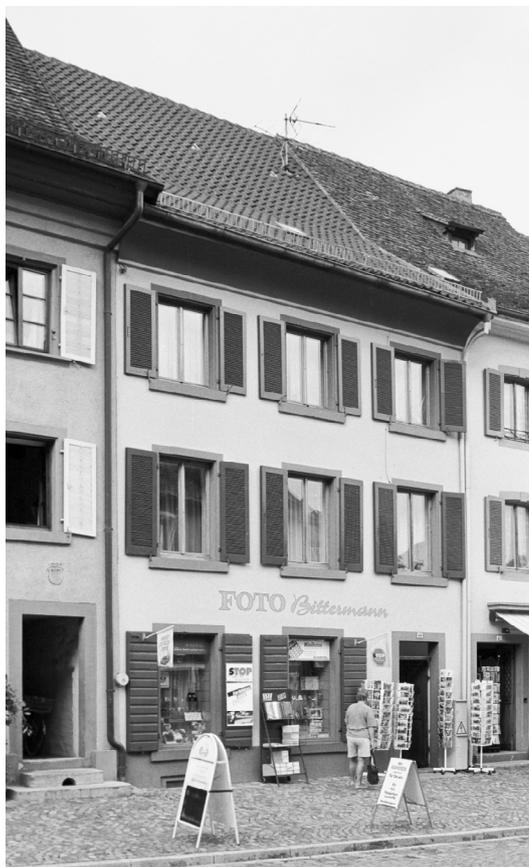
Abb. 129: Hauptstraße 44.

Die Bebauungssituation dieser Parzelle gleicht dem Nachbargrundstück Nr. 42 und besteht ebenfalls aus einem straßenseitigen Haupthaus (Abb. 129), dem Hof und dem mit einem Laubengang verbundenen, infolge eines Kriegschadens erneuerten Rückgebäude.

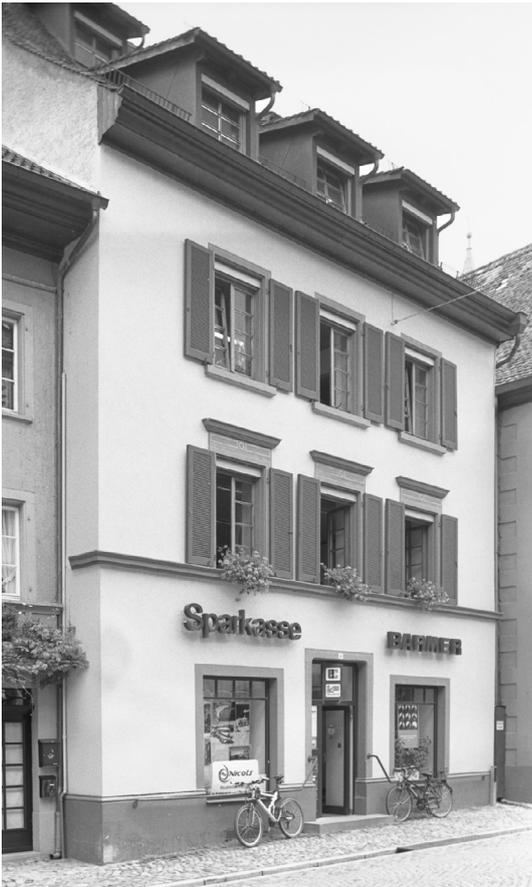
Abb. 132: Hauptstraße 45.

Das traufständige Gebäude lässt mit seinem Südgiebel eine Lücke zum Nachbargebäude und begrenzt so die massive Reihenbebauung entlang der östlichen Hauptstraße (Abb. 132). Teile des Gebäudes sind durch Keller- und Erdgeschossgrundrisse sowie durch mehrere Schnitte des Jahres 1919 dokumentiert (Abb. 133–136). Auf dem dreigeschossigen Massivbau ist ein Dachwerk aus den Jahren 1545/46 (d) abgezimmert (Abb. 137; 138). Dessen tragendes Gerüst besteht im 1. und 2. Dachgeschoss aus vier abgesprengten und verzapften
