# Baugeschichtlicher Stadtkataster

Burghard Lohrum

## Zur städtischen Entwicklung Staufens ab dem 14. Jahrhundert

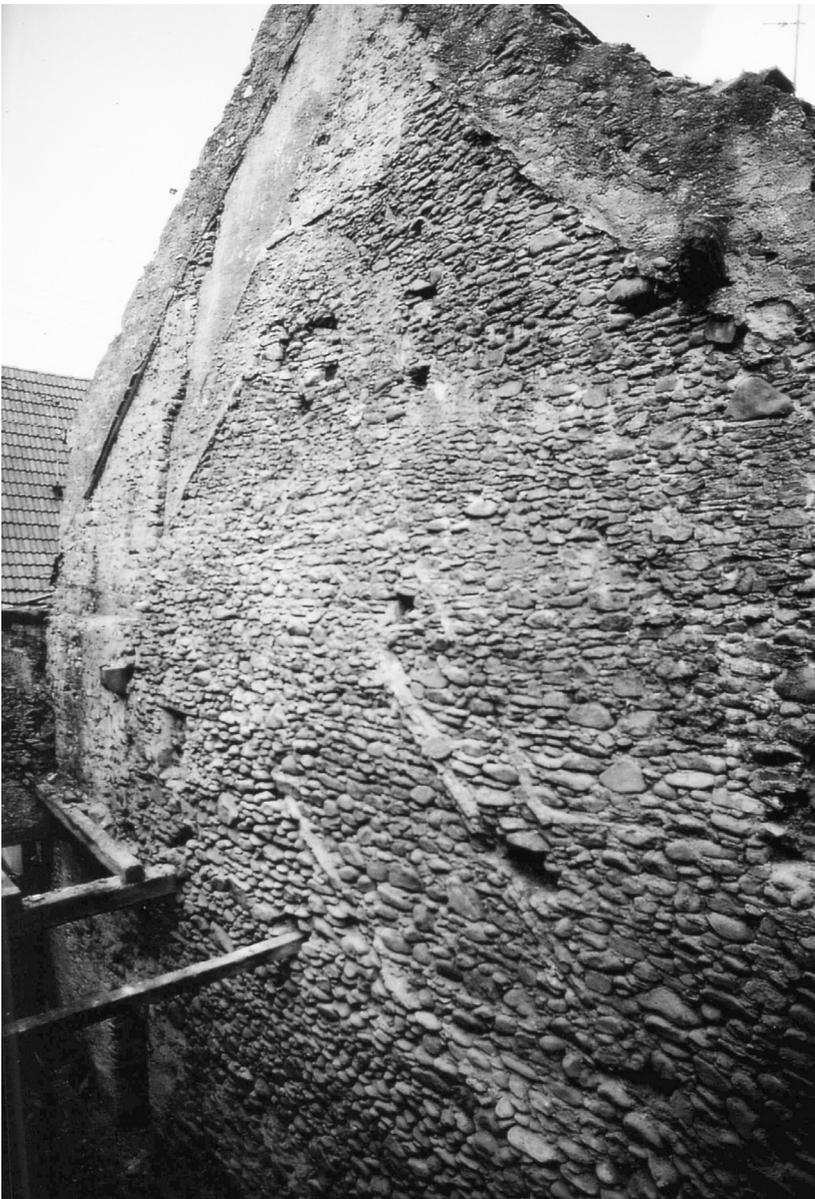
Abb. 144: Hauptstraße 46, nördliche Brandwand im Bereich des rückwärtigen Hofgebäudes.

Etwas differenzierter war die bauliche Entwicklung des Rückgebäudes (Abb. 142 und 144). Danach ist als ältester Bauteil die in Süd-Nord-Richtung verlaufende, im Bereich der Zufahrt stark gestörte Stadtmauer zu erwähnen. An sie stieß zum Zeitpunkt der Untersuchung die von der Hauptstraße kommende, mit lagig gesetzten Wacken gemauerte Parzellenwand. Im Anschlussbereich stark gestört, war der Verlauf der ältesten Mauerkrone nicht mehr erkennbar, kann aber etwa unterhalb der Brüstungshöhe des mit einem Holzsturz eingedeckten Fensters vermutet werden. Auf diesem Niveau befand sich auch der Laufhorizont des Wehrgangs. Auf und an der Parzellenwand entwickelte sich in der Folgezeit eine Abfolge von mindestens sechs Anbauten, deren Ausgangspunkt ein niedriges Pultdachgebäude mit dem besagten Fenster bildete. Der rückwärtige Abschluss bezog sich auf eine parallel zur Stadtmauer verlaufende Massivwand, deren innere Eckverzahnung mit der Parzellenwand als senkrechte, leicht verspringende Baunaht zu erkennen war. In den drei unteren Ausbrüchen saßen ehemals wohl die Wackenkonsolen für das alte Gebälk. In den darauf folgenden Phasen nimmt das Rückgebäude immer größere Dimensionen ein. In einem ersten Schritt erfolgte die Erhöhung des nördlichen Nachbargebäudes. Dessen Dachneigung verläuft annähernd parallel zum südlichen Kernbau und definiert gleichfalls einen Pultdachbau. Auf diese Bauphase reagierte nun der Besitzer der untersuchten Parzelle. Entsprechend der alten Praxis mauerte er auf der Mauerkrone des Nachbargebäudes auf und erbaute einen steileren, unter anderem auch in Richtung Stadtmauer entwässernden Nachfolgebau. In der unterhalb des Firstpunktes

erhaltenen Störung wird man wohl das Auflagerloch einer ehemaligen Firstpfette vermuten können. Nach zwei weiteren Aufstockungen auf der Parzelle Nr. 46 folgte die nachbarliche Überbauung an der Rücktraufe, bevor in einem weiteren Schritt das zur damaligen Zeit angelegte Dachprofil des Grundstücks Nr. 46 erreicht wurde. Es datiert in die zweite Hälfte des 17. Jahrhunderts und überbaut zum ersten Mal die Stadtmauer. Der letzte zu vermerkende Bauvorgang, mit dem dann gleichfalls die Stadtmauer einbezogen wird, vollzieht sich wieder im Norden.

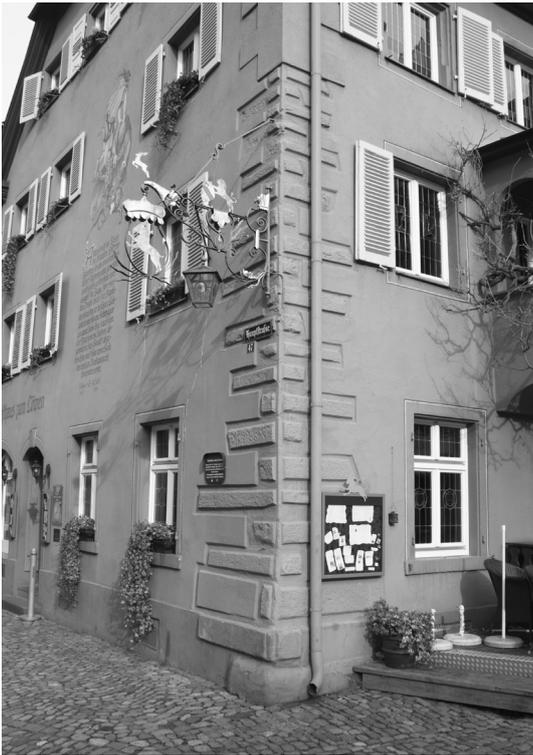
Abb. 148 (links):  
Hauptstraße 47,  
Buckelquaderecke mit  
leichter Abschrägung im  
unteren Bereich.

quadern (Abb. 148; 149). Der Eckverband reicht über die Höhe von zwei Geschossebenen und wird im 2. Obergeschoss von einer verputzten Eckbetonung abgelöst. Besondere Beachtung verdient auch die Tatsache, dass es sich bei dem Gebäude um einen frei stehenden, nicht in die nachbarliche Reihenbebauung eingebundenen Bau handelt. So besteht zum nördlichen Nachbargebäude Nr. 45 eine Lücke, die sich über die gesamte Gebäudetiefe erstreckt.

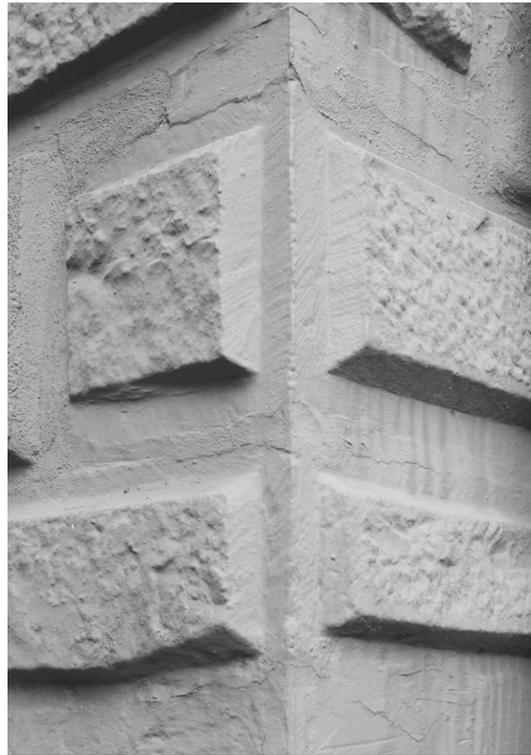
Abb. 149 (rechts):  
Hauptstraße 47, Detail  
der Buckelquaderecke.

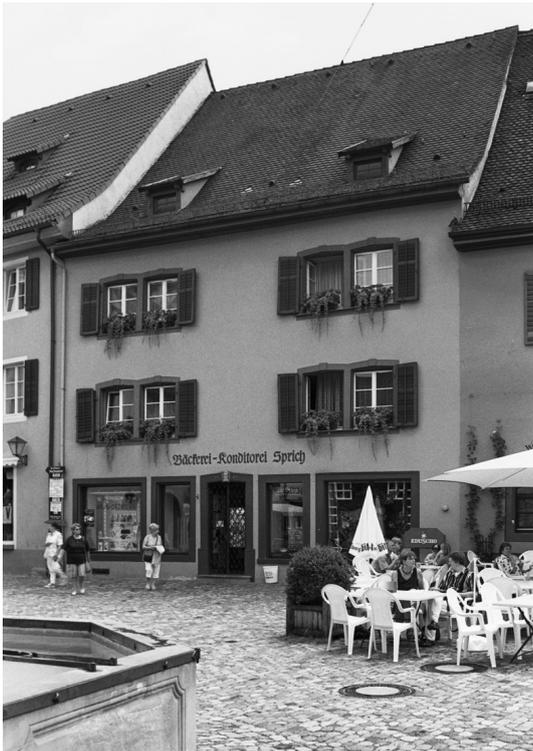
Abb. 171: Hauptstraße 55.

Der breit gelagerte Massivbau mit seinem traufständigen, zum Marktplatz ausgerichteten Satteldach (Abb. 171) überbaut zwei nebeneinander liegende Keller (Abb. 172). Getrennt durch eine 1,60 m starke Zwischenwand, erlaubt der angetroffene Zustand keine zeitliche Einordnung. So ist es eine auf der Kelleranordnung aufbauende Vermutung, dass sich über den Kellern ursprünglich zwei eigenständige Gebäude befanden. Auch der Parzellenzuschnitt, wenn er nicht das Ergebnis einer jüngeren Unterteilung widerspiegelt, unterstreicht eine historische Zweiteilung.

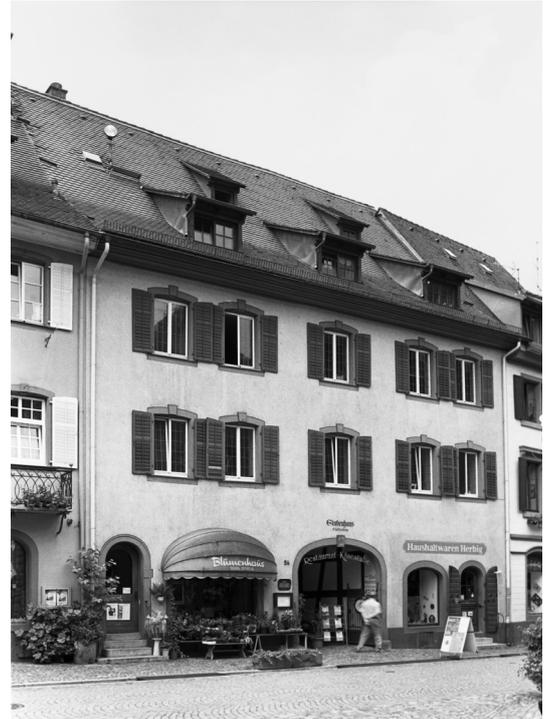
Abb. 176 (rechts): Hauptstraße 56.

Der dreigeschossige Massivbau überbaut im Erdgeschoss eine annähernd mittig gelegene Durchfahrt, während das 1. und 2. Obergeschoss Wohnräume aufnimmt. Darüber ist über die gesamte Hausfläche ein zur Straße traufseitig ausgerichtetes Satteldach abgezimmert (Abb. 176).

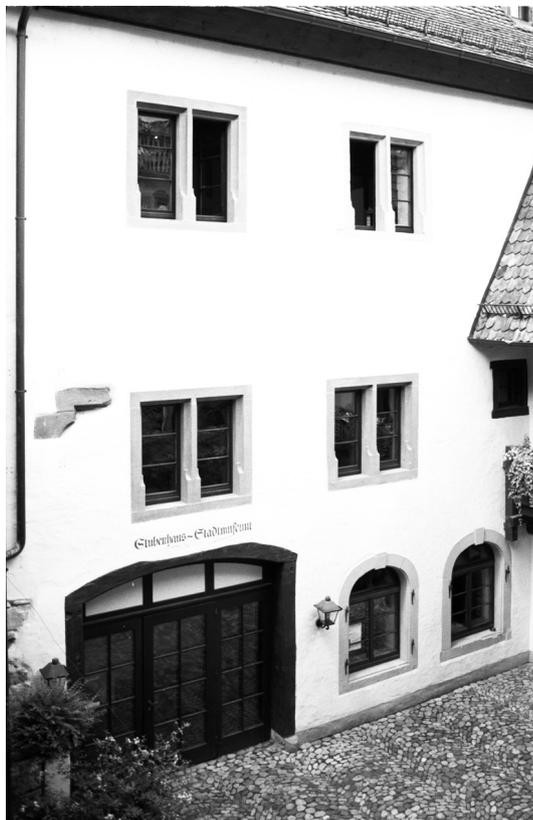
Abb. 180: Hauptstraße 56a, Stubenhaus.

Der dreigeschossige Massivbau steht im Hofbereich von Haus Nr.56 und ist über dessen Durchfahrt erreichbar (Abb. 180). In Nord-Süd-Richtung orientiert, überbaut er mit dem 2. Obergeschoss die in gleicher Ausrichtung verlaufende Stadtmauer. Zu dieser beziehungs-

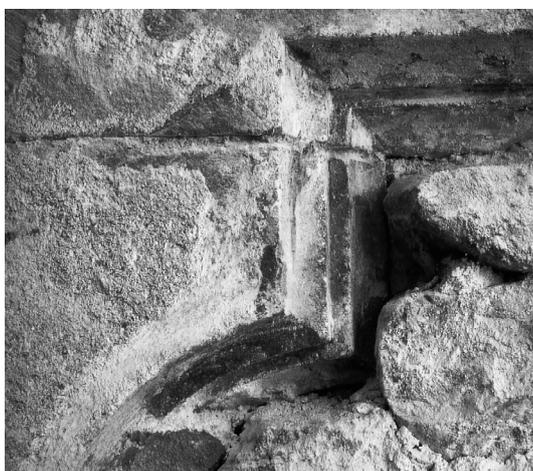
Abb. 182: Hauptstraße 56a, Rest des bauzeitlichen Eingangsturzes im 1. Obergeschoss.

eigentlichen Zugang handelte es sich um einen Hocheingang, von dem sich noch Reste des zugehörigen Steingewändes im südlichen Bereich der Hoftraufe, an der Nahtstelle zum benachbarten Salzhaus erhalten haben (Abb. 182). Der Zugang führte in einen großen, nahezu den gesamten Grundriss einnehmenden Saal. Ihn durchzieht ein parallel zur Traufe gespannter Unterzug, der das quer zum Firstverlauf verlegte Gebälk unterstützt. Im Westen liegt es auf der Mauerkrone des Wehgangs, während es an der Gegenseite auf einem von Werksteinkonsolen unterstützten Sattelholz lagert. Entlang der Stadtmauer verläuft der alte Wehgang, der zum Saal durch eine Innenwand abgetrennt wurde. Die nur an der Hofseite mögliche Belichtung erfolgte über Zwillingsfenster mit den für das frühe 15. Jahrhundert typischen Gewändeauführun-

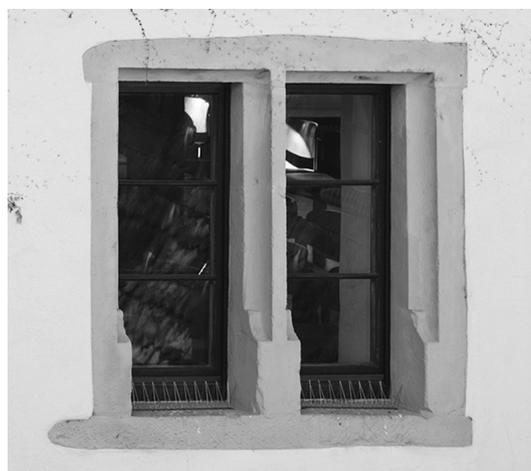
Abb. 183: Hauptstraße 56a, bauzeitliches Fenstergewände im 2. Obergeschoss.

gen (Abb. 183). Im Zentrum des Saales wird der Unterzug von einer rundum profilierten Eichensäule mit Sattelholz getragen. Die dendrochronologische Datierung des Streichbalkens, der Fensterbretter, der Säule und des Gebälks lassen als Bauzeit die Jahre 1429/30 festlegen.

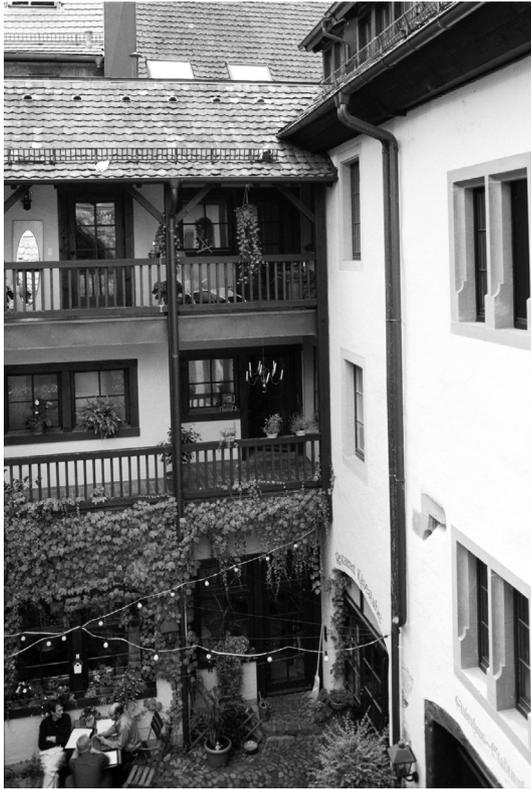
Abb. 184: Hauptstraße 56b, Salzhaus.

Bei dem südlich an das Stubenhaus anschließenden Bauteil handelt es sich um das ehemalige Salzhaus (Abb. 184). Das zweigeschossige Satteldach besitzt eine traufseitige Ausrichtung. Das die Sparren unterstützende Gerüst bildet im 1. Dachgeschoss ein liegender verzapfter Stuhl. Neben den geneigten Längsbünden unter den Dachschrägen besteht er aus vier abgestrehten Querbündeln, wobei die äußeren Bündel vor den Massivwänden angeordnet sind und eine gegenüber dem Stubenhaus eigenständige Dachkonstruktion begrenzen (Abb. 185). Die im 1. Dachgeschoss vorgegebenen Querachsen sind auch im 2. Dachgeschoss eingehalten. Hier reichen die Stuhlstreben bis zum Firstpunkt und tragen das Firsträhm.

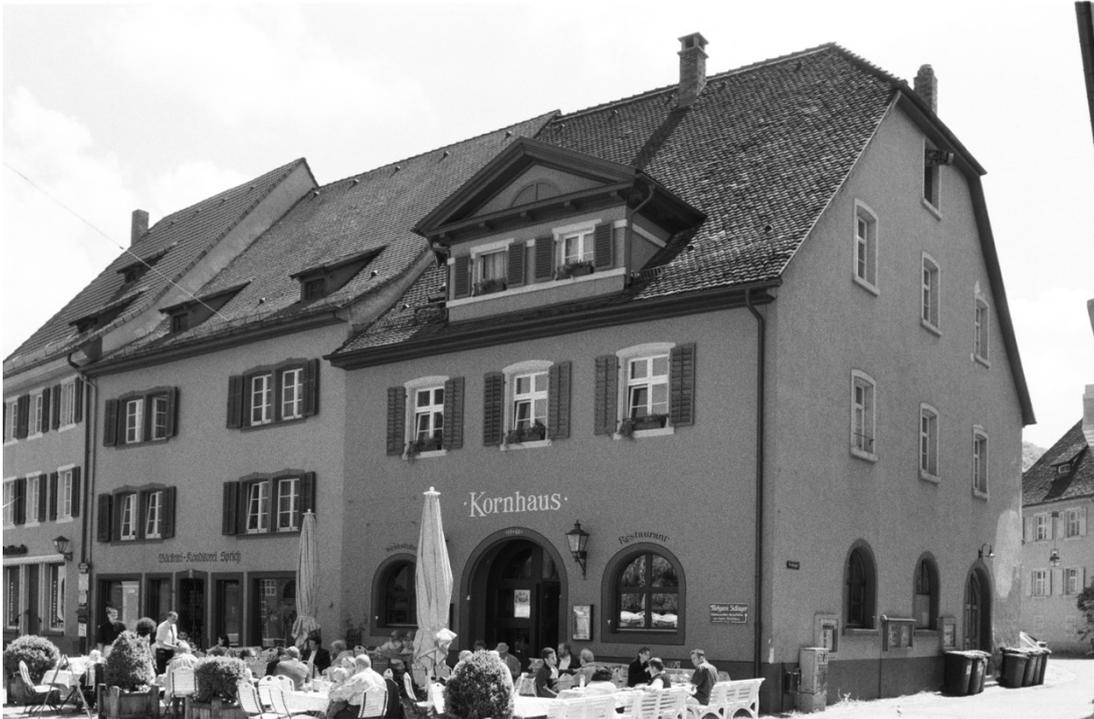
Abb. 186: Hauptstraße 57, ehem. Kornhaus.

Das zweigeschossige, ehemals als Kornhaus genutzte Gebäude steht in Ecklage zur Freihofgasse und zeigt mit seiner Nordtraufe zum Rathausplatz (Abb. 186).

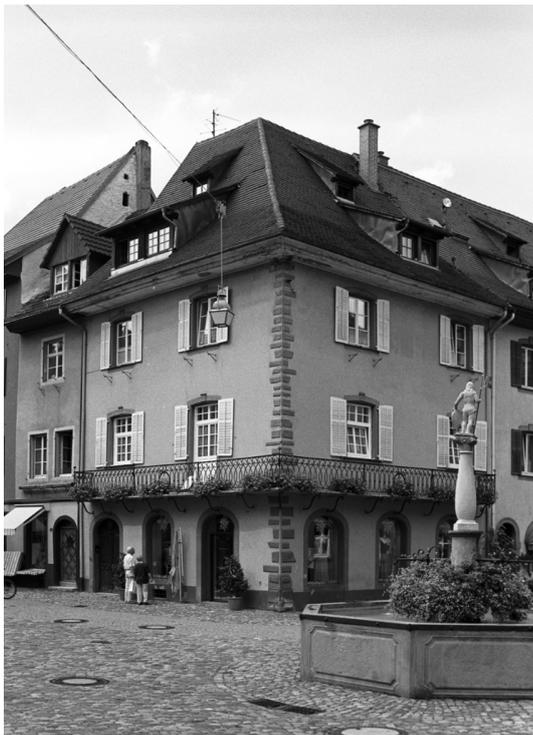
Abb. 189: Hauptstraße 58.

Das den Rathausplatz begrenzende Eckhaus zählt zu den ältesten Gebäuden Staufens (Abb. 189). Es zeigt an der Südostecke einen aus

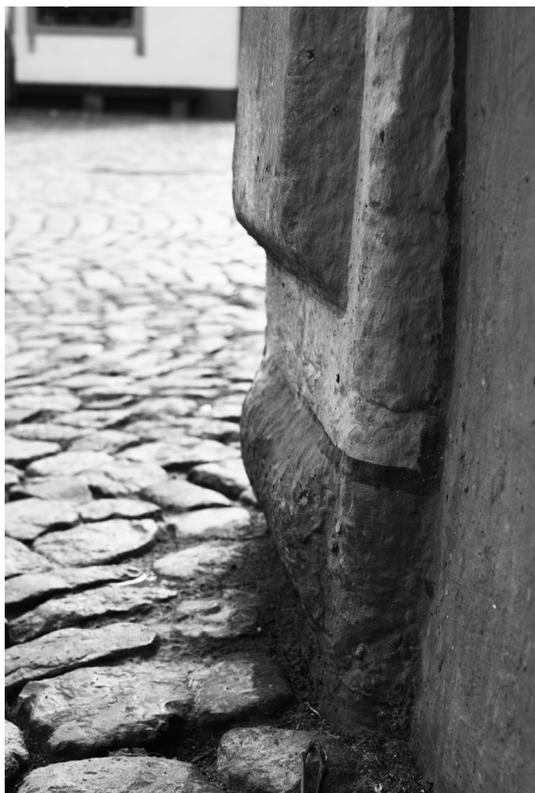
Abb. 190: Hauptstraße 58, Buckelquaderecke, Detail.

Buckelquadern gesetzten Eckverband (Abb. 190). Wie weit sich der Baukörper ursprünglich nach Westen erstreckte, ist nicht sicher bestimmt (Abb. 191). Diese Aussage gilt nicht für das 16. Jahrhundert. Auf dieser Zeitebene nahm es auch die Fläche des schmalen Hauses Nr. 60 ein, bevor es im 18. Jahrhundert besitzrechtlich abgetrennt wurde und über dem marktseitigen Teil das noch heute vorhandene, hoch aufragende und um 1770/71 (d) abgezimmerte Dachwerk erhielt (Abb. 192). Es ersetzt die ehemals über die alte Haustiefe reichende und im westlichen Gebäudeteil noch vorhandene Dachkonstruktion. Diese wiederum bildete möglicherweise den Ersatz eines Vorgängerdaches gleichen Ausmaßes, von dem sich Putzspuren am Giebel zu Haus Nr. 56 erhalten haben.

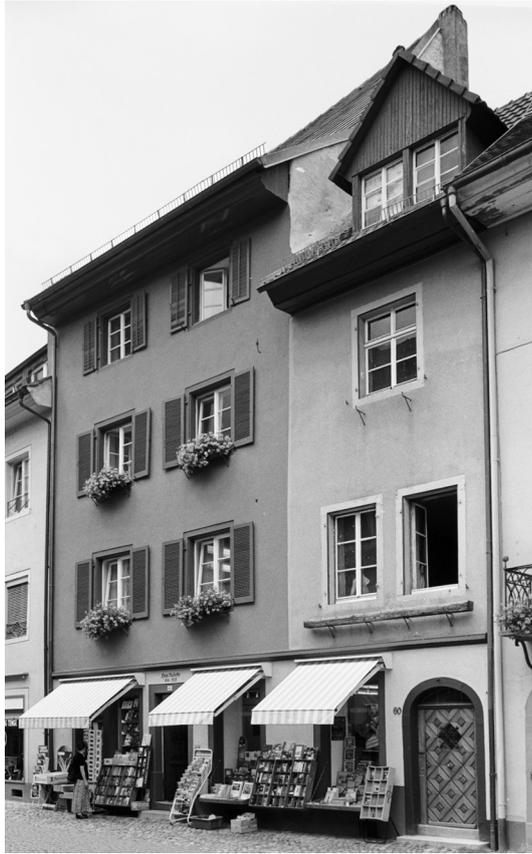
Abb. 194: Hauptstraße 60 (rechts) und 62.

Der dreigeschossige Massivbau (Abb. 194) bildete wohl mit dem östlich angrenzenden Nachbarhaus Nr. 58 eine bauliche Einheit (siehe Abb. 191, Hauptstraße 58). Diese Aussage ist für das 16. Jahrhundert gesichert, da zu diesem Zeitpunkt über beiden Hausteilen ein gemeinsames Dachwerk ausgeführt war. Reste dieser um 1546/47 abgezimmerten Holzkonstruktion sind noch heute vorhanden (Abb. 195).

Die Grundfläche des mit vier Geschossebenen höchsten Altstadtgebäudes (siehe Abb. 194) ist vollständig unterkellert. Zum Teil mit einer modernen Decke versehen, weist der weitaus größte Bereich noch alte Deckenbalken auf. Während das Gebälk im Osten im Wackenmauerwerk lagert, liegt es im Westen einem Streichbalken auf. Das Auflagerholz entlastet sich auf Wackenkonsolen, die offensichtlich ohne Störung im Wackenmauerwerk des Kriechkellers sitzen. Eine zusätzliche Unterstützung erfahren die parallel zum Straßenverlauf verlegten Deckenbalken durch einen mittig verlaufenden Unterzug. Der Unterzug ist gefast und wird zentral durch eine allseitig profilierte Säule unterstützt.

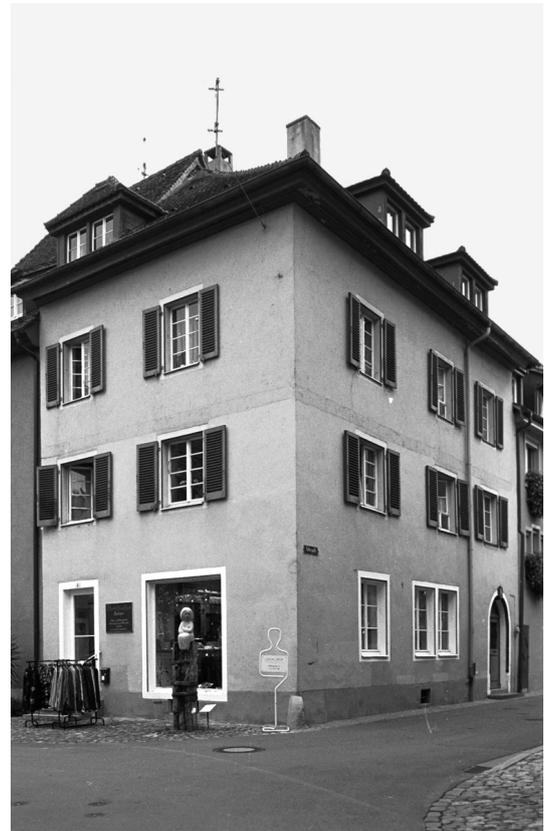
Abb. 237: Kirchstraße 4.

Der in Ecklage zur Adlergasse stehende Bau ist sowohl von der Kirchstraße wie von der Adlergasse aus erschlossen (Abb. 237). Während der über eine kurze Außentreppe zu erreichende Zugang an der Kirchstraße in das 19. Jahrhundert zu datieren ist, zeigt das ebenerdig angeordnete Rundbogenportal an der Adlergasse die Jahreszahl 1508 (Abb. 238).

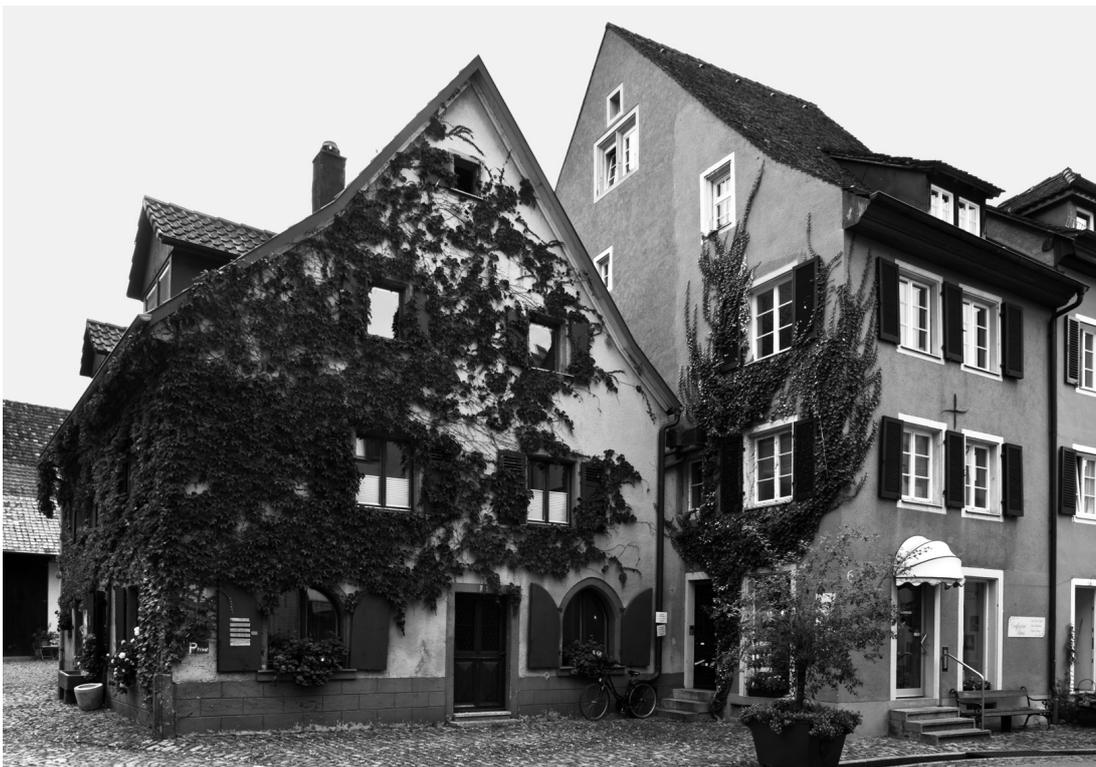
Abb. 239: Kirchstraße 6 (rechts) und 8.

In der traufseitigen Bauflucht des Hauses Kirchstraße 4 stehend (Abb.239), besitzt das

Gebäude Nr. 6 über einem Sockelgeschoss einen dreigeschossigen Aufbau. Offenbar insgesamt massiv aufgemauert, wird der Bau im Osten mit einem bis in den First reichenden Massivgiebel abgeschlossen.

Der zweigeschossige Massivbau steht mit seinem zur Straße ausgerichteten Giebel zurückgesetzt zu der im Westen vorgegebenen Bebauungsflucht (siehe Abb. 239). Östlich des Gebäudes liegt die Zufahrt in den Hofraum, wobei die zugehörige Scheune rechtwinklig zum Hauptgebäude ausgerichtet ist und mit ihrer südlichen Traufwand den rückwärtigen Hofraum begrenzt. Der Rest des ehemaligen Zufahrtsportals ist an der östlichen Hausecke erhalten.

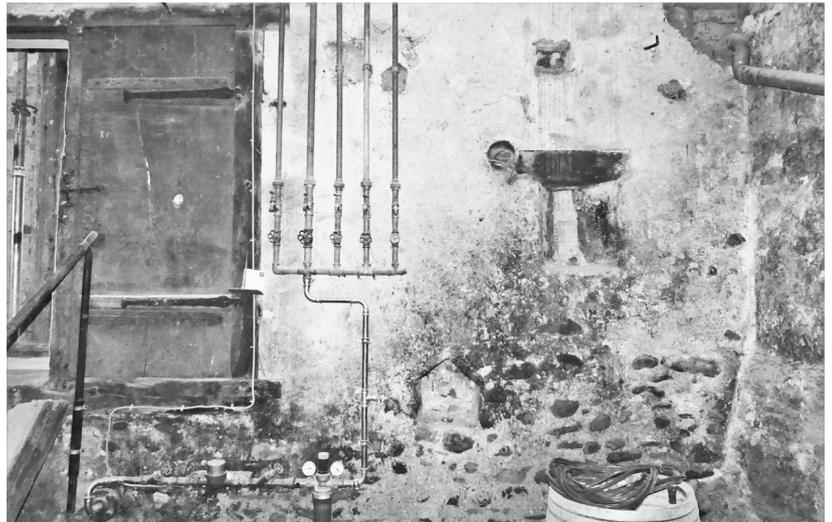
Abb. 241: Kirchstraße 8, nördliche Kellerwand.

Den ältesten Baubestand bilden weite Teile der massiven Umfassungswände (Abb. 240). Nach der im Kellerbereich erkennbaren Mauerstruktur (Abb. 241), den einzelnen Mauernischen (Abb. 242) und dem spitzbogigen Fenstergerände im Straßengiebel ist der massive Kernbestand grob in das 14./15. Jahrhundert zu datieren.

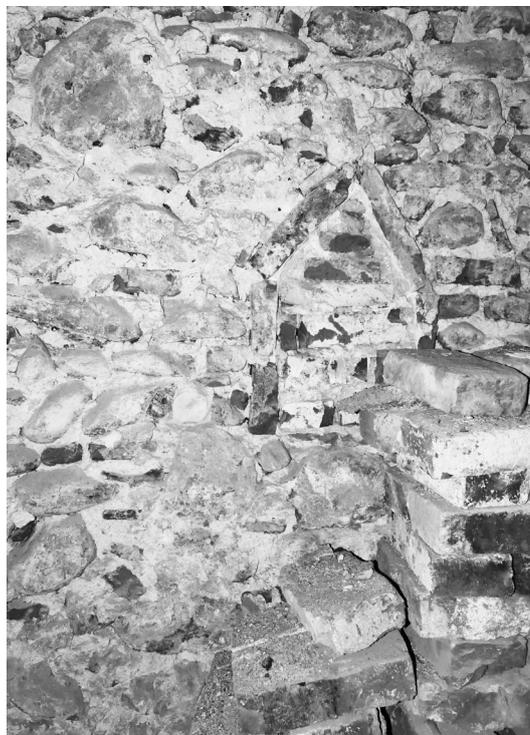
Abb. 242: Kirchstraße 8, 1. Obergeschoss, vermauerte Nische in der Westwand.

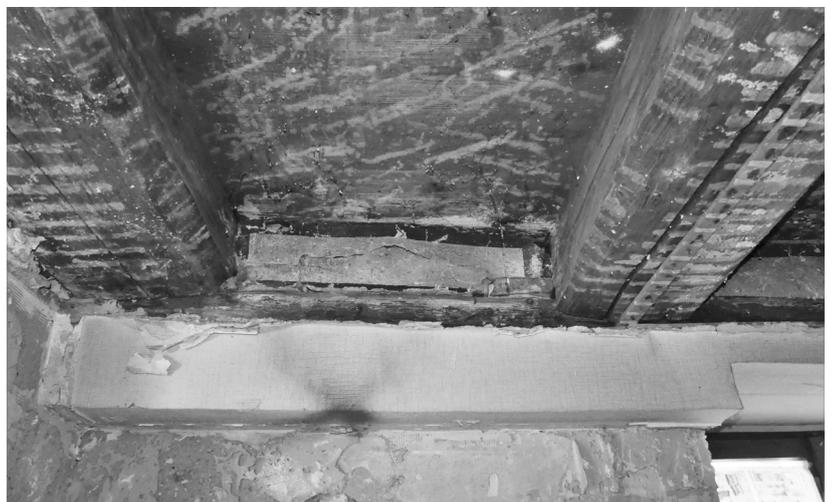
Abb. 243: Kirchstraße 8, Farbfassung zwischen den Deckenbalken über dem Erdgeschoss.

Um das Jahr 1718 (d) wird der Massivbau unter Beibehaltung des halb eingetieften Kellers grundlegend umgebaut. Erschlossen über den straßenseitigen Giebel, gelangt man direkt in einen Großraum, von dem das gefaste Gebälk mit zugehöriger Decke nahezu vollständig erhalten ist (Abb. 240) und deren farbliche Fassung zwischen den Balkenfeldern entlang der Ostwand noch erkennbar ist (Abb. 243). Die westliche Begrenzung des Großraumes erfolgte über eine zweifach verriegelte Fachwerkwand. Sie besitzt noch den Rest einer in den angrenzenden Westraum führenden Türöffnung. Die südliche Begrenzung des Großraumes wird durch einen ungefasten Deckenbalken mit zimmerungstechnischen Hinweisen auf eine ehemals darunter verlaufende Fachwerkwand erkennbar.

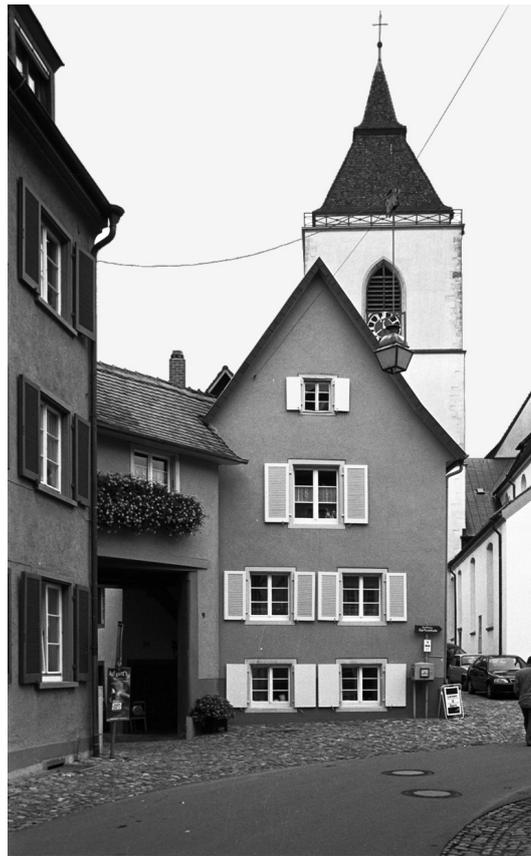
Abb.251: Kirchstraße 9.

Mit seinem Westgiebel blickt das dreigeschossig wirkende Gebäude in die am Rathaus beginnende Kirchstraße (Abb. 251), während die beiden Traufwände im Norden die Järgergasse und im Süden den Kirchplatz begrenzen. Sowohl der Grundriss wie auch der aufgehende Baukörper bilden mit hoher Wahrscheinlichkeit das Ergebnis verschiedenster Bauabfolgen (Abb. 252). Neben dem Grundriss, aus dem sich zwei Bauphasen ableiten lassen, können die zu unterschiedlichen Zeiten erfolgten Baumaßnahmen auch am freien Giebel veranschaulicht werden. So zeigt der Giebel in seiner Vertikalstruktur auffallende Abweichungen. Auf zwei deutlich niedrigere Untergeschosse folgt ein ausgesprochen hohes 2. Obergeschoss, dem offensichtlich auch der Dreiecksgiebel und das Dachwerk zuzuordnen sind. Die daraus ableitbare Aussage, dass die beiden unteren Ebenen einem älteren Kern und die darauf folgenden Ebenen einem jüngeren Umbau angehören, relativiert sich im Zuge der Traufen. Hier wird erkennbar, dass es sich bei dem unteren Geschoss um einen das ansteigende Gelände ausgleichenden Sockel handelt, während das 1. Obergeschoss entlang der Südtraufe zum Erdgeschoss wird.

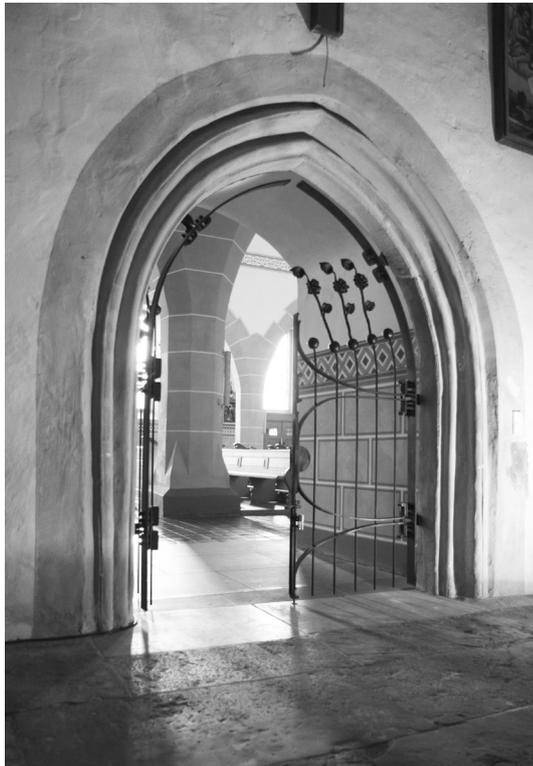
Abb. 262 (links): Kirchstraße 17, Kirchturm St. Martin, ehemaliger Zugang zum Kirchensaal.

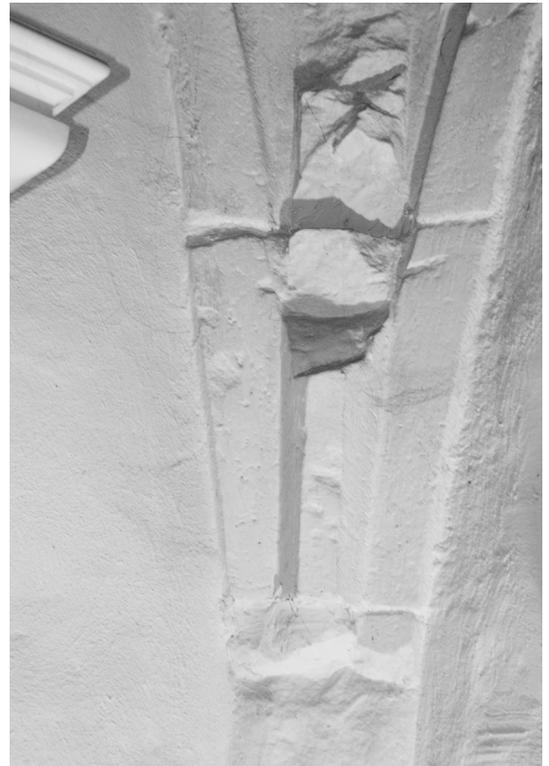
Abb. 263 (rechts): Kirchstraße 17, Kirchturm St. Martin, Ansatz Kreuzrippengewölbe.

abgeschlagenen Reste der von der Fußbodenebene aufsteigenden Rippen sind noch in allen Turmecken erkennbar (Abb. 263).

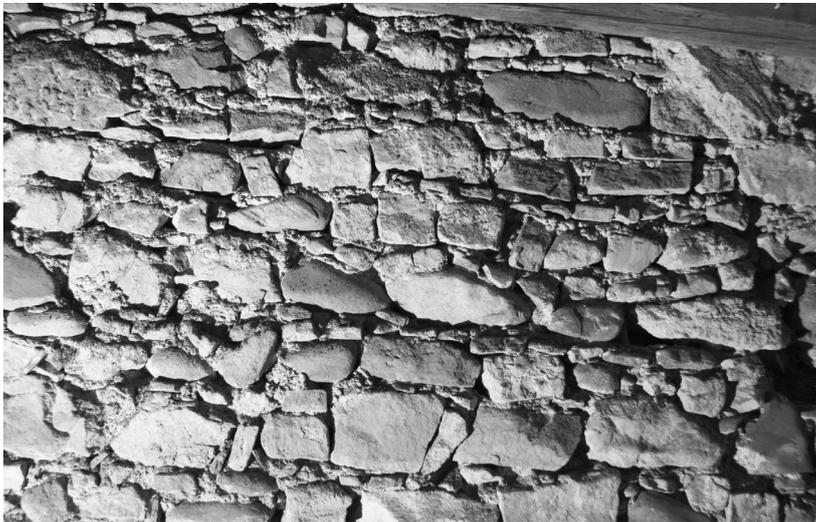
Abb. 266: Kirchstraße 17, Kirchturm St. Martin, ursprüngliches Mauerwerk.

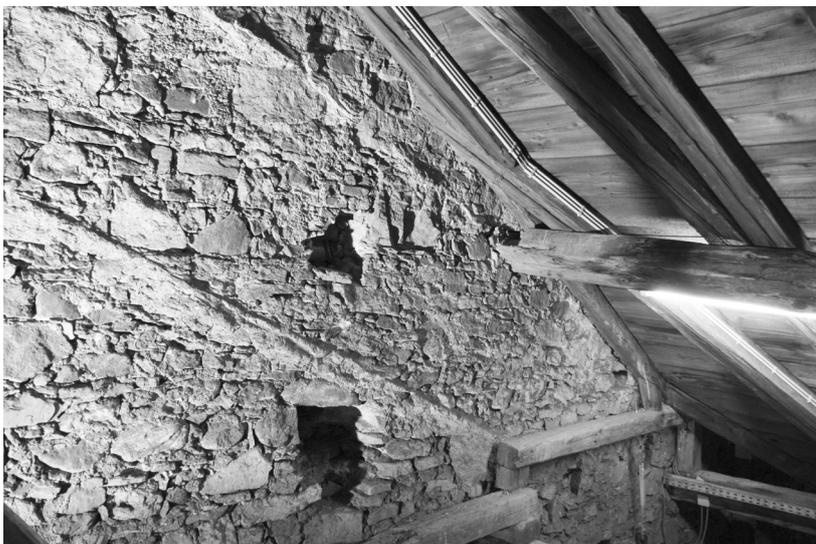
Abb. 267: Kirchstraße 17, St. Martin, Dachanschlüsse an der Hochschiffwand.

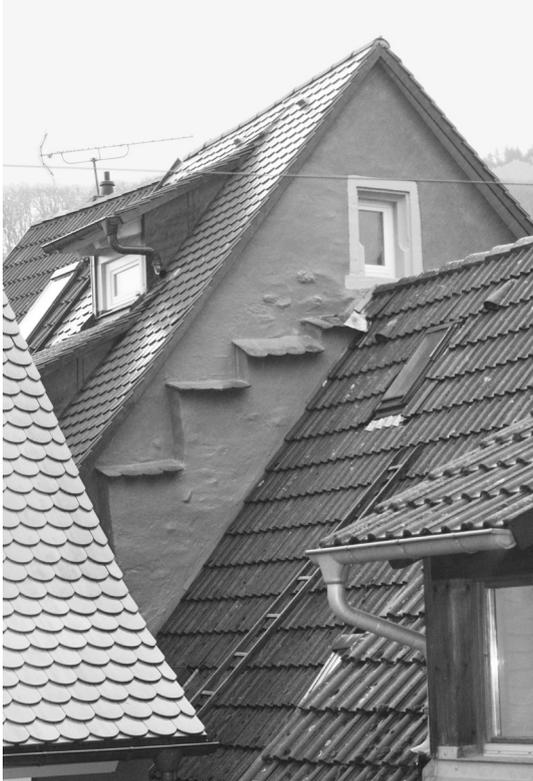
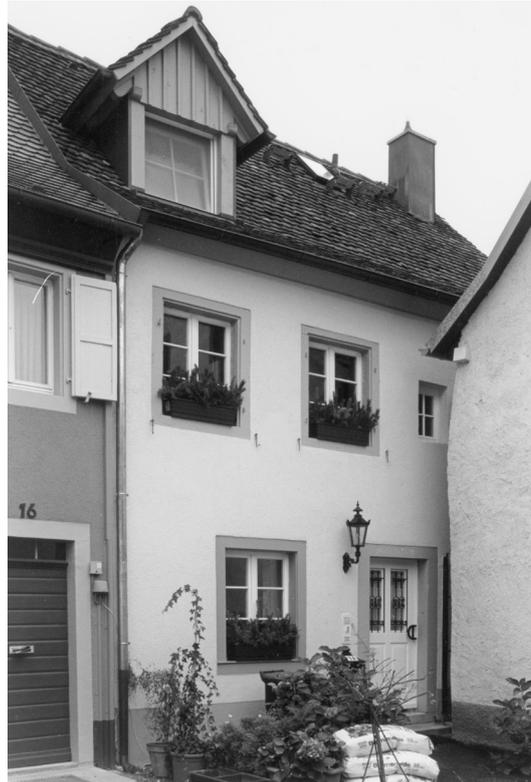
Abb. 318 (links): Spitalstraße 11–13, Restbestand des ehemaligen Treppengiebels im Westen.

Im Kern ist das später geteilte Gebäude jedoch deutlich älter. Diese Aussage ergibt sich unter anderem aus einer ehemaligen, heute funktionslosen Lichtluke in der Westwand des Hausteils Nr. 11. Sie liegt ca. 20 cm über dem Fußboden des heutigen Erdgeschosses und weist den Westgiebel zusammen mit dem von außen nur partiell erkennbaren Staffelgiebel als ältesten Bauteil des Gebäudes aus (Abb. 318). An der Stelle des ehemaligen Firstabschlusses wurde nach der Aufmauerung und mit dem Aufrichten des Dachstuhls eine Fensteröffnung mit profilierten Steingewänden angelegt.

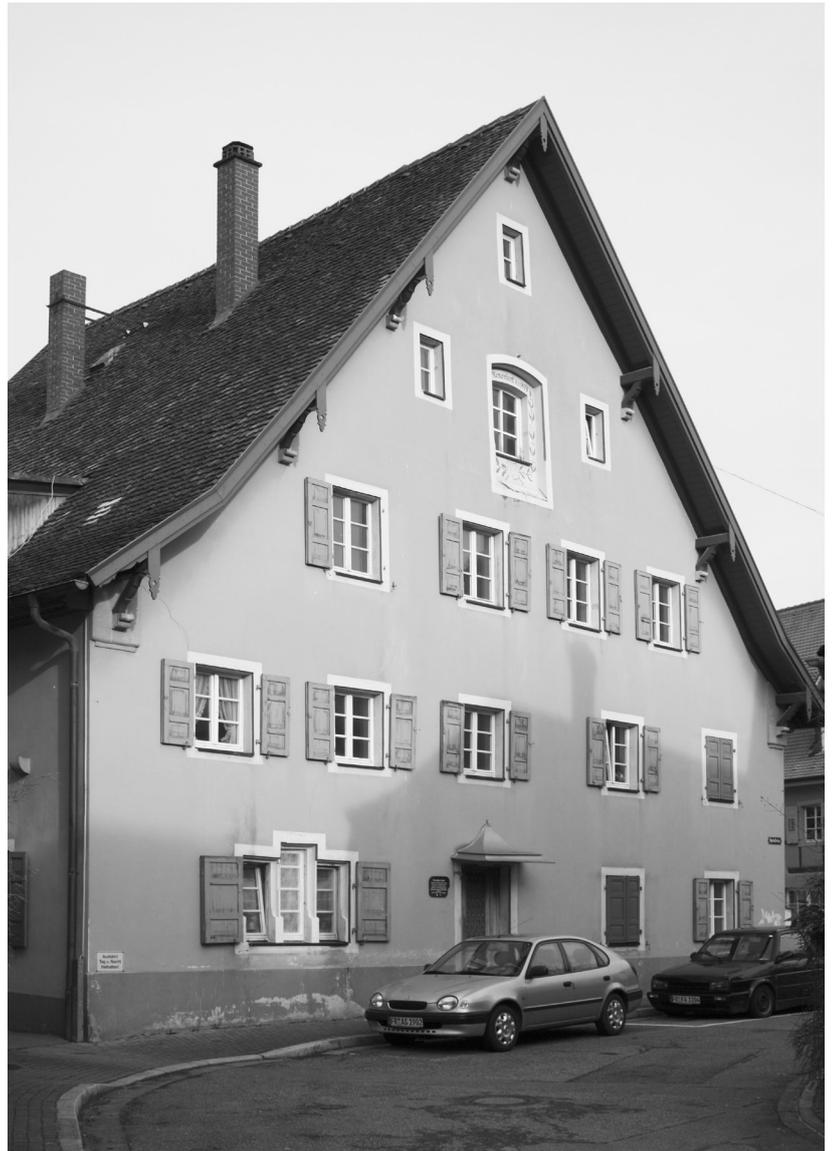
Abb. 346: Spitalstraße 33, Ansicht von Süd.

dreieck zur Straße ausgerichtet (Abb. 346). Sein nicht unterkellertes Aufbau besitzt zwei, das Dachwerk drei Nutzungsebenen.

der Dachraum ursprünglich als Lagerraum genutzt. Das Lagergut, in erster Linie wohl Feldfrüchte, konnte über eine straßenseitige Ladelupe im 2. Dachgeschoss heraufgezogen werden (siehe Abb. 346). Nach den schriftlichen Quellen diente der Dachraum aber auch zur Unterbringung von Bedürftigen, wozu wohl schon früh separate, im Einzelnen nicht mehr nachweisbare Dachkammern abgetrennt wurden.

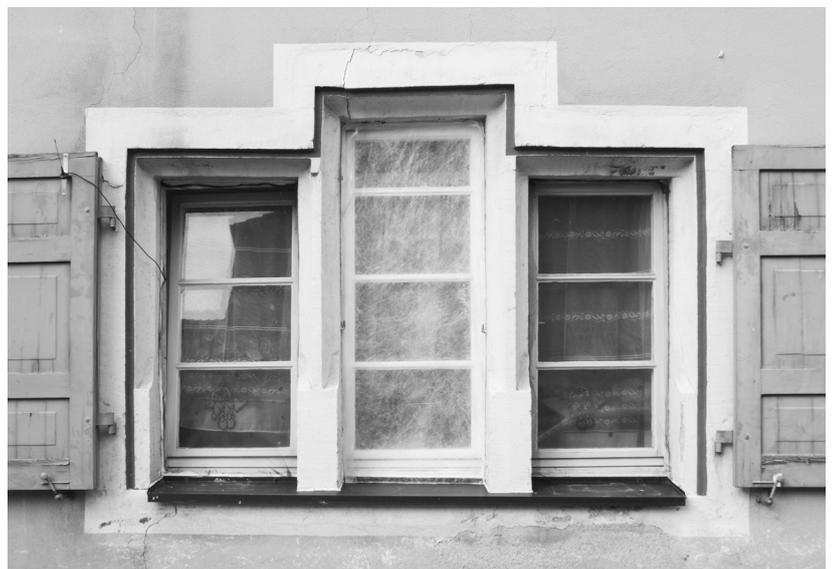
Abb. 347: Spitalstraße 33, Gruppenfenster, Detail.

Einen Hinweis auf das hohe Alter des Gebäudes gibt die im Erdgeschoss erhaltene Fenstergruppe mit erhöhtem Mittelteil (Abb. 347). Sie zeigt eine für das 16. Jahrhundert zeittypische Gestaltung und hebt sich somit deutlich von den restlichen, auffallend niedrigen Fensteröffnungen ab. Deren Anordnung ist offensichtlich das Ergebnis einer späteren Modernisierung, die wohl nach der im Eingangsturz eingemeißelten Jahreszahl in die Zeit um 1830 zu datieren ist. Die ersten Untersuchungen erfolgten im Jahr 1992 im Erdgeschoss, während das Dachwerk ein knappes Jahr später analysiert wurde. In beiden Fällen ergaben die dendrochronologischen Datierungen, dass die für den Bau verwendeten Hölzer im Winter 1580/81 eingeschlagen

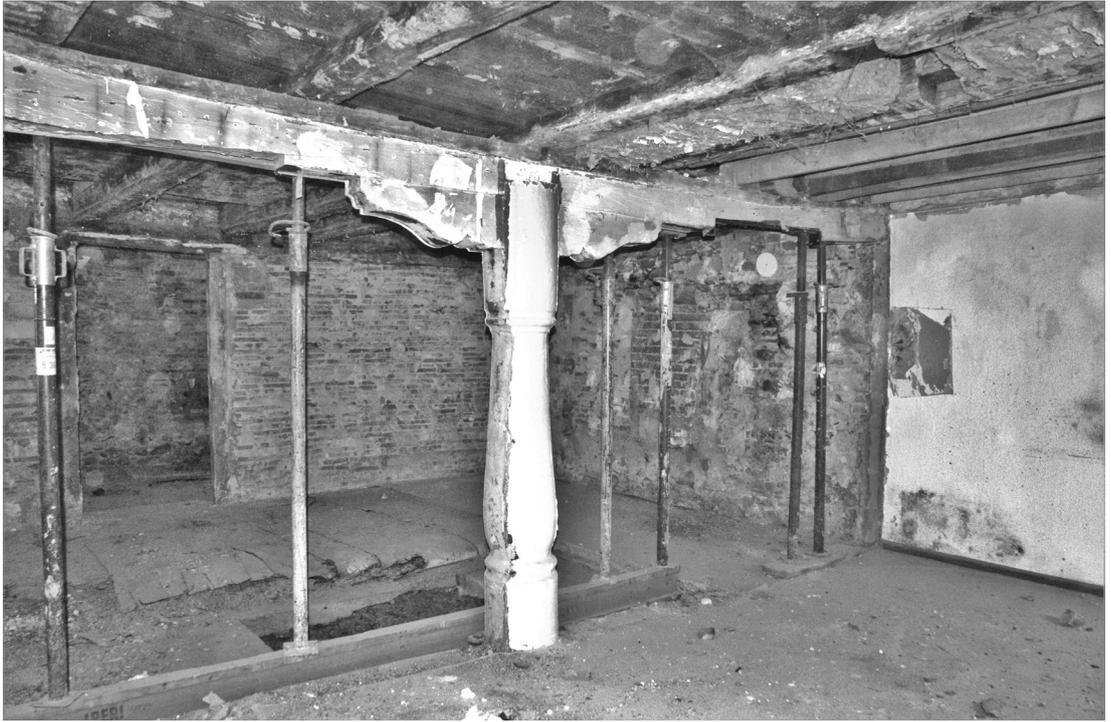
Abb. 357: Spitalstraße 33, 1. Obergeschoss, Säule mit Sattelholz, 18. Jh.

Einen vergleichbaren Umbau erfuhr auch das 1. Obergeschoss (Abb. 356). In Verbindung mit einer Umstrukturierung der Fluranlage und Zuschnittsänderungen der alten Wohneinheiten wurde in der Nordostecke ein großer, über den Flur erwärmbare Raum angelegt. Im Jahr 1786 als Raum der Mädchenschule aufgeführt, hat sich davon trotz weiterer Umbauten die zentrale Säule mit Sattelholz erhalten (Abb. 357).
