# Drei Firstständerbauten des 15. Jahrhunderts im Großraum Stuttgart

Markus Numberger

In diesem Aufsatz werden drei Firstständerbauten des Spätmittelalters im Großraum Stuttgart vorgestellt, die vom Verfasser dendrochronologisch untersucht wurden, zu denen aber bis heute keine tiefergehenden bauhistorischen Untersuchungen vorliegen. Der Beitrag soll dabei helfen, den Bestand und das Vorkommen dieser Konstruktionsart im württembergischen Kernland der Öffentlichkeit weiter bekannt zu machen.

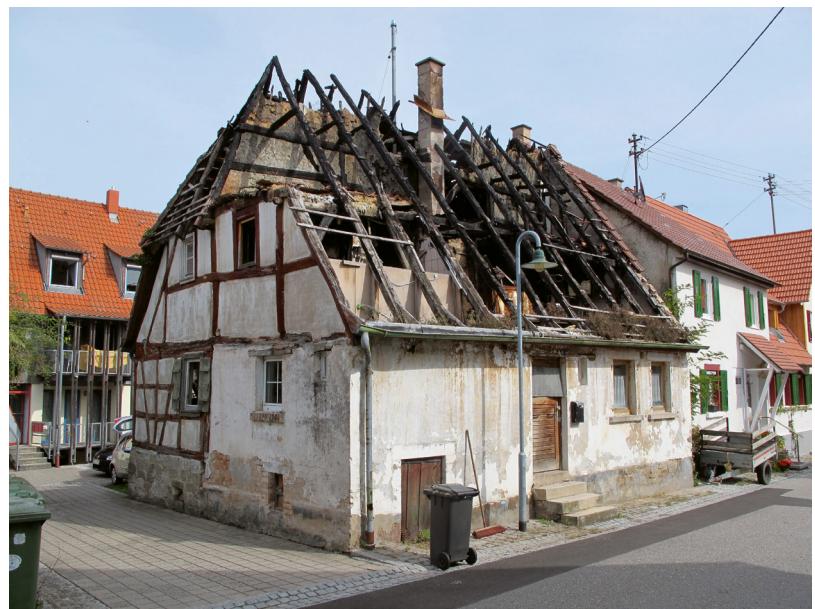
1 Ensingen, Brunnenstraße 6.  
Ansicht des in seinem  
Kernbestand auf 1496 (d)  
datierten Wohnhauses, 2012.

Das Wohnhaus Brunnenstraße 6 (Abb. 1) befand sich am nördlichen Rand des historischen Ortskerns von Ensingen unweit des sog. Brünnelesbachs, der nördlich am Dorf vorbeifließt. Es war firstparallel geteilt in zwei Wohneinheiten. Die nördliche Einheit besaß zusätzlich einen Anbau. Zum Gebäude gehörte ursprünglich eine nördlich stehende Scheune.

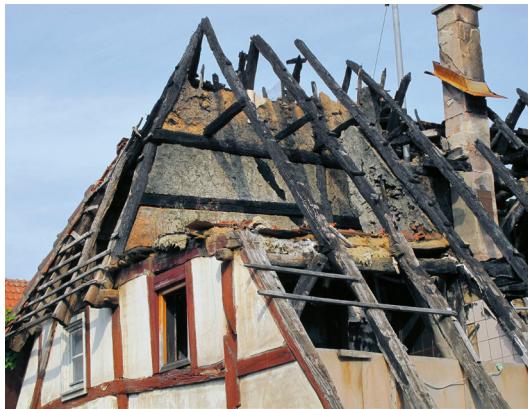
**2** Enzingen, Brunnenstraße 6.  
Blick auf den westlichen Walm  
mit dem Walmbundsparren  
und der firstparallelen  
Gebäudetrennwand aus  
Lehmflechtwerk, 2012.

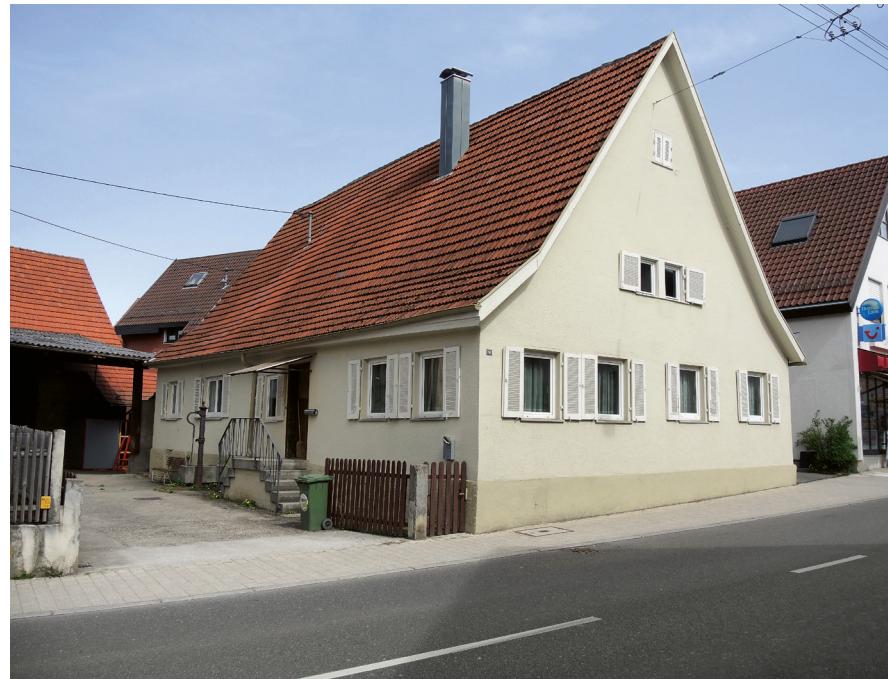
5 Plieningen, Filderhauptstraße 16. Ansicht des Wohnhauses, 2014.

2014 wurden Überlegungen laut, das Gebäude Filderhauptstraße 16 (Abb. 5) in Stuttgart-Plieningen abzubrechen. Da das Haus bis dahin nicht als Kulturdenkmal erkannt war, stand einem Abbruch fast nichts im Wege. Allerdings wollte – glücklicherweise – die Untere Denkmalschutzbehörde einen Blick in das Gebäude werfen und stellte dabei fest, dass sich hier of-

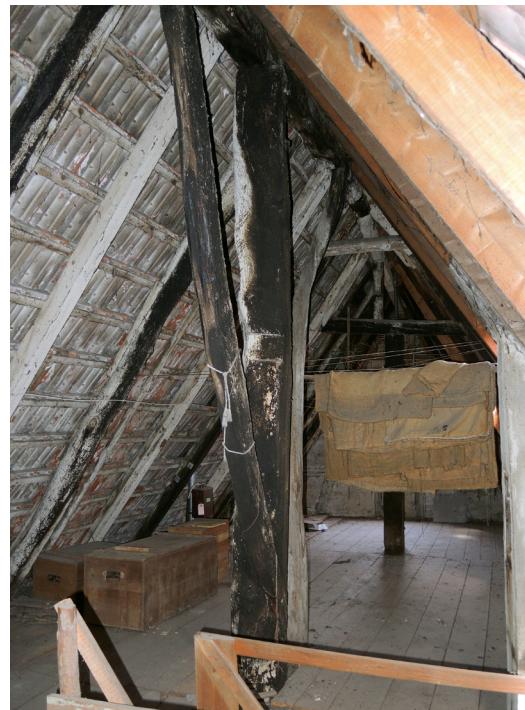
6 Plieningen, Filderhauptstraße 16. Blick auf einen Firstständer im zweiten Dachgeschoss, 2014.

Bei der historischen Tragkonstruktion des Gebäudes handelt es sich um ein Hochfirstständergerüst. Die Hochfirstständer beginnen am Fußboden des Erdgeschosses und enden unter dem Firsträhm. Nahezu die gesamte Holzgerüstkonstruktion der ersten Bauphase ist rußgeschwärzt und besitzt verblattete Holzverbindungen. Im ersten Dachgeschoss befindet sich neben den vier Hochfirstständern eine zweifach stehende Stuhlkonstruktion. Von den ehemals acht Stuhlständern haben sich jedoch nur noch drei Ständer erhalten, die bemerkenswerterweise mit Kopfstreben (verzapft) in Längsrichtung ausgesteift wurden. Die vier Hochfirstständer mit ihren in Längsrichtung aussteifenden Langbändern sind aus Eichenholz gefertigt (Abb. 6). Die Deckenbalken und Sparren bestehen dagegen aus Nadelholz. Zahlreiche Hölzer der ersten Bauphase wurden naturkrumm verbaut. Im zweiten Dachgeschoss befand sich an der nördlichen Giebelseite ursprünglich offenbar ein Halbwalm.

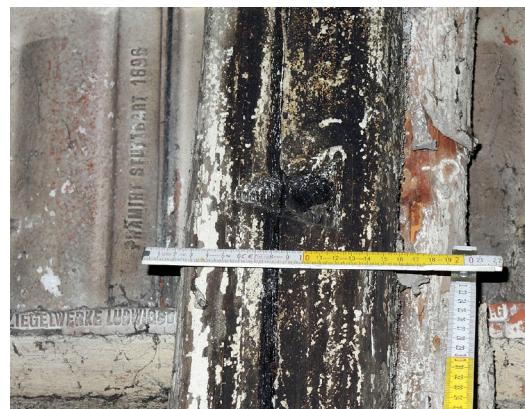
7 Plieningen, Filderhauptstraße 16. Ansicht eines Wiedlochs in einem Sparren, 2014.

An zahlreichen Nadelhölzern (Sparren, Kehlbalken, etc.) finden sich Wiedlöcher, die darauf hinweisen, dass das Nadelholz geflößt wurde und somit – da im Einzugsgebiet des Neckars – sehr wahrscheinlich aus dem Schwarzwald stammt (Abb. 7). Die dendrochronologische Altersbestimmung am Gebäude belegt, dass die Hölzer der ersten Bauphase im Winter 1450/51 (d) gefällt wurden. Somit ist davon auszugehen, dass das Hochfirstständerhaus im Jahr 1451 errichtet wurde. Es ist hiermit nicht nur eines der ältesten Wohngebäude im Stadtgebiet von Stuttgart erhalten, sondern auch ein sehr früher Beleg für die Bauholzflößerei auf

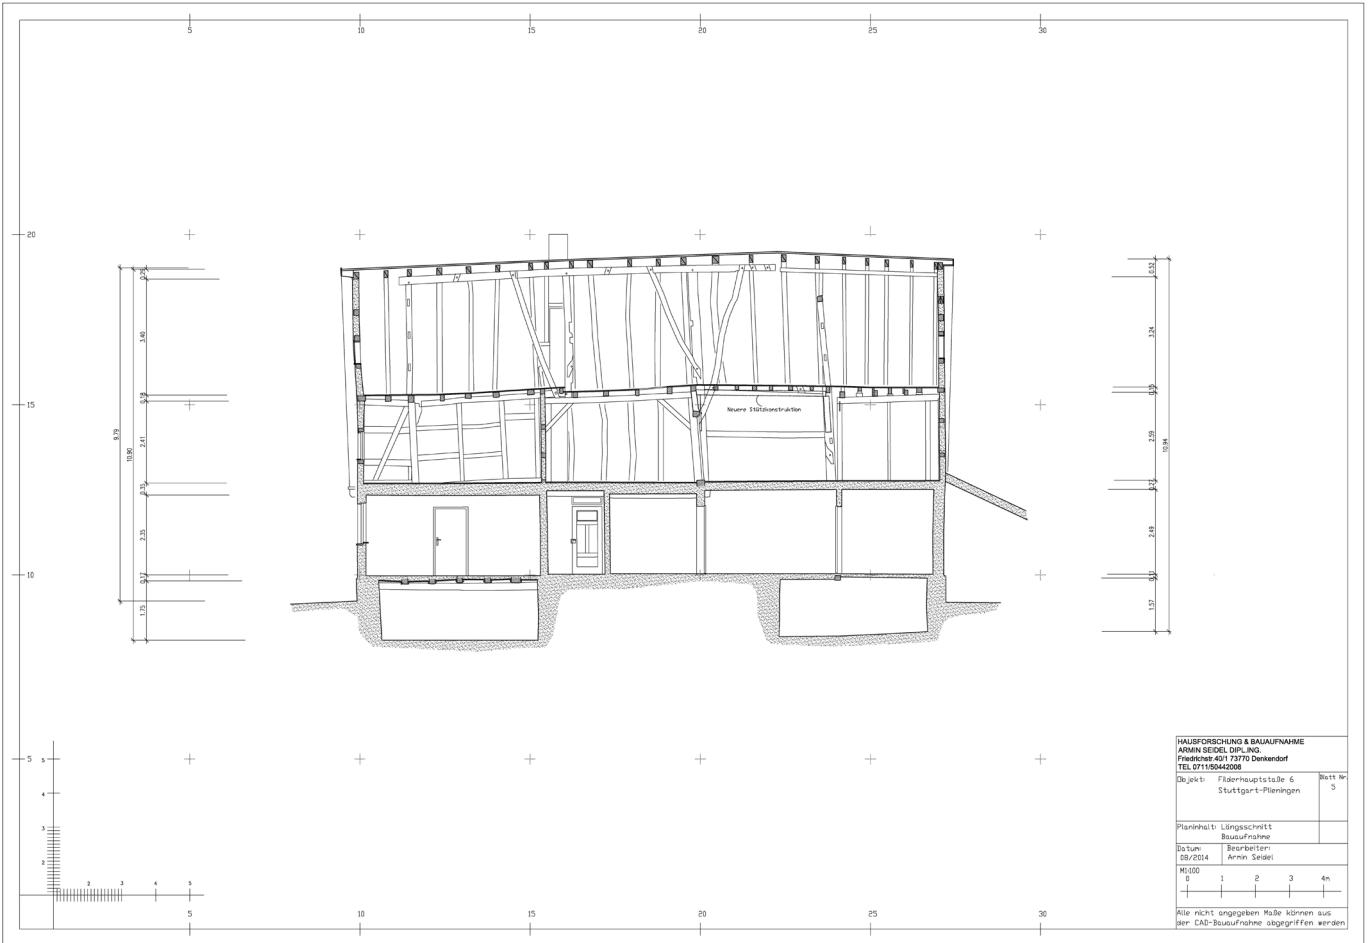
8 Plieningen, Filderhauptstraße 16. Längsschnitt, 2014.

Nach Norden wurde das Wohnhaus nachträglich um eine Querzone mit fünf Gespärren erweitert, nach Süden um zwei Gespärre (Abb. 8). Laut der dendrochronologischen Datierung hat man die Bäume für die nördliche Erweiterung um 1588 gefällt. Die Hölzer für die südliche Erweiterung ließen sich nur schwer und daher auch nur unter Vorbehalt datieren. Es ist davon auszugehen, dass die südliche Erweiterung im 19. Jahrhundert (wohl um 1864) erfolgte.

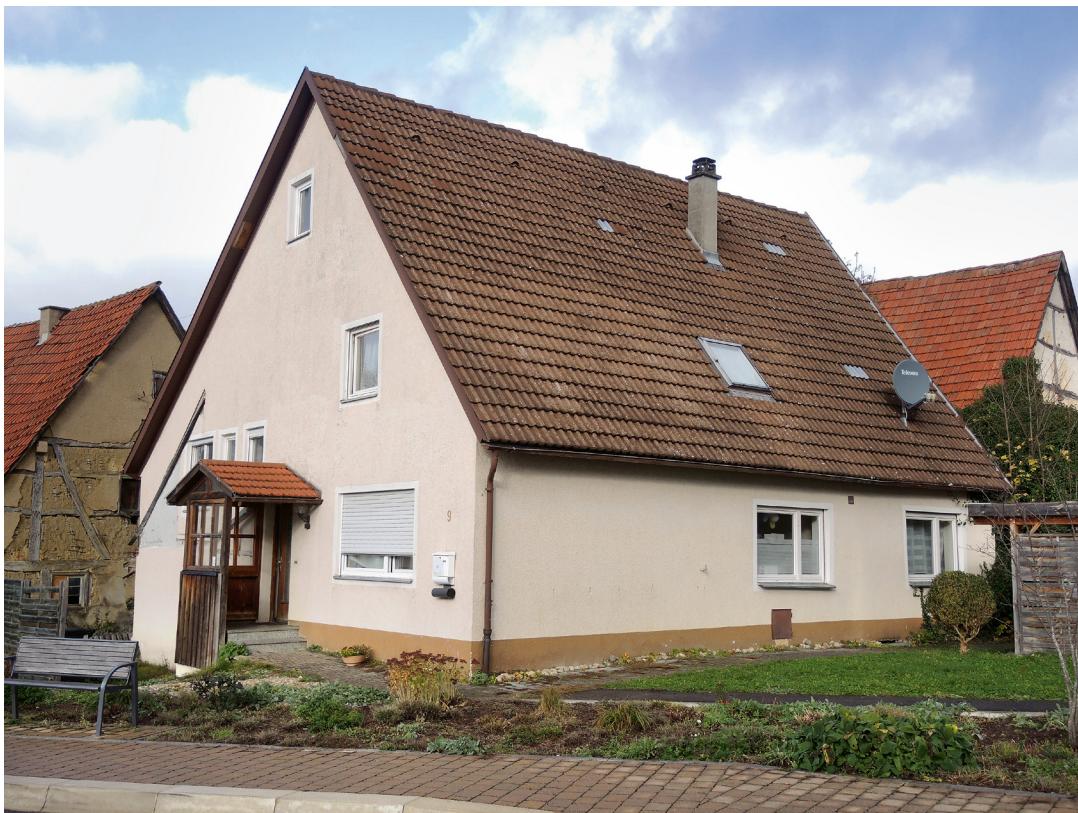
**9** Beuren, Gartenstraße 9.  
Ansicht des Wohnhauses,  
2022.

Auch beim Wohnhaus Gartenstraße 9 (Abb. 9) in Beuren (Lkr. Esslingen) steht ein möglicher Abbruch im Raum. Da es sich bei dem Gebäude um ein Kulturdenkmal handelt, sollte vor dem Abbruch des Gebäudes das Erbauungsdatum geklärt werden. Hierzu wurden im November 2022 insgesamt fünf Holzproben aus der Tragkonstruktion entnommen, welche anschließend beim Jahrringlabor Hofmann & Reichle (Nürtingen) dendrochronologisch datiert wurden.

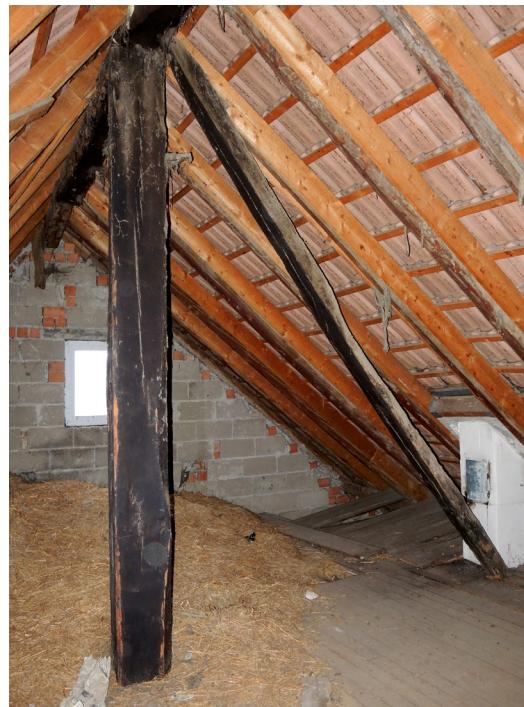
**10** Beuren, Gartenstraße 9.  
Blick auf einen Firstständer im  
zweiten Dachgeschoss, 2022.

Die gesamte Holzgerüstkonstruktion besteht aus rußgeschwärztem Eichenholz und wurde mit verblatteten Holzverbindungen gefügt (Abb. 10). Das Dachtragwerk wurde im ersten Dachgeschoß als zweifach stehende Stuhlkonstruktion errichtet. Die Queraussteifung erfolgt über Steigbänder (oder Langbänder), die die Stuhlständern überblatten. In Längsrichtung geschieht die Aussteifung über Kopfbänder zwischen den Stuhlständern und den Stuhrähmen. Zusätzlich verlaufen Langbänder von den Firstständern zum Firsträhm. Blattsassen am Firsträhm legen nahe, dass sich hier ehemals Walmbundsparren befunden haben dürften. Auch sonst sprechen alle Befunde dafür, dass das Gebäude ehemals über zwei Halbwalme verfügte.

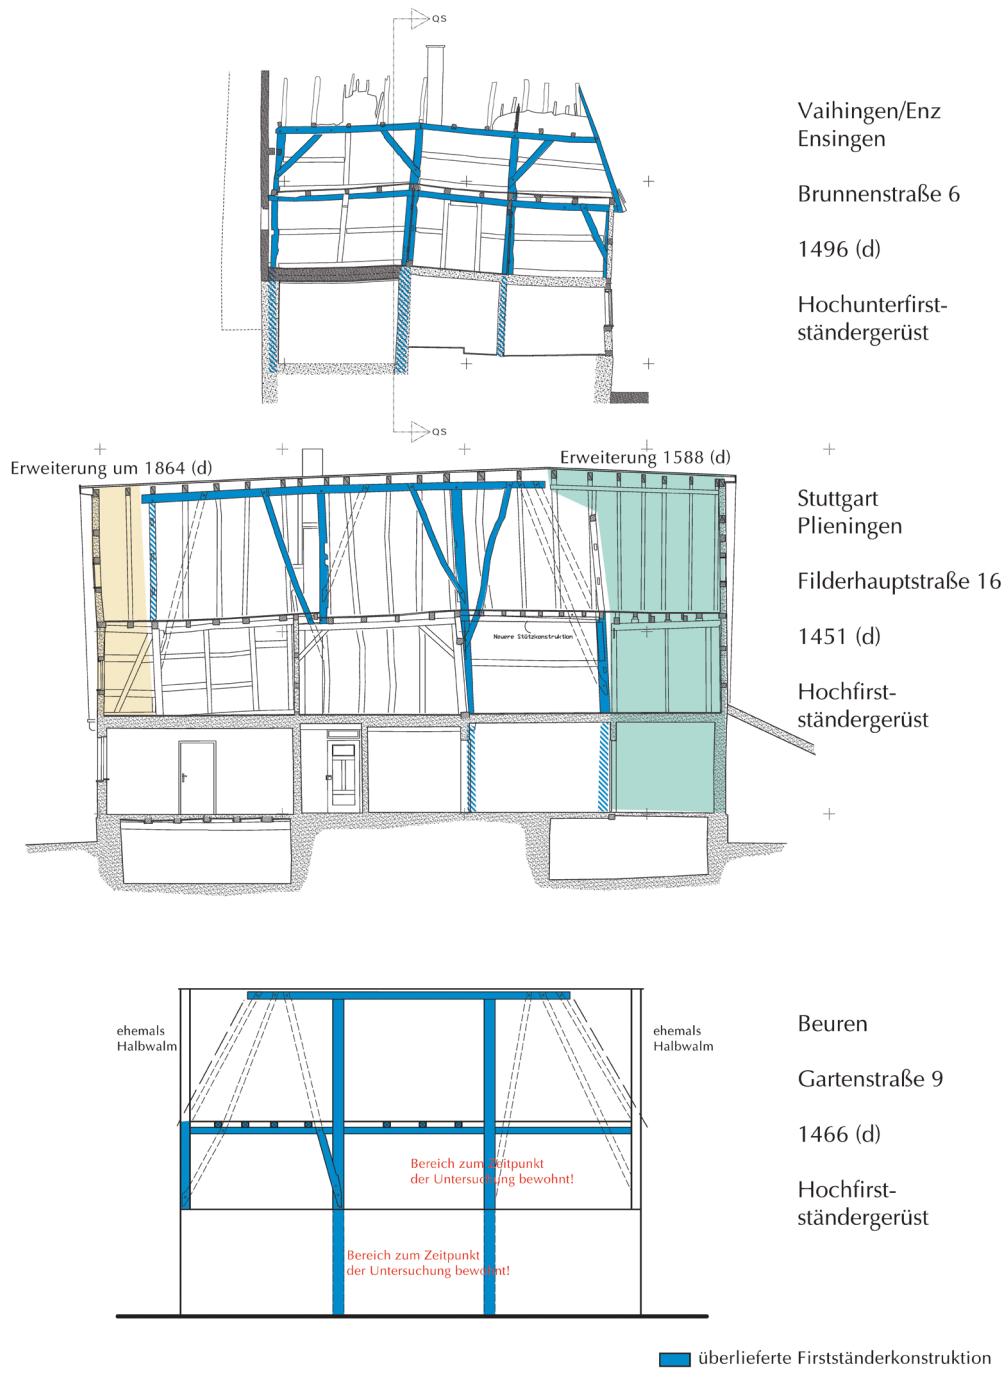
11 Übersicht der drei vorgestellten Gebäude. In den Längsschnitten (zu Beuren nur eine Skizze) ist die überlieferte Tragkonstruktion des 15. Jh. blau markiert.

einfachen und unscheinbaren ländlichen Bauten, wie sie hier vorgestellt wurden, eine deutlich erhöhte Aufmerksamkeit geschenkt werden sollte (Abb. 11).
