# Gärtringen – Dapfen – Zizishausen

## Drei Beispiele spätmittelalterlicher ländlicher Firstständerhäuser im Herzen Württembergs

*Stefan Uhl*

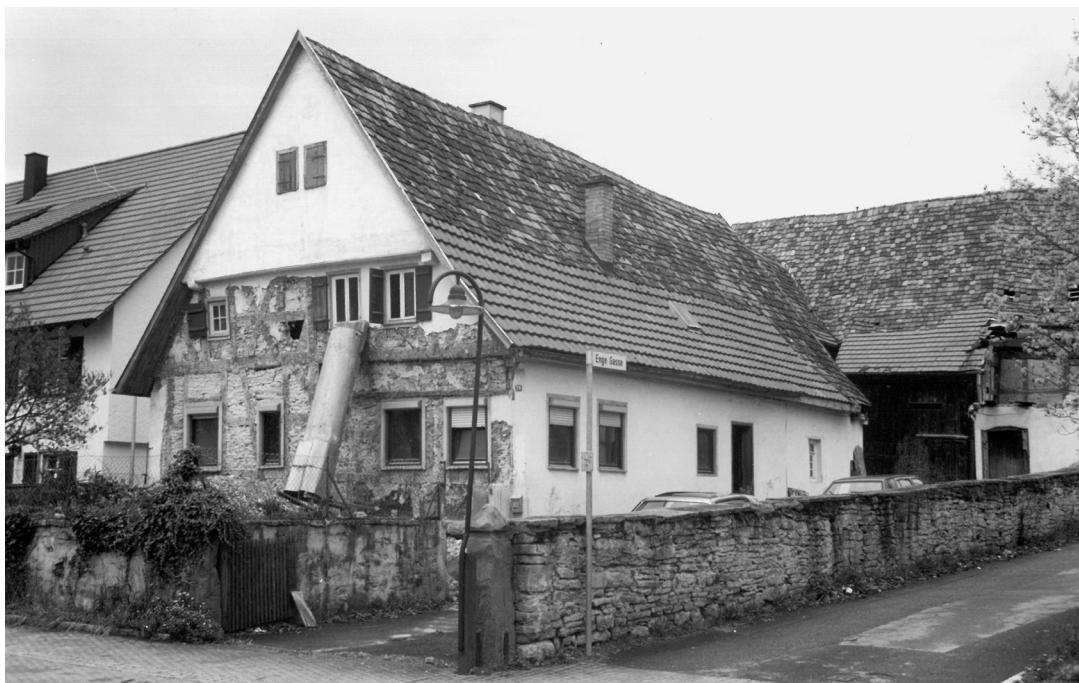
1 Gärtringen, Kirchstraße 20. Außenansicht des Gebäudes vor dem Abbruch. Die spätmittelalterliche Firstständerkonstruktion ist zur Gänze hinter der jüngeren Giebelscheibe verschwunden.

Ältestes der drei Gebäude ist das Haus Kirchstraße 20 in Gärtringen, das nach Ausweis der dendrochronologischen Datierung in seinem Kernbestand um 1378/79 (d) errichtet wurde (Abb. 1). Der im Unterbau eingeschossige Bau mit mäßig steilem Satteldach stand giebelseitig zur Straße und war zuletzt zur Gänze als Wohnhaus genutzt, dem sich rückwärtig eine jüngere Scheune zugesellte. In dem im Laufe der Zeit mehrfach und sehr umfangreich veränderten Bau ließen sich noch aussagekräftige Reste eines spätmittelalterlichen Firstständerbaues nachweisen (Abb. 2).<sup>1</sup>

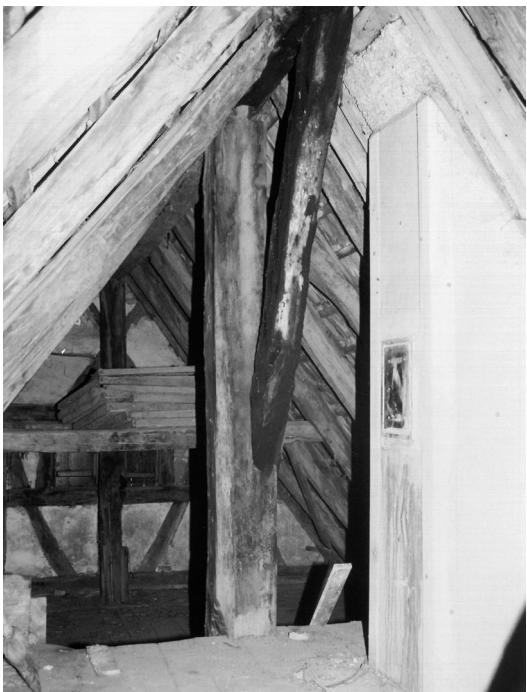
**4** Gärtringen, Kirchstraße 20.  
Grundriss Dachgeschoss. Rot  
der mittelalterliche  
Restbestand. In der  
Mittellängssachse die drei  
zuletzt noch erhaltenen  
mittelalterlichen Firstständer.

Erdgeschoss und Dachwerk des Gebäudes zeigten eine Gliederung mit drei Querzonen (Abb. 3, 4), und in drei von vier Querbünden des Traggerüsts hatten sich noch Firstständer erhalten, die ursprünglich alle als Hochfirstständer vom Bodenniveau bis zum First emporliefen. Die Ständer in der vorderen, straßenseitigen Giebelwand und im vorderen inneren Querbund waren dabei zuletzt noch in ganzer Höhe erhalten, und vor allem in Letzterem konnten auch noch umfangreiche weitere Reste der ursprünglichen Hauskonstruktion nachgewiesen werden. Der Firstständer in der hinteren inneren Querwand war nur noch im Dachbereich erhalten. In der rückwärtigen Giebelwand wie auch in der gesamten rückwärtigen Zone waren keine Reste der mittelalterlichen Holzkonstruktion mehr vorhanden, so dass zum einstigen rückwärtigen Abschluss des Gebäudes keine Hinweise mehr vorliegen.

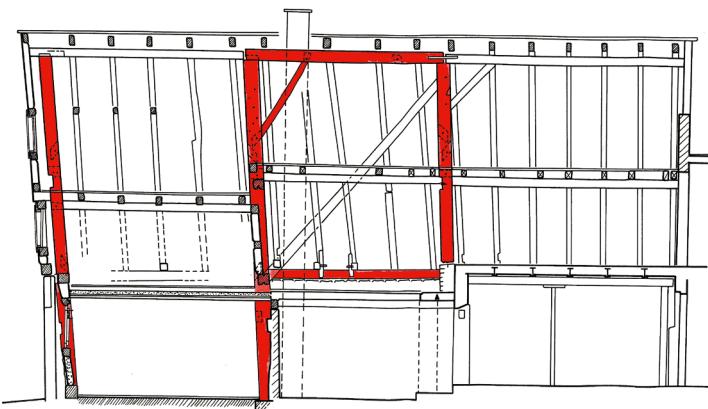
**7** Gärtringen, Kirchstraße 20. Längsschnitt. Rot der mittelalterliche Restbestand mit den drei Firstständern, den Resten des Firsträhms und der teils erhaltenen, überwiegend aber nur noch über die zugehörigen Blattsassen ablesbaren Längsaussteifung.

In Längsrichtung waren die Firstständer an ihrem Kopf durch das ihnen aufgezapfte Firsträhm miteinander verbunden, welches sich zuletzt nur noch in der mittleren Zone erhalten hatte, einst aber über alle drei Zonen hinweglief (Abb. 7, 8). Etwa auf halber Dachhöhe war zwei leeren Blattsassen zufolge zudem ein die Firstständer überblattender Längsriegel eingefügt, der sich ebenfalls über alle drei Zonen hinweg erstreckte. Auf Traufhöhe hingegen wa-

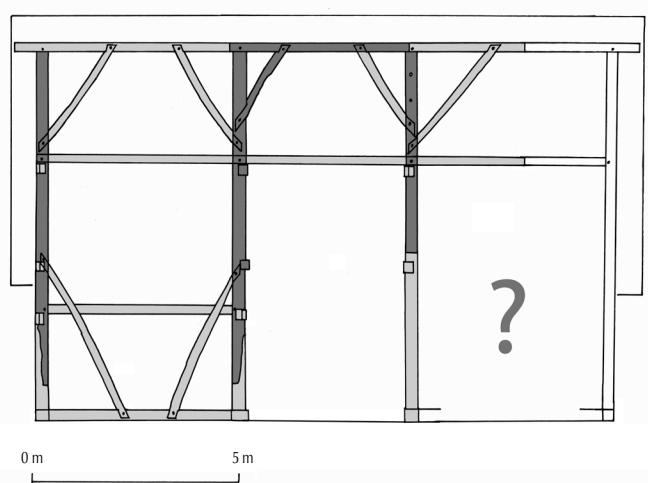
**8** Gärtringen, Kirchstraße 20. Rekonstruktion des Längsschnitts. Die Konstruktion von Unterbau und Dachwerk auf Grundlage der Baubefunde vervollständigt (Dunkelgrau: Bestand, Hellgrau: Rekonstruktion nach Befund).

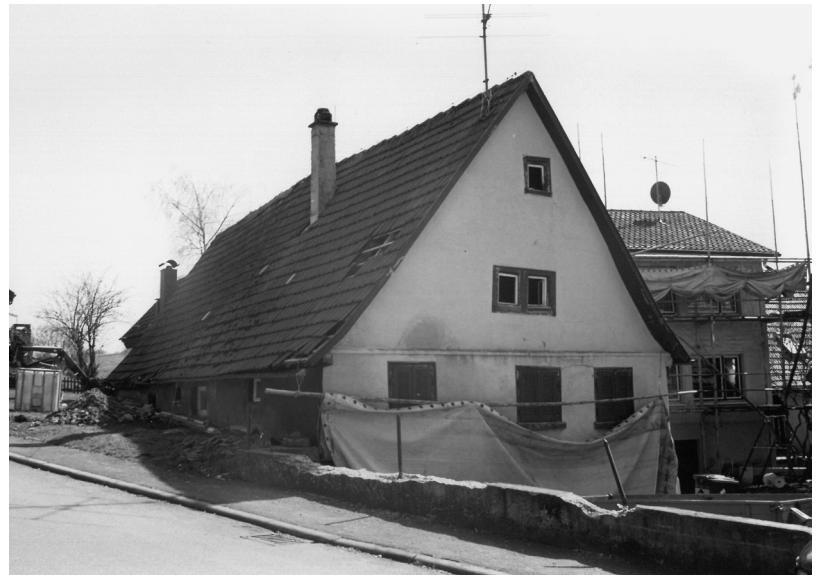
**9** Dapfen, Oberdorfstraße 46. Außenansicht des Gebäudes vor dem Abruch.

Fast neun Jahrzehnte jünger als das Gärtringer Haus ist das Gebäude Oberdorfstraße 46 in Gomadingen-Dapfen, schon auf den Höhen der Schwäbischen Alb am Oberlauf der Großen Lauter gelegen (Abb. 9). Das im ursprünglichen Bestand ebenfalls eingeschossige und dreizonige Gebäude wurde nach Ausweis der dendrochronologischen Datierung um 1465/66 (d) errichtet. Auch hier hatten sich vom ursprünglichen Hausgerüst nur noch eher geringe Reste im Erdgeschoss, dafür aber umfangreiche Teile der Dachkonstruktion erhalten (Abb. 10–12).<sup>2</sup>

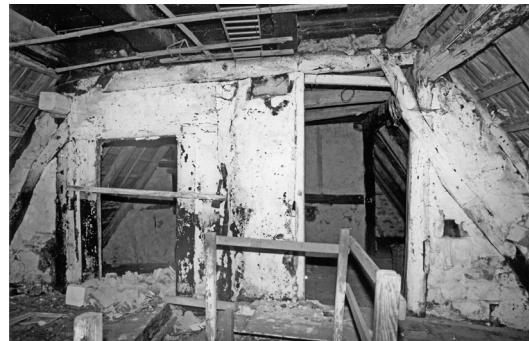
**10** Dapfen, Oberdorfstraße 46. Blick durch den Dachraum auf die Wand scheibe des hinteren inneren Querbunds mit mittigem Firstständer und doppeltem stehenden Stuhl, dessen Ständer von aus dem Erdgeschoß emporsteigenden Aussteifungsbändern überblattet werden.

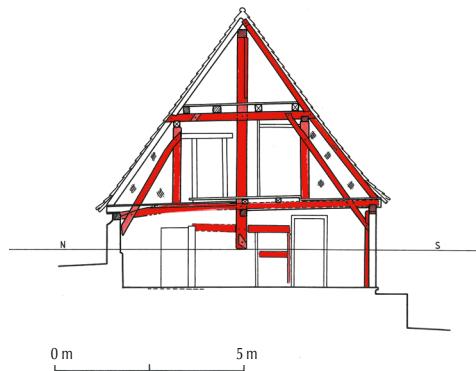
**14** Dapfen, Oberdorfstraße 46.  
Rekonstruktion des Querschnitts. Konstruktion von Unterbau und Dachwerk auf Grundlage der Baubefunde vervollständigt (Dunkelgrau: Bestand, Hellgrau: Rekonstruktion nach Befund).

Der in den beiden inneren Querbundachsen ausgebildete Regelquerschnitt des Gebäudes zeigte wieder mächtige, als Hochfirstständer von der Bauwerkssohle bis zum First emporlaufende Firstständer, auf die oben das Firsträhm aufgezapft war (Abb. 13, 14). In Traufhöhe war ein Binderdeckenbalken vorhanden, der den Firstständer überblattete und der an den Traufseiten mit den dortigen Traufrähmen verkämmt war. Im Erdgeschoss war mit Hilfe von zwei Wandriegeln, die zwischen Außenwandständern und Firstständer eingezapft waren, eine

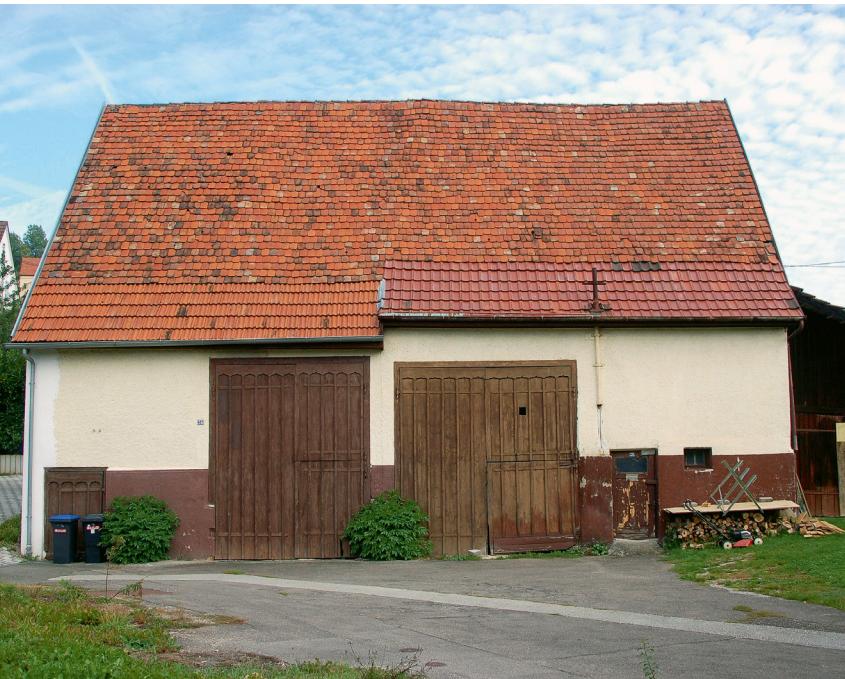
**17** Zizishausen, Im Höfle 22-22/1. Außenansicht der Scheune vor dem Abbruch. Der dreizone mittelalterliche Bau mit mittiger Tenne (linkes Scheunentor) wurde nachträglich zweigeteilt, mit einer zweiten Tenne versehen (rechtes Scheunentor) und um eine vierte Zone (ganz rechts) zu zwei symmetrischen Hälften erweitert.

Nochmals etwa 20 Jahre jünger ist das dritte Beispiel, die Scheune Im Höfle 22–22/1 in Nürtingen-Zizishausen, nahe von Nürtingen am Oberlauf des Neckars gelegen (Abb. 17, 18). Sie wurde nach Ausweis einer dendrochronologischen Datierung um 1484/85 (d) errichtet.<sup>3</sup> Auch hierbei handelte es sich um einen im Unterbau ursprünglich eingeschossigen Baukörper, diesmal mit recht hohem Unterbau und zweigeschossigem Satteldach. Das mittelalterliche Hausgerüst einschließlich der bestimmenden Firstständerkonstruktion hatte sich hier noch deutlich umfangreicher erhalten als an den beiden anderen Gebäuden, sodass sich

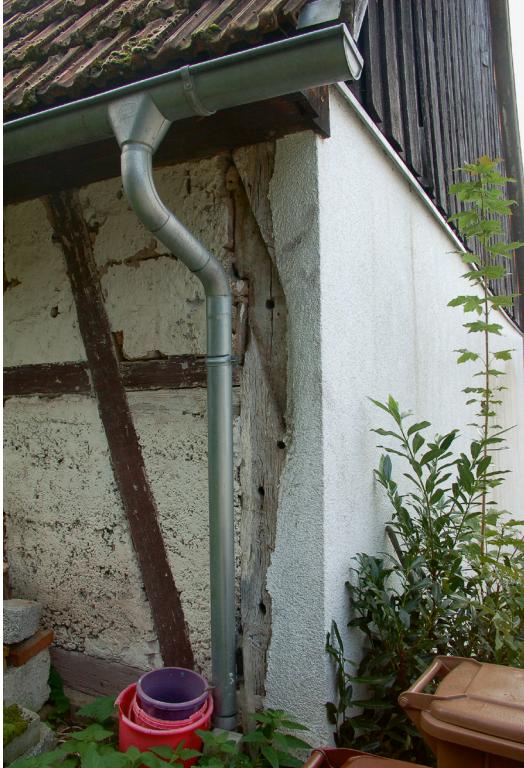
**19** Zizishausen, Im Höfle 22-22/1. Freiliegender mittelalterlicher Eckständer mit Blattsasse der einstigen Aussteifung an der rückwärtigen Traufseite der Scheune.

Der zuletzt zweigeschossige Unterbau der Scheune besaß kräftige eichene Bundständer (Abb. 19), die einen Grundriss mit zwei Längs- und drei Querzonen festlegten (vgl. Abb. 23, 24). Die Aussteifung erfolgte in den Außenwänden durch steile, hoch angesetzte Kopfbänder sowie ebenfalls steile, weit bis gut zwei Drittel der Wandhöhe hinauflaufende Fußbänder (vgl.

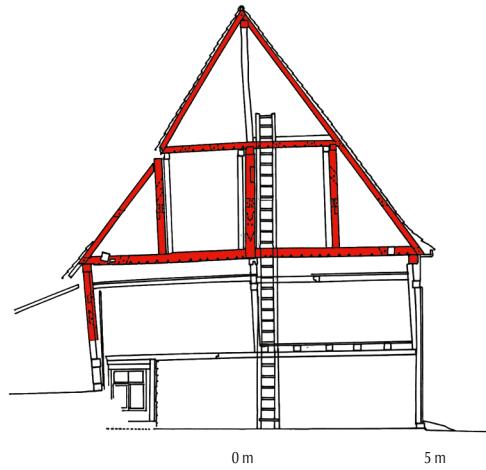
**26** Zizishausen, Im Höfle 22-22/I. Rekonstruktion des Re gelquerschnitts. Konstruktion von Unterbau und Dachwerk auf Grundlage der Baubefunde vervollständigt (Dunkelgrau: Bestand, Hellgrau: Rekonstruktion nach Befund).

Abb. 23, 26). Der Wandbildung dienten in den Außenwänden zweifach verriegelte Lehm-flechtwerkwände, auf die zuletzt noch Teile der Riegel, viele leere Riegelzapfenlöcher und die in den erhaltenen Riegeln vorhandenen Stakungslöcher hinwiesen. Die Schwelle des Fachwerkgerüsts war hingegen vollständig ab-gängig. In den beiden inneren Querbünden waren mittig als Hochfirstständer von der Schwelle bis zum First emporlaufende First-ständer eingebunden, auf die oben wieder das Firsträhm aufgezapft war (Abb. 20, 21; vgl. Abb. 25, 26). Die in derselben Achse stehenden Mittelständer der beiden Giebelscheiben ließen hingegen nicht bis zum First empor, sondern nur bis zur halben Höhe des Dachwerks, sodass hier wie in Dapfen einst beidsei-tig Halbwalme ausgebildet waren (Abb. 22; Grundrisse Abb. 23, 24; vgl. 27, 28). Und wie in Dapfen so war auch hier im ersten Dachge-schoss ein regelgerechter doppelter stehender Stuhl ausgebildet, der über von den Außen-wandständern des Unterbaus sparrenparallel bis zum Binderkehlbalken aufsteigende und damit die Stuhlstände überkreuzende Bänder ausgesteift war (Abb. 25, 26). Auch an den bei-den Giebelscheiben war diese Form der Aus-steifung ausgebildet. Und so wie die Giebel-scheiben, so besaßen auch die inneren Quer-bünde eine Queraussteifung in Form von hoch aufgehenden, zu den Traufwandständern hin aufsteigenden Fußbändern. Ansonsten waren in den Querbünden kräftige, die Firstständer überblattende Binderdachbalken vorhanden

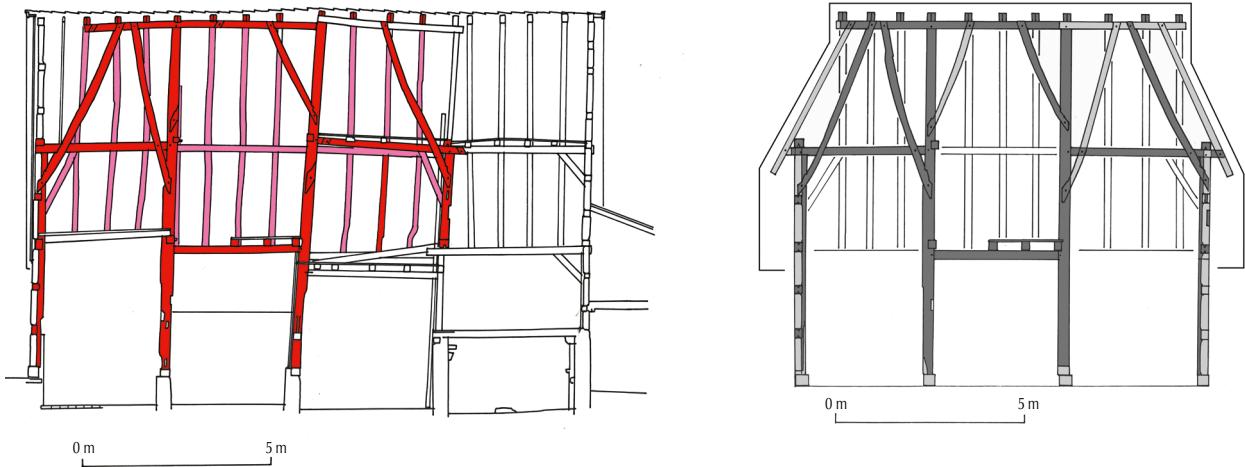
**27** Zizishausen, Im Höfle 22-22/1. Längsschnitt mit der mittelalterlichen Konstruktion von Unterbau und Dachwerk.  
Rot: Bestand in der Schnittebene. Hellrot: Bestand hinter der Schnittebene. Die Firstständer sind im Dachbereich über tief angesetzte Bänder in Längsrichtung ausgesteift, während im Unterbau eine Längsaussteifung fehlt. An beiden Giebelseiten ursprünglich Halbwalme, deren Mittelsparren von jeweils einem sparrnparallelen Aussteifungsband begleitet.
