Das Große Haus in Blaubeuren

Von Hans-Jürgen Bleyer

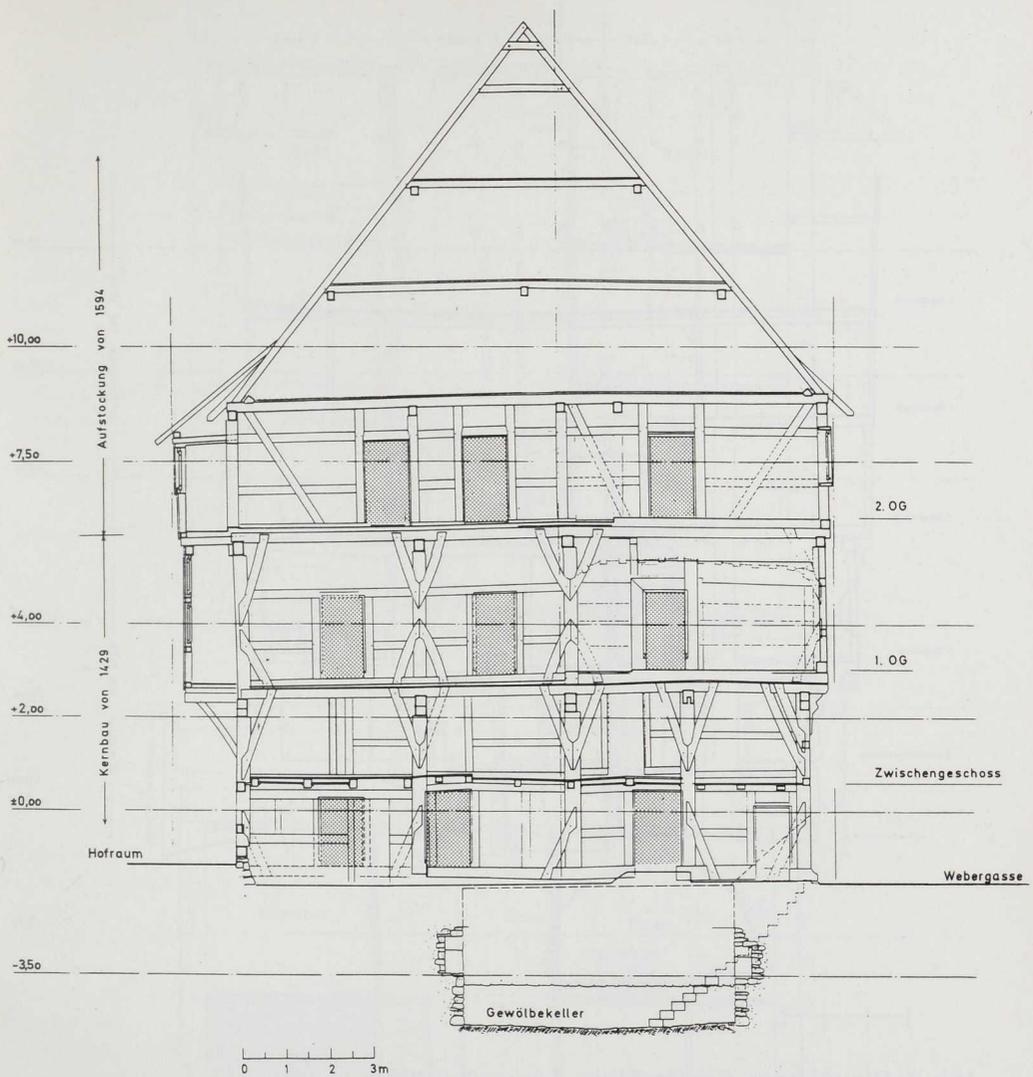
Abb. 2: Blaubeuren, Großes Haus, Querschnitt A-A.

Das Gebäude steht traufständig zur Webergasse und zieht bereits durch sein vom üblichen Aussehen der Blaubeurener Bürgerhäuser abweichendes Äußeres die Aufmerksamkeit auf sich. Auf den ersten Blick ist erkennbar, daß es keiner einheitlichen Zeitstellung zuzuordnen ist. In den beiden unteren Stockwerken dominiert die mittelalterliche, verblattete Abzimmerungstechnik, während sich im zweiten Oberstock sowie im Dachdreieck ein Fachwerkbild des späten 16. Jahrhunderts zeigt. Darüber hinaus überlagern jüngere Fassadenteile sowie diverse innere Ausbauten aus dem 18. und 19. Jahrhundert diese beiden Bauperioden (Abb. 2).

den dafür, daß er von einem Vorgängerbau stammt (Abb. 2 und 3). Ein weitaus jüngeres Gewölbe befindet sich in der südlichen Unterstockzone. Sein Fußbodenniveau liegt nur etwa 50cm unterhalb der Straßenoberseite. Dieser nachträgliche Gewölbeeinbau datiert ins 18. Jahrhundert (Abb. 3).

Beim Kernbau von 1429 handelt es sich um einen Fachwerkbau mit ehemals wohl zwei Nutzungsebenen. Bemerkenswert ist die außergewöhnlich hohe Stockwerkshöhe von ca. 4,3m im Unterbau (Abb. 2). Über diese Höhe ist die nördliche, sowie die südliche Stirnwand massiv ausgeführt und weist eine Mauerstärke von ca. 70cm auf. In den Mauerenden sind Buckelquader verbaut. Die beiden massiven Giebelwandscheiben werden der Erbauungszeit 1429 zugeordnet. Zwischen den Massivwänden ist ein Ständergerüst aus ehemals insgesamt 18 Eichenständern nachgewiesen. Sie sind auf Schwellen gegründet. Die unmittelbar vor der nördlichen Bruchsteinwand errichtete Querachse war einfach verriegelt und mit den Ständern beidseitig durch je ein Kopfband ausgesteift. Diese Gefache waren nicht mit Flechtwerk oder ähnlichem ausgefacht. Vor der südlichen Wandscheibe sind die Bundständer nur noch an den beiden Traufen vorhanden.

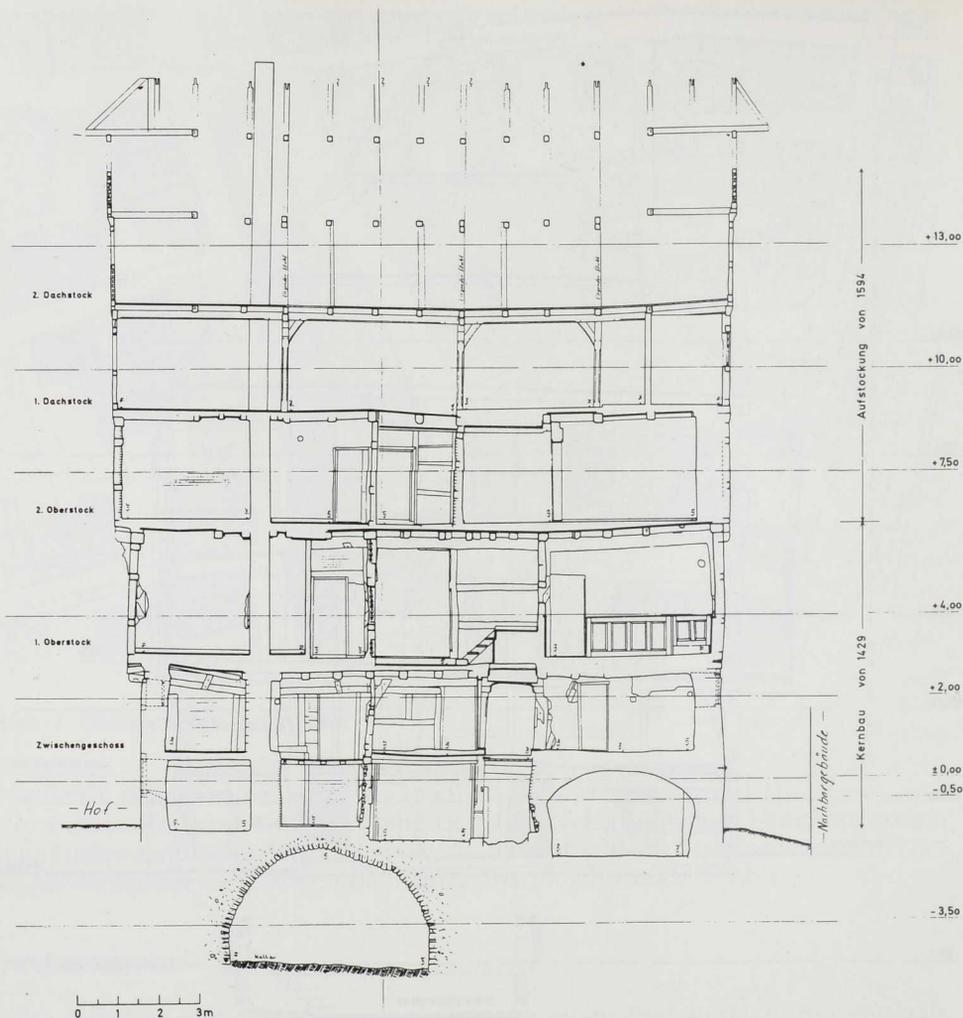
Abb. 3: Blaubeuren, Großes Haus, Längsschnitt B-B.

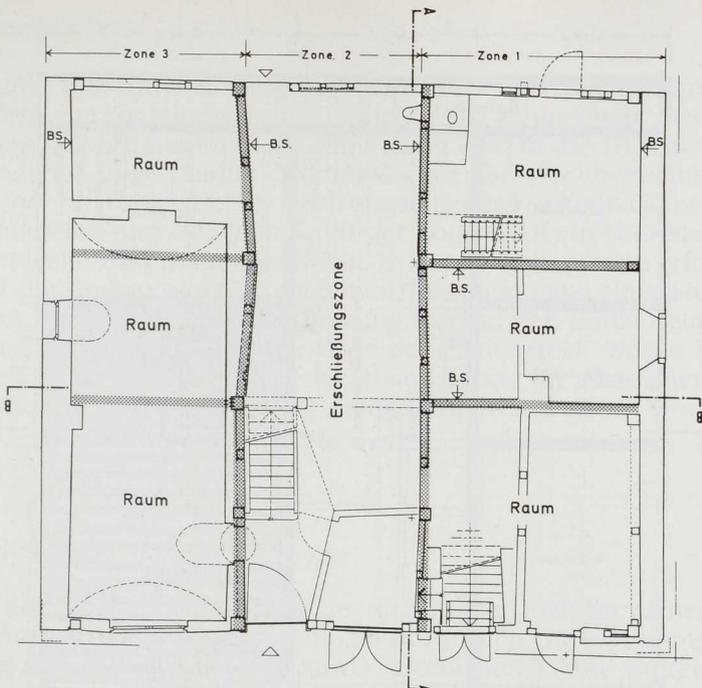
Abb. 4

Abb. 4: Blaubeuren, Großes Haus, Grundriß Erdgeschoß.

Der Grundriß ist im Erdgeschoß dreischiffig und dreizonig gegliedert (Abb. 4). Beiderseits der querliegenden Erschließungszone lagen jeweils drei Räume. Ihre Türöffnungen lassen sich dank der gut erhaltenen historischen Bausubstanz noch alle nachweisen. Die Erschließungszone wurde sowohl von der Webergasse wie auch von der rückwärtigen westlichen Traufe erschlossen. Im Unterstock des Unterbaus läßt sich keine Wohnnutzung nachweisen. Hier spielte sich über die Jahrhunderte hinweg eine wirtschaftliche Nutzung wie Handel, Gewerbe, Lagerung etc. ab.

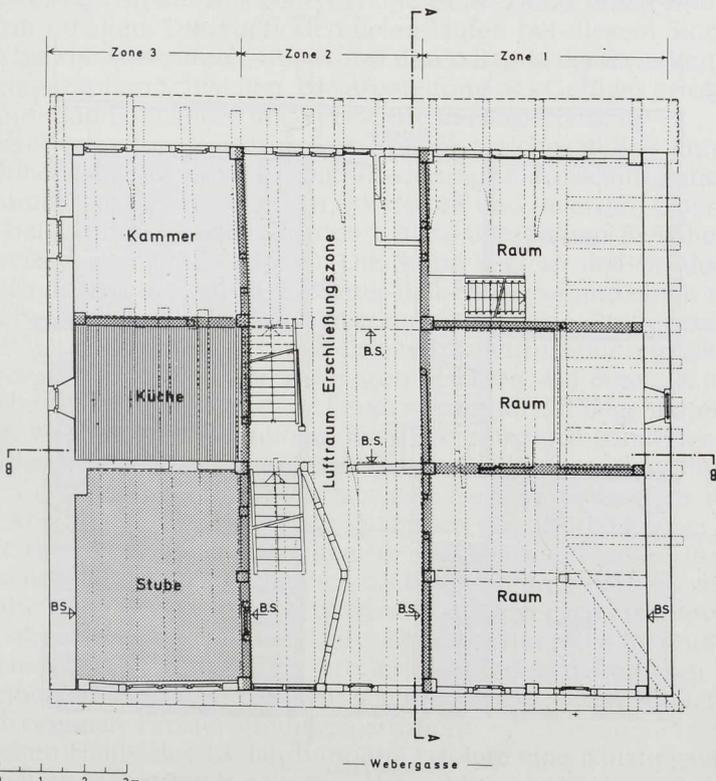
Abb. 5

Abb. 5: Blaubeuren, Großes Haus, Grundriß Zwischengeschoß.

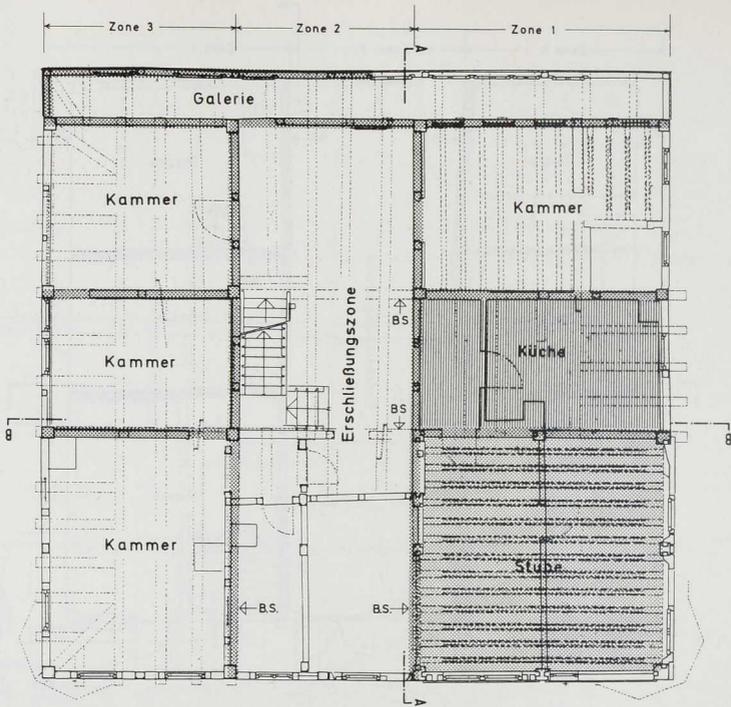
Abb. 6

Abb. 6: Blaubeuren, Großes Haus, Grundriß erster Oberstock. Rekonstruktion der ursprünglichen Grundrißgliederung.

Der Grundriß folgt dem konstruktiven System, welches außen durch die Stellung der Bundständer sichtbar ist. Die Gliederung ist dreischiffig und dreizonig. Die Längs- und Querachsen liegen im Unterstock und im ersten Oberstock übereinander. Beiderseits der querliegenden, nicht unterteilten Erschließungszone liegen jeweils drei Räume (Abb. 6). Die Stube liegt an der Nordostseite und zeichnet sich durch eine gewölbte Bretter-Balken-Decke und einen zum Teil erhaltenen über Eck umlaufenden Fenstererker aus. Die Bretter-Balken-Decke enthält auf ihrer Oberseite noch den Lehmschlag zur Isolierung. Die Oberseite der Fußbodendielen sind in der Stube grob behauen. Auf ihnen ist ein schwimmender Lehmestrich aufgebracht, auf dem wiederum ein begehbare Dielenboden verlegt war. Die Fußbodenhöhe der Stube entsprach somit der Oberkante der Schwelle der Bohlenwände. Durch diesen Fußbodenaufbau erübrigte sich der sonst übliche Blindboden zwischen den Deckenbalken über dem Erdgeschoß. Im Anschluß an die Stube liegt im mittleren Schiff die Küche. Der Rauchfang sowie die Befeueroöffnungen für den Kachelofen sind in der Trennwand zwischen Küche und Stube noch nachweisbar. Im Anschluß an die Küche folgt in Zone 1 noch eine Kammer. In der Zone 3 liegen drei weitere Kammern, die nicht beheizt werden konnten. Diese Zone zeichnet sich im mittleren sowie im westlichen Schiff durch einen großen Bestand von komplett erhaltenen Wandscheiben aus der Erbauungszeit aus. Dabei sind in der südlichen Giebelwand noch originale Fensteröffnungen erhalten.

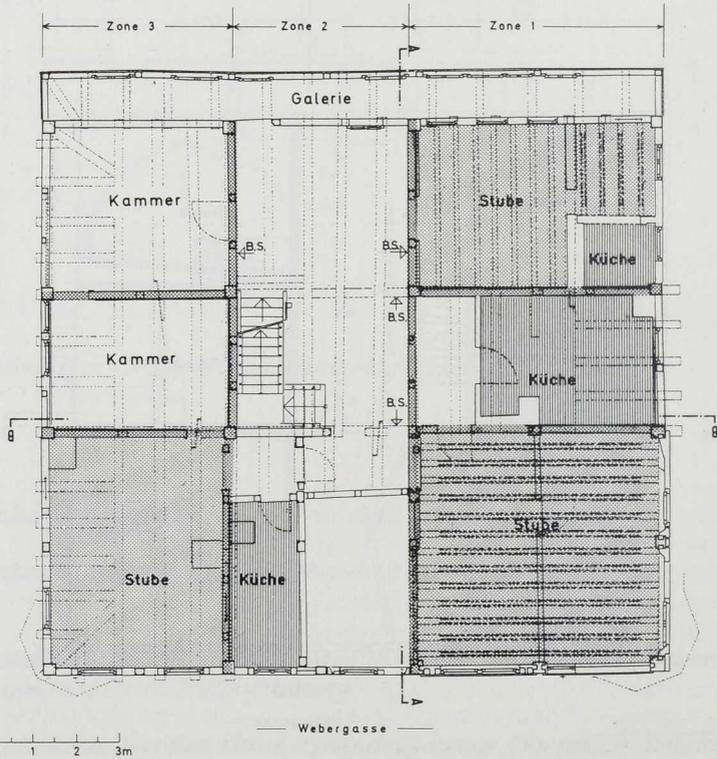
Abb. 7

Abb. 7: Blaubeuren, Großes Haus, Grundriß erster Oberstock. Rekonstruktion der erweiterten Grundrißgliederung des 18. Jahrhunderts.

In der zweiten Hälfte des 18. Jahrhunderts erfolgte eine Nutzungsverdichtung. Es lassen sich in dieser Zeit bereits drei abgeschlossene Wohneinheiten auf diesem Stockwerk nachweisen (Abb. 7). Dabei wurde unter anderem ein Teil der

Erschließungszone abgetrennt, die Kammer in der nordwestlichen Hausecke wurde zu einem 1-Zimmer-Appartement gegliedert. Sie erhielt eine Bretter-Balken-Decke. Mit dem Einbau der zusätzlichen Küchen waren neue Kamine erforderlich. Die Stube der südöstlich gelegenen Wohneinheit erhielt zwei neue Außenwände sowie eine neue Trennwand zur Küche hin. Die verbauten neuen Hölzer datieren eine Winterfällung 1787/88. Der Galerie-Anbau wurde über die gesamte Westtraufe gezogen und diente weiterhin als Abtritt.

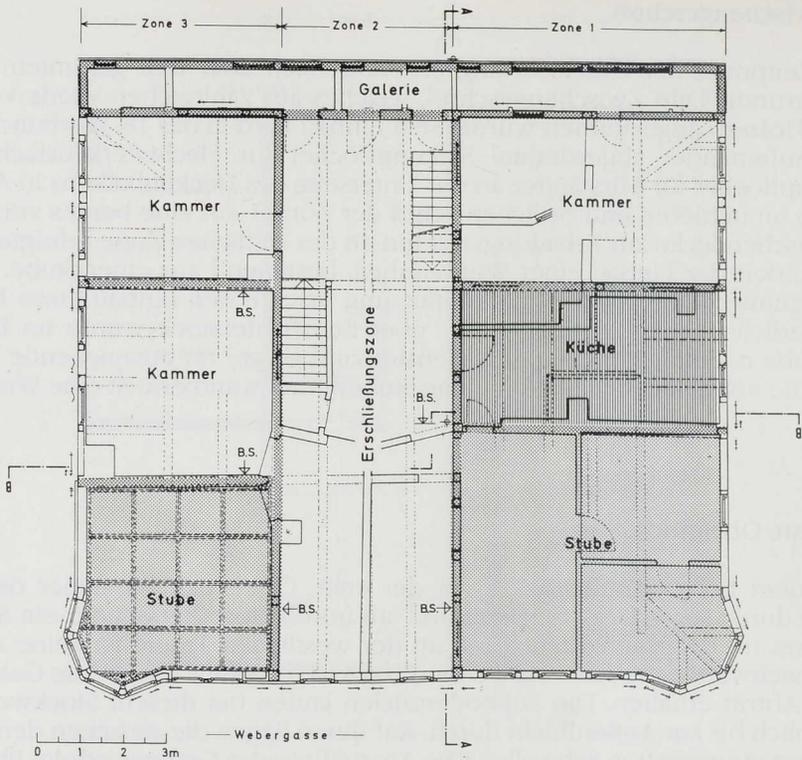
Abb. 8: Blaubeuren, Großes Haus, Grundriß zweiter Oberstock. Rekonstruktion der ursprünglichen Grundrißgliederung.

Die Grundrißgliederung sowie deren Nutzung wurde bis auf eine Abweichung in der südöstlichen Zone vom ersten Oberstock übernommen. Der Grundriß gliedert sich entsprechend dreischiffig und dreizonig. Die mittlere Zone bildet wieder die Erschließungszone, von der aus die beiden äußeren Zonen 1 und 3 erschlossen werden (Abb. 8). Sowohl im Grundriß wie auch in der Ansicht fällt sofort die oktogonale Eckausbildung an der nordöstlichen sowie der südöstlichen Gebäude-Ecke auf. Sie werfen die beiden jeweils dahinterliegenden Stuben erheblich auf und repräsentieren in dieser Ausführung die besondere Stellung des Bauherrn.

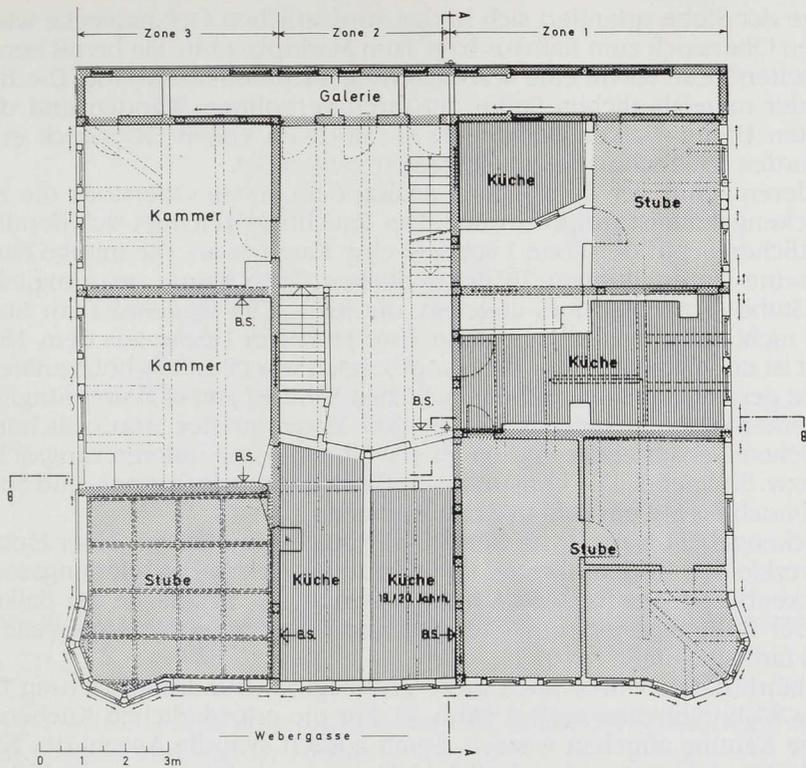
Abb. 9: Blaubeuren, Großes Haus, Grundriß zweiter Oberstock. Rekonstruktion der erweiterten Grundrißgliederung des 18. Jahrhunderts.

Im 18. Jahrhundert wurde auch diese großzügige Grundrißgliederung in drei kleinere Wohneinheiten zerlegt (Abb. 9). Für die erforderlichen Küchen mußten neue Kamine angelegt werden. Somit addiert sich die Anzahl der Kamine im 2. Oberstock bereits auf sechs Stück. Waren zur Aufstockung von 1594 noch zwei Wohneinheiten auf zwei Stockwerke verteilt, so lassen sich im 18. Jahrhundert bereits sieben abgeschlossene Wohneinheiten auf drei Stockwerken verteilt nachweisen. Die mittlere Zone behielt dabei weiterhin die Funktion als Erschließungszone. Sie wurde jedoch sowohl im ersten Oberstock wie auch im zweiten Oberstock um etwa ein Drittel verkleinert. In dieser abgetrennten Flurzone legte man vorzugsweise die neuen Küchen an.

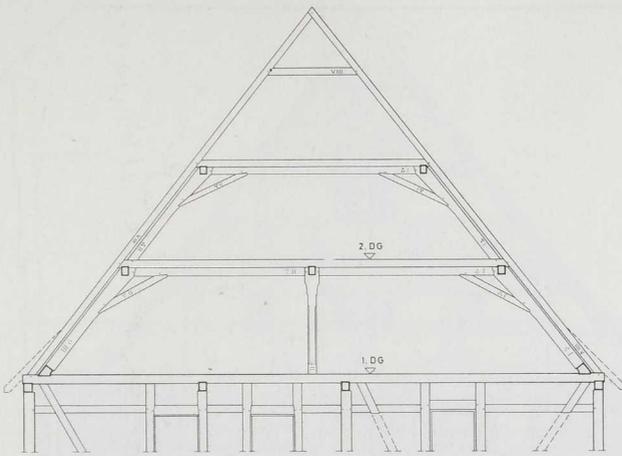
Abb. 10: Blaubeuren, Großes Haus, Dachquerschnitt in der Binderachse.

Das Dachgerüst ist zweistöckig mit Spitzboden aufgerichtet (Abb. 10). Es besitzt im ersten Dachstock einen zweifach liegenden Stuhl auf Schwellen sowie eine mittige Pfette, die in den Bundachsen von einem Ständer unterstützt wird. Der mittige Ständer ist an allen vier Ecken gefast. Er verbreitert sich am Unterzugs

auflager. Dadurch erhält er genügend Vorholz, damit der Spannriegel zwischen liegendem Stuhl und Ständer einzapfen kann.

Im zweiten Dachstock steht ein liegender Stuhl ohne Schwellen. Seine Stuhl­ständer zapfen in die Kehlbalken ein. Die Längsaussteifung des Dachwerks erfolgt ausschließlich in der Dach­schräge. Zwischen den liegenden Bindern stehen zwei sich überkreuzende Andreaskreuze. Sie zapfen in die Schwellen bzw. in die Pfetten ein. Beim Dachwerk von 1594 sind alle Hölzer miteinander verzapft. Mit den Aufschieblingen wird an der Traufe der Dachüberstand hergestellt.

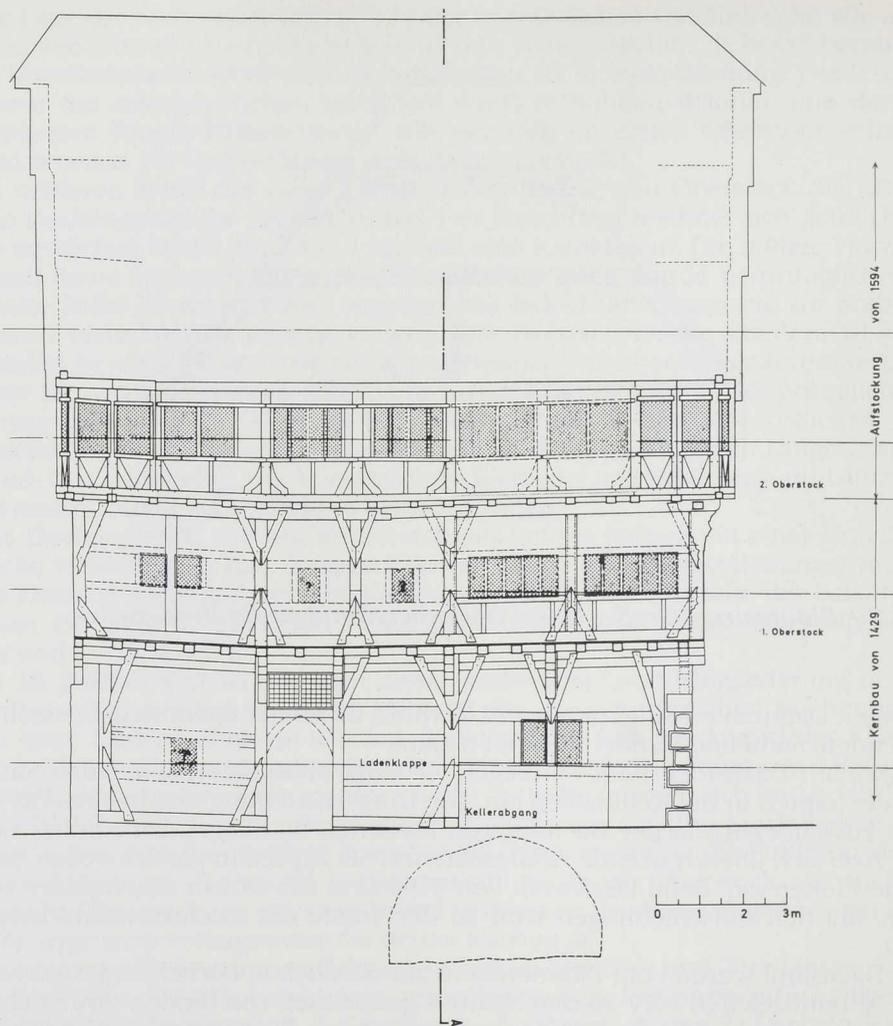
Abb. 11: Blaubeuren, Großes Haus, Ansicht von Osten.

Der Kernbau des Großen Hauses wurde als zweistöckiger Fachwerkbau im Verlauf des Jahres 1429 abgezimmert. Er krägt nur an der östlichen Traufe und am Nordgiebel aus. Das Ständergerüst steht im Erdgeschoß zwischen einer massiven Wandscheibe im Nord- sowie im Südgiebel (Abb. 11). Es wird durch paral-

lel ansetzende, verblattete Kopf- und Fußbänder ausgesteift und ist in den Zonen 1 und 3 zweifach verriegelt.

ersten Bundständer im Nord- bzw. Südgiebel. An der nordöstlichen und südöstlichen Ecke kragen zwei oktogonale Erker aus (Abb. 11). In den beiden Giebeln erhalten die Kammern Doppelfenster mit Oberlichtern. Sie sind jeweils an den Mittelständern angeordnet. Alle drei Ansichten (Nord-, Süd- und Ostansicht) werden im 16. Jahrhundert ungewöhnlich reichhaltig ausgeschmückt. In den Giebeldreiecken sind die liegenden Binder, Rähme und Schwellen geschnitzt. Verzierte Feuerstühle und Doppelrauten im Brüstungsbereich häufen sich besonders im oberen Teil der Giebeldreiecke. Diese Fassadenteile überragen die Nachbargebäude und sind weithin sichtbar.

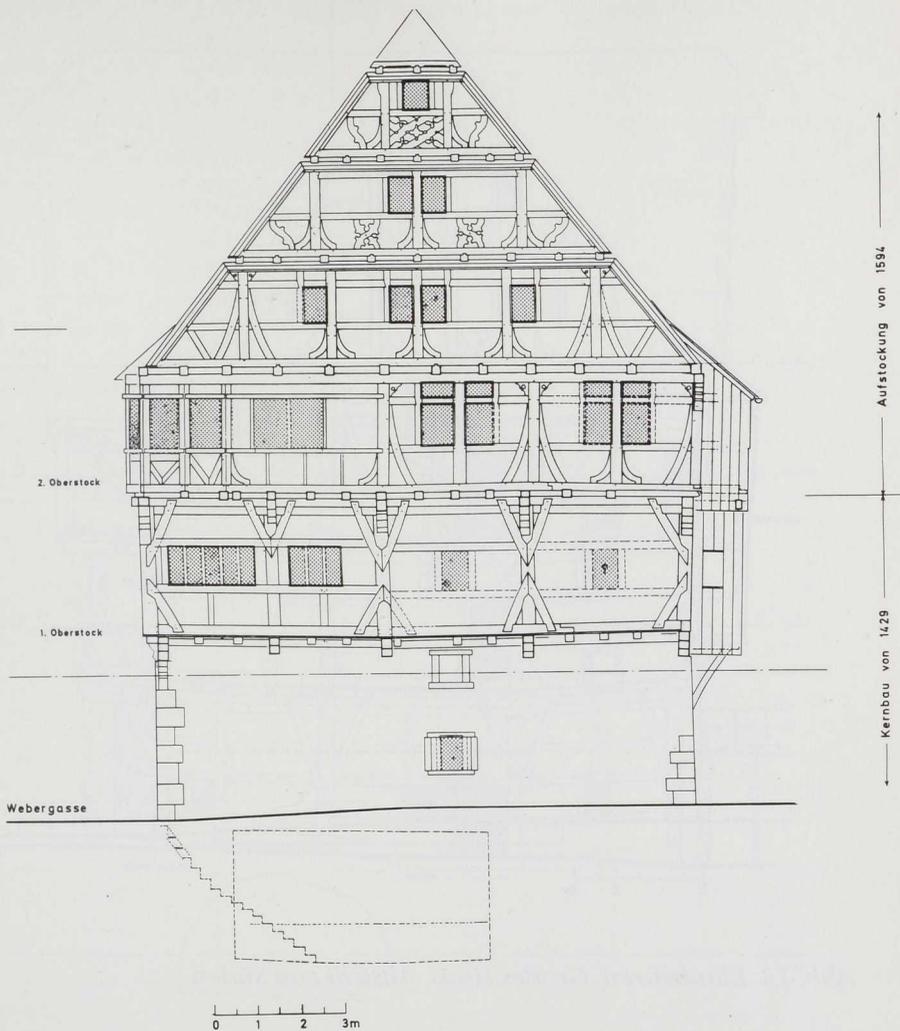
Abb. 12: Blaubeuren, Großes Haus, Ansicht von Norden.

Verriegelung nachvollziehen. Deutlich hebt sich die Fensteranlage der Stube von den übrigen spärlichen Fensteröffnungen ab. Vom Fenstererker war an der Osttraufe nur noch der Brüstungsriegel erhalten. Dagegen saß am Nordgiebel der gesamte Erker samt seinen seitlich gefasten Leibungshölzern zwischen dem Mittel- sowie den Bundständern (Abb. 12). Das Fensterband nimmt nahezu die gesamte Breite des östlichen Schiffs ein. Für die Küche und die anschließende Kammer reduzieren sich die Fenster wieder auf je eine kleine Öffnung zwischen oberem und unterem Riegel. Dieser Öffnungstyp ist im Südgiebel im westlichen und mittleren Schiff noch original erhalten (Abb. 13).

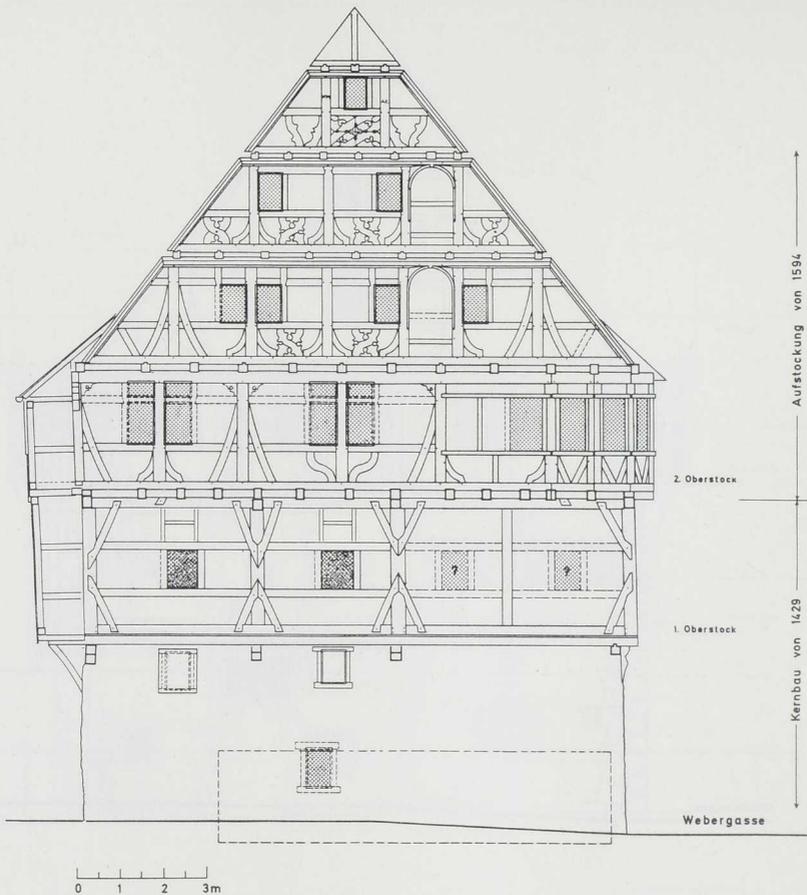
Abb. 13: Blaubeuren, Großes Haus, Ansicht von Süden.

Der Grundriß ist im ersten Dachstock zweischiffig und vierzönig gegliedert. Der erste und der zweite Dachstock waren offen und wurden ausschließlich zu Lagerzwecken genutzt. Im Südgiebel befindet sich in beiden Stockwerken je eine Ladeluke (Abb. 13). Die Binderachsen des Dachwerks und jene des zweiten Oberstocks liegen nicht übereinander.

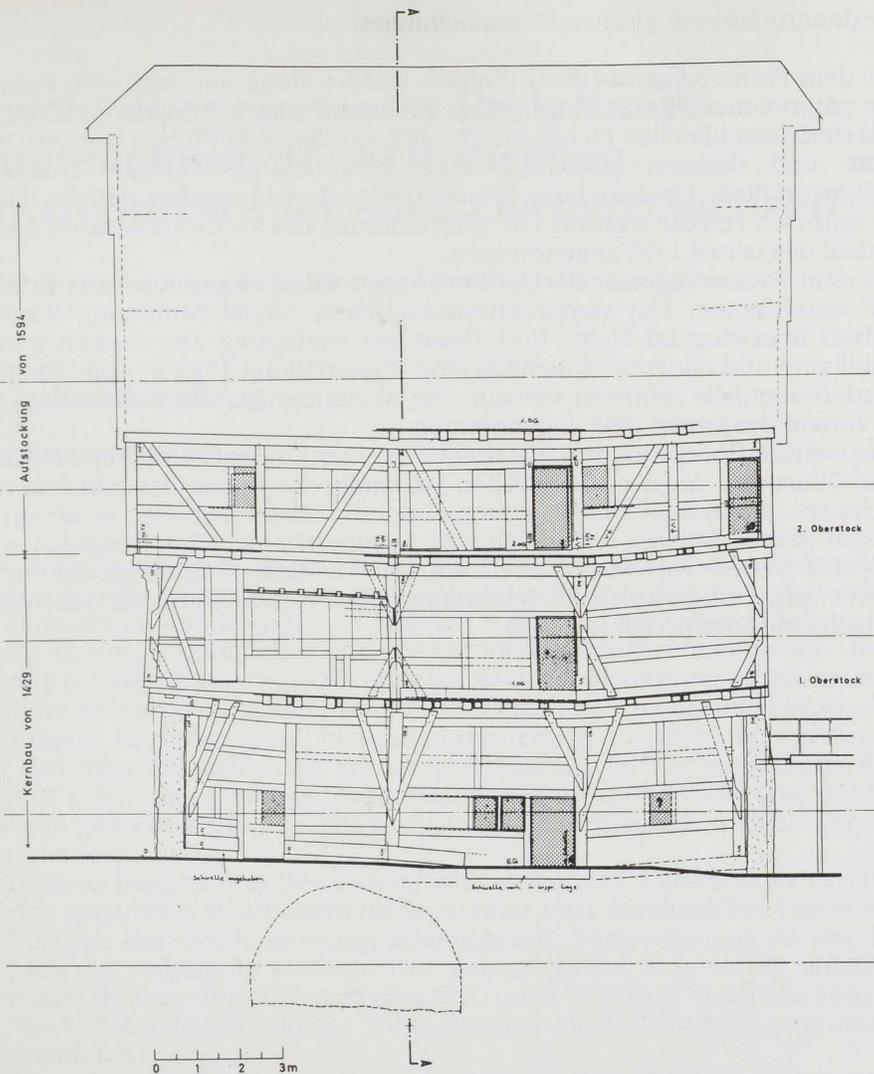
Abb. 14: Blaubeuren, Großes Haus, Ansicht von Westen.

Im Vergleich mit den drei "Schaufassaden" zeigt die westliche Traufe ein ausgesprochen untergeordnetes Fachwerkbild. Sie steht im krassen Gegensatz zu ihnen. Sowohl zur Erbauungszeit, wie auch in der Aufstockung finden sich hier nur die allernotwendigsten Fensteröffnungen sowie die Türen zu den beiden Galerien (Abtritte). Das Fachwerk besitzt im zweiten Oberstock keinerlei

Schmuckelemente. Es wird ausschließlich durch wandhohe, flachgeneigte Streben ausgesteift (Abb. 14). Der vorgelagerte Galeriegang besaß ursprünglich nur eine bretterverkleidete Brüstung. Er wurde erst im späten 19. Jahrhundert wandhoch verbrettert.
