Ein spätmittelalterliches Eindach-Bauernhaus von 1539 in Metzingen

Von Hans-Jürgen Bleyer

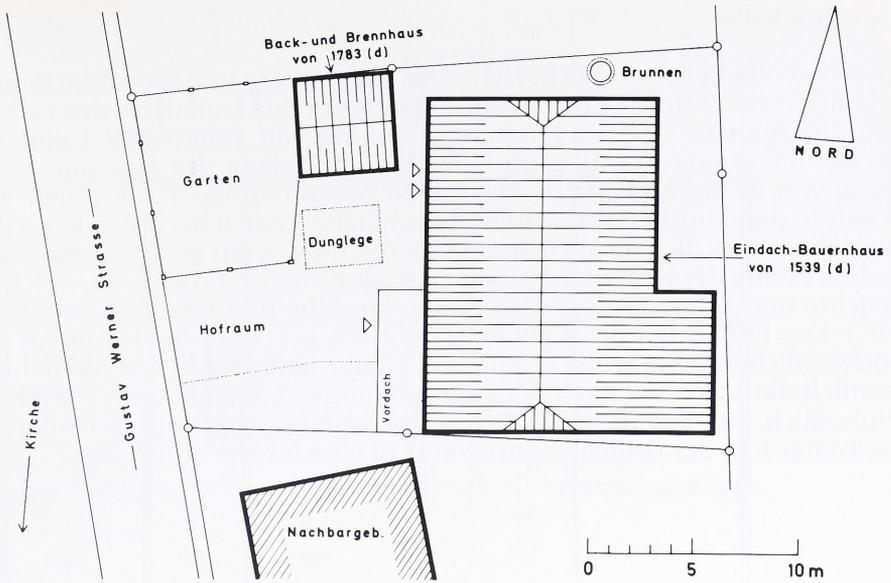
Abb. 2: Metzingen, Gustav-Werner-Straße 21, Lageplan der spätmittelalterlichen Hofanlage.

Die ersten Sondierungen am Gebäude sowie im dazugehörigen Grundstück übertrafen die ersten Erwartungen. So wurde sehr schnell deutlich, daß man hier nicht nur ein frühes Eindach-Bauernhaus von 1539 entdeckt hatte. Mit-ten in der heutigen Stadt hatten sich darüber hinaus über Jahrhunderte die Spuren alter Nebeneinrichtungen erhalten. Dazu gehört das erhaltene Back- und Brennhaus von 1783 (d). Der Backofen und die Destillationsanlage wur-

den erst in den 30er Jahren dieses Jahrhunderts abgebaut (vgl. Abb. 2). Ferner liegt dem Stall vorgelagert eine etwa drei auf vier Meter große Jauchegrube. Die Grubenwände sind aus großen Hausteinen gemauert, ihre Innenseiten sind verputzt. Das Mauerwerk ist an seiner Rückseite gegen das Erdreich mit besonders tonhaltigem Lehm abgedichtet. Auf einem Stangenrost wurde der Dung über der Grube aufgeschichtet. Ebenso sind die Scheuerzufahrt sowie die Fläche und Eingrenzung des seitlich anschließenden Bauerngartens erhalten. Eine weitere Sondierung am Nordgiebel legte einen in Bruchstein gemauerten Brunnenschacht frei. Er datiert in die Erbauungszeit und war noch bis in die 30er Jahre genutzt. Nach Aussagen der damaligen Bewohner wird seine Tiefe mit etwa acht Metern angegeben. Sein Wasser soll so kalt gewesen sein, daß es zuerst erwärmt werden mußte, bevor man es den Rindern zum Saufen geben konnte.

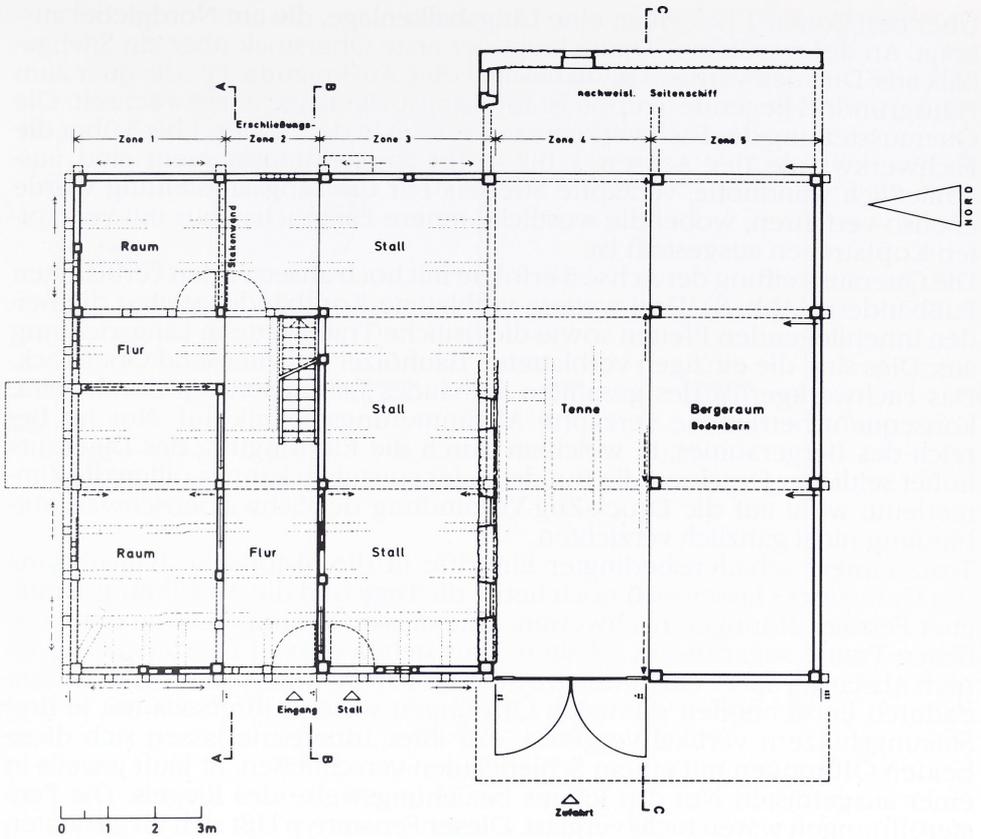
Abb. 3: Metzingen, Gustav-Werner-Straße 21, Grundriß Erdgeschoß.

Der Gebäudegrundriß ist im Unterstock dreischiffig und fünfzonig gegliedert. Dabei nahmen die Zonen 1 bis 3 wohl hauptsächlich Stall und Lagerräume auf, während Tenne und Bergeräume in den Zonen 4 und 5 angelegt waren. Sicher ist, daß sich für die gesamte Zone 3 bereits zur Erbauungszeit eindeutig eine Stallnutzung nachweisen läßt. Für die Zonen 1 und 2 wird im östlichen Schiff eine ähnliche Nutzung angenommen, da dieser Bereich keine Unterteilung durch verriegelte Fachwerkwände besaß. Dabei ist für das 16. Jahrhundert kaum von einer Großvieh-Haltung, sondern vielmehr von einer Unterbringung von Schafen, Ziegen, Schweinen und Kleinvieh auszugehen (Abb. 3). Aufgrund der Schadensbilanz in der Stallzone wird eine Großvieh-Haltung erst ab dem 19. Jahrhundert angenommen. Der dadurch bedingte starke Ammoniakanstieg zerstörte die Fachwerkwände der beiden Querachsen 3 und 4 in kurzer Zeit, so daß um die Jahrhundertwende die Trennwand zwischen Flur und Stall mit alten Eisenbahnschwellen erneuert werden mußte. Ebenso war die Fachwerkwand zwischen Stall und Tenne auf ihrer gesamten Länge nicht mehr zu halten. Sie wurde als Bruchsteinwand mit Futteröffnungen neu errichtet.

Die Nutz- und Wirtschaftsflächen in Zone 1 und 3 werden über die Zone 2 erschlossen. Sie fällt mit zwei Metern Breite deutlich schmaler aus als die übliche breite Erschließungszone im mittelalterlichen Hausgrundriß mit ihrer multifunktionalen Nutzung. Sie definiert sich dadurch primär als Verkehrsfläche, die für andere Nutzungen nur noch bedingt bzw. überhaupt nicht mehr zur Verfügung steht. Außerdem reicht sie nicht mehr über die gesamte Hausbreite, sondern reduziert sich auf die erforderliche Länge, um die an-

grenzenden Raumzonen zu erschließen. Diese Grundrißgliederung deutet auf eine sich stärker abzeichnende Differenzierung der Nutz- und Wirtschaftsbereiche hin. Mit der Treppenerschließung im mittleren Schiff wird der Variabilität der Flurlänge entsprochen. Während die Erschließungszone im Unterstock nur über das mittlere und westliche Schiff reicht, so liegt der Flur im Oberstock im mittleren und östlichen Schiff.

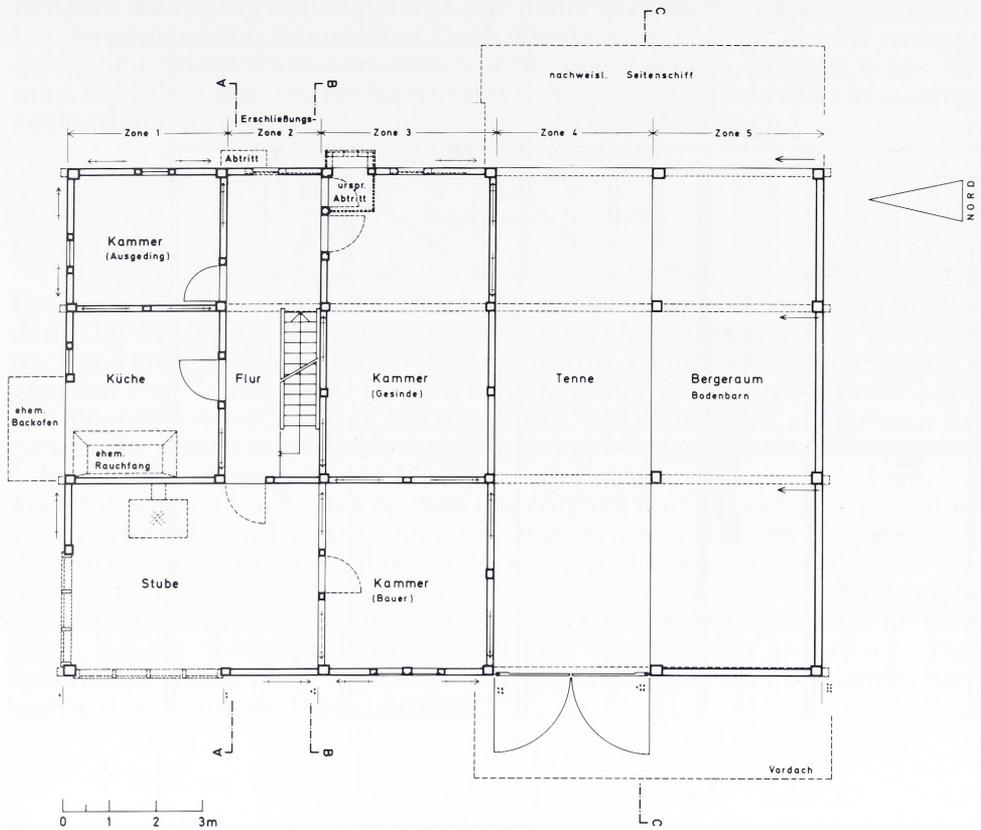
Abb. 4: Metzingen, Gustav-Werner-Straße 21, Grundriß Obergeschoß.

Die Zonen 1 bis 3 sind ausschließlich der Wohnnutzung vorbehalten (Abb. 4). Der erhaltene Wohnungsgrundriß von 1539 weicht dabei auffällig vom allgemeinen mittelalterlichen Zonen-Raster (Stube-Kammer/Erschließungszone, evtl. mit Flurküche/Kammer, Kammer) ab. So wird die Erschließungszone hier auf eine Flurbreite von zwei Metern reduziert. Sie läuft außerdem nicht mehr über die gesamte Hausbreite durch. Ebenso fällt die Zone 1 mit einer Breite von 3,1 Metern relativ bescheiden aus. Dafür reicht die Stube im westlichen Schiff über die Zonen 1 und 2. Im weiteren Verlauf der Zone 1 liegen die Küche und eine Ausgedingkammer. Die Außenwand der Küche weist noch Hinweise auf einen ehemals angebauten Backofen auf.

In der Küche schloß die Herdstelle mit Rauchfang unmittelbar an der Trennwand zur Stube an. Ein ehemaliger Backofen läßt sich noch als externer Anbau an der Giebelwand nachweisen (Abb. 4). Sein Rauchabzug wurde wie-

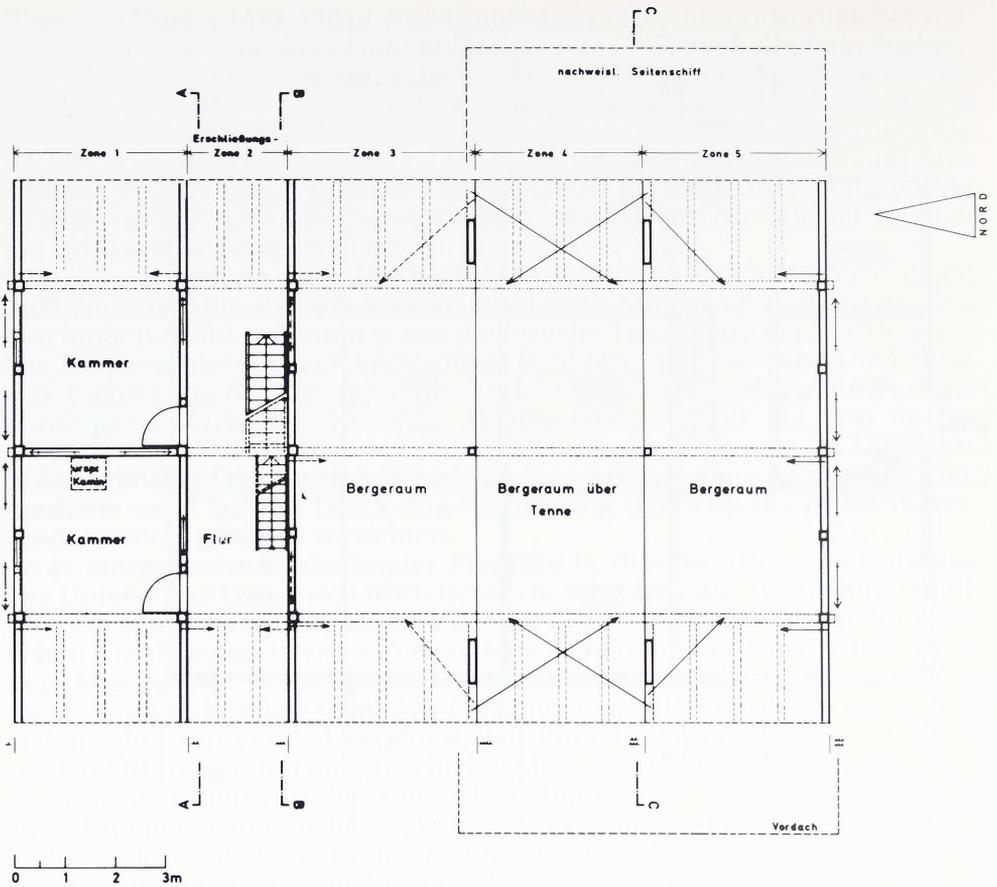
Abb. 5: Metzingen, Gustav-Werner-Straße 21, Grundriß erstes Dachgeschoß.

Der Grundriß des ersten Dachstocks ist zweischiffig und fünfzonig gegliedert. Die beiden ersten Zonen werden vom darunterliegenden Wohnbereich aus erschlossen, während die Zonen 3 bis 5 vom Ökonomieteil aus zugänglich sind. In der Zone 1 liegen zwei Kammern, die von der Zone 2 aus erschlossen werden. Sie könnten sowohl als Schlafkammern, als auch zur Lagerung der Frucht oder des Saatgutes genutzt worden sein. Die Zonen 3 bis 5 dienen als Bergeraum (Abb. 5).

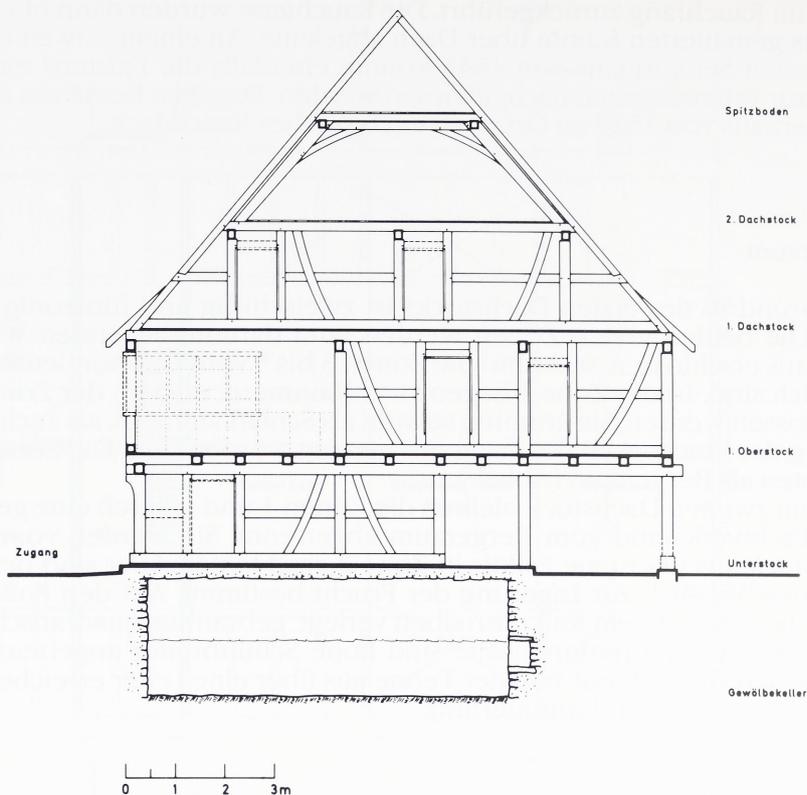
Abb. 6: Metzingen, Gustav-Werner-Straße 21, Querschnitt A-A.

Das Dachgerüst ist zweistöckig mit Spitzboden aufgerichtet. Im Dachwerk wechseln sich zwei Dachstuhlkonstruktionen ab. Treten Fachwerk wände in den Querbundachsen auf, so wird im ersten Dachstock ein dreifach stehender Stuhl in die entsprechende Wand eingebunden (Abb. 6 und 7). In den Querbundachsen des Ökonomieteiles steht im offenen Dachraum dagegen ein liegender verzapfter Stuhl mit einer mittigen, unterstützten Pfette (Abb. 8). Die liegenden Stuhl ständer sind in die Dachbalken eingezapft. Um das Ausbrechen der Zapfen aus den Zapfenlöchern zu vermeiden, verwendeten die Zimmerleute in den Bundachsen für die Gebinde einschließlich der Dachbalken ausschließlich Eichenholz. Die Längsaussteifung erfolgt im Bereich der liegenden Binder mit verblatteten, sich überkreuzenden Diagonalsstreben zwischen liegendem Stuhl und Pfette.

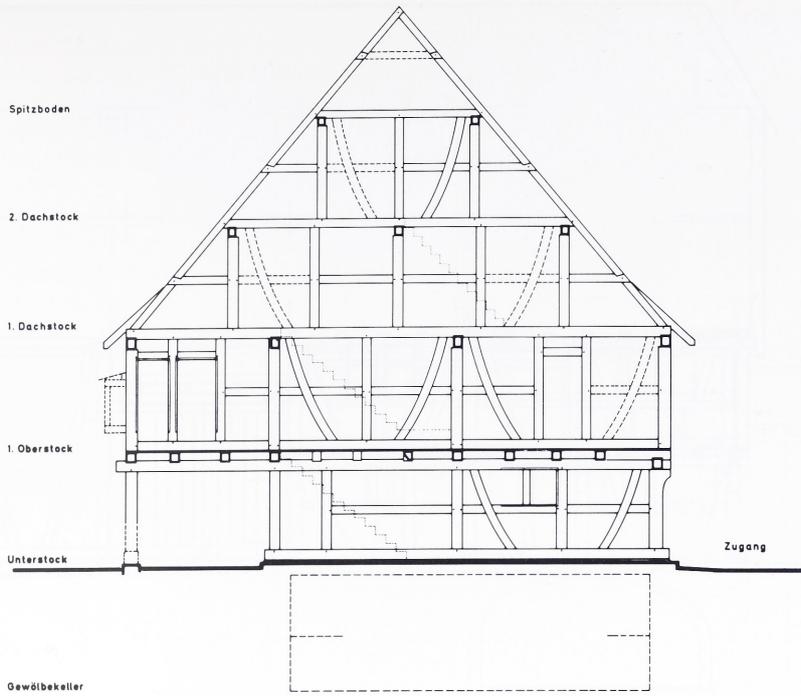
Abb. 7

Abb. 7: Metzingen, Gustav-Werner-Straße 21, Querschnitt B-B.

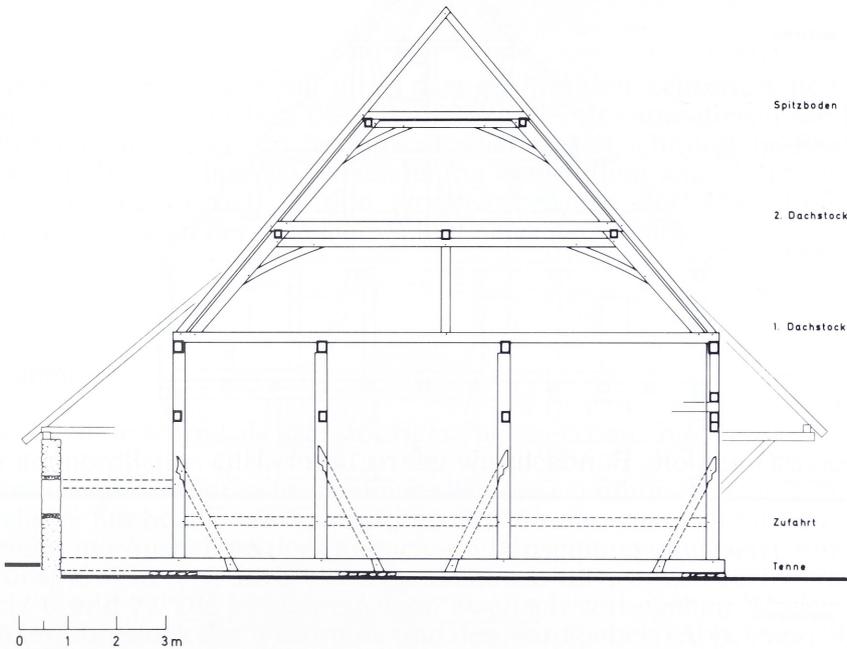
Abb. 8

Abb. 8: Metzingen, Gustav-Werner-Straße 21, Querschnitt C-C.

Die Queraussteifung der Achse 5 erfolgte mit hoch ansetzenden verblatteten Fußbändern (Abb. 8). Drei weitere verblattete Kopfbänder steifen die beiden innenliegenden Pfetten sowie die östliche Traufpfette in Längsrichtung aus. Dies sind die einzigen verblatteten Bauhölzer in Unter- und Oberstock. Das Fachwerkgerüst des gesamten Gebäudes fällt ansonsten durch seine konsequent betriebene verzapfte Abzimmerungstechnik auf. Nur im Bereich des Bergeraumes, in welchem durch die Einbringung des Lagerguts hoher seitlicher Druck auf die Bundständer entstehen kann, wollten die Zimmerleute wohl auf die Druck-Zug-Verbindung der Schwalbenschwanzverbindung nicht gänzlich verzichten.

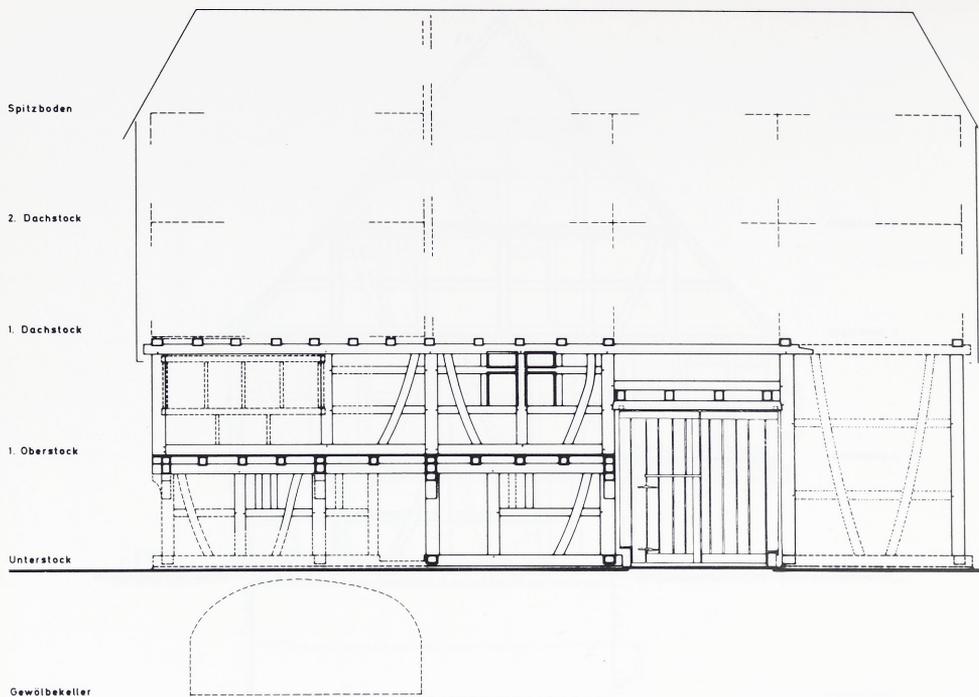
Abb. 9

Abb. 9: Metzingen, Gustav-Werner-Straße 21, Ansicht Westseite.

Das Gebäude wurde als zweistöckiger Fachwerkbau abgezimmert. Es krägt nur am nördlichen Giebel und an der westlichen Traufe aus. Das auffällige Aussteifungselement ist im gesamten Bau die wandhohe verzapfte, krumm-wüchsige Strebe. Sie wird sowohl an den Innen- wie auch an den Außenwänden mit Ausnahme der Querachse 5 konsequent eingesetzt. Ein Grund dafür sind sicherlich die überwiegend einfach verriegelten Fachwerkwände (Abb. 6 und 7). Die beiden einzigen zweifach verriegelten Wände finden sich im Oberstock der Westtraufe und des Nordgiebels (Abb. 9 und 10). Diese beiden Hausansichten stellen die Schauseite des Gebäudes dar. So liegen an der Westtraufe die Stube, die Schlafkammer des Bauern und die gesamte

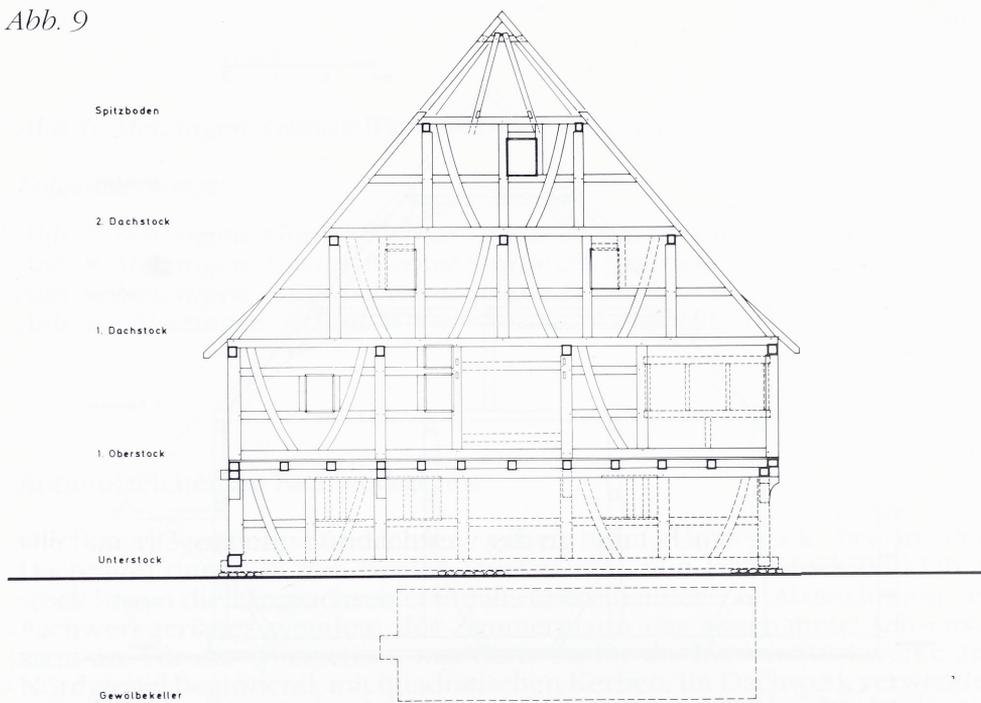
Abb. 10

Abb. 10: Metzingen, Gustav-Werner-Straße 21, Ansicht Nordseite.

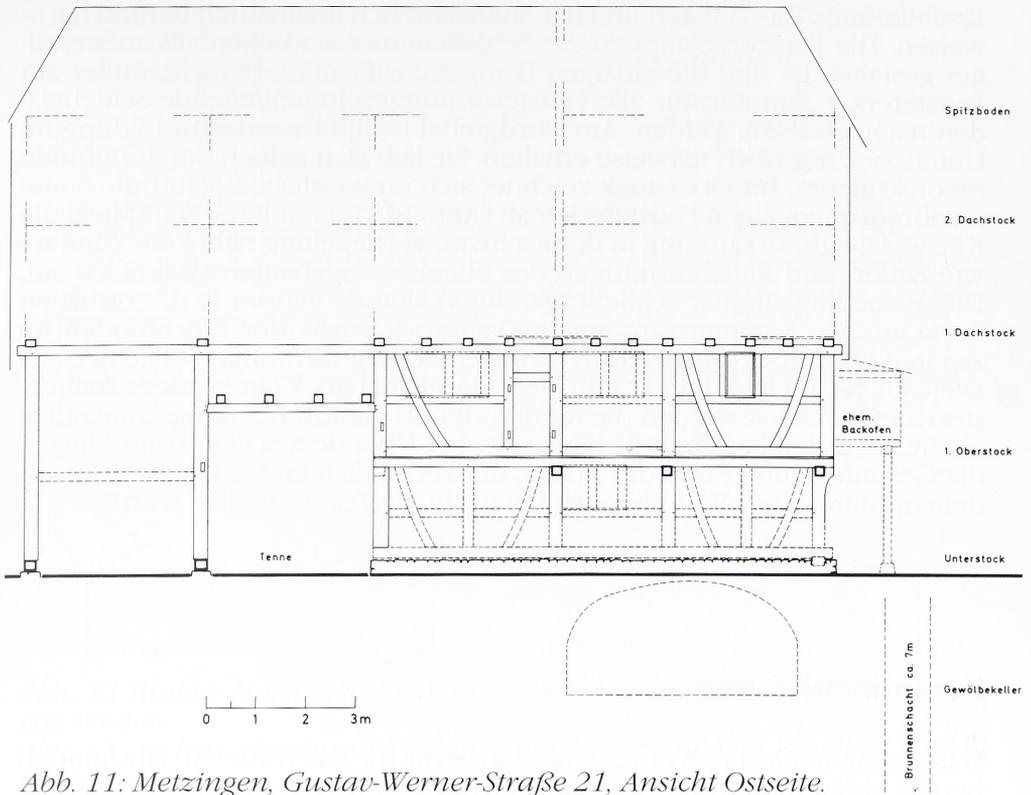
Abb. 11: Metzingen, Gustav-Werner-Straße 21, Ansicht Ostseite.

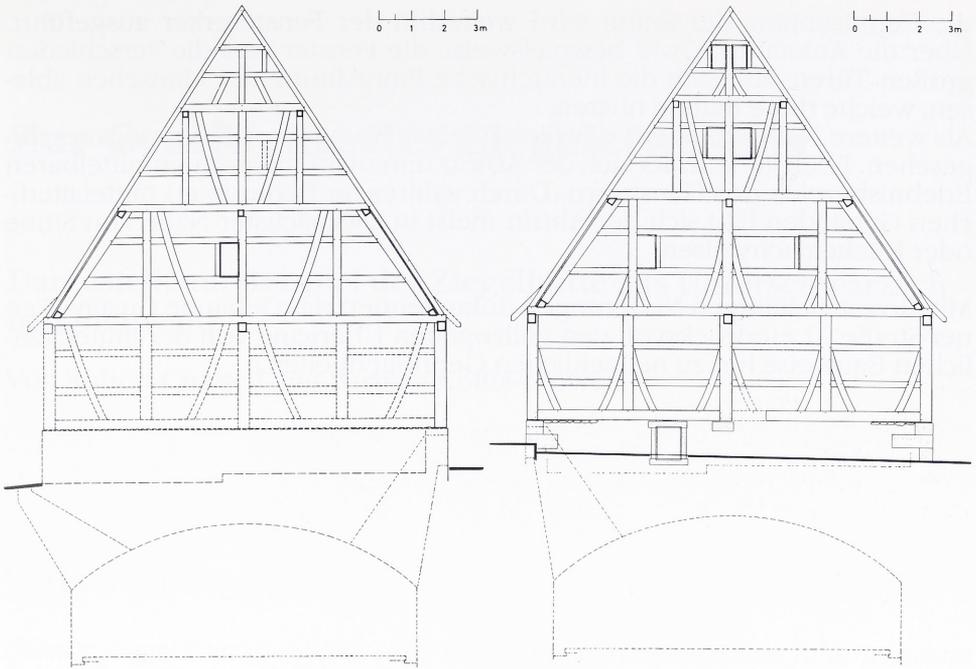
Abb. 12 (links): Metzingen-Neuhausen, Scheuer auf dem Bindhof, Ansicht von Westen.

Abb. 13 (rechts): Metzingen-Neuhausen, Scheuer auf dem Bindhof, Ansicht von Osten.

des Zwiefalter Pflegehofes genannt. Sie wurde 1532 abgezimmert und steht heute in Metzingen-Neuhausen im sogenannten Bindhof (Abb. 12 und 13). Weiterhin wurde am Eindachhaus konsequent auf Verblattungen im Gefüge verzichtet. Lediglich im Ökonomieteil ließen sich die über zwei Stockwerke reichenden Bundständer wohl nicht sparsamer aussteifen als mit hoch ansetzenden, verblatteten Fußbändern. Das Dachwerk wurde im Ökonomieteil mit liegenden, verzapften Stühlen errichtet. Dies ist um so bemerkenswerter, wenn man bedenkt, daß in anderen südwestdeutschen Regionen in landwirtschaftlichen Gebäuden noch im 17. Jahrhundert stehende, verblattete Dachstühle, Scherendachstühle und sogar Firstständerkonstruktionen anzutreffen sind.
