# Zur Baugeschichte des Hauses Hochbrücktorstraße 19 in Rottweil

Von Stefan King

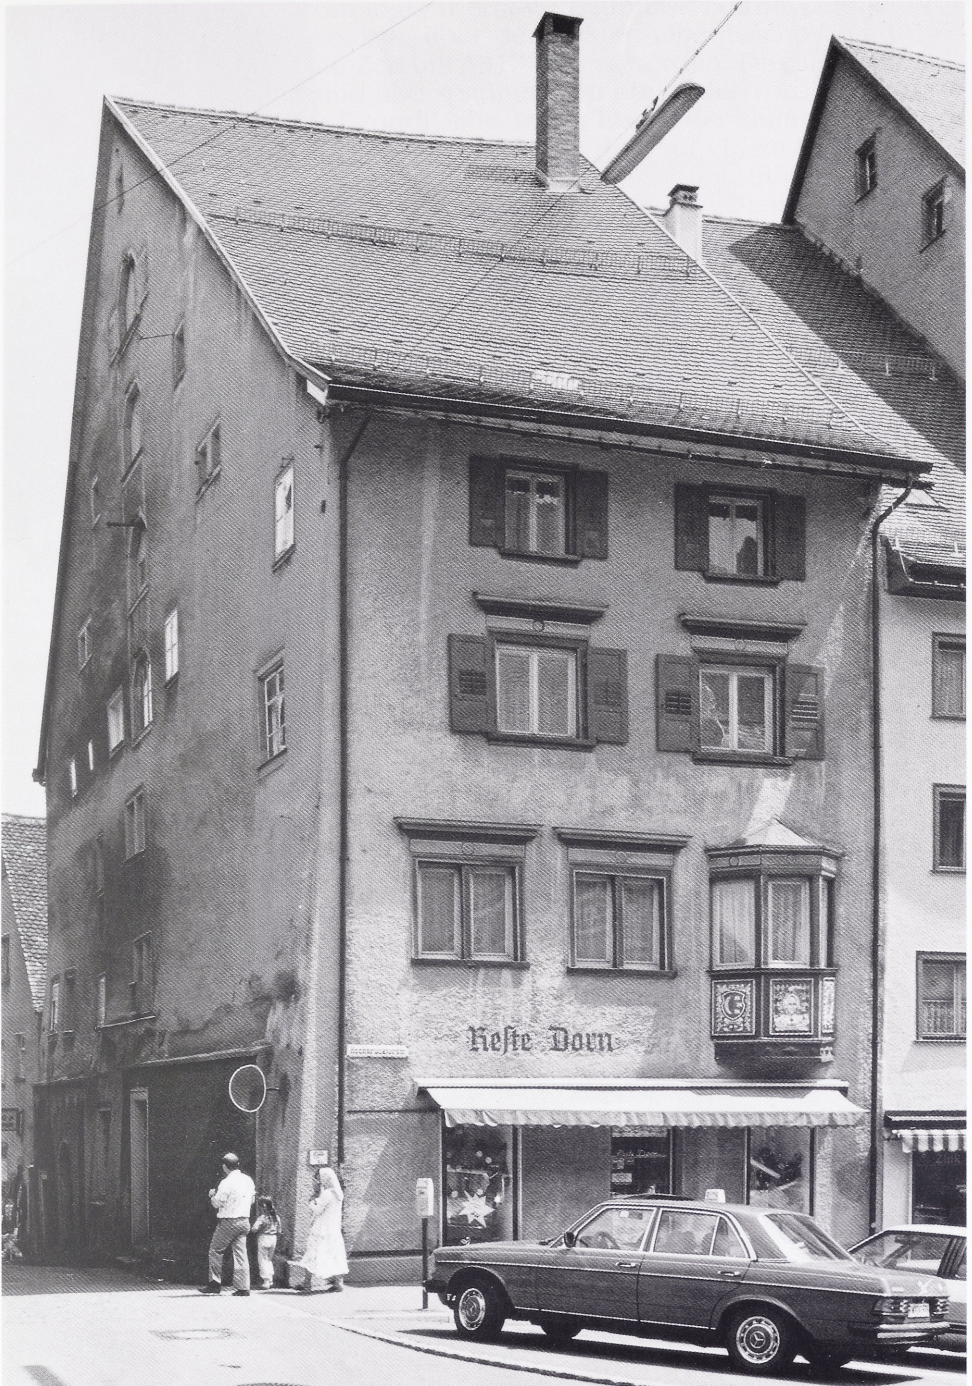
*Abb. 2: Rottweil, Hochbrücktorstraße 19, Ansicht von Nordwesten.*

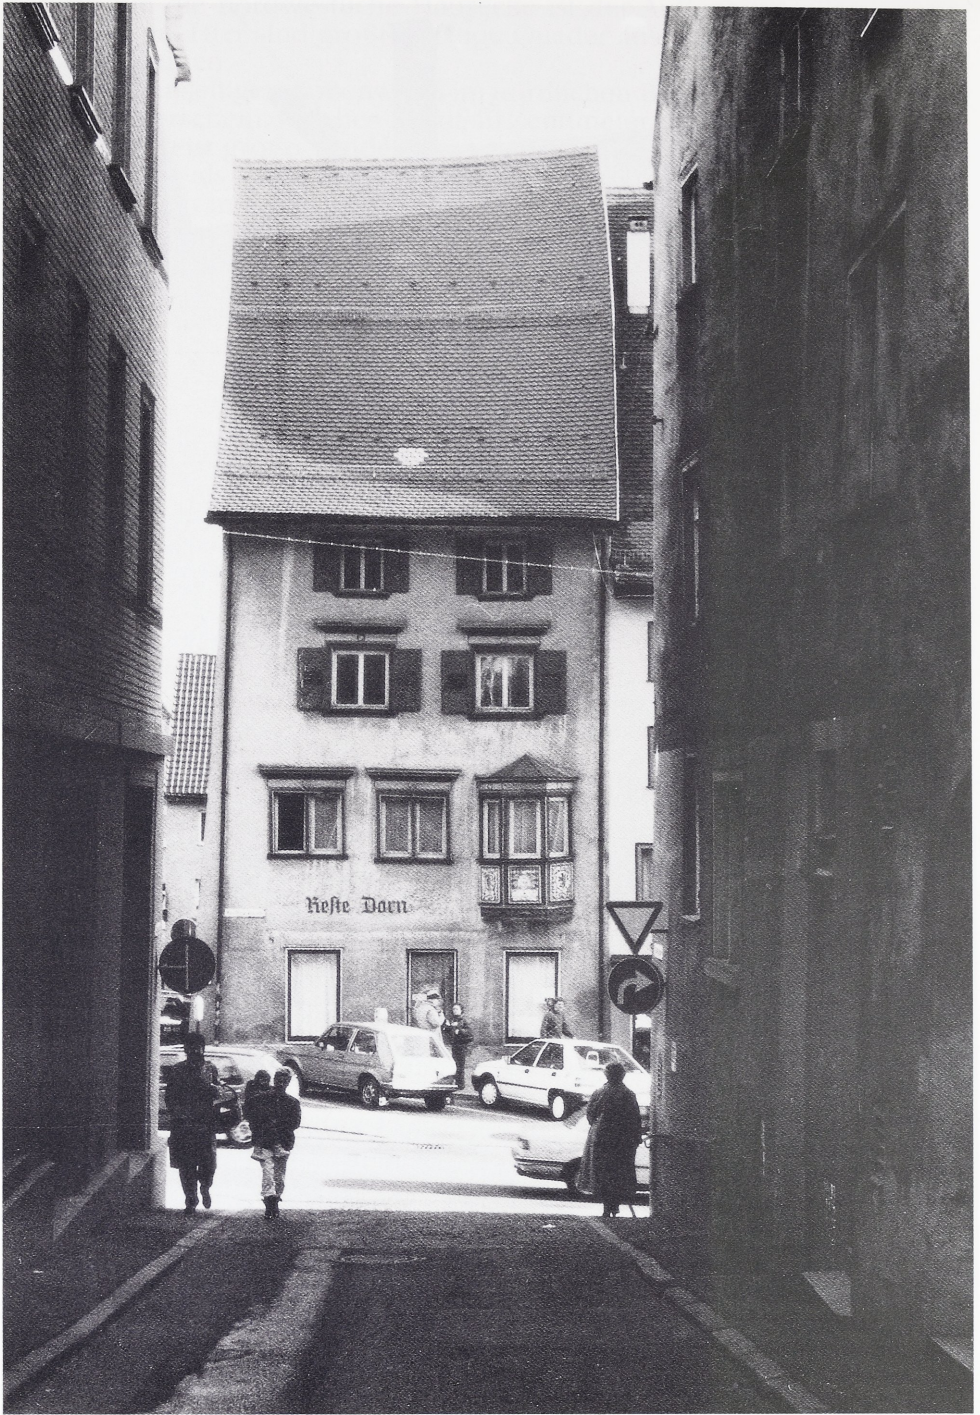
Abb. 3: Rottweil, Hochbrücktorstraße 19, Ansicht aus der Sprengergasse heraus.

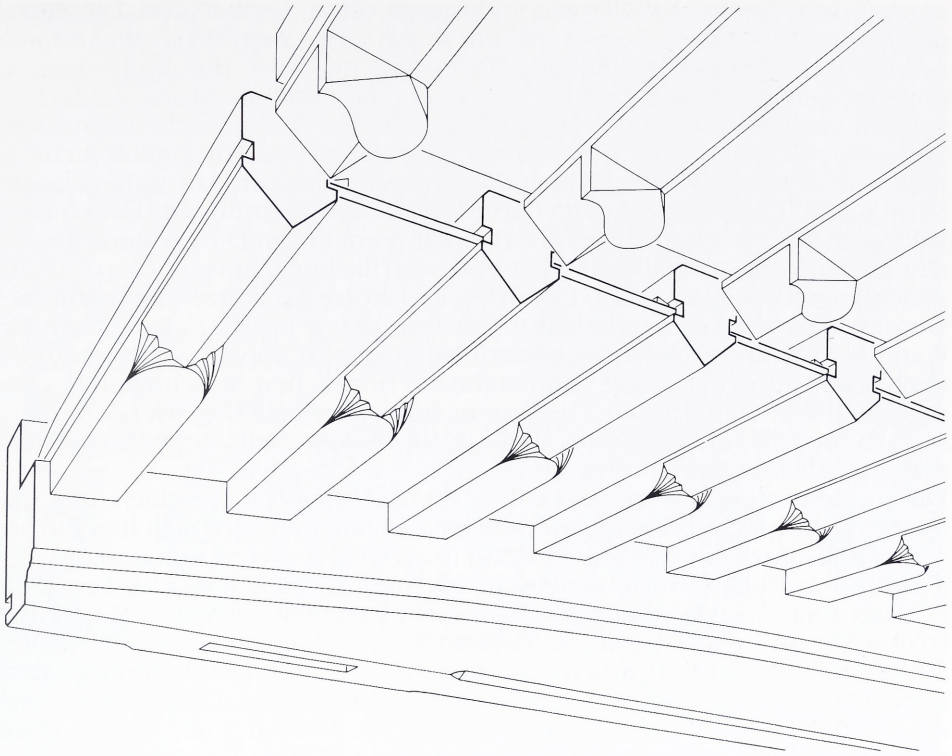
*Abb. 4: Rottweil, Hochbrückstraße 19, Bretterbalkendecke der Stube im ersten Obergeschoß. Ausschnitt des mittleren Bereiches des straßenseitigen Stirnbalkens sowie der Balken und Bretter bis zu den mittigen Wappenscheiben, wobei etwa zwei Meter ihrer Länge herausgeschnitten sind.*

Das erste Obergeschoß hat eine lichte Höhe von 2,6 Metern. Hier befindet sich vorne an der Straße über die gesamte Gebäudebreite eine Stube mit den beachtlichen Abmessungen von etwa 6 auf 7 Metern. Ihre ost-westlich gespannte, leicht gewölbte Bretterbalkendecke konnte wiederum auf 1468 datiert werden. Zusammen mit seitlich angebrachten, stehenden Brettern und dem beschriebenen Blindboden zum Erdgeschoß bildet sie einen gut wärmegeprägten, beheizbaren Raum. Einfache gefalzte, 2,5 Zentimeter starke, direkt auf dem Gebälk verlegte Dielen waren in den übrigen Bereichen die Regel. Die Decke trägt die Bodendielung des darüberliegenden Geschosses selbst und ist nicht nur eine tieferliegende Raumschale unter dem

eigentlichen Deckengebälk, wie andernorts oft zu beobachten. Die einzelnen Balken der Decke haben auf der Unterseite einen dreieckigen Querschnitt, welcher zum Balkenende hin rechteckig wird. Halbkreisbögen an den Übergängen lassen Zwickel entstehen, die mit krallenförmigen Schnitzereien verziert sind. In der Mitte ist jeweils eine Wappenscheibe aus dem Balken herausgearbeitet, die, wie die ganze Decke, ursprünglich nicht bemalt war. Als Auflager der Balken dienen zwei quer zur Haustiefe gelegene Stirnbalken. Ein Profil zeichnet darin jeweils die Wölbung der Decke nach, während deren Unterseiten horizontal verlaufen. Die Unterseite des straßenseitigen Stirnbalkens wird von vier flachen Zapfenlöchern in drei gleichlange Bereiche geteilt. Es dürfen hier hölzerne Stützen angenommen werden. Dazwischen fanden drei Fensternischen in der massiven Außenwand Platz. Der Stirnbalken auf der Gegenseite ist ähnlich gestaltet. In der nach unten gerichteten Nut sitzen nahe der nördlichen Außenwand noch einige originale Wandbretter. Die Bretter stehen vertikal, sind drei Zentimeter stark, ohne Falz und unbemalt, dafür leicht verrußt. Belichtet wird die Stube ausschließlich von der Straße her.

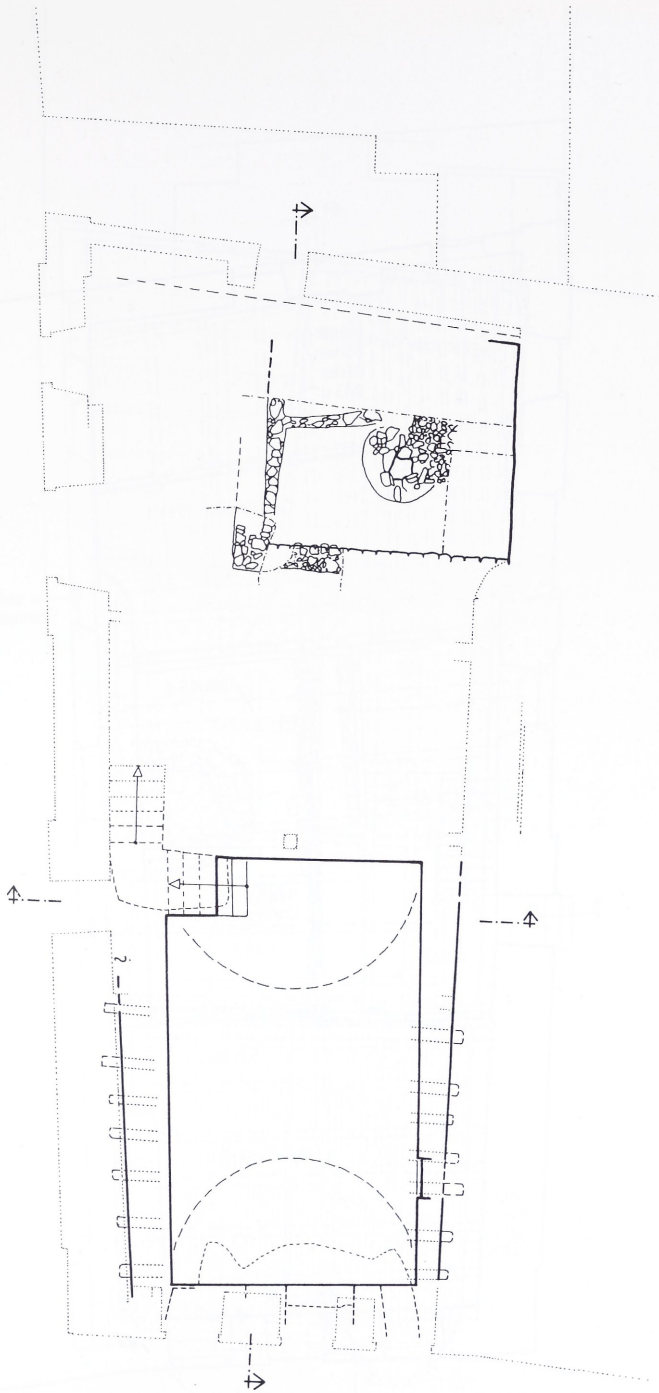
Abb. 6

*Abb. 6: Rottweil, Hochbrücktorstraße 19, Grundriß des Kellergeschosses, M 1:150.*

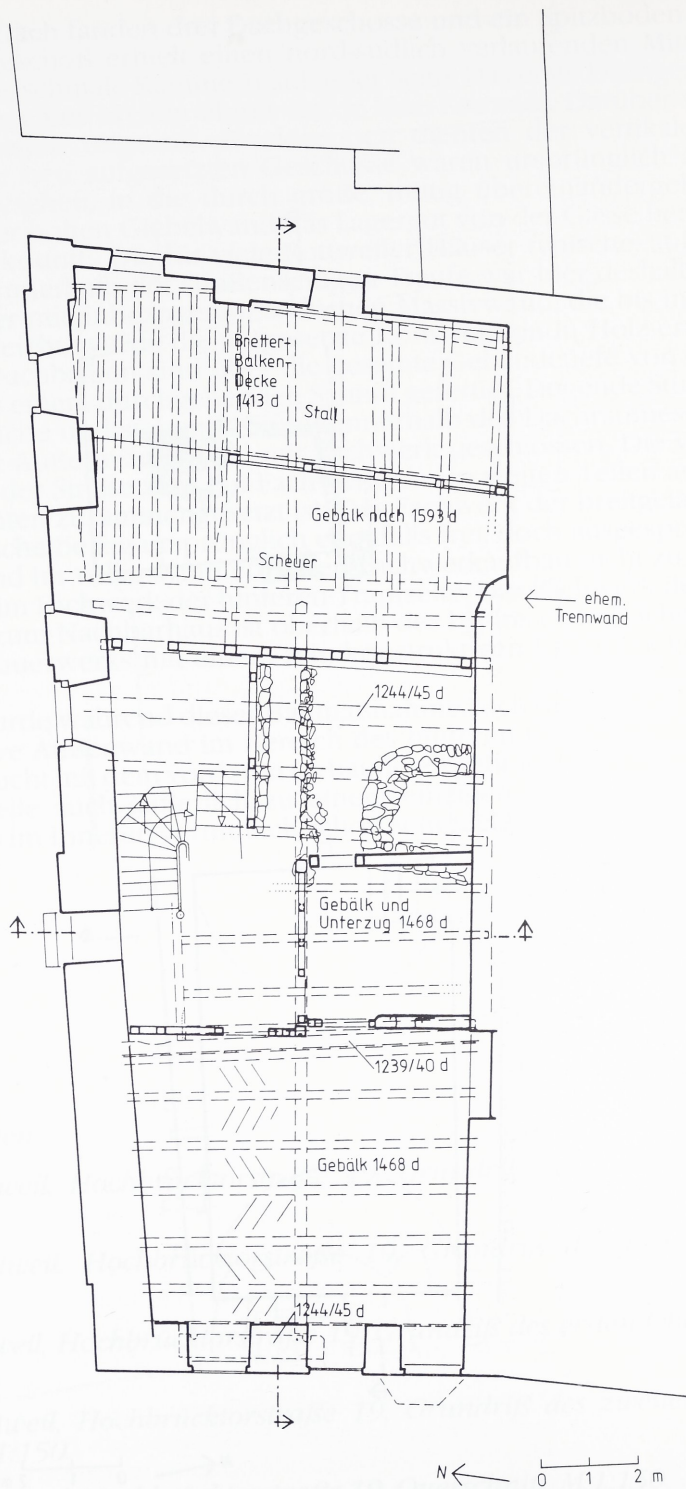
Abb. 7

*Abb. 7: Rottweil, Hochbrücktorstraße 19, Grundriß des Erdgeschosses, M 1:150.*

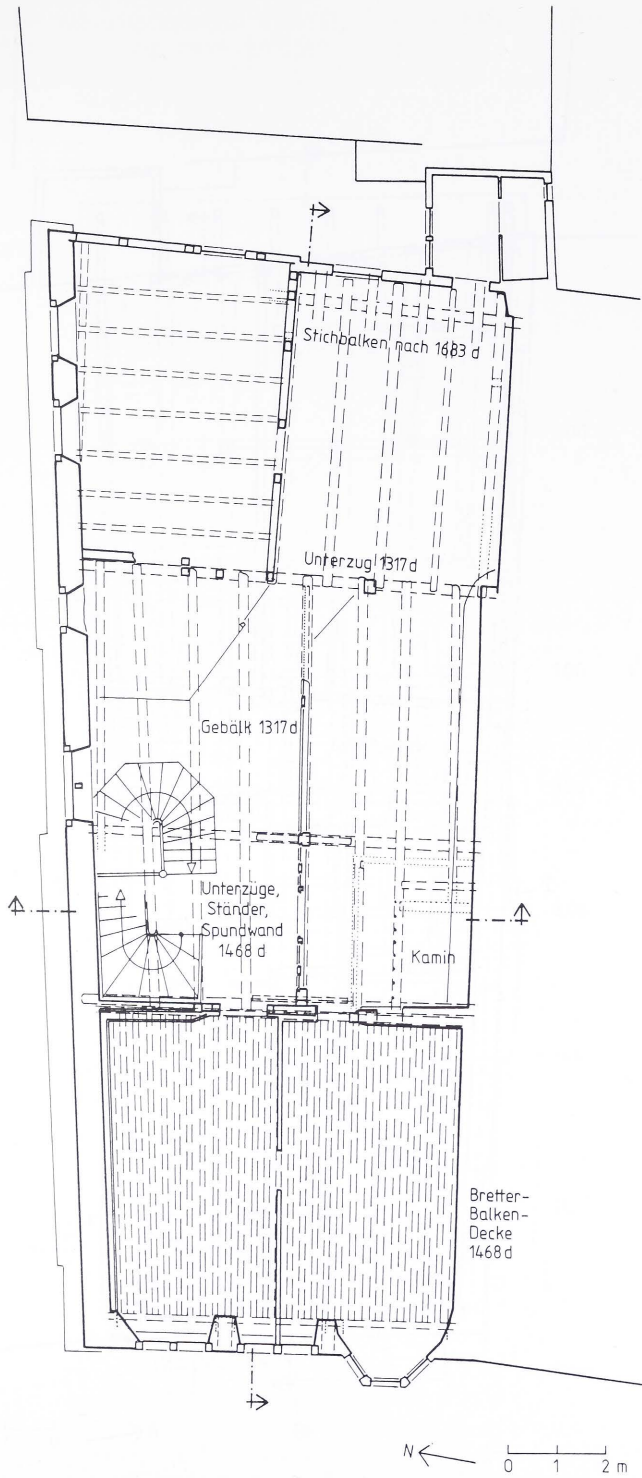
Abb. 8

*Abb. 8: Rottweil, Hochbrücktorstraße 19, Grundriß des ersten Obergeschosses, M 1:150.*

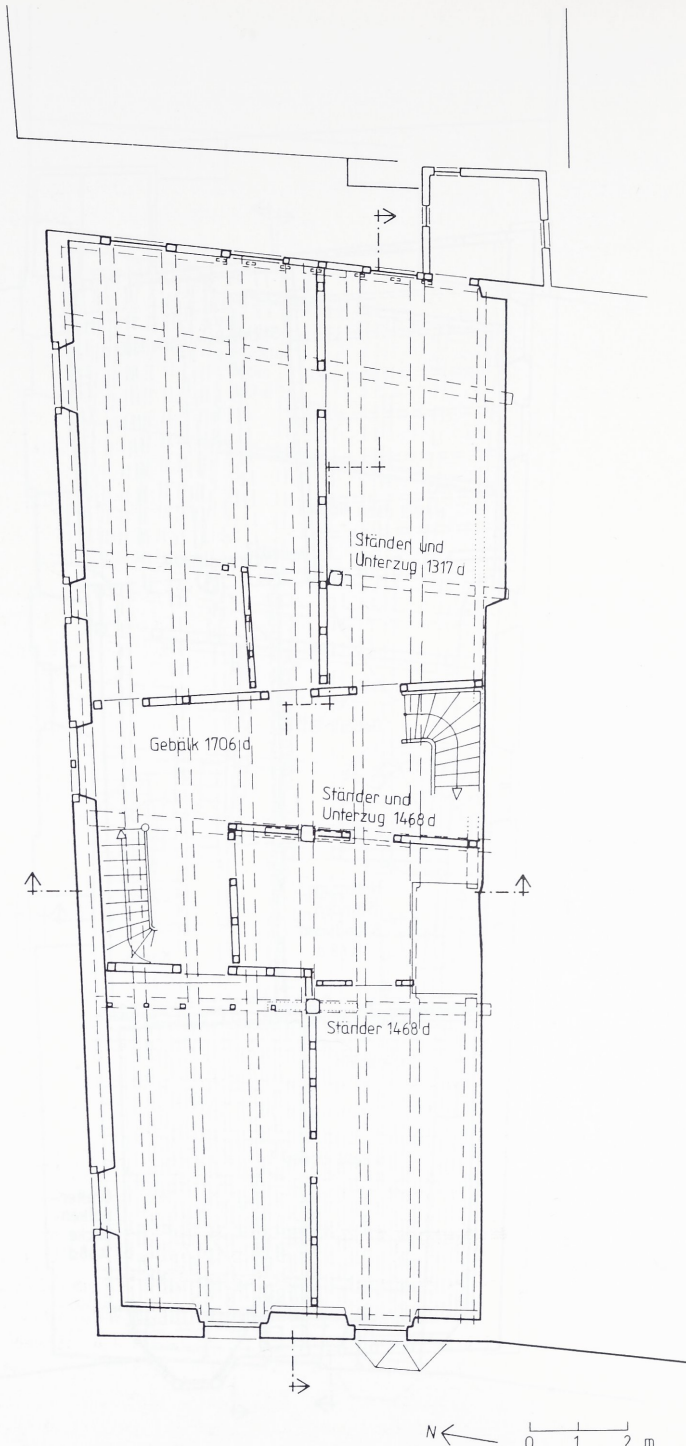
Abb. 9

*Abb.: 9 Rottweil, Hochbrücktorstraße 19, Grundriß des zweiten Obergeschosses, M 1:150.*

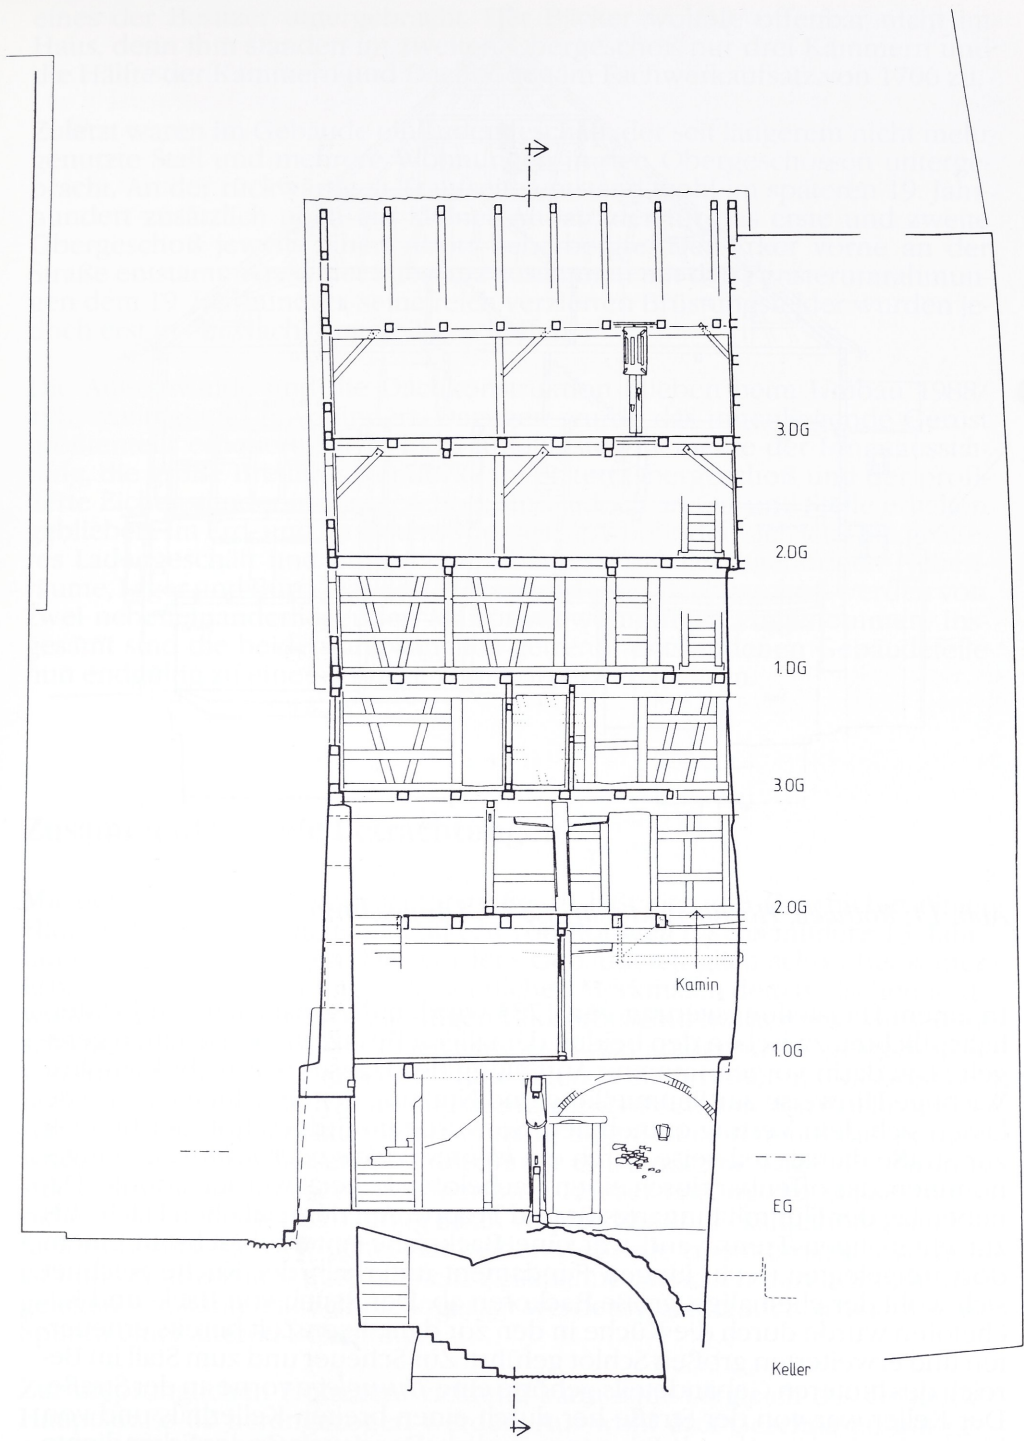
Abb. 10

*Abb.: 10: Rottweil, Hochbrücktorstraße 19, Querschnitt, M 1:150.*

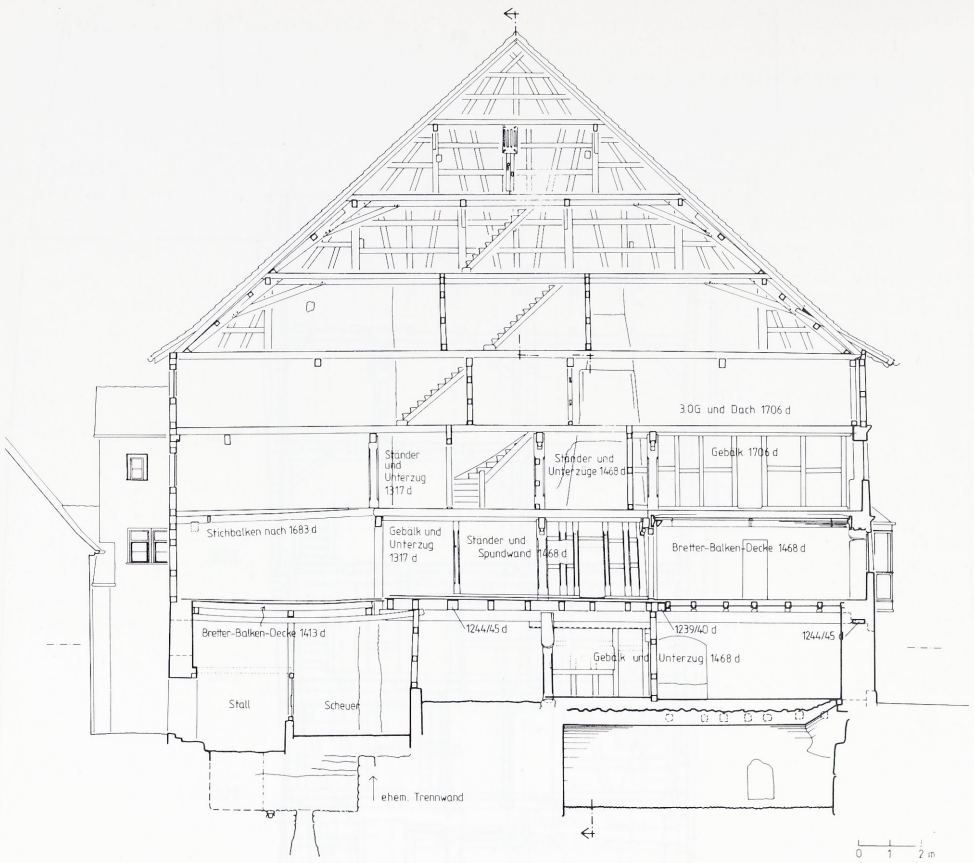
Abb. 11: Rottweil, Hochbrücktorstraße 19, Längsschnitt.
