Die Martinskirche in Neckartailfingen

Hans-Jürgen Bleyer, Ulrich Knapp und Tilmann Marstaller

1. Die Dachkonstruktionen auf der Martinskirche

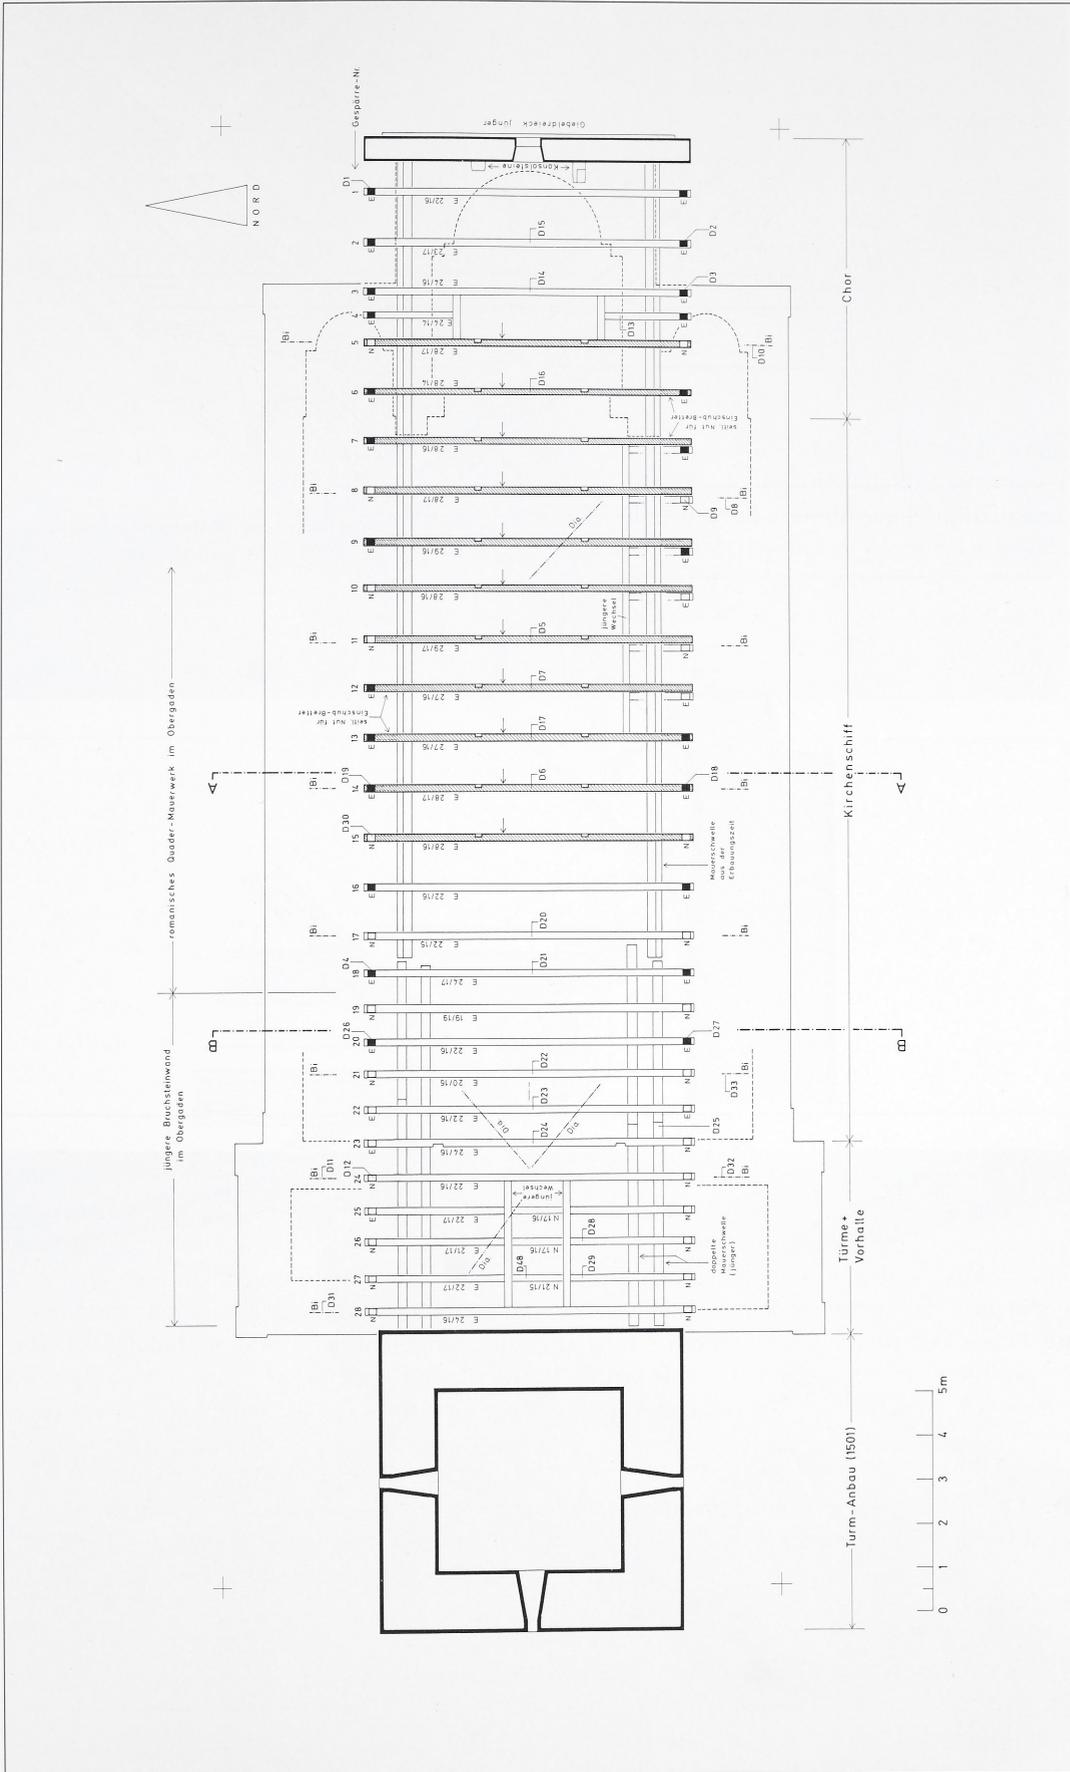
Abb. 3: Neckartailfingen, Martinskirche. Dachbalkenlage über dem Chor und dem Kirchenschiff.

Im Dachwerk über dem Mittelschiff lassen sich elf Dachbalken einer ursprünglichen Konstruktionseinheit zuordnen (Abb. 3). Sie liegen in situ in einer Folge (Nr. 5 bis Nr. 15) mit einem Achsabstand von ca. 1,15 m auf einer L-förmigen Mauerschwelle. Diese läuft auf den aus-

sprünglich keine Dachbalken. Ab dem Gespärre Nr. 18 lagert die Dachbalkenlage auf einer doppelten Mauerschwelle. Der Achsabstand zwischen den Dachbalken beträgt nunmehr nur noch 85 cm (Abb. 3). Über diese neu verlegten Dachbalken wurden die Sparren von

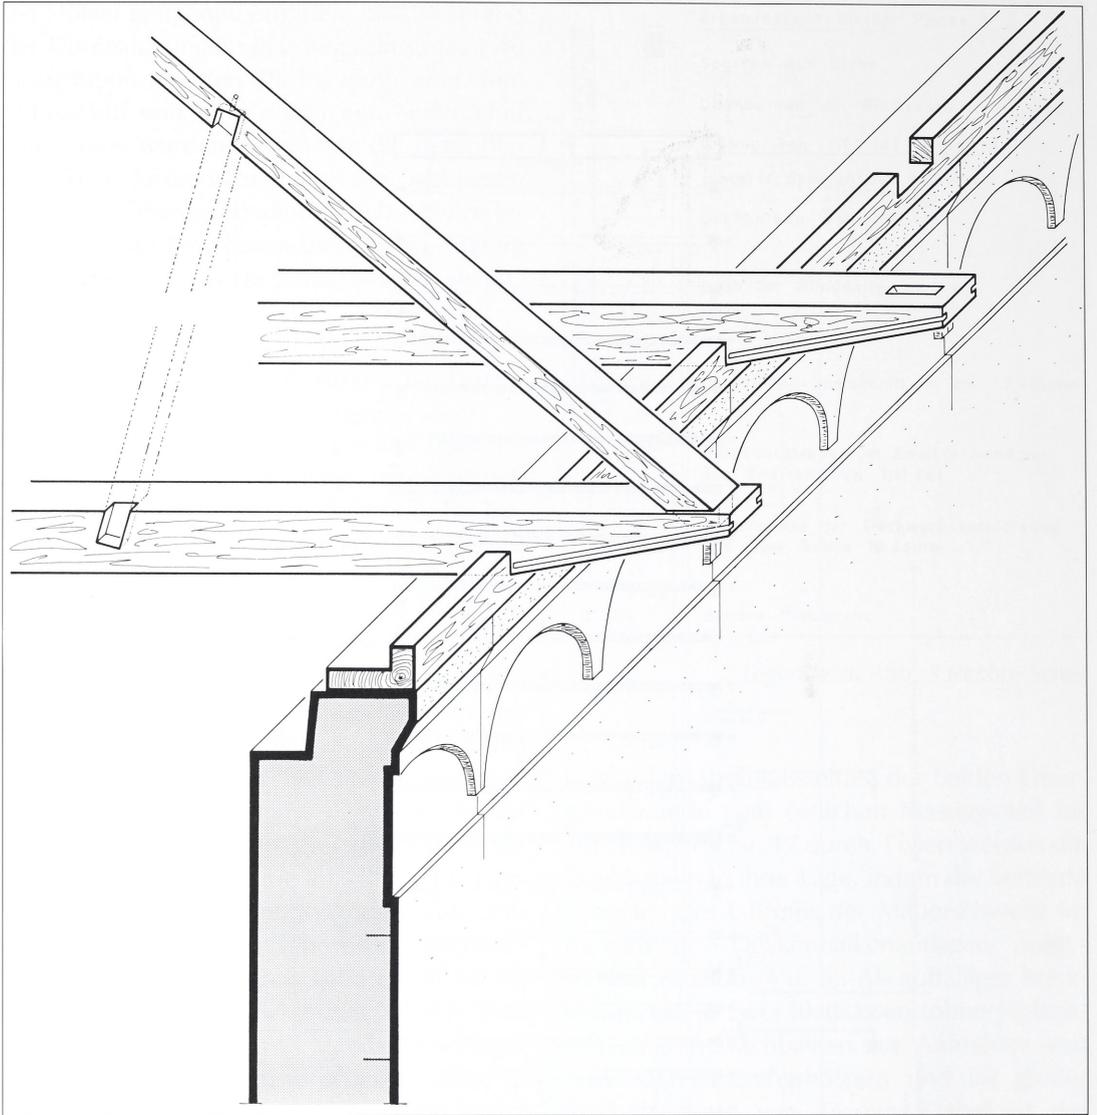
Abb. 4a: Neckar-
tailfingen, Martins-
kirche. Perspek-
tische Darstellung
des Traufbereiches
des Sparrendaches
von 1111.

kragenden Abschlußsteinen der beiden Obergadenwände vom östlichen Massivgiebel bis zum Gespärre Nr. 17 durch. Fixiert werden die Dachbalken in ihrer Lage, indem der vertikale Schenkel des L-Profiles der Mauerschwelle im Bereich des Deckenbalkenauflegers ausgestemmt ist (Abb. 4 u. 5). Als auffälliges Merkmal gelten je zwei Blattsassen (ohne Holznaegel) an den Dachbalken zur Aufnahme von zwei Unterstützungshölzern und ihr großer Dachüberstand von 75 cm. Dabei ist der Dachbalken im Bereich seiner Auskragung an der Unterseite abgeschrägt. Sein Querschnitt verjüngt sich bis zur Traufe von ursprünglich 29 cm auf gerade etwa 12 cm. Beidseitige, etwa 2,5 cm breite und 3 cm tiefe Nuten im Bereich der Auskragung nahmen ursprünglich eine eingeschobene Bretterschalung auf. Dieser Befund zeigt sehr große Ähnlichkeit mit der Dachbalkenauskrragung über dem Langhaus der Stiftskirche St. Martin in Sindelfingen von 1132 (Abb. 6). Alle untersuchten Dachbalken mit den beschriebenen Bearbeitungsmerkmalen sind sehr sorgfältig glatt gebeilt und hochkantig verlegt. Ihre Querschnitte

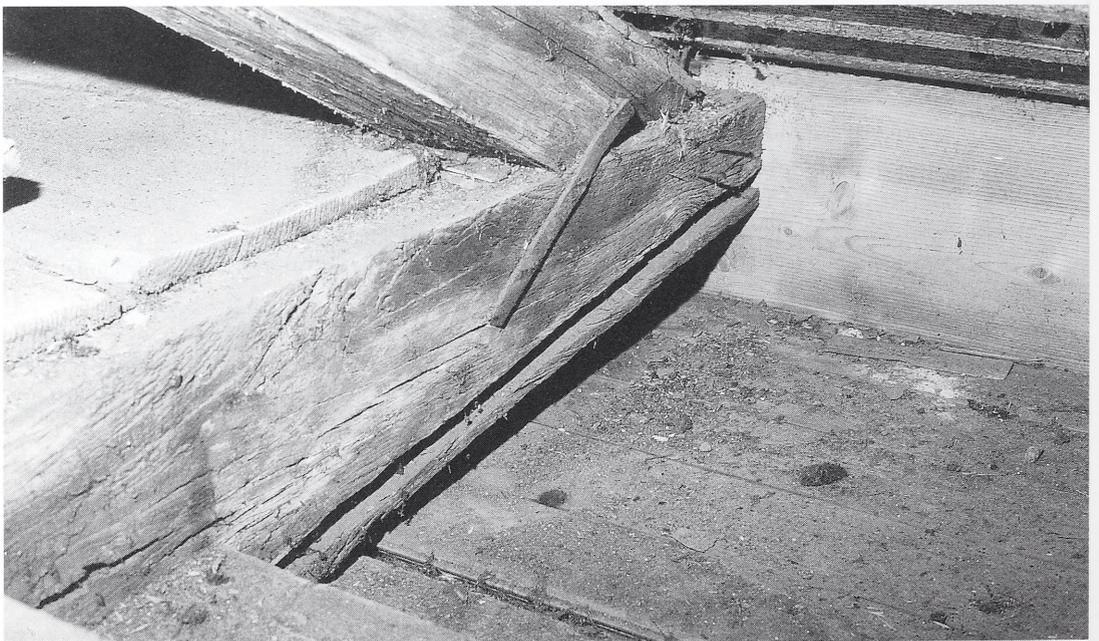
Abb. 4b: Neckar-
tailfingen, Martins-
kirche. Dachbalken-
auskrägung von 1111
mit seitlichen Nuten.

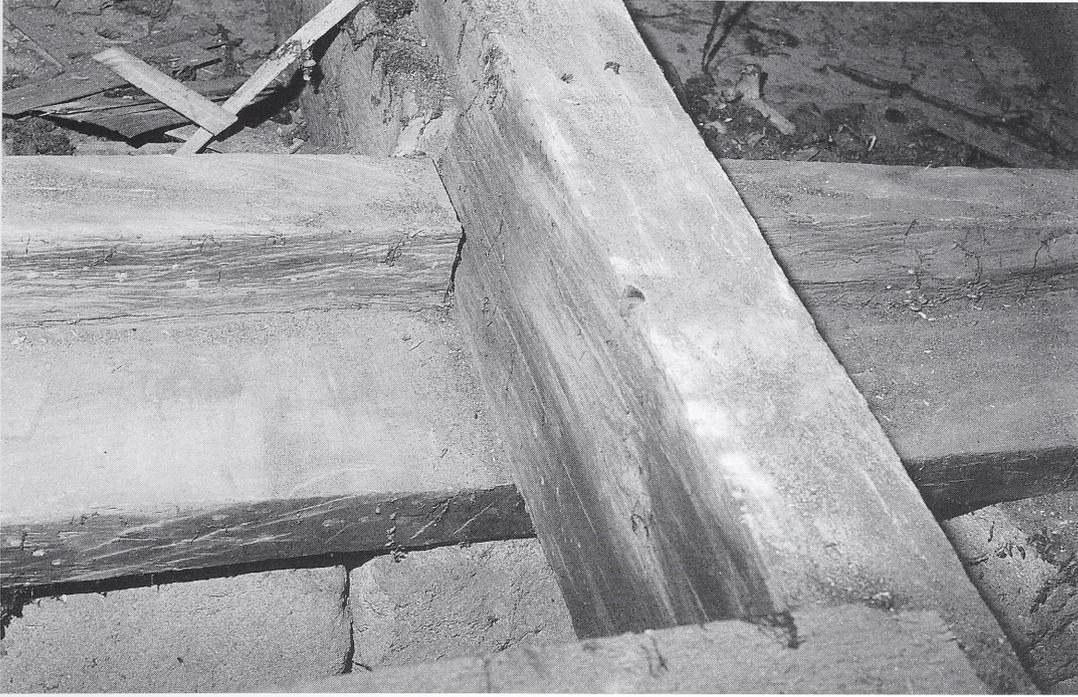
Abb. 5: Neckartailfingen, Martinskirche. Auflager des Dachbalkens von 1111 auf der Mauerschwelle.

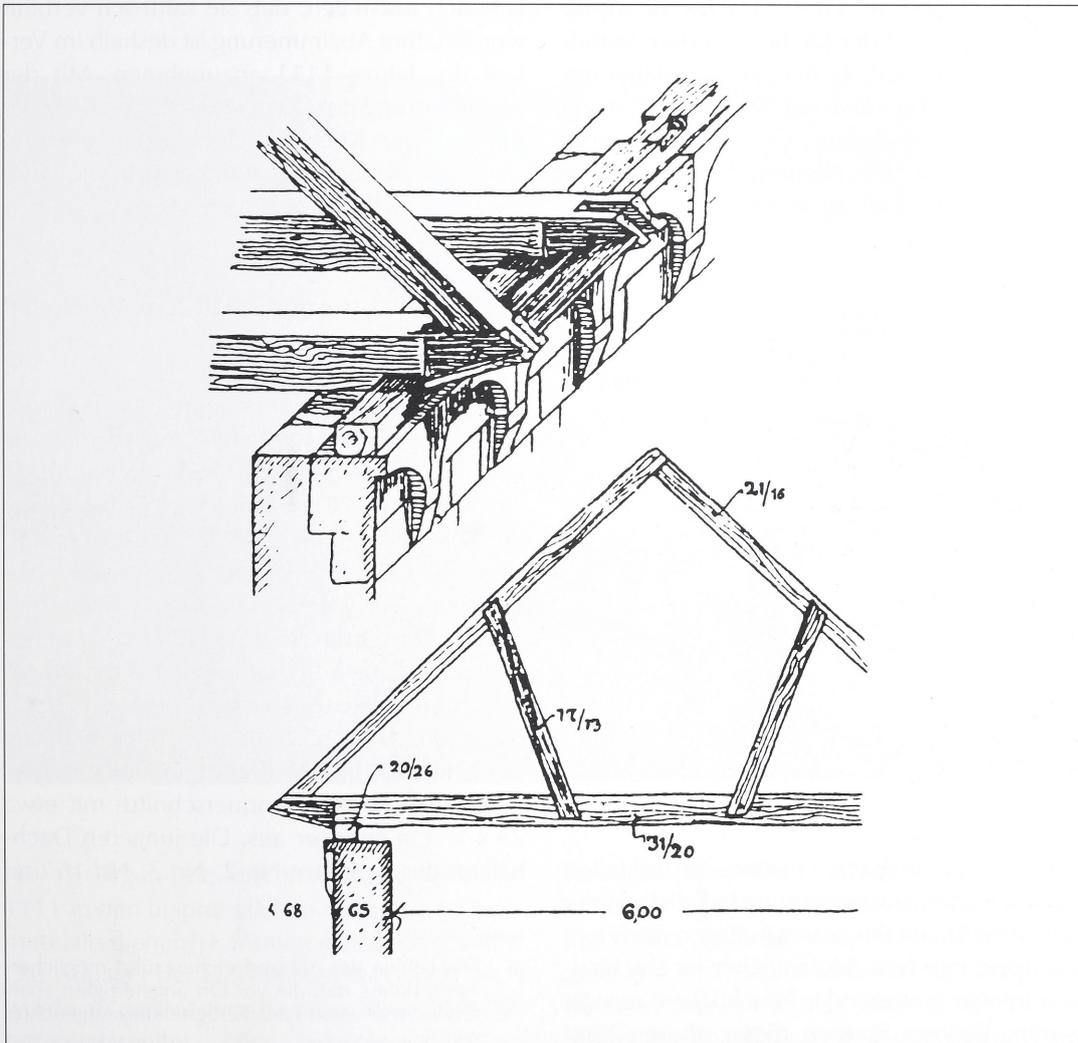
Abb. 6: Sindelfingen, Stiftskirche St. Martin. Dachwerk von 1132.

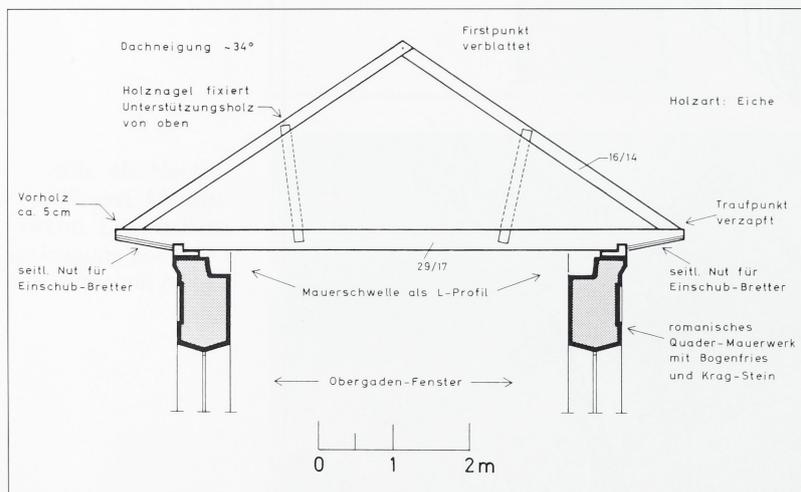
Abb. 7: Neckartailfingen, Martinskirche. Querschnitt A – A, Gespärre von 1111.

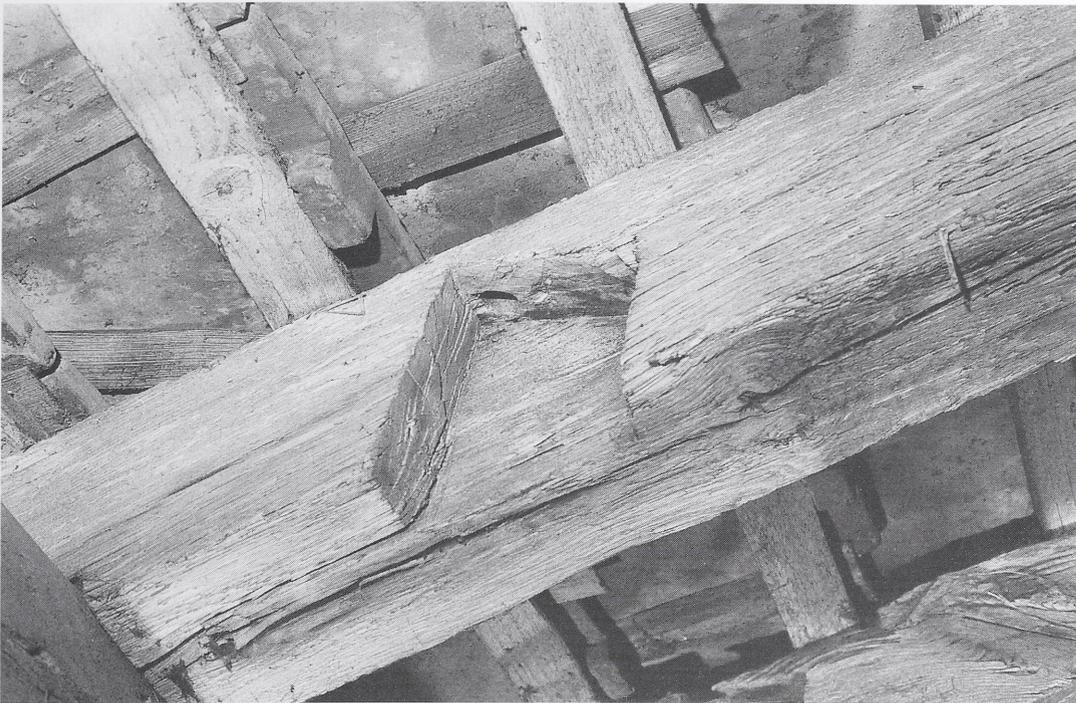
Abb. 8: Neckartailfingen, Martinskirche. Ehemalige Fixierung des Unterstützungs-holzes mit einem vertikalen Holznagel.

Im Dachwerk lassen sich dieser älteren Konstruktionseinheit außerdem noch 25 Sparren zuordnen. Vier weitere Sparren sind als Diagonalstreben in der jüngeren Binderkonstruktion in Zweitverwendung verbaut. Alle Dachsparren besitzen eine Blattsasse für ein Unterstützungsholz, welches schräg nach unten zur entsprechenden Blattsasse am Dachbalken führte. Die Unterstützungshölzer sind nicht mehr erhalten. Von den Gespärren dieser älteren Konstruktionseinheit stehen noch zwei Sparrendreiecke (Nr. 6 und Nr. 14), jedoch ohne Unterstützungshölzer, in ihrer ursprünglichen Verzimderung (Abb. 7). Die Sparren sind am Firstpunkt miteinander verblattet und zapfen in die Dachbalken mit ca. 5 cm Vorholz ohne Sicherung mit einem Holznagel ein. Die ehemaligen Unterstützungshölzer wurden teilweise nur durch einen vertikalen Holznagel von der Sparrenoberkante (Seite zur Dachhaut hin) fixiert (Abb. 8). Dieses Dachwerk wurde zur Erbauungszeit der Kirche über dem Mittelschiff abgezimmert. Es handelt sich dabei um ein reines Sparrendach mit einer Dachneigung von 34°, bei dem jedes Gespärre gleichartig ausgebildet war. Die Gespärre Nr. 7 und Nr. 9 sind ebenfalls noch als konstruktives Dreieck

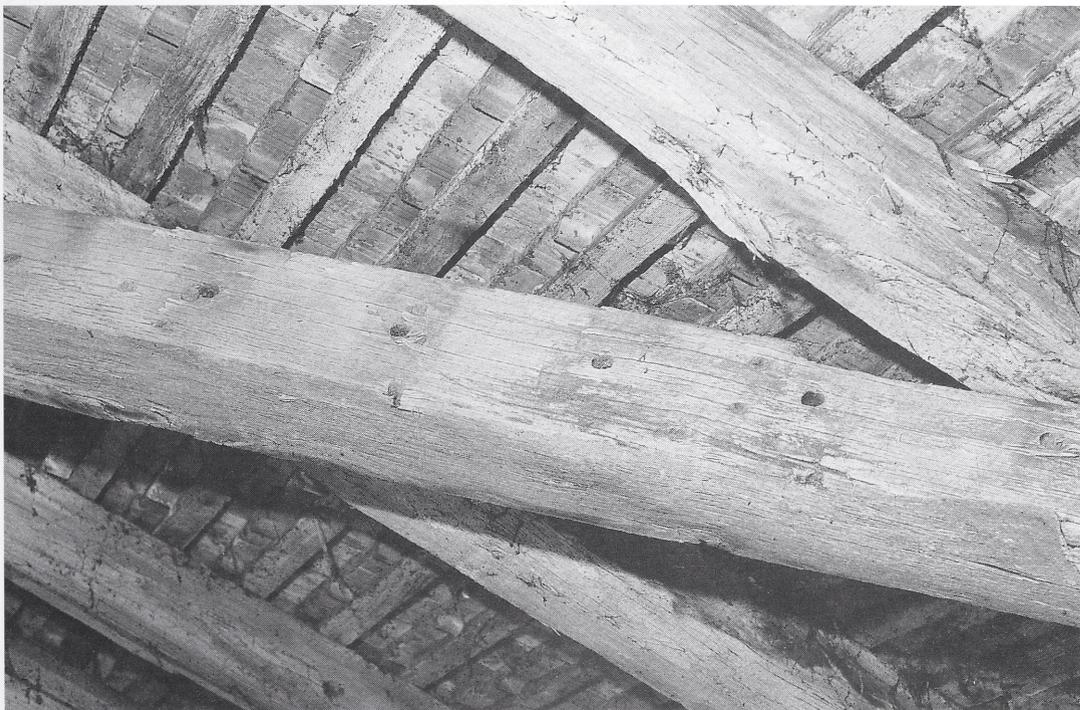
Abb. 9: Neckartailfingen, Martinskirche. Dachlattenabdrücke und Holznagellöcher zur Befestigung der Dachlatten auf den Sparren von 1111.

struktionseinheit stehen noch als Sparrenpaare im weiteren Verlauf des Dachwerks auf den jüngeren Dachbalken des frühen 18. Jahrhunderts. An den in Zweitverwendung als Diagonalstreben verbauten mittelalterlichen Sparren ist deren Oberseite sichtbar. Auf ihr befinden sich noch die Bohrlöcher der Holznägel zur Befestigung der Dachlatten, wobei sich die ursprünglichen Bohrlöcher mit jenen von zwei oder drei Neueinrichtungen überlagern. Die Lattenabdrücke selbst zeichnen sich im Streiflicht ab (Abb. 9). Für die letzte mit Holznägeln befestigte Dachlattung lassen sich Dachlatten von ca. 11 cm Breite nachweisen. An den mittelalterlichen Bauhölzern dieser älteren Konstruktionseinheit konnten keine Abbundzeichen erkannt werden.⁶

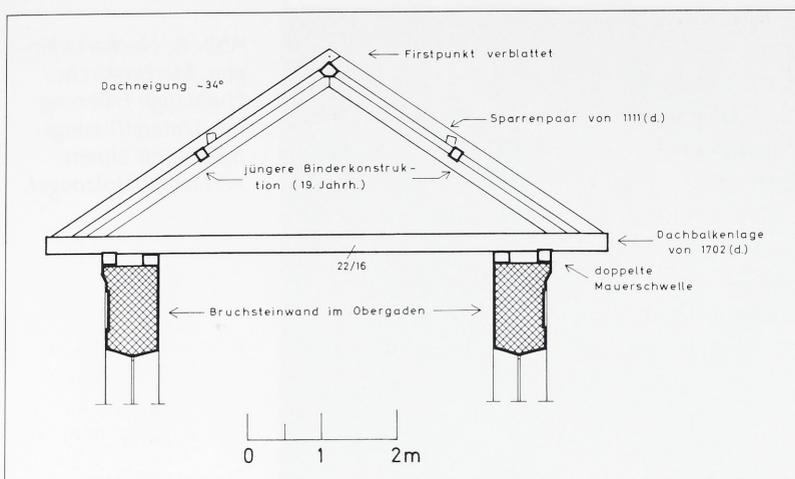
Abb. 10: Neckartailfingen, Martinskirche. Querschnitt B – B mit Dachbalken von 1702, Sparrenpaar von 1111, Binderunterkonstruktion mit Firstpfette und ausgelegtem Pfettenriegel aus dem frühen 19. Jahrhundert.

struktion unterstützt (Abb. 10). Sie läßt sich aber bislang dendrochronologisch noch nicht eindeutig datieren. Für diese Maßnahme wurde außerdem eine große Anzahl von sekundär verwendeten Bauhölzern verwendet. An der südlichen Traufseite waren die Balkenköpfe der Dachbalken Nr. 7 bis Nr. 12 zum Teil erheblich abgewittert, so daß neben ihnen Hilfsbalken eingelegt werden mußten, um für die Sparren ein neues Auflager zu schaffen. Aus dieser Zeit stammt wohl auch die Auswechslung eines Treppenloches zwischen den Gespärren Nr. 24 und Nr. 28 für eine Treppe von der Empore zum Dachraum. Es wurde mittlerweile wieder mit Fichtenbalken geschlossen. Eines dieser Hölzer datiert eine Winterfällung 1955/56 und zeigt somit die letzte Kirchensanierung von 1956/57 an. Der heutige Zugang zum Dachraum über dem Mittelschiff erfolgt über einen Wanddurchbruch im Westturm.

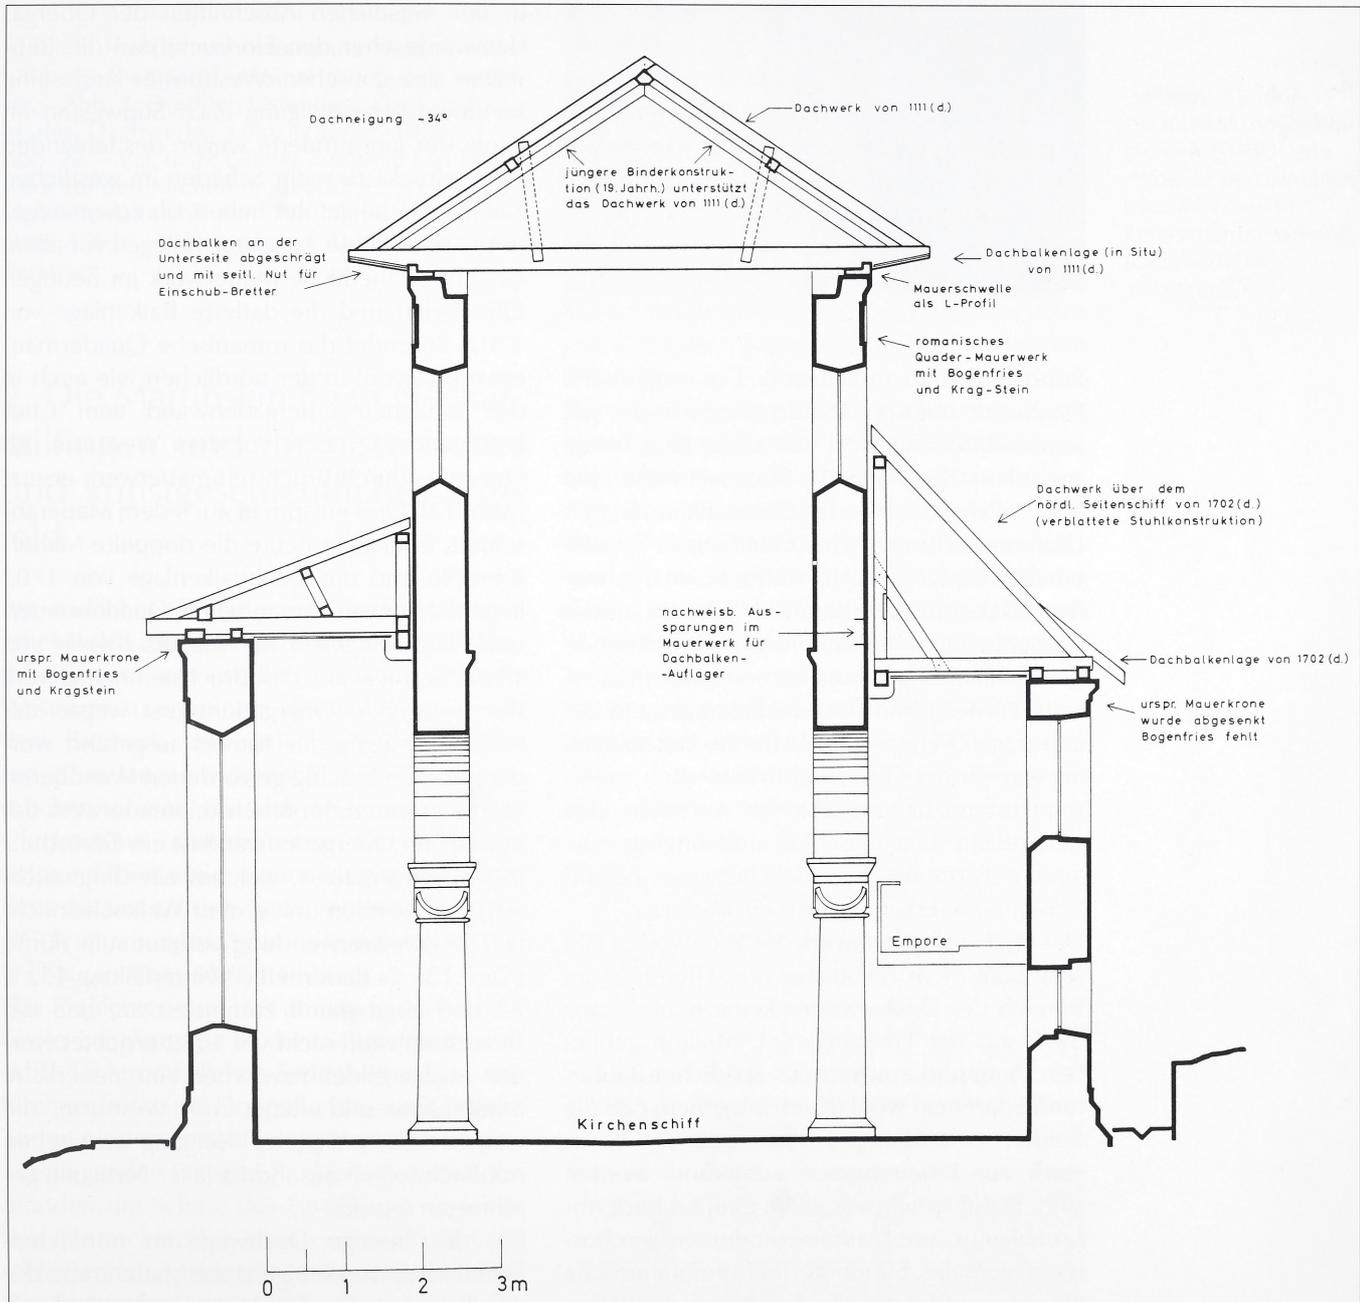
Abb. 11: Neckartailfingen, Martinskirche. Querschnitt A – A durch die Kirche.

Über dem nördlichen Seitenschiff befindet sich ein etwa 48° steiles Pultdach. Auf Grund seiner Höhe verdeckt es die untere Hälfte der Obergadenfenster (Abb. 11). Unterstützt werden die Dachsparren durch einen einfach stehenden Stuhl. Er wird mit verblatteten Kopf- und Fußbändern ausgesteift. Die Stuhlkonstruktion steht auf einer Dachbalkenlage aus Eichenholz, deren Hölzer ebenfalls einheitlich Winterfällungen 1701/1702 bzw. Sommerfällungen 1702 datieren. Die Dachbalkenlage reicht von der Apsis des nördlichen Nebenchors bis zum nördlichen romanischen Turmstumpf (Abb. 2). An der nördlichen Obergadenwand lagern die Dachbalken auf einem Streichbalken, der wiederum von eingemauerten Konsolsteinen getragen wird. Das Auflager an der nördlichen Seitenschiffwand bilden zwei Mauerschwellen. Die Mauerkrone dieser nördlichen Seitenschiffwand wurde vermutlich erst für diese Dachwerksabzimmerung abgetragen. Hier fehlt auch der Rundbogenfries unter dem auskragenden Abschlußstein der Mauerkrone. Entsprechend darf die heutige Höhenlage der Konsolsteine an der nördlichen Obergadenwand ebenfalls dieser jungen Bauperiode zugeordnet werden.

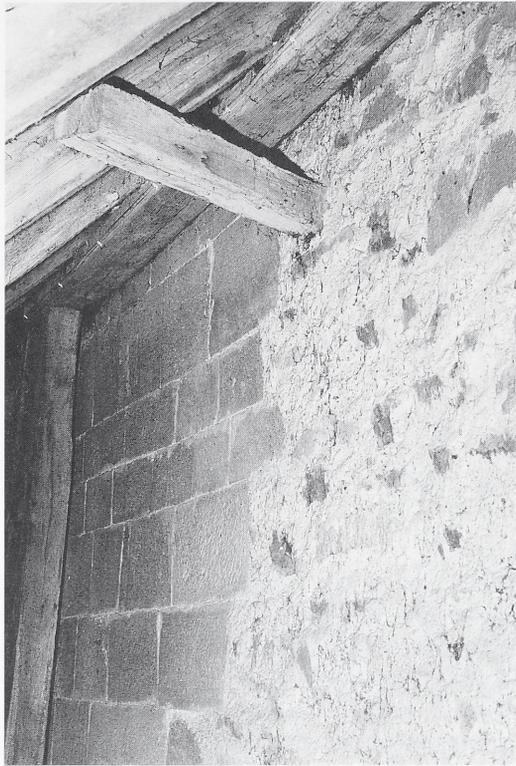
Abb. 12: Neckartailfingen, Martinskirche. Übergang vom romanischen Quadermauerwerk zum Bruchsteinmauerwerk im nördlichen Obergaden.

Im Bereich der L-förmigen Mauerschwelle von 1111 besteht der Wandaufbau der nördlichen und südlichen Obergadenwand aus romantischem Quadermauerwerk. Dagegen sind die Obergadenwände im Bereich der doppelten Mauerschwelle aus jüngerem Bruchsteinmauerwerk aufgemauert.

Die unschwer erkennbaren Baufugen im westlichen Teil beider Obergadenwände deuten auf einstige erhebliche Bauschäden in diesem Bereich. Im Zuge der in Bruchsteinmauerwerk ausgeführten Erneuerung der schadhaften Teile wurde ein Holz eingemauert, das im Winter 1531/32 gefällt wurde (siehe Beitrag H.-J. Bleyer). Entgegen der bisherigen Annahme, die Baufuge rühre vom teilweisen Einsturz der romanischen Westtürme her, deutet nunmehr alles darauf hin, daß die Schäden erst in Zusammenhang mit der starken Neigung des spätgotischen Turmes auftraten. Unmittelbar über dem Bereich der neu errichteten Mauer Teile findet sich sodann auch jüngeres Dachgebälk, das um 1702d datiert. Dieselben Fälldaten konnten für das Pultdach des nördlichen Seitenschiffs ermittelt werden. Hier wird also eine bislang kaum beachtete Renovierung der Kirche greifbar, der die Erneuerung des Obergadens zugeschrieben werden muß.

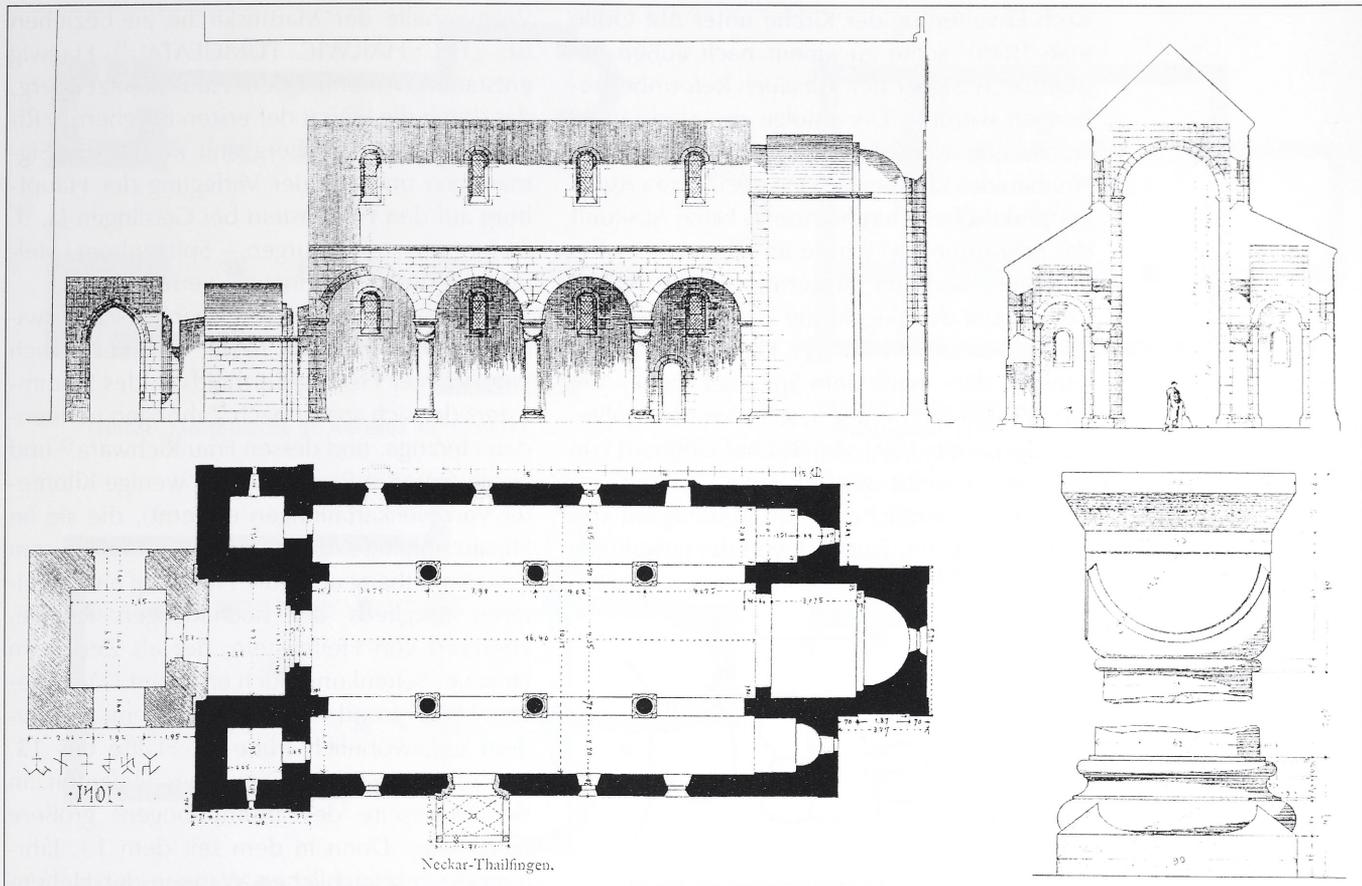
Abb. 1: Neckartailfingen, Martinskirche. Grundriß, Längs- und Querschnitt (1897).

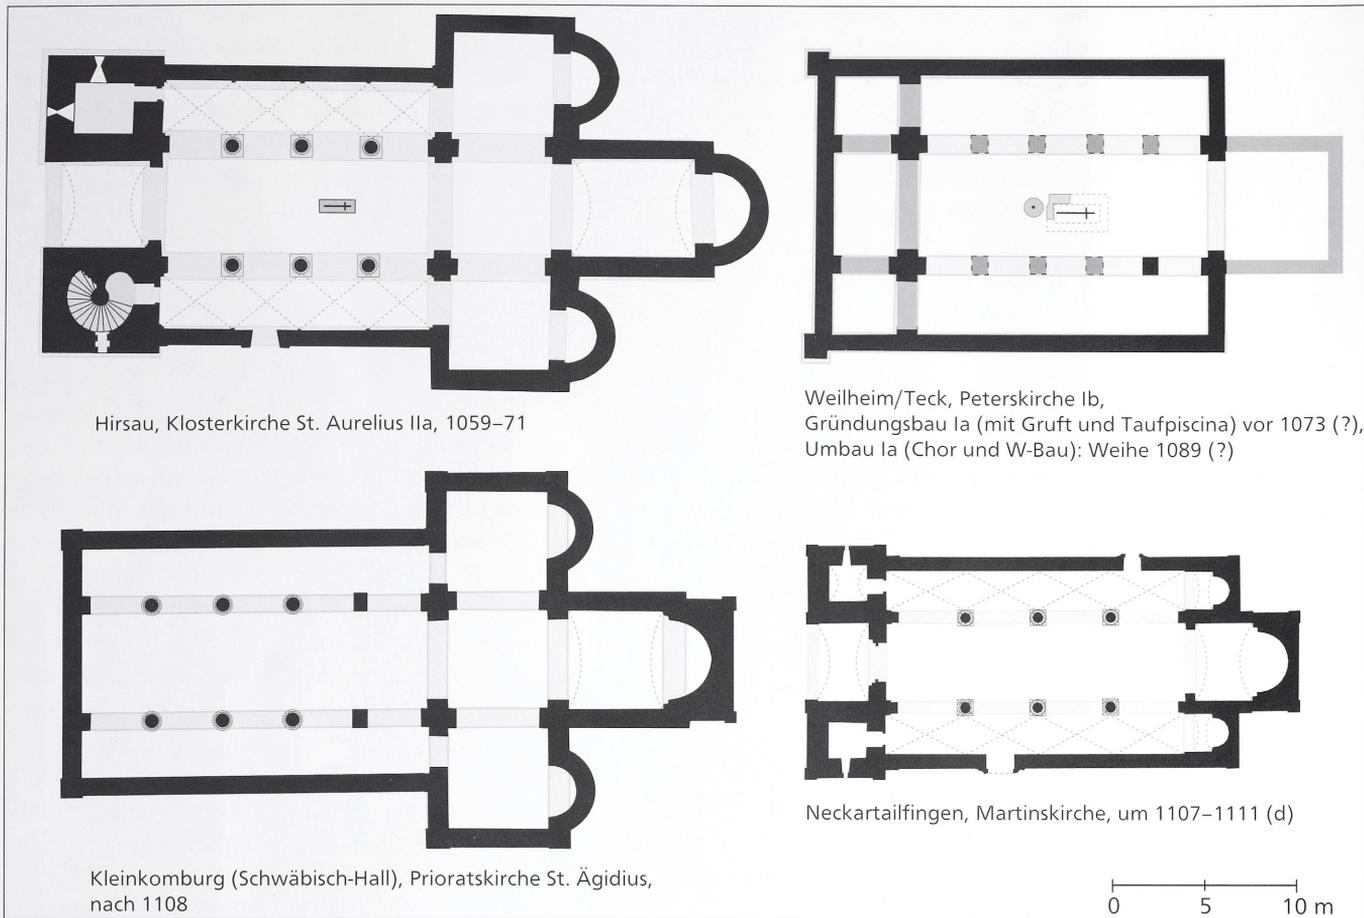
Hirsau, Klosterkirche St. Aurelius IIa, 1059–71

Weilheim/Teck, Peterskirche Ib,
Gründungsbau Ia (mit Gruft und Taufpiscina) vor 1073 (?),
Umbau Ia (Chor und W-Bau): Weihe 1089 (?)Kleinkomburg (Schwäbisch-Hall), Prioratskirche St. Ägidius,
nach 1108

Abb. 3: Hirsau, Klosterkirche St. Aurelius und Nachfolgebauten.

Die Neckartailfinger Kirche folgt in ihren westlichen Bauteilen der Aureliuskirche (Abb. 3). Ihre außerordentlich enge Verwandtschaft ist schon an den Grundrißproportionen festzustellen.¹⁷ Nahezu identisch sind die Gliederung von Grundriß und Aufbau des Langhauses sowie die Anlage einer westlichen Doppelturmfront. Die Übereinstimmungen reichen dabei von der Anzahl der Säulen über die

In diesem Zusammenhang spielt die etwa gleichzeitig mit der Martinskirche begonnene Ägidiuskirche auf der Klein-Komburg bei Schwäbisch Hall eine besondere Rolle (Abb. 3). Als Kirche des 1108 gegründeten Komburger Priorats besitzt sie ein weit ausladendes Querhaus mit Nebenapsiden. Den Hauptchor bildet wie in Neckartailfingen eine rechteckig hintermauerte Hauptapsis mit quadratischem, tonnengewölbtem Vorchor. Obwohl die Klein-Komburger Kirche bereits nach der Hirsauer Reform errichtet wurde, folgen ihre östlichen Teile noch eindeutig der Hirsauer Aureliuskirche. Ihr einschiffiger Hauptchor steht dadurch in scheinbarem Widerspruch zu den Chorklösungen der neu errichteten, reformierten Abteikirchen aus dem Ende des 11. und dem Anfang des 12. Jahrhunderts. Sie zeigen alle eine dreischiffige Gliederung des Hauptchors,²⁰ die an den Ostabschluß der ottonischen Abteikirche von Cluny (Cluny II) erinnert.

Für die Interpretation der 1982/83 unter der Peterskirche in Weilheim/Teck²³ aufgedeckten Reste einer querschifflosen Basilika (Abb. 3) erscheint mir diese Beobachtung von gleicher Bedeutung zu sein wie in dem nur etwa 30 km

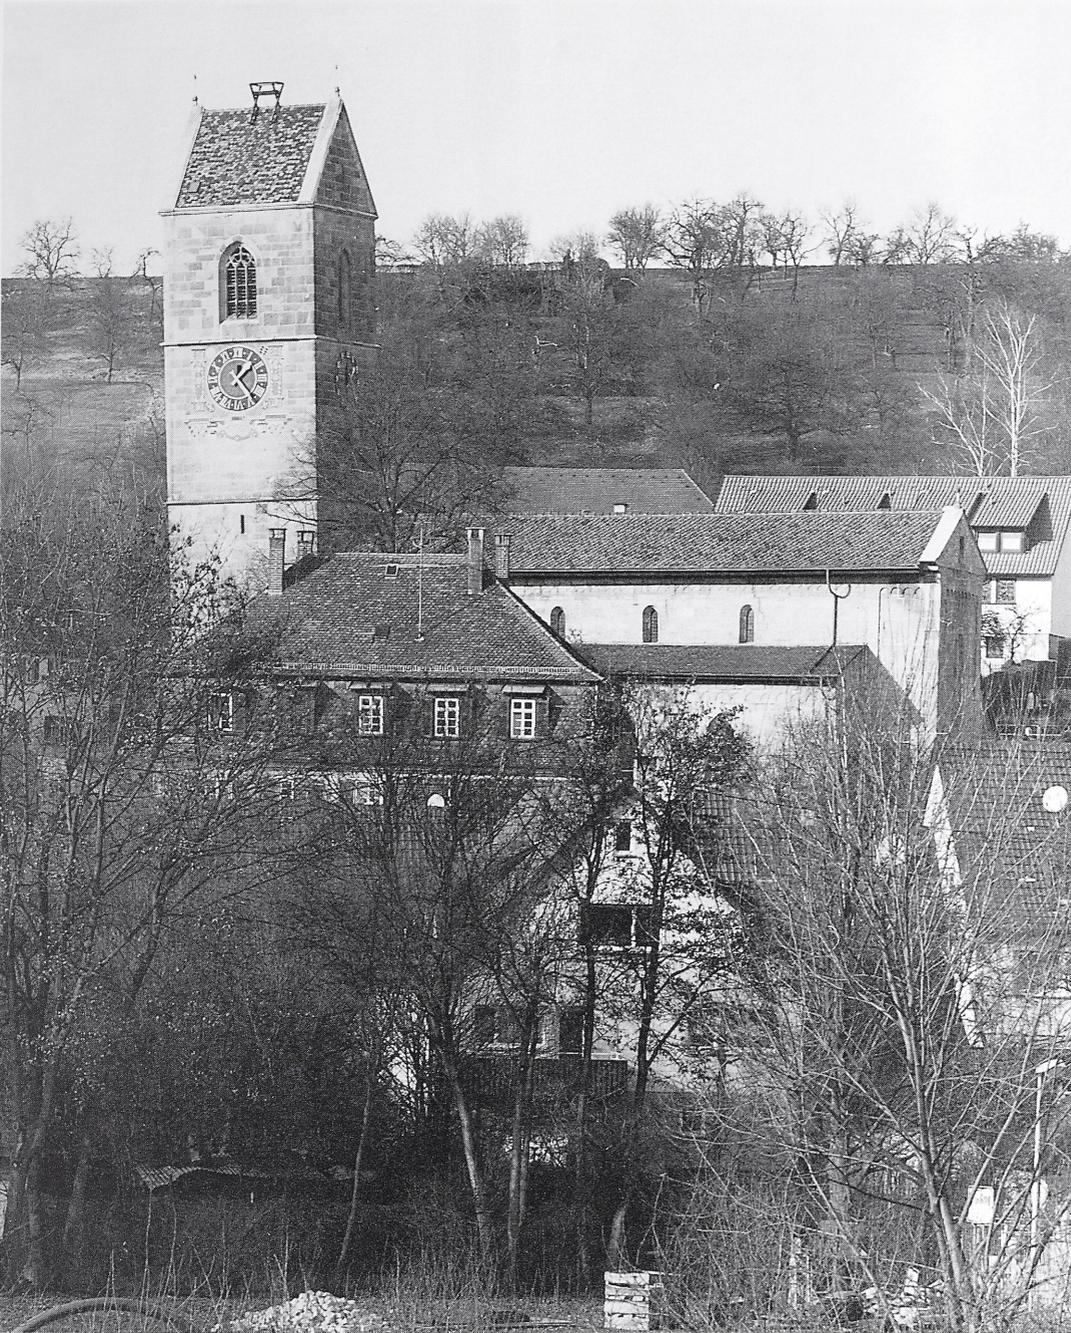
Abb. 2: Neckartailfingen, Martinskirche. Ansicht von Süden. Gut erkennbar ist die mit mittelalterlichen Dachziegeln eingedeckte Fläche des Mittelschiffdaches.

Die evangelische Pfarrkirche St. Martin in Neckartailfingen besitzt über der südlichen Dachfläche des Mittelschiffes heute eine Dachdeckung aus großformatigen Flachziegeln (Abb. 2). Bis zur letzten größeren Dachrenovierung 1957 war auch die nördliche Fläche des Mittelschiffdaches mit solchen Ziegeln eingedeckt. Damals wurden die noch voll funktionstüchtigen Ziegel auf der Südseite des Daches weiterverwendet, die restlichen Ziegel sowie die zugehörigen Firstziegel werden bis heute im Dachboden der Kirche verwahrt.¹

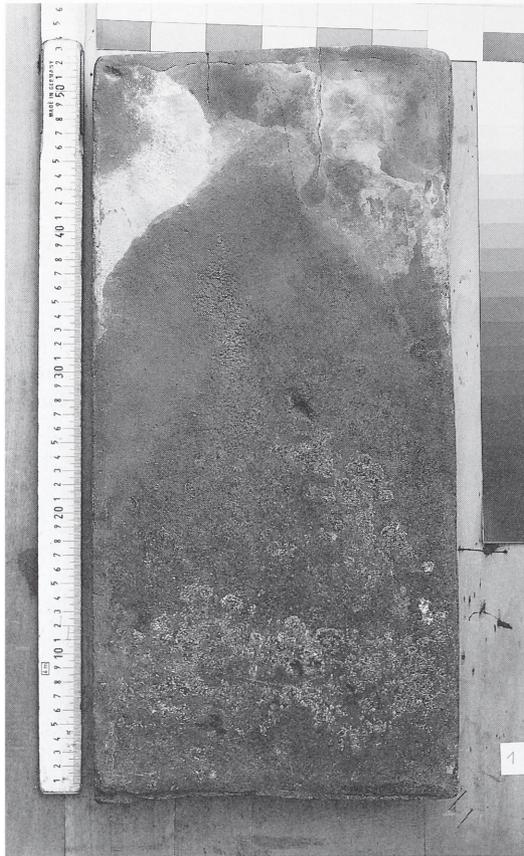
Abb. 3 (links):
Neckartailfingen,
Dachziegel der
Martinskirche.
Langer Rechteckschnitt,
Vorderansicht.

- Flachziegel mit Gradschnitt im Format von ca. 52,5 x 25,3 x 2,0 cm (Abb. 3 u. 4).
- Flachziegel mit Spitzschnitt im Format von ca. 53,5 x 25,1 x 2,0 cm und im Format von ca. 55,5 x 26,5 x 2,0 cm (Abb. 5 u. 6).
- Flachziegel mit Gradschnitt im Format 33,5 x 25,7 x 2,0 cm (Abb. 7 u. 8).
- Firstziegel in den Maßen 79 x 33 cm (Abb. 9 u. 10).
- Halbierte Flachziegel mit Spitzschnitt; vermutlich abwechselnd linke und rechte Hälfte eines Vollziegels (Abb. 12).

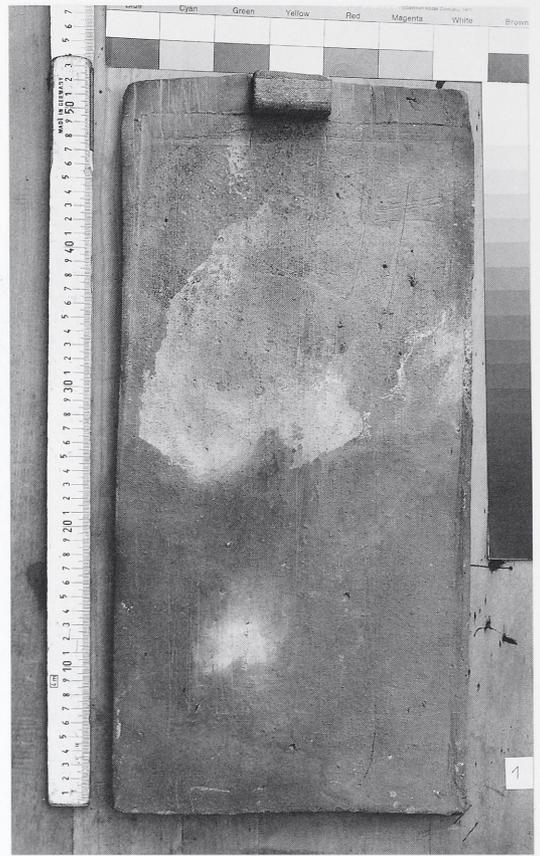
Abb. 4 (rechts):
Neckartailfingen,
Dachziegel der
Martinskirche. Langer
Rechteckschnitt,
Rückansicht.

Strukturen. Es handelt sich dabei um die Abdrücke von relativ grob genarbtem Leder (Abb. 13). Die Unterseiten der Ziegel sind ebenfalls sorgfältig geglättet (Abb. 4, 6 u. 8). Den Abzugsspuren nach zu urteilen wurden sie mit einem vermutlich hölzernen Spachtel unmittelbar nach dem Ausformen abgezogen. Eventuell noch vorhandene Unebenheiten wurden per Hand geglättet. An einem Fragment ist auch an der Rückseite deutlich ein Überzug aus feinkörnigem Schlicker zu erkennen. Der Schlicker brannte in diesem Fall in einem hel-

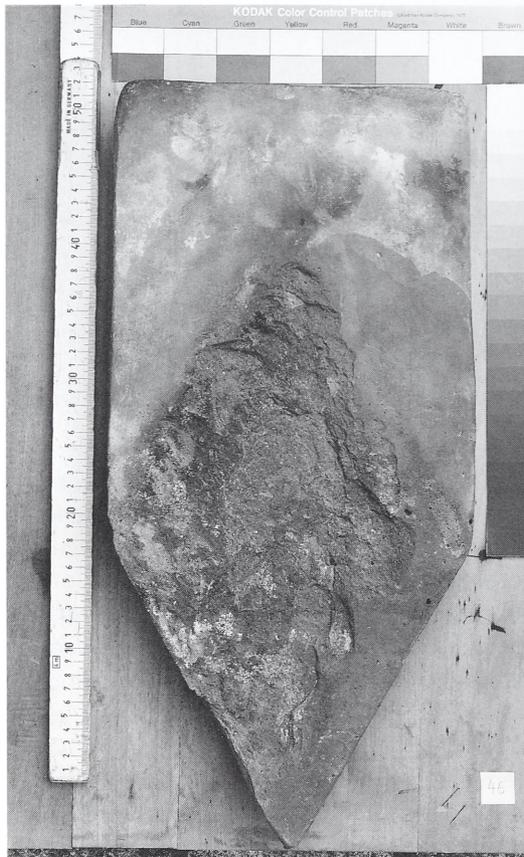
Abb. 5 (links):
Neckartailfingen,
Dachziegel der
Martinskirche.
Spitzschnitt,
Vorderansicht.

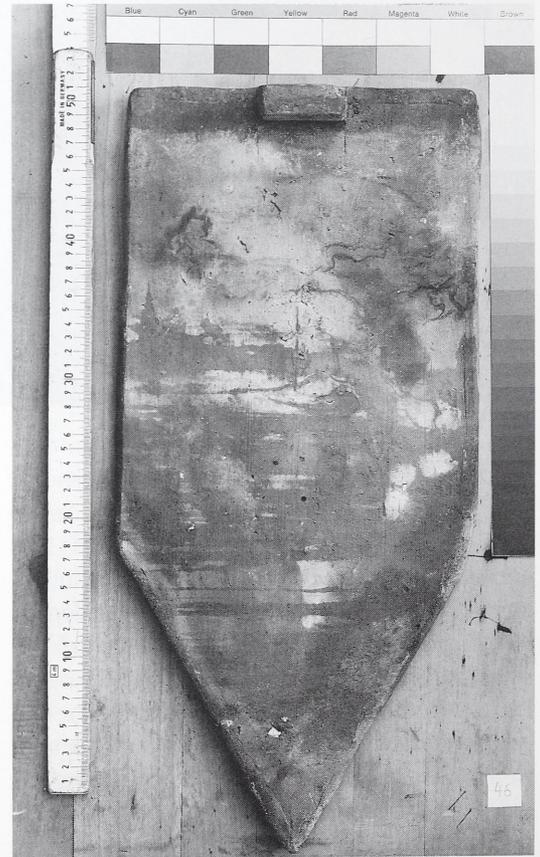
Abb. 6 (rechts):
Neckartailfingen,
Dachziegel der
Martinskirche.
Spitzschnitt,
Rückansicht.

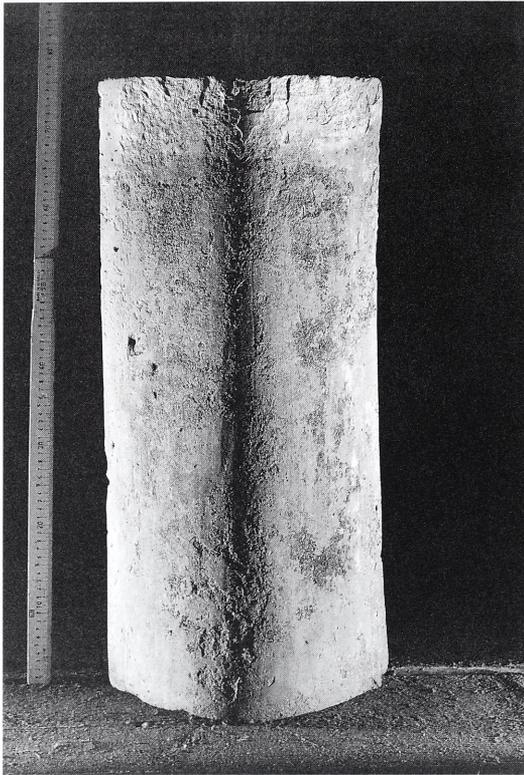
Abb. 9 (links):
Neckartailfingen,
Dachziegel der
Martinskirche.
Firstziegel,
Aufsicht.

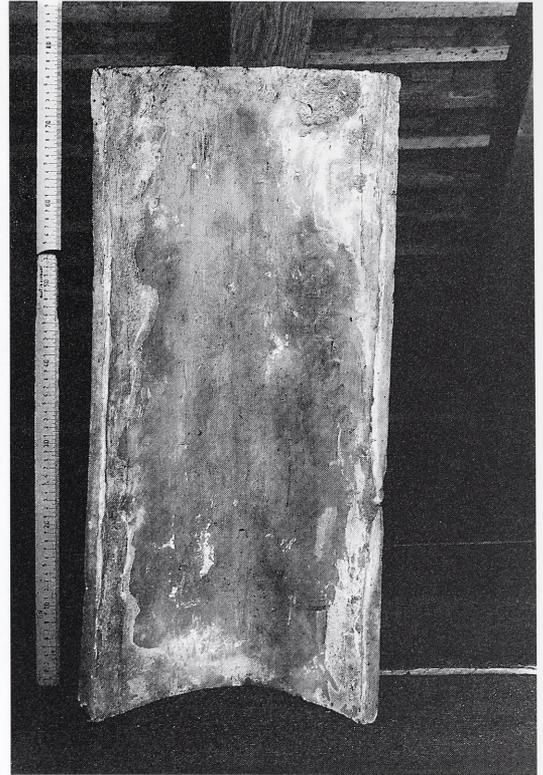
Abb. 10 (rechts):
Neckartailfingen,
Dachziegel der
Martinskirche.
Firstziegel,
Untersicht.

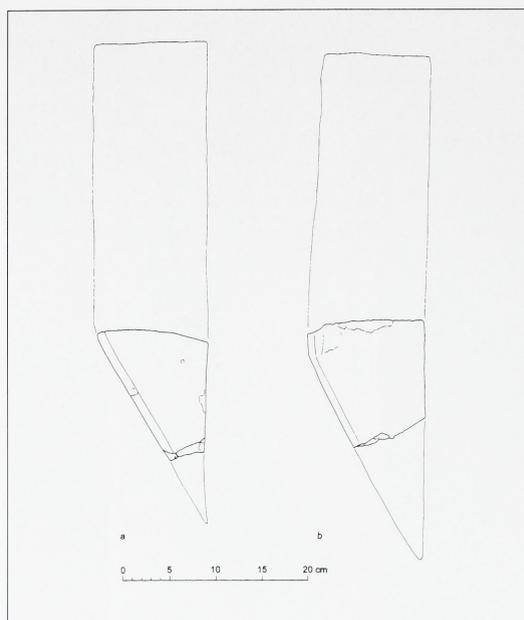
Abb. 12: Halbierte Spitzschnitte von der Martinskirche in Neckartailfingen (a) und der ehem. Klosterkirche in Alpirsbach (b).

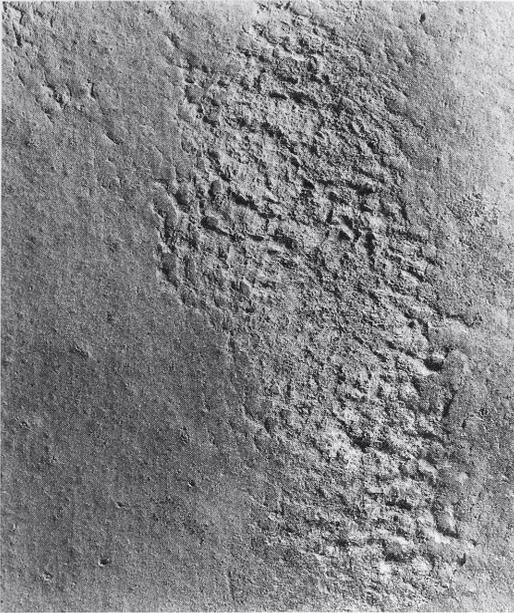
Abb. 13 (links): Neckartailfingen, Martinskirche. Lederabdruck auf der Oberseite eines mittelalterlichen Dachziegels.

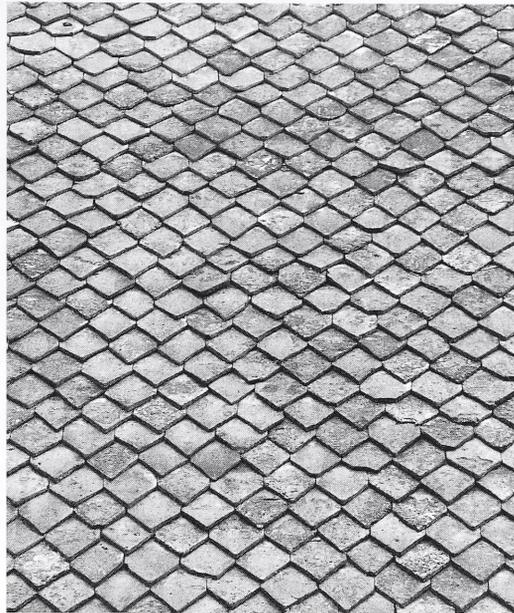
Abb. 14 (rechts): Hirsau, St. Aurelius. Dacheindeckung aus wiederverwendeten mittelalterlichen Dachziegeln.

Dachziegel vergleichbarer Form, Größe und Beschaffenheit sind in Südwestdeutschland an mehreren Orten nachgewiesen. Die bekanntesten Beispiele sind aus Hirsau überliefert. Hier liegen auf dem Dach der Ruine von St. Aurelius in Zweitverwendung derartige Ziegel. 1584/85 war die Kirche bis auf den Stumpf des Langhauses und die Untergeschosse der Westtürme abgetragen und mit einem neuen Dach-

stuhl versehen worden.³ Die als in gutem Zustand beschriebenen alten Ziegel wurden vor dem Abbruch vorsichtig abgenommen, um sie später wiederverwenden zu können.⁴ Auch das flach geneigte Dach des Eulenturms besitzt eine solche Eindeckung. Einzelstücke sind zudem an verschiedenen Dächern in Hirsau zu finden. Die bei der Grabung 1987 an der Nordseite der Peter-und-Pauls-Kirche in einem im 15. Jahrhundert überbauten Schacht gefundenen Ziegelfragmente weisen äußerlich ebenfalls Ähnlichkeiten zu den genannten Stücken auf, sind mit einer Breite von 18 cm jedoch deutlich schmaler als die Vergleichsstücke.⁵ Eine kritische Untersuchung und Aufarbeitung dieses Hirsauer Ziegelbestandes, zu dem auch gestempelte Exemplare zählen, steht indes noch aus und ist ein dringendes Forschungsdesiderat.
