Das erste Haus am Platz?

Das Gebäude Hauptstraße 27 in Meßkirch

Stefan King und Stefan Uhl*

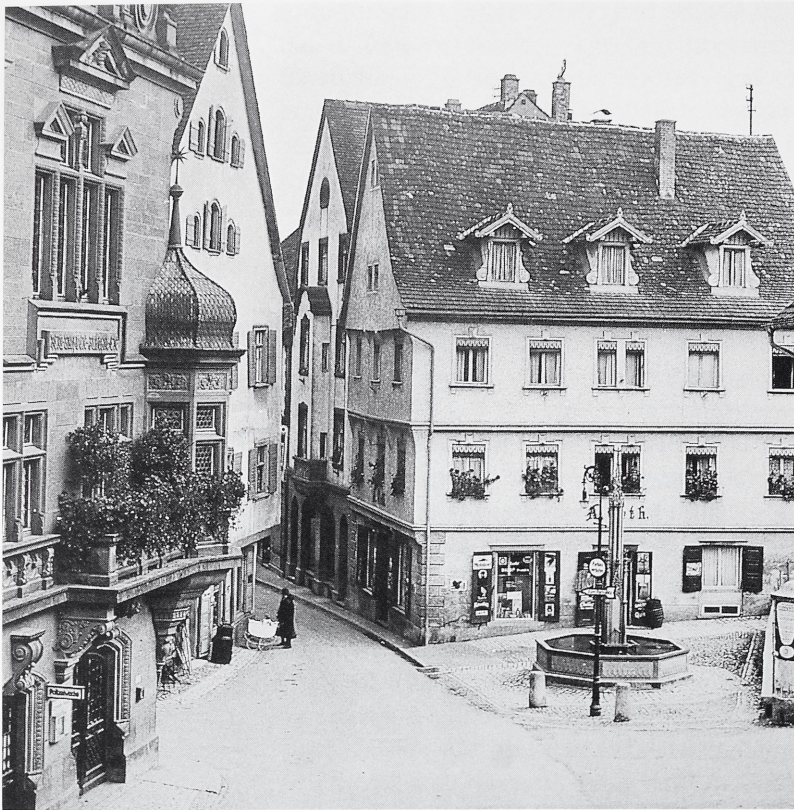
Abb. 1 (oben): Meßkirch, Hauptstraße 27. Blick über den Marktplatz hinweg auf das Gebäude im Zustand des späten 19. Jahrhunderts mit geschlossener Putzfassade, die die dahinterliegende Fachwerkkonstruktion vollständig verbirgt.

Auch ein Blick auf die Lage des Gebäudes im Stadtgrundriß zeigt eine gegenüber den üblichen Bürgerhäusern hervorgehobene Stellung an (Abb. 1 u. 6). Am schmalen Südennde des Marktplatzes gelegen, an jenem Punkt, an dem die wichtigsten Meßkircher Straßen sich treffen und der Blick automatisch zum Gebäude hingezogen wird, nimmt der Bau eine der prominentesten Stellen im Stadtgefüge ein.

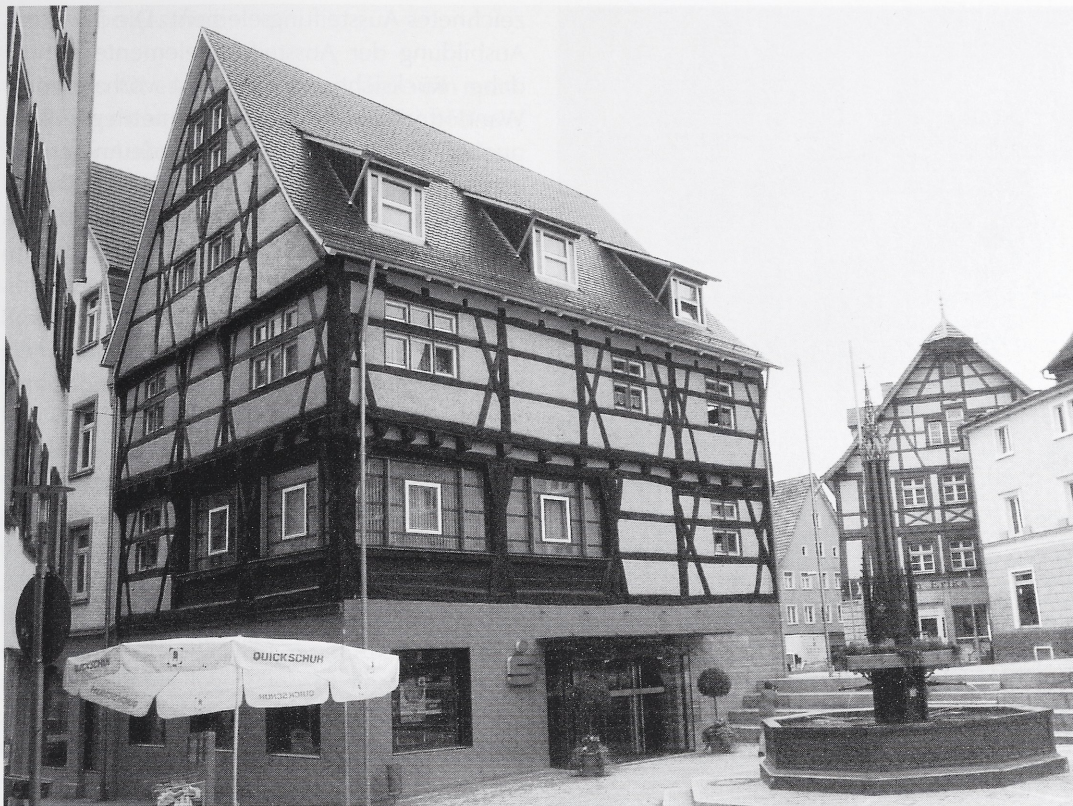
Abb. 3: Meßkirch, Hauptstraße 27. Blick auf die Vordertraufe nach Abschluß der Sanierung mit wiederhergestelltem spätmittelalterlichen Fachwerk und modernen Attributen.

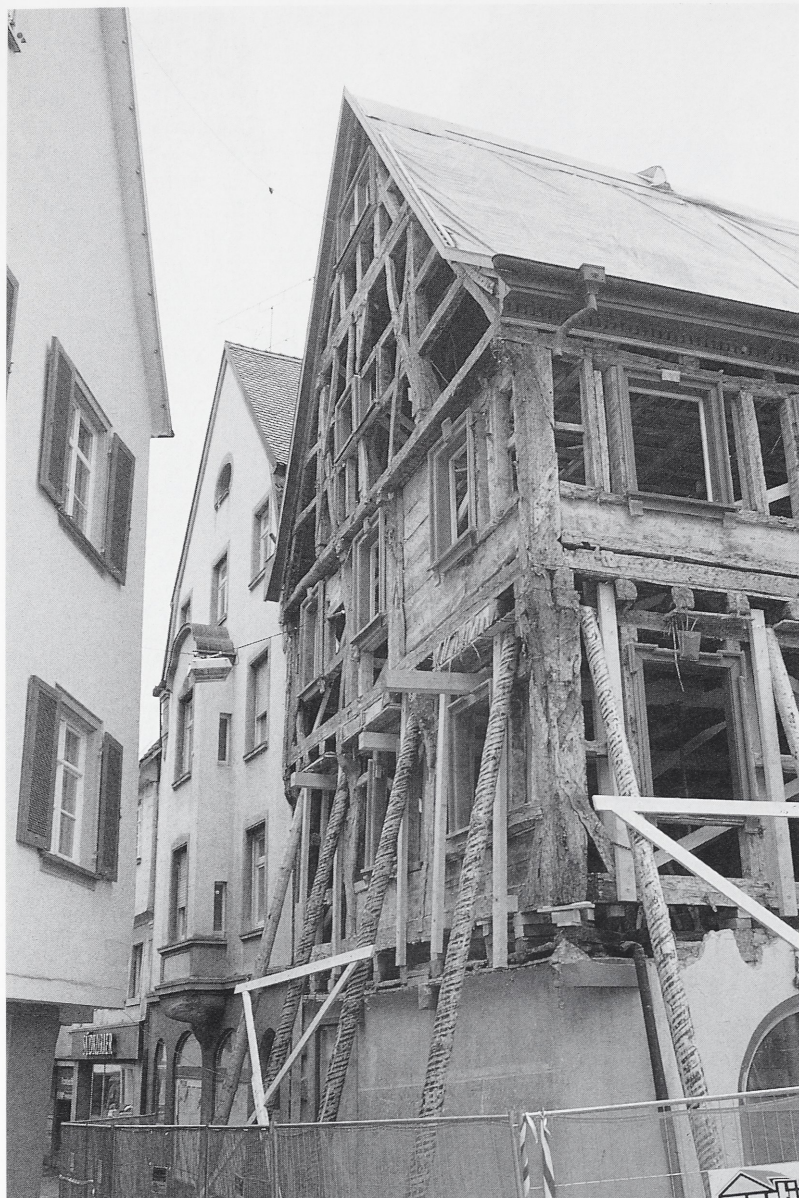
Abb. 4: Meßkirch, Hauptstraße 27. Blick auf die östliche Giebelseite im entkernten Zustand. Gut zu erkennen sind die Reste der Bohlenstube im ersten Obergeschoß mit erhaltener Verbohlung der Brüstungszone und Brustriegel des ehemaligen Fensterbandes.

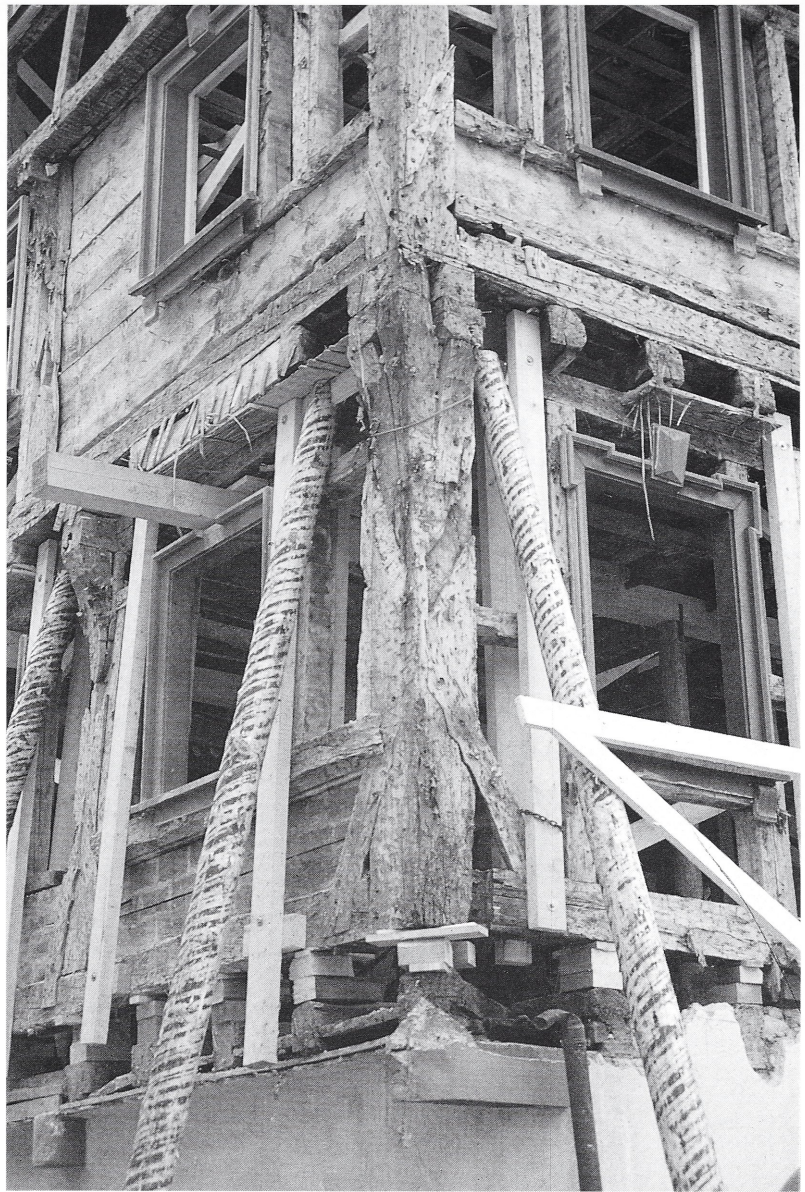
Abb. 5: Meßkirch, Hauptstraße 27. Blick auf den nordöstlichen Eckständer des ersten Obergeschosses während der jüngsten Sanierung.
