# Städtische Bau- und Siedlungsstrukturen in Südwestdeutschland am Beispiel Villingen

Burghard Lohrum

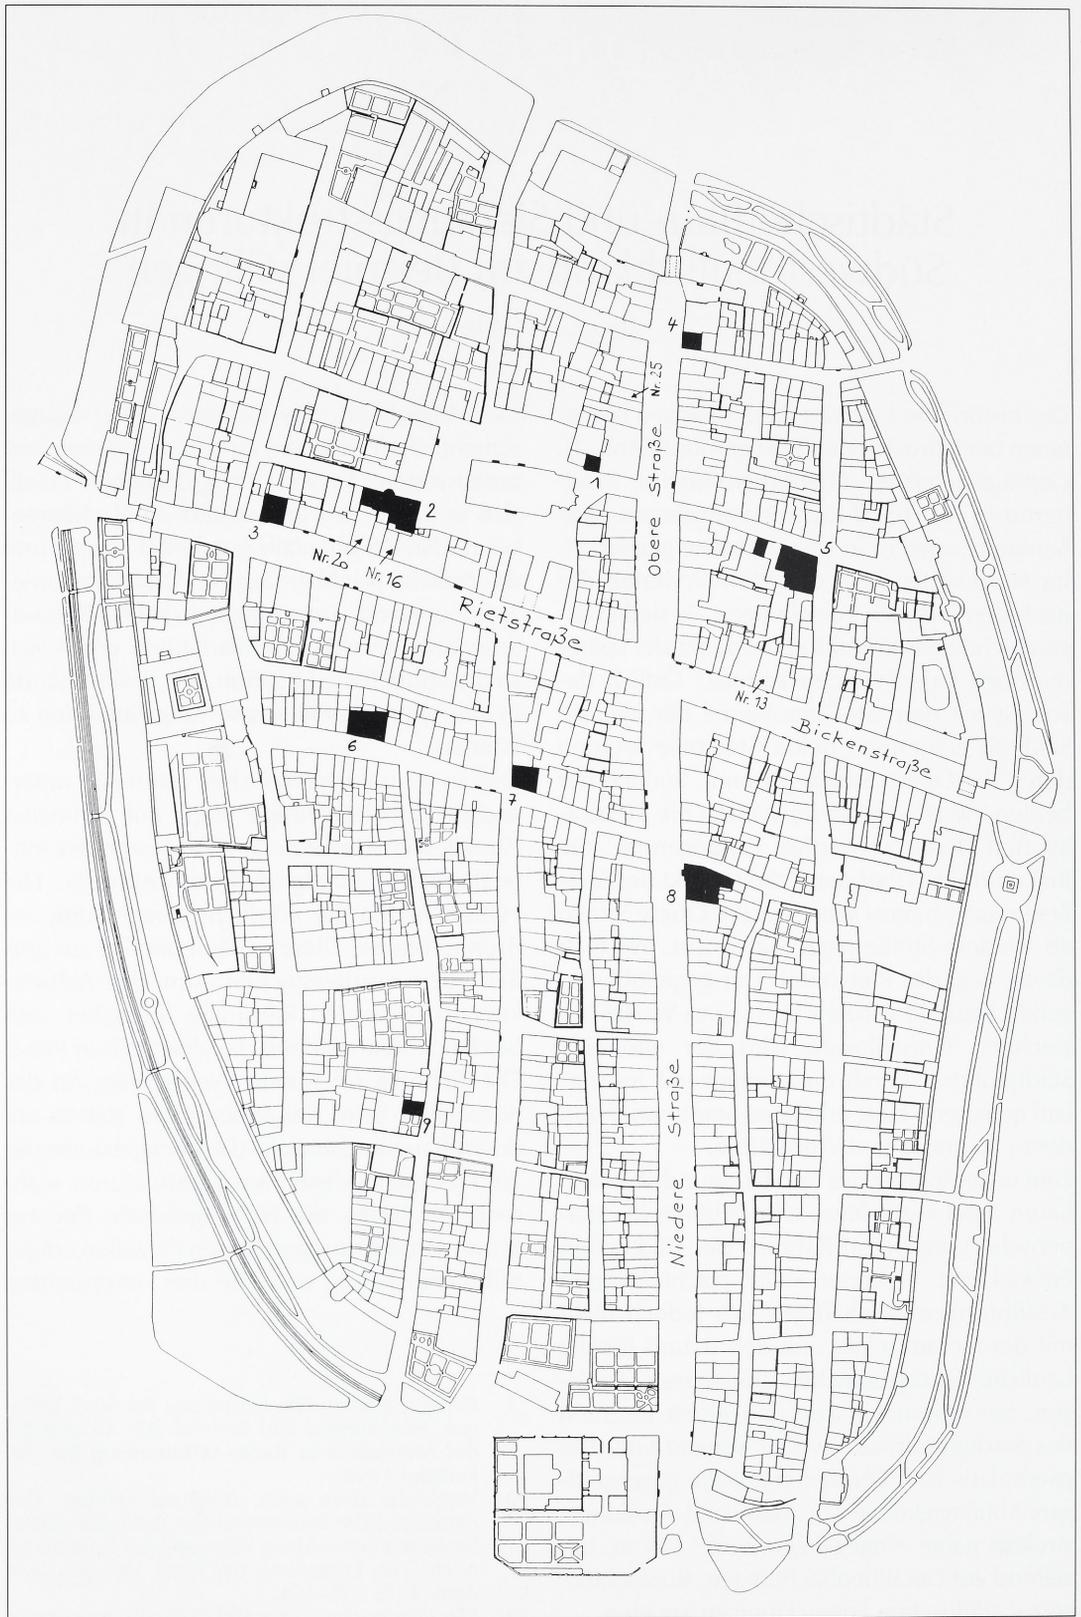
Abb. 1: Villingen,  
Stadtgrundriß aus  
dem späten 19.  
Jahrhundert.

- 1 Kanzleigasse 2/1,
- 2 Rathausgasse 1,
- 3 Rietstraße 28,
- 4 Obere Straße 26,
- 5 Eckbebauung Hans-  
Kraut-Gasse/Bären-  
gasse, 6 Brunnen-  
straße 32/34/36,
- 7 Brunnenstraße 18,
- 8 Eckbebauung  
Niedere Straße/  
Schlößlegasse,
- 9 Zinsergasse 12.

Der historische Kern der Stadt Villingen besitzt einen beeindruckenden Stadtgrundriß (Abb. 1). Geprägt durch ein überdimensionales, annähernd in Nord-Süd-Richtung angelegtes Straßenkreuz, wird er in vier Stadtteile gegliedert. Im Nordwesten liegt das Münsterviertel, das nach den jüngsten Forschungen als siedlungsgeschichtlicher Kristallisationspunkt der späteren Stadt fixiert werden konnte.<sup>1</sup> Östlich davon ist mit dem St.-Clara-Viertel der kleinste Stadtteil erkennbar. Beide Stadtteile werden durch die Obere Straße getrennt. Südlich der beiden Viertel verläuft im Westen die Rietstraße und deren ostwärtige Verlängerung, die Bickenstraße. Über den Schnittpunkt des Straßenkreuzes hinaus setzt sich die Obere Straße als Niedere Straße nach Süden fort. Westlich davon liegt das Rietviertel. Der gegenüberliegende Stadtteil wird als St.-Johann-Viertel bezeichnet. Umschlossen wird der eiförmige Stadtgrundriß durch die weitgehend im Verlauf gesicherte bzw. erhaltene Stadtmauer und deren Stadttore und Wehrtürme.

Die so in unterschiedlicher Intensität untersuchte Gebäudegruppe steht auf schmalen Parzellen im Rietviertel im Südwesten des mittelalterlichen Stadtgrundrisses (Abb. 1). Die Häuser bilden die nördliche Begrenzung der Brunnenstraße. Diese verläuft parallel zur großen, den nordwestlichen Arm des Achsenkreuzes bildenden Rietstraße. Zwischen den beiden Straßen verläuft die gleichfalls in West/Ost-Richtung orientierte Webergasse. An der nördlichen Seite der Webergasse stehen auf tiefen Baugrundstücken die Rückgebäude der zur Rietstraße orientierten Baustrukturen, während im Süden die Nebengebäude der zur Brunnenstraße ausgerichteten Parzellen aufgereiht sind. Heute sind alle drei untersuchten

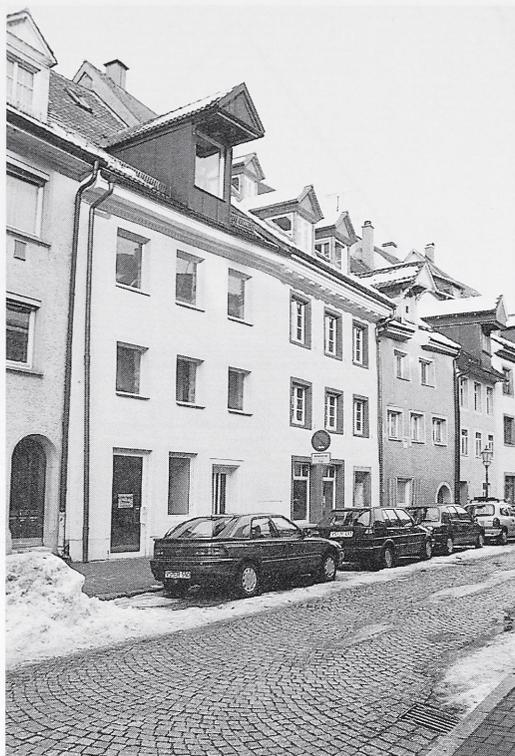
Abb. 2: Villingen, Brunnenstraße. Straßenansicht der Gebäude Nr. 32, 34 und 36 (von rechts nach links).

Den Ausgangspunkt zur Skizzierung der bis in das hohe Mittelalter reichenden Bauabfolge bildet das mittige Gebäude Brunnenstraße Nr. 34 (Abb. 2). Wie bei allen Häusern in der Brunnenstraße handelt es sich um einen traufständig ausgerichteten Massivbau, der mit den angrenzenden Nachbarbauten gemeinsame Brandwände besitzt. Zu den jüngsten Bauteilen des mittigen Gebäudes gehören große Teile der rückwärtigen, wie auch der straßenseitigen Traufwand (Abb. 3). Beide Wände sind im wesentlichen das Ergebnis einer um das Jahr 1832d erfolgten Gebäudemodernisierung. Bei diesen Arbeiten wurde durch die Erneuerung der Südwand eine mit dem Nachbarhaus Nr. 32 gemeinsame Straßenflucht erreicht, während durch die Sanierung der Rückwand im Norden offensichtlich eine bis dahin aufgetretene Verformung der ehemals an gleicher Stelle stehenden Vorgängerwand behoben werden sollte. Notwendig wurden die Arbeiten an den beiden Traufwänden auch für das neue Dach. Das Altdach war wohl abgängig und wurde durch ein neues, an der Rücktraufe um eine Ebene angehobenes Dachwerk ersetzt. Dabei wurde das ausgeführte Dachprofil offensichtlich bewußt so gewählt, um sich mit der rückwärtigen Anhebung an die Dachquerschnitte der beiden Nachbarbauten angleichen zu können.

Wird die vorgestellte Reihenbebauung in dieser Hinsicht ausgewertet, so können die aus der Haustürlage ableitbaren Vermutungen zur Bau- und Siedlungsstruktur eindrucksvoll nachvollzogen werden. Bei allen drei Gebäuden liegt der Hauszugang im Osten und die Kaminanlage im Westen. Beide Einrichtungen fixieren so für den gesamten Baukomplex eine einheitlich ausgerichtete, planerischen Gesichtspunkten unterworfenen Innenstruktur. Parallel dazu erhält auch die durch die Bauforschung ermittelte Bauabfolge ihre logische Begründung. Danach ist der Besitzer des Gebäudes Nr. 32 ohne Zweifel als Initiator der lokalen Steinbebauung anzusprechen. Diese Aussage gilt offensichtlich nicht nur für die nach Westen orientierte Bauentwicklung, sondern auch für das östlich an das Nr. 32 angrenzende Gebäude Nr. 30. Dessen Hauseingang ist unmittelbar neben das Nachbarhaus Nr. 32 gesetzt, so daß sich für den Zeitpunkt des Neubaus eine bauliche Anlehnung an den bestehenden Bau im Westen vermuten läßt (Abb. 2).

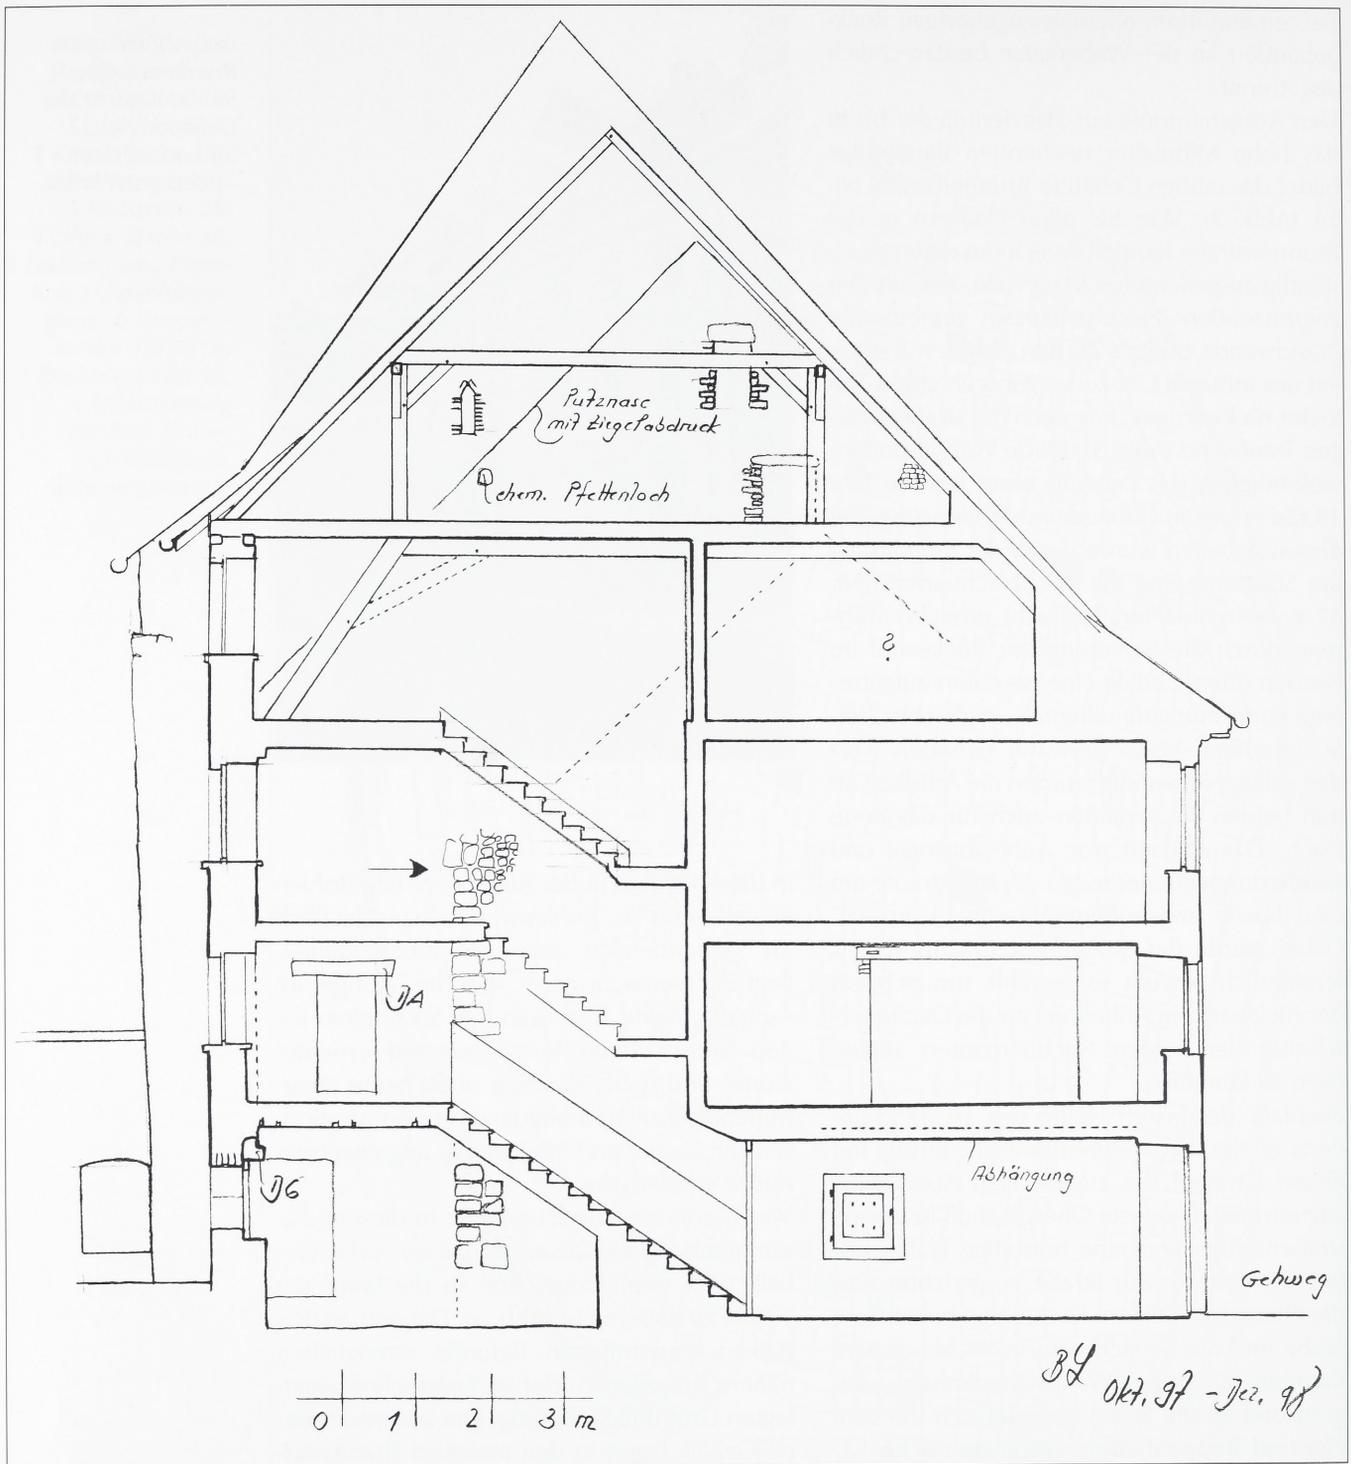
Abb. 3: Villingen, Brunnenstraße 34. Querschnitt mit Blick auf die Brandwand zu Haus Nr. 32, Bestand 1998. Der Pfeil markiert die vermutete Dachtraufe des ältesten Steinbaus.

Werkstatt mit Feueranlage angegliedert war. Innerhalb der verbleibenden Erschließungsachse sind Hauszugang, Treppenlauf und rückwärtiger Hofausgang ausreichend genau belegt. Von besonderer Bedeutung ist hierbei der zwischenzeitlich vermauerte Hofausgang (Abb. 3 u. 5). Er besitzt einen in Backstein gesetzten Spitzbogen. Ein mächtiges Sturzholz

Trotz dieser Lücken dokumentiert die in vielerlei Hinsicht weitgehend anonyme Bauphase einen wichtigen Aspekt der lokalen Baugeschichte. Erkennlich ist dies an der mit Haus Nr. 32 gemeinsamen Brandwand (Abb. 3 u. 5). Die über die gesamte Haustiefe reichende Massivwand besteht aus zwei verschiedenzeitigen Mauerwerksabschnitten. Im wesentlichen sind es drei Befunde, durch die sich ein älterer, straßenseitig liegender Mauerabschnitt recht deutlich von einer später angesetzten Verlängerung abgrenzen läßt. Ca. 3,30 m vor dem rückwärtigen Gebäudeabschluß markieren grob bearbeitete Hausteinquader den ursprünglichen Abschluß eines an der Straße stehenden Gebäudes. Neben dem klar definierten Mauerabschluß sind es aber auch die deutlich versetzten Mauerfluchten, welche durch den verschleifenden Ansatz der rückwärtigen Verlängerung kaschiert wurden und somit erst auf den zweiten Blick erkennbar sind. Besondere Aufmerksamkeit verdient auch die Verschiedenartigkeit der Mauerstrukturen. Während die rückwärtige Verlängerung mehrheitlich aus gelben Sandsteinen gemauert wurde, sind im älteren straßenseitigen Abschnitt auffallend viele grob bearbeitete Hausteine aus extrem hartem und stark kristallinem Sandstein verbaut. Im Vergleich zum wilden Fugenbild des jüngeren Ansatzes sind sie konsequent mit einheitlichen Lagerfugen gesetzt und ergeben so ein klar strukturiertes Schichtmauerwerk. Es ist im wesentlichen das Zusammenspiel von Mauerstruktur und oben datierter Bauabfolge, welches die zeitliche Einordnung des straßenseitigen Mauerabschnittes in die erste Hälfte des 13. Jahrhundert begründet. Nähere Aussagen zu diesem Baukörper sind in erster Linie aus dem rückwärtigen Mauerabschluß ableitbar. Sind es im Bereich der Gründungsebene noch groß dimensionierte Quadersteine, so werden sie nach oben hin

Es dauerte bis in das frühe 14. Jahrhundert, bis der auf der Parzelle des Hauses Nr. 32 stehende Steinbau hinsichtlich seiner Höhenentwicklung überflügelt wurde (Abb. 3). In dieser Hinsicht sind offensichtlich zwei über dem Dachprofil der Westwand des Kernbaus gelegene Fensteröffnungen zu interpretieren. Deren Nischenlaibungen sind in Backsteinen gesetzt, Natursteine bilden den Nischensturz. Die Fensternischen gehören ohne Zweifel zu dem auf dem Grundstück des Hauses Nr. 34 errichteten Gebäude, dessen östlicher Abschluß auf der alten Giebelwand des Kernbaus aufgemauert wurde. Die eingehende Untersuchung des unverputzten Mauerwerks läßt die Aussage zu, daß die untere der beiden Öffnungen zeitgleich mit der etwas oberhalb angelegten zweiten Öffnung ist und somit zu der oben beschriebenen, um das Jahr 1318d durchgeführten Baumaßnahme gehört. Zu diesem Zeitpunkt wurde auf dem Grundstück von Haus Nr. 34 ein dreigeschossiger Steinbau errichtet, dessen eigene Bautiefe die des östlichen Nachbarbaus um ca. 3,3 m übergreift. Dazu mußte die gemeinsame Brandwand nach Norden verlängert werden, wobei der schon oben beschriebene Versprung offensichtlich in Kauf genommen wurde. Durch den leicht verzogenen Versatz sitzt die ange-setzte Mauer um knapp 30 cm – d. h. um etwa einen Schuh – versetzt auf dem eigenen Grundstück. Ein Vorgang mit den Konsequenzen, daß die eigene Nutzfläche etwas schmälert und die im Vergleich von Anfang an

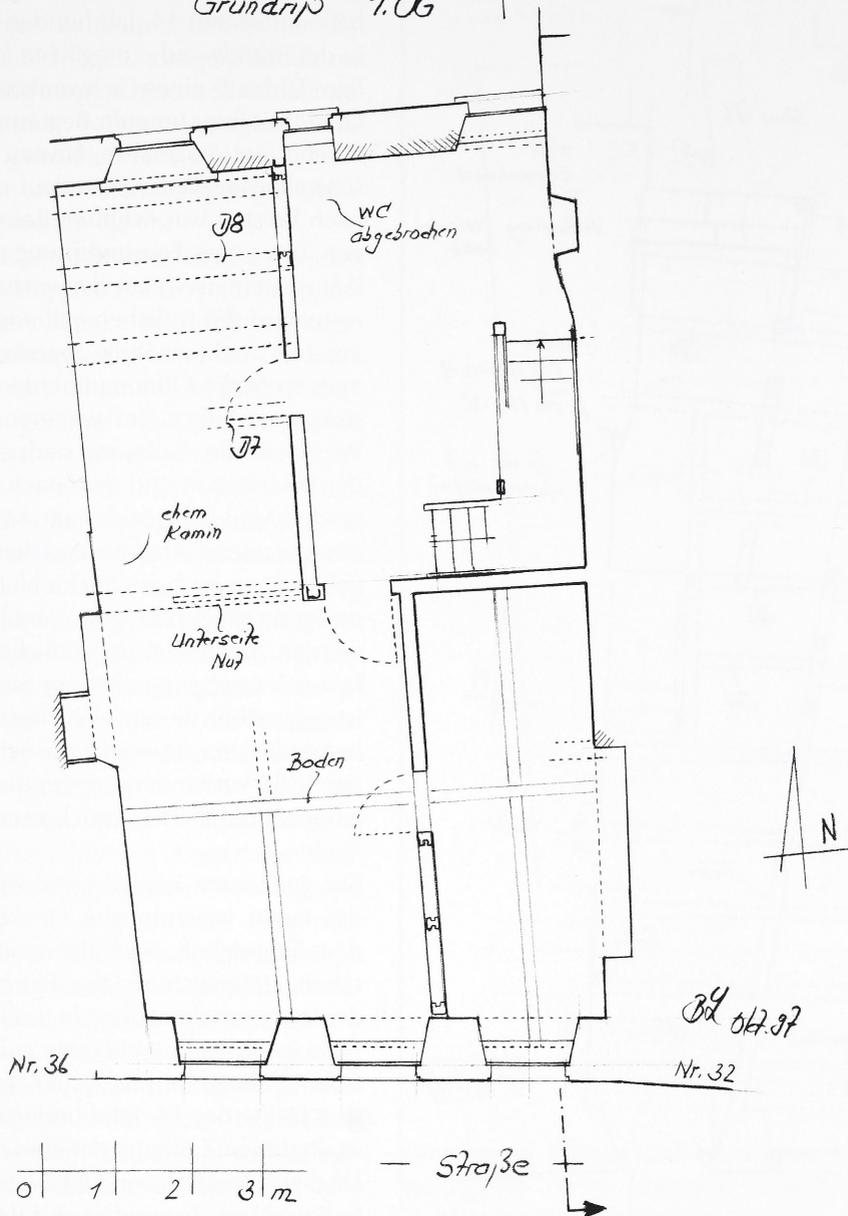
Villingen, Brunnenstraße 34  
Grundriß 1.OG

Abb. 4: Villingen, Brunnenstraße 34. Grundriß 1. Obergeschloß, Bestand 1997. Das Gebälk über der Küche und der mit unterseitiger Nut ausgeführte Balken innerhalb der Trennwand zur Stube datieren in die Jahre um 1384d.

Ebenfalls der ersten Hälfte des 19. Jahrhunderts ist die vorhandene Innengliederung mit einem Großteil der zugehörigen Ausstattung zuzuordnen. Das erste Obergeschoß ist in eine straßenseitige und eine hofseitige Hälfte unterteilt (Abb. 4). Zur Straße ausgerichtet sind die ehemals mit einem Kachelofen beheizbare Stube und die benachbarte, nicht beheizbare Kammer mit großer Wandschränknische. Angrenzend an die Stube befindet sich die vom Flur und Treppenhaus abgegrenzte Küche.

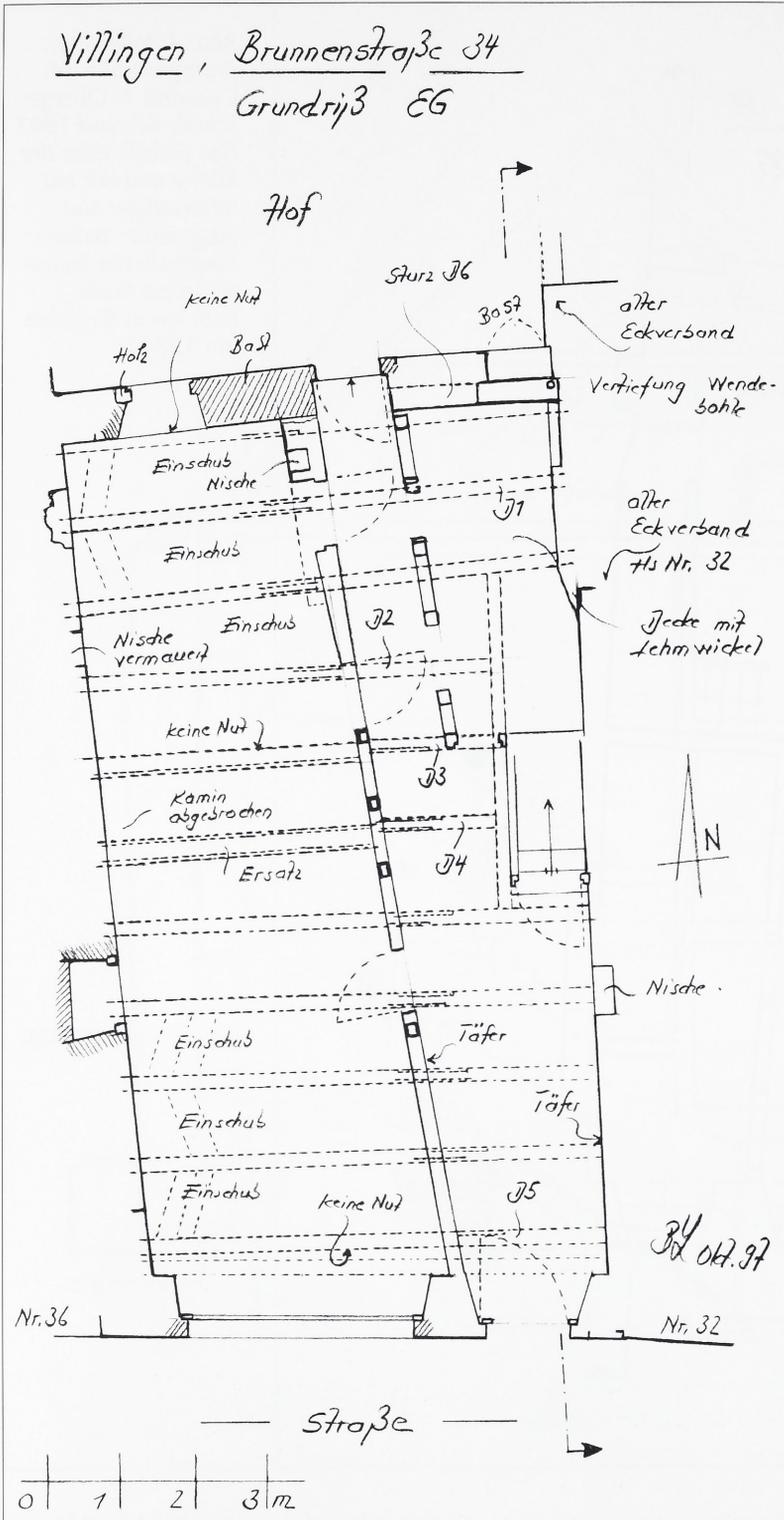
Abb. 5: Villingen, Brunnenstraße 34. Grundriß Erdgeschoß, Bestand 1997. Die Deckenbalken aus den Jahren um 1384d besitzen seitliche Nuten mit unterschiedlichen Längen. Im Nordosten das vermauerte Hofportal mit Sturzholz und nischenartigem Rücksprung zum Öffnen der Türe.

Von besonderer Bedeutung ist in diesem Zusammenhang die Tatsache, daß auch das Gebälk über dem Erdgeschoß in die Jahre um 1384d zu datieren ist (Abb. 5). Die dort an den Balken angetroffenen Befunde ermöglichen nähere Aussagen zu der im Erdgeschoß angelegten Grundrißgliederung. Das aufgenommene Gebälk lagert in den massiven Brandwänden und besitzt in seitlich ausgearbeiteten Nuten noch Reste eines alten, diagonal verlegten Bretteinschubes. Diese offensichtlich auf Sicht gearbeitete und auch als Isolierung zu sehende Art der Deckenausbildung war nicht über der gesamten Grundrißfläche des Erdgeschosses ausgeführt. Erkennbar ist dies durch die unterschiedlichen Nutlängen, über die sich dann auch der damalige Erdgeschoßgrundriß weitgehend rekonstruieren läßt (Abb. 6).

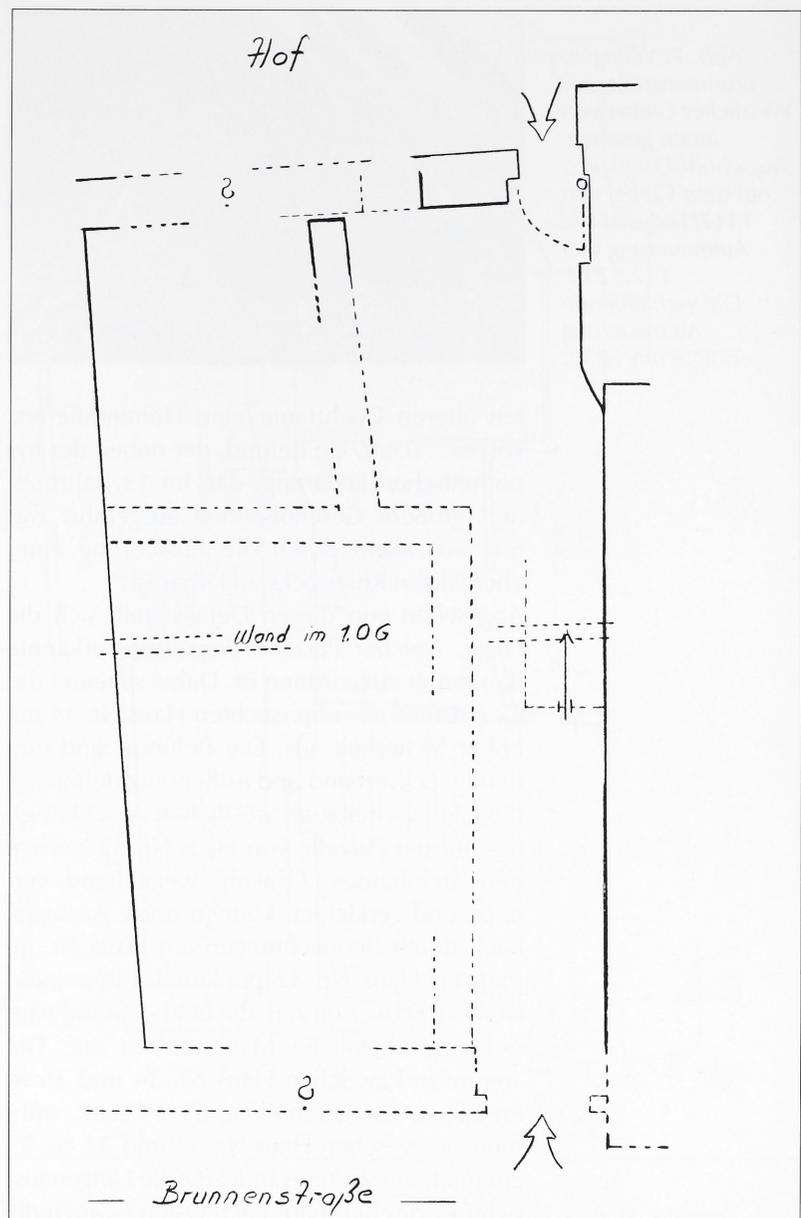
Abb. 6: Villingen, Brunnenstraße 34. Rekonstruktion des Erdgeschoßgrundrisses um 1384d anhand der unterschiedlichen Nuttlängen am Erdgeschoßgebälk (vgl. dazu Abb. 5).

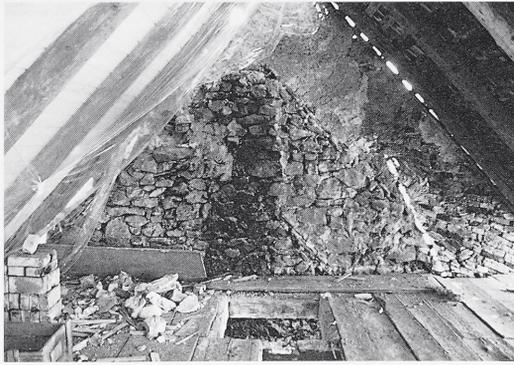
Abb. 7: Villingen, Brunnenstraße 34. Westlicher Giebel von innen gesehen. Ausschnitt Dachspitz. Auf dem Giebel von 1317/18d sitzt die Aufmauerung von 1322/23d. Die verbleibende Aufmauerung erfolgte um 1832.

Zeitgleichheit mit den verbauten Dachhölzern auch das zugehörige Dachprofil, das mit gleichen Proportionen auch am gegenüberliegenden Brandgiebel ablesbar ist (Abb. 7).

Da die rückwärtige Dachfläche des asymmetrischen Dachquerschnittes das wenige Jahre ältere Dachprofil von Haus Nr. 34 überragte, mußte die verbleibende Lücke durch eine Aufmauerung auf den Altgiebel geschlossen werden (Abb. 7). Dazu wurden die auf der

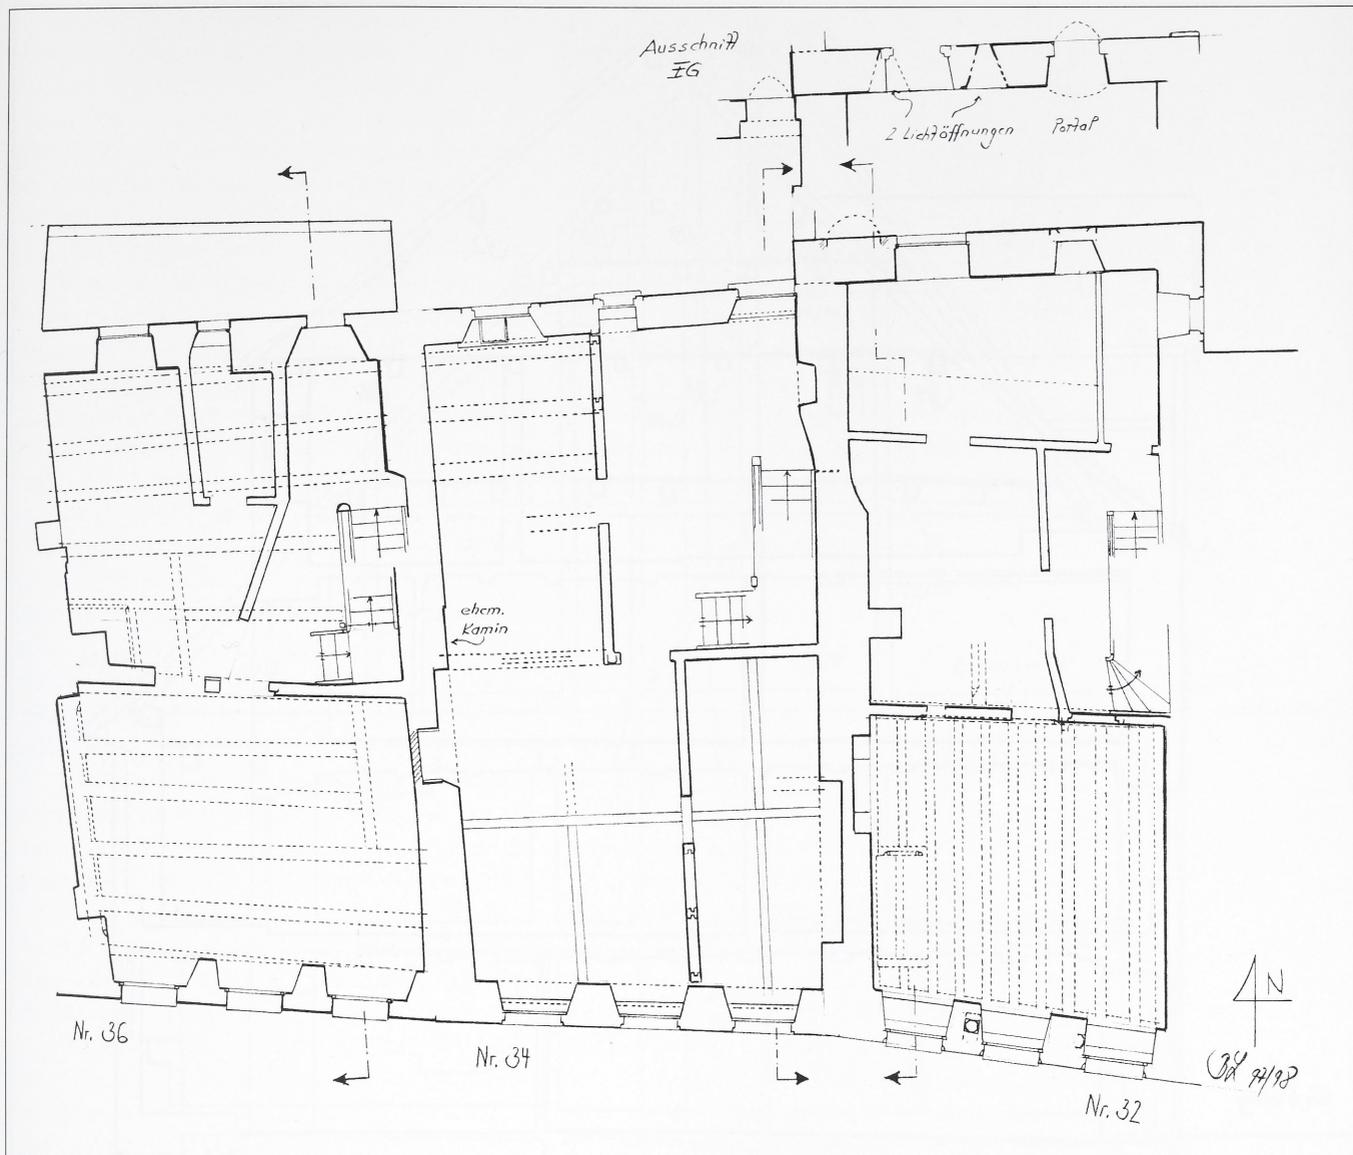
Abb. 8: Villingen, Brunnenstraße 32–36. Grundriß 1. Obergeschoß, Bestand 1998. Oberhalb von Haus Nr. 32 ist die nördliche Rückwandabwicklung im Erdgeschoß dargestellt. Darin zwei nachweisbare Lichtschlitze und ein in Sandstein gesetztes Portal mit Spitzbogensturz.

bendecke die älteren Spuren überdeckt bzw. vernichtet. Generell bleibt jedoch anzumerken, daß trotz aller Veränderungen die spätmittelalterliche Ausgangssituation mit straßenseitiger Stube und rückwärtiger Küche bzw. Freifläche grundsätzlich erhalten blieb und noch heute recht deutlich ablesbar ist (Abb. 8). Interessant ist der Einbau von zwei Nutzungsebenen im Dachraum. Er datiert um 1383/84 und gibt damit einen Hinweis auf die zur gleichen Zeit am Nachbarhaus Nr. 34 durchgeführten Umbauten. In diesem Zusammenhang ist auch auf die nachträglich ausgebrochenen Verbindungen innerhalb der gemeinsamen Brandwand hinzuweisen. Sie sind zwar heute wieder vermauert, artikulieren aber einen Zwischenzustand, in welchem beide Gebäude eventuell besitzrechtlich zusammengehörten. Das von Haus Nr. 36 bekannte Dachprofil ist in Villingen keine Ausnahme. Im Gegenteil, neben Sattel- und Pultdächern gehört die als gekapptes Pultdach bezeichnete Dachform mit zu den am meisten praktizierten Lösungen. Diese Variation des Dachprofils wurde auch auf der Parzelle Nr. 32 bei dort um 1351/52d vorgenommenen Baumaßnahmen ausgeführt. Zu diesem Zeitpunkt wurde der alte Steinbau des 13. Jahrhunderts aufgegeben bzw. in einen annähernd doppelt so großen Baukörper integriert. Wie sein westlicher Nachbar, so wurde auch der Neubau an der Straßenseite dreigeschossig ausgeführt. War wenige Jahrzehnte zuvor schon Haus Nr. 34 beträchtlich nach hinten verlängert worden, so zog nun der östliche Nachbar nach und überbot die vorgegebene Tiefe um eine Mauerstärke (Abb. 8). Mit dieser ihm eigenen Rückwand setzte er sich stumpf hinter die Stirnfläche der westlichen Parzellenwand. Diese Maßnahme sollte später im Zusammenhang mit dem Dachschieb erhebliche Verformungen erzeugen. Die Rückwand wurde im Vergleich zum zweigeschossigen Nachbargebäude um eine Ebene höher ausgeführt und bekam den von Haus Nr. 36 bekannten Dachquerschnitt. Damit überragte das Dachwerk das westliche Nachbardach beträchtlich, wodurch im Bereich der Giebelaufmauerung die Anlage einer kleinen, mit einem dreieckigen Backsteinsturz versehenen Belichtungsöffnung möglich wurde (Abb. 10). Im ersten Obergeschoß ist aus jener Zeit die bauzeitliche Stube mit Bretterbalken-Decke und Resten der straßenseitigen Belichtung erhalten. An die Stube schloß sich

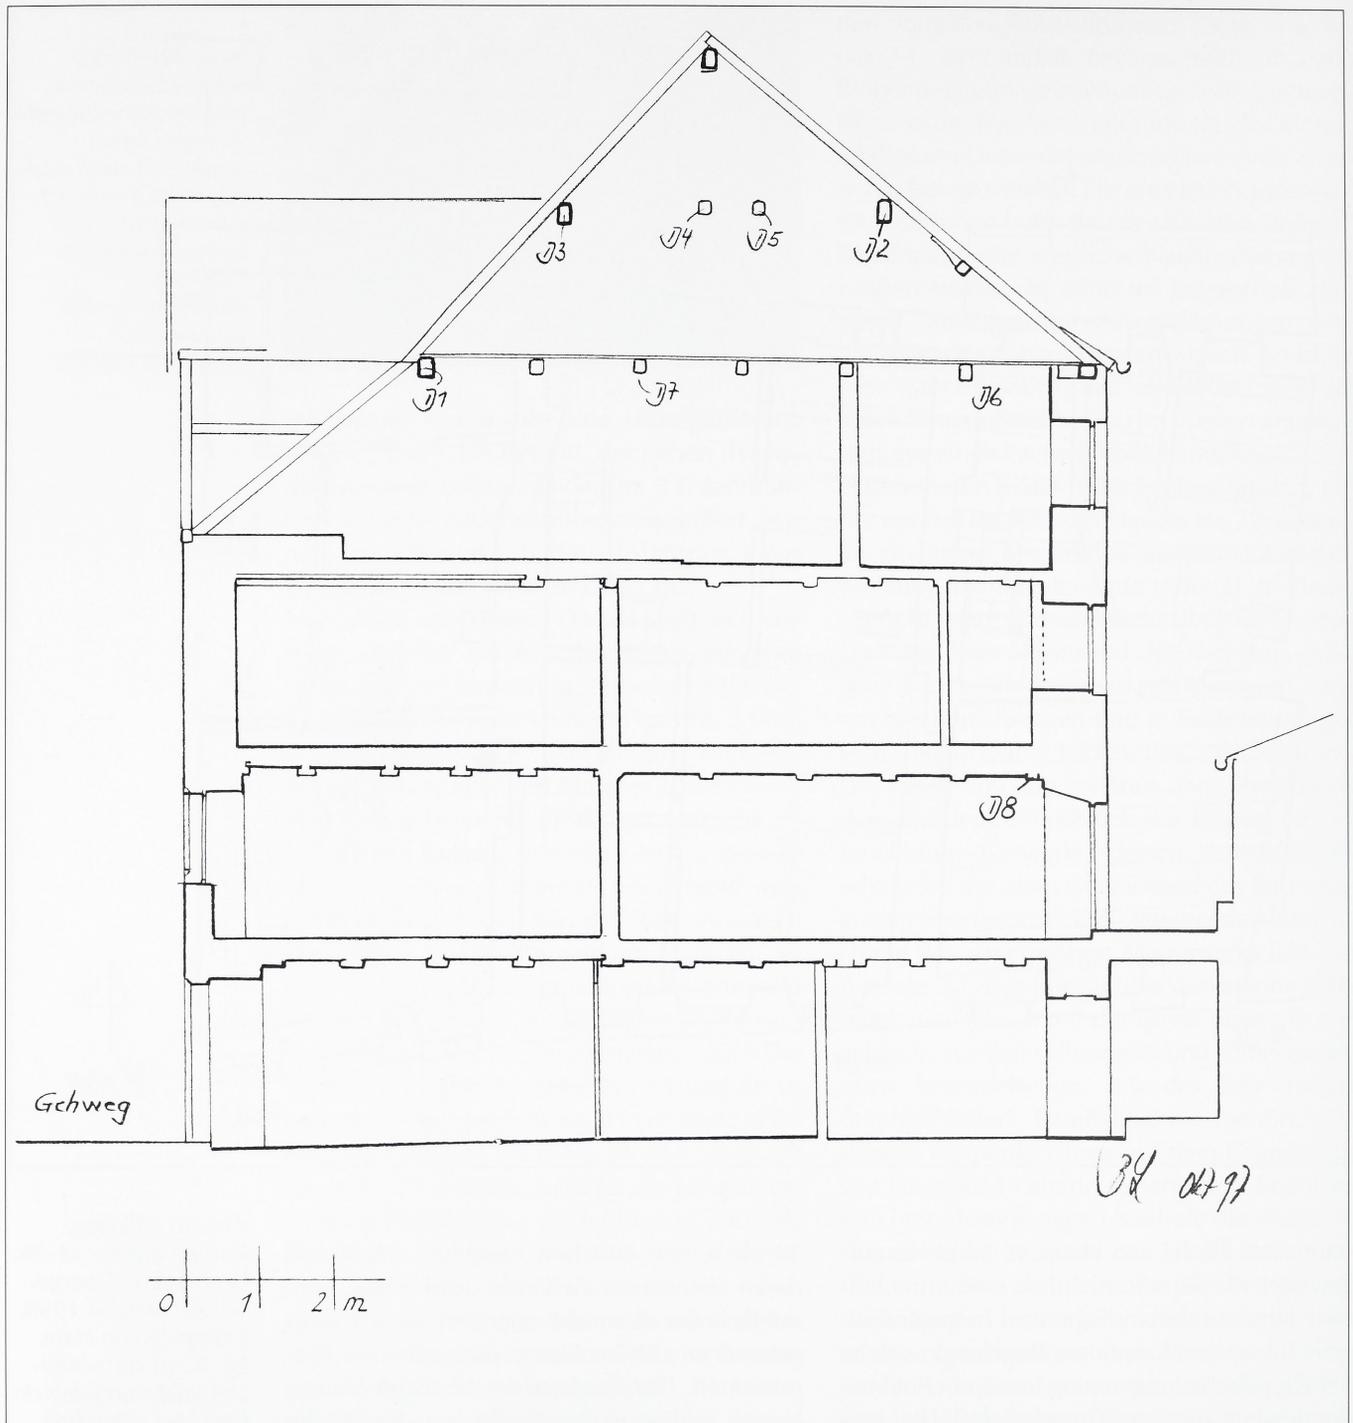
Abb. 9: Villingen,  
Brunnenstraße 36.  
Querschnitt, Bestand  
1997. Der Dachraum  
von 1322/23d war  
ursprünglich ungeteilt.  
Der Einbau der  
Zwischendecke  
erfolgte erst um  
1383/84d.

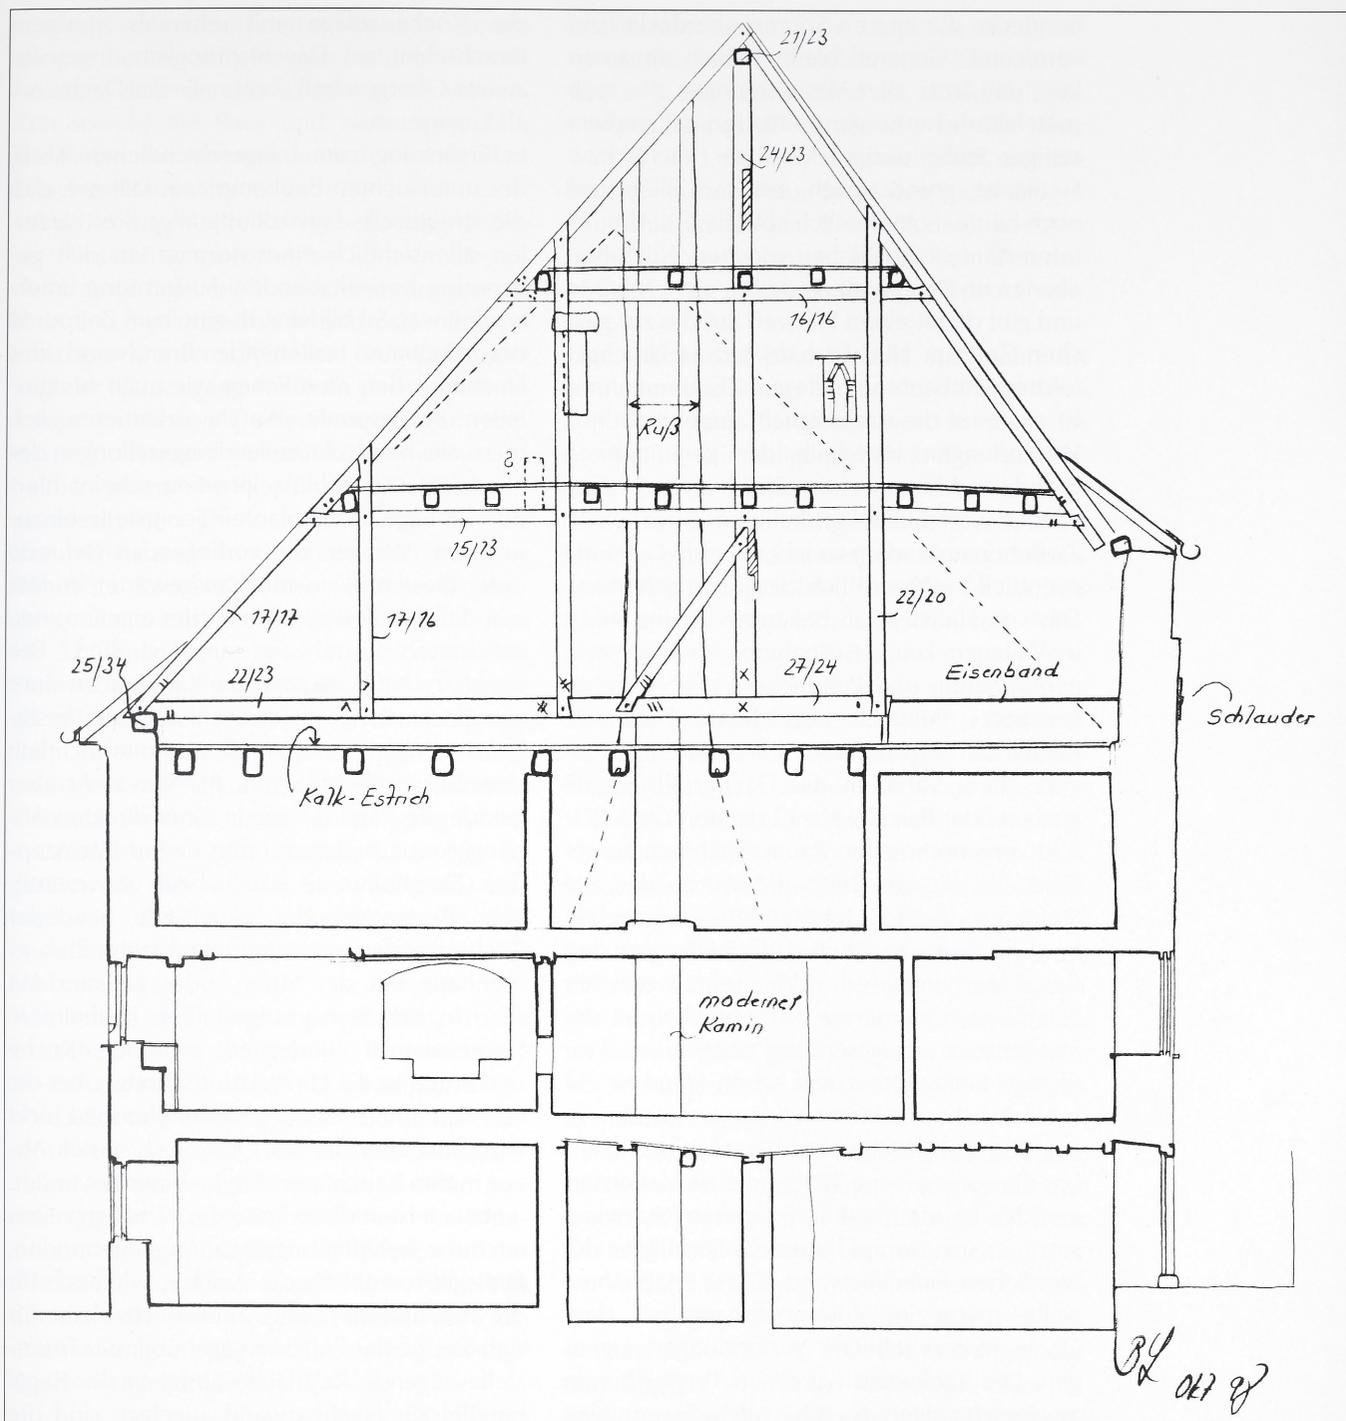
Abb. 10: Villingen, Brunnenstraße 32. Querschnitt, Bestand 1998. Dachwerk und Gebälk datieren in die Jahre 1351/52d. Gestrichelt das Dachprofil des westlichen Nachbardaches und die Aufweitung des ehemaligen Kaminschlotes.

4 In ihrer Höhenlage vom obersten Deckengebälk des Unterbaus abgesetzte Dachwerkstrukturen sind in Villingen die Regel. Vergleiche dazu auch Abb. 10. Dort ist ein ca. 40 cm hoher Kniestock ausgeführt.

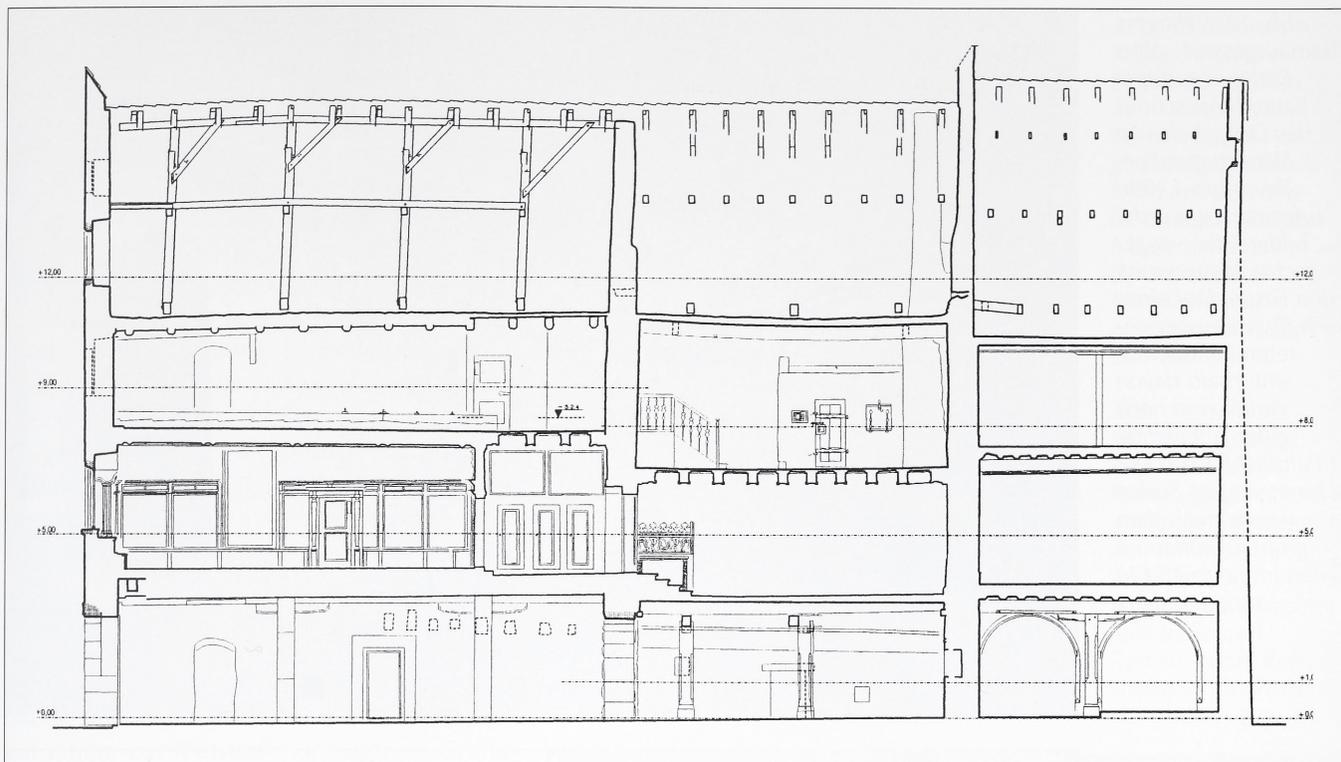
Abb. 12: Villingen, Rathausgasse 1, Altes Rathaus. Längsschnitt, Bestand 1994, ergänzt durch die Balkennester im Erdgeschoß. Aufmaß Stefan King.

Ein annähernd zeitgleicher Massivbau konnte östlich des beschriebenen Baukörpers erfaßt werden. Mit seiner Südwand ist er an den mittig gelegenen Kernbau angebaut (Abb. 12). Der westliche Abschluß ist durch die Abfolge der zugehörigen Balkennester innerhalb der Südwand erahnbar und konnte 1997 durch eine archäologische Sondage bestätigt werden.<sup>7</sup> Eine im Jahr 1998 erfolgte Untersuchung der Münsterplatzfassade ergab für die Bebauungssituation der verbleibenden Grundstücksfläche ein interessantes Ergebnis. Im südlichen Abschnitt ist über dem im Erdgeschoß eingewölbten Raum ein nach Osten ausgerichteter Fenstererker angelegt. Nach der Entfernung des Außenputzes stellte sich heraus, daß das Vorhandensein eines Erkers an dieser Stelle bis weit in das 13. Jahrhundert zurückverfolgt werden kann; wobei jedoch der Erker ursprünglich entgegengesetzt zur heutigen Richtung, nämlich nach Westen hin, ausgerichtet war. Demzufolge war zu Beginn des 13. Jahr-

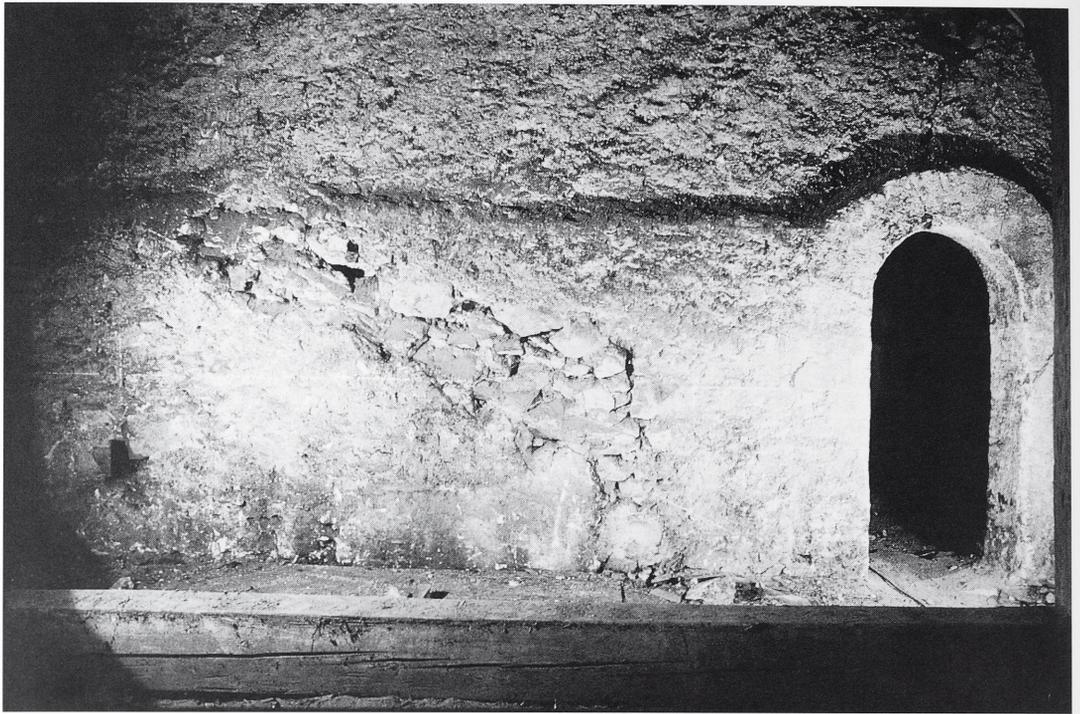
Abb. 13: Villingen, Rathausgasse 1, Altes Rathaus, mittlerer Bauteil. Ausschnitt des Ostgiebels von Westen gesehen. Bevor um 1289d aufgemauert wurde, bildete die waagerechte Mauerkrone den Firstverlauf eines nach Osten ausgerichteten Pultdaches. Unterhalb davon verlief eine nach Süden abfallende Pultdachfläche. Der Durchgang im Süden wurde nach dem großen Umbau im Osten im Jahre 1342d ausgebrochen.

hunderts die heute unbebaute Fläche östlich des Giebels bebaut, während an Stelle des heute eingewölbten Baukörpers westlich der Giebelscheibe eine Freifläche vorhanden war. Gerade letztere Aussage läßt sich hervorragend in den am Rathauskomplex gewonnenen Bebauungsablauf einbinden. Dazu ist es notwendig, auf die im Dachbereich offen liegenden Baubefunde näher einzugehen. Im ersten Dachstock ist die gemeinsame Trennwand der beiden im Erdgeschoß herausgestellten Kernbauten einsichtig. Sie besitzt eine waagrecht verlaufende Mauerkrone. Darunter ist an der Westseite der Dachanschlag für eine nach Süden abfallende Dachfläche erhalten (Abb. 13). Ungeachtet der Frage, ob die im Dach auswertbare Massivwand der gleichen Zeitebene wie im Erdgeschoß zuzuordnen ist, können daraus wichtige Befunde zur Siedlungsstruktur des südlichen Münsterviertels abgeleitet werden: Vor dem um 1289d datierten Umbau zum Rathaus und der damit auf die Mauerkrone erfolgten Aufmauerung lassen sich zwei

Pultdachbauten fixieren. Der westliche Bau besaß eine nach Süden geneigte Dachfläche, während das Dach des östlich der Brandmauer errichteten Gebäudes nach Osten abfiel, die waagerechte Mauerkrone also den First des Ostbaues bildete. Die rekonstruierte Dachausrichtung korrespondiert mit dem archäologisch festgelegten östlichen Gebäudeabschluß und mit der über die ursprüngliche Erkerausrichtung belegten Freifläche. Während so für die älteste Parzellenstruktur des Ostbaues eine breite, bis zum Ostgiebel reichende Ausdehnung zu fixieren ist, kann dergartiges für den angrenzenden Westbau nur vermutet werden. Dagegen lassen sich an ihm überzeugende Spuren zur siedlungsstrukturellen Ausgangssituation ablesen. So sprechen der an der Südseite gelegene Eingang im Erdgeschoß und das nach Süden abfallende Pultdach eine eindeutige Sprache. Bei dem westlich der Brandmauer errichteten Pultdachgebäude handelte es sich um das Rückgebäude auf einem zur Rietstraße orientierten Grundstück. Mit dem gleichzeitig erbauten Rückgebäude im Osten schlossen beide die tiefen Baugrundstücke nach Norden hin ab und bildeten so den baulichen Abschluß an der als Nebengasse zu bewertenden Rathausgasse. Der Schwerpunkt der Parzellenbebauung lag an der Rietstraße. Hier waren die Hauptgebäude errichtet. Obwohl bislang keine genaueren Untersuchungen erfolgten bzw. jüngere Umbauten die alten Strukturen überlagern oder vernichteten, kann diese Aussage durch viele Indizien untermauert werden. So läßt sich beispielsweise für den östlichen Parzellenteil im Bereich des Hauses Rietstraße 16 ein ca. 7,50 m tiefer, an der Rietstraße liegender Kernbau erschließen. Ob dieser schon die Parzellenteilung manifestiert, oder ob an seiner Ostseite noch eine Durchfahrt zum rückwärtigen Nebengebäude freibleib, ist unbekannt. Was die westliche Parzelle angeht, so war das dortige Gebäude Rietstraße 20 eine der ersten Adressen der mittelalterlichen Stadt. Den archivalischen Quellen zufolge befand sich hier die Trinkstube des Villingener Patrizates, die zur Keimzelle für den später im rückwärtigen Hofraum errichteten Rathausbau wurde. Damit sprechen auch hier Bauherrschaft und bauliche Befunde des späten 13. Jahrhunderts für eine ursprünglich ungeteilte Großparzelle. Über diese Indizien hinaus sind es aber auch genau fixierbare Baubefunde, die

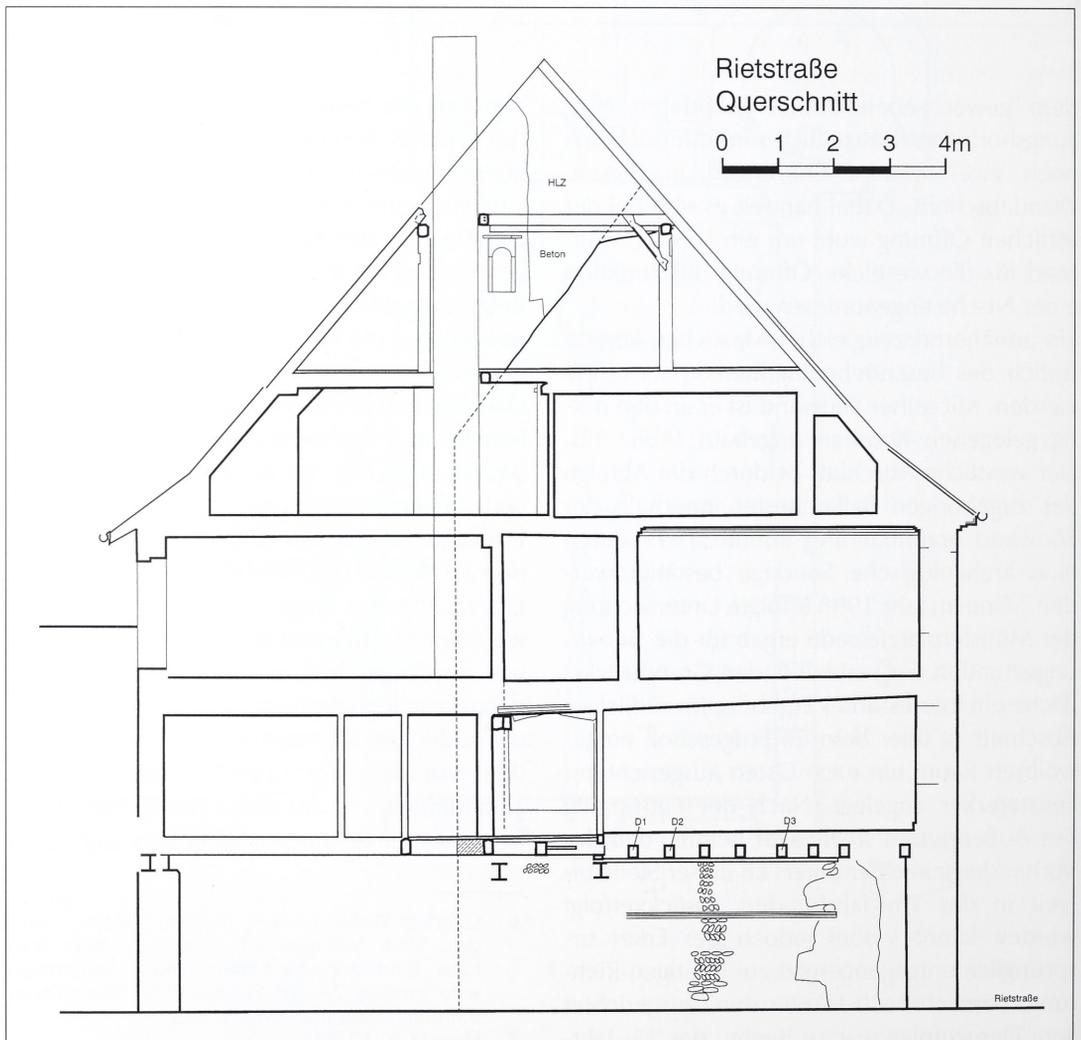
Abb. 14: Villingen, Rietstraße 28. Querschnitt mit Blick auf die Brandwand zu Haus Nr. 26. Das Gebälk über dem Erdgeschoß stammt aus den Jahren 1192/93d, während das älteste erkannte, auch über den gegenüberliegenden Giebel rekonstruierbare Bauprofil wohl erst in das 13. Jahrhundert zu datieren ist.

an der generellen Aussage zur lokalen Siedlungsstruktur keinen Zweifel lassen. Der älteste Beleg für eine straßenseitige Ausrichtung der Hauptgebäude konnte in dem wenige Schritte entfernten, schon oben erwähnten Bereich des Gebäudes Rietstraße 28 erkannt werden (Abb. 14). Dessen steinerner Kernbau datiert um 1192/93d und ist offensichtlich zeitgleich mit dem östlich angrenzenden Gebäude Nr. 26 errichtet worden. Beide Gebäude komplettieren das Bild der für Villingen typischen Parzellenbebauung, bei dem das Anwesen Obere Straße 25 als klassischer Vertreter der straßenseitigen Hauptbebauung und rückwärtigen Nebenbebauung zu nennen ist (Abb. 15). Durch die Zusammenfassung aller baulichen Befunde läßt sich so zwischen der Schulgasse im Westen und dem Rathaus im Osten die Anordnung von fünf großen, zur Rietstraße orientierten Baugrundstücken erschließen (Abb. 16).

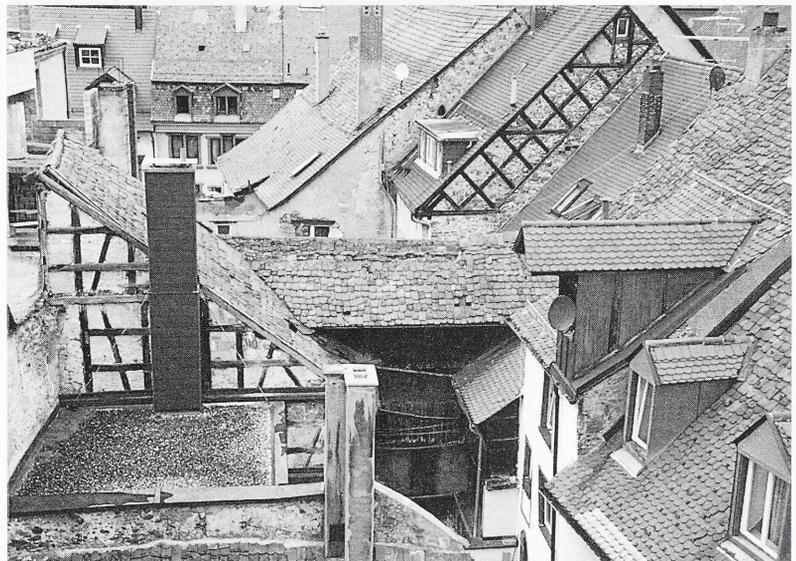
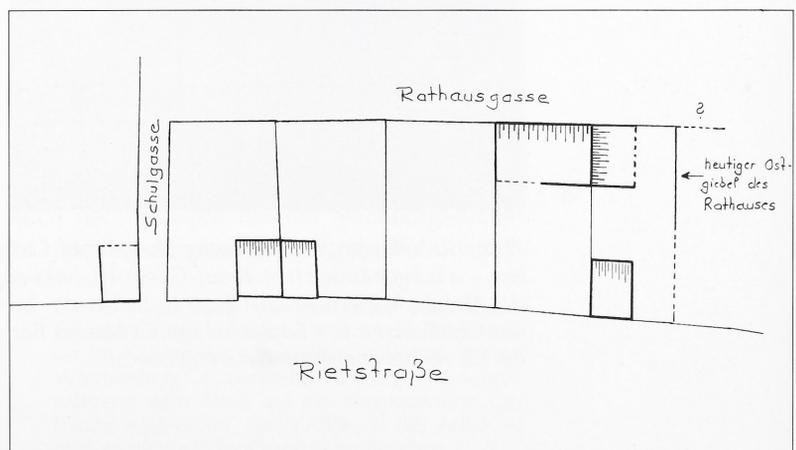
Abb. 15 (oben): Villingen, Obere Straße 25. Blick in den Hofraum. Im Westen das rückwärtige Pultdachgebäude. Es ist mit dem straßenseitigen Hauptgebäude durch einen an der nördlichen Parzellenwand angelehnten Galeriebau verbunden.

Abb. 16 (unten): Villingen, Eckbebauung Rietstraße/ Rathausgasse. Ansätze der bislang vorliegenden Befunde zur Parzellen- und Baustruktur zwischen Rietstraße und Rathausgasse, Rekonstruktion des Zustandes um 1210.
