# Städtische Bau- und Siedlungsstrukturen in Südwestdeutschland am Beispiel Villingen

Burghard Lohrum

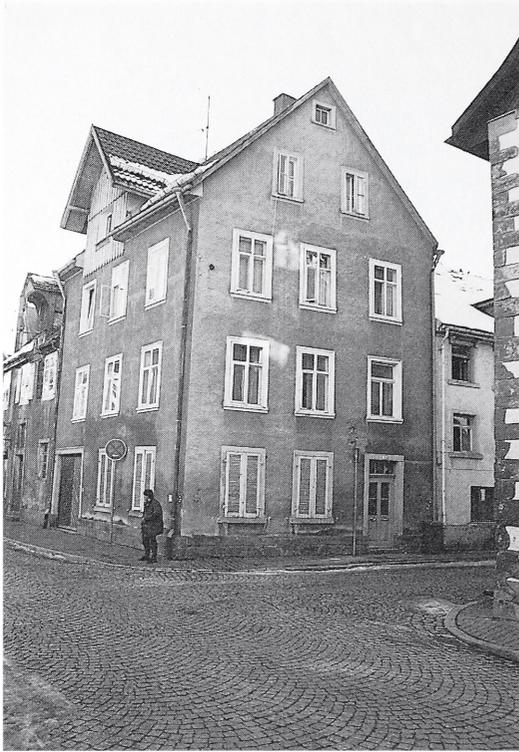
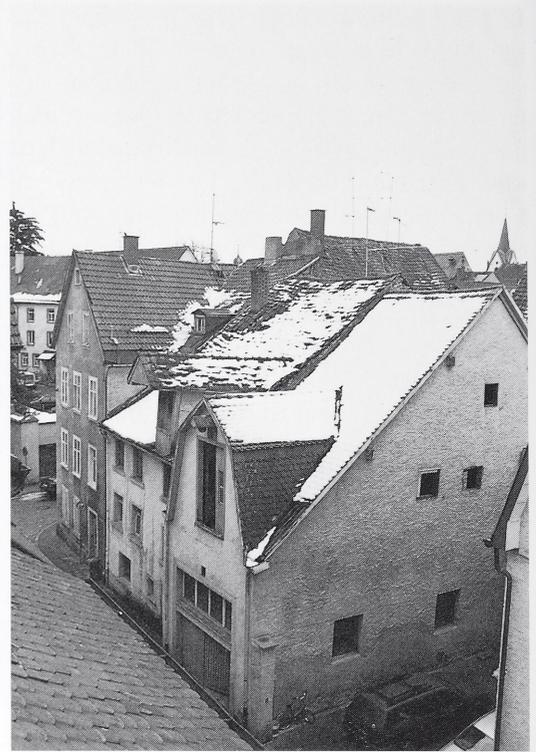
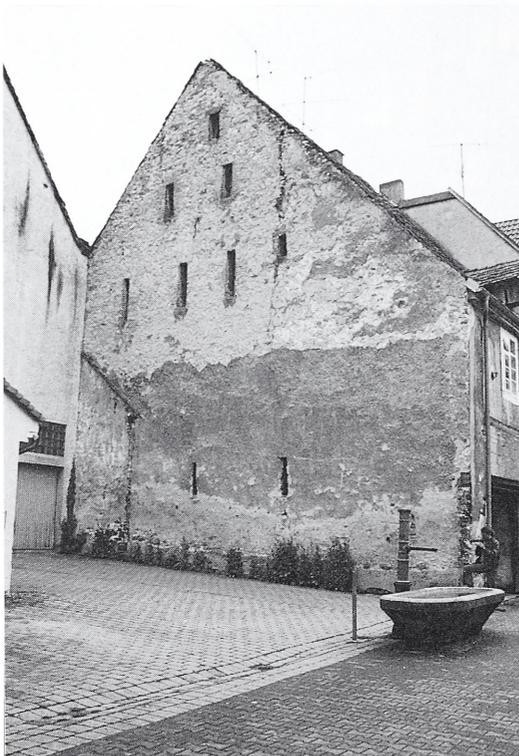
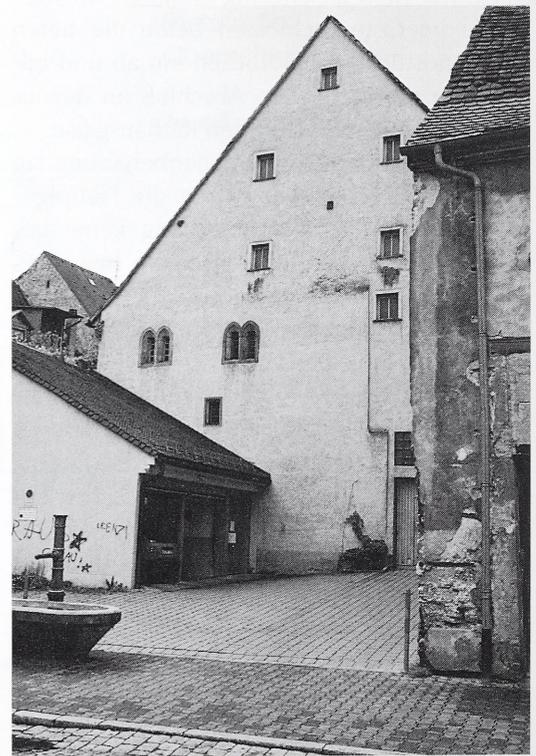
Abb. 17: Villingen, Eckbebauung Hans-Kraut-Gasse/Bärengasse. Von links nach rechts, oben nach unten. – a Eckgebäude Hans-Kraut-Gasse 10, links angrenzend das Haus Bärengasse 5, rechts angrenzend das Gebäude Hans-Kraut-Gasse 8, b Gassen- bzw. Eckbebauung Hans-Kraut-Gasse. Im Vordergrund das Gebäude Nr.6, c Südgiebel des Gebäudes Bärengasse 5, d Ostgiebel des Rückgebäudes Bickenstraße 13, rechts angrenzend Bärengasse 5.

Der nachfolgend beschriebene Baukomplex liegt im St.-Clara-Viertel im Nordosten der Villingener Kernstadt (Abb. 1). Begrenzt wird dieser Stadtteil durch die Obere Straße im Westen und der Bickenstraße im Süden. Von ersterer Straße zweigt nach Osten hin die Hans-Kraut-Gasse ab. Sie mündet in die Bärengasse, welche selbst als eine von der Bickenstraße nach Norden abzweigende Seitengasse anzusprechen ist und die zentrale Erschließungsachse des St. Clara-Viertels bildet. Die untersuchten Häuser Hans-Kraut-Gasse 6–10 und das Gebäude Bärengasse 5 bilden die Eckbebauung des südwestlichen Gassenwinkels (Abb. 17a–d).

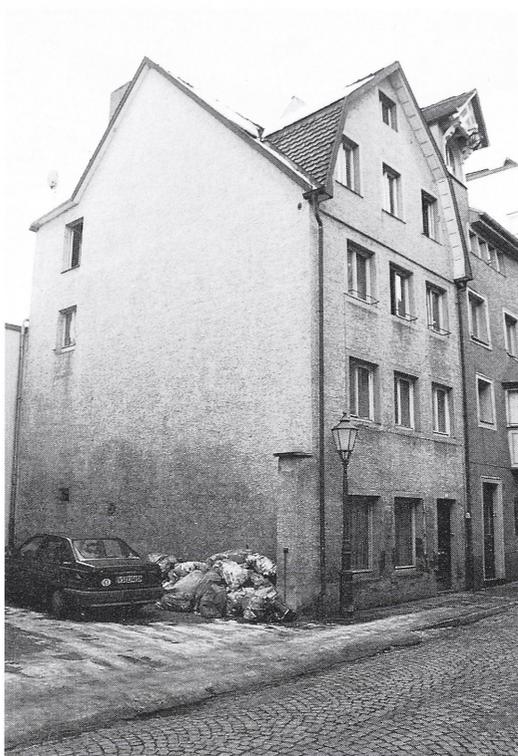
Abb. 18: Villingen, Hans-Kraut-Gasse 4, Ostgiebel. Auffällig die spärliche Durchfensterung zur Baulücke.

Zusammen mit dem Gebäude Hans-Kraut-Gasse 4 (Abb. 18) wurde der gesamte Baukomplex im März 1999 abgebrochen. Obwohl an einigen Stellen einsturzgefährdet und infolge unzähliger Umbauten stark verändert, waren bis dahin viele baugeschichtliche Aussagen erhalten geblieben, so daß trotz der notdürftigen, im zeitlichen Wettstreit mit dem Abriß erfolgten Bauanalyse eine grob fixierbare Bauabfolge möglich wurde. Sie wird durch die bevorstehenden archäologischen Ausgrabungen sicher zu verfeinern sein.<sup>8</sup>

Ob diese Situation auch in das 14./15. Jahrhundert übertragen werden kann, ist insofern fraglich, als das westlich an die Baulücke angrenzende Gebäude Hans-Kraut-Gasse 4 noch bis zuletzt nur eine untergeordnete Durchfensterung aufwies, somit auf einen zu vermutenden Nachbarbau Rücksicht genommen wurde (Abb. 18). Im Dachbereich war an der massiven Brandwand zu Haus Nr. 2 der vorstehende Giebel eines auf einen dreigeschossigen Baukörper zu beziehenden, in diesem Fall gekappten Pultdachprofils erkennbar. Bemerkenswert waren zwei gestaffelte, zu Haus Nr. 4 gehörige und später vermauerte Fensteröffnungen, die eine ältere, offensichtlich tiefer liegende Baustruktur des Nachbarhauses vermuten lassen (Abb. 21). Mit den Fälldaten 1290/91d für das Gebälk über dem ersten Obergeschoß scheint diese Frühphase sowohl zeitlich als auch baulich fixiert zu sein. Die Balken besaßen mit den Ausmessungen von 21 auf 36 cm beachtliche Querschnitte. Das Gebälk war mit großen Abständen von jeweils rund 102 cm parallel zur Gassentraufe verlegt (Abb. 22). Bemerkenswert waren auch die Mauerstrukturen. Im Vergleich zu den ca.

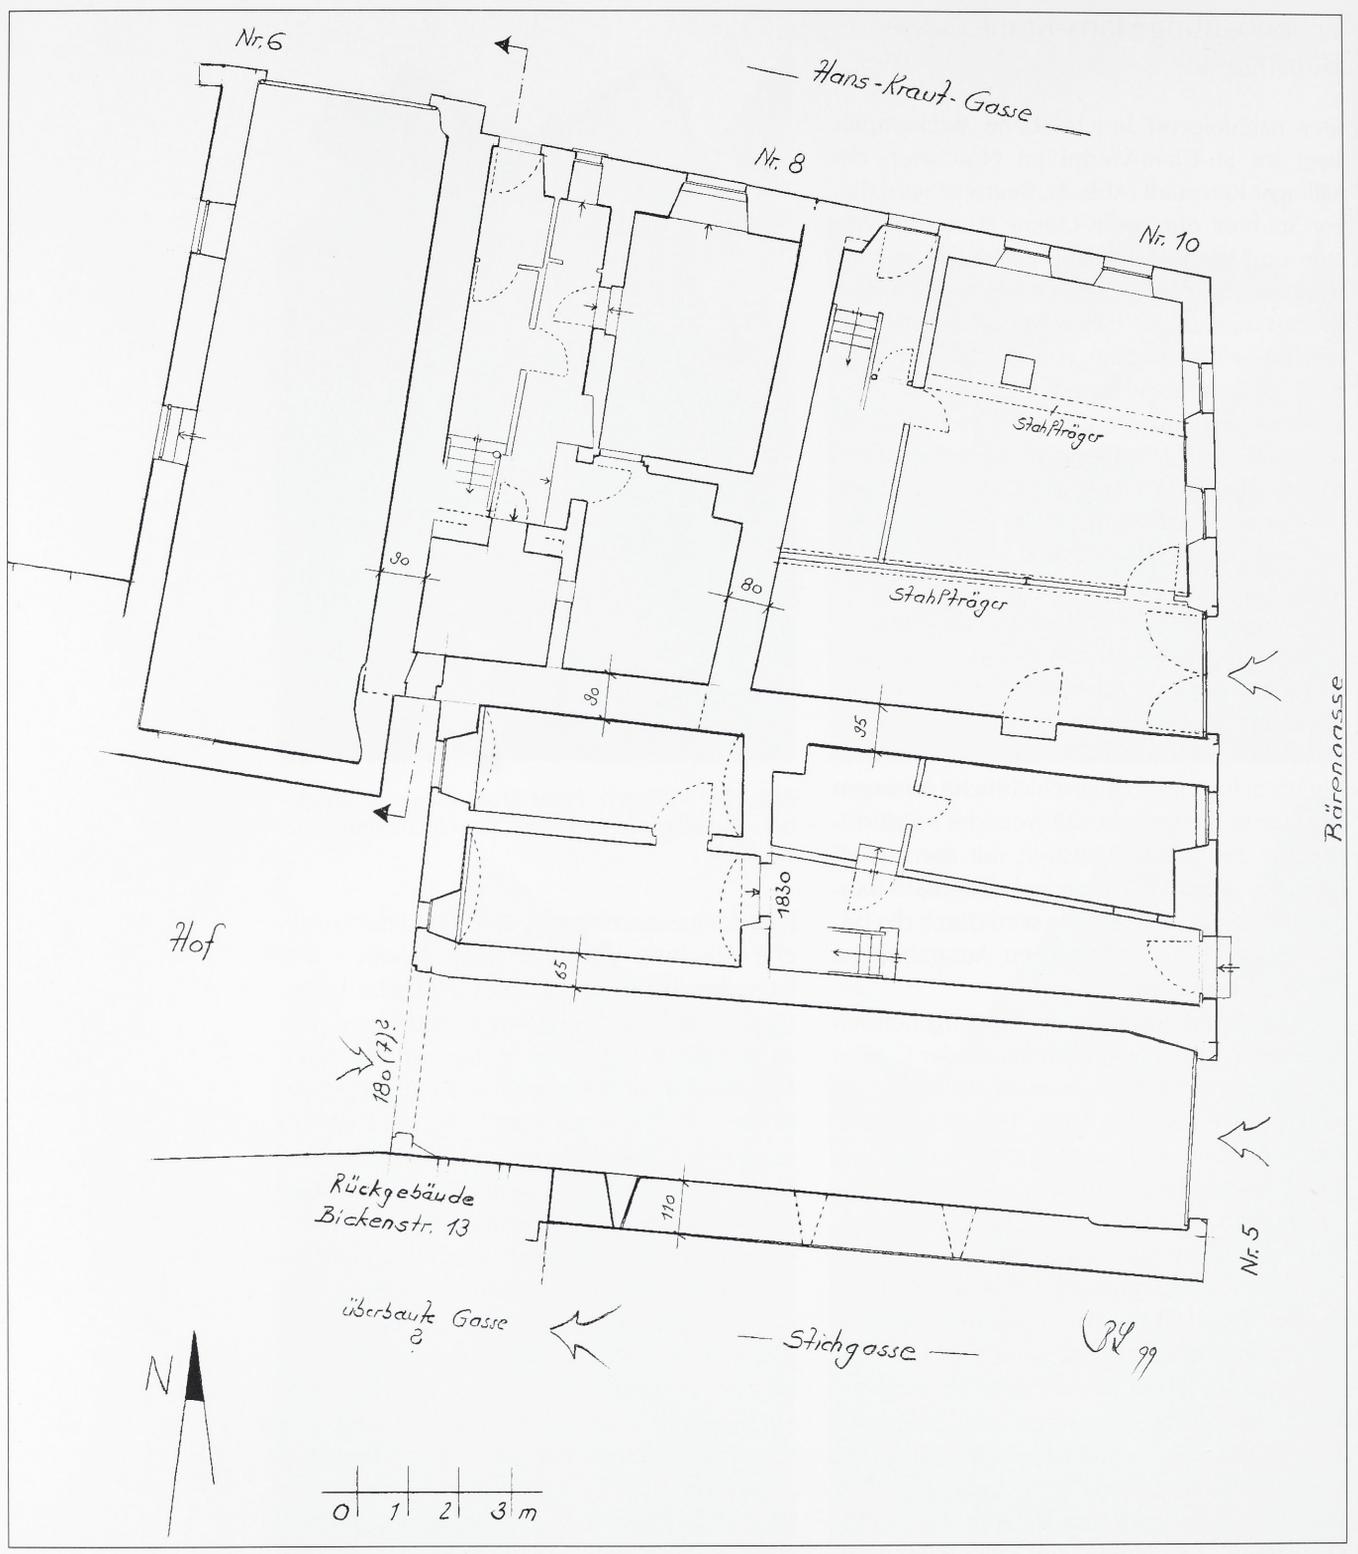
Abb. 19: Villingen, Eckbebauung Hans-Kraut-Gasse/Bären-gasse. Grundriß Erdgeschoß, Bestand 1999.

Als baulicher Ausgangspunkt der aufgehenden Baukörper kann das im Winkel beider Gassen stehende Eckgebäude Hans-Kraut-Gasse 10 angesprochen werden (Abb. 19). Durch mehrere Umbauten radikal verändert, hatten sich zum Untersuchungszeitpunkt nur noch die gemeinsamen Brandwände zum westlichen, bzw. südlichen Nachbarn erhalten. Die ursprünglich wohl anders verlaufenden Gassenfronten wie auch die baulichen Innenstrukturen waren erneuert.

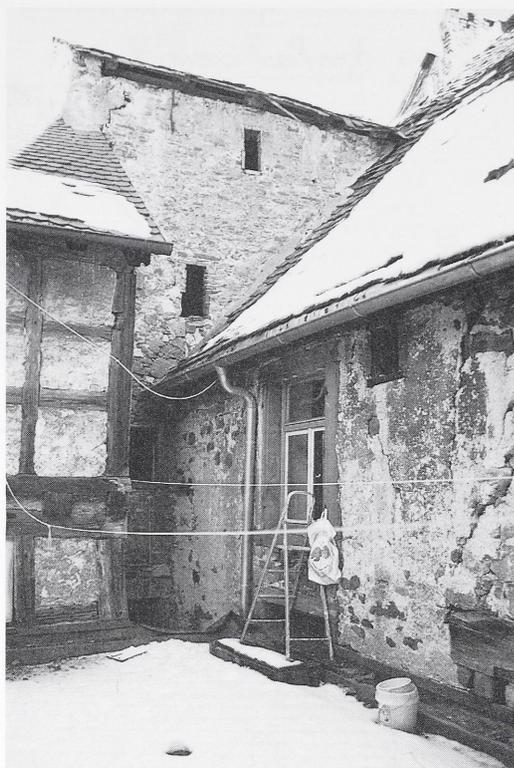
Abb. 20: Villingen, Hans-Kraut-Gasse 8. Die südliche, hoch aufragende Rückwand übergreift die Westwand des Hauses Bäregasse 5. Am rechten Bildrand unten der mächtige Sturz der Durchfahrt in den später überbauten Hofraum. Links der Fachwerkaufsatz des Hauses Hans-Kraut-Gasse 6.

kenschluß war insofern problematisch, da nachgewiesen ist, daß auf dem Südbau analog zur heutigen Situation ein zur Bäregasse traufseitig ausgerichtetes Satteldach ausgeführt war und somit dessen rückwärtige Dachfläche nach Westen hin entwässerte. Der rückwärtige Lückenschluß des Westbaus setzte sich dabei quasi als eine Giebelaufmauerung nach Osten fort (Abb. 20).

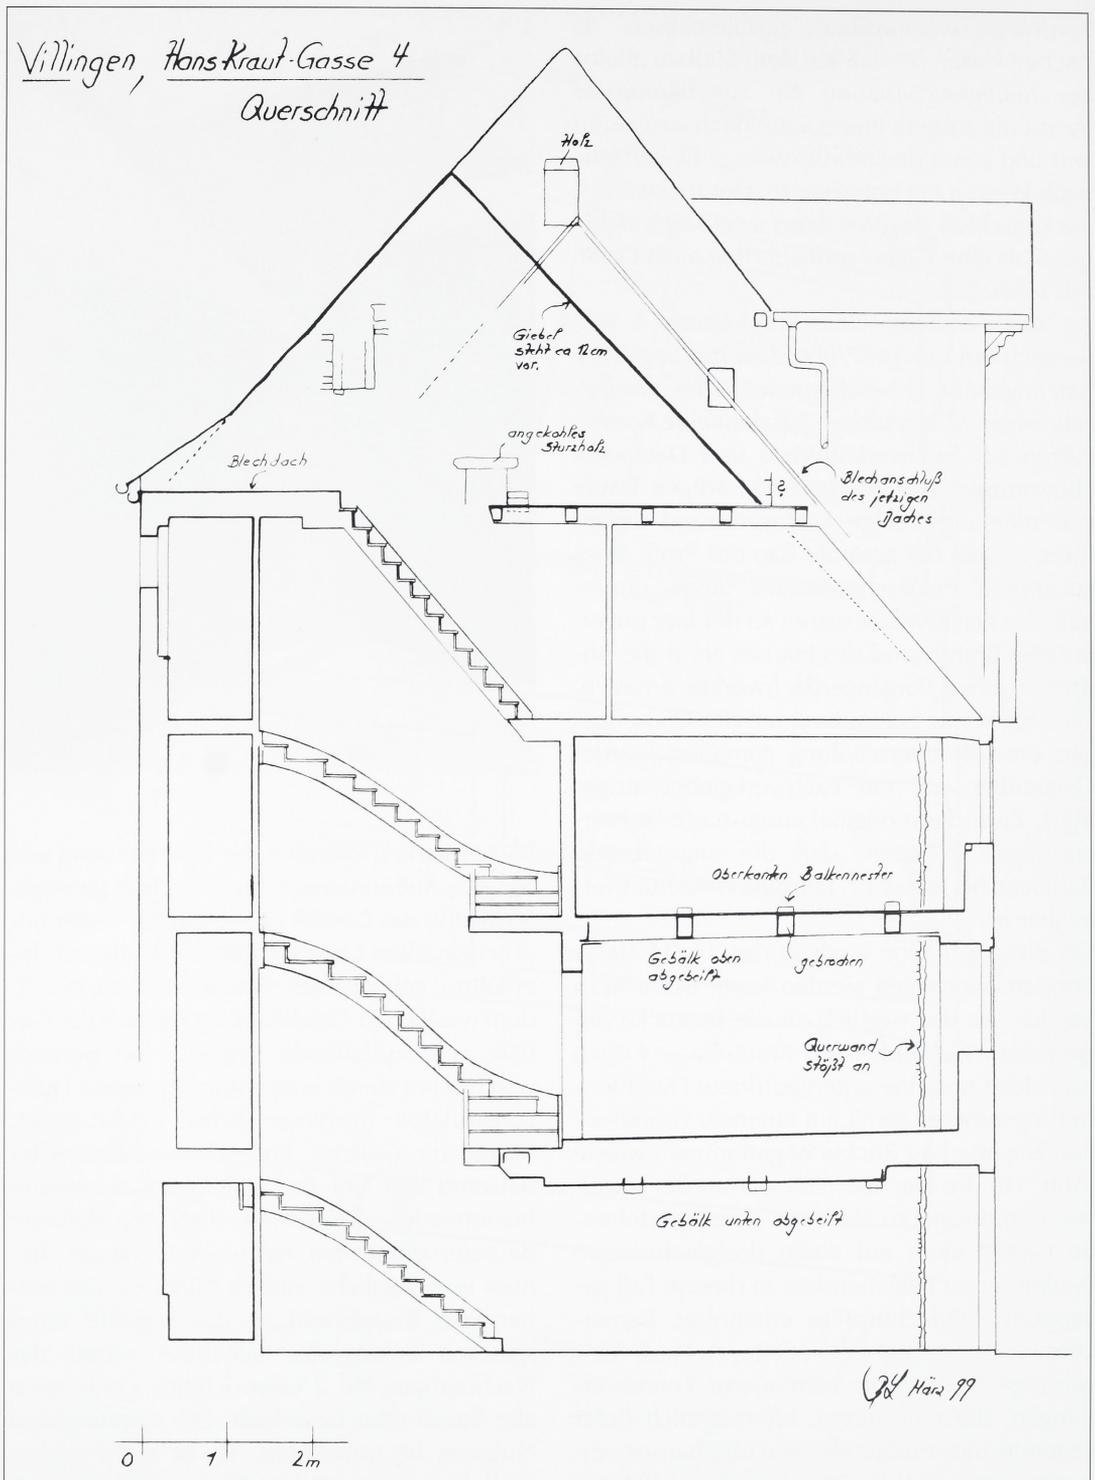
Abb. 21: Villingen, Hans-Kraut-Gasse 4. Querschnitt mit Blick auf die Brandwand zu Haus Nr. 2. Das aus dem 20. Jahrhundert stammende Dach von Haus Nr. 4 war zu diesem Zeitpunkt schon abgebrochen.

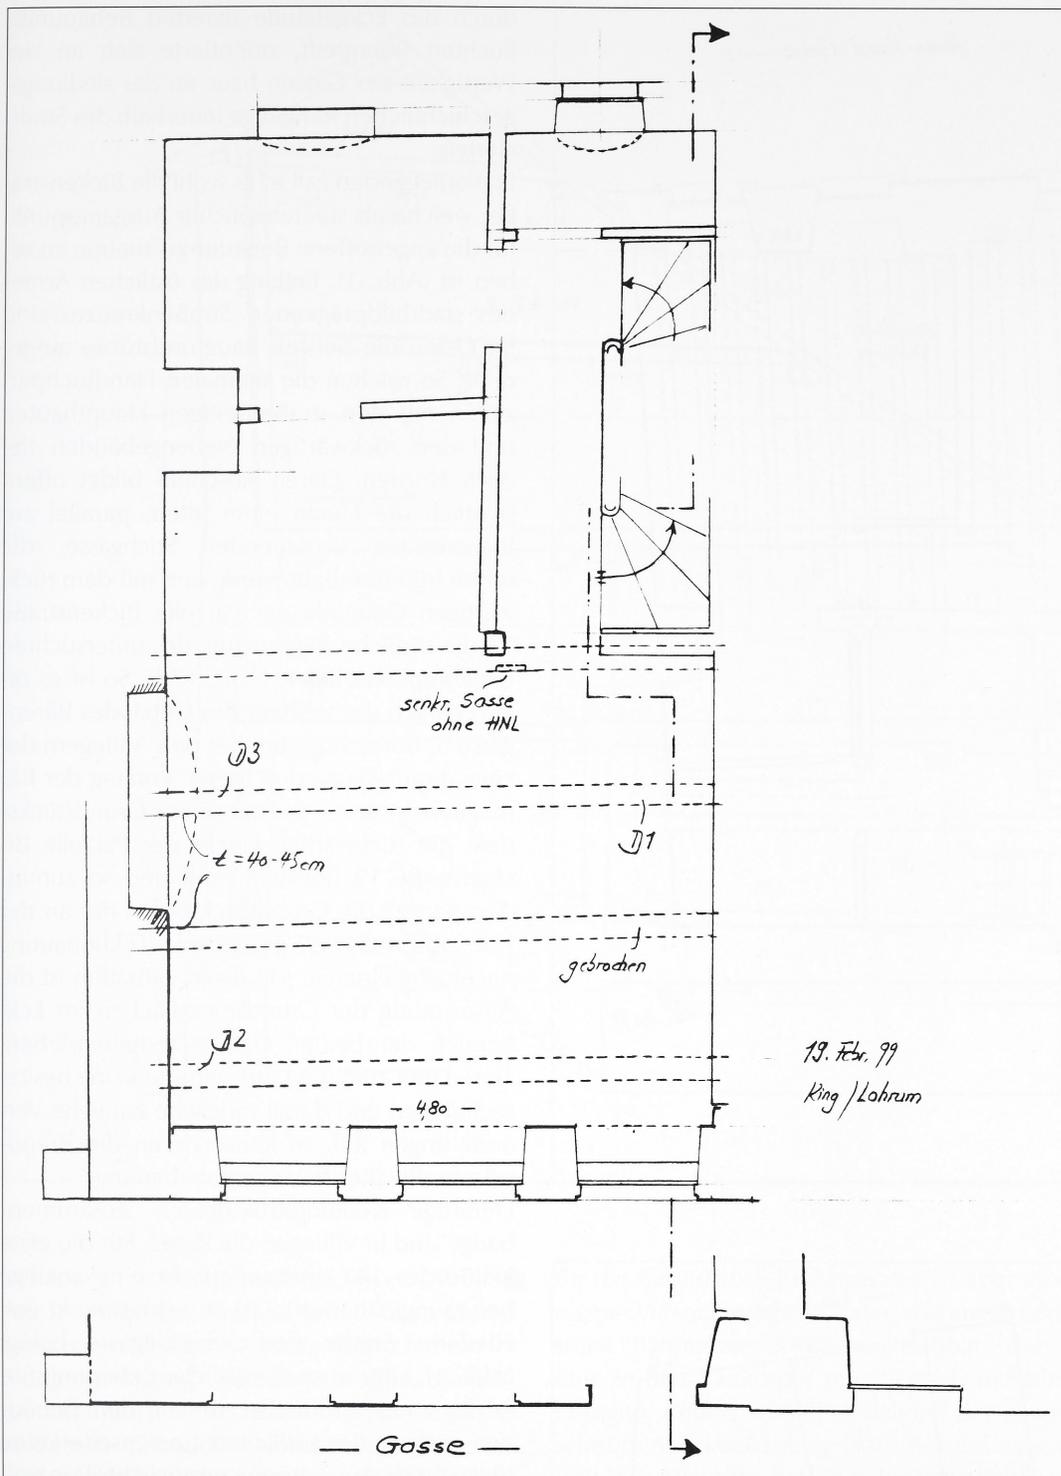
Abb. 22: Villingen, Hans-Kraut-Gasse 4. Grundriß 1. Obergeschoß während des Abbruchs 1999. Darunter die Abwicklung der straßenseitigen Wand im Erdgeschoß. Unten Süden.

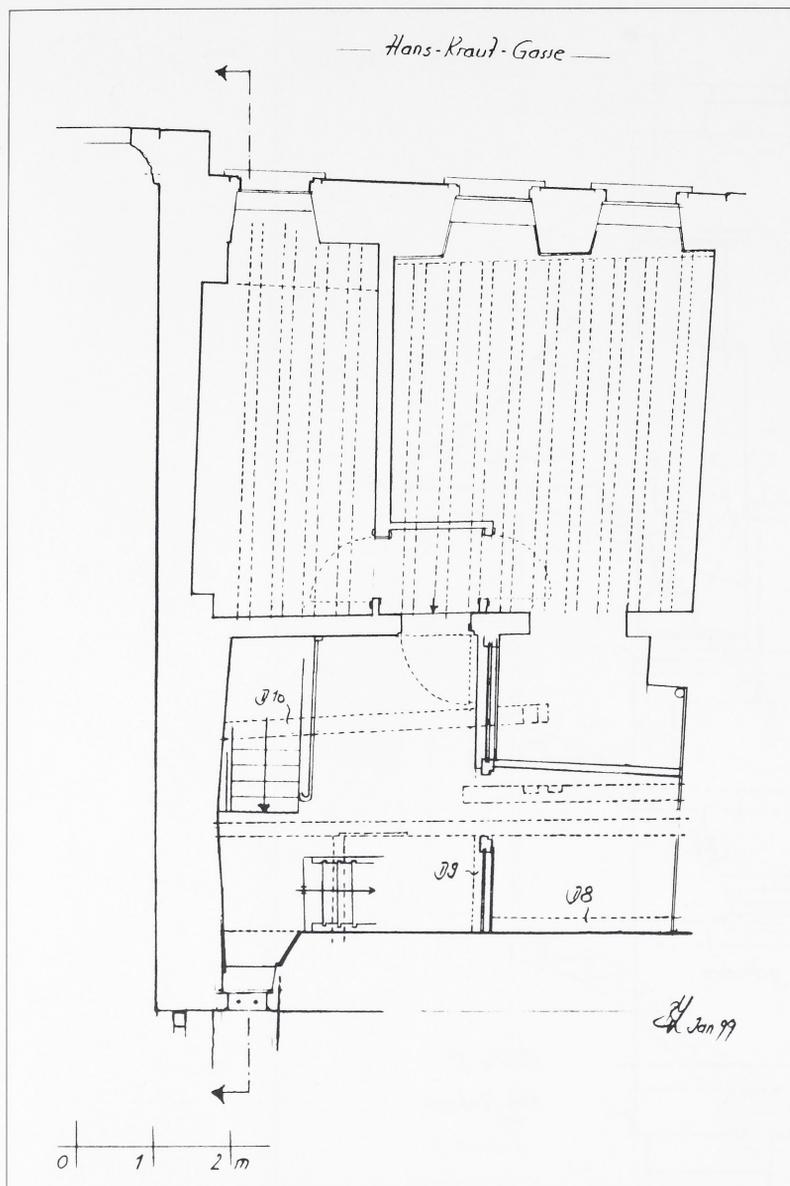
Abb. 23: Villingen,  
Hans-Kraut-Gasse 8.  
Grundriß 1. Oberge-  
schoß, Bestand 1999.

Von allen vorgestellten Häusern besaß allein das Gebäude Hans-Kraut-Gasse 8 noch umfangreiche Bestandteile seiner historischen Innenstruktur (Abb. 23). Sie stammte im wesent-

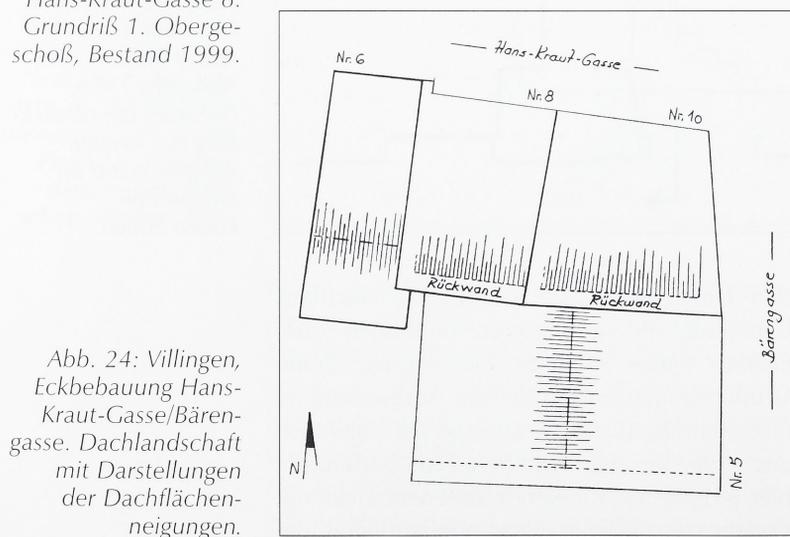
Abb. 24: Villingen,  
Eckbebauung Hans-  
Kraut-Gasse/Bären-  
gasse. Dachlandschaft  
mit Darstellungen  
der Dachflächen-  
neigungen.

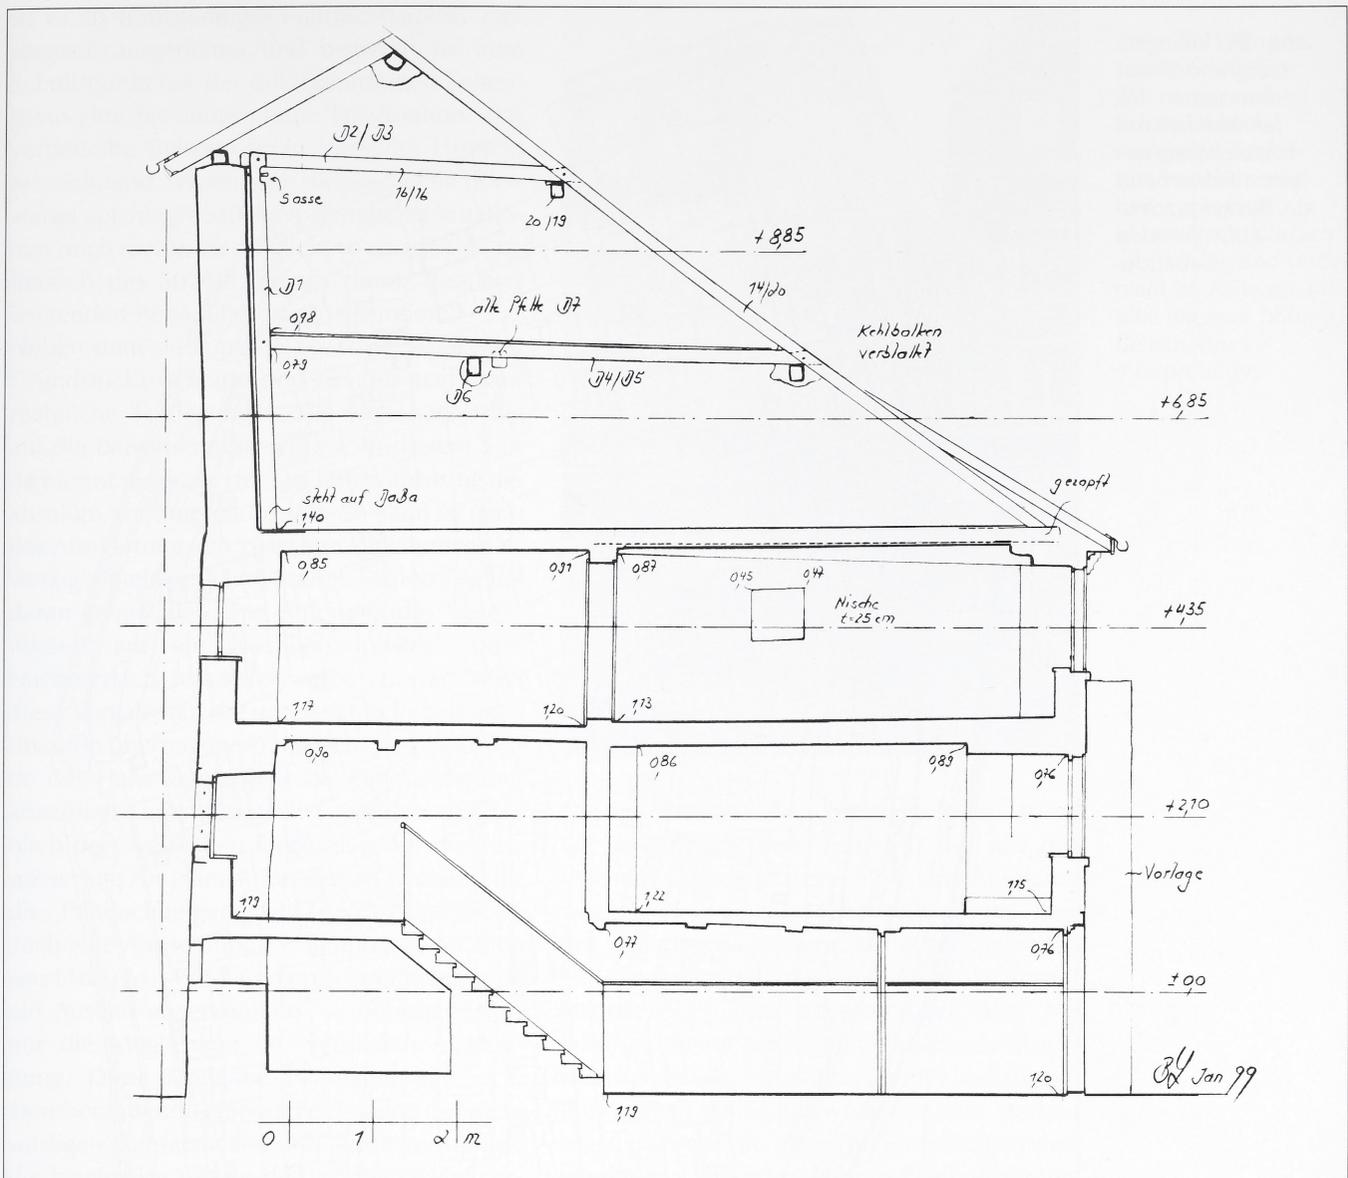
Abb. 25: Villingen, Hans-Kraut-Gasse 8. Querschnitt. Blick nach Westen, Bestand 1999.

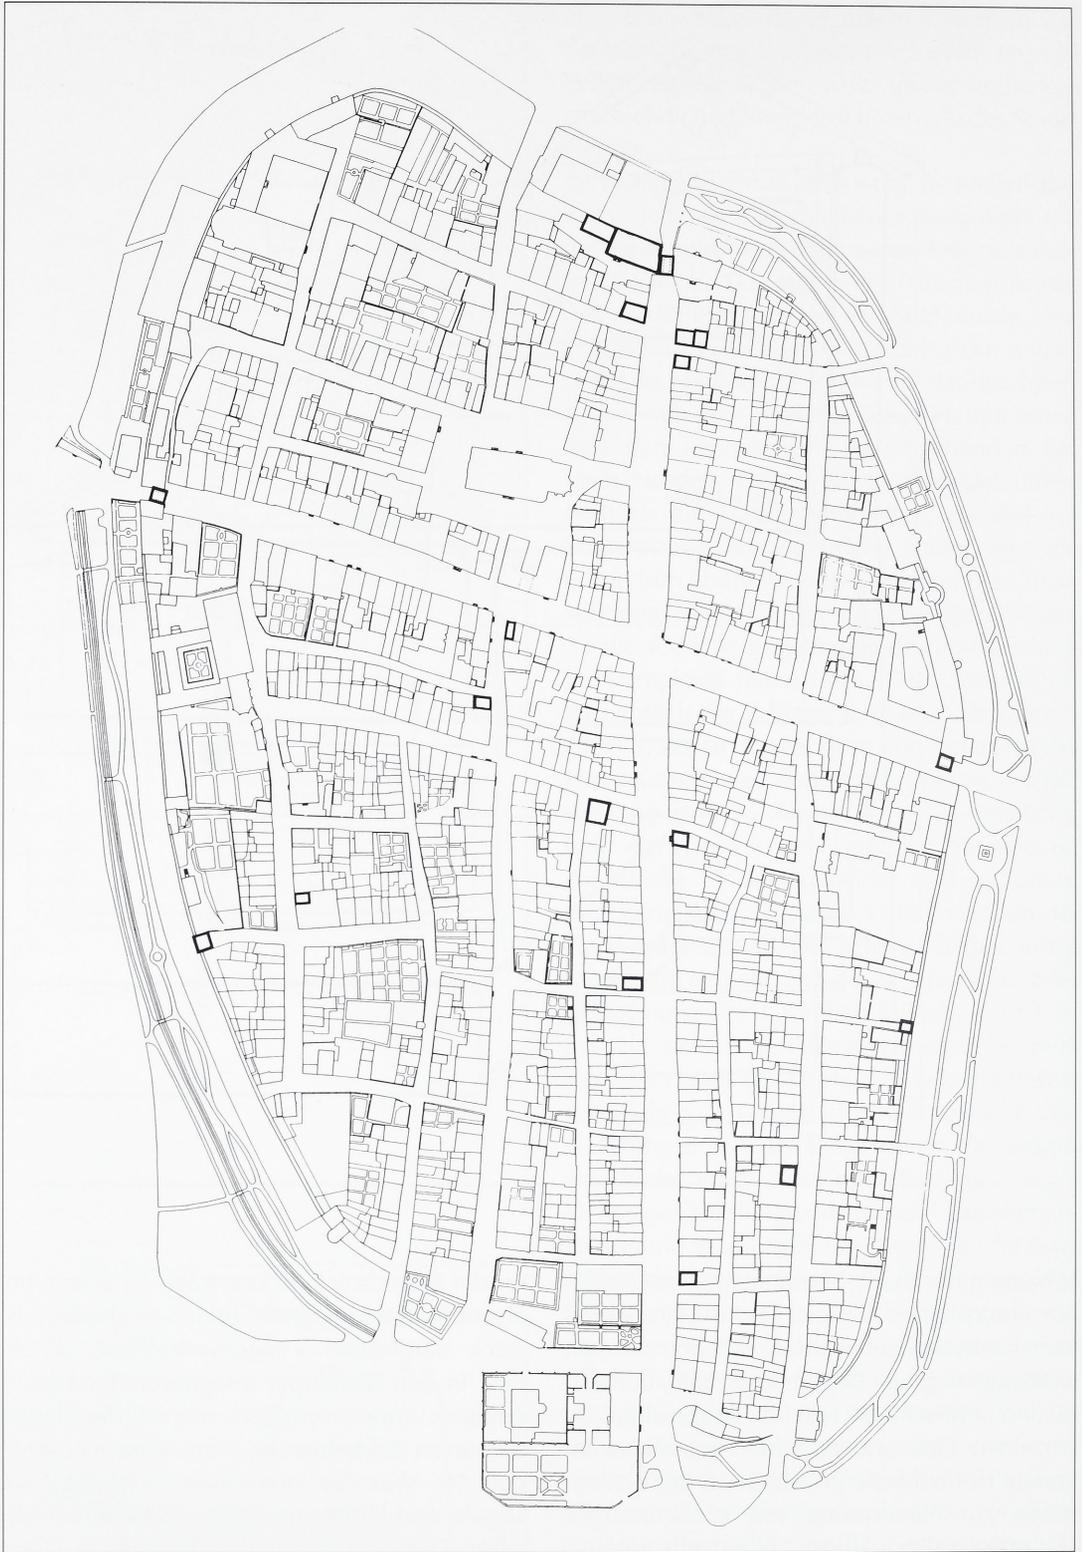
Abb. 26: Villingen, Stadtgrundriß aus dem späten 19. Jahrhundert mit Einzeichnung der einen Eckverband aus Buckelquadern aufweisenden Gebäude.

sie mit herrschaftlichen Attributen ausgestattet. Am auffälligsten sind hierbei die mit Bukelquadern gefaßten Gebäudeecken (Abb. 26). Eine für diese Aussage repräsentative Anhäufung hochwertiger, auf Sicht gestalteter Eckgebäude ist nahezu ausschließlich auf die beiden südlichen, stadthistorisch jüngeren Stadtviertel beschränkt.

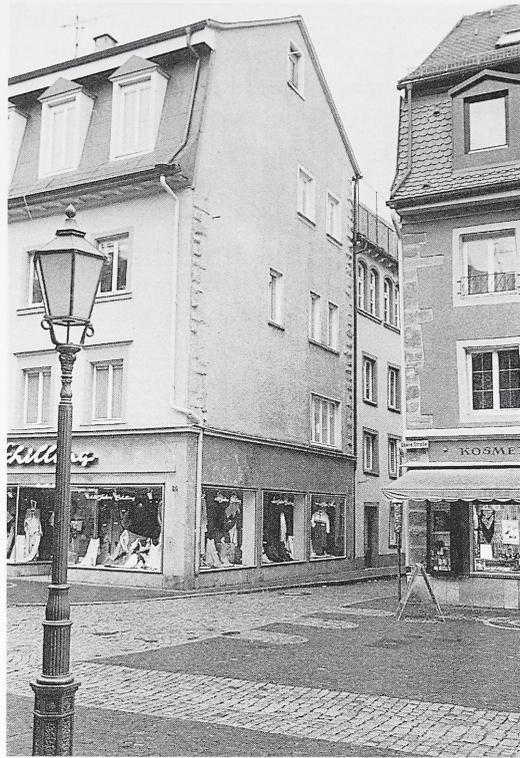
Abb. 27: Villingen, Obere Straße 26. Die in unterschiedlichen Höhen resultierenden Buckelquaderecken resultieren aus einer ehemaligen Pultdachausführung und sind nicht als Hinweis auf eine ehemals höhere Baustruktur zu interpretieren.

Das ursprünglich mit gekaptem Pulldachprofil ausgeführte Eckgebäude Obere Straße 26 ist dafür ein treffendes Beispiel (Abb. 27). Bezogen auf seine baugeschichtliche Einordnung liegt für diesen repräsentativen Eckbau eine irreführende Quellenlage vor. Das Gebäude ist in den bildlichen Quellen des 17. Jahrhunderts als ein alle Nachbarbauten überragendes Turmhaus zu erkennen und wird in den schriftlichen Quellen des frühen 19. Jahrhunderts als „Seidenturm“ bezeichnet.<sup>9</sup> Dieser Sachverhalt läßt sich jedoch nicht auf die zeitliche Ebene des 13./14. Jahrhunderts übertragen. Nach der baulichen Analyse handelt es sich um einen dreigeschossigen Eckbau mit hoher Pulldachrückwand, der offensichtlich zu einem späteren Zeitpunkt aufgestockt wur-

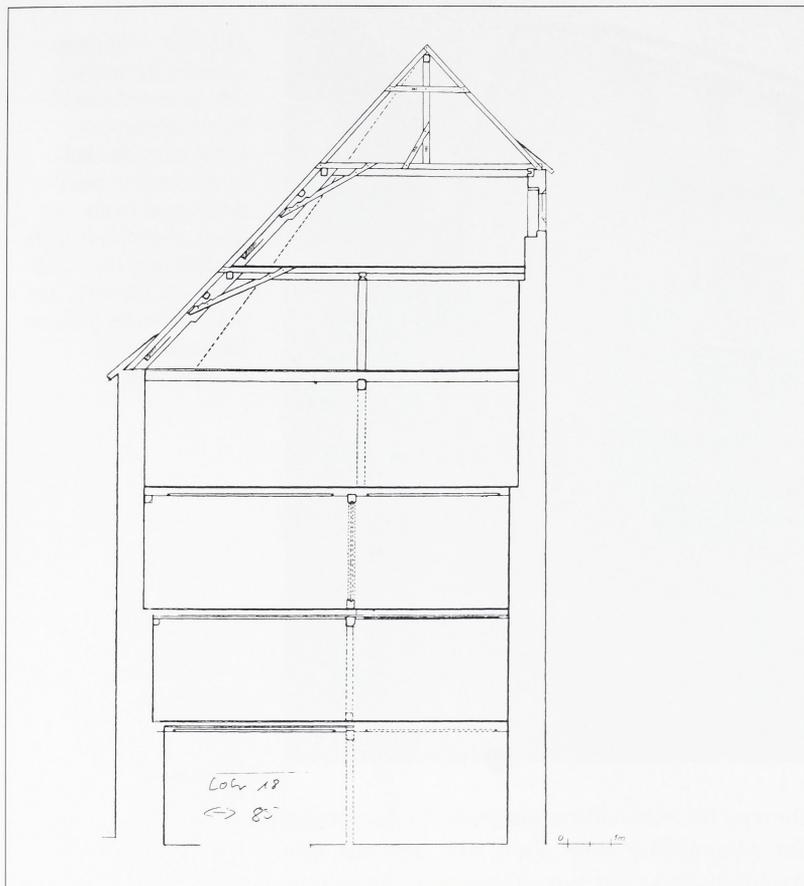
Abb. 28: Villingen,  
Brunnenstraße 18.  
Querschnitt, Rekonstruktion des Zustandes um 1575d.

de, um so als städtischer Hochbau eine bewußt angestrebte Aufmerksamkeit zu erlangen. Diese Absicht erfüllte auch das Gebäude Brunnenstraße 18 (Abb. 28). Hierbei handelt es sich ebenfalls um ein dreigeschossiges Eckgebäude. Der wohl aus der ersten Hälfte des 14. Jahrhunderts stammende und über 19 m hohe Pulldachbau wurde im Jahre 1575d straßenseitig um ein Stockwerk erhöht und unterstreicht damit den zuvor angedeuteten Veränderungsdruck, sei es nun aus nutzungsbedingten oder repräsentativen Gründen heraus. Der erste Grund bedeutet dabei keine Überraschung, da die Erhöhung von Eckgebäuden entsprechend den obigen Ausführungen ja als logische Konsequenz der baulichen Gesamtsituation anzusprechen ist. Dagegen ist die auf äußere Wirkung bezogene Erhöhung eher als modisches Element eines auch aus anderen Städten bekannten Repräsentationswunsches zu werten.
