Bau- und Nutzungsgeschichte des Wohnstallhauses Heiligengasse 1 in Breitenholz

Anja Krämer und Michael Hermann

Das 1617 erbaute Wohnstallhaus Heiligengasse 1 in Breitenholz fällt einem interessierten Betrachter sogleich durch sein fast vollständig erhaltenes bauzeitliches Fachwerk am südlichen Schaugiebel und an der etwas versteckten Traufseite im Bauwich gegen den Nachbarhof auf. Hier haben sich die ursprüngliche Befensterung aus kleinen Doppelöffnungen, Sichtfachwerk mit geschwungenen Fußstreben und Reste einer Begleiterfassung mit schraffiertem bzw. zickzackförmigem Rand erhalten. Auch im Inneren hat das Bauernhaus, das zeitweilig auch als Bäckerei und Weinausschank genutzt wurde, Besonderes zu bieten: Falze

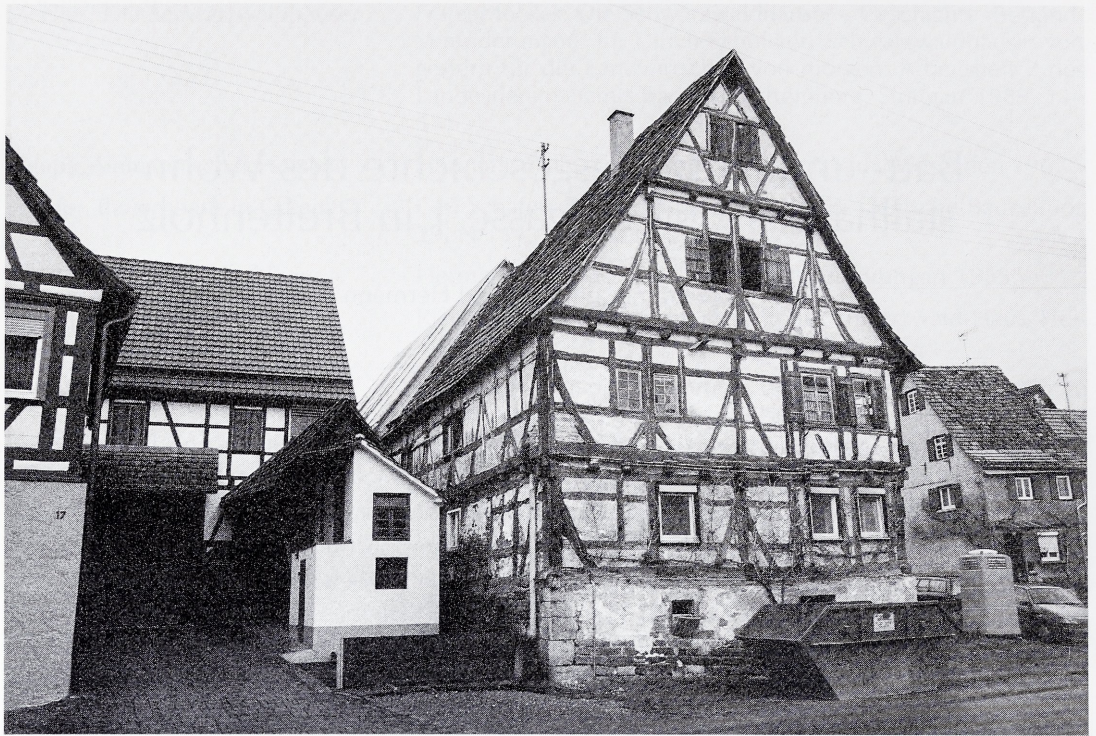
Abb. 2: Breitenholz,
Heiligengasse 1.
Ansicht von Südwesten,
links der westliche
Nachbarhof.

Das zweigeschossige Wohnstallhaus mit Satteldach und Keller unter dem vorderen Hausteil steht giebelständig an der früheren Hauptstraße (Abb. 2). An den rückwärtigen Nordgiebel schließt nach einem schmalen Bauwich eine Doppelscheune mit gleicher Firstausrichtung an (Abb. 3). Diese Scheune stammt aus dem Jahr 1815, besaß jedoch einen bereits 1630 erwähnten Vorgängerbau.³ Vor der östlichen Traufseite beider Gebäude liegt ein schmaler Hofraum mit Garten, Scheunenzufahrt und ehemaliger Dunglege. Ein weiterer Garten befindet sich hinter der Scheune. Nach Westen folgt schließlich mit nur geringem Abstand ein

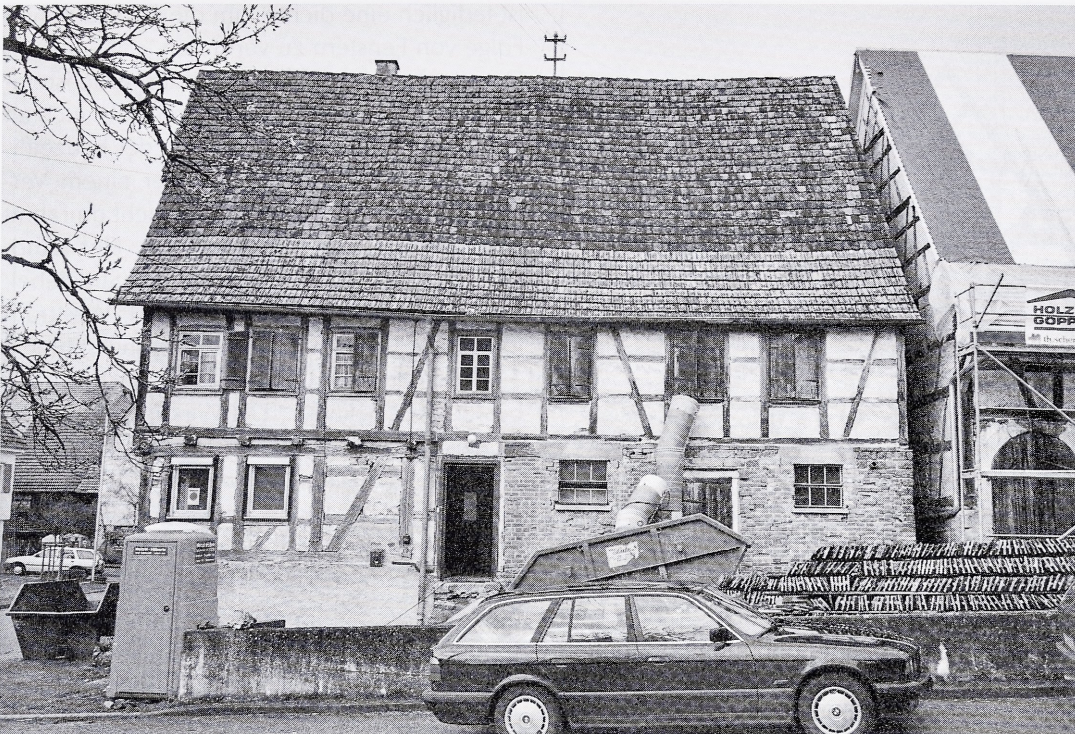
Abb. 3: Breitenholz, Heiligengasse 1. Ansicht von Osten, rechts die Doppelscheune aus dem Jahr 1815.

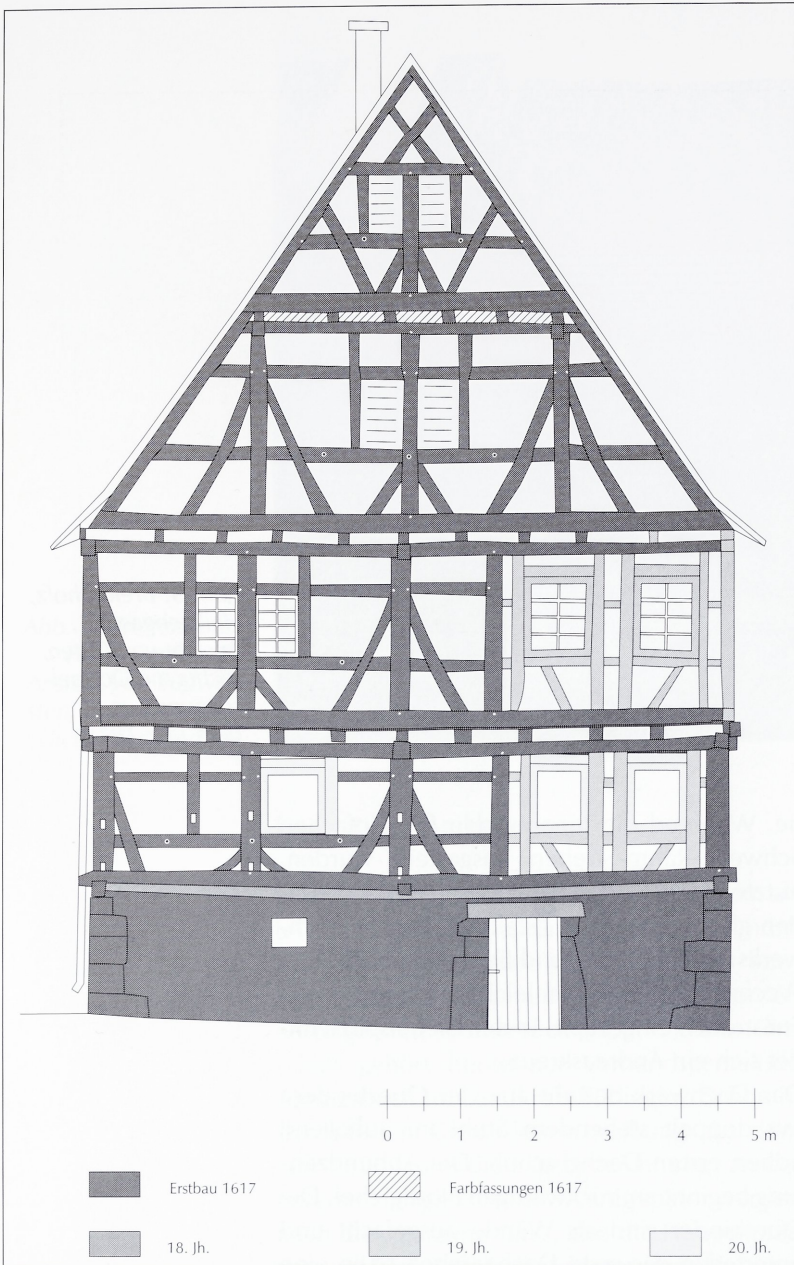
Oben Abb. 4: Breitenholz, Heiligengasse 1. Baualtersplan Südfassade. M. 1:100.

Baugeschichte und Konstruktion (Abb. 4–8)
