Zwei spätmittelalterliche Wirtschaftsgebäude im Hof des Klosters Bebenhausen: Kasernenhof 14 und Kasernenhof 6, 8

Stefan Uhl

Das Gebäude Kasernenhof 14

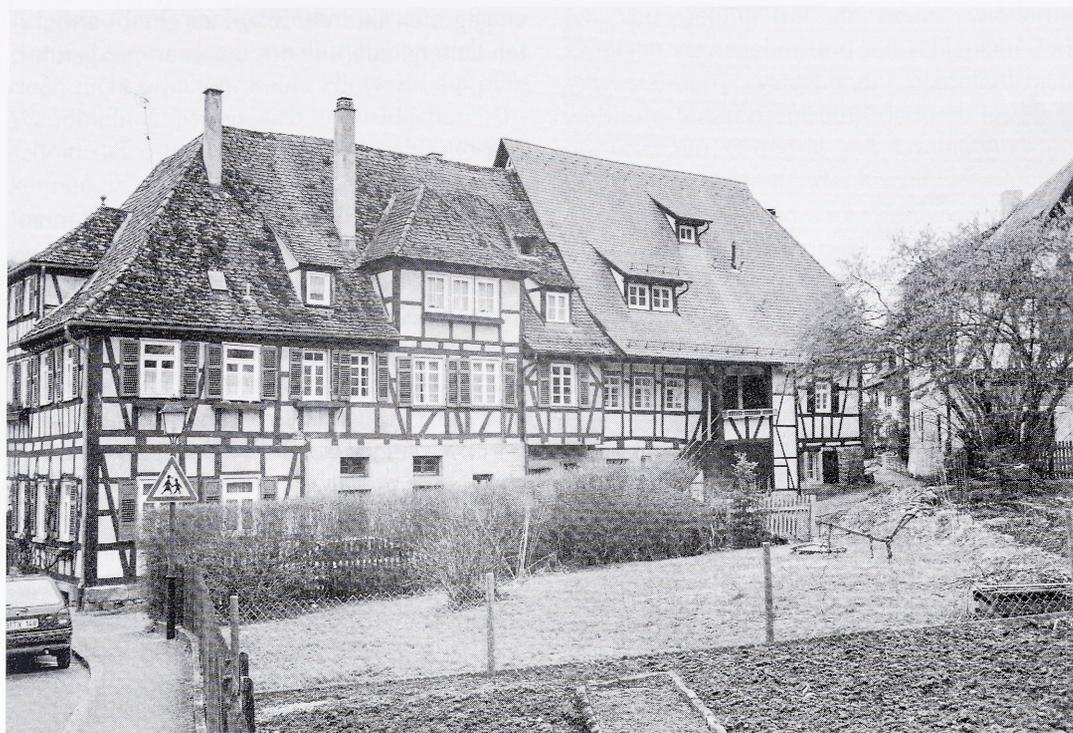
Abb. 2: Kloster Bebenhausen, Bebauung am Südrand des Kasernenhofes. Ganz rechts das Gebäude Kasernenhof 14 mit seinem Unterbau der Zeit um 1314/15 (d) und dem im Kern auf die Zeit um 1422/23 (d) zurückgehenden, später mit neuen Wandfüllungen versehenen Fachwerkerobergeschoß sowie dem großen, noch mittelalterlichen Krüppelwalmdach.

Das zumeist als ehemalige Klosterschmiede angesprochene Gebäude enthält eine umfangreiche mittelalterliche Bausubstanz, die auch nach außen hin an Teilen der freiliegenden Fachwerkkonstruktion ablesbar ist. Über einem massiv ummauerten, hofseitig leicht in den Boden eingesunken erscheinenden Erdgeschoß, das von überwiegend jüngeren Zwischenwänden unterteilt ist, erhebt sich ein stattliches Fachwerkobergeschoß, das von einem steilen Satteldach mit gegen Westen gerichteten Walm gedeckt wird (Abb. 2, 3). Mit

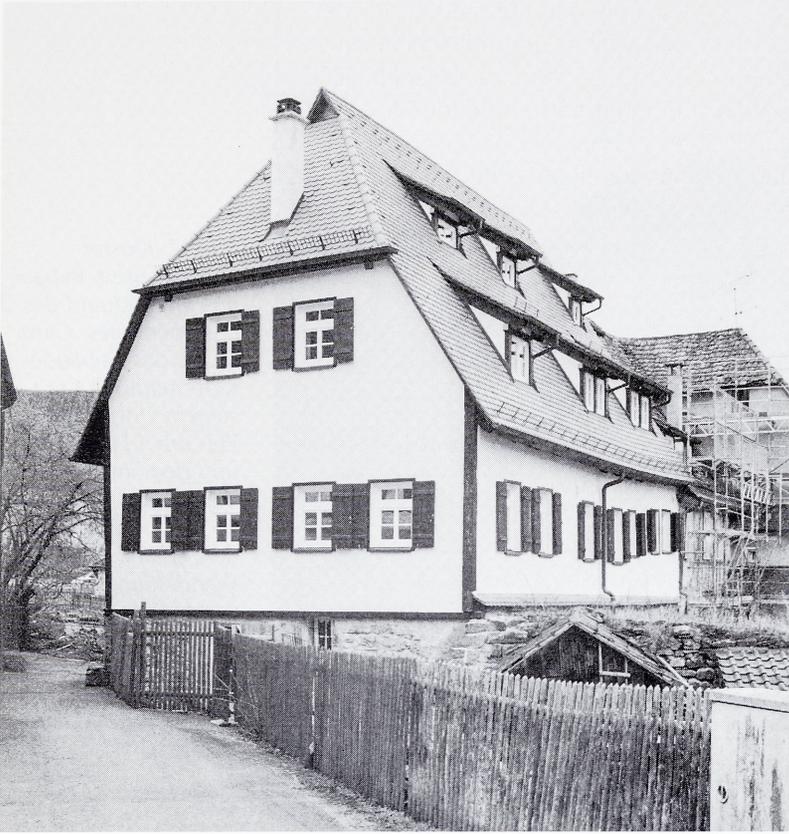
Abb. 3: Kloster Bebenhausen, Kasernenhof 14. Ansicht von Südwesten.

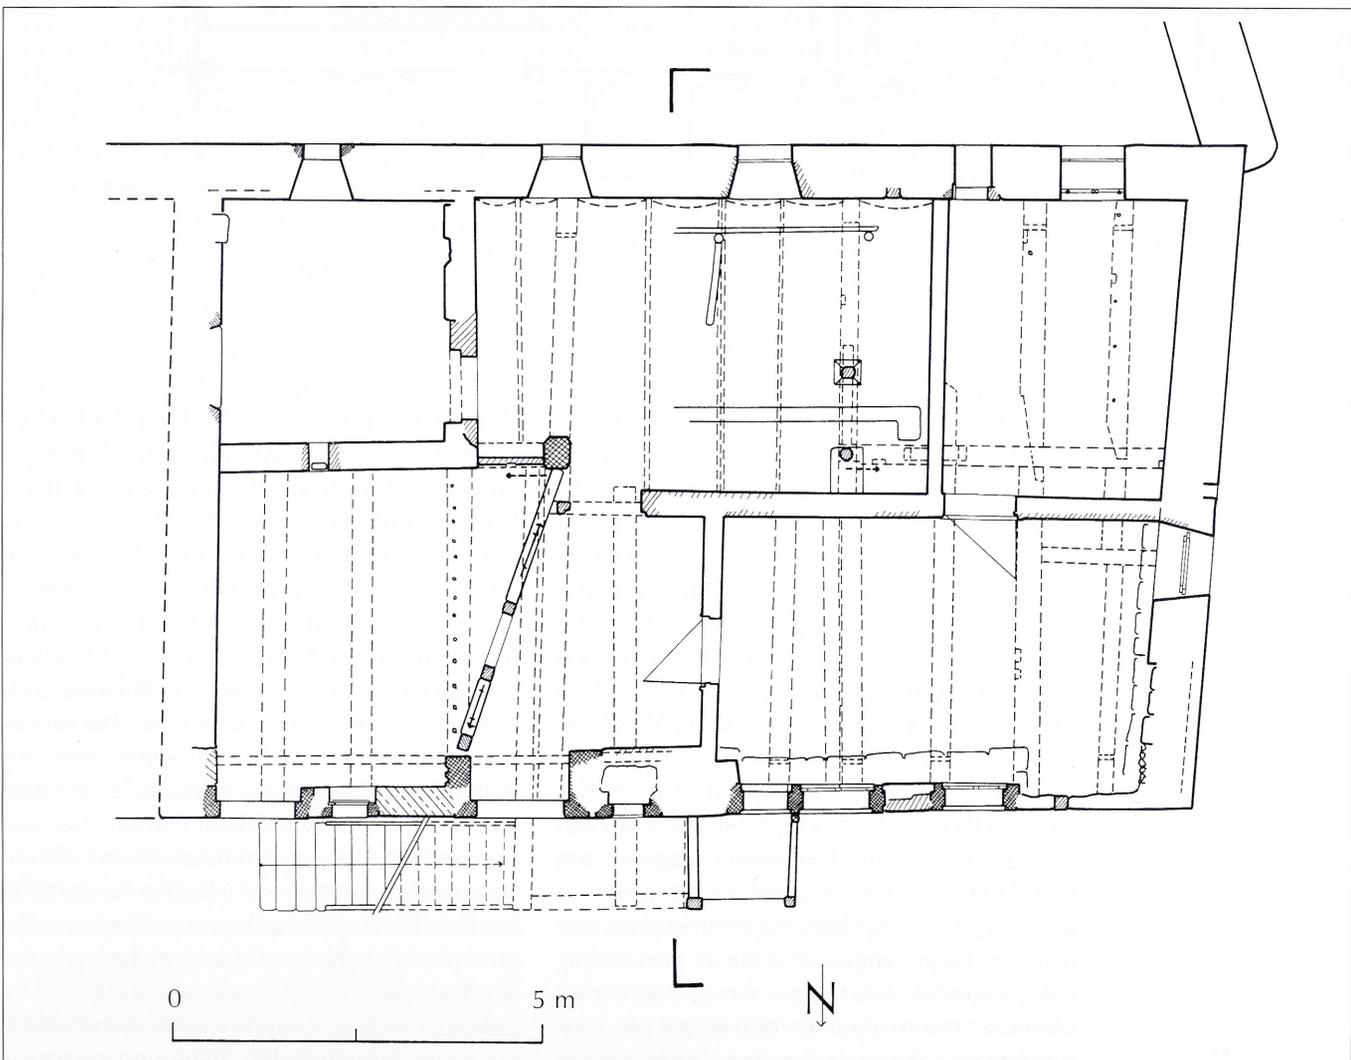
Abb. 4: Kloster Bebenhausen, Kasernenhof 14. Grundriß Erdgeschoss. M. 1:100. Aus der Gründungszeit 1314/15 (d) stammen die stärkeren Teile der Umfassungsmauern sowie das Deckengebälk über dem Erdgeschoß.

Das Erdgeschoß (Abb. 4)

Das von in Bruchstein gemauerten Außenwänden umfangene Erdgeschoß zeigt eine mittelalterliche Deckenbalkenlage aus sehr kräftigen Eichenbalken. Die Balken konnten über mehrere Proben dendrochronologisch datiert werden, wobei die Proben mit Waldkante jeweils das Fälldatum Winter 1314/15 ergaben.³ Mit diesem hohen Alter dürfen sie ganz besonderes Interesse beanspruchen, belegen sie doch die Reste einer Hauskonstruktion, die – abgesehen von den Bauten des Klausurbereiches – zu den ältesten im Klosterbezirk zählt.

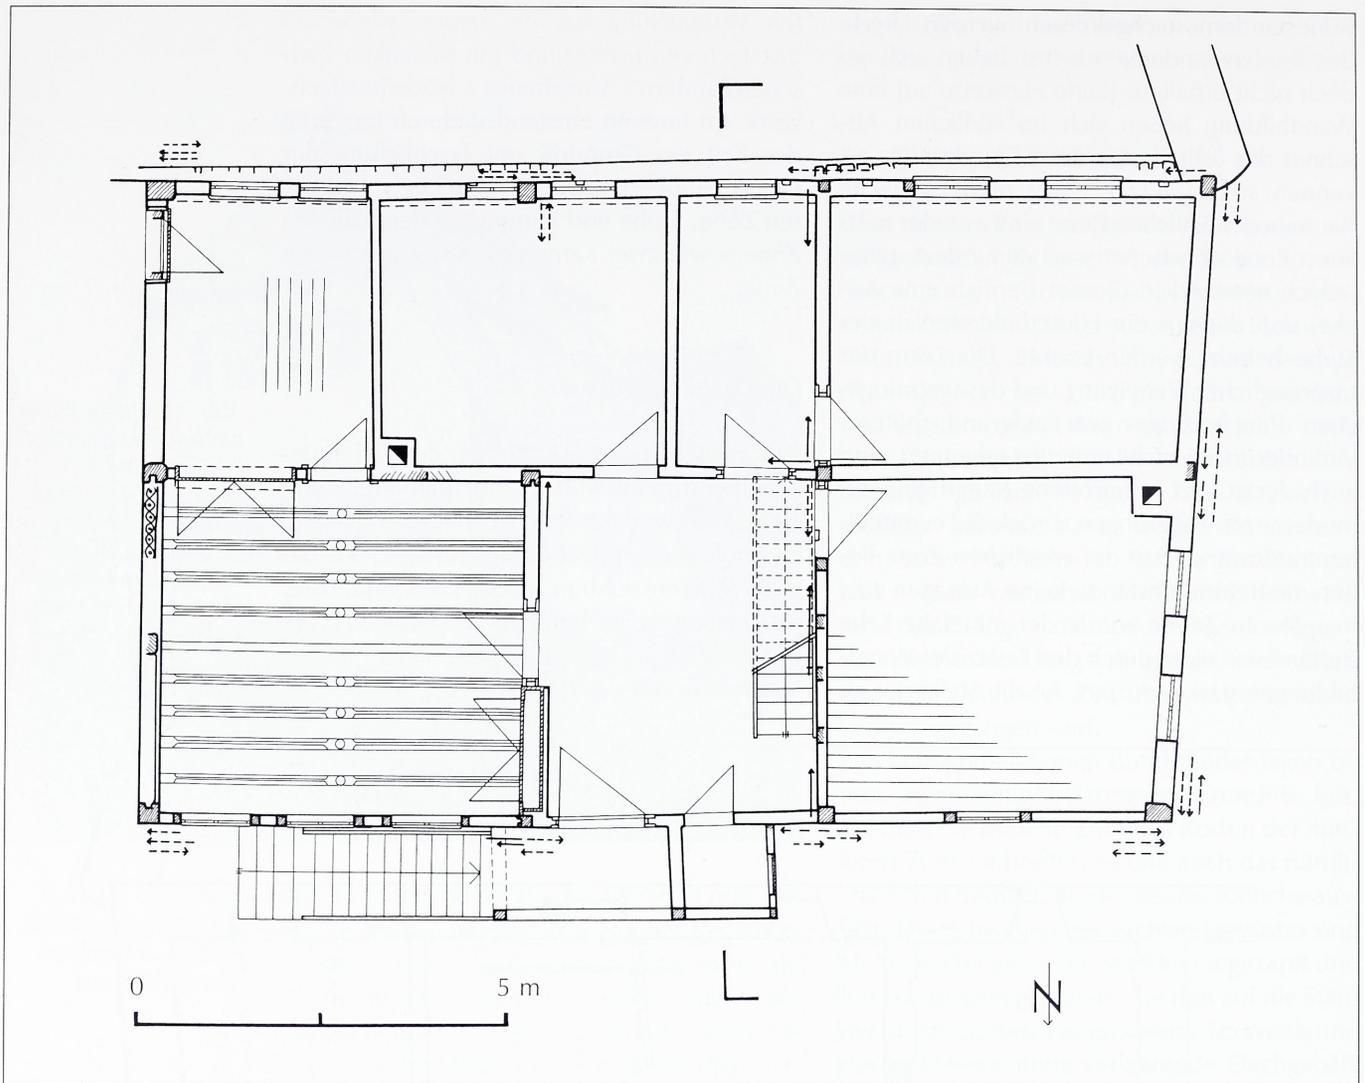
Abb. 5: Kloster Bebenhausen, Kasernehof 14. Grundriß Obergeschoß. M. 1 : 100. Trotz mehrfacher jüngerer Veränderungen hat sich in diesem Geschoß die Grundstruktur der Bauphase von 1422/23 (d) mit der Bohlenstube in der Nordostecke noch gut erhalten.

Das Obergeschoß (Abb. 5)

Über dem im Kern auf das 14. Jahrhundert zurückgehenden Erdgeschoß des Gebäudes erhebt sich ein in Fachwerk abgezimmertes spätmittelalterliches Obergeschoß. Sein Holzwerk – durchgängig Eichenholz – konnte dendrochronologisch auf 1422/23 datiert werden⁴ und entstand somit über hundert Jahre nach dem Deckengebälk des Hausunterbaues. Das seinerzeitige Fachwerkgerüst hat sich noch in größeren Resten erhalten, wobei das Gerüst – d. h. Schwellen, Ständer, Rähme und Dachgebälk – noch weitgehend vorhanden ist, während das Gefüge – die Aussteifungselemente – und die Wandbildung – Riegel und Ausfachungen – im Laufe der Zeit über weite Strecken verlorengegangen sind.

Die kräftigen eichenen Bundständer legen einen zweischiffig/dreizonigen Grundriß fest, bei dem die östliche Zone auf Kosten der mittleren Zone verbreitert ist und auch das nördliche Schiff deutlich breiter als das südliche ausfällt. Die Schwellen des Fachwerkgerüsts sind als Schwellriegel in die Ständer eingezapft und mit Holznägeln gesichert. Auf den auf die Ständer aufgezapften Längsrähmen ist wiederum das in Querrichtung verlaufende Dachgebälk aufgekämmt. Die Aussteifung des Gerüsts erfolgte durch Fuß-, Kopf- und Steigbänder, wobei die Fußbänder in den Eckbereichen zumeist verdoppelt sind. Der Wandbildung diente eine zweifache Verriegelung.

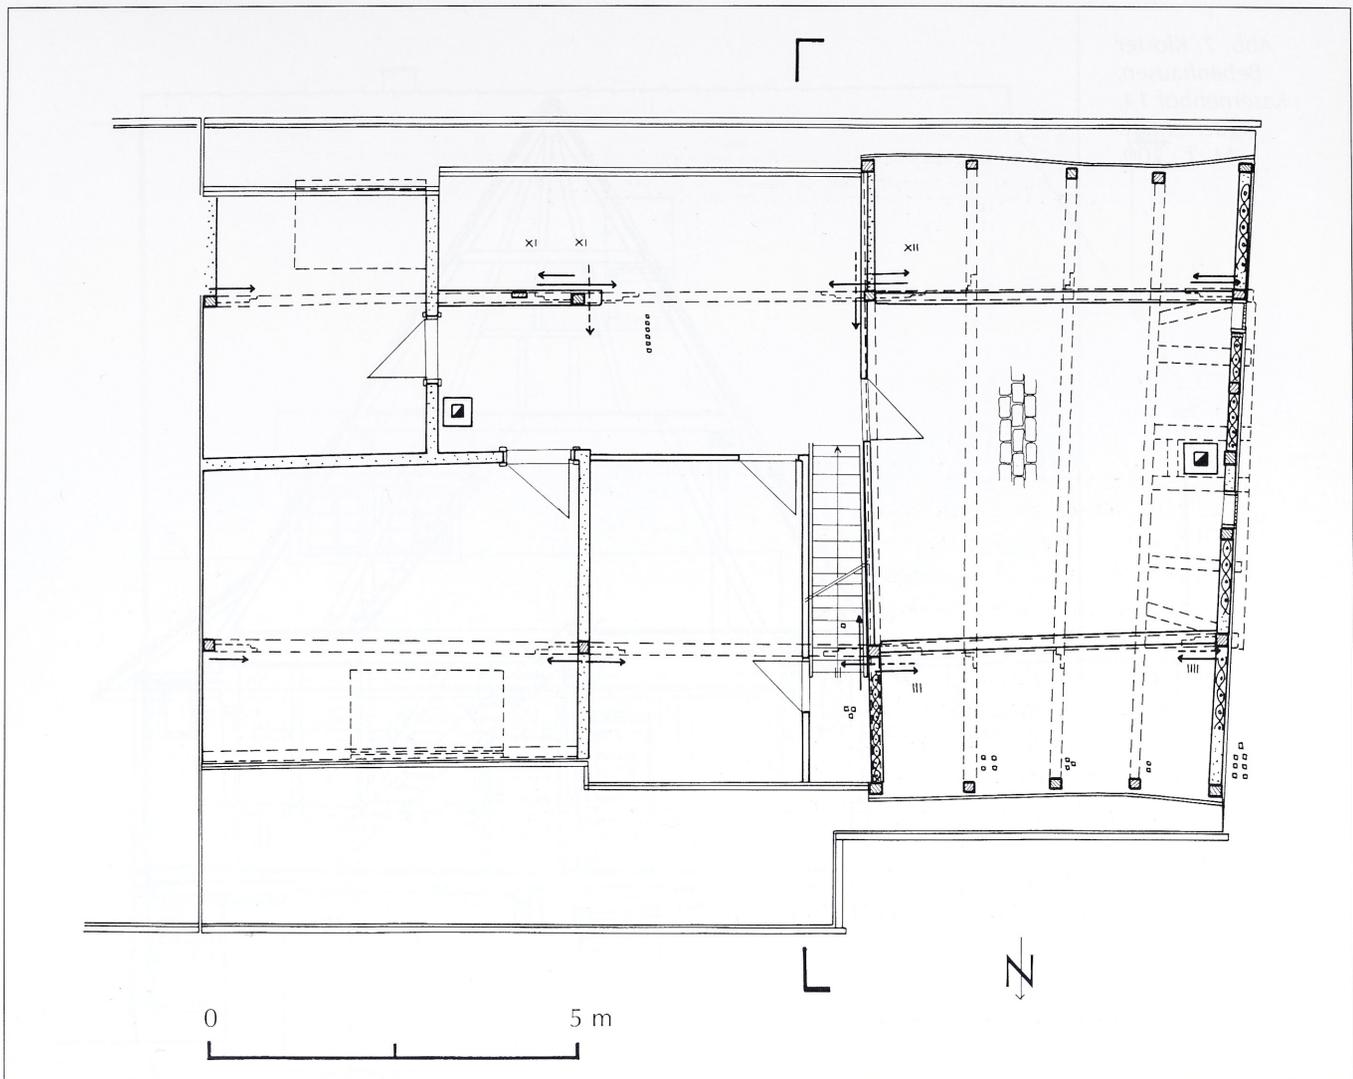
Abb. 6: Kloster Bebenhausen, Kasernenhof 14. Grundriß 1. Dachgeschoß. M. 1 : 100. Die Dachkonstruktion von 1422/23 (d) ist noch weitgehend erhalten geblieben.

Der zunächst in seinem Inneren nicht weiter unterteilte Dachraum des ersten Dachgeschosses wurde später durch Querwände innerhalb der Querbundachsen des stehenden Stuhles unterteilt (Abb. 6). Diese Wände weisen Flechtwerkausfachungen auf, während der noch später anstelle des einstigen Krüppelwalmes an der Ostseite aufgeführte Steilgiebel auf eine Ausfachung verzichtet, da zum Zeitpunkt seiner Errichtung das östliche Nachbarhaus vermutlich schon in seiner jetzigen Größe bestand.

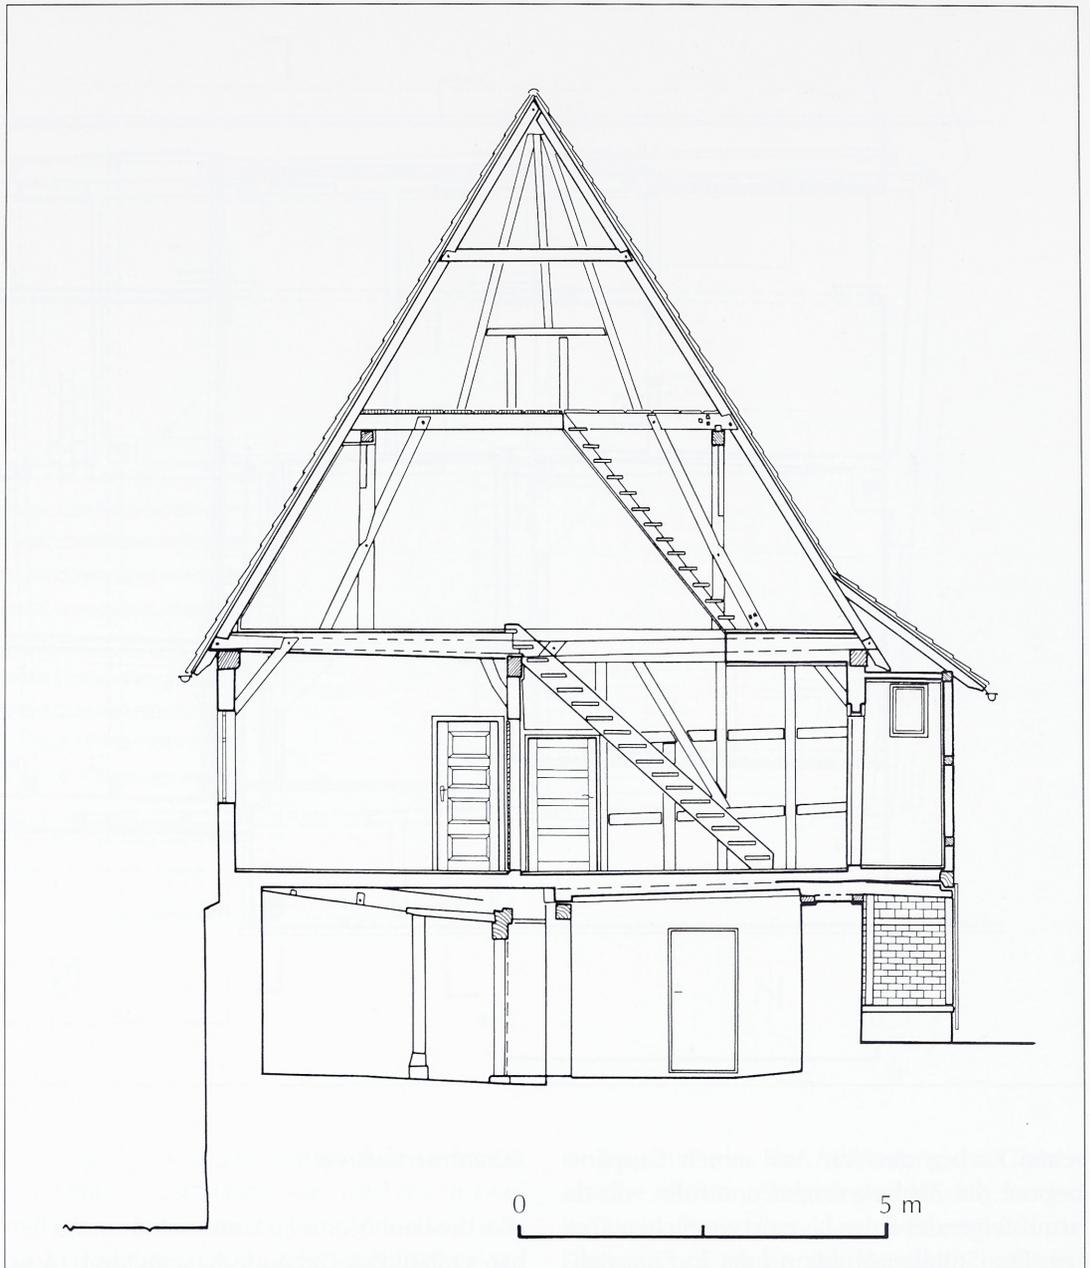
Abb. 7: Kloster
Bebenhausen,
Kasernenhof 14.
Querschnitt.
M. 1 : 100.

am Fußpunkt mit den Dachbalken verblattet sind (Abb. 7). Der Dachraum wird durch zwei verblattete Kehlbalkenlagen in drei Geschoßebenen gegliedert. Die untere Kehlbalkenlage wird von einem doppelten stehenden Stuhl mit zwei gebäudeinneren Stuhlquerbänden gestützt. Die Aussteifung des Stuhles erfolgt durch Kopf-, Fuß- und Steigbänder in Längs- und Querrichtung. Das zweite Dachgeschoß verzichtet hingegen auf eine eigene Stuhlkonstruktion.

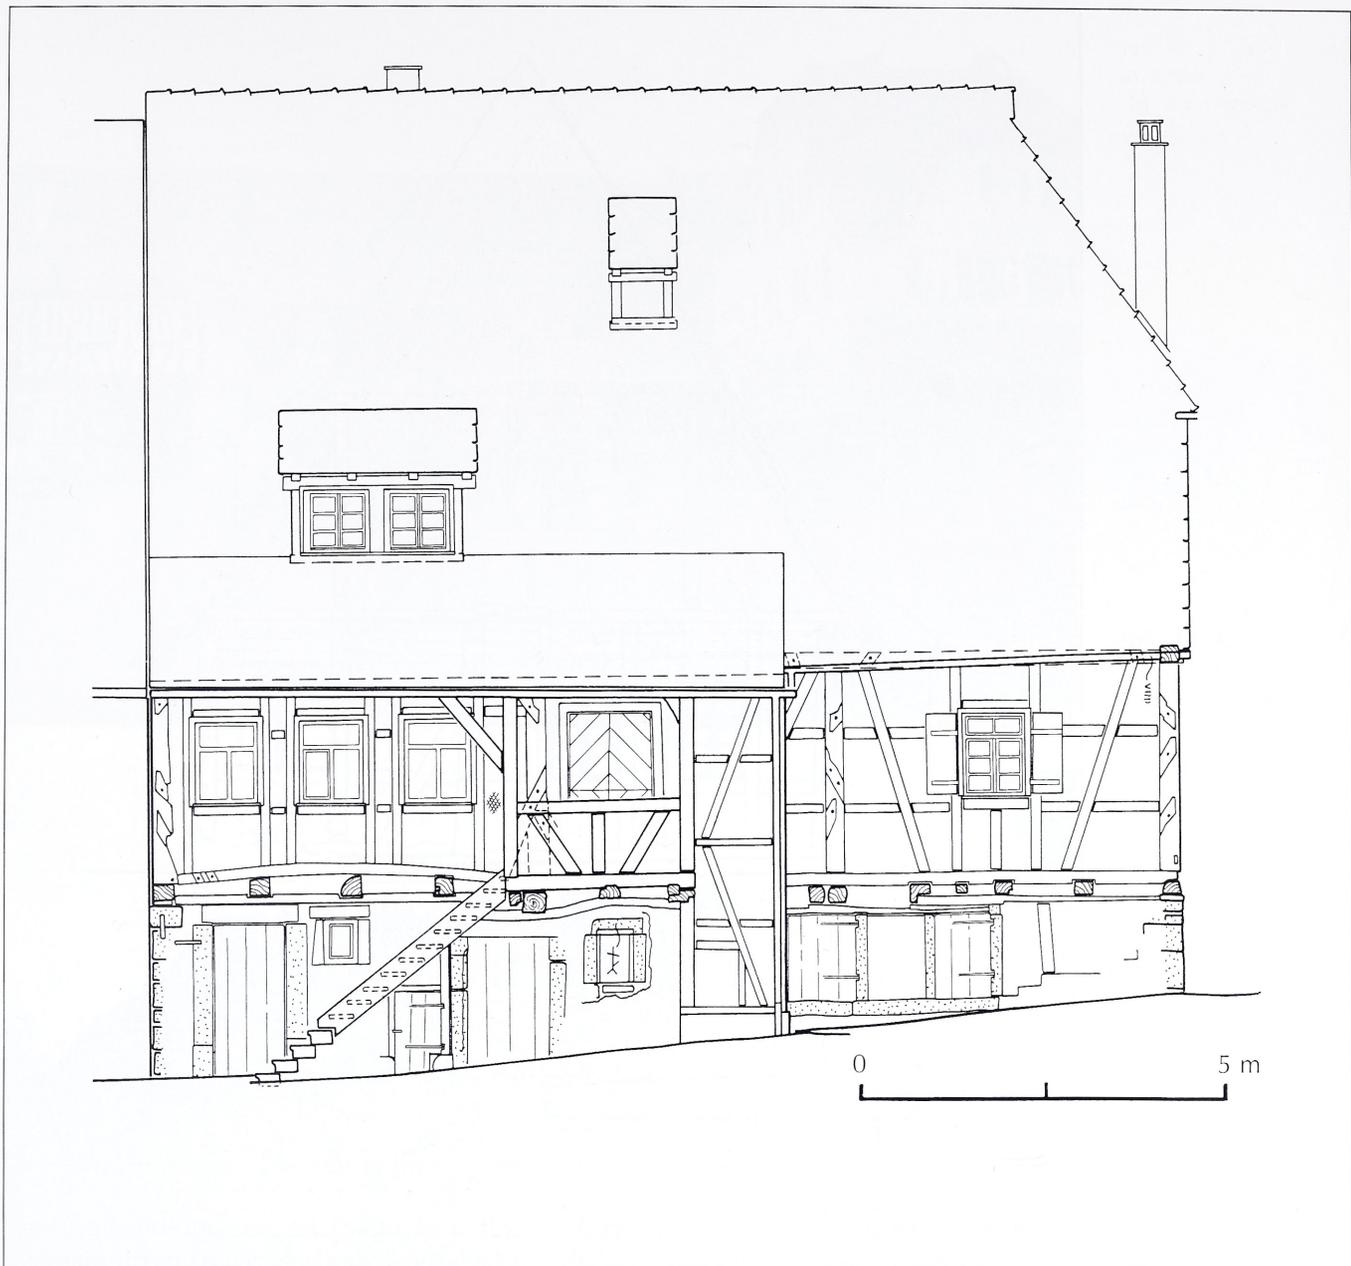
Abb. 8 (rechte Seite):
Kloster Bebenhausen,
Kasernenhof 14.
Ansicht Nordseite.
M. 1 : 100. Das
Deckengebälk von
1314/15 (d) wird an
Mauerlatte und
Deckenbalkenköpfen
über dem massiven
Erdgeschoßsockel
sichtbar, während die
mittelalterlichen Teile
der Fachwerkkon-
struktion des Oberge-
schosses an den an
ihnen befindlichen
Blattsassen der heute
abgängigen mittelal-
terlichen Aussteifung
ablesbar sind.

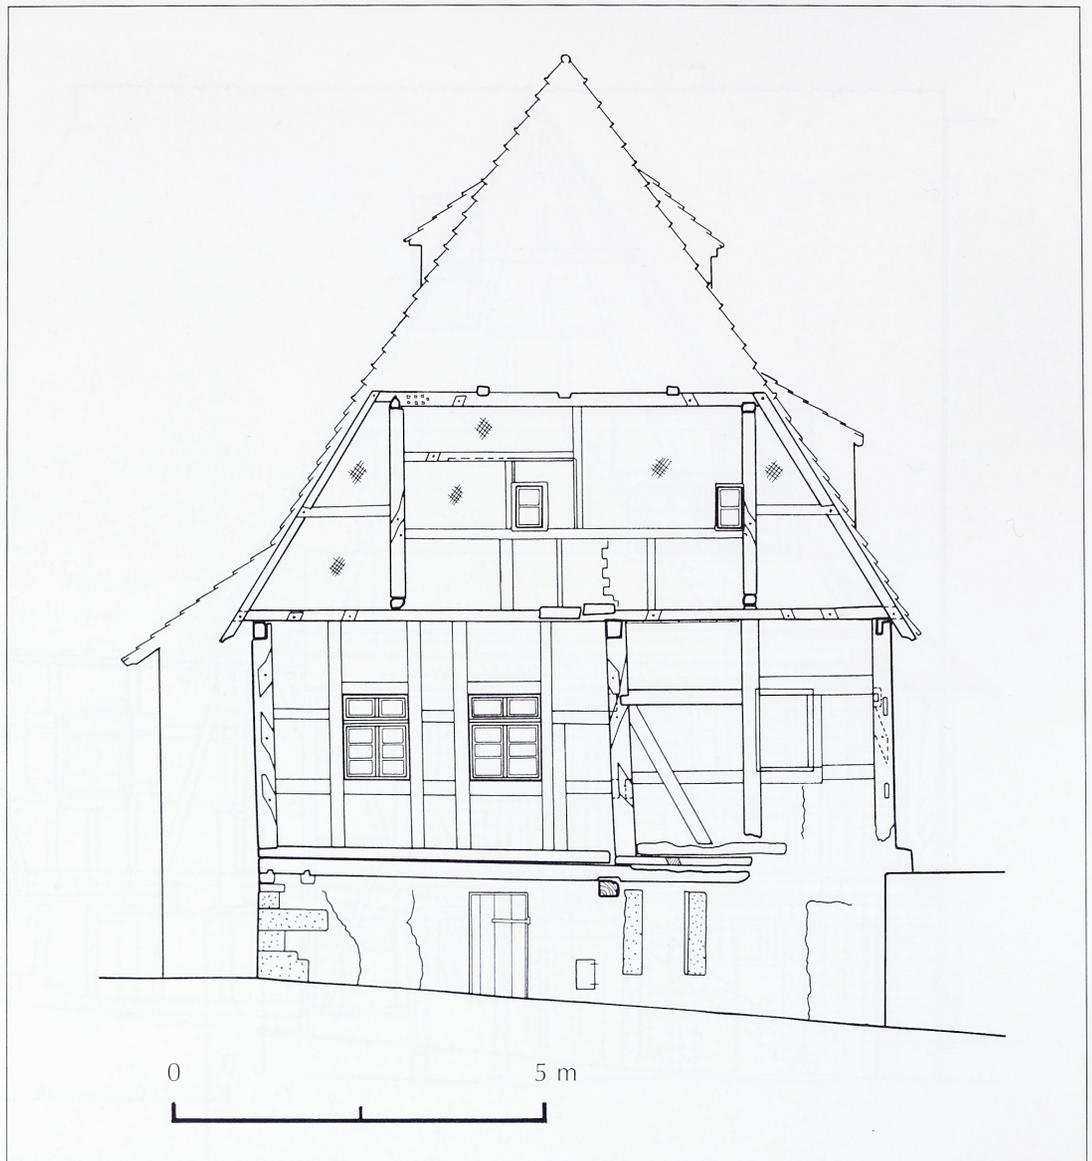
Abb. 9: Kloster
Bebenhausen,
Kasernenhof 14.
Ansicht Westseite.
M. 1 : 100.

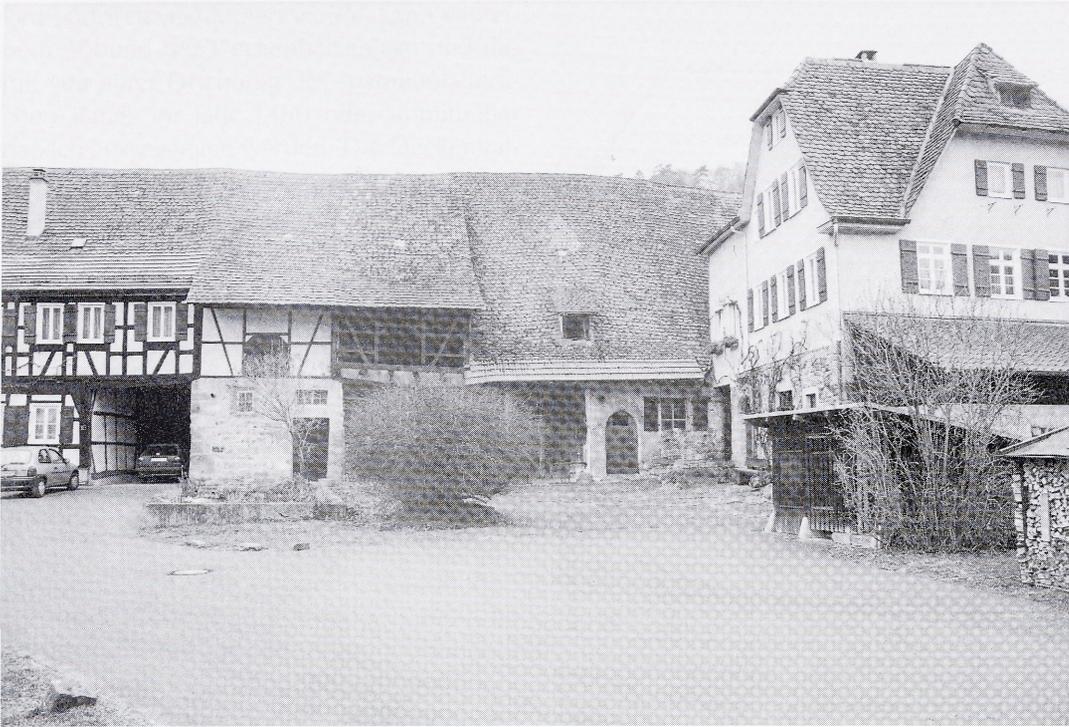
Abb. 10: Kloster Bebenhausen, Kasernenhof 6, 8. Gesamtansicht von Südosten.

Beim Gebäude Kasernenhof 6, 8 in Bebenhausen handelt es sich um einen in der Nordwestecke der Randbebauung des Kasernenhofes stehenden eingeschossigen Stall- und Scheunenbau mit massiven Außenwänden und dreigeschossigem, über beide Flügel hinweglaufendem Dachwerk (Abb. 10). Der westliche Flügel, dessen Konstruktion sich im besitzrechtlich abgetrennten Nachbargebäude noch etwa 5 m nach Süden hin fortsetzt und der im Norden rechtwinklig an den Nordflügel anstößt, besitzt an seinem südlichen Ende hofseitig einen eingeschossigen Dachaufbau, der

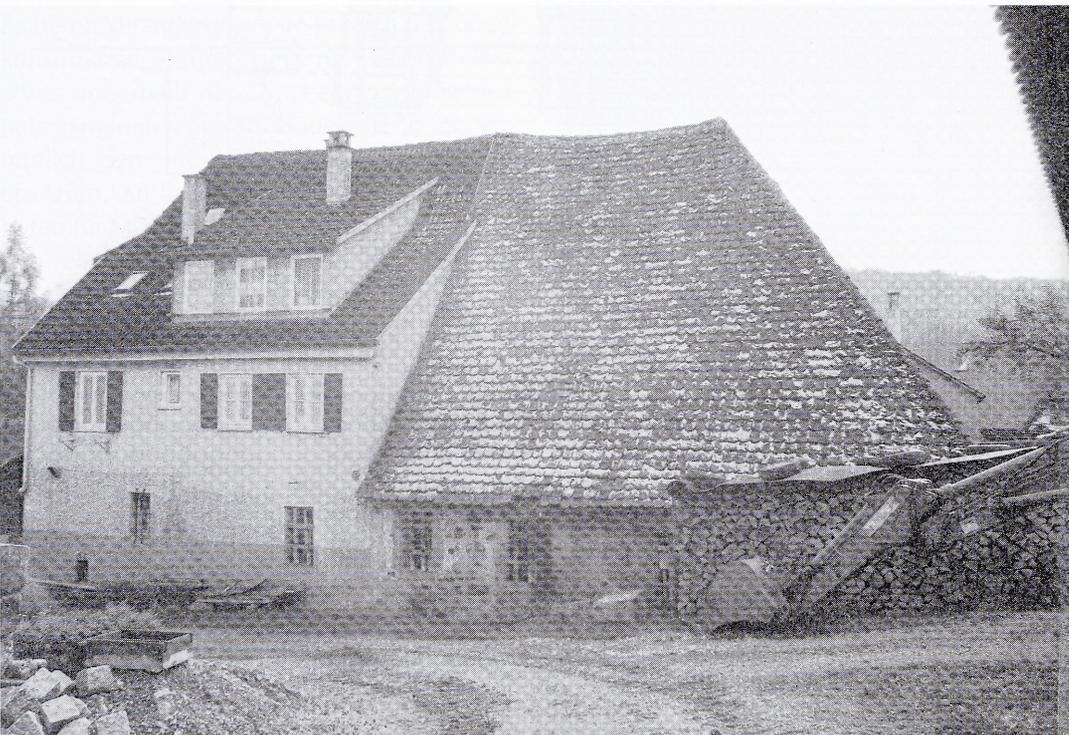
Abb. 11: Kloster Bebenhausen, Kasernenhof 6, 8. Blick auf die Nordseite. Im westlichen (rechten) Abschnitt ist die mittelalterliche Kubatur unverändert geblieben, während die im Nachbargebäude aufgegangene östliche Fortsetzung des Baues später eine Aufstockung erfahren hat.

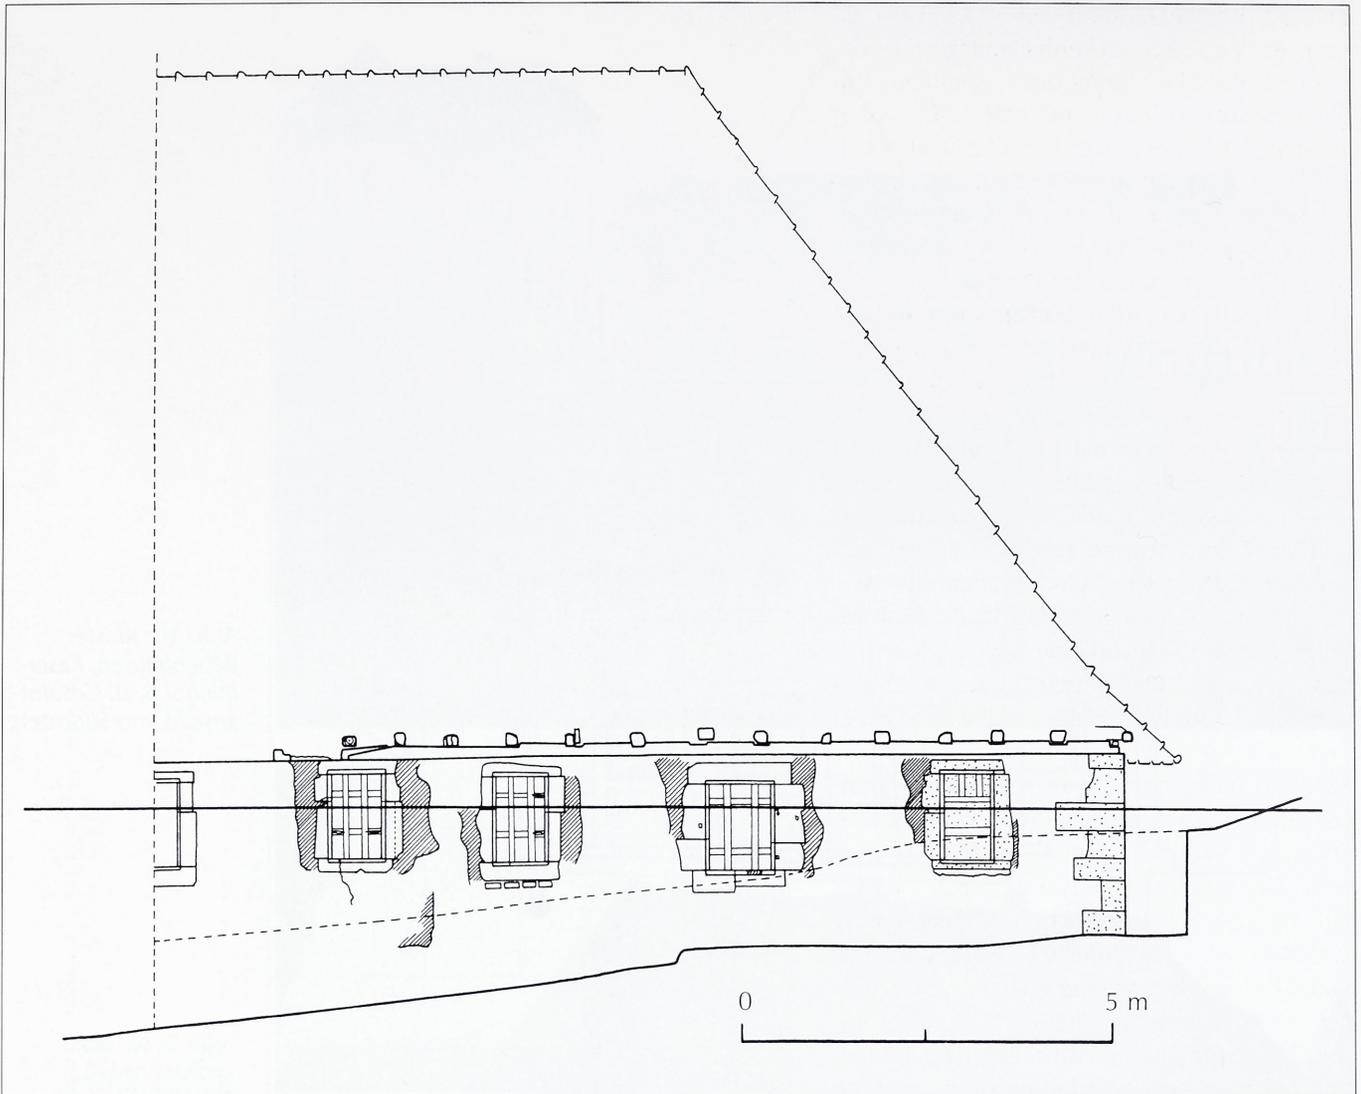
Abb. 12: Kloster
Bebenhausen,
Kasernenhof 6, 8.
Ansicht Nordseite.
M. 1 : 100.

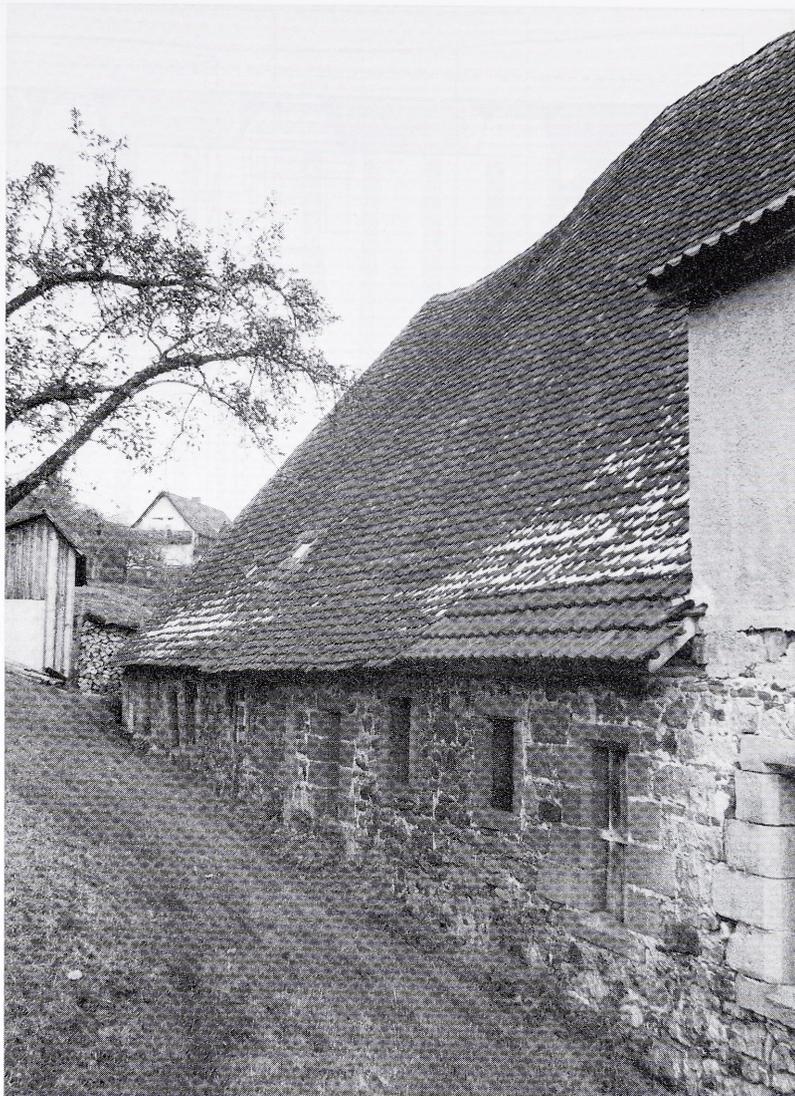
Abb. 13: Kloster Bebenhausen, Kasernenhof 6, 8. Blick entlang der Westseite. Die mittelalterliche Außenerscheinung des Baues ist hier nur durch einzelne jüngere Fensteröffnungen verändert.

große, nachträgliche Mauerausbrüche eingesetzt worden und gehören damit zu späteren, der Gewändeausbildung zufolge in das 17. oder 18. Jahrhundert datierenden Veränderungen. Hinweise auf die ursprüngliche, spätmittelalterliche Befensterung liegen in diesem Mauerabschnitt nicht vor. Am westlichen Kopfende des Nordflügels finden wir jeweils an den Wandenden zwei gleichartige nachmittelalterliche Fensteröffnungen. Im Wandbereich dazwischen haben sich hingegen noch zwei Fenster mit breit gefassten Sandsteingewänden und flach gedeckten, mit sauber gemauerten Wangen versehenen Nischen erhalten, die mit dem umschließenden spätmittelalterlichen Mauerwerk im Verband stehen und somit noch aus der Entstehungszeit des Gebäudes stammen (Abb. 13).

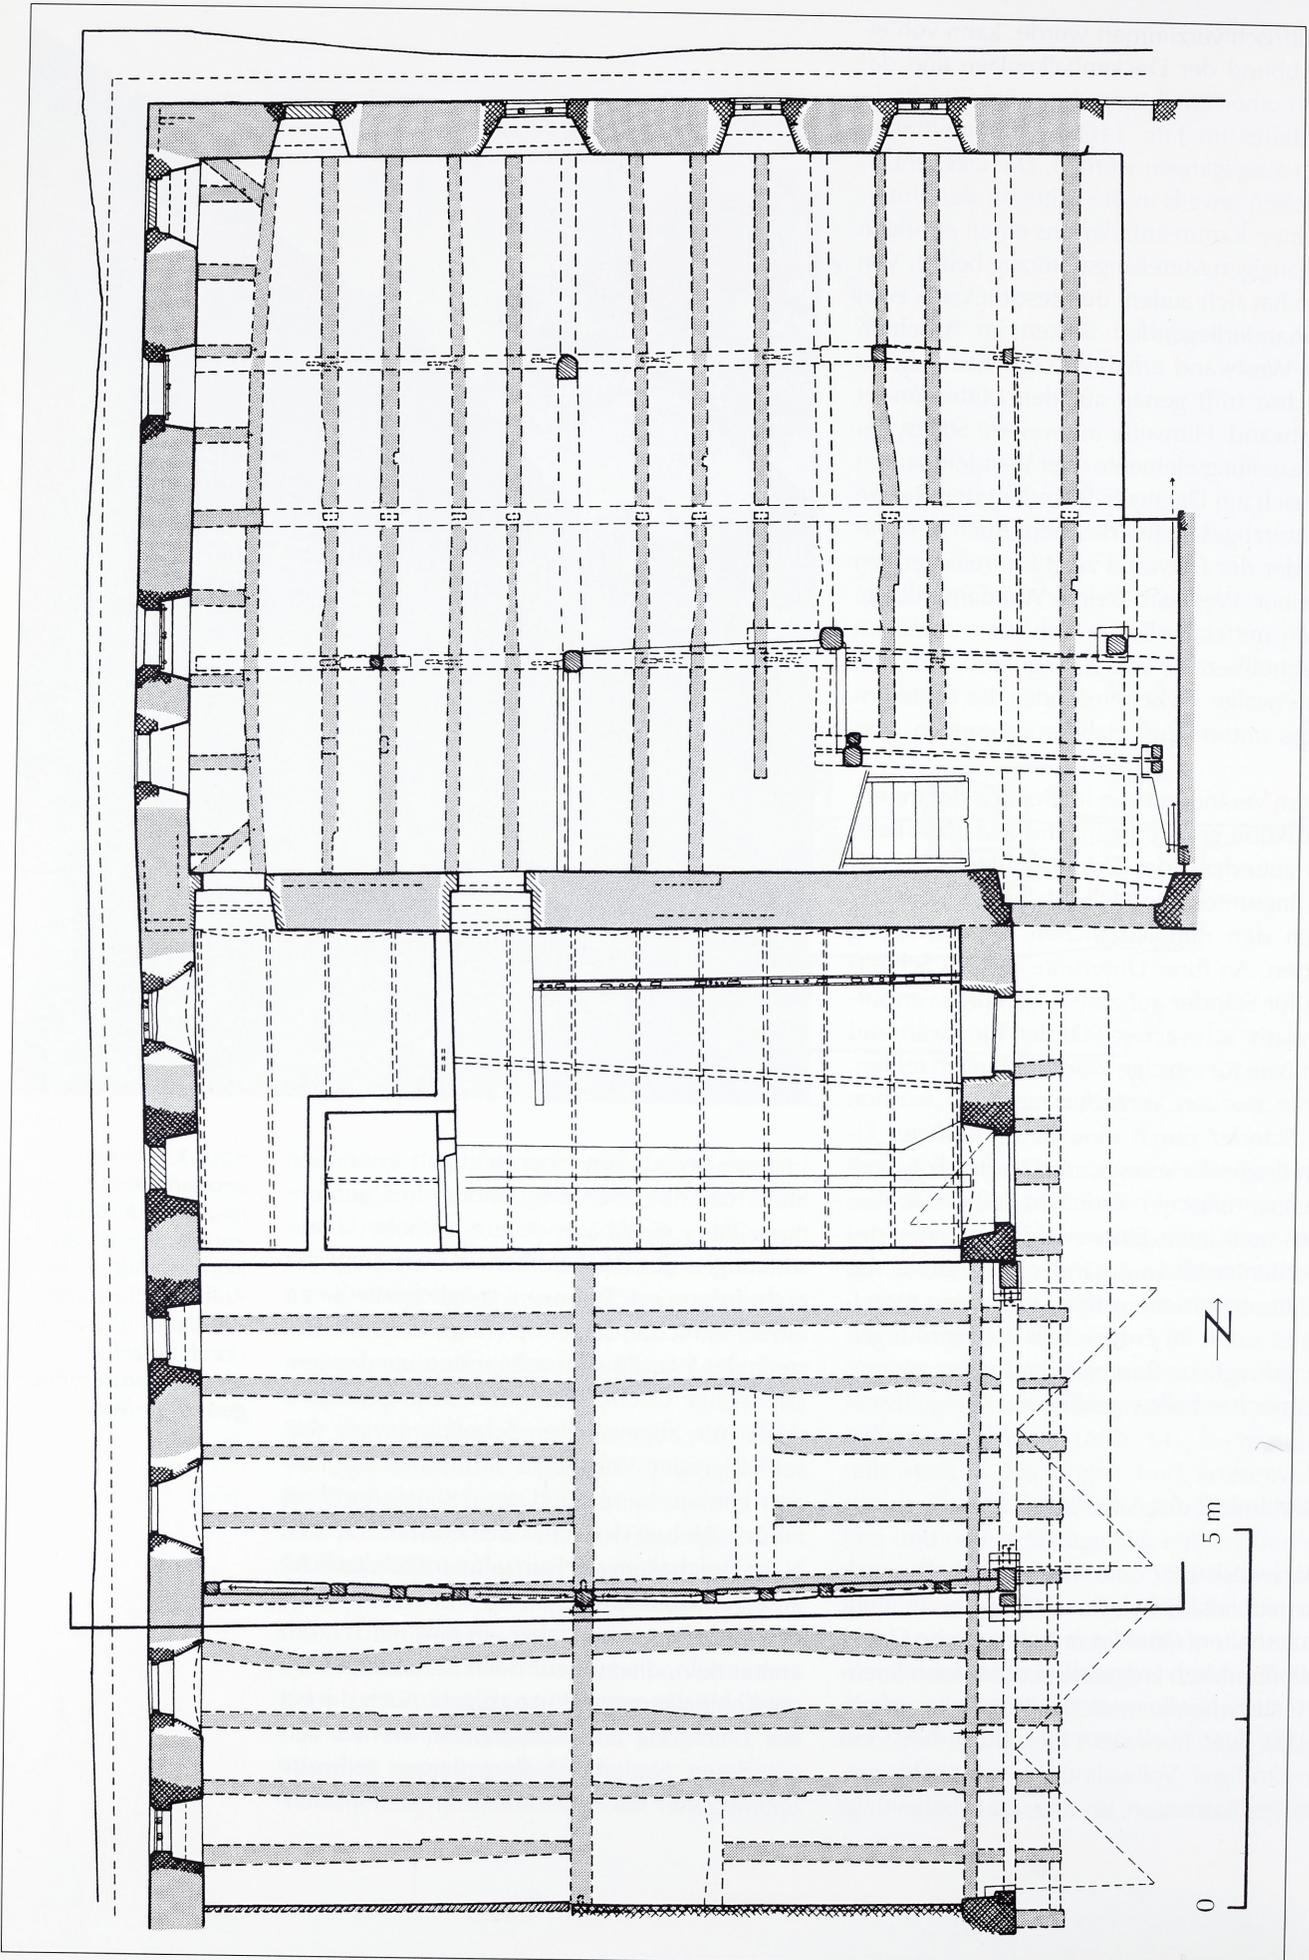
Abb. 14: Kloster Bebenhausen, Kasernenhof 6, 8. Grundriß Erdgeschoß. M. 1 : 100. Die mittelalterlichen Bauteile sind grau hinterlegt.

Von der ursprünglichen Innenkonstruktion des Nordflügels hat sich ansonsten noch die Dachbalkenlage erhalten (Abb. 14). Sie besteht aus teils stark waldkantigen und krummwüchsigen, in Querrichtung verlegten Eichenholzbalken und einem Stichgebälk entlang der Westseite. Deckenbalken und Stichbalken liegen auf einer doppelten, an den Ecken überbläteten Mauerlatte auf der Mauerkrone auf. Drei der Deckenbalken konnten dendrochronologisch auf 1459/60 datiert werden.⁵ Da Bauholz im historischen Bauwesen nach Möglich-

sen (Abb. 14). Der ursprüngliche Baukörper reicht dabei um eine Zone über den untersuchten Bereich hinaus nach Süden, bis hin zur dortigen Tordurchfahrt am Nachbargebäude. Die westliche Außenwand steht mit der Westwand des Nordflügels im Verband und zeigt dasselbe Mauerwerk, gehört also demselben Bauzusammenhang an (Abb. 15). Dem ursprünglichen Bestand zugehörig sind drei hochrechteckige Fenster mit außen breit gefasten Sandsteingewänden, die in ihrer Ausbildung den etwas gedrungeneren Originalfenstern des Nordflügels entsprechen (Abb. 13). Zwischen den drei ursprünglichen Fenstern finden wir heute zudem drei kleinere Rechteckfenster, deren Gewände jeweils aus Spolien zusammengesetzt sind und die in engen Ausbrüchen im umschließenden Bruchsteinmauerwerk sitzen, also nachträglich in die Mauerscheibe eingesetzt wurden. Bei ihnen handelt es sich um Veränderungen wohl des 18. oder gar erst des 19. Jahrhunderts. Nach Süden hin setzt sich das Mauerwerk der Westwand noch über den ursprünglichen Baukörper hinaus bruchlos bis hin zum Anschluß an die dortige Mauer des Klostergartens fort und weist in diesem Bereich noch fünf weitere gleichzeitige Fensteröffnungen in der Art des Westflügels auf.

Über dem Mauerkranz des Erdgeschosses liegt eine querlaufende Dachbalkenlage aus Eichenholz, die beidseitig auf einer doppelten Mauerlatte aufliegt bzw. auflagt und die im wesentlichen noch dem spätmittelalterlichen Baubestand angehört (Abb. 14). Die Aufzugsöffnungen im Deckengebälk der beiden südlichen Zonen gehen auf spätere Veränderungen zurück. Ursprüngliche Aufzugsöffnungen lassen sich am Bestand hingegen nicht erkennen, so daß von einer ursprünglich vollständig geschlossenen Balkenlage auszugehen ist. Das

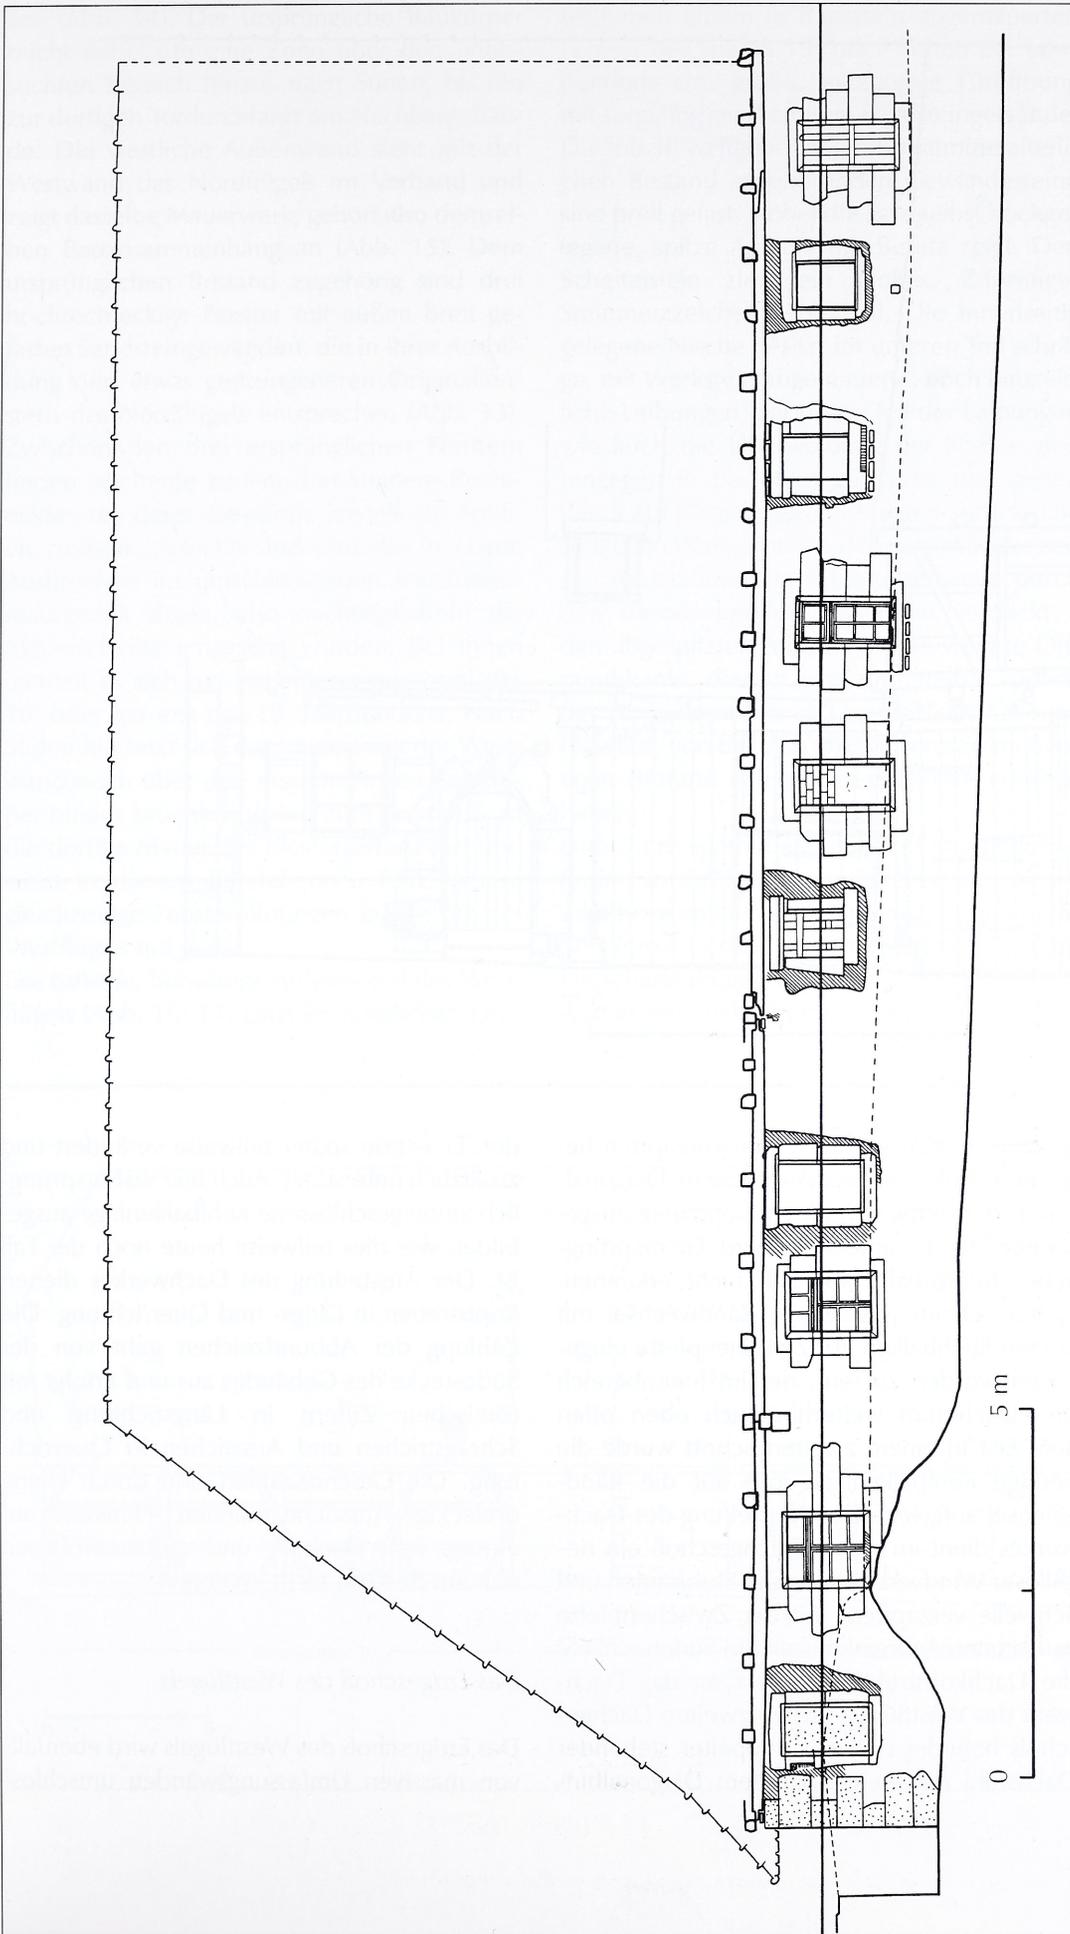
Abb. 15: Kloster Bebenhausen, Kasernenhof 6, 8. Ansicht Westseite. M. 1 : 100.

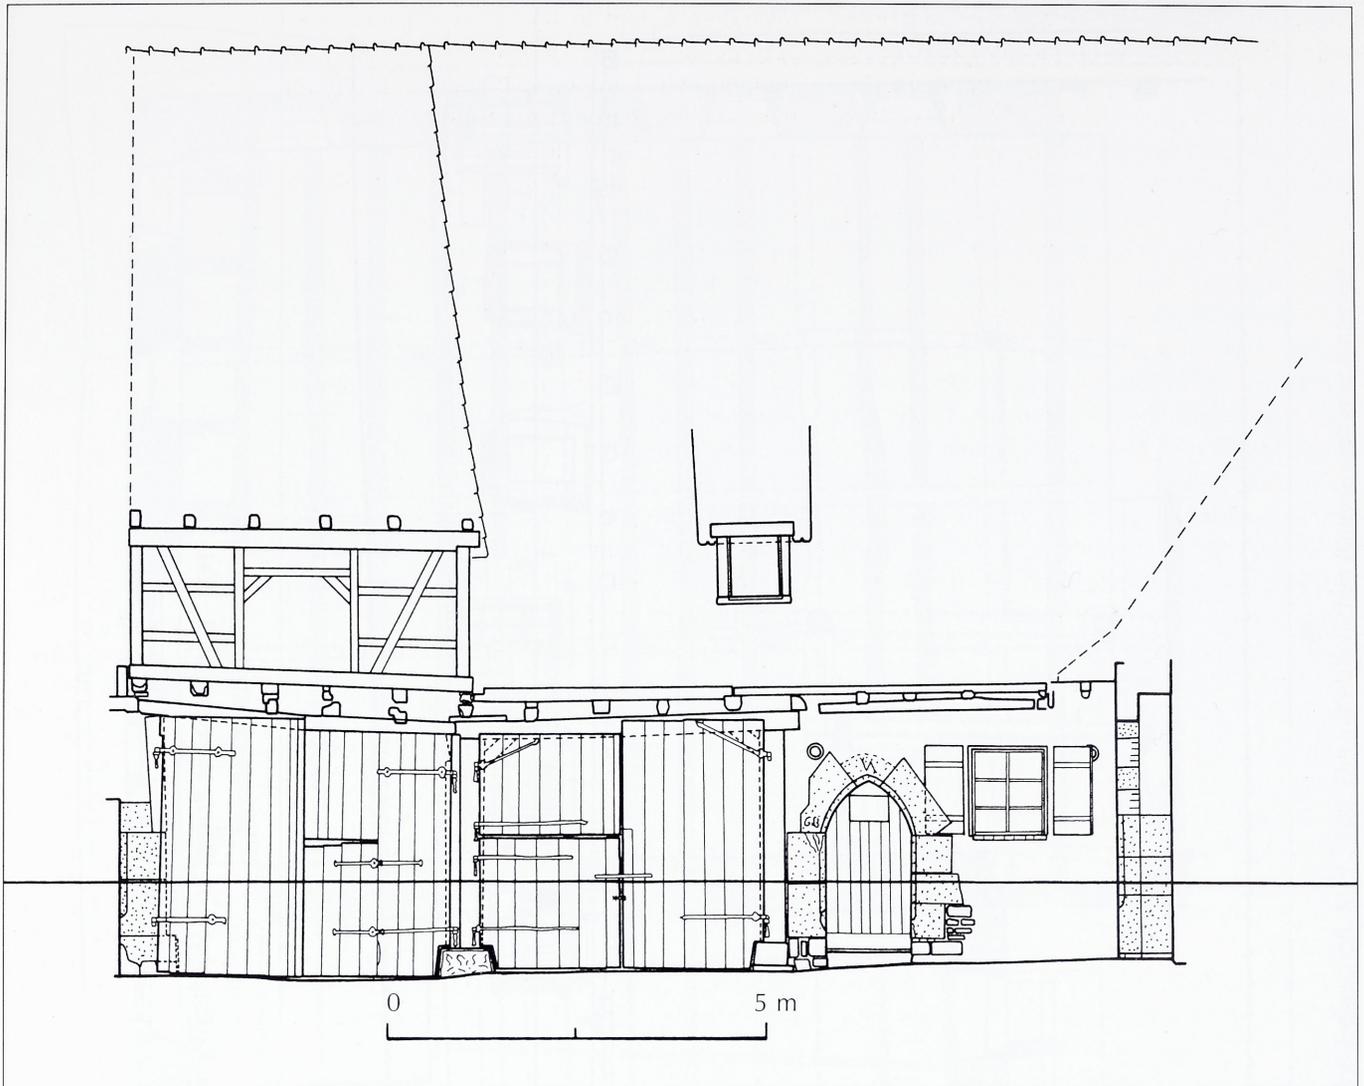
Abb. 16: Kloster Bebenhausen, Kasernenhof 6, 8. Ansicht Ostseite. M. 1 : 100.

Die östliche, hofwärtige Außenwand des Westflügels (Abb. 16; 17) zeigt im nördlichen Drit-
