Zwei spätmittelalterliche Wirtschaftsgebäude im Hof des Klosters Bebenhausen: Kasernenhof 14 und Kasernenhof 6, 8

Stefan Uhl

Das Gebäude Kasernenhof 14

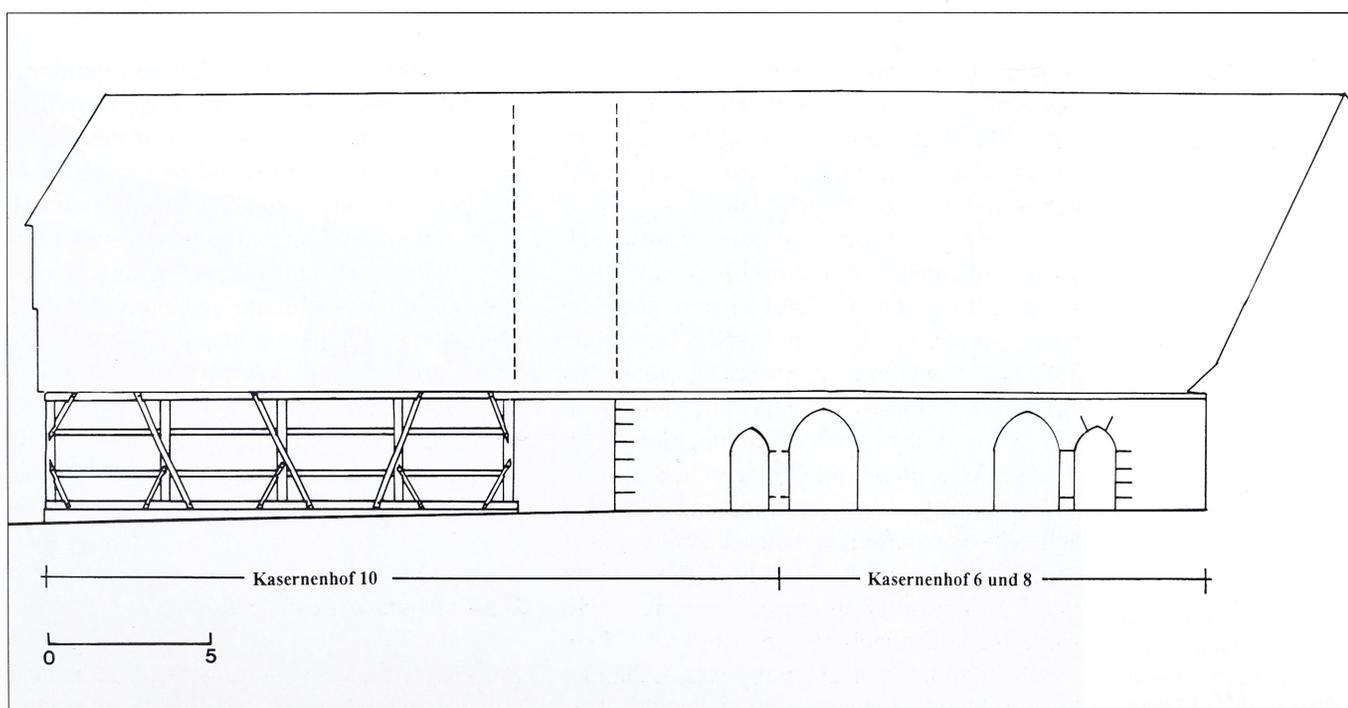
Abb. 17: Kloster Bebenhausen, Kasernenhof 6–10. Rekonstruktion der Ostseite im spätmittelalterlichen Zustand mit massiv ummauertem Erdgeschoß im Norden (rechts) und Fachwerkkonstruktion im Süden (links). Die Lage der Trennwände im Dachbereich ist gestrichelt eingezeichnet.

Die östliche, hofwärtige Außenwand des Westflügels (Abb. 16; 17) zeigt im nördlichen Drit-

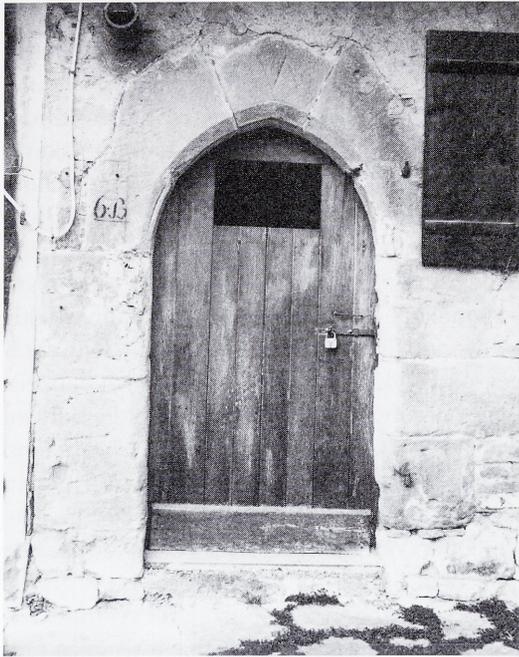
Abb. 18: Kloster Bebenhausen, Kasernenhof 6, 8. Mittelalterliches Türgewände im nördlichen Abschnitt der Ostfront. Im Scheitel Steinmetzzeichen, die Gewändekanten breit gefast.

tel neben einem in Backstein abgemauerten Fenster des späten 19. oder frühen 20. Jahrhunderts eine große, spitzbogige Türöffnung mit sorgfältig gearbeitetem Sandsteingewände. Die noch weitgehend dem spätmittelalterlichen Bestand angehörenden Gewändesteine sind breit gefast, wobei die Fasse selbst hochgelegene, spitze Anläufe mit Besatz zeigt. Den Scheitelstein ziert ein großes, Z-förmiges Steinmetzzeichen (Abb. 18). Die innenseitig gelegene Nische besitzt im unteren Teil schräge, mit Werkstein abgemauerte, noch bauzeitliche Laibungen, der obere Teil der Laibungen wie auch die Überwölbung der Nische sind hingegen in Backstein gemauert und gehen damit auf jüngere Veränderungen zurück. Die südlichen Wangensteine des Türgewändes zeigen nach Süden hin – heute teilweise durch den davorstehenden Torständer verdeckt – den abgespitzten Ansatz für eine weitere Öffnungskante, die auf eine unmittelbar südlich der Tür gelegene zweite bauzeitliche Öffnung hinweist, von der sich aber ansonsten im heutigen Bestand keine weiteren Reste erhalten haben.

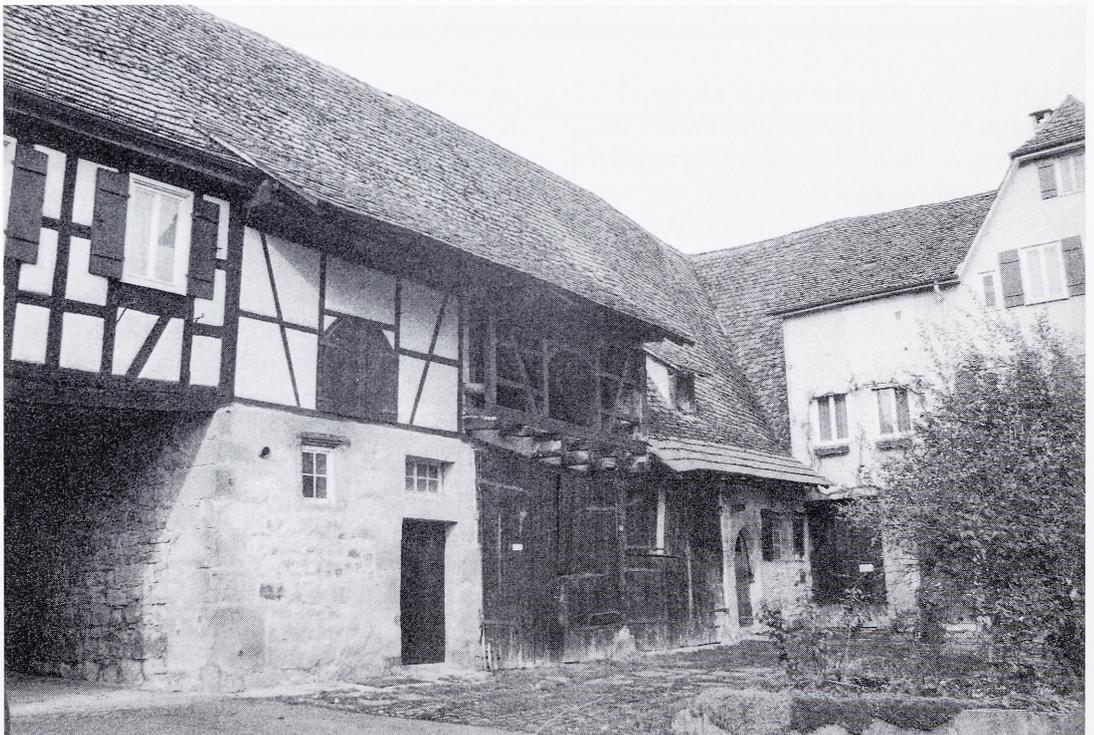
Abb. 19: Kloster Bebenhausen, Kasernenhof 6, 8. Ansicht der Ostseite.

An ihrem nördlichen Ende stößt die Ostwand des Westflügels unmittelbar gegen das Torgewände der Südwand des Nordflügels, verdeckt sogar dessen außenliegende Fassade. Dies weist eindeutig darauf hin, daß die Ostwand des Westflügels erst nach der Südwand des Nordflügels (und wohl auch auf leicht geänderter Planungsgrundlage) errichtet wurde, während die äußere Umfassung beider Flügel – West- und Nordseite – im Verband über beide Baukörper hinwegläuft und damit noch einem einheitlichen Planungsgedanken angehört (Abb. 19).

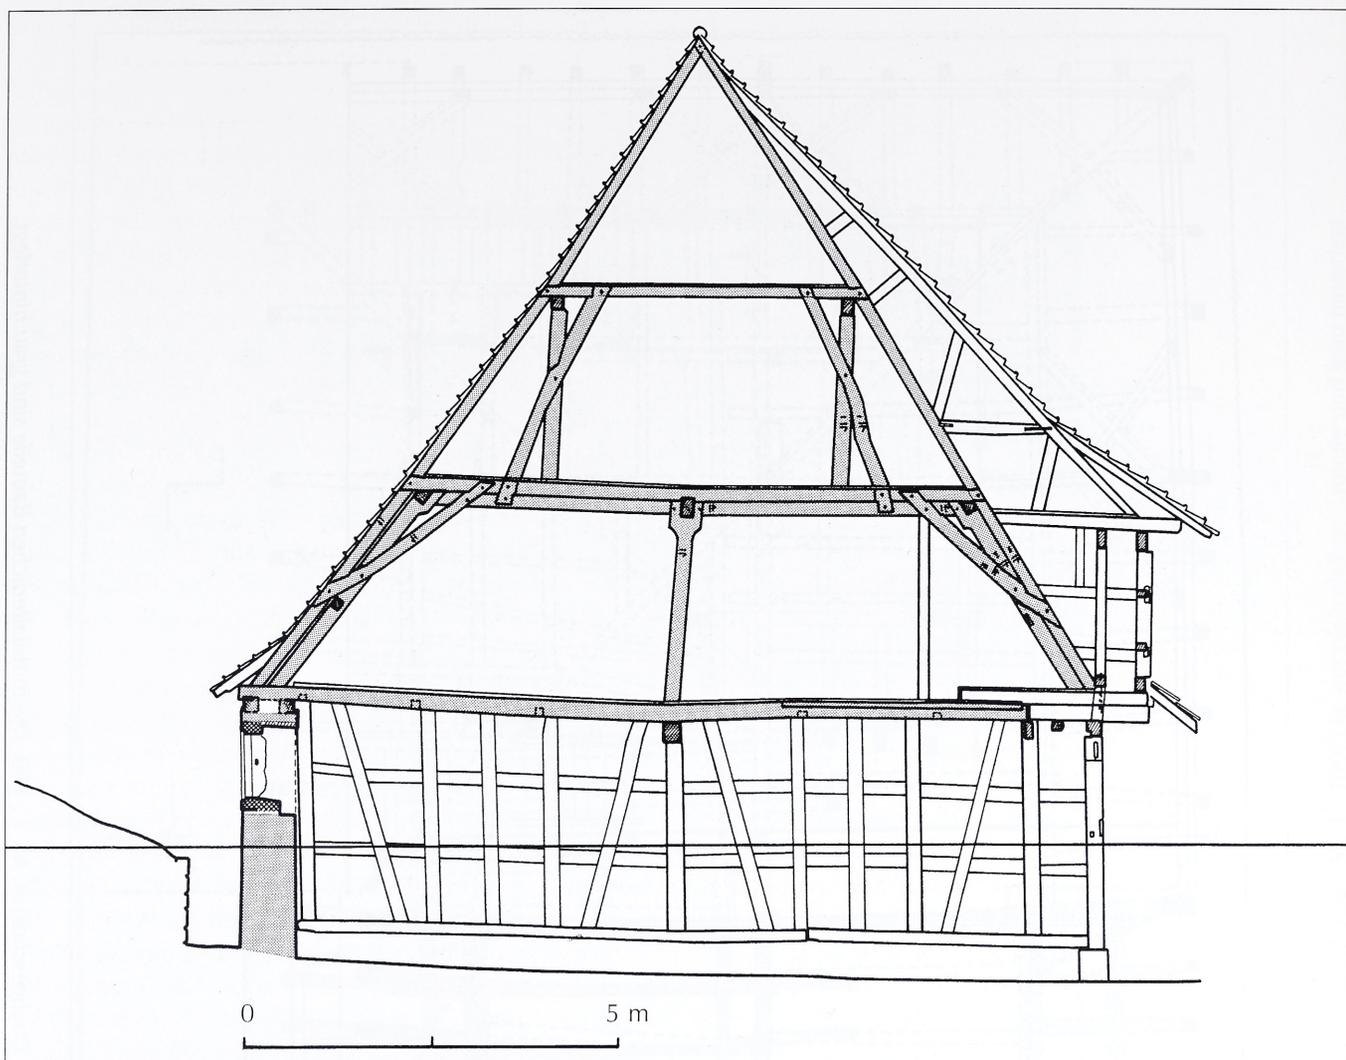
Abb. 20: Kloster Bebenhausen, Kasernehof 6, 8. Querschnitt durch den Westflügel mit Blick nach Norden. M. 1 : 100. Die mittelalterlichen Bauteile sind grau hinterlegt.

grenzt. Die nördliche Zone nimmt einen in Backstein gemauerten, jungen Stalleinbau auf. Zwischen der südlichen und der mittleren Zone hingegen treffen wir auf eine geschoßhohe, frühneuzeitliche Fachwerkwand aus Nadelholzbalken mit schlanken Ständern, wandhohen, abgerückten Streben und einer dreifachen Verriegelung (Abb. 20).

Dachgeschosses vier Querbünde eines seitlichen liegenden Stuhles und ein mittiger stehender Stuhl eingestellt (Abb. 20). Die eichenen Stuhlsäulen des letzteren umgreifen den in Nadelholz gefertigten und im Drittelpunkt gestoßenen Mittellängsunterzug mit einem breiten Schalenkopf und zeigen keine eigene Aussteifung. Die seitlichen liegenden Stühle besitzen kräftige, gleichfalls eichene Stuhlsäulen und breite Kopfbänder, die Sparren und Stuhlsäule einerseits sowie Kehlbalken und darunterliegenden Spannriegel andererseits überblatten. Die auf der Stuhlsäule aufliegende Zwischenpfette liegt in der Neigung des Gespärres übereck und ist wiederum aus Nadelholz gefertigt. Der Längsaussteifung des Dachwerkes dient ein unter der Sparrenebene befindlicher Windverband mit leicht außermittigem Windriegel und Windstreben, die mit Ständer und Zwischenpfette verblattet sind. Der Windverband läuft an der Westseite noch geschlossen durch, an der Ostseite ist er später in der nördlichen und der südlichen Zone entfernt worden.

Im zweiten Dachgeschoß wird die Kehlbalkenlage von einem doppelten stehenden Stuhl mit Steigbändern in Querrichtung und Kopfbändern in Längsrichtung unterstützt (Abb. 20). Ein Windverband unter der Dachebene fehlt hier. Das dritte Dachgeschoß verzichtet zudem gänzlich auf eine Stuhlkonstruktion. Die Stuhlsäulen des nördlichsten Querbundes des Stuhles im zweiten Dachgeschoß besitzen Blattsassen für nach Norden weiterführende Mittelpfetten, was darauf schließen läßt, daß das Dachwerk des Westflügels einst unmittelbar bis an die – ältere – Dachfläche des Nordflügels herangeführt war. Da Hinweise auf eine Trennwand in der nördlichen Querachse des Westflügels fehlen, scheint sich der Dachraum des Westflügels damit in jenen des Nordflügels hinein geöffnet zu haben.

Einer nachmittelalterlichen Veränderungsphase gehört der eingeschossige Dachaufbau an der Ostseite der südlichen Zone an, dessen Hoffront auf das Vorderende der auskragenden Dachbalkenlage aufgesetzt wurde (Abb. 20). Das mittelalterliche Gespärre wurde dabei in dieser Zone nicht entfernt, sondern lediglich nach oben geklappt, so daß die ursprünglichen Firstpunktverblattungen erhalten geblieben sind, während die Kehlbalkeneinblattungen des zweiten Dachgeschosses aus-

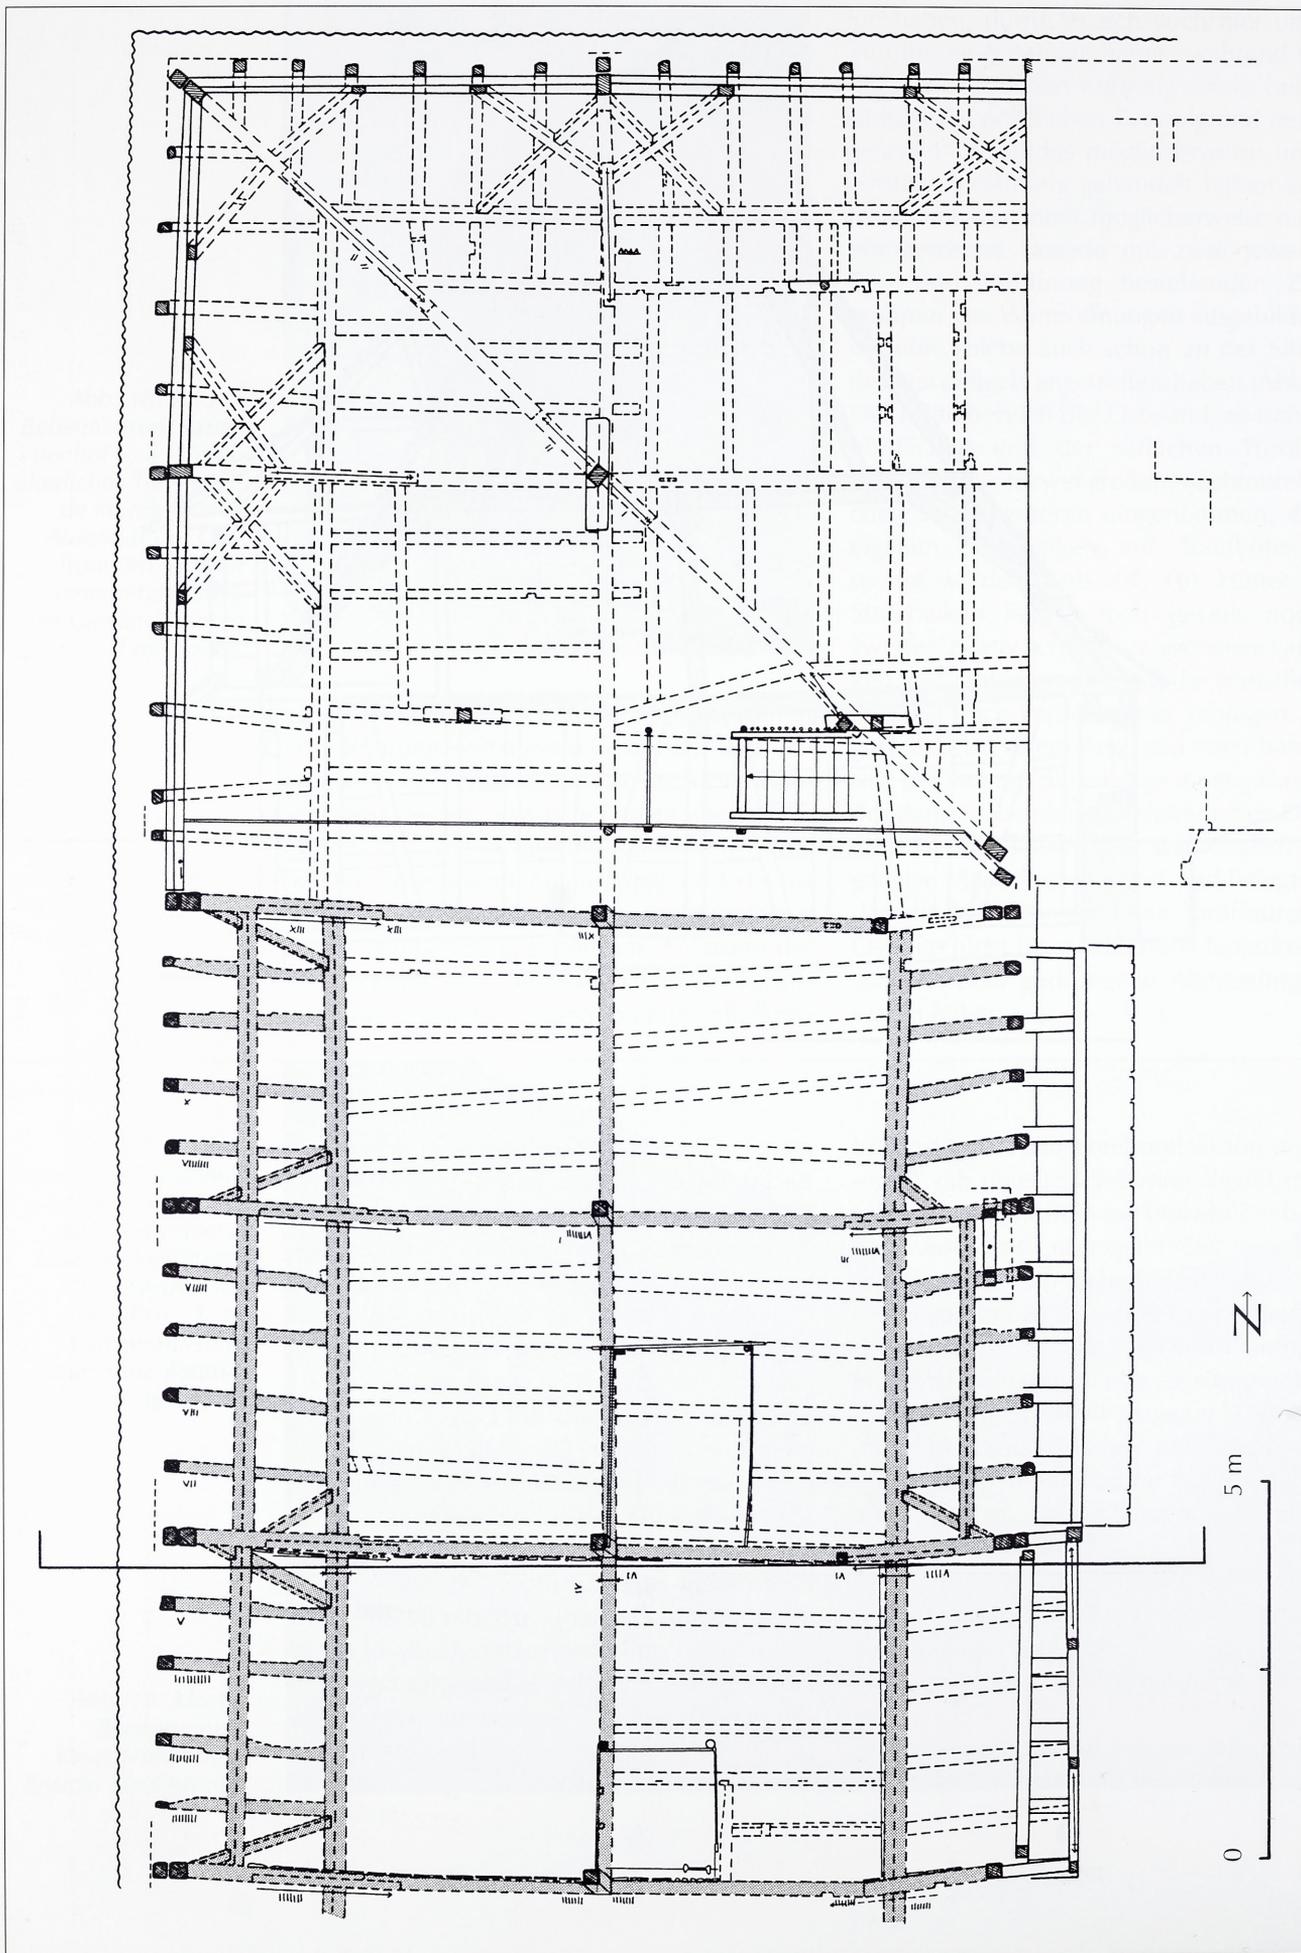
Abb. 21: Kloster Bebenhausen, Kasernenhof 6, 8. Grundriß des 1. Dachgeschosses. M. 1 : 100. Die mittelalterlichen Bauteile sind grau hinterlegt.

Über dem Erdgeschoß des Westflügels hat sich im Gegensatz zum Nordflügel das spätmittelalterliche Dachwerk noch weitgehend vollständig erhalten (Abb. 21). Die dendrochronologische Datierung verschiedener bauzeitlicher Bauhölzer⁶ ergab Fälldaten zwischen Winter 1469/70 und Winter 1471/72, so daß mit einiger Wahrscheinlichkeit von einem Abbund des Dachwerkes im Jahr 1472 oder unmittelbar danach ausgegangen werden darf. Die querlaufende Dachbalkenlage aus Eichenholz – das ist das schon genannte Deckengebälk über dem Erdgeschoß – endet an der Westseite mauerbündig, während sie an der Ostseite weit über die Außenflucht des Erdgeschosses vorkragt. Auch der Sparrenfußpunkt ist im Osten ein Stück über die Trauflinie vorgeschoben, so daß hier schon von Anfang an ein breiter Dachüberstand ausgebildet war. Über der Dachbalkenlage ist über die gesamte ursprüngliche Gebäudefläche hinweg ein relativ steiles Sparrendach aufgeschlagen, dessen Sparren am Firstpunkt miteinander verblattet sind, während die Sparren an den Fußpunkten in die Dachbalkenenden eingezapft sind. Das Gespärre besteht aus Eichenholz, teils auch aus anderen Laubhölzern, und ist mittelalterlichen Gepflogenheiten gemäß teilweise stark waldkantig und krummwüchsig. Im oberen Drittelpunkt ist in die Gespärre eine durchgängige Kehlbalkenlage eingelattet. Im unteren Drittelpunkt sind Kehlbalken dagegen nur in den Querbundachsen der Stuhlkonstruktion vorhanden.

An den originalen Bauhölzern des spätmittelalterlichen Dachwerkes läßt sich ein von Süden nach Norden laufendes System von Abbundzeichen erkennen. Die Gespärre und Stuhlachsen sind dabei gespärreweise mit Strichen und römischen Ziffern in unsystematischer Abfolge gekennzeichnet (Abb. 21; 22). Die Zählung beginnt im Süden mit einer von I bis IIIIIIIII reichenden Folge von Strichen und setzt sich dann mit den Abfolgen V bis VIIIIIIII

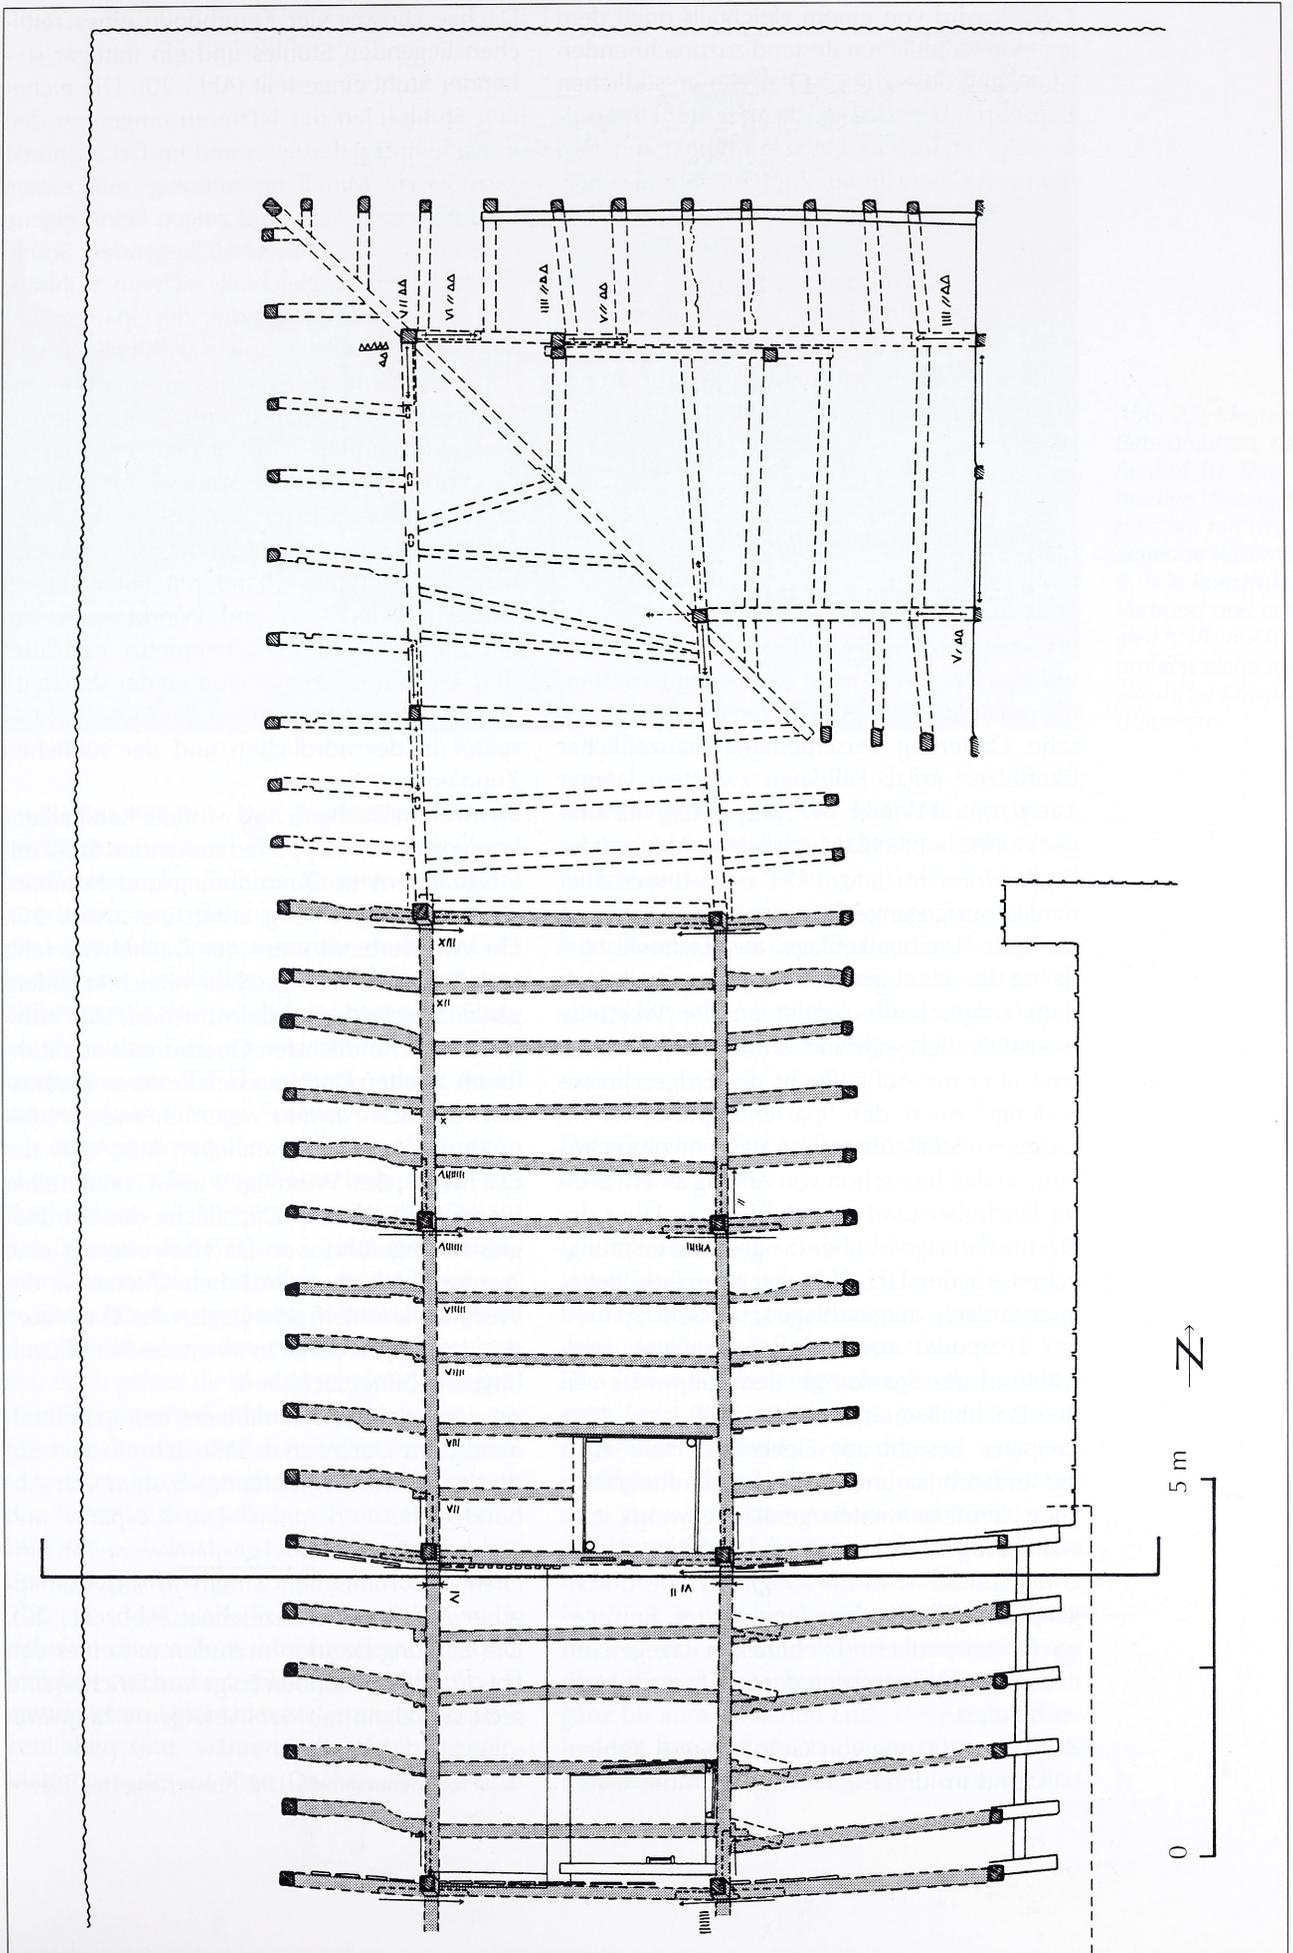
Abb. 22: Kloster Bebenhausen, Kasernenhof 6, 8. Grundriß des 2. Dachgeschosses. M. 1 : 100. Die mittelalterlichen Bauteile sind grau hinterlegt.

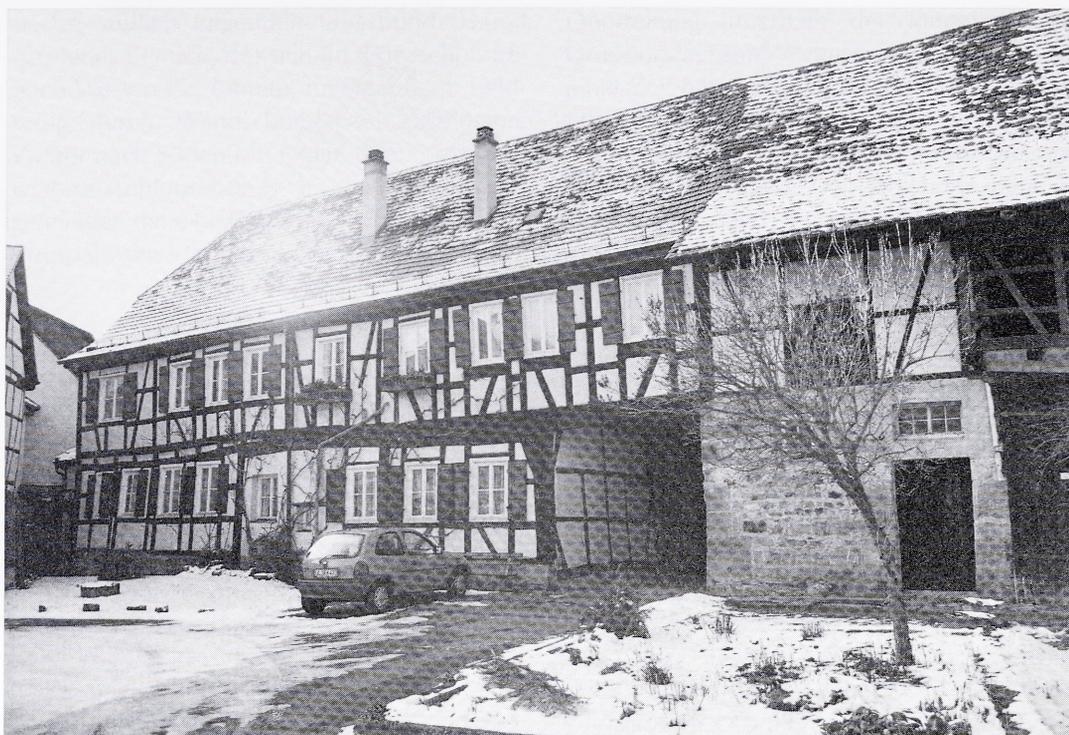
Abb. 23: Kloster Bebenhausen, Kasernenhof 10. Das heutige Wohngebäude steht mit der Scheune Kasernenhof 6, 8 in konstruktivem Verbund und enthält gleichfalls noch umfangreiche mittelalterliche Konstruktionsreste.

Die mittelalterliche Gebäudekonstruktion des Westflügels setzt sich nach Süden hin über die besitzrechtliche Hausgrenze hinweg im Wohngebäude Kasernenhof 10 fort (Abb. 23; 17). Die Südwand des Erdgeschosses endet dabei nach etwa 5 m mit einer sauber in Quadern abgemauerten Ecke, von der aus eine ursprünglich öffnungslose Querwand nach Westen zur westlichen Außenwand zieht. Man möchte deshalb zunächst meinen, daß das Gebäude ursprünglich in dieser Achse endete. Ein Blick in das Dachwerk zeigt jedoch, daß dessen Konstruktion ohne Unterbrechung über diese Querachse hinwegläuft und sich ganz bis zum südlichen Ende der Anschlußbebauung fortsetzt. Auch die westliche Außenmauer läuft ohne Baufuge bis hin zum südli-

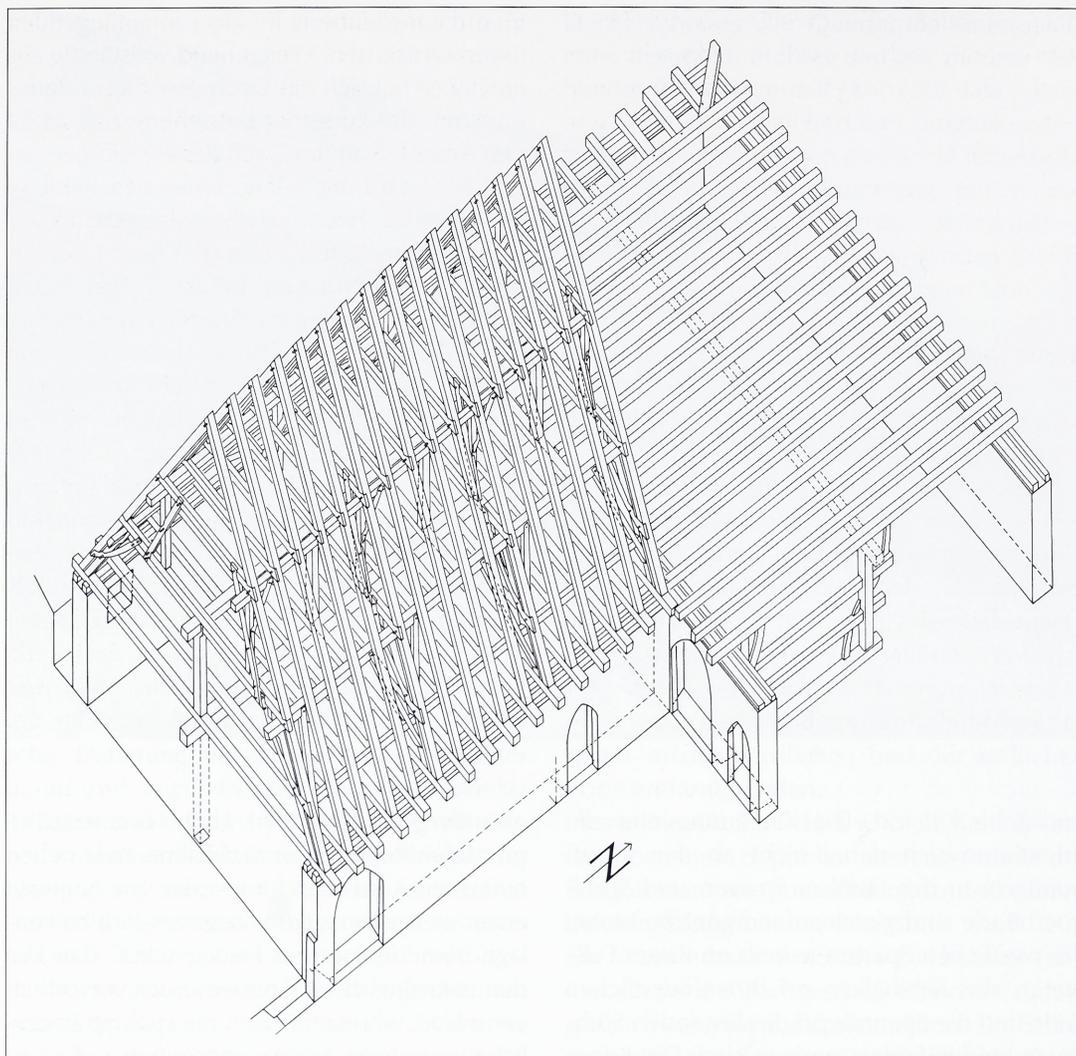
Abb. 24: Kloster
Bebenhausen,
Kasernenhof 6, 8.
Isometrische Darstellung
des spätmittelalterlichen
Bestandes.

Wie sich gezeigt hat, hat sich auch in der untersuchten Scheune Kasernenhof 6, 8 ein umfangreicher spätmittelalterlicher Baubestand erhalten (Abb. 24). Zu einer ersten, dendrochronologisch um 1460 datierten Bauphase gehören die Umfassungsmauern und das Dachgebälk des Nordflügels, der im Erdgeschoß durch eine außermittige Querwand geteilt war und eine längslaufende Tragstruktur in der Mittelachse besaß. Während der östliche Bereich durch eine werksteingerahmte Türöffnung vom Hof her erschlossen war, war der größere westliche Bereich durch eine unmittelbar daneben gelegene, kleine Toröffnung zugänglich. Belichtet wurde er an der Westseite durch zwei werksteingerahmte Rechteckfenster; über die Befensterung an der Nordseite sind wir im unklaren. Über diesem Unterbau erhob sich ein zumindest an der Westseite vollständig abgewalmtes Satteldach mit einem mittigen stehenden und möglicherweise seitlichen liegenden Stühlen im ersten Dachgeschoß, wovon sich jedoch keine Baureste mehr in situ erhalten haben. Gleichzeitig ist auch die nach Süden ziehende Fortsetzung der Westwand mit einer unregelmäßigen Reihung hochrechteckiger Werksteinfenster ausgestattet, welche belegt, daß hier von Anfang an eine sich bis zur südlichen Klostermauer hin erstreckende Anschlußbebauung vorgesehen war.
