Kanzleistraße 24 in Reutlingen von 1267 (d)

Ein Holzgerüstbau aus der Frühzeit der Reichsstadt

Tilman Marstaller

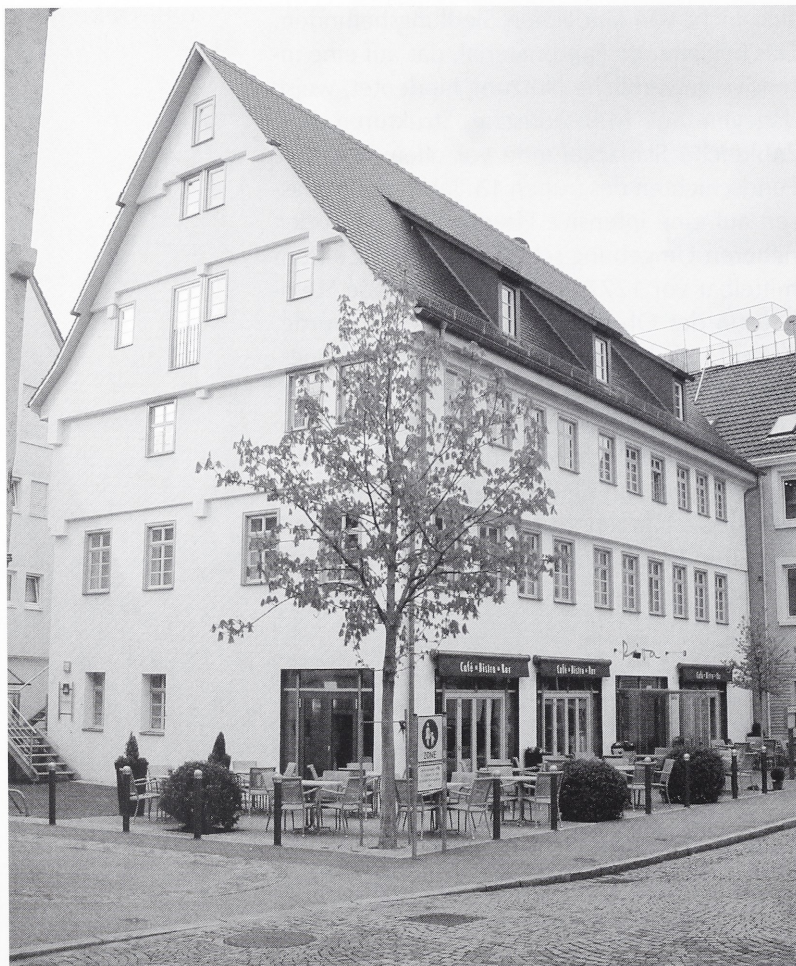
Abb. 2: Reutlingen, Kanzleistraße 24. Das Gebäude von Südwest im April 2004.

größere Brandkatastrophe.⁶ In diesen Zeitraum fällt auch die Errichtung des Ursprungsbaus von Kanzleistraße 24, dessen Fassadengiebel von Anfang an zur Deckerstraße hin orientiert war, der mittelalterlichen Querverbindung von Oberamtei- und Kanzleistraße (Abb. 2).

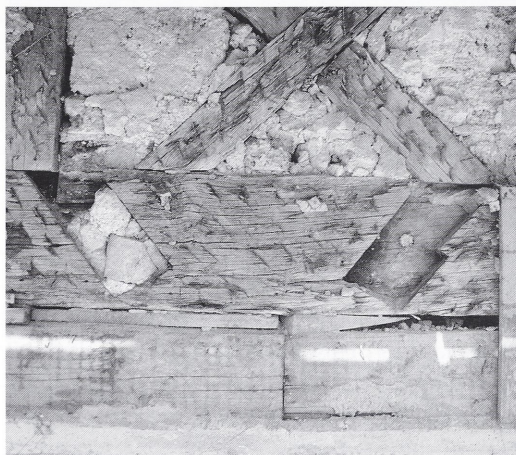
Abb. 8: Reutlingen, Kanzleistraße 24. Gerades Blatt und Hakenblatt an der Schwelle des Vorbaus von 1267 (d) (vgl. auch Abb. 7).

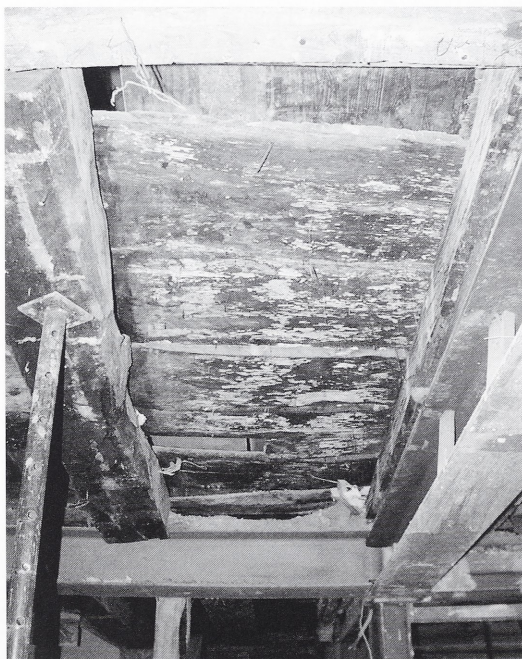
Abb. 9: Reutlingen, Kanzleistraße 24. Überreste des vermutlich bauzeitlichen Dielenbodens über dem Erdgeschoss (1999).

Flurbereich war noch eine Abfolge von sieben Bohlen *in situ* vorhanden (Abb. 9). Auf einem Foto aus der Hand des Architekten vom April 1999 sind im Bereich der östlichen Gebälkzone aus den Deckenbalken herausragende Holznägel erkennbar. Sie lassen den Schluss zu, dass auch hier noch zusammenhängende Teile des originalen Deckenaufbaus über dem Erdgeschoss existierten.

Die kurzen, unregelmäßig 20–40 cm breiten und bis zu 7 cm starken Bohlen reichten nur von Balken zu Balken. Sie waren durch gerade Stöße aneinandergefügt und lagen überwiegend lose auf den Deckenbalken auf. Bei mehreren Balken fanden sich 2,0–2,5 cm starke Bohrlöcher, die teils eine Befestigung der Bohlen durch Holznägel belegen (Abb. 10). Einzelne Holznägel, die noch in den Bohrlöchern steckten, waren vierkantig gearbeitet. Bei den Befestigungsnägeln handelte es sich offenbar um Fugennägel, da sich an den erhaltenen Bohlen keine Bohrlöcher vorfanden.
