Das Hauptgebäude des Zollernschlosses in Balingen

Stefan Uhl

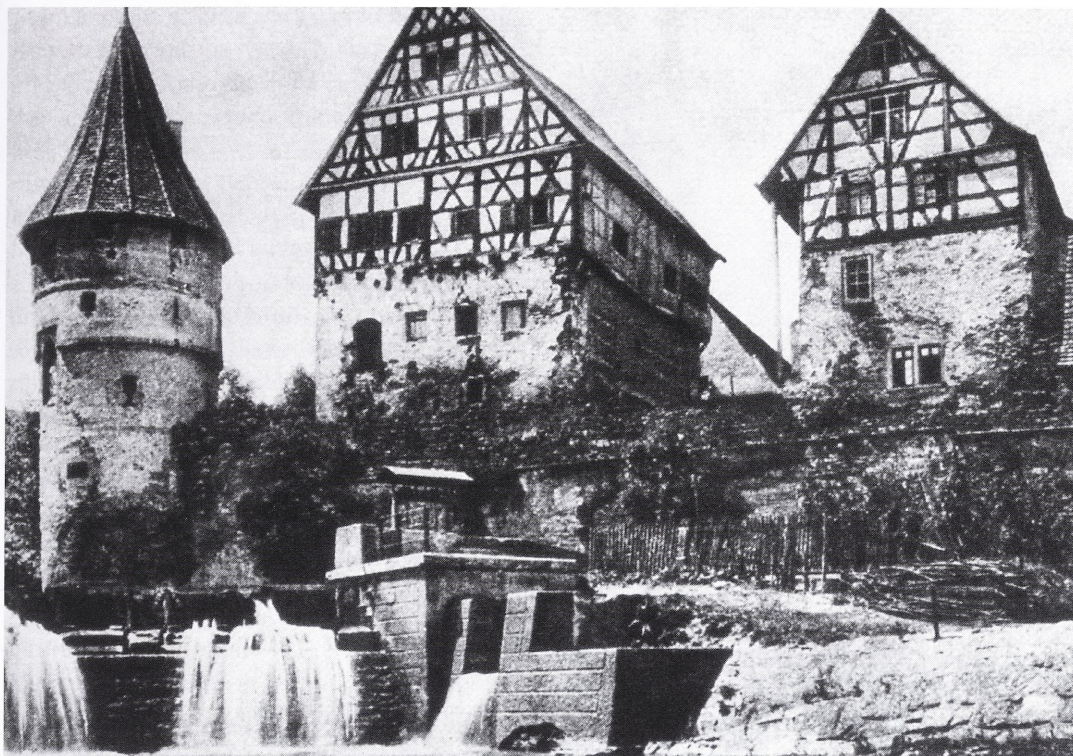
Abb. 2: Balingen, Zollernschloss. Gesamtansicht von Osten vor dem Abbruch des Hauptgebäudes 1935.

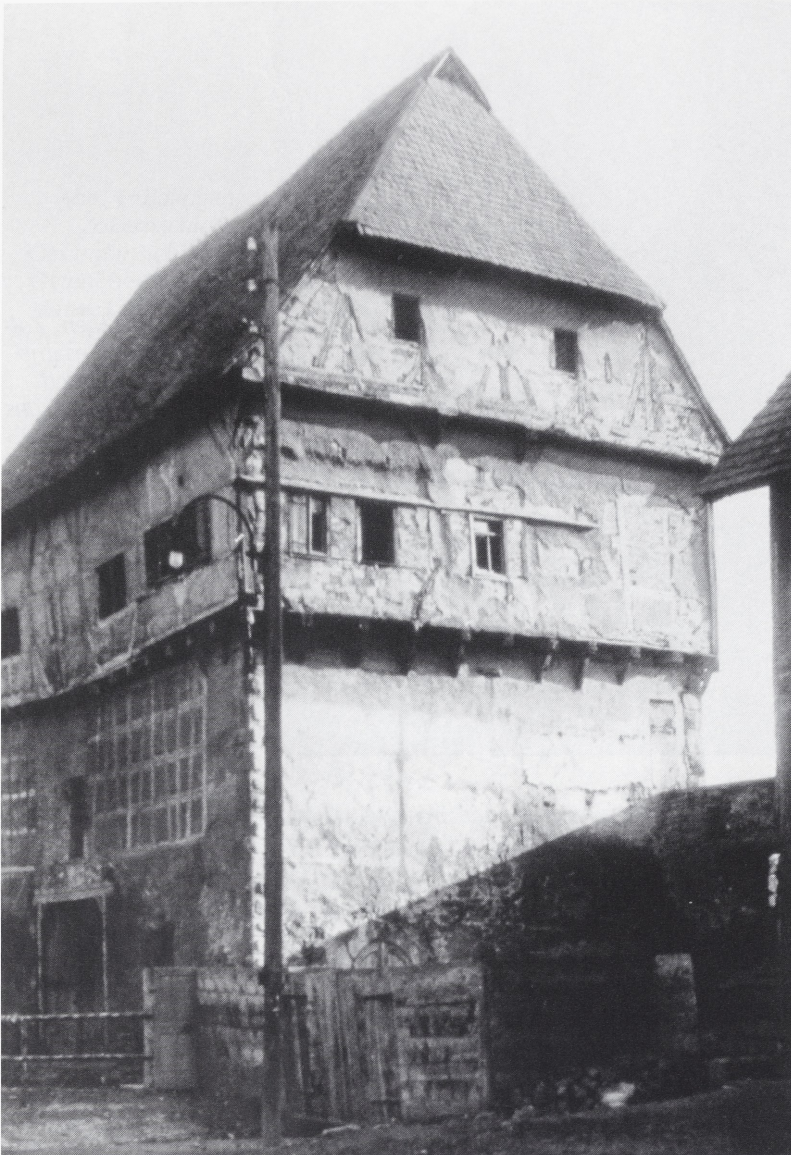
Abb. 3: Balingen, Zollernschloss. Ansicht des Hauptgebäudes von Nordwesten vor dem Abbruch 1935.

Grundriss das dreigeschossige Hauptgebäude, das sogenannte „Alte Schloss“, mit dem der Name des Zollernschlusses im engeren Sinne verbunden ist (Abb. 3). Es beherbergt heute Veranstaltungsräume sowie das Balingener Wagenmuseum. Die Nordseite des Hofraumes wird hingegen von dem Gebäude des sogenannten Ritterhauses besetzt, in dem seit dem Übergang des Baus an die Stadt die Balingener Jugendherberge beheimatet ist. Bei ihm handelt es sich um einen dreigeschossigen neuzeitlichen Fachwerkbau auf Steinsockel, der auf ein älteres, 1649 nochmals instand gesetztes Nebengebäude, das seinerzeit so genannte „Neue Schloss“, zurückgeht. Ihm waren hofseitig offene Laubengänge vorgelegt, die auch an dem die beiden Schlossbauten verbindenden Abschnitt der ostseitigen Stadtmauer entlangliefen.

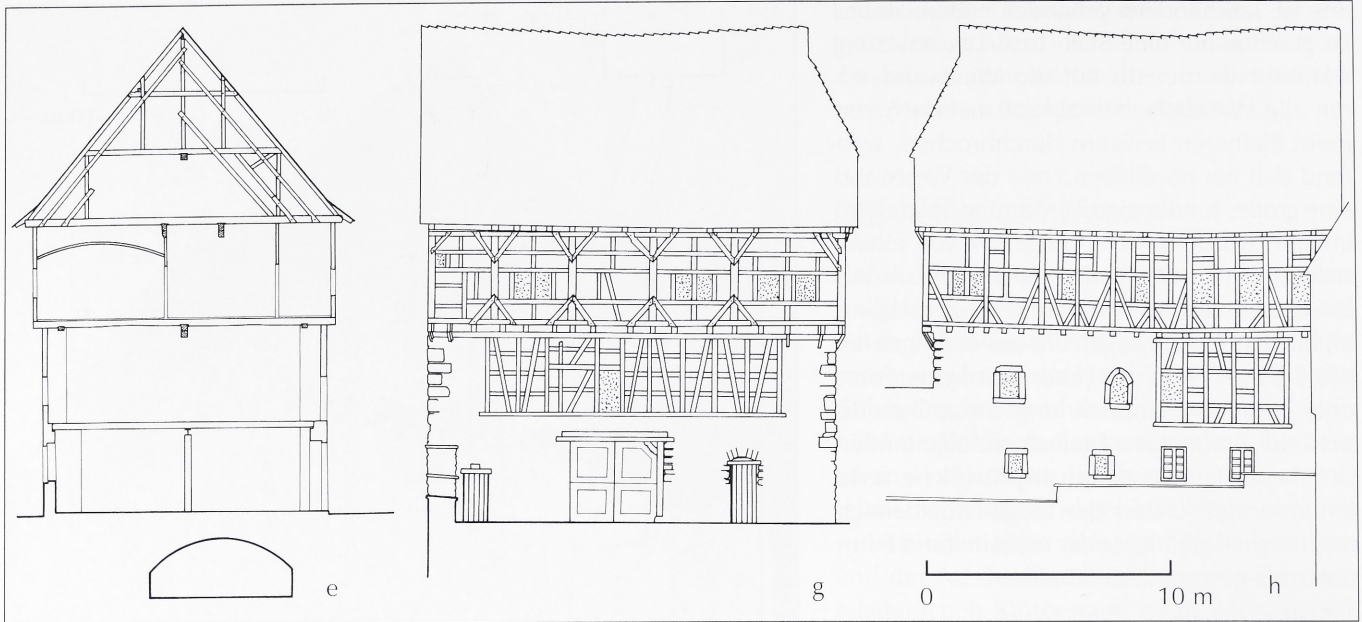
Abb. 4/2: Balin-
gen, Zollernschloss.
Bestandspläne des
Hauptgebäudes vor
dem Abbruch 1935.
e Querschnitt;
f Ansicht Ostseite;
g Ansicht Nordseite;
h Ansicht Südseite.
M. 1 : 300.

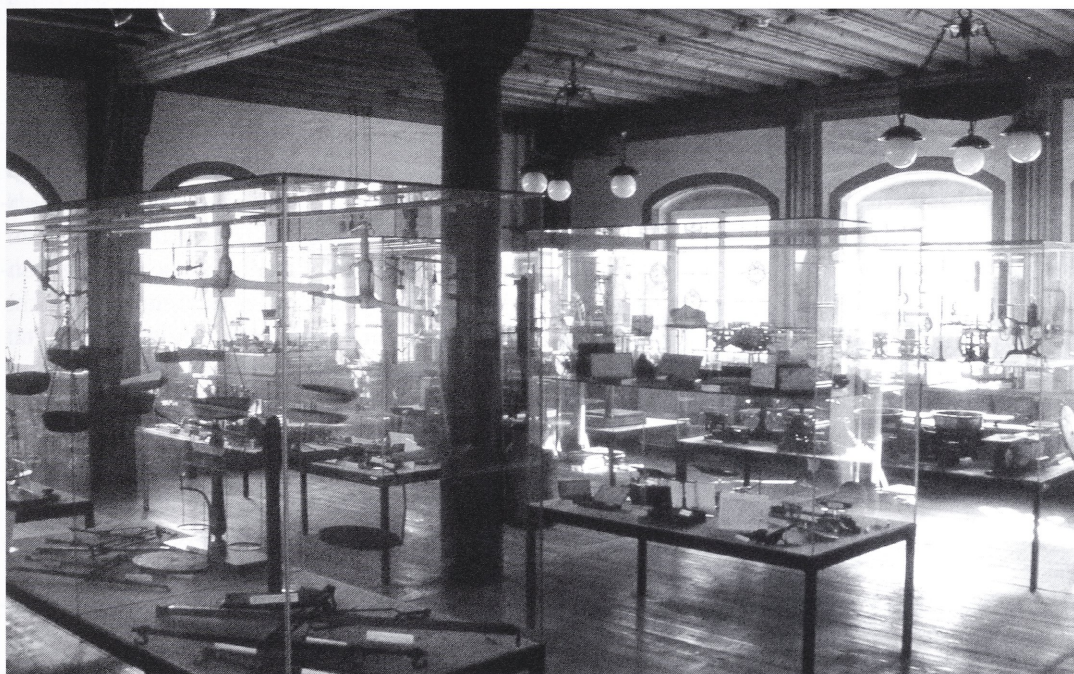
Abb. 5: Balingen, Zollernschloss. Blick in den Saal des ersten Obergeschosses im heutigen Zustand.

ließen sie sich über Zapfenlöcher und Bretternuten an der Unterseite von Deckengebälk und Unterzügen noch nachvollziehen. Demnach wurde die östliche Gebäudehälfte von einem großen Saal eingenommen, an den sich westlich, durch Fachwerkwände abgetrennt, ein schmaler, die ganze Gebäudebreite durchlaufender Querflur sowie ganz im Westen zwei kleinere, ebenfalls durch Fachwerk(Spund-)wände abgetrennte Einzelräume anschlossen. Diese Grundrissgliederung wurde beim Neubau von 1936 wieder nachgebildet (Abb. 5), nur dass im Westen anstelle der beiden Einzelräume eine

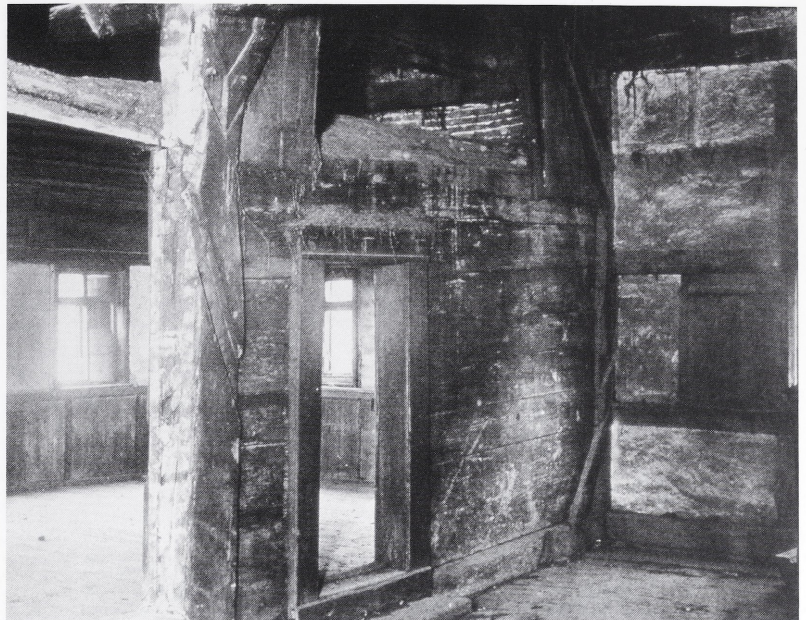
Abb. 9: Balingen, Zollernschloss. Blick aus dem Flur auf die nordwestliche Bohlenstube im zweiten Obergeschoss vor dem Abbruch 1935.

Die kleine Bohlenstube in der Nordwestecke des zweiten Obergeschosses war bis zum Abbruch 1935 ebenfalls noch in großen Teilen erhalten (Abb. 9). Sie erstreckt sich in der westlichsten Zone über die Grundrissfelder des nördlichen und des mittleren Schiffes hinweg. Allerdings war die Stube ursprünglich wohl auf das nordwestliche Feld des Grundrissrasters beschränkt und wurde erst später – aufgrund der Bohlenwände aber wohl gleichfalls noch im Mittelalter – auch in das mittlere Schiff hinein erweitert. Dies belegt eine Bohlennut an der Raumseite des die Westwand untergliedernden Bundständers, die auf alten Fotos erkennbar,⁹ heute aber hinter einer Verbretterung verborgen ist. Die mittelalterlichen Bohlenwände waren bis zum Umbau noch an der Ostseite (Flurwand) im nördlichen Abschnitt und offensichtlich auch an der Südwand (Abb. 10), vielleicht auch noch an Teilen von Nord- und Westwand erhalten. Hierzu wird nämlich berichtet, dass in den Außenwänden des zweiten Obergeschosses noch Bohlenwände mit nachträglicher Backsteinvormauerung auf der Außenseite vorhanden gewesen seien, was eigentlich nur auf die Außenwände der Stube in der Nordwestecke bezogen werden kann. In die Ostwand war außermittig eine Türöffnung eingeschnitten. Die Bohlenwand reichte dabei nur bis zum Ansatz der gleichfalls noch erhaltenen Bretterbalkendecke empor, während das darüberliegende Wandfeld, das die Höhendifferenz zwischen Bretterbalkendecke und tragender Deckenbalkenlage markiert, nur partiell durch eine Verbretterung verschlossen war. Im Inneren der Stube waren Nord- und Westwand mit einer nachmittelalterlichen Verbretterung versehen, die an beiden Seiten durchgängige Fensterbänder aussparte, die später zugunsten von Einzelfenstern aufgegeben worden waren. Das Fensterband an der Westseite zeichnete sich noch zuletzt auch auf der Außenseite

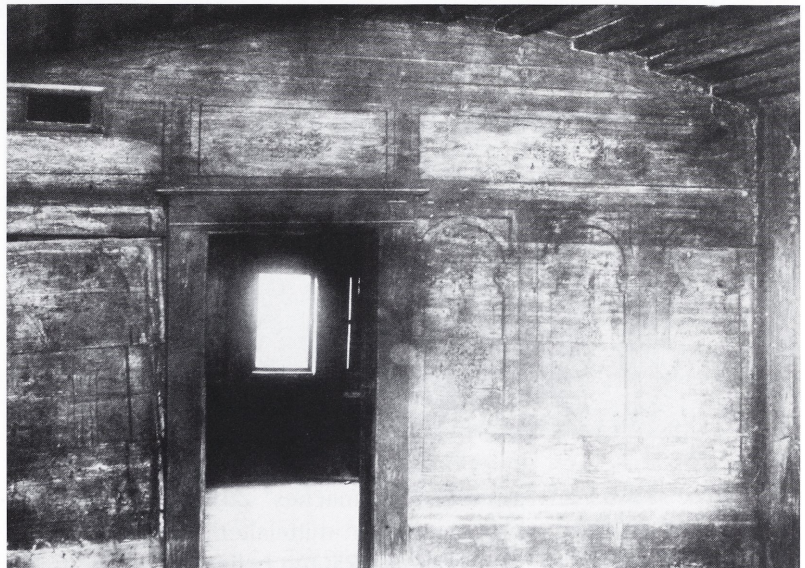
Abb. 10: Balingen, Zollernschloss. Blick auf die Südwand der nordwestlichen Bohlenstube im zweiten Obergeschoss vor dem Abbruch 1935.

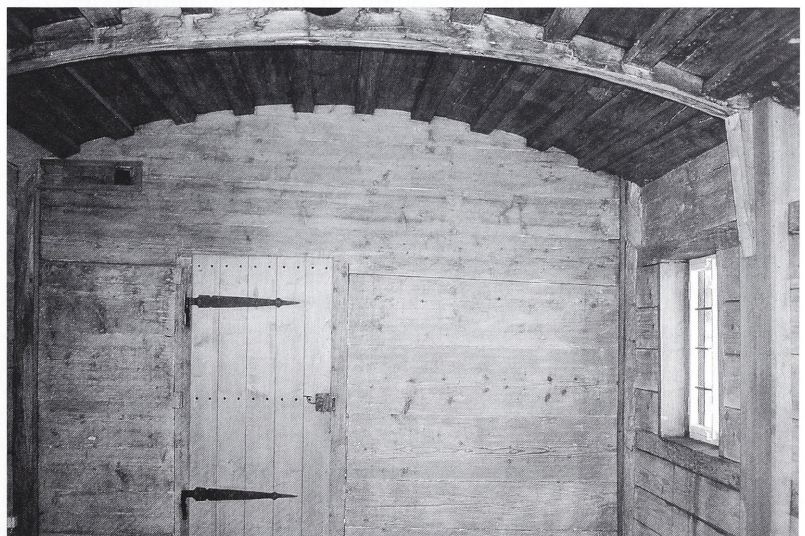
Abb. 11: Balingen, Zollernschloss. Nordwestliche Bohlenstube des zweiten Obergeschosses im heutigen Zustand.
