Die römische Villa bei Mandern, Kreis Trier-Saarburg

ALFRED HAFFNER

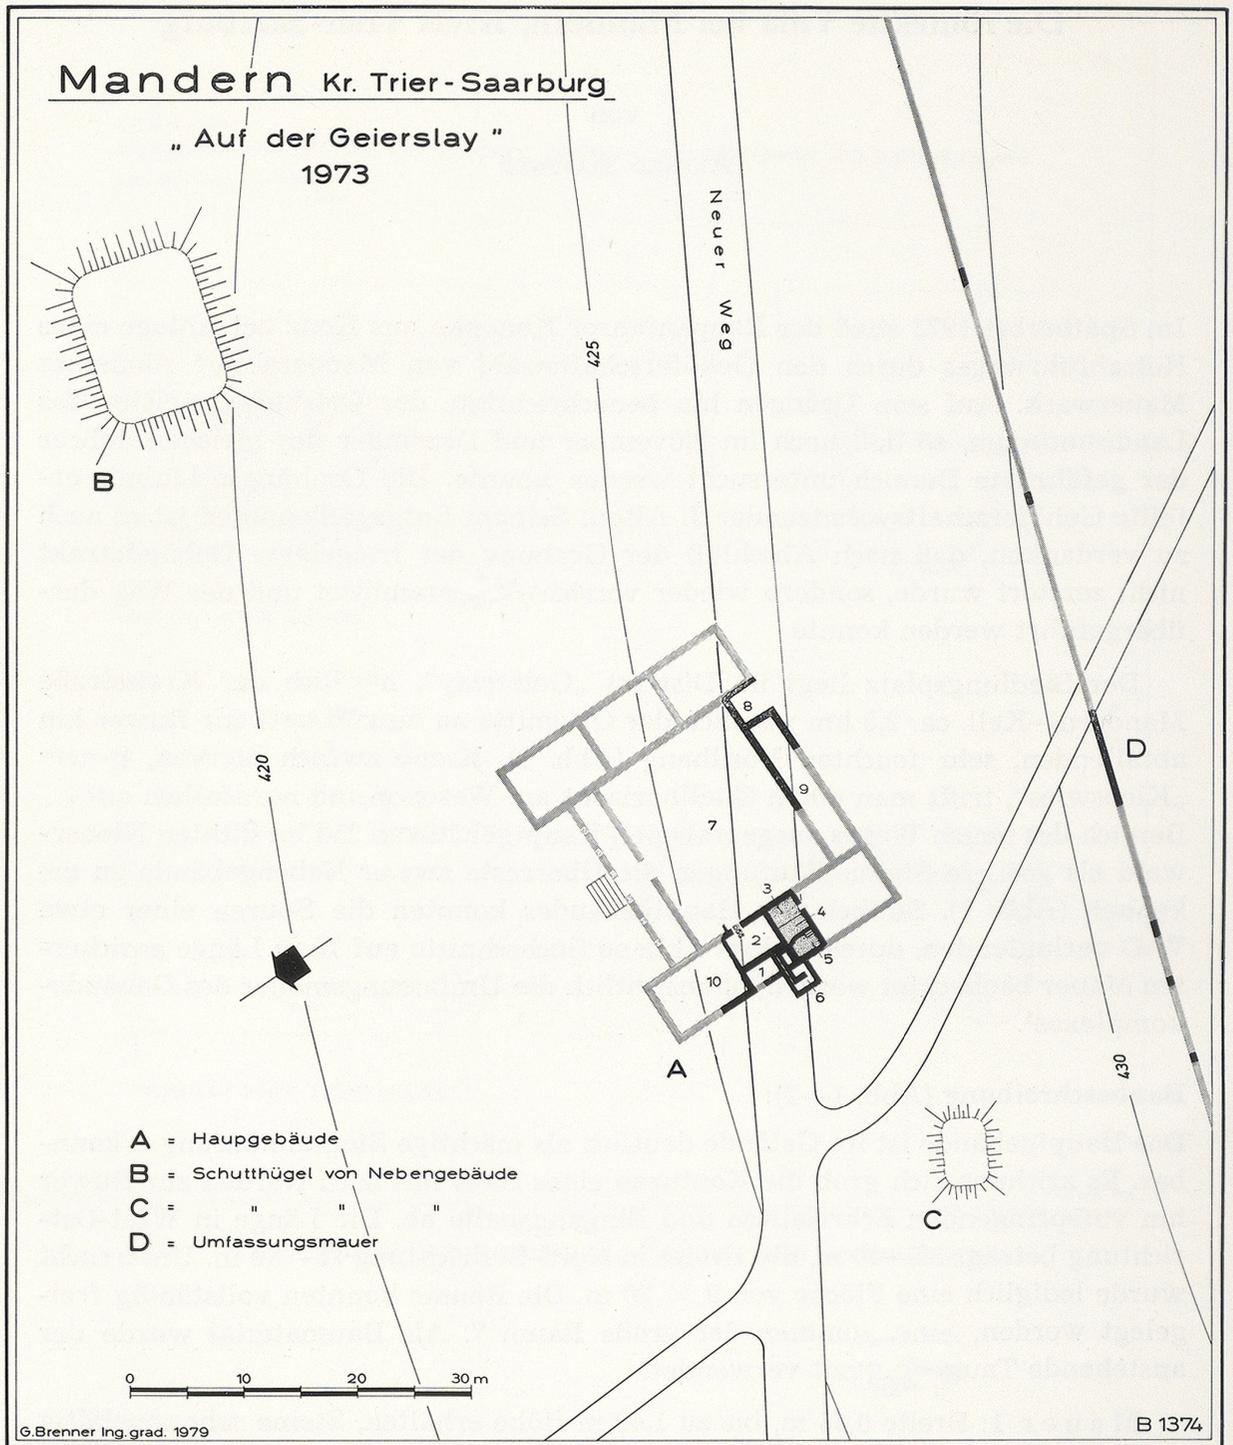
Abb. 1 Mandern, Krs. Trier-Saarburg. Übersichtsplan der Villa „Geierslay“ mit Umfassungsmauer und Nebengebäuden

Der Siedlungsplatz liegt im Distrikt „Geierslay“, nördlich der Kreisstraße Mandern—Kell, ca. 2,5 km westlich der Ortsmitte an einem sanft zur Ruwer hin abfallenden, sehr feuchten Nordhang (Abb. 1). Knapp östlich hiervon, in der „Klooswies“, trifft man einen Quellhorizont an. Westlich und nordöstlich des im Bereich des neuen Weges ausgegrabenen Hauptgebäudes sind im dichten Niederwald als größere Steinanhäufungen die Überreste zweier Nebengebäude zu erkennen (Abb. 1). Südlich des Hauptgebäudes konnten die Spuren einer etwa W-O verlaufenden, durch mehrere kleine Suchschnitte auf 75 m Länge gesicherten Mauer beobachtet werden, offensichtlich die Umfassungsmauer des Gebäudekomplexes¹.

Baubeschreibung (Abb. 1—2):

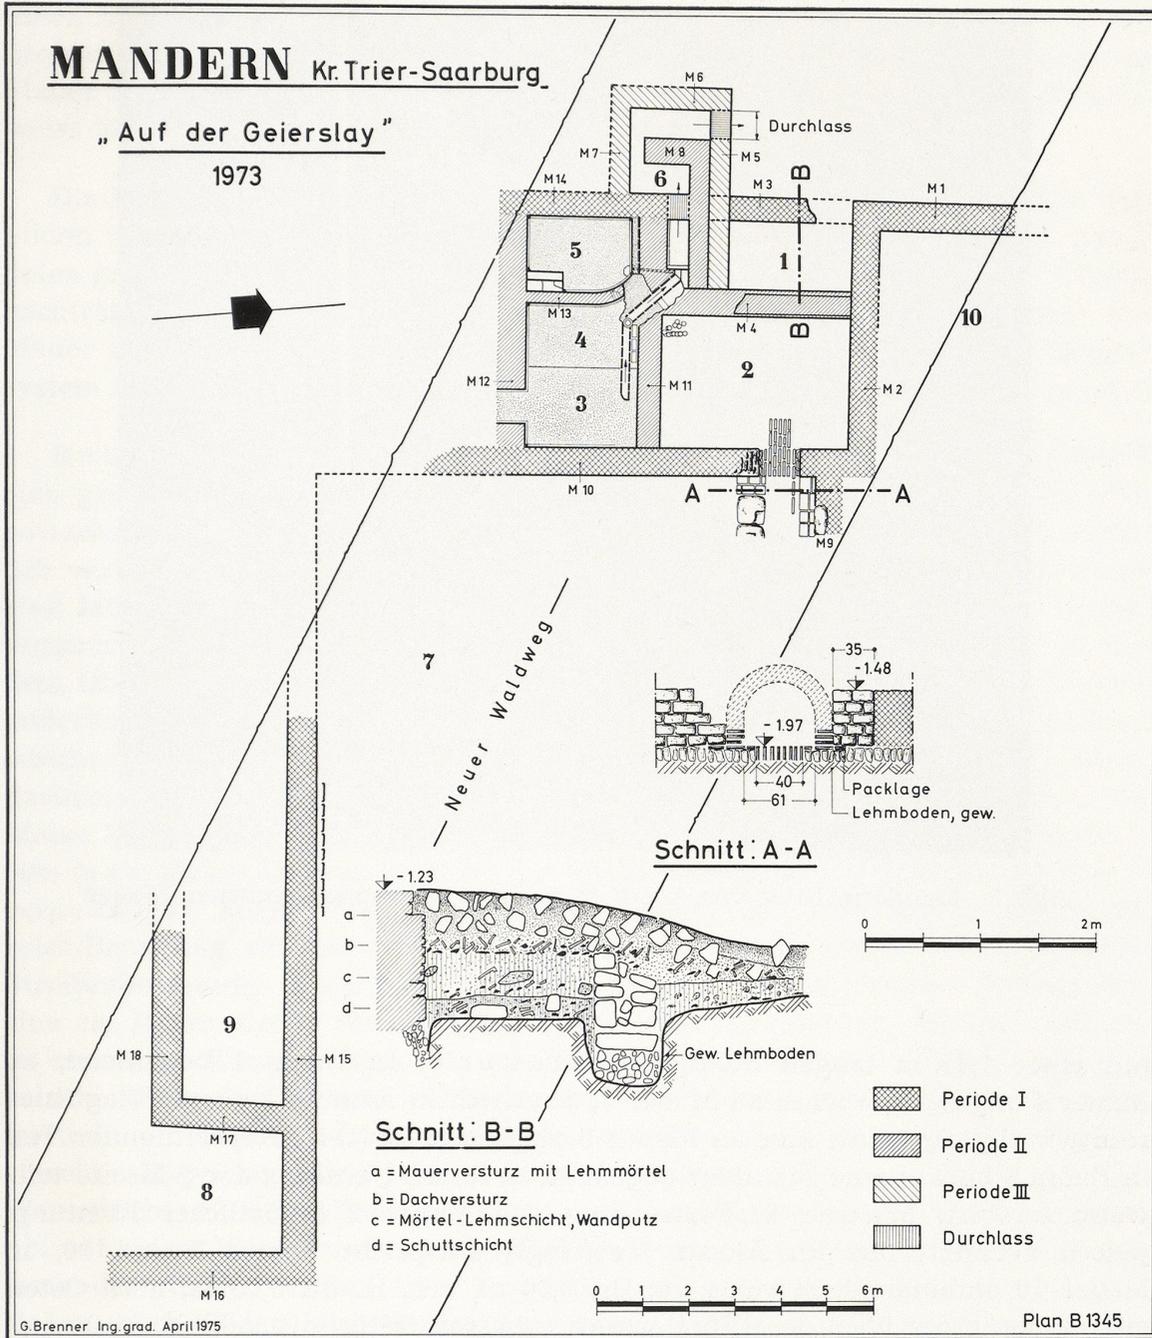
Abb. 2 Mandern. Plan des ausgegrabenen Teils des Gebäudes A

Breite 0,60 m bzw. 0,46 m oberhalb des Mauerabsatzes, erhaltene Höhe bis 1,50 m, zwischen der Fundamentstücker Mörtelbrocken, verkohlte Holzreste und Bauschutt, weißer Kalkmörtel, auf beiden Seiten Reste eines weißen Kalkverputzes; an Mauer 2 angesetzt, in Mauer 11 einbindend (vgl. Profil Abb. 2). Mauern 5, 6 und 7 (Abb. 4): Br. 0,45 m, erh. H. bis 1,40 m; Mauer 5 bindet in 6, diese in 7 ein, an Mauer 4 und 14 angesetzt, überschneidet Mauer 3; wenig sorgfältig gesetzte Steine, vereinzelt Ziegel in Wiederverwendung, im Westteil von Mauer 5 ein 0,65 m breiter Durchbruch von Raum 6 nach außen, abgedeckt

Der Grabungsbefund läßt drei Bauperioden erkennen (Abb. 2). *Periode 1*: Großer Raum, gebildet durch die Mauern 2, 3 und 10. Nach Norden schließt Raum 10 mit Mauer 1 an. Gleichzeitig sind die von den Mauern 1, 9, 15—18 gebildeten Raumeinheiten. Der große Raum muß einen besonderen Zweck erfüllt haben, da die Mauern hier mit Kalkmörtel errichtet sind, im Gegensatz zu den Mauern 1 und 15—18, die mit Lehmörtel gefestigt sind.

Frigidarium mit einer $2,20 \times 1,65$ m großen und ursprünglich über 1 m tiefen Badewanne mit Einstieg und Sitztreppchen sowie Bleirohrabfluß. Raum 2 stellt das Caldarium mit Hypokaustboden und tubulierten Wänden dar, geheizt von der Wirtschaftshalle aus. Die Badewanne des Caldariums dürfte ihren Abfluß in den Kanal des Frigidariums gehabt haben, so daß sie mit großer Wahrscheinlichkeit im Südteil des Caldariums gestanden hat. Der Ziegelplattenkanal diente darüber hinaus zur Aufnahme des Spritzwassers im Frigidarium und führte von hier in den durch Mauer 8 gebildeten Raum 6, wahrscheinlich die Latrine, wohin auch der Abfluß aus der Badewanne führte. Raum 1 diente wohl als Apodyterium. Caldarium und Apodyterium waren ausgemalt, die Fenster im gesamten Bad besaßen Glasscheiben, das Dach war hier mit Ziegeln gedeckt³. Periode 2 endet durch einen Brand, wie das Profil in Raum 1 zeigt, mit einer unteren Zerstörungsschicht (Abb. 2). Möglicherweise liegt nur eine Teilzerstörung des Gebäudes vor.

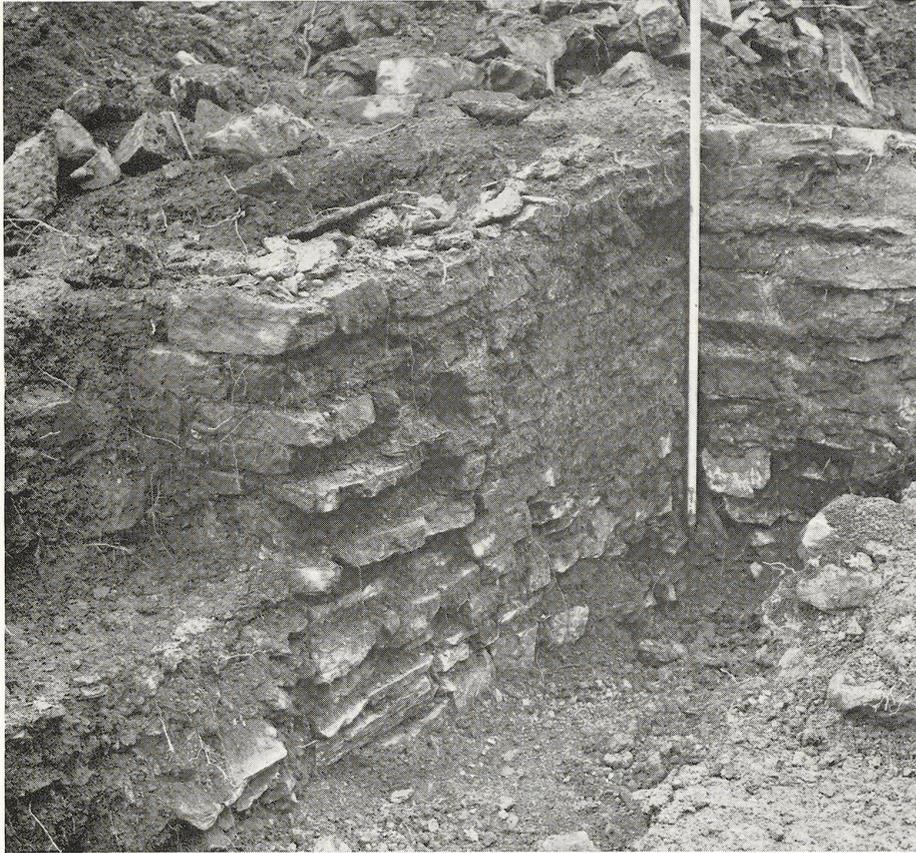
Abb. 3 Mandern. Blick von WSW in Raum 1 mit ausgebrochener Mauer

M a u e r 1: Breite 0,65 m, bis zu 1,40 m Höhe erhalten, Steine sehr sorgfältig gesetzt, Lehmörtel. **M a u e r 2** (Abb. 3): Bindet in Mauer 1 ein, Breite 0,60 m, erhaltene Höhe bis zu 1,60 m, Fundament aus kleinen in einen Graben geschützten Steinen mit Hohlräumen, aufgehendes Mauerwerk sehr sorgfältig gesetzt, Kalkmörtel, Reste von Kalkverputz nach außen in Raum 1. **M a u e r 3** (Abb. 3—4): Bindet in Mauer 1/2 ein, Breite 0,55 m, erhaltene Höhe bis 1,20 m, Fundament entsprechend Mauer 1 (vgl. Profil auf Abb. 2), sorgfältig gesetzt, ohne Fundamentabsatz, Kalkmörtel; im Nordteil in einer Breite von 0,80 m bis auf

Fundamentreste abgebaut und aus dem Verband mit Mauer 1 herausgerissen (Abb. 3), im Südteil einheitlich bis auf das Niveau von 1,80 m über Fundamentsohle abgebaut; Mauer 3 läuft unter der jüngeren Mauer 5 hindurch und endet als Mauerstumpf (wahrscheinlich eine alte Türwange) in Raum 6. Mauer 4:

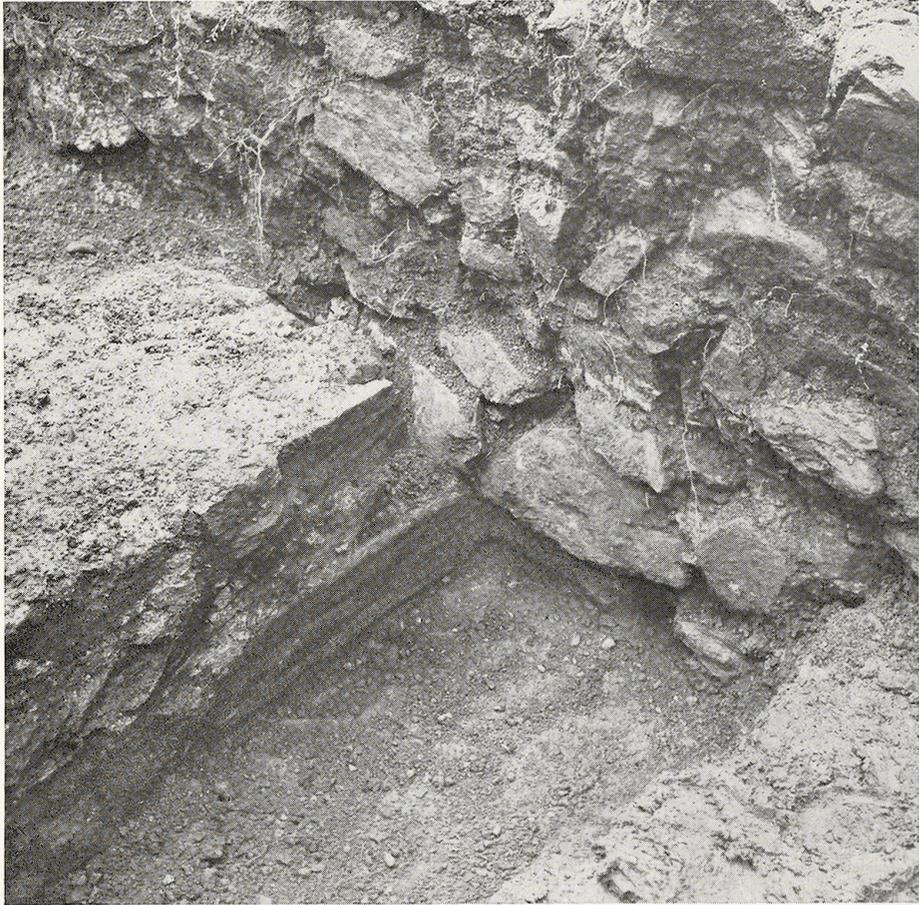
Abb. 4 Mandern. Blick von NNO in Raun 1 mit der Überschneidungsstelle der Mauern 3 und 5

R a u m 1 (Abb. 2—4): Bildete in der ersten Bauphase zusammen mit Raum 2 eine große Raumeinheit, die sich noch weiter nach Süden fortsetzte. Auf dem gewachsenen Lehm Boden eine Schuttschicht mit einzelnen großen Steinen, reichlich verkohltem Holz, Dachziegelfragmenten, Lehm und etwas Mörtel; darüber eine Mörtel-Lehmschicht, stark durchsetzt mit kleineren und größeren Wandverputzstücken, im unteren Teil verkohlte Holzreste. Diese Schicht schließt mit dem Oberkantenniveau der abgebauten Mauer 3 ab und setzt sich nach Westen außerhalb des Hauses hin fort, jedoch ausdünnend. Darüber eine Dachversturzschicht mit reichlich Dachziegelfragmenten, verkohlten Balkenresten und Lehm, darüber eine Mauerversturzschicht der Mauer 4 mit Lehm und Steinen, über die Mauer 3 hinweglaufend, nach Westen hin ausdünnend (Abb. 2). In der Nordost-ecke in der dicken Mörtelschicht ein mit Mörtel ausgegossenes Tonrohr. Die Wandverputzstücke zeigen zwei übereinanderliegende Schichten von pompejanisch roter Bemalung, seltener flächige weiße Bemalung und vereinzelt dunkelbraune Streifenbemalung. R a u m 2 (Abb. 5): Über dem gewachsenen Lehm Boden eine ca. 15 cm starke Steinpackung aus großen Steinplatten, darüber eine ca. 10 cm starke Kiesestrichschicht, auf dieser Dachversturz mit Ziegeln und verkohltem Holz, darüber eine bis 0,60 m starke Mauerversturzschicht; in der Südwestecke ein Depot von runden Hypokaustziegeln und einigen wenigen Tubuli; einzelne Hypokaustziegel auch in der Schuttschicht. R a u m 3 / 4 (Abb. 5): Wasserdichter Ziegelsplitt-Estrichboden auf einer Steinpackung, zu den Wänden hin mit einem Viertelrundstab abgedichtet; etwa in der Mitte ein Nord-Süd verlaufender Absatz, so daß zwei Raumteile mit unterschiedlichem Niveau entstehen; nach Süden leichtes Gefälle; entlang der Mauer 11 ein Ziegelplattenkanal, in Raum 3 beginnend, in Raum 4 mit einem senkrecht stehenden, oben abgebrochenen Abflußrohr aus Ton; der Ziegelplattenkanal wurde durch die Raupe stark gestört; von Raumteil 3 führt nach Süden ein schmaler Ausgang, dessen Sohle den gleichen Estrich wie der Raum selbst zeigt; Wände mit wasserdichtem Verputz, in den Ecken Viertelrundstab. Die Schuttschicht auf dem Estrich entspricht der aus Raum 5. R a u m 5 (Abb. 6): Badebecken; Wände mit wasserdichtem Verputz auf Ziegelplatten, Boden mit wasserdichtem Estrich und Viertelrundstab; in der Südostecke eine zweistufige Treppe mit wasserdichtem Estrichbelag; erhaltene Tiefe 0,92 m, ursprüngliche Tiefe wahrscheinlich etwas über 1 m; Gefälle nach Norden; in der Nordostecke Estrichverputz absichtlich ausgebrochen, um den Bleirohrabfluß herauszunehmen; ein Rest des Blei-rohrs noch in der Wand steckend; der Abfluß führt in Richtung auf den Kanalabfluß;

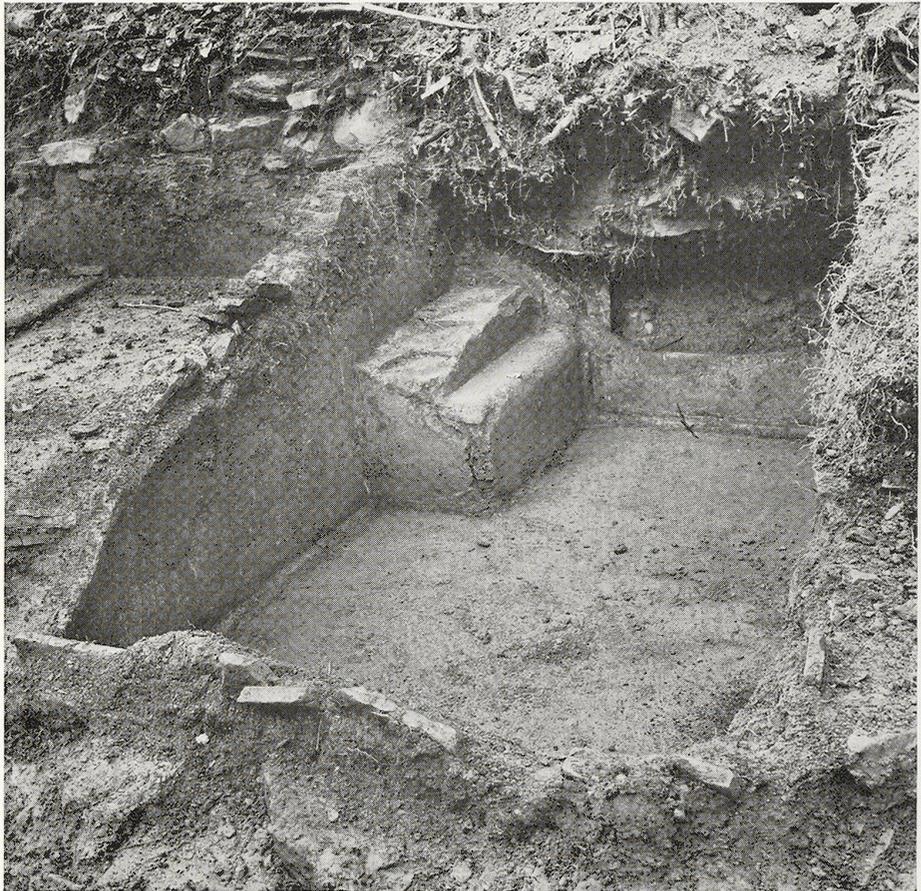
Abb. 6 Mandern. Blick von NW in das Badebecken des Frigidariums

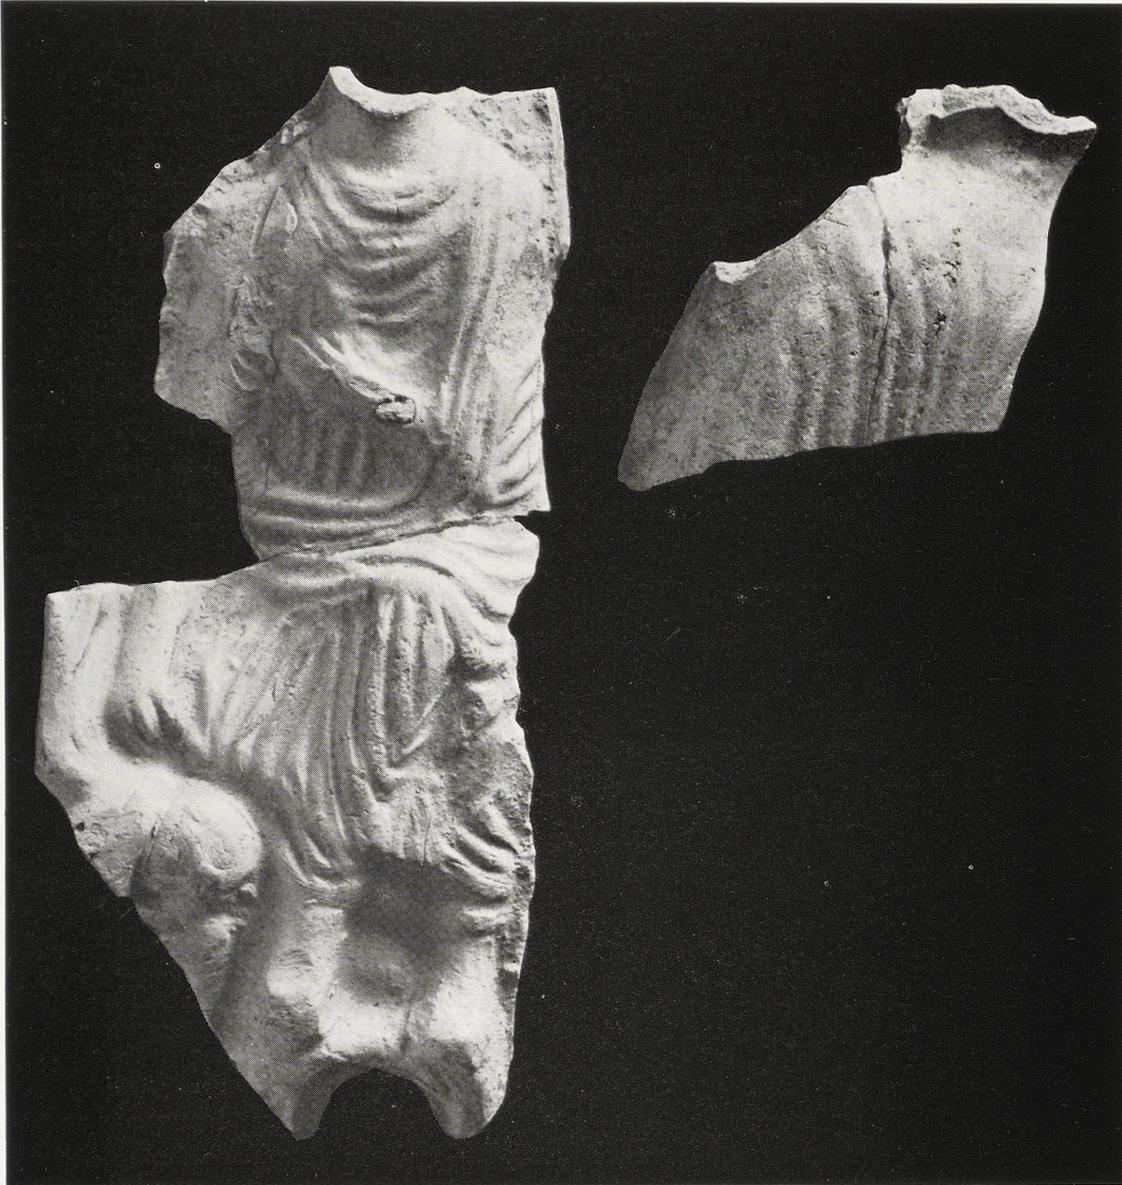
Abb. 7 Mandern. Terrakotte der Fortuna auf dem Thron mit kniendem Knaben. M. 1:1

auf der Sohle der Badewanne Fragmente von zwei Tonstatuetten, darunter die einer sitzenden Fortuna mit Knaben als Begleiter (Abb. 7); über der Sohle eine ca. 30 cm starke Dachversturzschicht, darüber eine bis 1 m starke Mauerversturzschicht. R a u m 6: Jüngerer Anbau; bis zur Sohle gefüllt mit Dach- und Mauerversturz; im Dachversturz keine Dachziegel, sondern ausschließlich Schieferplatten, über der älteren Mauer 8 zum Teil dicht gelagert, darüber hier nochmals Mauerversturz. R a u m 7: Nur entlang der Mauern 10 und 15 bis auf die Begehungssohle untersucht; entlang Mauer 10 Ziegeldachversturz, durchsetzt mit Fensterglas; Laufhorizont in Höhe des Mauerabsatzes, Lehm Boden. Im Versturz vor allem dicht über der Sohle reichlich Keramik und zahlreiche Eisenteile. R a u m 8: Kein Mauerabschluß nach Süden; auf dem Lehm Boden in Höhe des Mauerabsatzes eine ca. 10 cm starke Brandschicht, fast vollständig aus stark verbrannten und stark zersplitterten Dachschieferplatten bestehend, nur vereinzelt Ziegelfragmente, darüber Mauerversturz. R a u m 9: Unvollständig ausgegraben; in der Nordostecke auf der Sohle eine zerdrückte Amphore; über dem Lehm Boden eine bis zu 0,30 m starke Brandschicht, stark durchsetzt mit Schieferplattensplitt, vereinzelt Ziegelstücke, reichlich Keramik; nach Westen hin dünnt die Brandschicht aus. P r ä f u r n i u m z u R a u m 2: Im Mauerdurchbruch und 0,60 m in Raum 2 hinein auf der Sohle senkrecht gesetzte Ziegelplatten; die

1. Bruchstücke der Vorder- und Rückseite einer Statuette aus fast weißem Ton, Fortuna auf dem Thron mit seitlich knieendem Knaben, Kopf, Füllhorn und Basis fehlen vollständig, erh. H. 12,3 cm (Abb. 7). Vgl. H. Lehner, Bonner Jahrb. 110, 1903, 188 ff., Fig. 2, 8—9 und H. Schoppa, Germania 22, 1938, 240 ff. Gefunden auf der Sohle der Badewanne des Frigidariums (Raum 5). — 2. Bruchstück einer Terrakotte aus weißem Ton, nicht bestimmbar, erh. L. 6,1 cm. Gef. wie Nr. 1. — 3. Münze, As, vollständig abgerieben, nicht bestimmbar. Gef. auf der Sohle von Raum 10. — 4. Scherben einer gelb-braunen Amphora mit kurzen rundstabigen Henkeln, knapp unter der Randlippe ansetzend; Bodenform unklar. Etwa Niederbieber 74, Abb. 44,2. Gef. in der NW-Ecke von Raum 9. — 5. Zwei Fragmente eines großen rechteckigen Bleiplattenbeschlags, sekundär verbogen, 12 eiserne Befestigungsnägel in zwei Reihen, L. 39 cm, Br. 17 cm, St. 0,4 cm. Aus der Schuttschicht in der Nordwestecke von Raum 6. — 6. Vier Bruchstücke eines Bleiplattenbeschlags entsprechend Nr. 5. Gleiche Fundlage. — 7. Fragment einer Terrakotte aus weißem Ton, Reste der Basis mit sitzender weiblicher Figur, wahrscheinlich sitzende Matrone, H. 6,8 cm. Gef. in Raum 7 entlang der N-S-Mauer des Bades. — 8. Eiserner Tüllenbeschlag mit langer, schmalrechteckiger Befestigungsplatte und zwei Befestigungslöchern, in einem ein 3,5 cm langer Nagel erhalten, Tüllendm. 7,1 bzw. 6,2 cm, L. über alles 33 cm (Abb. 8, 8), Türangelbeschlag. Gef. in Raum 8. — 9. Scherben aus Raum 7 entlang der N-S-Mauer des Bades auf der Sohle und knapp darüber im Schutt: a) Zehn Scherben von Schwarzfirnisware, z. T. metallisch glänzend, z. T. stumpf, Kerbbandverzierung, runde und längliche Falten. Gose 192, 194 und 210; b) Scherben einer Reibschale entsprechend Gose 461, jedoch aus weißlichem Ton; c) Scherben einer rauhwandigen, weißtonigen Schale entsprechend Speicher, Trierer Jahresber. 1920, Taf. 10, 38; d) Randscherben von zwei rauhwandigen Gefäßen, ein Topf mit herzförmigem Randprofil entsprechend Niederbieber 89, 3, eine Schale? entsprechend Louis-Lintz-Straße 64b (Trierer Jahresber. 1921); e) Randscherbe eines rauhwandigen, grautonigen Topfes mit getrepptem Randprofil; f) Randscherben einer glattwandigen, brauntonigen Schüssel. Niederbieber 104; g) Fragment eines glattwandigen Tellers. Gose 248; h) Fragment eines Tellers, Form ähnlich Louis-Lintz-Straße 49 (Trierer Jahresber. 1921), jedoch grautonig und mit schwarzem, lackartigem Überzug. — 10. Schwerer eis. Achsnagel, rundstabig, oben mit Loch, unten leicht abgeflacht, L. 17 cm, St. 2,2 cm (Abb. 8, 9). Aus Raum 7 entlang der Mauer des Bades. — 11. Zwei Verputzstücke aus Raum 7, weißer Kalkmörtel mit weißem Anstrich. Entlang der Mauer des Bades. — 12. Metallteile aus Raum 7 entlang der Mauer des Bades, darunter zahlreiche Nägel mit flachrundem Kopf, zwei Nägel mit zweiflügeligem Kopf, ein langer Vierkantstab, Beschlagfragmente aus Eisen und Bruchstücke von zwei dünnen Bleiplatten, alles angebrannt oder angeschmolzen. — 13. Scherben aus dem Schutt im Präfurnium von Raum 2: a) Rand- und Bodenscherben von ca. sechs rauhwandigen Schüsseln, weißgrau, Gose 488 und 489; b) Randfragmente einer Reibschale mit Ausguß, etwa Gose 451, genau entsprechend Louis-Lintz-Straße 58 (Trierer

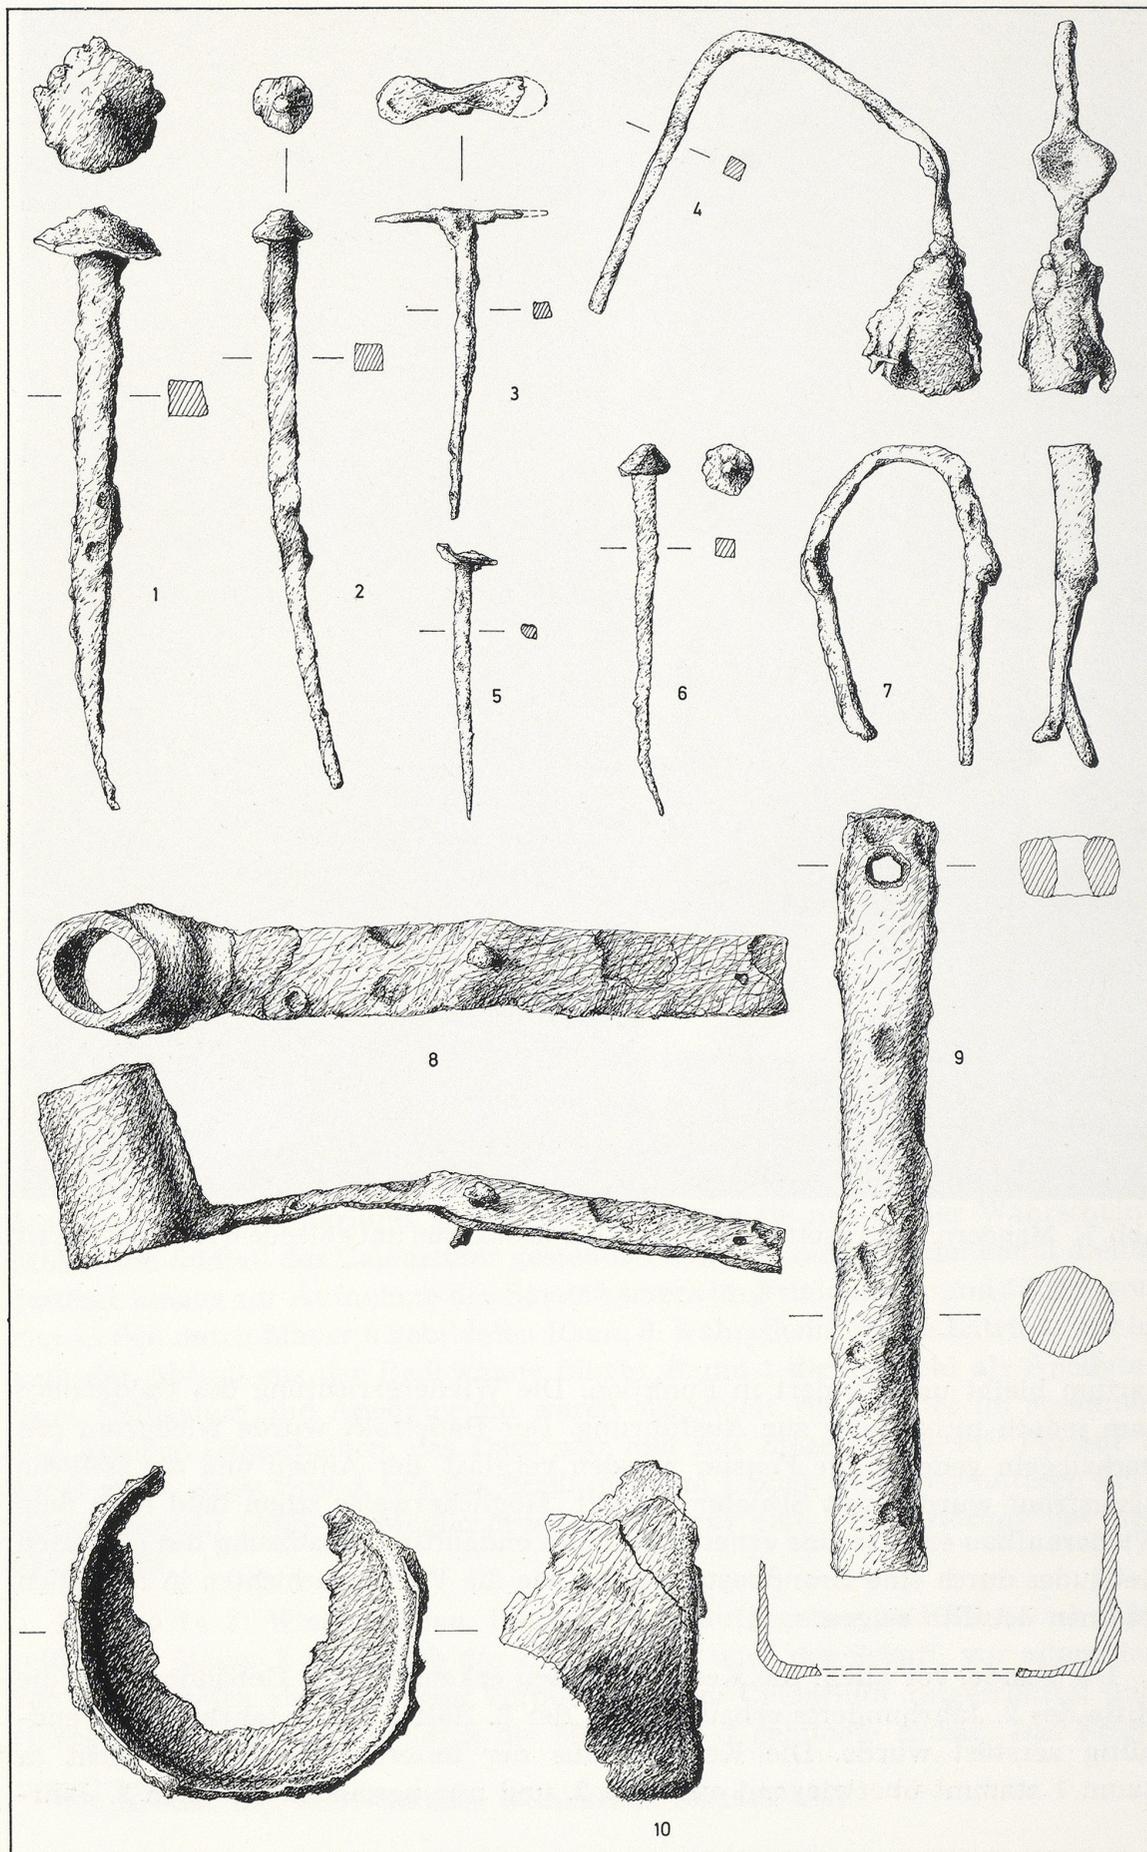
Abb. 8 Mandern. Eisenfunde aus der Villa. 1—7 Nägel und Beschläge verschiedenen Typs. 8 Türangelbeschlag, 9 Achsnagel?, 10 Achskappe. 8 = 1:4, sonst 1:2
