1. Renovierungsabschnitt, 2. Teil

RENOVATION II

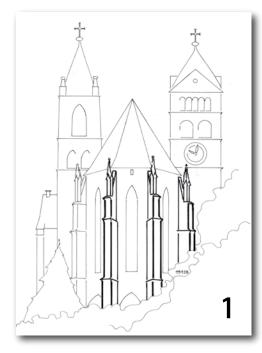
Gerüst am 3. 3. 2006

Noch ist der Hochchor fast völlig eingerüstet. Ende Dezember 2006 werden die Arbeiten bis auf die Krypta beendet sein. Im Februar 2007 wird voraussichtlich mit den Arbeiten an der Südfassade und dem Treppenturm begonnen werden. Erstmals werden auch Putzflächen in die Renovierungsarbeiten einbezogen. Der durch Witterung und Krieg stark beschädigte Schneckenturm wird für die Steinmetze eine neue Herausforderung darstellen.
