# Der Streit zwischen Barbarossa und dem Erzbischof Konrad I. von Mainz – Die Spuren der Versöhnung im büdingischen Kloster Konradsdorf

Waltraud Friedrich

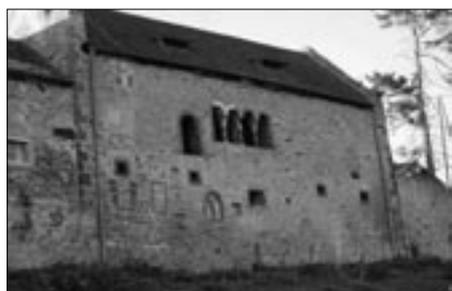
Abb. 1: Propsteigebäude von Osten (Verf.).

Auf einem leichten Südosthang oberhalb des kleinen Flüsschens Nidder erhebt sich südwestlich von Ortenberg in der Wetterau die Staatsdomäne Konradsdorf. Weithin sichtbar steht am östlichen Rand der ummauerten, etwa eiförmigen Anlage ein hoch aufragendes, zweigeschossiges, romantisches Wohngebäude (Abb. 1). Innerhalb des Bezirks liegt eine schlichte, querschifflose, flach gedeckte romanische Pfeilerbasilika ohne Turm oder Dachreiter mit einer halbkreisförmigen Apsis (Abb. 2).

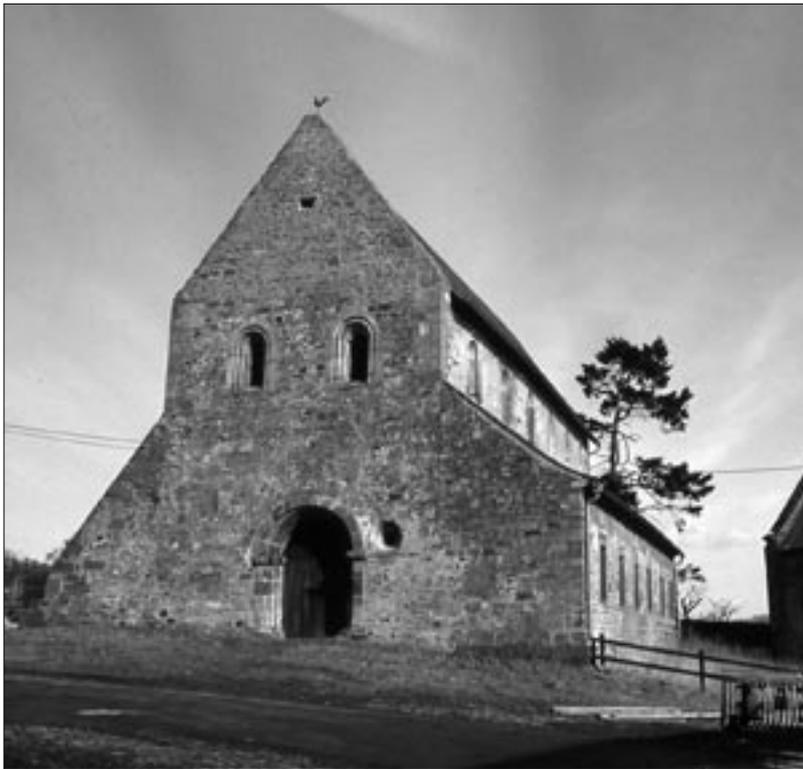
Abb. 2: Kirche von Westen (Verf.).

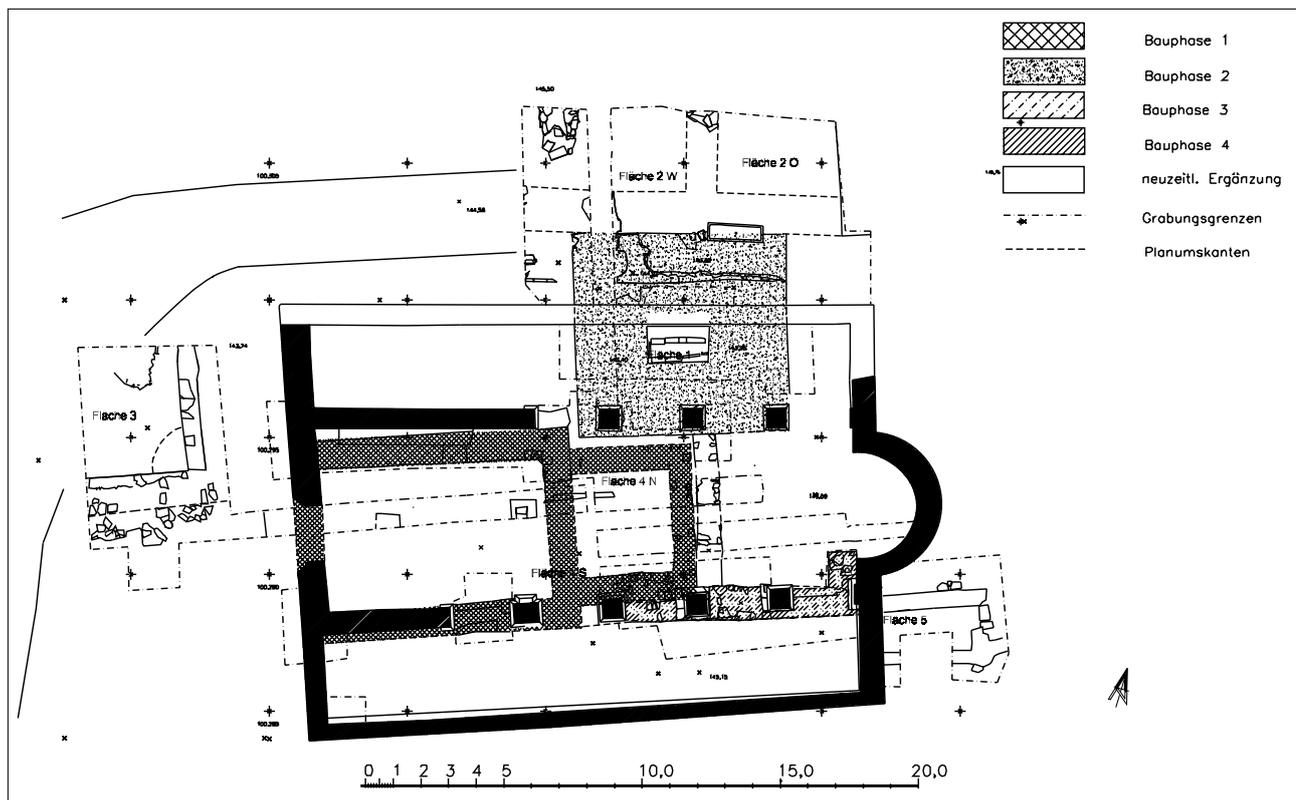
Abb. 3: Digitaler Grabungsplan (FKDmbH).

In der älteren Literatur ging man von einer Gründung eines Prämonstratenserklosters bereits durch Gerlach von Büdingen, den Vater Hartmanns, um 1147 aus, jetzt hat sich gezeigt, dass dieses Kloster erst um 1190 entstanden ist. Im Boden fanden sich nicht nur die Vorgängerbauten des Klosters, sondern auch unter der Basilika – der ehemaligen Klosterkirche – eine bisher unbekannte Vorgängerkirche samt einer Umbauphase (Abb. 3).

Der erste überraschende Befund lag unter etwa 20 cm Humusschicht im ehemaligen Nordschiff. Er war der Rest eines abgetragenen Turmes aus Sandstein, dick mit Kalkmörtel vermauert; an der Ostkante eine Ausbruchsstelle für ein Grab. Der fast quadratische Turmstumpf misst 7,60 m x 7,80 m, seine Mauerstärke liegt zwischen 2,50–2,70 m. Das Fundament wurde im Osten gegen die Erde gemauert, an seiner Westseite steckt es 1,20 m tief in der Erde. In der Mitte wurde eine Öffnung von rund 2,40 m x 2,40 m ausgespart. Dieser Turm gehörte zu einer kleinen Burganlage, die sich mit der <sup>14</sup>C-Methode spätestens um 1000 n. Chr. datieren ließ.

Außerdem fanden sich unter der Basilika die Fundamente einer Saalkirche mit eingezogenem Rechteckchor, die innerhalb eines Friedhofes lag, in den der Burgturm eingestellt worden war, wie sich anhand einer angeschnittenen Bestattung klar beweisen ließ. Die Außenmaße des Langhauses der Saalkirche betrugten 10,50 m Länge x 8 m Breite, die des Chores 4,30 m Länge x 5,50 m Breite, die Wandstärke etwa 90 cm. Die Saalkirche war auf einem schwachen Fundament aus zwei Lagen Basaltlesteine gegründet. Das aufgehende zweischalige Mauerwerk, das noch mit einer Lage an der Südseite vorhanden war, bestand aus hammerrecht zugeschlagenen Handquadern in Sandstein. Ihr Format lag zwischen 16 x 35–40 cm Sichtfläche, nach innen waren die Quader fast 45 cm tief und nur grob behauen. Als Mörtel wurde ein durch Zuschlag von Ziegelmehl rötlicher Kalkmörtel benutzt, mit dem auch das Basaltfundament vermauert worden war. Dieser rote Mörtel erwies sich während der Grabung als außerordentlich praktisch, da er sich auch in den Ab- und Ausbruchstellen überall gut verfolgen ließ.

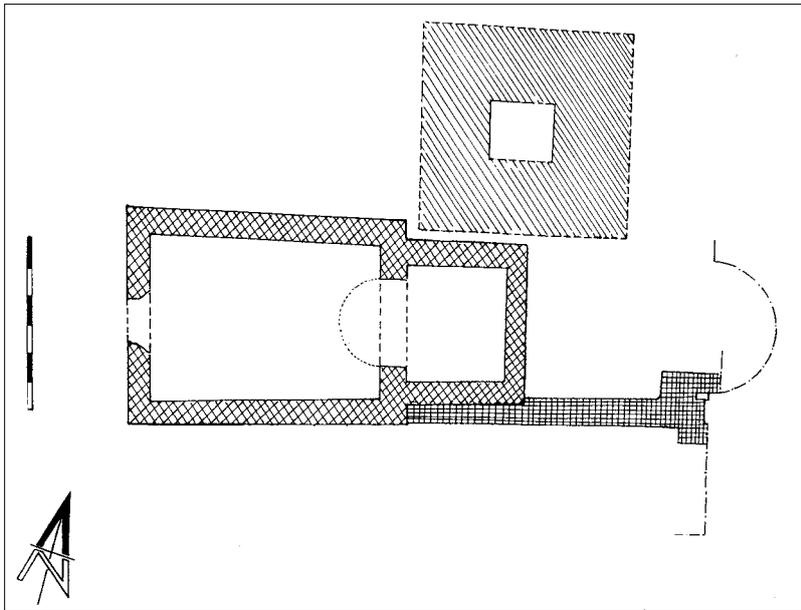
Abb. 4: Kirche mit verlängertem Chor (Verf.).

Südlich des Chorfundamentes fand sich ein 1 m breites Packfundament aus mindestens zwei Lagen sauber geschichteter und in Kalkmörtel gesetzter Sticking. Dieses Fundament läuft unter der südlichen Pfeilerreihe zwischen Pfeiler 3 und 2 parallel zu dem Chorfundament der Saalkirche ohne Verzahnung, und zieht dann über das Basaltfundament hinaus bis zur Ostwand der Basilika weiter. Unmittelbar vor der Wand knickt es nach Norden ab, um im Bereich der Apsis wieder nach Osten weiterzuführen. In der Apsis verschwindet es unter der Außenmauer, auch außerhalb der

Kirche lässt es sich nicht mehr weiterverfolgen. Darauf liegt eine Schicht heller Sandsteinquader, die auf ihrer Außenseite auf ein Format von etwa 30–40 cm Breite und 16 cm Höhe abgespitzt sind – ebenfalls in hellem Kalkmörtel versetzt, eindeutig die Schale von aufgehendem Mauerwerk.

1. Saalkirche vor 1000 n. Chr. mit einer zugehörigen Siedlung, die zu einer kleinen Burg ausgebaut wurde.
2. Umbauphase mit Verlängerung des Chores nach Auffassung der Burg und Gründung eines Frauenstiftes.
3. Neubau der Basilika Ende des 12. Jahrhunderts.

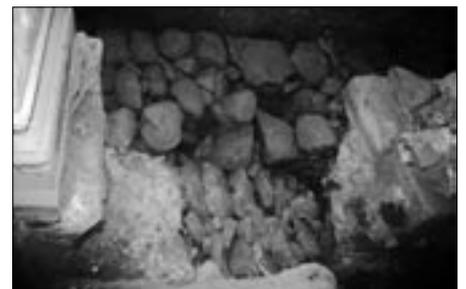
Abb. 5: Pfeiler der Südseite (Verf.).

Um ein Gesamtbild der Baugeschichte der Basilika zu erhalten, wurde auch die Bausubstanz kartiert, was durch den schlechten Bauzustand erfreulich einfach war. An ihr sticht vor allem die sehr unterschiedliche und teilweise ausgesprochen schlechte Bauqualität ins Auge. Das beginnt bereits mit der Gründung, sämtliche Mauern und Fundamente der Vorgängerbebauungen wurden als Fundamente weiterbenutzt, was zu abenteuerlichen Konstruktionen führte: die fast 15 m hohe Fassade steht gerade mal auf den beiden Steinlagen der Saalkirchenfundamente, die südlichen Pfeiler nutzen wie bereits erwähnt, sowohl Saalkirche als auch das angesetzte Fundament, die nördlichen Pfeiler stehen auf dem Turmsockel. Der 4. Pfeiler Nord überraschte mit einer besonders gelungenen Gründung: auf das Turmfundament wurde eine Packung aus magerem Mörtel, durchsetzt mit groben Steinen aufgetragen, darauf legte man einen ausrangierten Mühlstein, weil die Basis des Pfeilers schlichtweg zu niedrig geraten war.

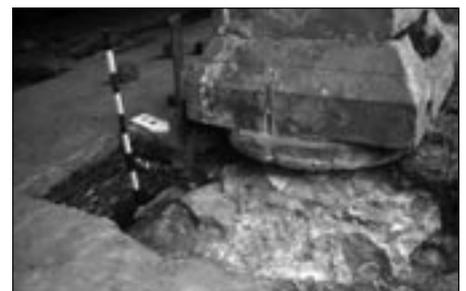
Abb. 6: Pfeiler 4 Nord mit Unterlage aus einem Mühlstein (Verf.).

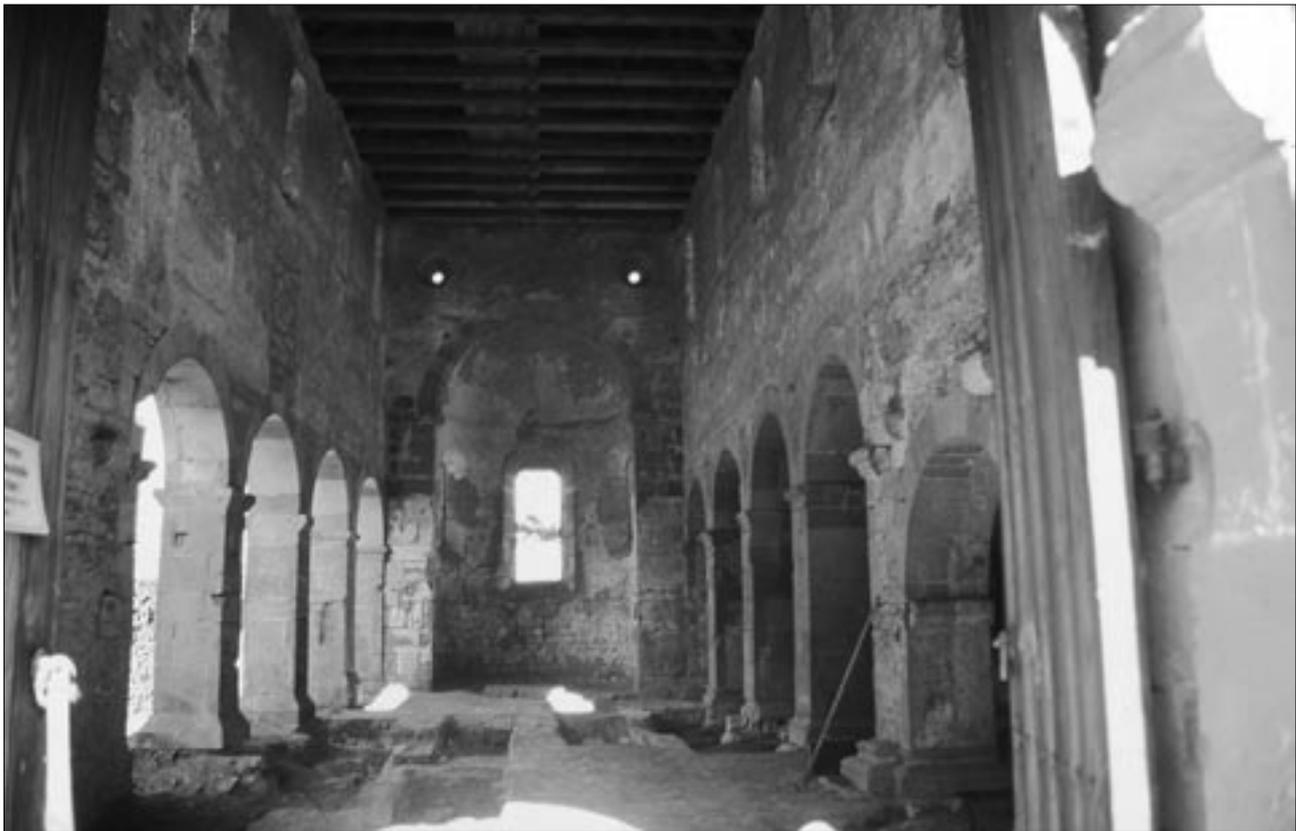
Abb. 7: Blick ins Mittelschiff der Kirche (Verf.).

schlechter als auf der Südseite. Die Fenster des Obergadens zeigen am deutlichsten die Hast, mit der gebaut wurde: die beiden sichtbaren Fenster in der Fassade und das erste im Süden wurden in hervorragender Werksteinarbeit mit umlaufenden Dreiviertelstab auf kleinen Basen gearbeitet, die nächsten verfügen zumindest über Gewände aus Sandsteinquadern, die Fenster der Nordseite sind nicht nur unterschiedlich groß, sie wurden teilweise nur noch aus Bruchsteinen gemauert. Hier wurde sowohl an den Werksteinen als auch am Mauerwerk gespart – es musste schnell gehen oder die finanziellen und personellen Ressourcen waren beschränkt.
