Kloster Maulbronn

Überlegungen zu einem Gesamtplan der Anlage

Hermann Diruf

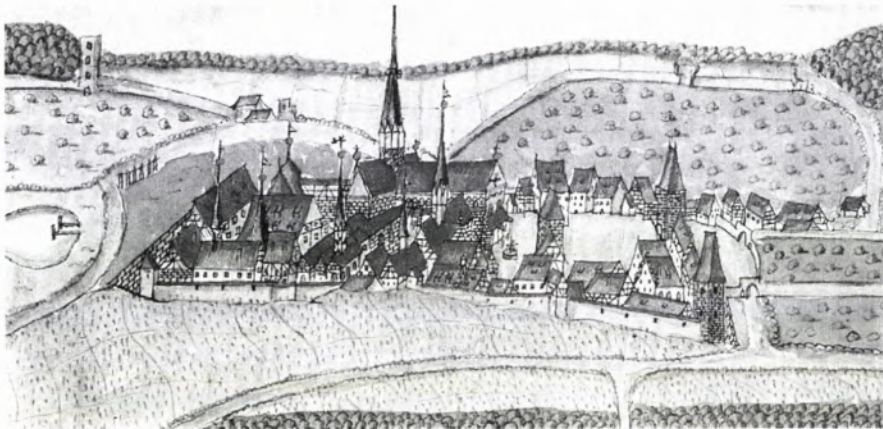
■ 1 Kloster Maulbronn, Ansicht von Norden, Forstlagerbuch von Andreas Kieser 1684.

fängnis (36a) im Nordosten bis zum Mühlturm (10a) in nachklösterlicher Zeit kaum eine Veränderung erfahren haben. Noch auf der Ansicht von Andreas Kieser (1684) (Abb. 1) ist auf dieser Seite der Wehrgang mit den Ecktürmen zu erkennen. Von den Türmen sind der Hexenturm im Westen von 1441 (8) und der Turm an der Mühle (10a) erhalten, der Eckturm (36a) im Nordosten und ein Turmaufbau beim heutigen „Eselstall“ (14a) sind dagegen verschwunden.

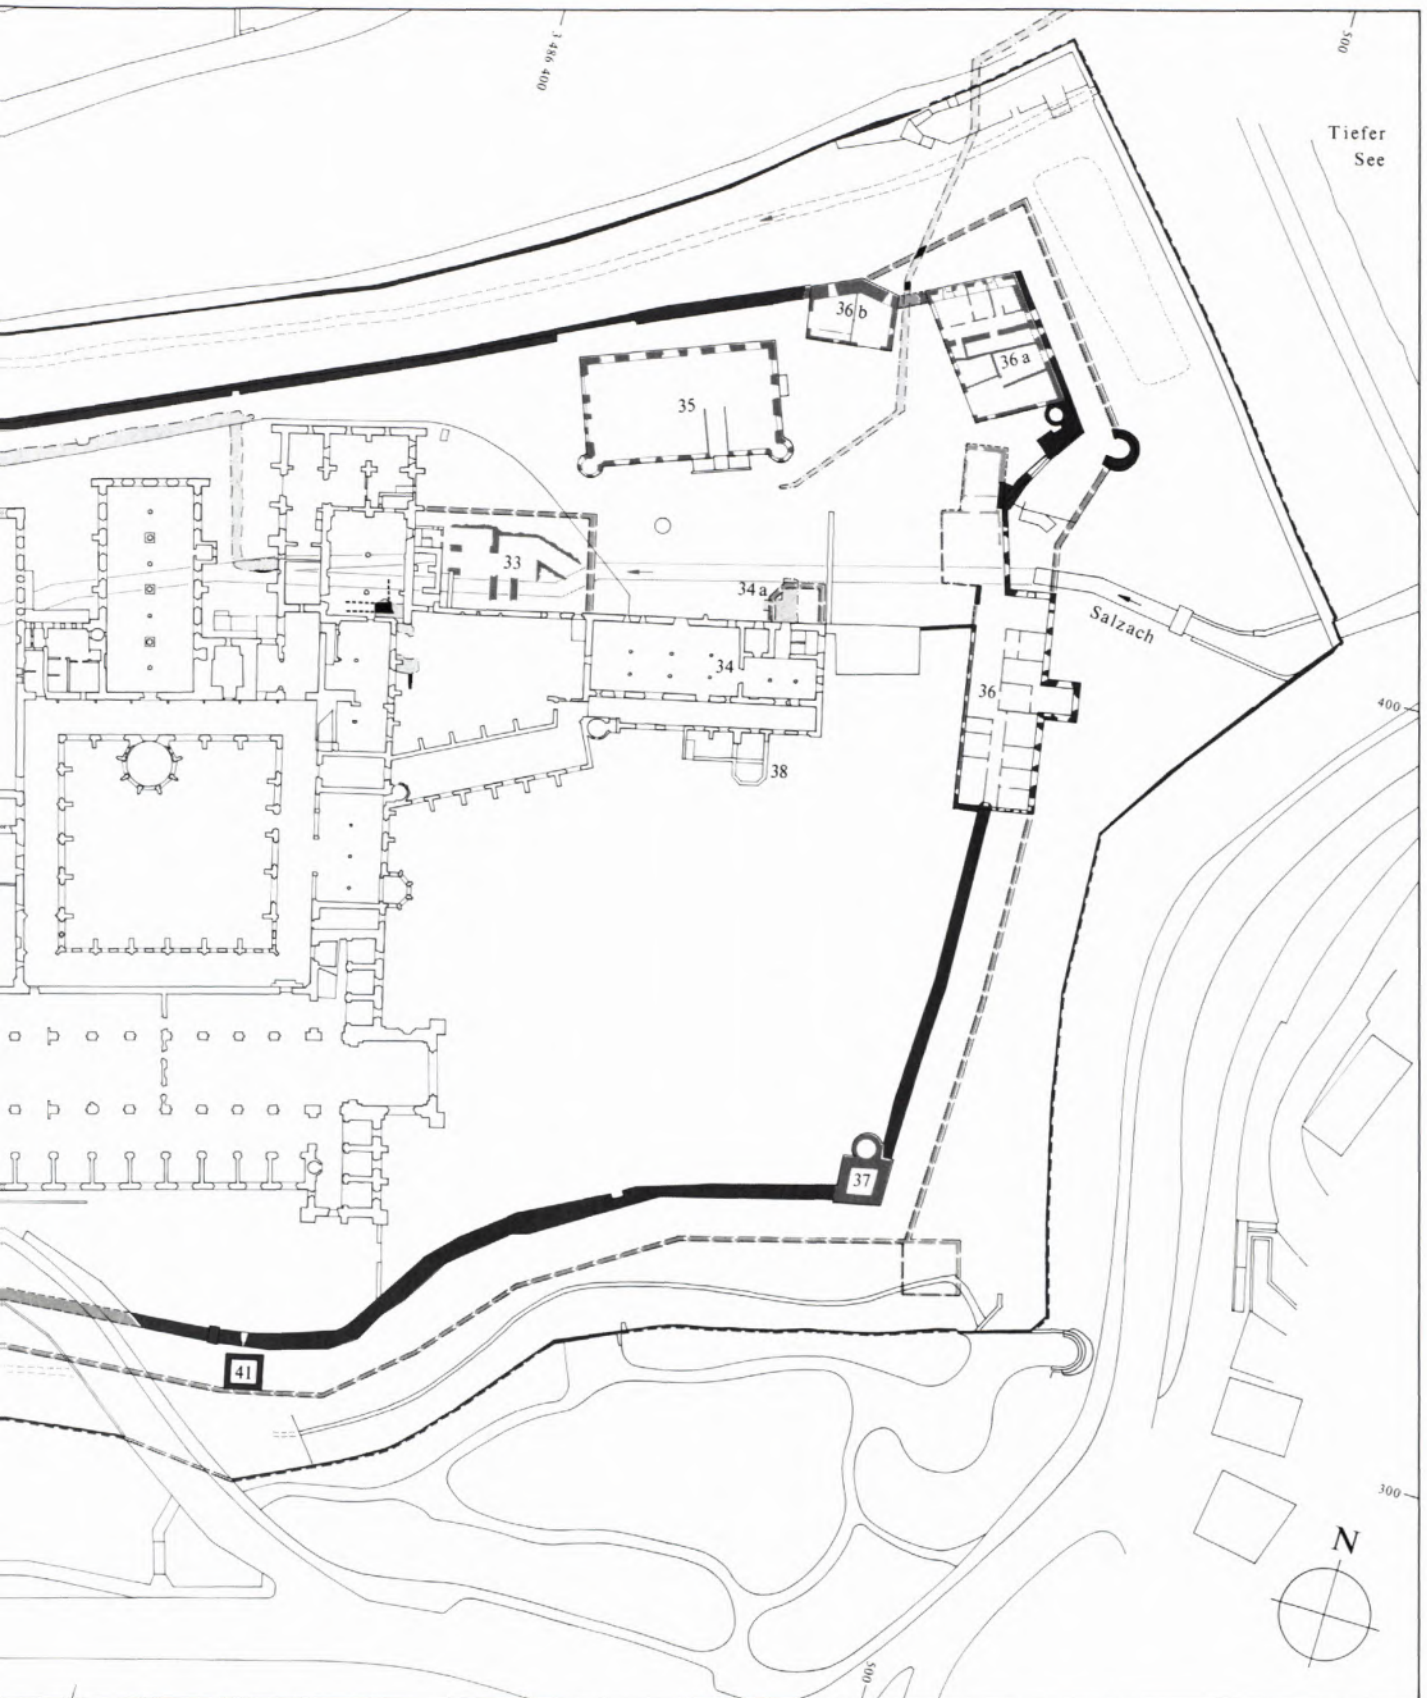
■ 6 Kloster Maulbronn: Lageplan M 1:1000 mit bisher nachgewiesenem historischem Gebäudebestand.

A. 1–41 Gebäude (in Klammern heutige Numerierung des Klosterhofs): 1 Westl. Klostertor (Klosterhof 1), 1a ehem. Pfrörtnerhaus, heute Wohnhaus (Klosterhof 2), 1b ehem. Wachhaus, heute Wohn- und Geschäftshaus mit Remise (Klosterhof 3), 2 Standort der ehem. Dreifaltigkeits- oder Frühmeßkapelle (Klosterhof 4), 2a ehem. Remise, heute Ausstellungsraum, 3 Gästehaus, heute

Apothekenebengebäude (Haus Schütz), heute Wohn- und Verwaltungsbau (Klosterhof 37), 4 Kamin- oder Frühmeßhaus mit Gefängniszellen, heute Museum, 4a Standort des inneren Klostertors, 5 sog. Wagnerei (Klosterhof 33), 5a sog. Wohnung des Wagners, Abgang zum Elfinger Keller (Klosterhof 34), 6 sog. Schmiede, heute Wohn- und Gasthaus (Klosterhof 32), 7 Standort eines abgebrochenen Ökonomiegebäudes des 15. Jahrhunderts (Klosterhof 30), 7a Scheunenbau des 15. Jahrhunderts, Wohn- und Scheunengebäude (Klosterhof 26), 8 Turm der Klosterbefestigung, Hexenturm

(Klosterhof 27), 9 sog. Meikerstall und Eichelboden (Klosterhof 25/1), 10 Pfisterei und Mühle, heute Jugendherberge (Klosterhof 25), 10a Turm der Klosterbefestigung, sog. Mühlturm (Klosterhof 23), 11 Wohnung des Pfistermeisters, heute Wohnhaus (Klosterhof 28), 12 sog. Haberkasten, heute Wohnhaus (Klosterhof 29), 13 ehem. Marstall, jetzt Rathaus (Klosterhof 31), 13a Standort einer Scheune (Heuhaus), 14 sog. Speisemeisterei, heute Wohnhaus (Klosterhof 20), 14a ehem. Heuhaus mit Waschhaus, „Eselstall“, 15 sog. Gesindehaus, heute Wohn- und Gasthaus (Klosterhof 21), 15a Standort der

sogenannte Speisung (Schulküche und Mensa), 16 ehem. Kameralamt der herzogl. Verwaltung, heute Polizei-Posten (Klosterhof 22), 16a Standort eines Turms mit Tor der inneren Klostermauer, 17 sog. Küferei, heute Wohn- und Geschäftshaus (Klosterhof 5), 17a ehem. Scheune, heute Gaststätte (Klosterhof 5/1), 18 herzogl. Fruchtkasten und Kelter, heute Stadthalle (Klosterhof 6), 18a Standort einer Scheune (Großes Heuhaus), 19 sog. Weingartmeisterei und Schulhaus, heute Sitz der Staatl. Bauleitung (Klosterhof 7), 20–32 Klosterkirche und Klausur, 33 Standort des Abtshauses/Prälatur, 34 ehem. Infirmerie, später

Herrenhaus und Ephorat, heute Teil des Seminars (Klosterhof 17), 34a Standort der Jagdschloßküche, 35 Herzogliches Jagdschloß, heute Teil des Seminars (Klosterhof 19), 36 ehem. Pfründhaus, 36a ehem. Oberamtsgefängnis, heute Wohnhaus (Klosterhof 18), 36b ehem. Heuhaus, heute Remise (Klosterhof 19a), 37 Turm der Klosterbefestigung, sog. Fausturm (Klosterhof 8), 38 Scheerbrunnen, 39 Standort des äußeren Tors mit Vorbefestigung, 40 Standort eines ehem. Wohnhauses, sog. Jägerhaus, 41 Standort eines Befestigungsturms.

Erste Ergebnisse dieser Zusammenschau, die in Zusammenarbeit von Bau- und Kunstdenkmalpflege und Mittelalterarchäologie erfolgte, sollen in diesem Beitrag skizziert werden. Wichtigste Voraussetzung war die Neuvermessung der Klosteranlage im Maßstab 1:200 durch das Landesdenkmalamt und die damit verbundene Korrektur der Ungenauigkeiten des Paulusplanes. Eine erste Fassung des Lageplanes (Abb. 6) wird dem Situationsplan von Eduard Paulus (Abb. 5) gegenübergestellt. Schwerpunkt der Untersuchungen sind die ehemaligen Wohn-, Wirtschafts- und Verwaltungsbauten im Westen der Klausur, das herzogliche Jagdschloß mit den umgebenden, teils verlorengegangenen Gebäuden (33) im Osten sowie der gesamte Wehrmauerring mit umlaufenden Zwingergraben.

Mit unterschiedlichen Grauwerten (siehe Abb. 6, Legende) wird auf die Grundrisse einzelner Gebäude differenziert eingegangen, die auf moderne Bauaufnahmen oder historische Pläne zurückgehen. Zur besseren Lesbarkeit und leichterem Vergleich wurde versucht, Numerierung (im Text in Klammern gesetzt) und Gebäudebezeichnungen des Paulus-Planes in den neuen Plan zu übernehmen. Ergänzungen werden durch hinzugefügte Buchstaben gekennzeichnet. Abgegangene Bauten und Grabungs-

flächen erscheinen in einem hellen Grau und sind strichliert abgesetzt. Aus der Menge der Skizzen und Risse, die aus den Archiven erhoben wurden, wurden für die einzelnen Gebäude jeweils die ältesten ausgewählt. Wie die ersten Untersuchungen zeigten, ist das in den Archiven vorhandene Quellenmaterial sehr umfangreich. Von den abgegangenen Bauten sind beispielsweise die Speisung (15a) oder der innere Torturm (4a) zu nennen. Nach historischen Plänen konnte der weitgehend abgebrochene Ökonomiebau des 15. Jahrhunderts (7) oder das 1892 abgebrannte Pfründhaus von 1430–1439 (36) rekonstruiert werden. Grundrißergänzungen nach historischen Plänen wurden von der Apotheke und Wagnerei (3, 5), dem ehemaligen Marstall als heutiges Rathaus (13), dem Kameralamt (16), der abgebrannten Pfründhausruine (36), dem Weingärtnerhaus (19), dem ehemaligen Oberamtsgefängnis (36a) und der sogen. Küferei (17) angelegt. Grundrisse nach aktuellen Bauaufnahmen sind vom Mühlen- und Pfistereibau (10), Herrenhaus oder Ephorat (34), von der Pfistereimeisterwohnung (11), vom Haberkasten (13) und vom herzoglichen Fruchtkasten (18) vorhanden.
