Verschüttet, vergessen, gerettet – Ausgrabung und Denkmalschutz unter dem Kölner Rathausplatz

Gary White

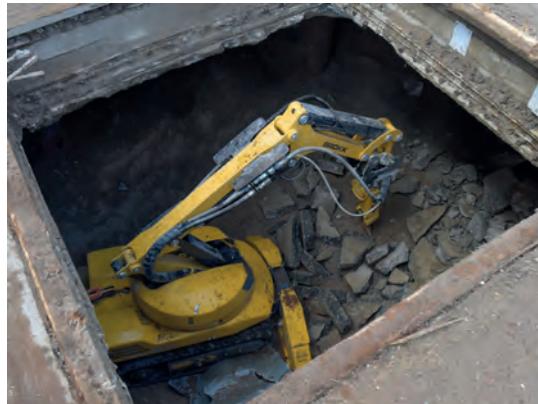
1 Köln-Altstadt-Nord, Archäologische Zone. Die Zertrümmerung der Sauberkeitsschicht unter der Betondecke mit einem kleinen Baggerroboter.

Das Entfernen einer betonierten Sauberkeitsschicht, die zwischen dem Sand und der armierten Betondecke temporär eingebracht wurde, erwies sich wegen der aus hoher Dichte und Spannung erzeugten Anhaftung des Betons schwieriger als erwartet. Zunächst wurde direkt unter den ausgesparten Öffnungen in der Betondecke die Sauberkeitsschicht zertrümmert und entfernt. Danach konnte mittels Saugbagger eine trichterförmige Grube im Sand angelegt werden. Bevor man unter der Betondecke weiterarbeiten konnte, musste ein kleiner ferngesteuerter Bagger heruntergelassen werden, um die noch fest an der Decke anhaftende Sauberkeitsschicht gefahrlos wegzubrechen (Abb. 1). Es folgte das Entfernen des Sandes und der Abdeckungsmaterialien der Befunde aus Geotextil und Holzbeplankung sowie der Stützkonstruktionen aus Holzbalken und Eisenstützen. Allmählich wurden so die bereits dokumentierten Befunde bis auf die vorherigen Grabungsniveaus in 4–5 m Tiefe freigelegt. Entlang der Baugrubenwände wurden die noch nicht ausgetragenen Bereiche erreicht, die bis zum Fertigstellen der Bohrfahlwände den seitlichen Druck des Straßenkörpers auffangen mussten und so stehen geblieben waren. An diesen Randbereichen konnten die Ausgrabungen fortgesetzt werden (Abb. 2). Die dort freigelegten Keller besaßen, obwohl sie bis in die jüngste Vergangenheit genutzt, ausgebessert und verändert worden waren, an vielen Wandabschnitten großflächig erhaltenes mittelalterliches Mauerwerk sowie darin integrierte Überreste von Bauten oder Trümmersteile römischer Zeitstellung. Die Raumaufteilung hatte Veränderungen erfahren,

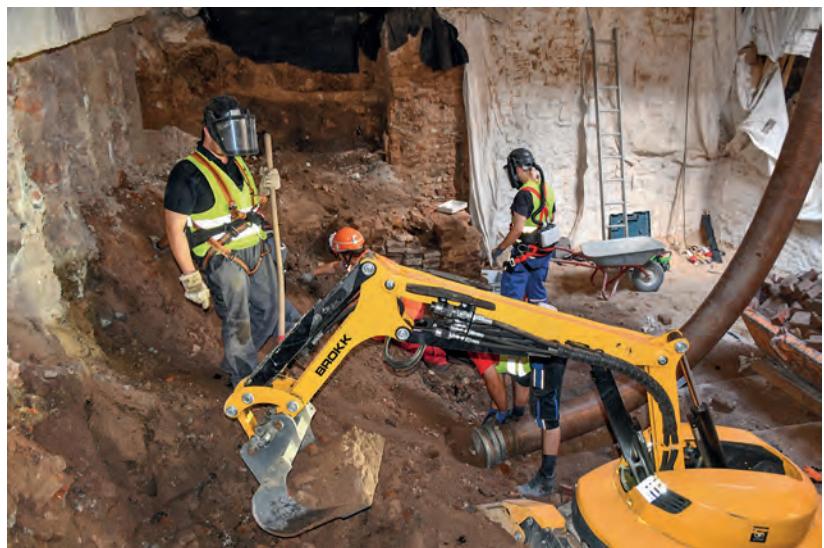
2 Köln-Altstadt-Nord, Archäologische Zone. Die Fortsetzung der Ausgrabung an den Böschungsbereichen südlich des Rathausplatzes.

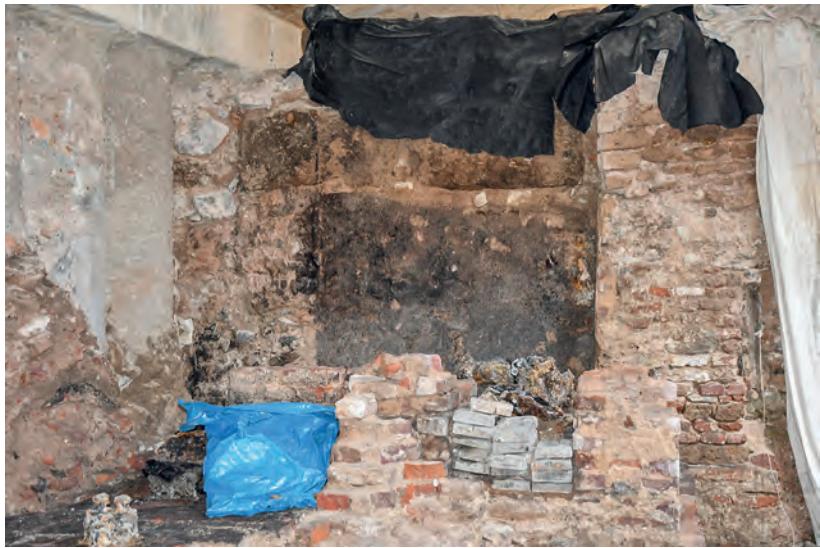
3 Köln-Altstadt-Nord, Archäologische Zone. Kellerraum mit Relikten einer vor dem Zweiten Weltkrieg eingelagerten Schusterwerkstatt.

lagen unmittelbar vor der verputzten und ebenfalls rußgeschwärzten Trennmauer zum Nachbarhaus drei oder ggf. vier ordentlich gestapelte, stark korrodierte Nähmaschinen (Abb. 3). Direkt gegenüber, in einer Wandnische oder einem Wandschrank, waren mehrere Gussformen aufeinandergeschichtet, die zur Herstellung von Sohlen für Damenschuhe gedient hatten. Südlich hiervon befanden sich auf einem Haufen verkohlte, aber noch lesbare Bücher und Papiere (in der Abb. mit einer blauen Folie feuchtgehalten). Es handelt es sich um illustrierte Bücher aus dem Wohnbereich. Schließlich stand vorne auf dem Boden ein Satz verrosteter Eisengewichte. Das Ensemble deutet auf Schuhmacher- oder Schusterhandwerk hin und stellt wahrscheinlich das Inventar einer kleinen Werkstatt dar. Offensichtlich waren die Gegenstände hier in einer Ecke des Kellers in Sicherheit gebracht worden. Die Häuser wurden jedoch im Verlauf des Zweiten Weltkrieges zerstört und die Kellerräume anschließend aufgegeben und zugeschüttet. Die kleine Lagerfläche in der Kellerecke wird nicht weiter ausgegraben, sondern verbleibt *in situ* und gilt zusammen mit dem Fundmaterial, das zzt. restauriert wird, als besonders denkmalwürdig.

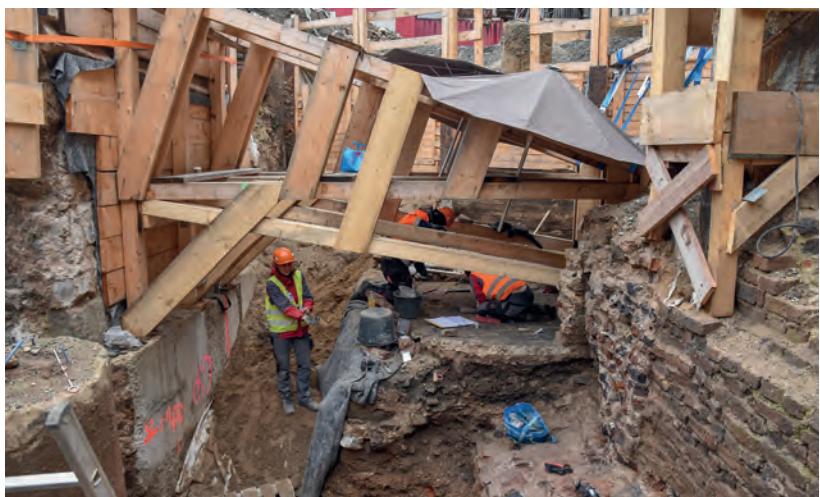
4 Köln-Altstadt-Nord, Archäologische Zone. Maßgefertigte Konstruktion zur Abstützung und Unterfangung einer Mauer mit hebräischer Inschrift.

An anderer Stelle verlangten der Schutz und die Rettung der Denkmalsubstanz größere Anstrengungen und viel Einfallsreichtum von allen Beteiligten. Die Herstellung eines sicheren Arbeitsraumes für die sehr tiefen Gründungsarbeiten, die an den zwei Aufzugschächten des zukünftigen Museums nötig waren, führte dazu, dass jeweils eine 6 m tiefe und folglich auch von sehr großem Durchmesser, nach außen abgeböschte Grube angelegt werden musste. Allein die Ausdehnung dieser Eingriffe erfasste zwangsläufig historische Baubefunde.

Während sich der Schutz der Befunde im östlichen Baufeld mit einfachen Stützbauten in Kombination mit einem kontrollierten und dokumentierten Rückbau von einzelnen Bausteinen relativ leicht bewältigen ließ, gestaltete sich die Situation im westlichen Bereich etwas komplizierter. Die Komplexität der archäologischen Befunde an dieser Stelle machte es erforderlich, dass der Aufzugschacht passgenau zwischen dem Fundament eines römischen Badegebäudes mit aufgehenden Ziegellagern und einem aus mehreren Strukturen bestehenden mittelalterlichen Befundkomplex aufzubauen war. Die mittelalterlichen Befunde umfassten u. a. eine große gemauerte Latrine, die unter dem Synagogenhof lag, sowie eine dazugehörige Kellermauer eines benachbarten Wohnhauses mit einer einzigartigen hebräischen Inschrift, welche auf die damalige Entleerungsöffnung der Latrine hinwies. Weiterhin zeigte es sich, dass die mit der Inschrift versehene Mauer vom Gewicht eines Gewölbeansatzes einseitig belastet war und daher seitens der Archäologen mit einer temporären Stützkonstruktion aus Holz abgefangen werden musste. Zudem wurde sichtbar, dass die Tiefe des Eingriffes am Fahrstuhlschacht die Gründungstiefe dieser mittelalterlichen Mauer deutlich unterschritt. Damit wurde eine zusätzliche Unterfangung der Mauer unerlässlich. Diese Arbeiten übernahm eine Fachfirma, die mit einem neuartigen Injektionsverfahren kontrolliert Beton in die abzusichernden Bereiche injizierte. Nachdem die Mauer von unten und seitlich gesichert war, konnten endlich tiefer gelegene Schichten ausgegraben werden (Abb. 4). Die vielfältigen neuen Aufgaben, die mit der Sandabsaugung anfielen, zeigen, wie das Projekt sich stufenweise in Richtung Fertigstellung des Museums bewegt. Während die Ausgrabung und Dokumentation mit der Zeit weniger werden, gewinnen die Konservierung und Restaurierung sowie die Inventarisierung, Archivierung und Datenbankpflege zunehmend an Bedeutung.

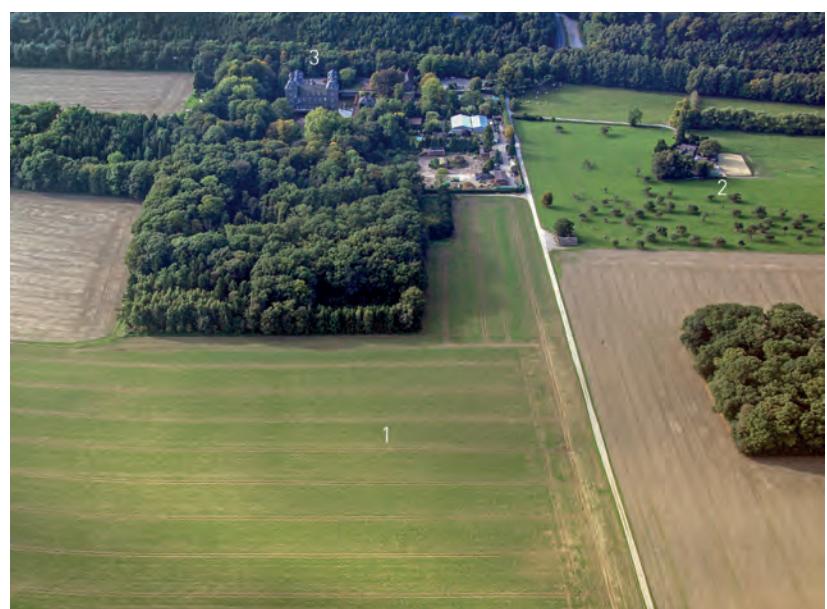
1 Essen-Kettwig. 1 Motte mit einem schwach erkennbaren etwa kreisrunden Graben als positives Bewuchsmerkmal; 2 Nettelshof; 3 Schloss Hugenpoet. Aufgenommen am 01.10.2013, Blick von Nordost.

Im südlich der Ruhr gelegenen Ortsteil Essen-Kettwig vor der Brücke ließen sich auf einem Gebiet von ca. 2 km² Größe zahlreiche Fundstellen dokumentieren, besonders im Umfeld von Schloss Hugenpoet (Abb. 1). Unter dem Namen *hlopanheldi* (Laupendahl) gehörte schon um 800 ein Hof gleichen Namens zum Benediktinerkloster in Werden, aber schon für das Jahr 778 ist ein Hof *Nettelinge have*
