## BLANKENHEIM, KREIS EUSKIRCHEN

### Die *villa rustica* in Blankenheim

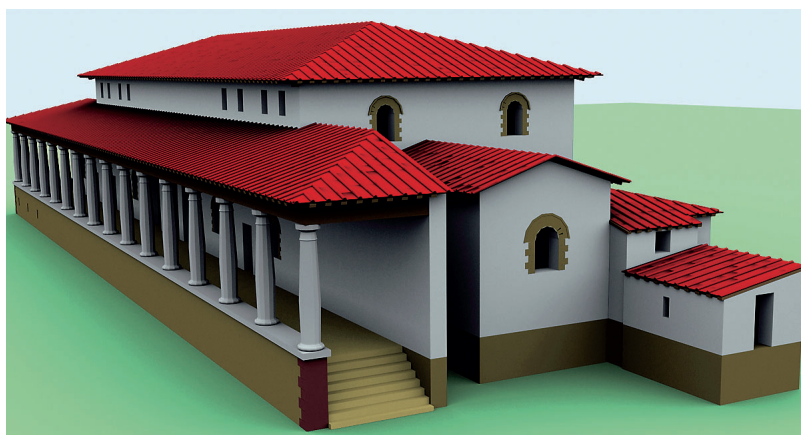
**134** Blankenheim.  
Digitale Rekonstruktion  
des Hauptgebäudes.

Im Frühjahr 2005 legte das Rheinische Amt für Bodendenkmalpflege im Bereich des Hauptgebäudes drei kleine Sondagen an, um die genaue Lage des Befundes zu klären. Durch die Veränderung des Geländes und der Parzellengrenzen in den vergangenen 75 Jahren ließen sich die alten Grabungspläne nicht mehr exakt in den heutigen Katasterplan einfügen. Die genaue Lokalisierung der Grabungsbefunde war eine Voraussetzung für zwei Diplomarbeiten an der Universität Essen. In diesen Arbeiten wurden auf digitalem Wege u. a. ein Geländemodell und eine Rekonstruktion des Hauptgebäudes erarbeitet (Abb. 134).

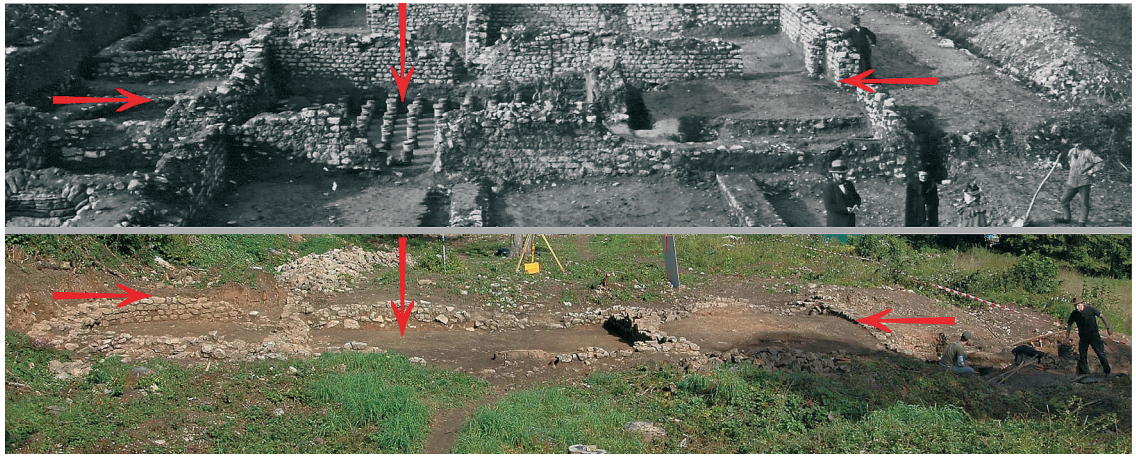
**135** Blankenheim. Blick auf die freigelegten Wohnräume von Südosten 1894 (oben) und 2006 (unten).

Auch bei den im Süden des Gebäudes freigelegten Wohnräumen ist die Befunderhaltung heute deutlich geringer (Abb. 135). Die Apsis ganz links im Bild ist ohne nennenswerten Substanzverlust erhalten. Die

Öffnung dieser Nische war bereits in der letzten Nutzungsphase des Gebäudes im 4. Jahrhundert vermauert und die Wand vermutlich bis auf die Grundmauern abgetragen worden. Der senkrechte Pfeil in der Mitte markiert das Niveau des Estrichs, der heute zum Teil noch erhalten ist. Von den Säulen der Heizanlage (*hypokaustum*), die 1894 noch in Reih und Glied stehend fotografiert wurden, fanden sich heute nur noch vereinzelt Ziegel in der Verfüllschicht. Die Befunderhaltung der Mauern ist sehr schlecht. Die Innenwand der überdachten Vorhalle (*portikus*) beispielsweise ist – 1894 noch einen Meter im Aufgehenden erhalten – heute nur noch als Fundament vorhanden.

Am Ende der Grabungen wurden die Befunde mit Textilfolie und Lavasand abgedeckt, die unterschiedlich hoch erhaltenen Mauerzüge zusätzlich mit Sandsäcken abgesichert. Für den Sommer 2007 sind weitere archäologische Untersuchungen im Bereich der unteren Terrassen und der Nebengebäude vorgesehen.
