Castrum cugenheim – eine Wasserburg wird Jugendgästehaus

Petra Tutlies

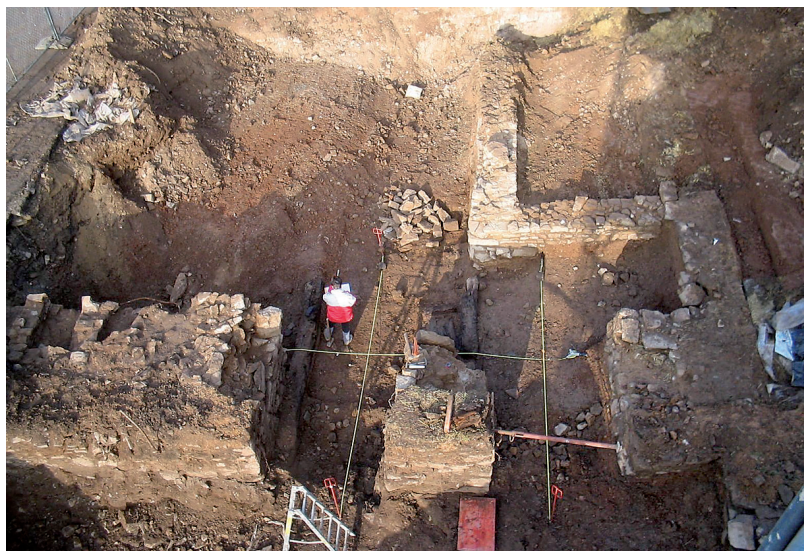
110 Euskirchen-Kuchenheim, Obere Burg. Blick auf die Brückenpfeiler (Vordergrund) und Mauerzüge der spätmittelalterlichen/neuzeitlichen Burganlage.

Nach dem Abriss der Fabrikgebäude und der Freistellung des Turms wurden Bau vorgreifende Untersuchungen des Burggeländes erforderlich, da das Gelände zwar nicht überbaut, aber in die Außengestaltung des Museums einbezogen werden sollte. Diese Untersuchungen führte die Außenstelle Nideggen des Rheinischen Amtes für Bodendenkmalpflege im Winter 2004/05 durch. Eine Fläche von 300 m² vor dem Turm sowie weitere Schnitte sollten klären, in welcher Weise der Turm in das Gelände der Hauptburg integriert war (Abb. 110). Weiterhin erhoffte man sich, die Reste einer Vorgängeranlage der Wasserburg zu ermitteln.

Über den Graben führte eine steinerne Brücke, von der drei Pfeiler erhalten waren. Diese fußen auf mächtigen Eichenhölzern einer Vorgängerbrücke: Das älteste Holz datiert den Brückenbau auf 1442, zwei etwas jüngere Hölzer (Fällungsjahr: um/nach 1470 ± 5) gehören vermutlich zu einer Reparaturphase. Die frei-

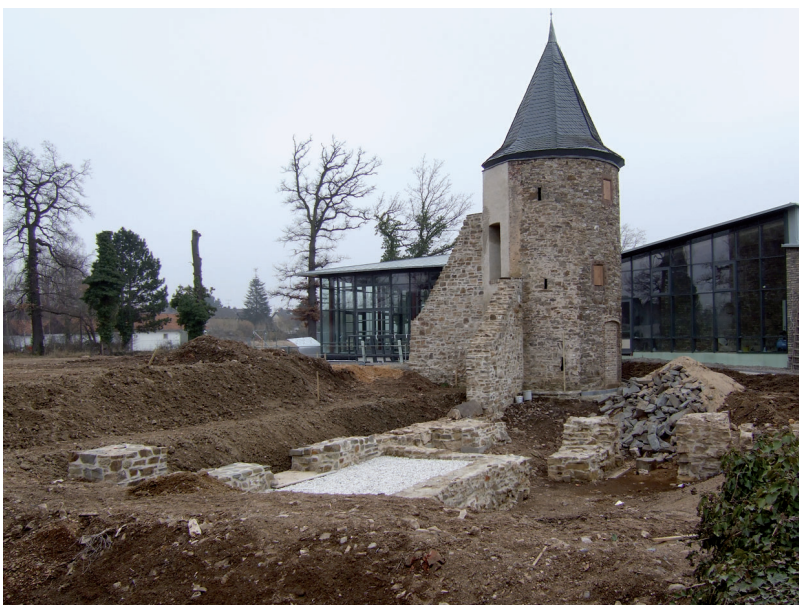
112 Euskirchen-Kuchenheim, Obere Burg. Teilrekonstruierte Mauern der Wasserburg.

Die erhaltenen Mauern der Burgfront sowie die Brückenpfeiler wurden sorgfältig konserviert und in Teilen behutsam rekonstruiert. Über eine noch in diesem Jahr neu und Denkmal schonend anzulegende Brücke über den nachmodellierten Graben wird das Hauptburggelände wieder begehbar und als wehrhafte Burganlage wieder erlebbar sein. Informationsmöglichkeiten vor Ort werden dazu beitragen, die wechselnde Bedeutung des Ortes bis in unsere Zeit allen Besuchern nahe zu bringen (Abb. 112).
