STADT BONN

Der Brünkerhof in Bonn-Duisdorf

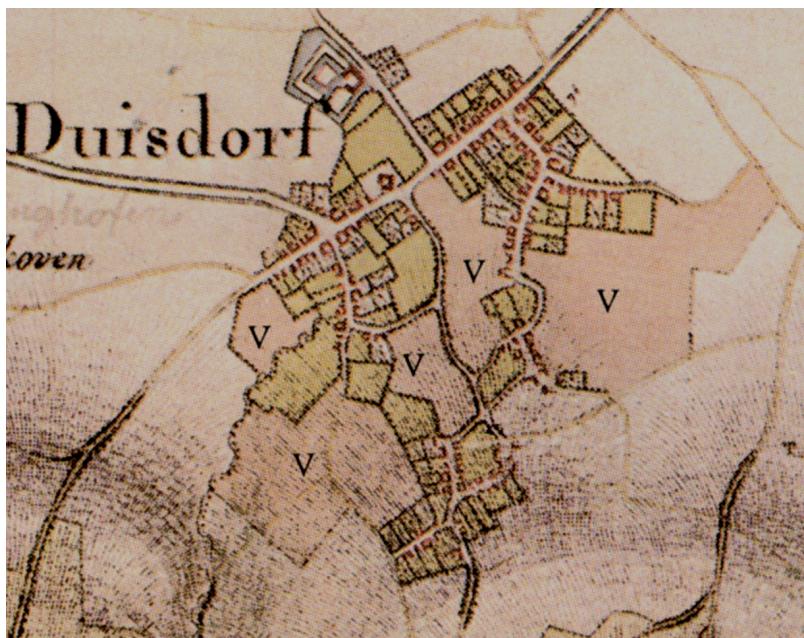
116 Bonn-Duisdorf.
Ausschnitt aus der
Tranchotkarte von
1808/9 mit der
Burgenlage im Norden.

Vorburg sowie einer Brücke, die mittig beide Burgtiere verband. Ähnlich ist sie auf der Tranchot-Karte von 1808/09 dargestellt, obwohl sie zur Zeit dieser Aufnahme bereits ein anderes Aussehen hatte (Abb. 116).

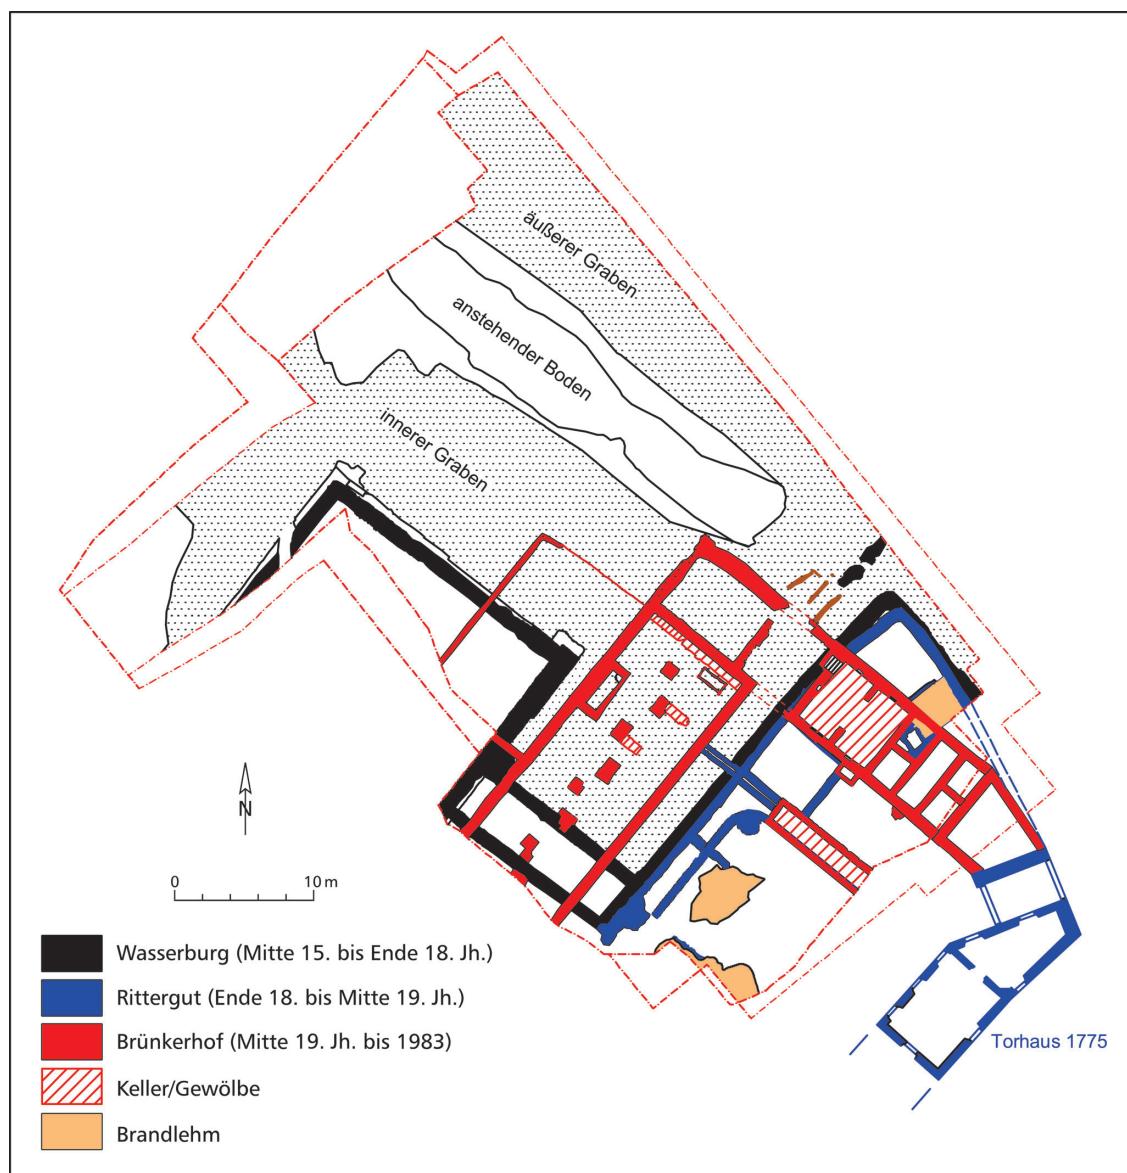
117 Bonn-Duisdorf.
Gesamtplan der
Ausgrabung.

Spätestens Mitte des 15. Jahrhunderts wurde die zweiteilige, NW-SO orientierte Wasserburg errichtet (Abb. 117; vgl. Abb. 83). Im Nordwesten lag auf vermutlich quadratischem Grundriss die Hauptburg, die etwa zur Hälfte freigelegt wurde. Ihr Fundament hatte eine Seitenlänge von 23 m. Die Mauern waren bis zu 1,5 m breit auf den anstehenden Terrassenschotter gesetzt und bis zu einer Höhe von 1 m erhalten. Fugen und Baumaterial lassen auf zwei Bauphasen schließen: Die Mauer bestand zunächst aus Feldbrandziegeln mit einem weichen, gelblichen Mörtel. Sie wurde später an

Etwa 13 m südöstlich der Hauptburg lag die Vorbburg, die etwa zu einem Viertel freigelegt wurde. Bemerkenswert ist ihre auffallend spitzwinklige NO-Ecke; dies hatte vermutlich fortifikatorische Gründe, da hier der Torbau lag. Im Gegensatz zur Hauptburg bestanden ihre Außenmauern nur zuunterst aus einer Lage Ziegel. Darüber war eine 1 m breite Feldstein-Schalmauer errichtet, die den gleichen gelben Mörtel aufwies wie die Innenschale des Hauptburgfundaments. An der Sichtseite hatte man die Steine musterartig in Reihen gesetzt. Vorb- und Hauptburg wurden durch eine 5 m breite Steinbrücke verbunden, die mit einem Mittelpfeiler den inneren Graben überspannte, der unter der Brücke noch 1 m tief war. In den höheren Seitenteilen der Brücke waren Basaltsäulen schmuckartig eingebaut.

Die Hauptburg wurde von einem max. 13 m breiten und etwa 2 m tiefen inneren Graben umgeben. Ein zweiter, äußerer Graben umschloss die Gesamtanlage. Seine Oberkante lag etwas höher als die des inneren Grabens, da er erst 1913/14 verfüllt wurde und das umgebende Gelände mehrfach aufgeschüttet worden war. Die beiden Gräben trennte im Nordosten ein U-förmiger 6–9 m breiter Wall. Soweit aus dem Grabungsbefund und den Plänen ersichtlich, bestand an den beiden südlichen Wallenden jeweils eine Verbindung zwischen beiden Gräben. An den Außenseiten des inneren Grabens wurden an einigen Stellen Lehmschichten evtl. von einer Abdichtung festgestellt. Auf der Sohle des Grabens zwischen der NO-Ecke der Vorbburg und dem südöstlichen Arm des Annäherungshindernisses fanden sich Reste von mehreren Holzbalken, die auf eine Brücke zwischen Vorburg und Wall hindeuten könnten. Gespeist wurden die Gräben vom Duisdorfer Bach, der zu jener Zeit wahrscheinlich östlich der Burg floss.

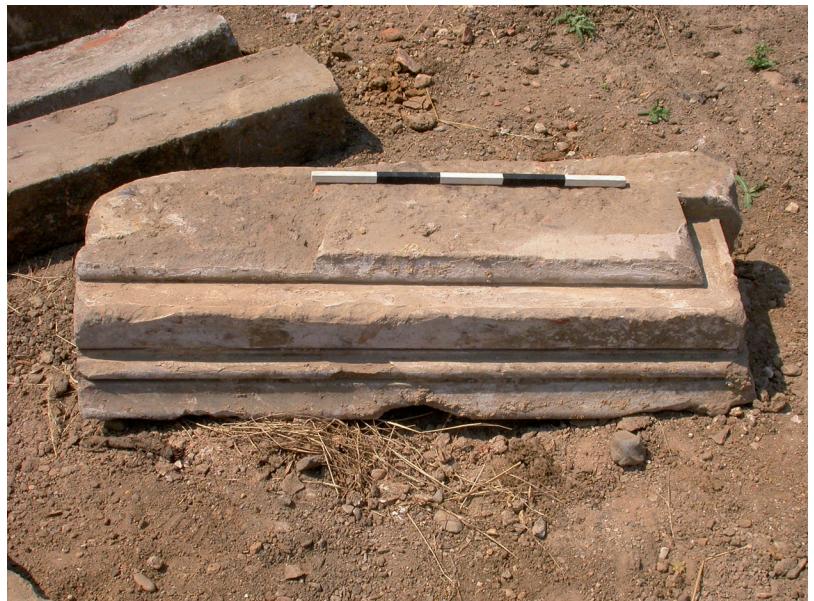
118 Bonn-Duisdorf.
Verdachung aus
Sandstein aus der
zweiten Hälfte des 16.
Jahrhunderts.

Die neue Vormauerung kann mithilfe einer größeren Zahl aufwändiger Architekturteile in die zweite Hälfte des 16. Jahrhunderts datiert werden. Sie steht vermutlich mit dem Wechsel bei den Lehensnehmerfamilien im Zusammenhang. Etliche Architekturteile wurden als Wegematerial verwendet. Vor allem profilierte Fenstergewände und -stürze, Sohlbänke und Fensterstücke aus Sandstein (letztere mit eingebetteten Nägeln) sowie ein Rippenbogenstück aus Drachenfels-er Trachyt waren relativ gut erhalten und wiesen z. T. noch Reste einer hellen Kalkschlämme auf. Ein solcher Bauaufwand war für ein Burghaus dieser Größe durchaus ungewöhnlich (Abb. 118).
