Swisterturm – ein romanischer Kirchturm erzählt

Edmund Böhm
und Jens-Holger
Wroblewski

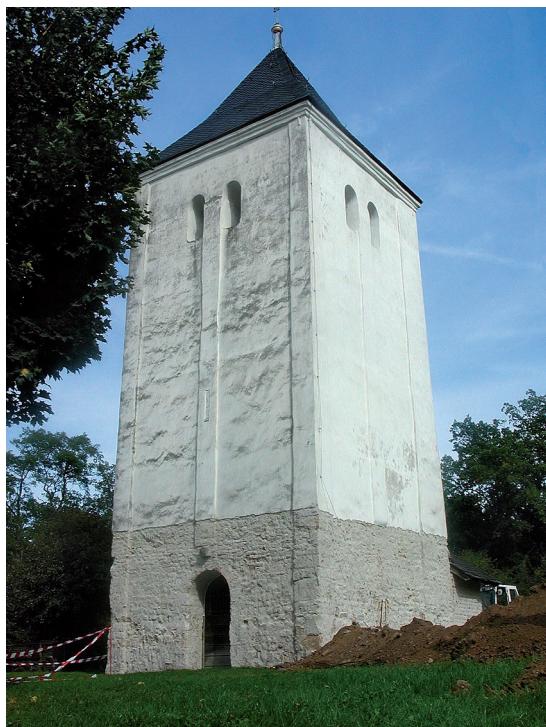
119 Weilerswist. Der Swisterturm während der Sanierung 2005 von Südwesten.

Der aus dem frühen 12. Jahrhundert stammende Turm (5,30 x 5,30 m) wird an den Ecken und in der Mitte der Wandflächen von Lisenen gegliedert (Abb. 119). Die Mittellisenen reichen bis zur Glockenstube hinauf, die von je zwei Fenstern beleuchtet wird. Die Kirschenschiffseite ist jedoch mit nur einem mittigen Fenster und breiteren Ecklisenen gestaltet. Über ein schlichtes Rundbogenportal an der SW-Seite betritt man heute wie damals das Turminnere.

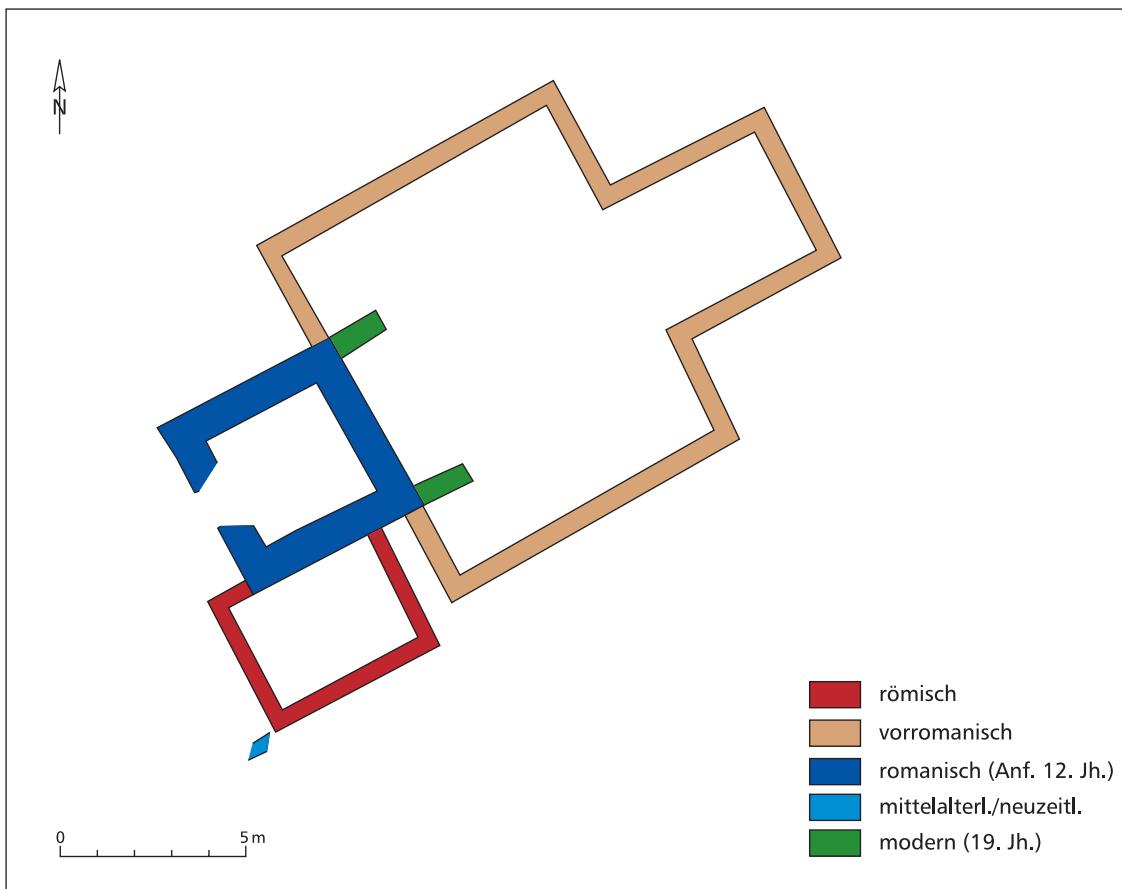
120 Weilerswist.
Gesamtplan der neuen
Fundamentbefunde und
der Grabungsergebnisse.

Es ergaben sich interessante Einblicke in den Baubefund und in die Beschaffenheit des romanischen Kirchturmmauerwerks (Abb. 120). Obertägig ist das Mauerwerk durch einen weißen, zementhaltigen Putz dem Blick entzogen. Im Boden zeigte sich jedoch, dass seine Eck- und Mittellisenen aus sauber gearbeiteten Tuff- und Sandsteinquadern gesetzt waren. Das übrige Mauerwerk bestand aus einem Konglomerat bearbeiteter und unbearbeiteter Tuff- und Sandsteine sowie Feld- und Lesesteinen, wobei der Tuffanteil klar dominierte. Diese heterogene Materialmischung geht möglicherweise darauf zurück, dass man die Steine aus den Ruinen römerzeitlicher Bauten erneut ver-

wendete. Etwa 0,40 m unter der Geländeoberfläche befand sich an der SO- und SW-Seite ein abgeschrägtes Tuffsteingesims als Gliederungselement. Von diesem Detail ist die Anhebung des Umgebungs niveaus abzuleiten, da das Gesims ursprünglich sichtbar gewesen sein muss. An der NW- und SO-Fassade zeigten Baunähte, dass das Fundamentmauerwerk des im 19. Jahrhundert angefügten Anbaus auf der ehemaligen Kirchenschiffseite in das romanische Mauerwerk eingeschoben worden war. Die Nahtstellen waren zudem deckungsgleich mit den früheren Anschlussstellen des Kirchenschiffes, die man bei der Errichtung des Anbaues vermutlich gezielt ausgeräumt hatte. Lediglich im Nordosten blieb ein spätmittelalterliches bis neuzeitliches Kieselpflaster erhalten.
