Der Neubau des Mariengymnasiums in Werden

Detlef Hopp

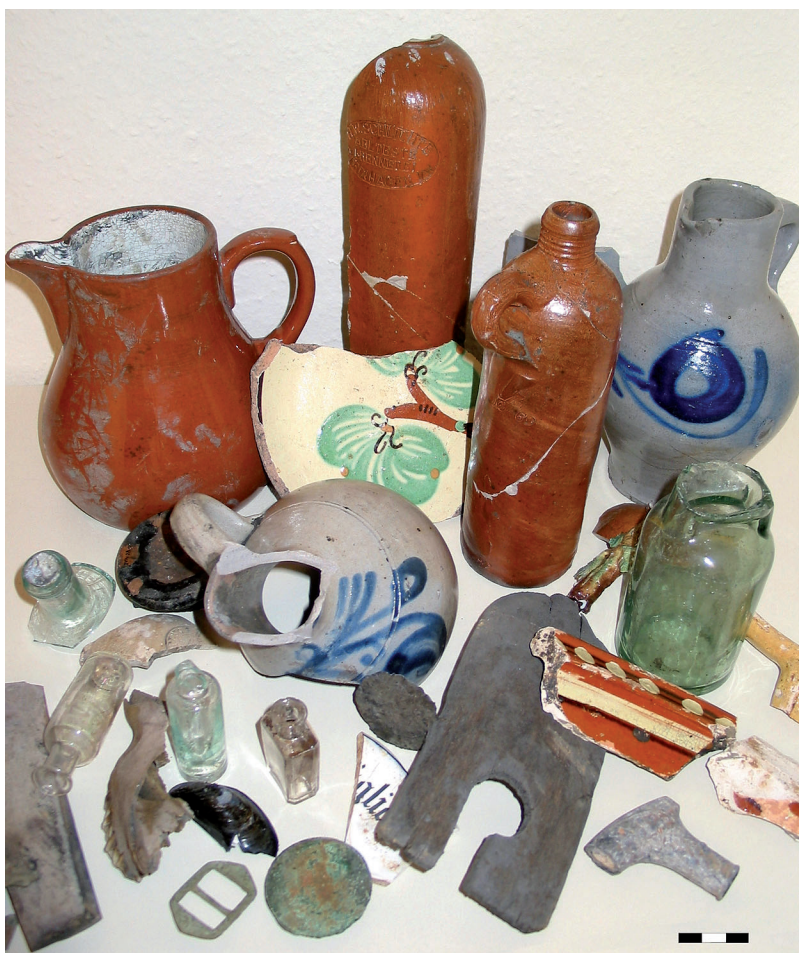
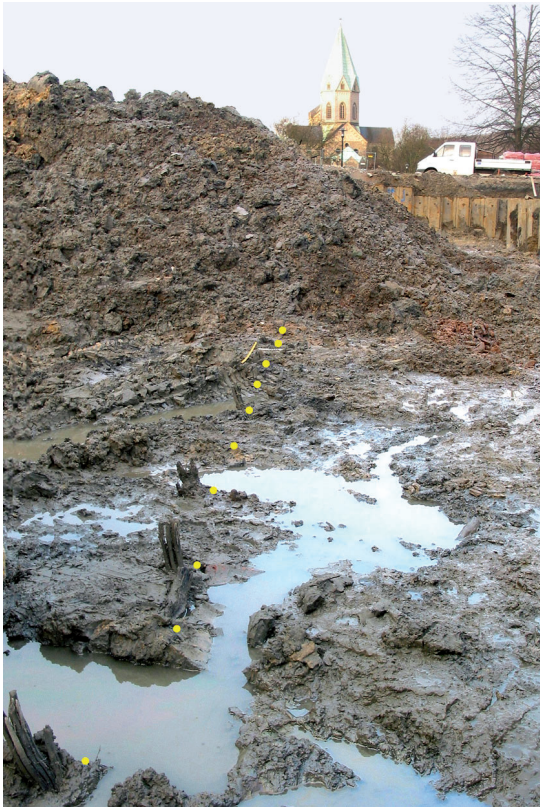
125 Essen-Werden. Eine Auswahl neuzeitlicher Funde aus dem mittleren Teich.

haben. In den untersten Sedimenten lagen zahlreiche Funde, die bis in das 18. Jahrhundert zurückreichen: Keramik Westerwälder Art, Niederrheinische Irdenware, Fayence, Porzellan, Steinzeug sowie Überreste von Gläsern und Flaschen, Schlachtabfälle, diverse Holz- und Lederfunde – darunter beispielsweise Schuhsohlen. Gesicherte Hinweise auf eine mittelalterliche Entstehung fanden sich nicht. Allerdings könnten durch die jüngeren Erweiterungen der Teiche und ihre unterschiedliche Nutzung ältere Spuren zerstört worden sein. Belegt ist aber immerhin die Nutzung des Teiches seit dem 15./16. Jahrhundert.
