REES, KREIS KLEVE

Mittelalterliche und frühneuzeitliche Stadtbesfestigungsreste in Rees

Arne Schmid-Hecklau

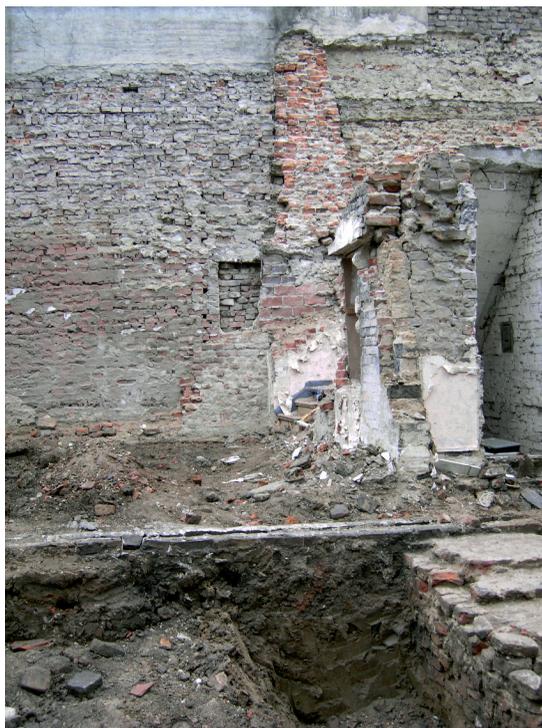
127 Rees. Seitenwand des Wohnhauses Poststraße 10 mit Stadtmauerrest nach dem Abriss des benachbarten Gebäudes.

Die aufgehende Westwand des benachbarten Gebäudes Poststraße 10 ließ vier Mauerabschnitte erkennen, die durch Baunähte voneinander abgegrenzt waren (Abb. 127). Im mittleren Teil der Hauswand befand sich ein langer vertikaler Mauerabschnitt aus stark gemörteltem Ziegelmauerwerk mit einer max. Breite von 1 m. Die dazugehörigen Ziegelsteine wiesen Formate von 27 x 14 x 7 cm auf und waren mit festem, grauem Kalkmörtel verputzt. Dieser Mauerzug war als ältester Wandteil durch Baunähte von den nördlich und südlich daran anschließenden Wandabschnitten abgesetzt. Auf dem Grundstück Poststraße 12 befand sich der gut erhaltene, mit Tonnengewölben versehene Keller des abgebrochenen Hauses. Seine Nordwand lag auf einer Achse mit dem älteren durch Baunähte abgesetzten, vertikalen Mauerabschnitt im Nachbargebäude. Beim Abriss des Kellers stellte sich heraus, dass zwischen den beiden Mauern kein baulicher Zusammenhang bestand. Im gesamten Keller wurden neuzeitliche Ziegelformate von 26 x 14 x 6 cm in fester Kalkmörtelbindung festgestellt.

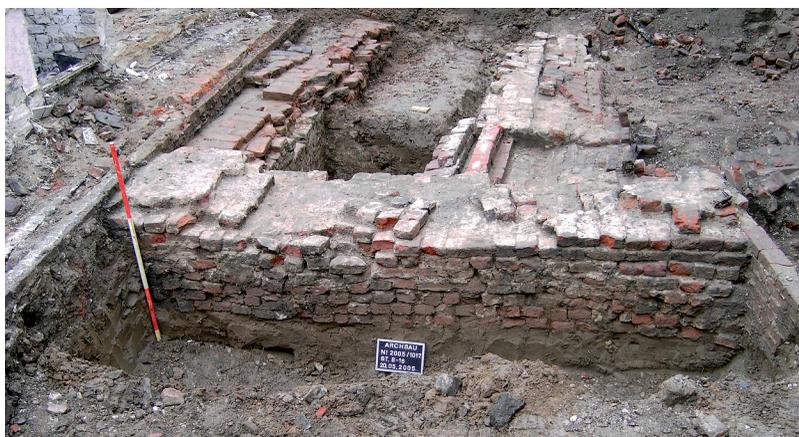
128 Rees. Fundamente der mittelalterlichen Stadtmauer.

Im westlichen, unbebauten Teil der Untersuchungsfläche wurden ab etwa 0,20 m unter der heutigen Oberfläche Reste eines breiten Ziegelmauerzuges angetroffen (Abb. 128). Die Ziegelsteinmauer befand sich auf einer Flucht mit der nördlichen Kellerwand auf dem Nachbargrundstück und mit dem vertikalen Ziegelmauerabschnitt der beschriebenen Westwand des Hauses Poststraße 10 (Abb. 127; 128). Das Anschlussstück zwischen dem Ziegelmauerrest und der Nordwand des Kellers wurde durch einen modernen Ziegelsteinkanal unterbrochen.

Der freigelegte Mauerabschnitt weist eine Länge von max. 3,90 m und eine Breite von max. 1,04 m auf. Von der Mauer haben sich bis zu neun horizontale Ziegelsteinlagen erhalten, die eine Mächtigkeit von bis zu 0,76 m erreichen. Die übereinstimmende Ausrichtung, die Lage im Bereich der inneren Stadtbefestigung sowie die große Breite der beiden Mauerabschnitte weisen darauf hin, dass diese Befunde der mittelalterlichen Stadtmauer zugerechnet werden können. Ihre Ziegel sind etwas größer (28 x 14 x 7 cm) als die des Mauerabschnittes in der aufgehenden Westwand des Hauses Nr. 10. Ihre Steine sind mit stark sandigem, grauem Kalkmörtel verputzt. An der intakten nördlichen Längsseite war erkennbar, dass das Mauerwerk ohne eine Baugrube in den anstehenden Lehmboden eingetieft war. Unterhalb der Ziegelsteinlagen war kein älterer Mauerwerk vorhanden.

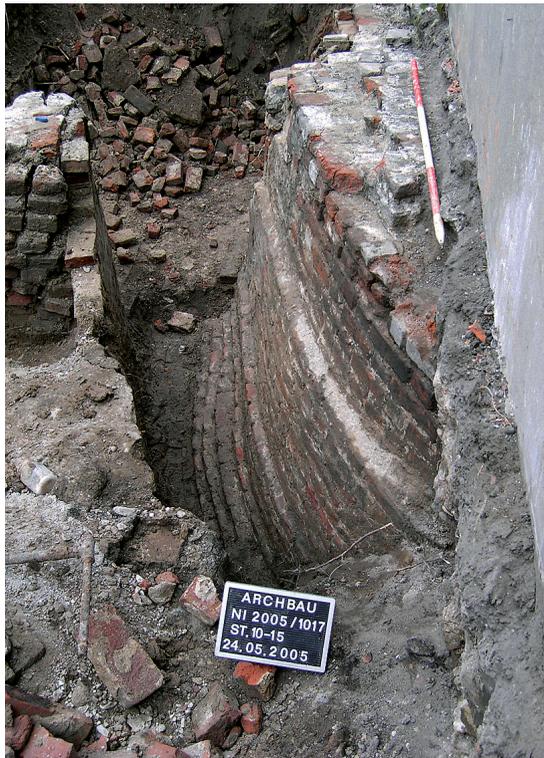
freigelegt werden (Abb. 129). Der Zwischenraum wurde bei der Anlage einer Treppe zu einem umfangreichen neuzeitlichen Keller im südlichen Teil des Untersuchungsareales zerstört. Die Reste des Kellers wiesen vier Bauphasen auf. Erhalten waren Seitenwände und Ziegelkappen von Tonnengewölben, die im Verlauf des 18./19. Jahrhunderts nachträglich an die Stadtseite von Turm und Mauer gesetzt worden waren (Abb. 128). Die Bauteile des Kellers waren jeweils durch Nähte von den Mauerresten der Stadtbefestigung abgesetzt. Es wurden Ziegelformate von 25 x 12 x 6, 27 x 14 x 6–7 und 23 x 10 x 6 cm festgestellt.

Das Turmfundament war 2,63 m hoch erhalten (Abb. 129) und gründete etwa 1,60 m tiefer als die Stadtmauer. Sein Grundriss ist von halbrunder Form und weist an der Basis den größten Durchmesser auf. Es hat eine Länge von max. 3,74 m und eine Breite von max. 1,36 m. Die nordöstliche Längsseite verlief bogenförmig und fiel stark schräg mit mehreren Abtreppungen nach unten ab. An der Südseite war das Turmfundament durchgehend gerade. Sein unterer Randbereich war in den anstehenden Lehmboden eingetieft.

Das Turmfundament war im unteren und oberen Bereich aus Ziegelsteinen aufgebaut, die fast dasselbe Format (28 x 13 x 7 cm) aufwiesen wie die Ziegel des nahe gelegenen Stadtmauerrests. Die Kalkmörtelbindung war hingegen deutlich fester und hatte einen geringeren Sandanteil. Aufgrund der Lage und des Turmaufbaus kann davon ausgegangen werden, dass dieser später als der nahe gelegene Mauerzug errichtet worden war. So fanden sich in der intakten nordöstlichen Seitenwand des Turmes keine Anschlussreste dieser Mauer. Die südliche Seitenwand war außerdem um 0,30 m nach Süden hinter die Flucht der Stadtmauer zurückversetzt.
