STADT ESSEN

Untersuchungen im alten Frohnhausen

Detlef Hopp

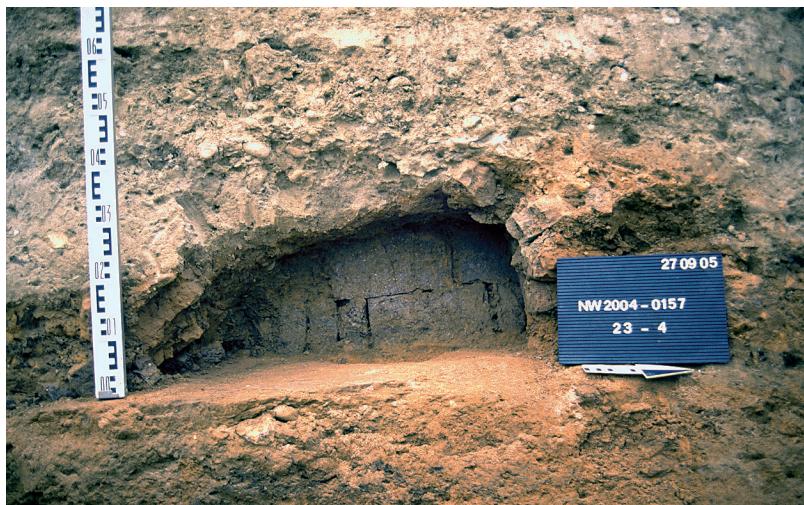
137 Jülich.
Böschungsprofil mit
Feldbrandziegelofen des
16. Jahrhunderts.

den Unterbau eines Feldbrandziegelofens mit einzelnen Ziegellagen und Belüftungszügen (Abb. 137). Dieser Baustellenhorizont in einer Tiefe von ca. 1,90 m blieb geschützt durch die Aufschüttung des *Glacis en crêmaillère* (sägeförmig gebrochene Linie einer Befestigung) aus der pfälzischen Ausbauzeit. So hatte diese Schicht die Wirren der folgenden Jahrhunderte überstanden. In den renaissancezeitlichen Baustellenhorizont waren in späterer Zeit Gräben eingetieft; z. B. eine Sappe (Annäherungsgraben), vielleicht von der Belagerung 1610. Ein breiter Graben in der Nordwestecke könnte von dem mittleren der drei

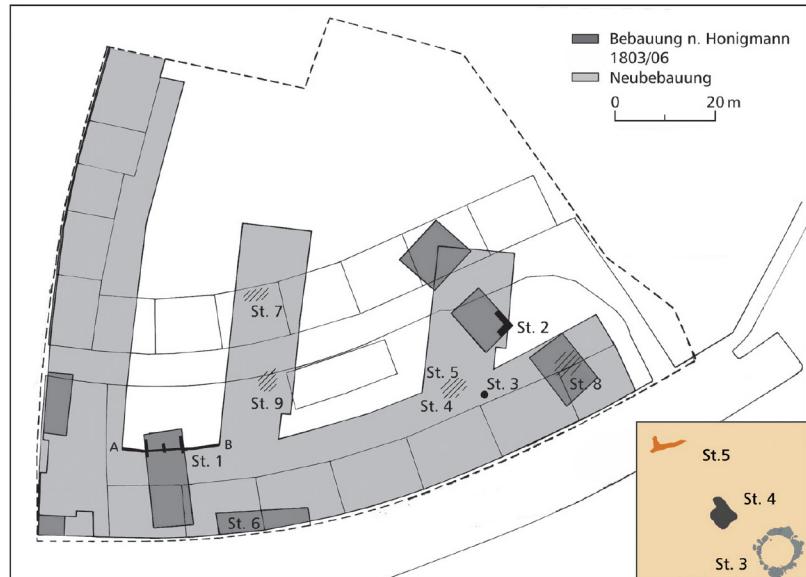
orientierten Gebäudes (Stelle 1), das zu dem seit dem Mittelalter überlieferten Hof Schulte Frohnhausen, später Silberkuhl oder Schulte Silberkuhl genannt, gehört hatte (Abb. 138). 1934 war er abgerissen und das Areal überbaut worden. Von dem freigelegten Gebäude war nur noch die nördliche Hälfte erhalten, allerdings ließ sich sein nördlicher Abschluss nicht mehr feststellen. Da es sich aber auf verschiedenen Karten findet, so beispielsweise in der Honigmanschen Karte von 1803/06, können eine Länge von ca. 15 m und eine Breite von etwa 8 m erschlossen werden. Die bis zu 1,50 m tief erhaltenen und 0,80–0,90 m breiten Fundamente aus Bruchstein waren in Lehm gesetzt. Ein weiterer, N-S orientierter Mauerrest befand sich in der Mittelachse des Hauses. Die Frage nach dem Alter und der genauen Funktion des Hauses – möglicherweise ein neuzeitlicher Kotten – ließ sich nicht befre-

138 Essen-Frohnhausen. Untersuchungsplan mit Befunden.

digend beantworten. Vom südöstlich von Stelle 1 gelegenen Haupthaus des Hofes Schulte (Stelle 6) wurden nur noch umgelagerte Ziegel gefunden. Zu den bis ins 18. Jahrhundert zurückreichenden älteren Funden, die zum Teil aus einer größeren Abfallgrube (Stelle 9) stammen, zählen Niederrheinische Irdeware, Steinzeug Westerwälder Art, Fayencen und Porzellan sowie Glasreste, verschiedene Metallfunde und Tierknochen.

Von einem weiteren Gebäude (Stelle 2), das ebenfalls in der Honigmannschen Karte verzeichnet ist, fand sich nur noch die östliche Gebäudecke und ein kleiner Rest der sich daran anschließenden Fundamentmauern. Diese lagen in etwa zwischen 1–2 m Tiefe und bestanden aus in Lehm gesetzten Bruchsteinen. Das Gebäude zählt zu dem ebenfalls 1934 abgerissenen Hof Busemann, einem Abspliss des Gutes Schulte Frohnhausen.

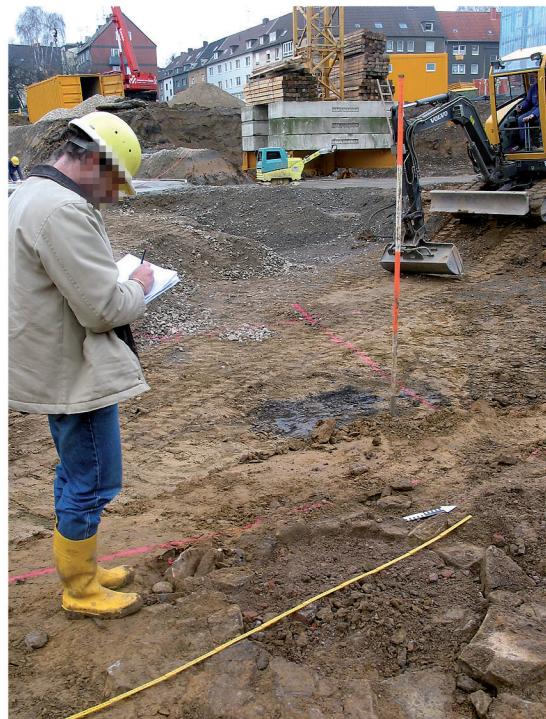
Südlich von Stelle 2 lag ein vermutlich neuzeitlicher Brunnen, der mit Schutt vom Abriss des Hofes verfüllt war (Abb. 139). Der innere Durchmesser des nur teilweise freigelegten Brunnens, der aus in Lehm gesetzten Bruchsteinen bestand, betrug ca. 1 m, der äußere ca. 1,60 m.

139 Essen-Frohnhausen. Neuzeitlicher Brunnen während der Freilegung.
