150 Meter Eifelwasserleitung versehentlich abgebaggert – egal?

Petra Tutlies

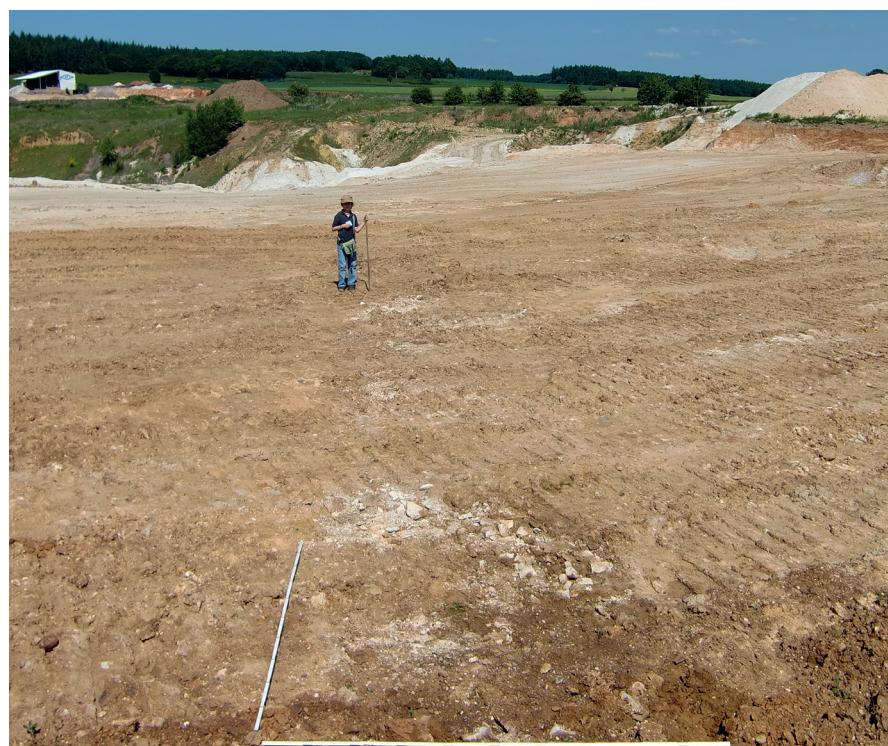
Im Juni 2010 beobachtete ein Spaziergänger auf dem Gelände einer Tongrube nun eine auffallende Linie aus ortsfremden Steinen der hier offensichtlich zerstörten Leitung (Abb. 1) und verständigte die Außenstelle Nideggen des LVR-ABR. Bei einer anschließenden Geländebeleuchtung durch ein Ausgrabungsteam unter der Leitung von J. Altmiks wurden die Relikte zunächst fotografisch aufgenommen und anschließend mit einem Bagger der hier tätigen Firma untersucht. Dabei gelang es so-

1 Mechernich-Antweiler. Die Stickung unter der Leitung ist als helles Band in der Tongrube erkennbar.

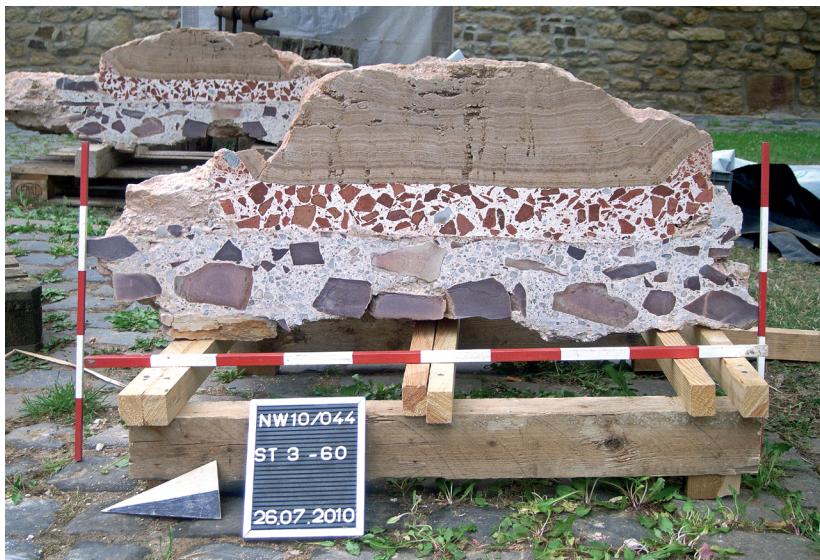
2–3 Mechernich-Antweiler. **2** Leitungsteilstück mit mächtiger Sinterschichtabfolge. **3** Teilstück der Wasserleitung mit zurückgelassemem Sinterblock.

Die Leitung wird durch einen Corpus aus *opus caementitium* (grobe und feine Grauwacken in Zementmatrix) gebildet, dem eine ca. 20cm tiefe, trocken gesetzte Fundamentschicht unterliegt (Abb.2). Die Breite der Leitung ist durch die Ausbruchsschäden nicht vollständig erkennbar. Auf dem Corpus liegt eine 90mm starke Schicht aus Wasserpflaster, ausgeführt in *opus signinum* (grober Ziegelsplitt in feiner Zementmatrix). In den beiden Leitungssecken hatte man darauf eine besonders feine Schicht *opus signinum* als Viertelstab zur Abdichtung aufgetragen. Die lichte Weite der Leitung beträgt gesichert 63cm. Die benetzte Sohle hat an dieser Stelle eine Höhe von 246,13 m ü. NN und passt damit in das Höhenniveau, das an dieser Stelle erwartet werden darf. Auch verlief die Leitung nur unwesentlich nördlicher als von K. Grewe im Atlas auf Kartenblatt 26 angegeben.

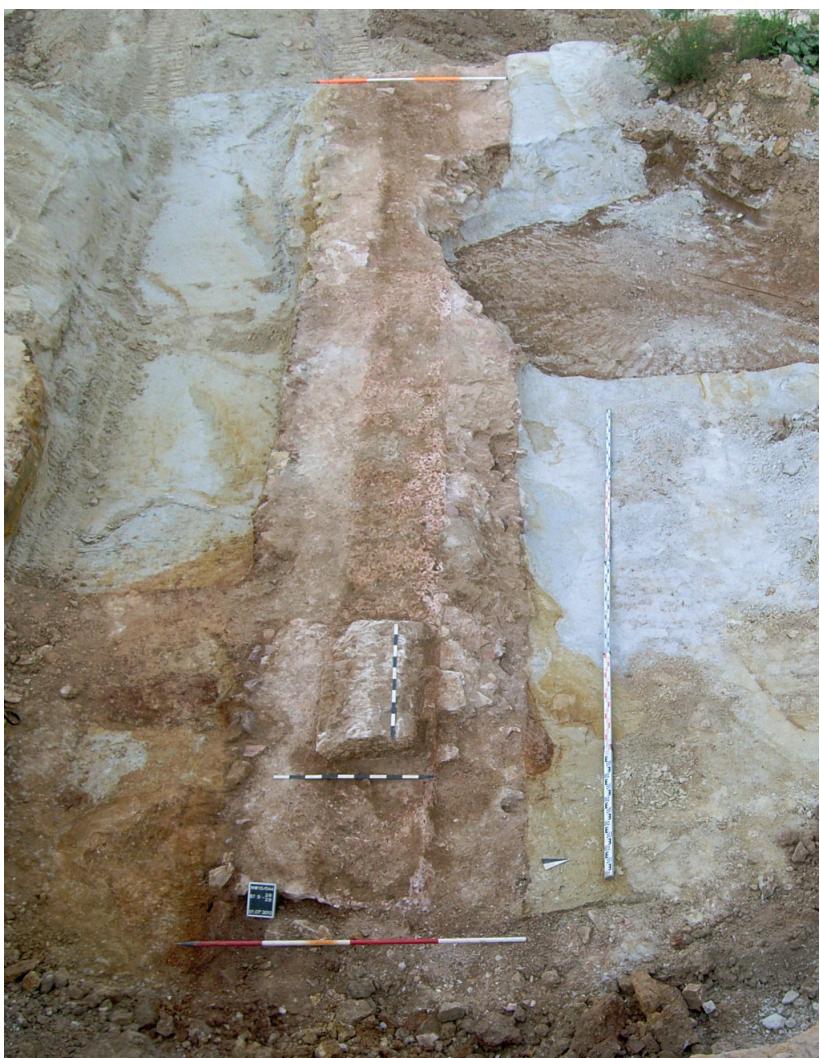
Von Bedeutung ist der Leitungsaufschluss vor allem, weil an dieser Stelle die nachantike Nutzung der Leitung als Steinbruch für die Schmuckplattengewinnung gezeigt werden kann. Nach dem Entfernen von Kanalabdeckung und -wangen lag nämlich ein abbauwürdiges Paket aufgewachsener Sinterschichten frei. Wegen ihrer feinen Bänderung waren diese Ablagerungen vor allem im hohen Mittelalter ein beliebtes Rohmaterial für dekorierende Ausstattungen von Kirchen und Burgen. In handlichen Werkstücken abgebaut wurde es als sog. Aquäduktmarmor allgemein bekannt. Eine geeignete Sollbruchstelle ergab sich dabei zwischen dem Corpus aus *opus caementitium* und dem Wasserpflaster (*opus signinum*). Besonders fest verbucken war anscheinend ein Teilstück der Sinterauflage (Abb. 3). Vielleicht wurde es auch wegen seiner schon am Ort erkennbar schlechten Qualität vom Abbau verschont. Unmittelbar benachbart lag an einer Stelle, wo man einen 1,10 × 0,70 × 0,20m messenden Sinterblock als Werkstückplatte entnommen hatte.
