habita et labora – die Handwerkerhäuser im LVR-Archäologischen Park Xanten

Peter Kienzle

Seit 2007 werden im LVR-Archäologischen Park Xanten drei Handwerkerhäuser aus dem 2. Jahrhundert am originalen Standort rekonstruiert. Ende 2014 erfolgte ihre Fertigstellung, die offizielle Eröffnung ist im kommenden Frühjahr geplant. Als letzte Arbeiten des Projektes seien im Folgenden die Wandmalereien und die Rekonstruktion der Möbel vorgestellt.

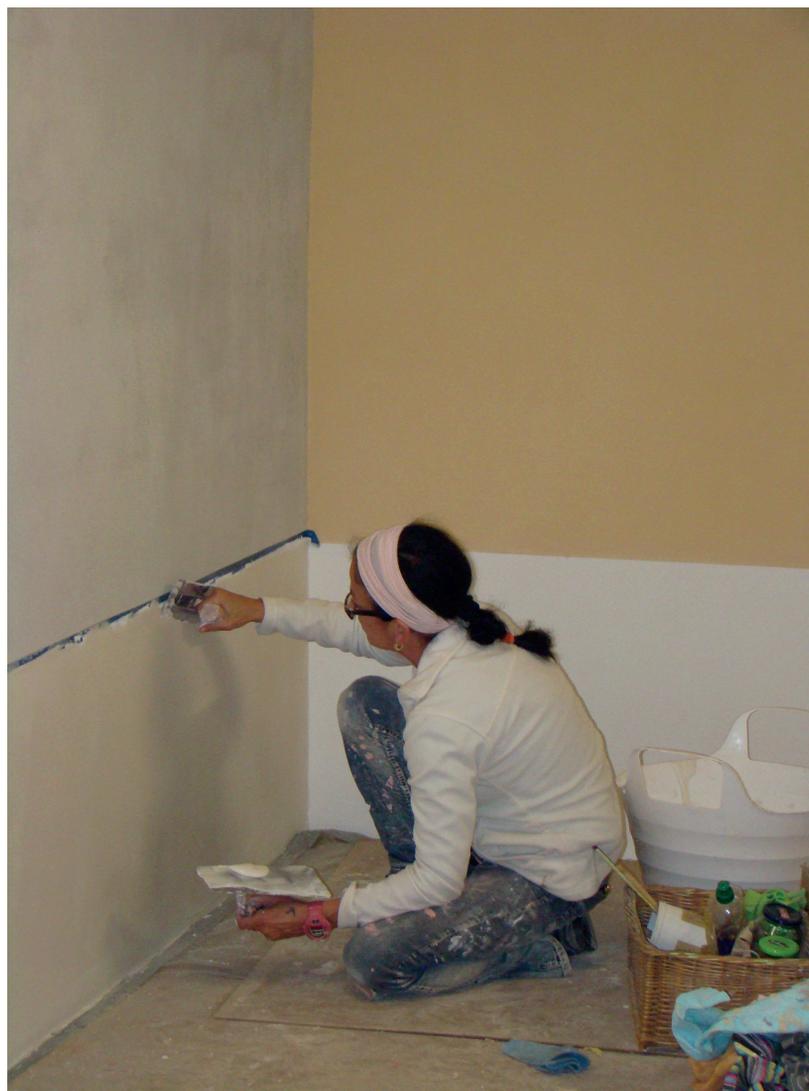
1 Xanten, CUT. Ausführung der Marmorino-Spachtelung in der Sockelzone in Haus A. Im Hintergrund ist über der Sockelzone die fertige ockerfarbene Wandzone zu sehen.

Kalk-Grundputz mit Schichtstärken von 15–20 mm, darauf erfolgte ein feinerer Kalkoberputz mit einer Stärke von ca. 5 mm. Nach dem Trocknen wurde in einer dünnen Schicht von ca. 1 mm Stärke mit dem Spachtel ein sog. Marmorino, ein Gemisch aus feinstem Marmor-Kalkmehl und Wasser, aufgetragen und, nachdem er angesteift war, mit der Venezianer-Kelle unter hohem Anpressdruck geglättet (Abb. 1). Dies erzeugte eine glatte, leicht glänzende Oberfläche. Mit eingefärbtem Marmorino konnten die verschiedenfarbigen Grundflächen in der römischen Wandmalerei hergestellt werden. An den Fugen zwischen den Farbflächen trug man nachträglich Linien und Bänder unterschiedlicher Breite mit Ei-Tempera-Farben auf. Sie decken die Stoßstellen unterschiedlich gefärbter Grundflächen ab. Dies entsprach den Wandputzfunden aus der *Colonia Ulpia Traiana* (CUT), da auch hier die Bänder *pastos*, also reliefartig, auf der glatten Grundfläche aufliegen. Der Spritzsockel wird im Grundfarbton ebenfalls mit einem Marmorino hergestellt und erhält dann *secco* die Farbspritzer. Das Erscheinungsbild der Wandmalerei entspricht den Originalfunden aus dem römischen Xanten.

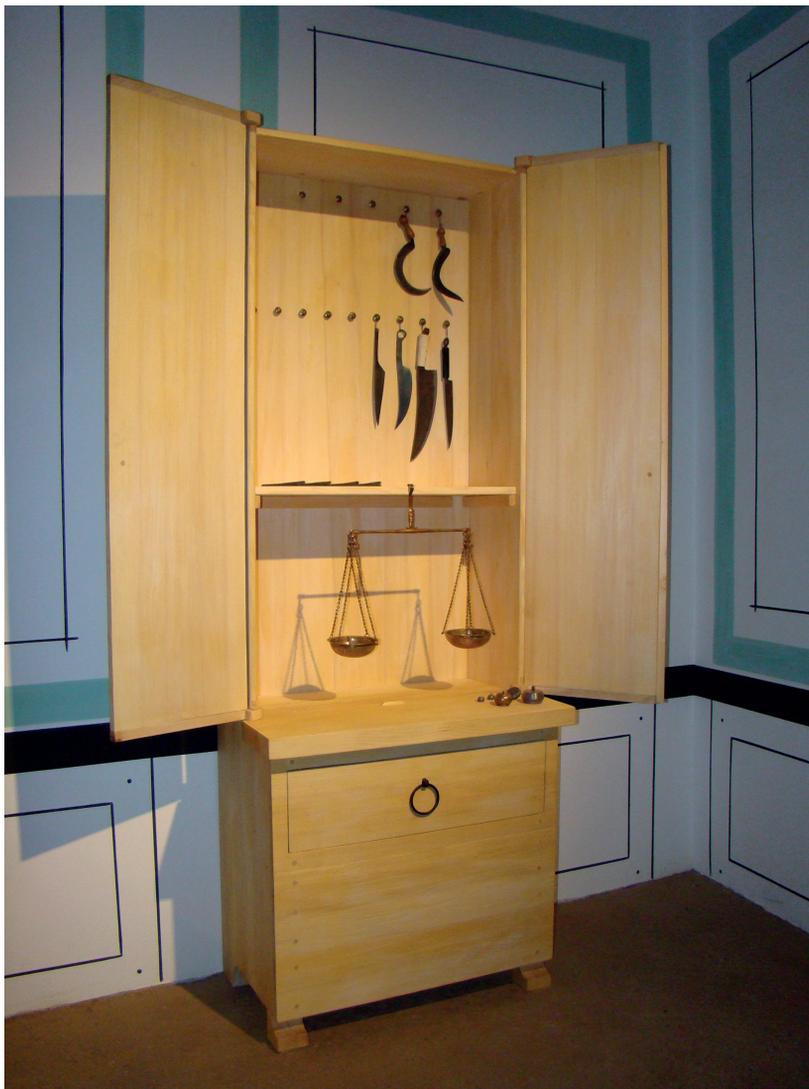
2 Xanten, CUT. Rekonstruierter Verkaufsschrank nach einem Relief am Grabmal des Atimetus (Rom) in Tannenholz.

Für das Haus des Schmiedes entstand nach einem gut herausgearbeiteten Relief des Grabsteins des Atimetus aus Rom ein Verkaufsschrank (Abb. 2). Der sehr glatte Korpus des unteren Schrankteils stellte in der Rekonstruktion eine Herausforderung dar. Um die Kräfte des arbeitenden Holzes aufzufangen, werden bei Massivholzmöbeln üblicherweise Rahmen und Füllung konstruiert. Beim Schrank des Atimetus wurde eine glatte Konstruktion entworfen, bei der man die Bretter des Korpus mit Holznägeln einzeln auf die Unterkonstruktion stiftete. Der obere Schrankteil besteht aus zwei glatten Türen mit Holzleisten. Als Holzart entschieden wir uns für Tannenholz, das sich auch in Herculaneum bei zahlreichen Möbelstücken fand.

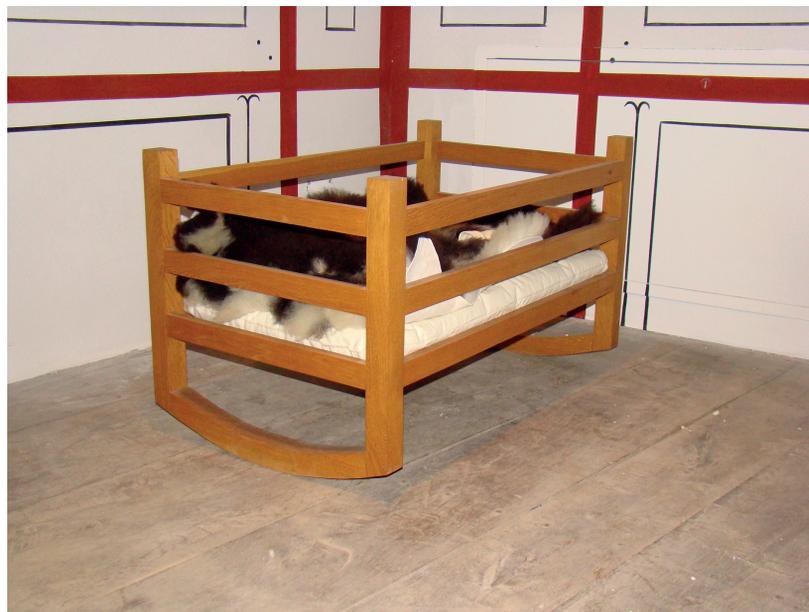
3 Xanten, CUT. Kinderwiege nach einem Vorbild aus Herculaneum.

Für das Schlafzimmer im Obergeschoss fertigte man eine schlichte Kinderwiege aus Herculaneum nach (Abb. 3). Obwohl diese Wiege etwas älter ist als die Handwerkerhäuser in Xanten, gibt sie aufgrund ihrer einfachen, funktionalen Gestaltung ohne modische Verzierungen ein gutes Vorbild ab.
