Auf den zweiten Blick – Überreste des mittelalterlichen jüdischen Viertels im römischen Statthalterpalast

Michael Wiehen

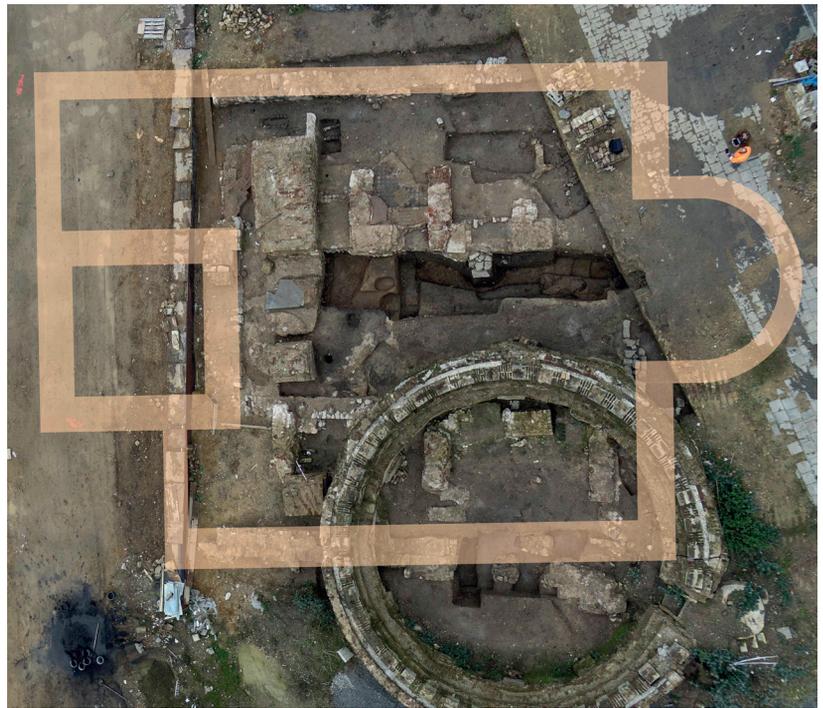
4 Köln-Deutz. St. Urban im letzten Bauzustand, Luftbild.

Die jüngste Bauphase von St. Urban – datiert nach den Ereignissen von 1632 – zeichnet sich durch einen unregelmäßigen Ziegelboden aus. Im Übrigen dürften die bestehenden Fundamente weiterverwendet worden sein (Abb. 4).

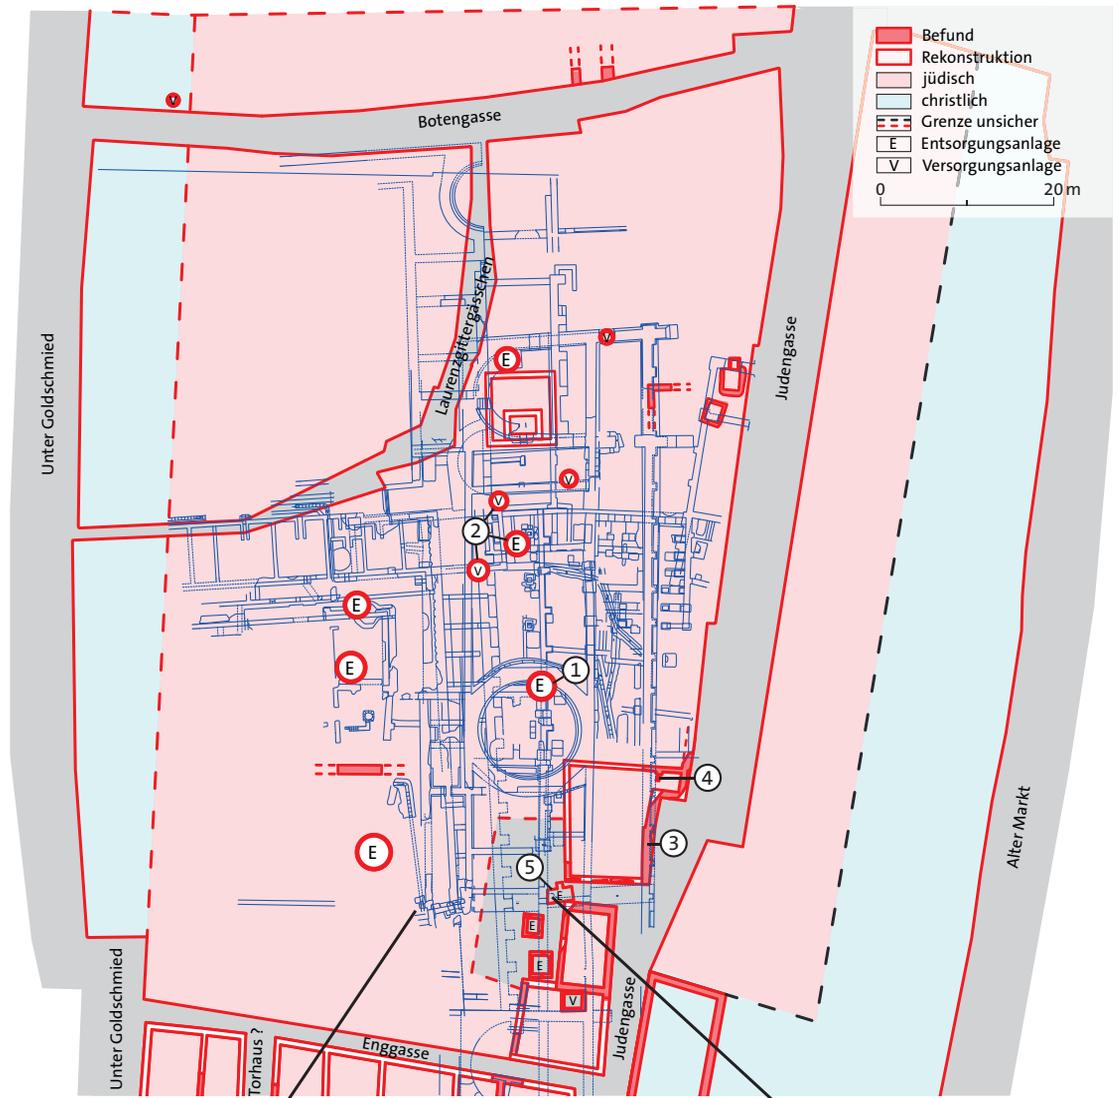
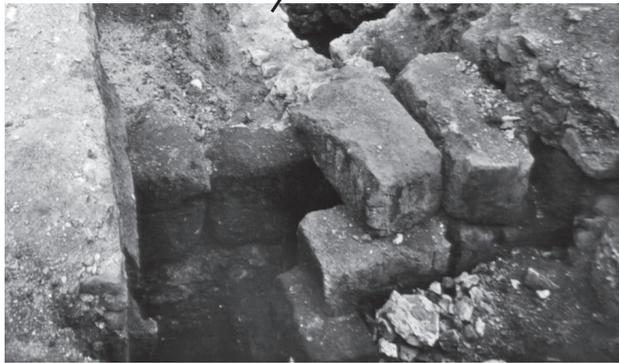
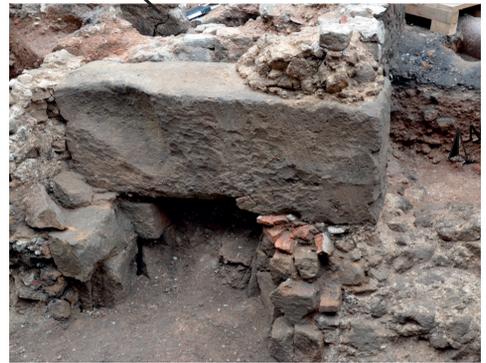
1 Köln, Archäologische Zone. Die 1953 und 2014/15 freigelegten Abschnitte des Abwasserkanals im Plan des Jüdischen Viertels inklusive der Praetoriums- (blau) sowie der mittelalterlichen Befunde (rot).

Aus der Dokumentation Doppelfelds konnte im Rahmen der Aufarbeitung der im April 2015 abgeschlossenen Ausgrabung die Lage von mehreren mittelalterlichen Mauern, Kellern, Brunnen und Latrinen rekonstruiert werden. Auf der Grundlage der Pläne Doppelfelds und der Arbeit F. Schäfers zum Praetorium wurden diese Befunde georeferenziert und in den Plan des Jüdischen Viertels eingearbeitet (vgl. folgenden Beitrag K. Kliemann). In der Nordwand des Oktogons fällt dem aufmerksamen Besucher eine Plombe aus Basaltlava ins Auge. Dieser Überrest (Abb. 1,1), den O. Doppel-

feld noch als Brunnen mit einem Durchmesser von $2 \times 1,5$ m beschrieb, kann heute als der letzte Rest einer mittelalterlichen Latrine interpretiert werden. Die Unterkante der Latrine bei 48,10 m ü. NN und die unterhalb verlaufende Fassade des Praetoriums III des 2. Jahrhunderts stützen diese Interpretation. Zudem kann mit Grundwasser in diesem Bereich erst ab einer Höhe von ca. 37,00 m ü. NN gerechnet werden. Bemerkenswert ist die Information im Fundbuch Doppelfelds, dass aus Schichten der Verfüllung ein „Ecu d’or Ludwig J. Bayern“ und „ca. 12 zusammenklebende Groschen und Viertelgroschen“ stammen. Ein solcher Fundkomplex in der Verfüllung einer mittelalterlichen Latrine mitten im jüdischen Viertel lässt Spielraum für Interpretationen. Versuchte hier jemand, sein Eigentum vor dem Zugriff von Plünderern zu schützen? Oder ist es ein zufälliger Verlustfund? Im zukünftigen Museum werden die Besucherinnen und Besucher erstmalig über Stege in den Innenraum dieses eindrucksvollen Raumes geleitet (vgl. Beitrag G. White).

Nördlich des Oktogons sind drei weitere mittelalterliche Befunde erkennbar (Abb. 1,2). Zwei kreisrunde aus Tuff bestehende Brunnenschächte durchschneiden die römischen Mauern und wurden von Otto Doppelfeld nur bis zum heute sichtbaren Niveau zurückgebaut (Abb. 2). Im Fundbuch gibt es keine Hinweise auf eine mittelalterliche Nutzung, allein der stratigraphische Bezug und der verwendete Mörtel sprechen für eine mittelalterliche Datierung. Auch eine Latrine mit einem Innendurchmesser von 2,3 m ist noch heute erkennbar. Genau wie bei den Brunnen stammen aus der Verfüllung keine dokumentierten Funde, die mittelalterliche Datierung ergibt sich durch die Stratigraphie. Da von den beiden Brunnen und der Latrine Restbefunde sowohl der Wände als auch der Verfüllungen erhalten sind, könnten weitergehende Untersuchungen neue Ansätze zur Datierung erbringen.

In einem Haus an der ehemaligen Judengasse direkt vor dem späteren Rathausurm, der ab 1407 errichtet wurde, fungierte ein Teilstück der rheinseitigen Fassade des Praetoriums IV aus dem 4. Jahrhundert bis 1349 als Kellermauer (Abb. 1,3). Da sie in der Flucht nicht ganz dem gewünschten Verlauf entsprach, hat man die römische Mauer der mit-

telalterlichen Ausrichtung kurzerhand durch Abarbeitung angepasst (Abb. 3). Auch beim nördlich anschließenden mittelalterlichen Keller diente die Fassade des Praetoriums als Fundament (Abb. 1,4). Dies ist bei der Mächtigkeit der römischen Mauern von über 1 m Breite eine nachvollziehbare Entscheidung der damaligen Hauseigentümer.

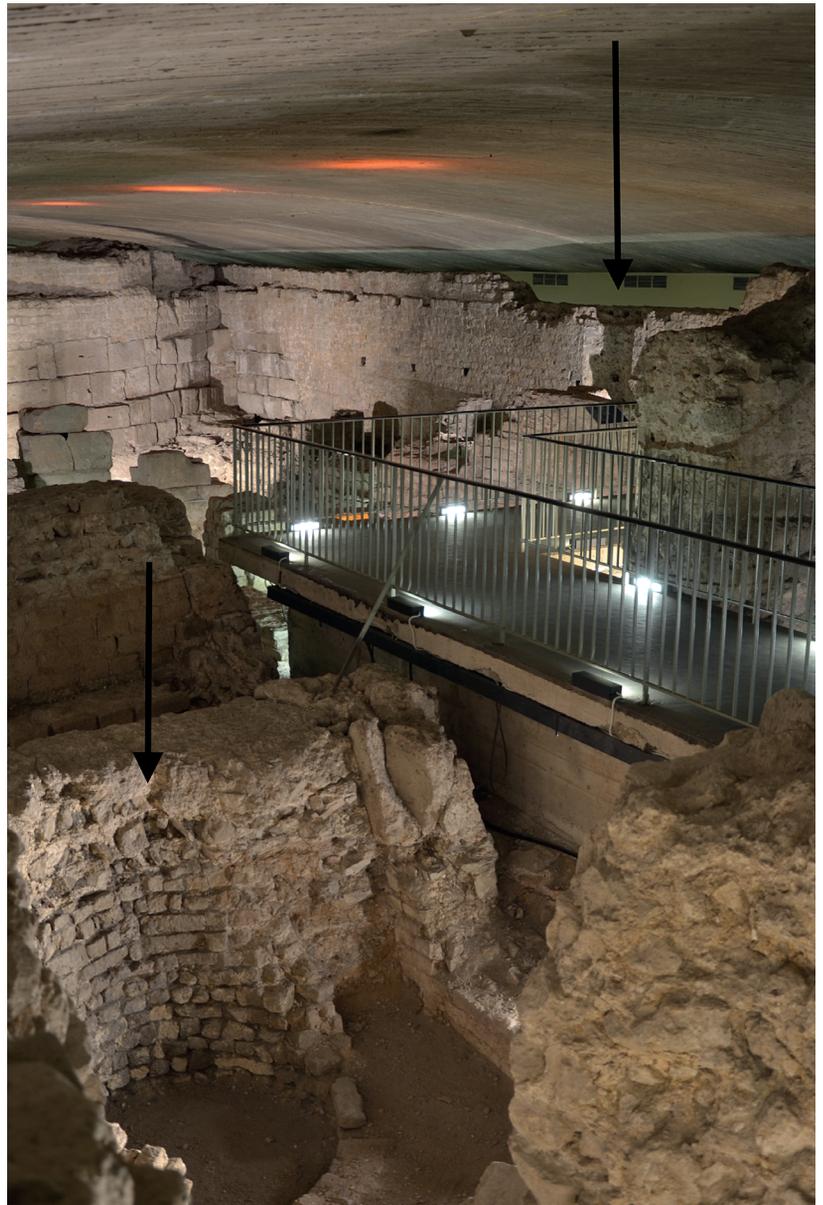
2 Köln, Archäologische Zone. Brunnenschacht (hinten rechts) und Latrine (vorn links) nördlich des Oktogons.

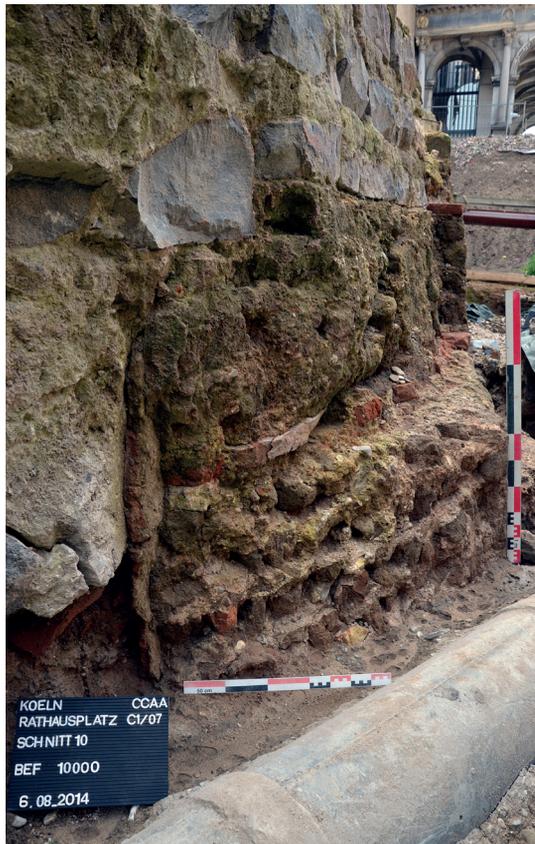
3 Köln, Archäologische Zone. Abarbeitungen an der spätrömischen Praetoriumsfassade (unterer Mauerbereich), um sie dem Verlauf des mittelalterlichen Mauerwerkes anzupassen.
