Rheinberg, Kreis Wesel

Einfach tiefer gelegt – Untersuchungen in der evangelischen Kirche von Orsoy

Dieter Hupka, Dirk Herdemerten und Uwe Schoenfelder

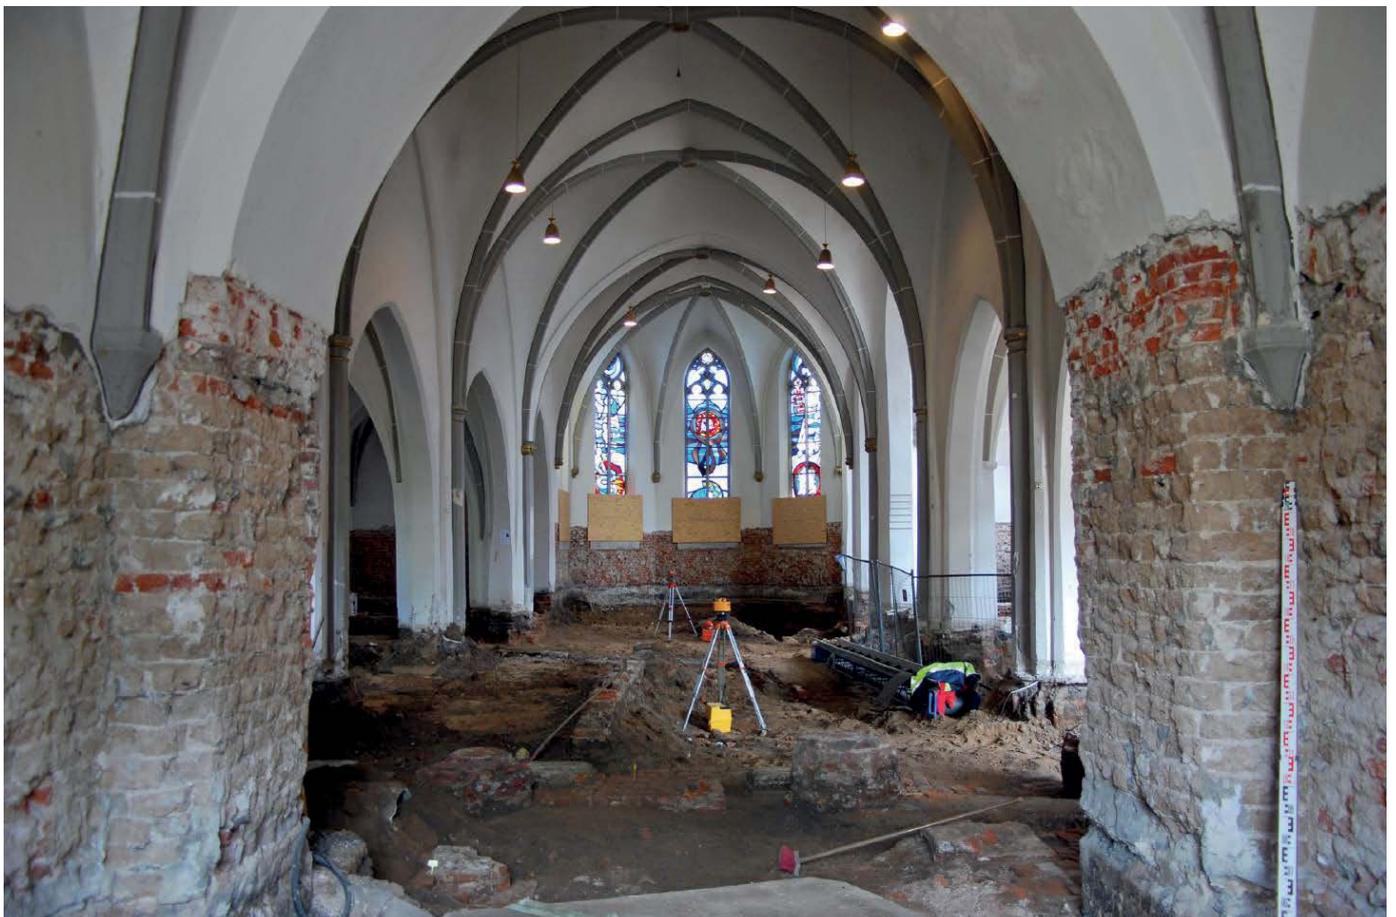
1 Rheinberg-Orsoy. Blick in den Kircheninnenraum während der Sanierungsarbeiten.

In mehreren Abschnitten wurden der Fundamentsockel sowie Teile des Innenbereichs von Mitarbeitern der Firma ARCHBAU freigelegt (Abb. 1). Zutage kamen Reste der frühneuzeitlichen Gruft-einbauten aus Backstein sowie Bestattungen – Skelettfunde und Sarggriffe. Aufschluss über die Vorgängerbauten war dagegen wegen der geringen Eingriffstiefe nicht zu erwarten. Es fanden sich jedoch Hinweise auf mehrmalige Osterweiterungen des Kirchenbauwerks. Unter dem Wandverputz des Westturmes kamen Quader aus Tuffstein zum Vorschein, die darauf hindeuten, dass der Turm der älteste noch erhaltene Teil des Gebäudes ist.

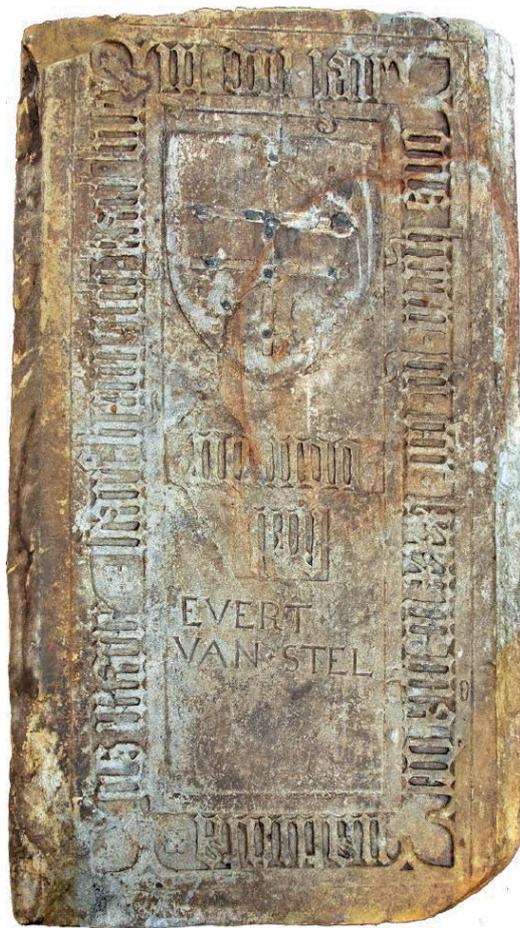
2 Rheinberg-Orsoy.
Gotische Grabplatte des
Heinrich Kail mit jüngerer
Namensgravur Evert van
Stel.

Während der Arbeiten im Innenraum wurde im südlichen Seitenschiff eine später verlagerte, aber vollständig erhaltene, gotische Grabplatte aus hellem Ruhrsandstein gefunden (Abb. 2). Die 1,2 × 2,0 m große Platte trägt zwei Inschriften unterschiedlicher Datierung. Die ältere Inschrift in gotischer Minuskel nennt einen am 8. September 1483 verstorbenen HEINRICH KAIL.

Der Familienname Kail ist für den Niederrhein im späten Mittelalter und der frühen Neuzeit belegt. Ob der 1483 in Orsoy beigesetzte Heinrich Kail mit diesen Familien verwandt ist, bleibt vorerst ungeklärt. Die Vermutung liegt allerdings nahe, dass der Tote aus einer wohlhabenden niederrheinischen Familie stammt. Die nachträgliche Namensgravur EVERT VAN STEL in Antiqua Schrift verweist auf eine möglicherweise nachreformatorische Wiederverwendung des Grabes um 1600.
