Ein römischer Großbau am Westrand der *Colonia Ulpia Traiana*

Bernhard Rudnick

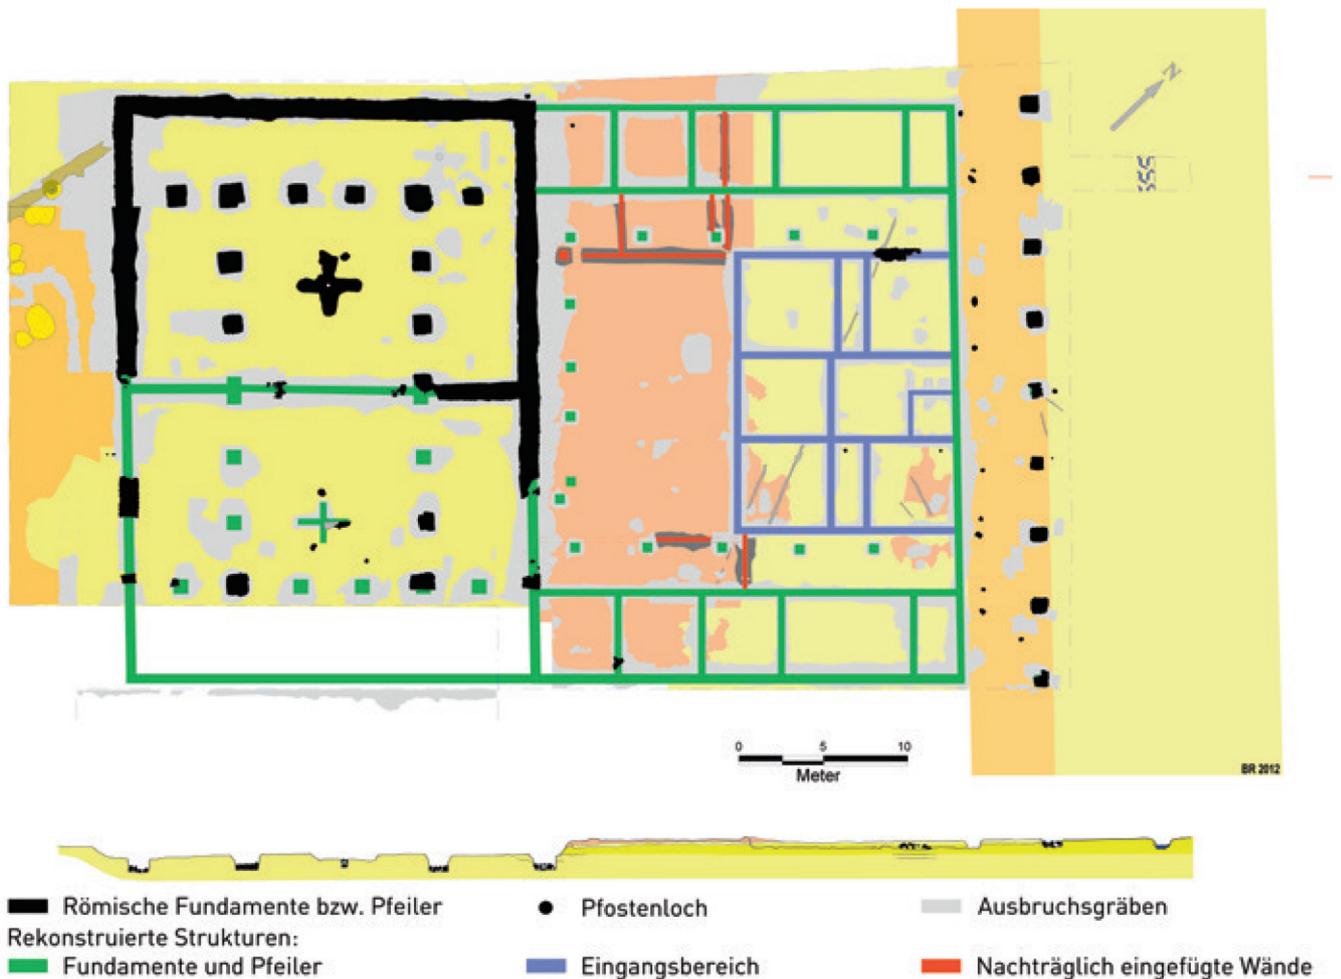
1 Xanten, CUT. Ausschnitt aus dem Gesamtplan. Römischer Großbau mit idealisiertem West-Ost-Schnitt durch das Gebäude.

Bereits kurz nach Beginn der Grabungsarbeiten in der *Colonia Ulpia Traiana* auf Insula 6 wurde über die ersten freigelegten Strukturen eines Gebäudekomplexes in dieser Reihe (Arch. Rheinland 2010, 123–126) berichtet. Damals lag erst ein kleines Grundrissfragment vor, das aber bereits erste Hinweise auf ein ungewöhnliches Gebäude geliefert hat. Mittlerweile ist der Grundriss bis auf die Südwest-Ecke bekannt, und es bietet sich ein erstes Resümee an (Abb. 1).

Der ursprünglich ca. 1940 m² große rechteckige Gebäudekomplex (35,5 × 54,7 m mit vorgelagerter Portikus) orientierte sich mit der östlichen Schmalseite an einem Straßenzug zwischen Insula 6 und 13. Im Norden und Süden grenzten unmittelbar

weniger aufwändig errichtete, wohl privat genutzte Häuser an (vgl. vorhergehenden Beitrag A. Faber). Hinter der von neun Pfeilern getragenen straßenseitigen Portikus im Osten gliederte sich der Baukomplex nach Westen in unterschiedliche Bereiche. Sehr auffällig ist zunächst der spiegelsymmetrische Aufbau, bei dem sich die Strukturen der nördlichen und südlichen Gebäudeteile entsprechen. Darüber hinaus teilt sich der gesamte Komplex paritätisch in eine Westhälfte mit großer Halle und eine Osthälfte mit diversen Raumtrakten auf.

Die Sohle der gesamten Halle liegt einen Meter tiefer als das Niveau des Binnenhofes (Abb. 1). An mehreren Stellen hat sich Tuffschotter als unterster Rest des Bodenunterbaus erhalten. Selbst bei Annahme eines soliden Estrichbodens mit Plattierung wären zwei bis drei Stufen notwendig gewesen, um vom Hof aus in das Halleninnere zu gelangen.

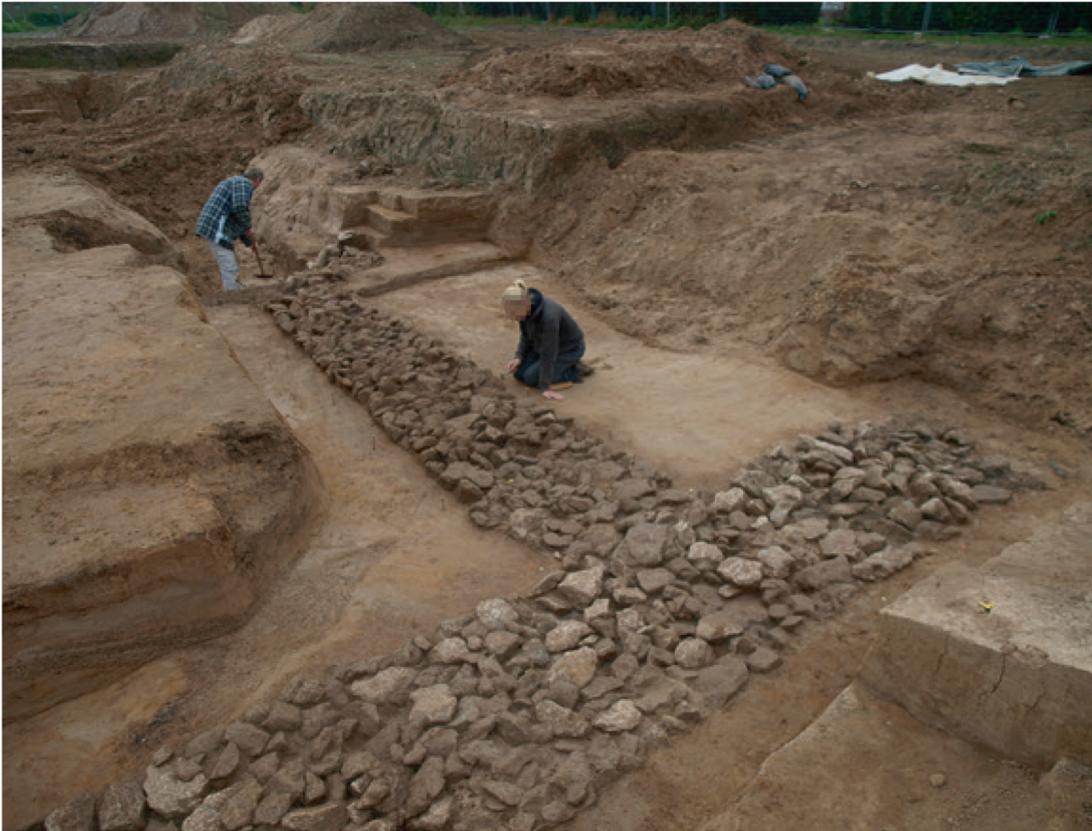
2 Xanten, CUT.
Römischer Großbau.
Stickung der Innenmauer
in der großen Halle.
Blick Richtung Westen.

besitzt auf den ersten Blick zwar Grundzüge einer römischen Basilika, jedoch entstehen durch eine Wandfundamentierung (Abb. 2) in der Mitte zwei Räume, die in ihrer Funktion gleichrangig erscheinen. Ob die mittlere Wand vollständig bis zur Decke hochgezogen war oder sich bogenartig öffnete, lässt sich anhand der Fundamentreste nicht klären. Es muss daher vom Binnenhof aus mit separaten Eingängen für jeden Hallenteil gerechnet werden. Quadratische Fundamentierungen in regelmäßigen Abständen von 2,3–2,5 m weisen auf Pfeilerstellungen hin, die in beiden Hallenräumen drei Seitenschiffe bilden. Im Bereich der Mittelmauer sind die beiden Pfeilerfundamente abweichend von den übrigen Pfeilern rechteckig ausgebildet, was dafür sprechen könnte, dass die Pfeiler risalitartig der Wand vorgesetzt waren (Abb. 2). Auffällig sind zudem die an den Schmalseiten in den Umgang eingestellten zusätzlichen Pfeilerfundamente, die im Norden und Süden langrechteckige Bereiche abtrennen (Abb. 3). Es entstehen dadurch jeweils drei um den Innenbereich gruppierte Raumteile. Exakt in der Mitte des nördlichen Innenraums befindet sich eine kreuzförmige Stickung aus Tuffbrocken, die im Zentrum zapfenartig nach unten in den gewachsenen Boden eingreift. Das gleichermaßen aufgebaute südliche Pendant ist um 1,8 m aus der zentralen Position nach Süden verschoben. Die Funktion der beiden auffälligen Strukturen ist noch unklar. Möglicherweise handelt es sich um Unterbauten für Basen.

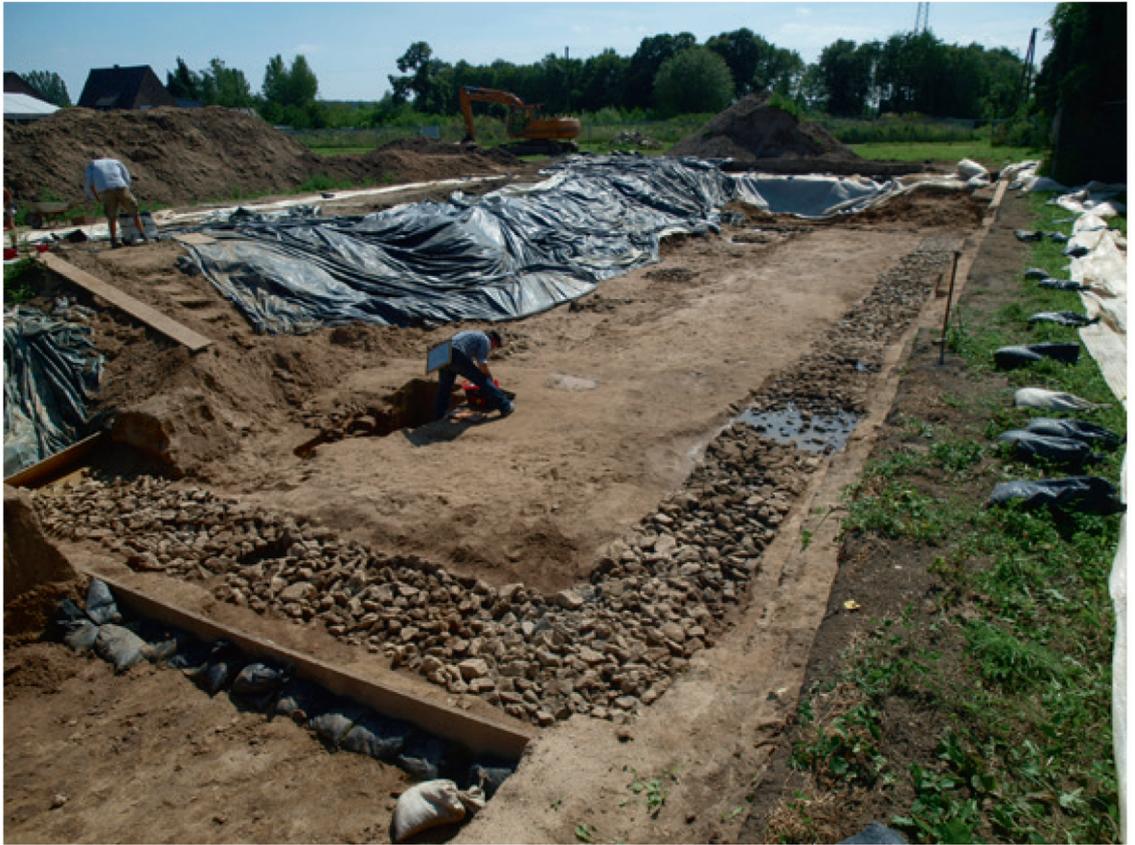
3 Xanten, CUT.
Römischer Großbau.
Nördlicher Innenraum
der großen Halle mit
Pfeilerfundamenten.
Blick Richtung Westen.
