## Stadt Duisburg

# Ausgrabungen im und um das Wohnhaus Gerhard Mercators

Kai Thomas Platz

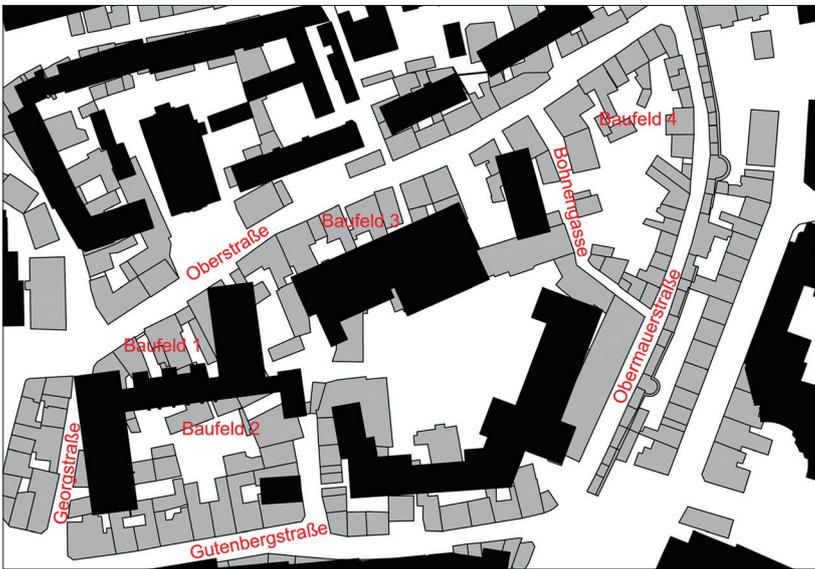
**1** Duisburg. Lage der Untersuchungsflächen, schwarz: aktuelle Bebauung; grau: Bebauung bis 1945.

Stadt im Benehmen mit dem LVR-Amt für Bodendenkmalpflege im Rheinland eine umfangreiche Voruntersuchung an, um die Befunderhaltung und damit die Auflagen für die künftige Überbauung zu klären. Auf dem gesamten Areal wurden zu diesem Zweck vier als „Baufeld 1–4“ bezeichnete Untersuchungsbereiche definiert (Abb. 1). Baufeld 1 und 2 sollten die Erhaltung des einstigen Mercatorhauses mitsamt seiner Hofbebauung klären. In Baufeld 3 ging man der Frage nach, was von der mittelalterlichen Bebauung entlang der Oberstraße noch im Boden erhalten ist, und Baufeld 4 sollte Einblicke in den Baublock zwischen Bohnengasse, Oberstraße und entlang der Stadtmauer mitsamt seiner Innenhofstruktur geben.

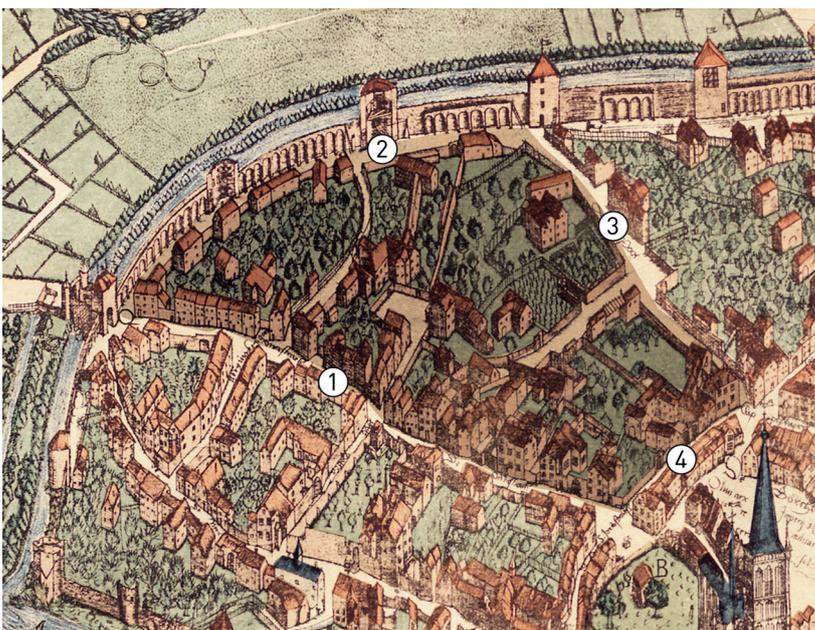
**2** Duisburg. Stadtplan des Johannes Corputius von 1566 mit Lage des „Mercatorquartiers“. 1 Oberstraße; 2 Obermauerstraße; 3 Gutenbergsstraße; 4 Georgstraße.

reste älterer Gruben u. ä. befanden. Offensichtlich bestand dort bis zur Abplanierung ein mäßiger Geländeanstieg, der wohl im Zuge einer großflächigen Neubebauung als störend empfunden wurde. Einzelne Mauerreste aus Naturstein und aus Ziegeln im Klosterformat können durchaus noch aus der Zeit vor der Abplanierung stammen. Die vermutlich zugehörigen Gebäude sind auf dem Duisburger Stadtplan des Johannes Corputius von 1566 (Abb. 2) zu sehen.

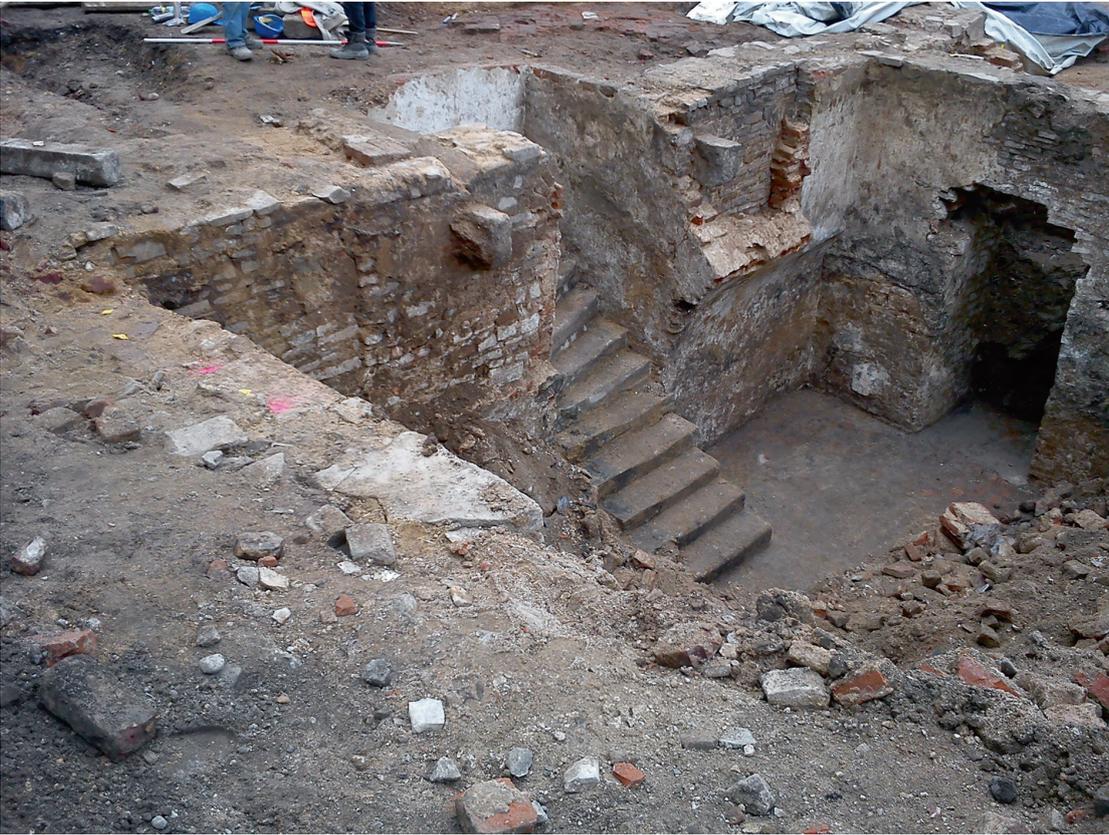
3 Duisburg. Keller des Mercatorhauses.

Baugeschichte. Das bei Corputius mit einem Treppengiebel dargestellte Vorderhaus entpuppte sich als ein im Kern romanischer Bau der Zeit um 1100. Von ihm hatte sich der gesamte Keller aus lagenhaften, schmalen Natursteinen erhalten, der zunächst eine Balkendecke besaß. Die Konsolen, auf denen die Streichbalken ruhten, wurden mindestens einmal erneuert. Danach erfolgte im Spätmittelalter der Einbau einer Ziegeltonne (Abb. 3). An das Vorderhaus war ein gotisches, nicht unterkellertes Giebelhaus angebaut, von dem sich die Fundamente und wenige Ziegellagen des aufgehenden Mauerwerks sowie mehrere übereinanderliegende Ziegelfußböden und die Sockel der beiden den mittigen Unterzug tragenden Säulen fanden. Das spätbarocke Rückgebäude ruhte auf einem mittelalterlichen, überwölbten Ziegelkeller, dessen Außenmauern in voller Höhe erhalten sind.
