Gerard
Jentgens

Der Kirchhof in Dülmen – Perspektiven

Kreis Coesfeld, Regierungsbezirk Münster

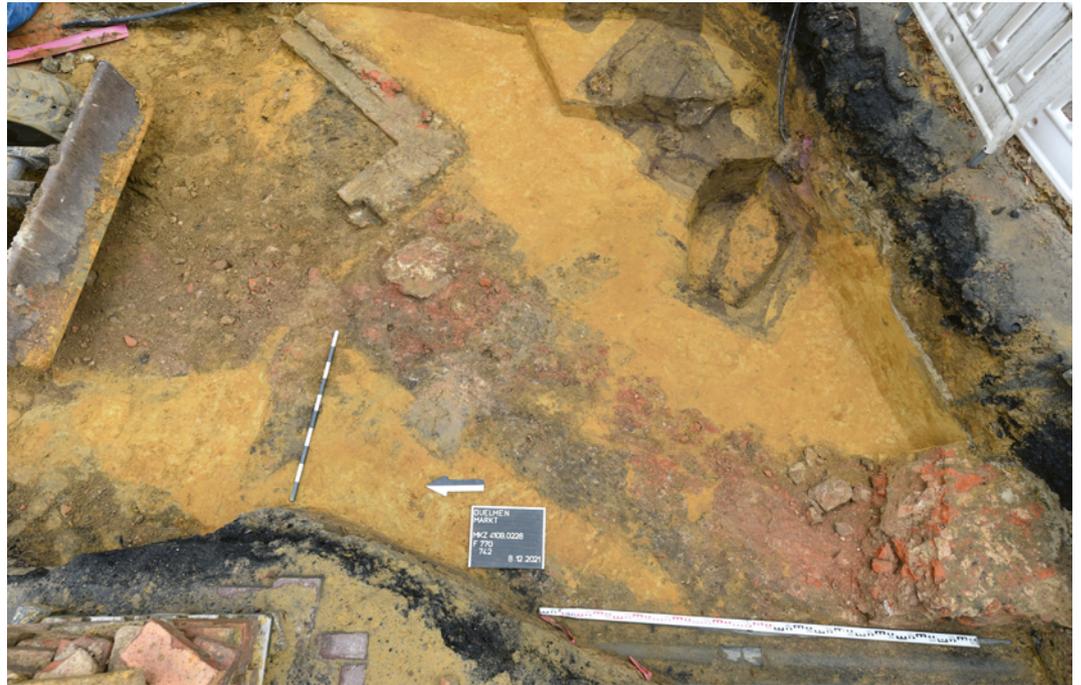
Abb. 1 Ausbruchgrube und Fundamentreste der Kirchhofmauer; dahinter modern gestörte westöstlich gerichtete Gräber des Kirchhofs (Foto: Jentgens & Partner Archäologie/G. Jentgens).

Von der obligatorischen Einfriedung des Kirchhofs fehlen bis auf Mauern des 19. Jahrhunderts und der Nachkriegszeit oberirdische Zeugnisse. Erst bei der Umgestaltung der südlich an den Kirchhof grenzenden Marktstraße traten Gräber, Mauerausbruchsgruben und bisher ein Stützpfeilerfundament zutage, die die Grenzen des Areals markierten (Abb. 1). Diese Situation erklärt sich aus der oben erwähnten Verkleinerung des Kirchhofareals

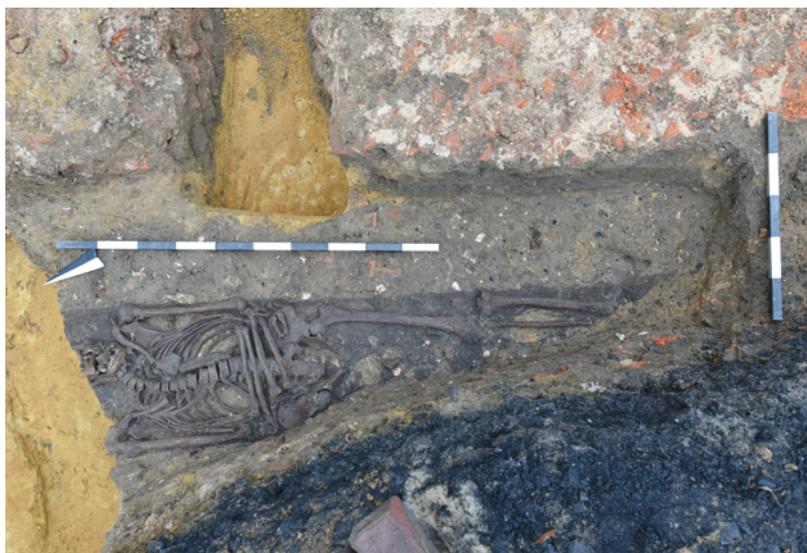
Abb. 2 Nordsüdlich orientiertes Grab vor der Kirchhofmauer (Foto: Jentgens & Partner Archäologie/G. Jentgens).

nach Aufgabe der Bestattungstätigkeit. Schon bei der Begleitung von Leitungstrassen in der Marktstraße waren neben den üblichen westöstlich orientierten Gräbern Bestattungen partiell erfasst worden, die scheinbar eher in süd-nördlicher Richtung angelegt schienen. Erste flächige Aufschlüsse erlauben nun eine Beurteilung im Gesamtzusammenhang: Innerhalb des Friedhofs, also östlich des zu großen Teilen nachvollziehbaren Mauerverlaufs, wurden die Toten mit dem Blick nach Osten in christlicher Tradition beigesetzt. Jenseits des Friedhofs sind dagegen regelhaft südnördlich gerichtete Bestattungen zu beobachten, die sich auf einen schmalen Streifen entlang der Mauer beschränken (Abb. 2). Auf den ersten Blick

mag man diese Ausrichtung recht unspektakulär mit dem ständigen Platzmangel erklären. Zum einen halten aber die Gräber innerhalb des Friedhofs einen gewissen Abstand zur Mauer, zum anderen ist der Platzgewinn im Vergleich zur Kirchhofffläche eher marginal. Daher wird man in diesen Grabanlagen eine bewusste Diskriminierung der dort Bestatteten annehmen müssen. Vermutlich demonstriert die Sonderbestattung außerhalb der christlichen Bestattungsgemeinschaft eine soziale Randstellung der Toten. Zum jetzigen Zeitpunkt weisen die Funde auf eine spätmittelalterliche Zeitstellung der Bestatteten. Handelte es sich hier um Bettler, Diebe, Dirnen, hingerichtete Delinquenten etc.? Eine vergleichende anthropologische Untersuchung dieser Sonderbestattungen mit der großen Gruppe der regelkonform Beerdigten ist gerade angelaufen (Bettina Jungklaus). Wir können also hoffen, in naher Zukunft einen kleinen Beitrag zur spannenden Frage nach Außenseitern und Randgruppen der spätmittelalterlichen städtischen Gesellschaft aus archäologisch/anthropologischer Sicht leisten zu können.

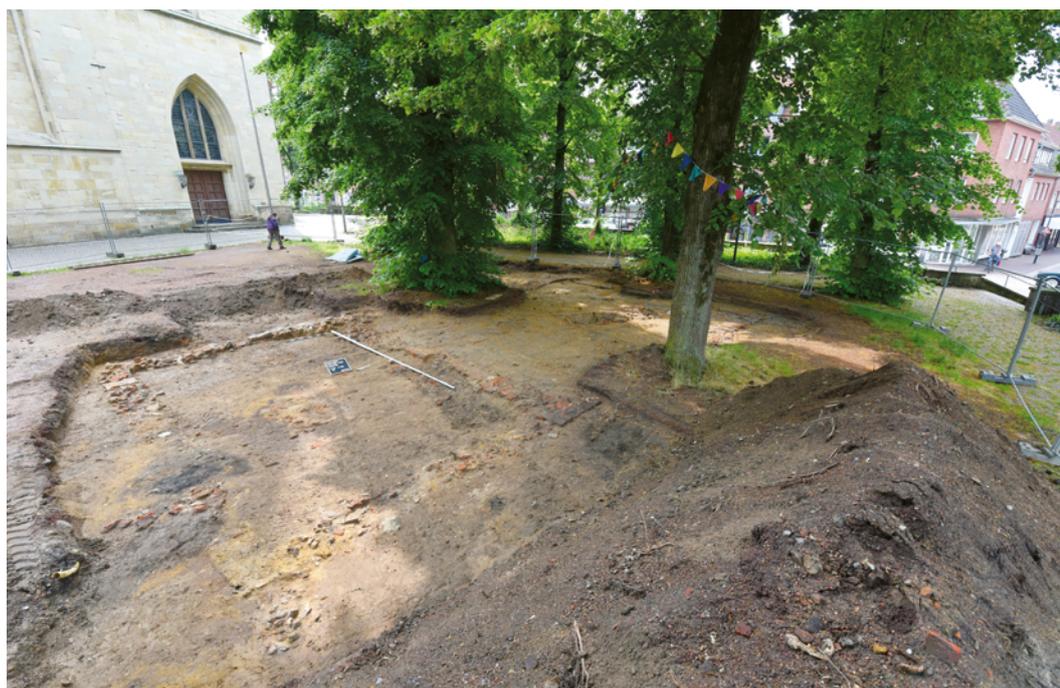
Abb. 3 Teils stark gestörter Grundriss der Dülmener Lateinschule vor St. Viktor, Blick nach Südost (Foto: Jentgens & Partner Archäologie/G. Jentgens).

Ein Kirchhof wie der Dülmens war im Mittelalter und der frühen Neuzeit nicht wie heute ein Ort der Ruhe und Stille, nicht nur Friedhof, sondern multifunktionaler Zentralort mit vielfältigen Aufgaben. So verwundert es nicht, dass dort vor der Westfassade von St. Viktor, in etwa 20 m Abstand, der rechteckige Grundriss der ehemaligen Lateinschule freigelegt werden konnte (Abb. 3). Der archäologische Befund mit Maßen von ca. 14 m × 8 m zeigt im Erdgeschoss eine Gliederung durch eine Quermauer. Sie teilt die Grundfläche im Verhältnis

von etwa 1:2. Darüber hinaus sind Eingangsbereiche und der Standort des Kamins erkennbar. Die relativ geringe Breite des Fundaments aus großformatigen Backsteinen (Klosterformaten) deutet darauf hin, dass die Dülmener Schule ein Fachwerkgebäude war. Vermutlich wurde die Schule 1323 in einem Zug mit dem Stiftskapitel eingerichtet. Schon für das Jahr 1325 erfährt man, dass dort der Rektor Alhardus tätig ist. Lateinschulen wurden zunächst von kirchlicher Seite gegründet und entstanden an Bischofssitzen, Klöstern und Stiften. Entsprechend lagen die Schulen wie in Dülmen meist dicht bei den Kirchenbauten. Sie dienten in erster Linie der Ausbildung des kirchlichen Nachwuchses, der Kleriker. Bald aber sieht auch die städtische Öffentlichkeit die Notwendigkeit für die Bildung der Heranwachsenden, beispielsweise im Hinblick auf städtische Verwaltungsaufgaben. Auch in Dülmen beteiligte sich die Stadt spätestens seit 1434 an der Finanzierung der Lateinschule bzw. der Lehrkräfte. 1831 wurde das in die Jahre gekommene Schulgebäude zum Abbruch verkauft. Ob es sich bei dem Schulgebäude auf dem Kirchhof wirklich um die Schule von 1323 handelt, ist in der Forschung umstritten. Das ergrabene Gebäude überdeckte allerdings mittelalterliche Bestattungen und für seinen Bau wurde Backsteinmaterial verwendet, wie es beim Rathausbau 1404–1408 anfiel, sodass es daher noch im 15. Jahrhundert entstanden sein könnte.

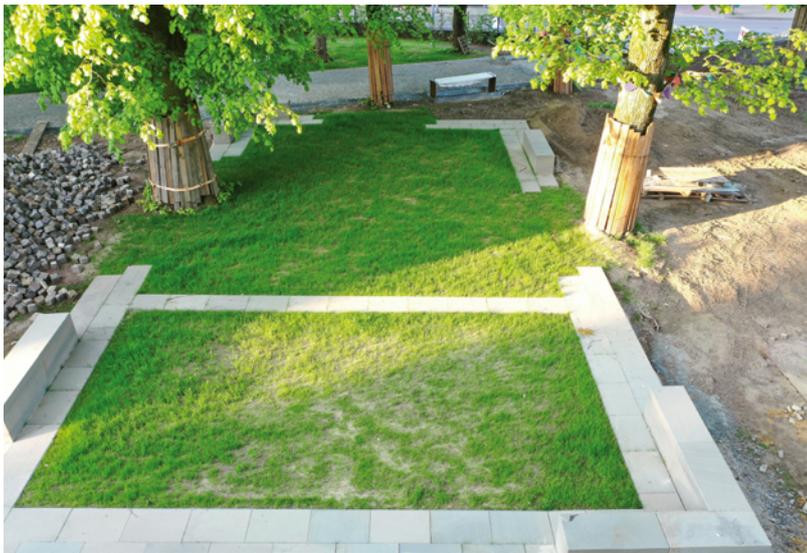
Abb. 4 Rekonstruktion des Schulgrundrisses während der Bauphase (Foto: Jentgens & Partner Archäologie/G. Jentgens).

Die jetzt gerade fertiggestellte einprägsame Markierung des historischen Grundrisses mit Grauwackequadern auf dem neugestalteten Kirchhof lässt hoffen, dass hier mit diesen »grünen Klassenzimmern« ein Lernort wiederaufersteht (Abb. 4).

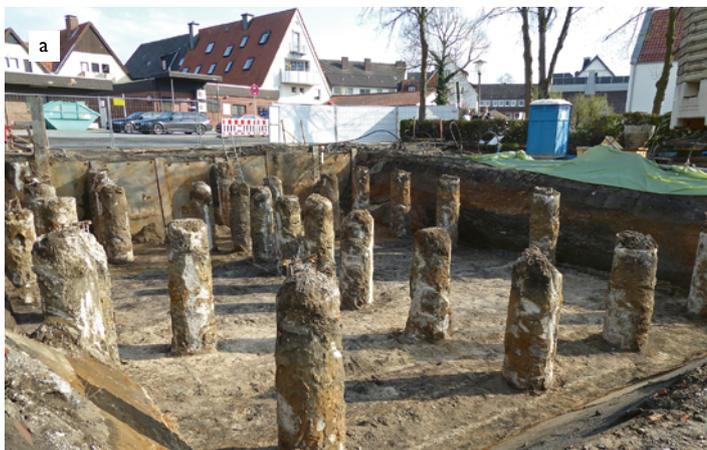
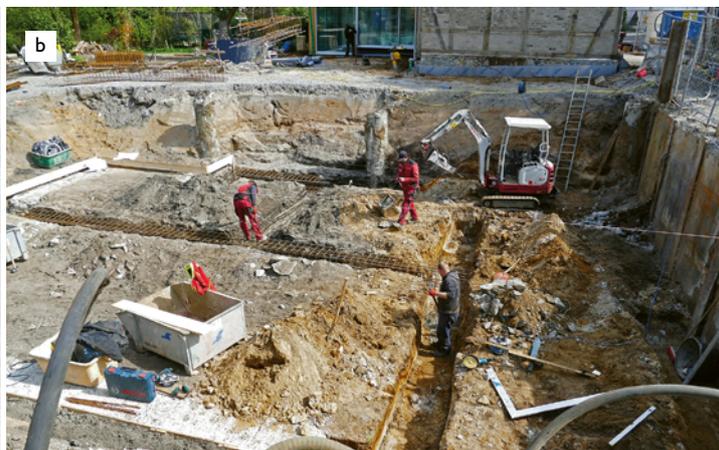
Abb. 1 Blick in die Baugrube am Mühlenwall 9. a: Für die Fundamentpfeiler mussten von der alten Geländeoberfläche aus Bohrlöcher angelegt und ausbetoniert werden. Danach wurde der Boden um die Pfeiler herum bis auf die Tiefe der späteren Kellersohle ausgebaggert; b: Für den Kellerausbau mussten die Betonsäulen bis zur Baugrubensohle wieder abgetragen und dann die Fundamentgräben für die Kellermauern gezogen werden (Fotos: LWL-Archäologie für Westfalen/J. Hallenkamp-Lumpe [a], U. Koprivc [b]).

Anlässlich eines Neubauprojekts in Rheda-Wiedenbrück begleitete die Außenstelle Bielefeld am Mühlenwall 9 eine Baustelle nahe dem »Pulverturm« (historisch »*dwenger*« = Zwin-ger), einem Teil der Stadtbefestigung aus den ersten Jahrzehnten des 16. Jahrhunderts. Da vor der Ausschachtung 27 Fundamentpfeiler betoniert werden mussten, musste der Keller-aushub bauseits anschließend um diese herum und direkt bis auf ca. 2,50 m Tiefe erfolgen (Abb. 1). Stratigrafische Beobachtungen waren in der Fläche daher nicht möglich, außer in einem Bereich am emsseitigen Baugrubenende ab ca. 2,20 m Tiefe: Dort wurden mattenartige Strukturen aus Ästen/Zweigen (Befund 27) sowie eine parallel zu Fluss und Straße verlaufende Reihe von Holzpfosten bzw. angespitz-
