Gestaffelter Aufbau – neue Spuren der Stadtbefestigung von Wiedenbrück

Kreis Gütersloh, Regierungsbezirk Detmold

Julia Hallenkamp-Lumpe,
Ute Koprivc

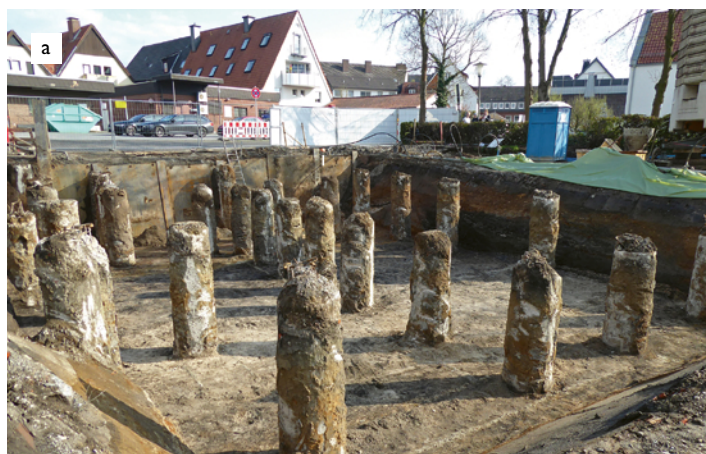
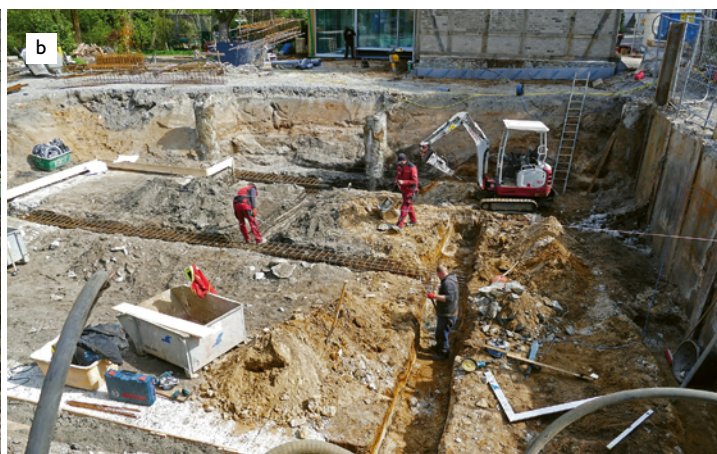
Abb. 1 Blick in die Baugrube am Mühlenwall 9. a: Für die Fundamentpfeiler mussten von der alten Geländeoberfläche aus Bohrlöcher angelegt und ausbetoniert werden. Danach wurde der Boden um die Pfeiler herum bis auf die Tiefe der späteren Kellersohle ausgebaggert; b: Für den Kellerausbau mussten die Betonsäulen bis zur Baugrubensohle wieder abgetragen und dann die Fundamentgräben für die Kellermauern gezogen werden (Fotos: LWL-Archäologie für Westfalen/J. Hallenkamp-Lumpe [a], U. Koprivc [b]).

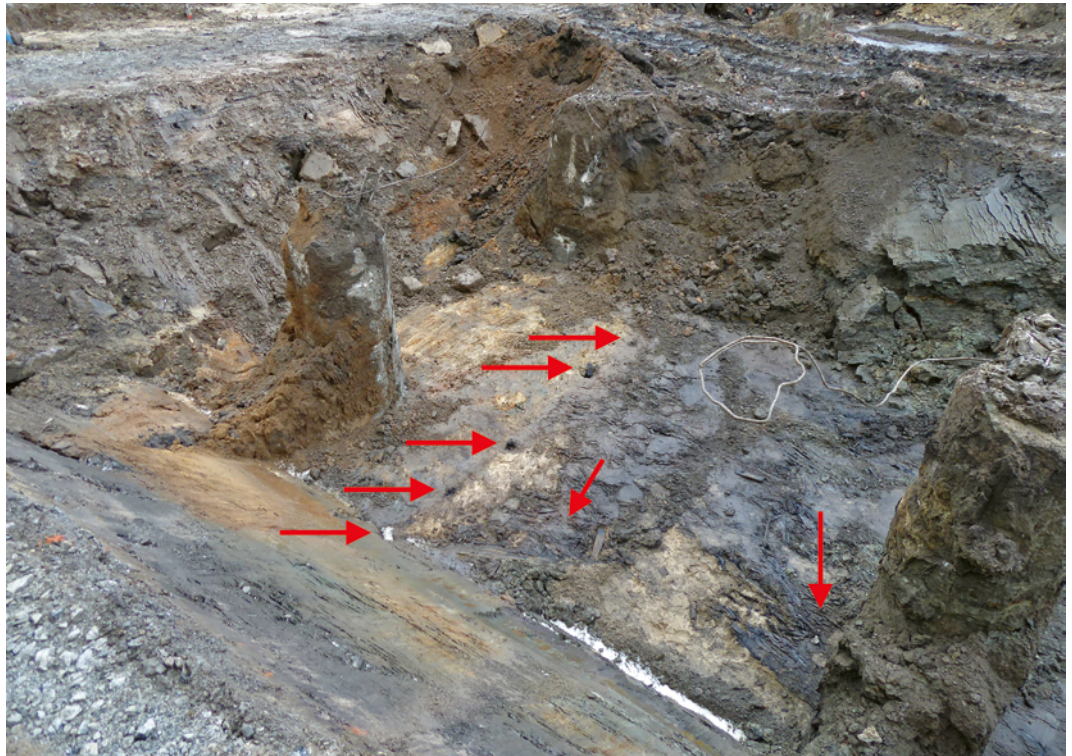
Abb. 2 Die Pföstchenreihe (Befund 28) und die Reste der mattenartigen Astlage (Befund 27) in der nord-westlichen Baugrubenecke während des Kelleraushubs (Foto: LWL-Archäologie für Westfalen/J. Hallenkamp-Lumpe).

ten Bohlen (Befund 28) beobachtet (Abb. 2 und 3); für eine der Bohlen konnte vom Labor für Dendroarchäologie der Universität zu Köln ein Fäljahr kurz nach 1589 ermittelt werden (Dendro-Nr. 004918). Zwischen den Pfosten und Bohlen lag auf der Baugrubensohle eine dünne Schicht aus Zweigen, wohl auch von mattenartigen Geflechten. Zudem wurde ein Graben erfasst, der ebenfalls dem Verlauf von Ems und Mühlenwall folgte. Seine dunkelbraune, lehmige, leicht riechende oberste Auffüllung (Befund 5/6/7/9) enthielt wenige Tierknochen, Holz- und Backsteinreste und Muscheln sowie am Übergang zum anstehenden Boden (Befund 11) Teile einer Jacobakanne (F) aus Siegburger Steinzeug des 15. Jahrhunderts. Zwischen der Pfostenreihe
